DOSSIER DE DIAGNOSTICS TECHNIQUES

Référence : MS07J24A

RAPPORT N° MS07J24A

Rapport de mission de repérage des matériaux et produits contenant de l'amiante avant réalisation de travaux

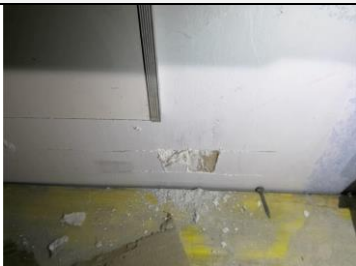
PRELEVEMENT : P003

Nom du client	Numéro de dossier	Localisation
ENAC	MS07J24A	1er - C. n°1 Cloisons sèches (assemblées, préfabriquées)
Nom de l'opérateur	Date de prélèvement	Matériau
SOTTIL Mathias	07/10/2024	Enduit de jointoiement des plaques de plâtre + bandes calicot (cloisons)
Résultat amiante		
Absence d'amiante

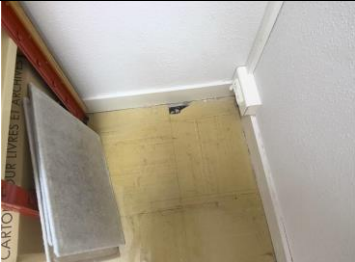
PRELEVEMENT : P004		
Emplacement :

C. n°2	1er		Cloisons sèches (assemblées, préfabriquées) n°1	Enduits à base de plâtre ou ciment projetés, lissés ou talochés	Résultat d'analyse (P005)	Non	
			Cloisons sèches (assemblées, préfabriquées) n°2	Enduits à base de plâtre ou ciment projetés, lissés ou talochés	Résultat d'analyse (P006)	Non	
			Faux plafonds	Panneaux et plaques	Résultat d'analyse (P007)	Non	
			Revêtements de sols	Colle + dalle de sol	Résultat d'analyse (P004)	Oui	7 m²

Nom du client	Numéro de dossier	Localisation
ENAC	MS07J24A	1er - C. n°2 Revêtements de sols
Nom de l'opérateur	Date de prélèvement	Matériau
SOTTIL Mathias	07/10/2024	Colle + dalle de sol
Résultat amiante		
Présence d'amiante (Fibres d'amiante de type chrysotile)

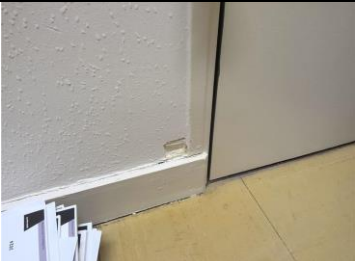
PRELEVEMENT : P005		
Emplacement :

Nom du client	Numéro de dossier	Localisation
ENAC	MS07J24A	1er - C. n°2 Cloisons sèches (assemblées, préfabriquées) n°1
Nom de l'opérateur	Date de prélèvement	Matériau
SOTTIL Mathias	07/10/2024	Enduits à base de plâtre ou ciment projetés, lissés ou talochés
Résultat amiante		
Absence d'amiante

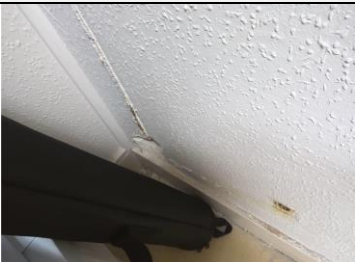
PRELEVEMENT : P006		
Emplacement :

Nom du client	Numéro de dossier	Localisation
ENAC	MS07J24A	1er - C. n°2 Cloisons sèches (assemblées, préfabriquées) n°2
Nom de l'opérateur	Date de prélèvement	Matériau
SOTTIL Mathias	07/10/2024	Enduits à base de plâtre ou ciment projetés, lissés ou talochés
Résultat amiante		
Absence d'amiante

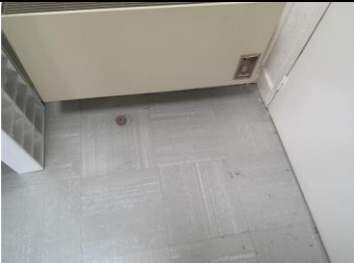
PRELEVEMENT : P008		
Emplacement :

C. n°3	1er		Cloisons sèches (assemblées, préfabriquées) n°1	Enduits à base de plâtre ou ciment projetés, lissés ou talochés	Résultat d'analyse (P009)	Non	
			Cloisons sèches (assemblées, préfabriquées) n°2	Enduits à base de plâtre ou ciment projetés, lissés ou talochés	Résultat d'analyse (P011)	Non	
			Faux plafonds n°2	Panneaux et plaques	Résultat d'analyse (P012)	Non	
			Faux plafonds n°1	Panneaux et plaques	Résultat d'analyse (P010)	Non	
			Revêtements de sols	Colle + dalle de sol	Résultat d'analyse (P008)	Oui	15 m²

Nom du client	Numéro de dossier	Localisation
ENAC	MS07J24A	1er - C. n°3 Revêtements de sols
Nom de l'opérateur	Date de prélèvement	Matériau
SOTTIL Mathias	07/10/2024	Colle + dalle de sol
Résultat amiante		
Présence d'amiante (Fibres d'amiante de type chrysotile)

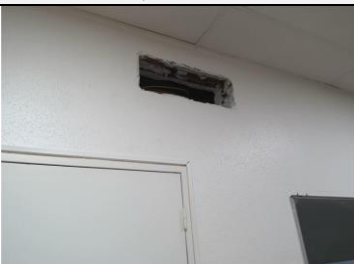
PRELEVEMENT : P009		
Emplacement :

Nom du client	Numéro de dossier	Localisation
ENAC	MS07J24A	1er - C. n°3 Cloisons sèches (assemblées, préfabriquées) n°1
Nom de l'opérateur	Date de prélèvement	Matériau
SOTTIL Mathias	07/10/2024	Enduits à base de plâtre ou ciment projetés, lissés ou talochés
Résultat amiante		
Absence d'amiante

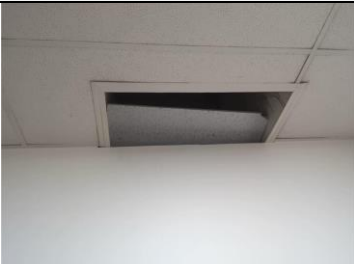
PRELEVEMENT : P010		
Emplacement :

Nom du client	Numéro de dossier	Localisation
ENAC	MS07J24A	1er - C. n°3 Faux plafonds n°1
Nom de l'opérateur	Date de prélèvement	Matériau
SOTTIL Mathias	07/10/2024	Panneaux et plaques
Résultat amiante		
Absence d'amiante

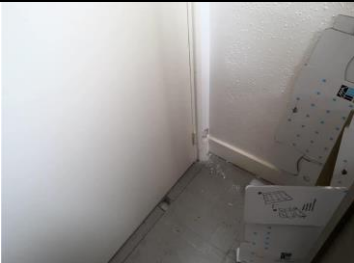
PRELEVEMENT : P011		
Emplacement :

Nom du client	Numéro de dossier	Localisation
ENAC	MS07J24A	1er - C. n°3 Cloisons sèches (assemblées, préfabriquées) n°2
Nom de l'opérateur	Date de prélèvement	Matériau
SOTTIL Mathias	07/10/2024	Enduits à base de plâtre ou ciment projetés, lissés ou talochés
Résultat amiante		
Absence d'amiante

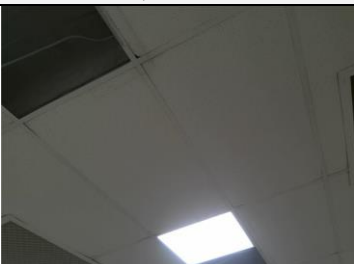
PRELEVEMENT : P012		
Emplacement :

Nom du client	Numéro de dossier	Localisation
ENAC	MS07J24A	1er - C. n°3 Faux plafonds n°2
Nom de l'opérateur	Date de prélèvement	Matériau
SOTTIL Mathias	07/10/2024	Panneaux et plaques
Résultat amiante		
Absence d'amiante

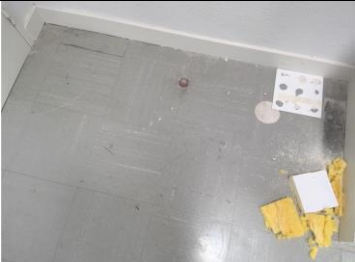
PRELEVEMENT : P013		
Emplacement :

C. n°4	1er		Revêtements de sols	Colle + dalle de sol	Résultat d'analyse (P013)	Oui	15 m²

Nom du client	Numéro de dossier	Localisation
ENAC	MS07J24A	1er - C. n°4 Revêtements de sols
Nom de l'opérateur	Date de prélèvement	Matériau
SOTTIL Mathias	07/10/2024	Colle + dalle de sol
Résultat amiante		
Présence d'amiante (Fibres d'amiante de type chrysotile)
