Rapport de mission de repérage des matériaux et produits contenant de l'amiante avant réalisation de travaux dans un immeuble bâti

Le Port
Bat 002 (mess)
(bat 001)
97420 LE PORT

Date du rapport : 19/08/2024

PROREUY6_HCA1704-FAZSOI-BASE
NAVALE-BAT002

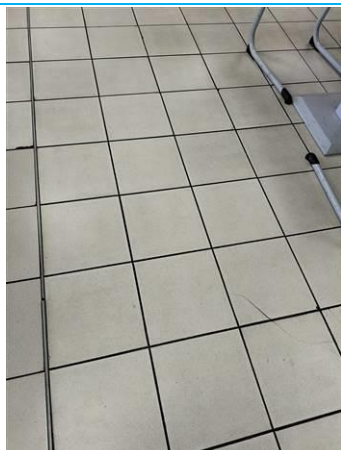
Matériaux : ZPSO-001
 Prélèvement : P001
 Description : Colle de carrelage 30X30 moucheté gris
 Localisation : PCE 1
 Résultat : Absence d'amiante

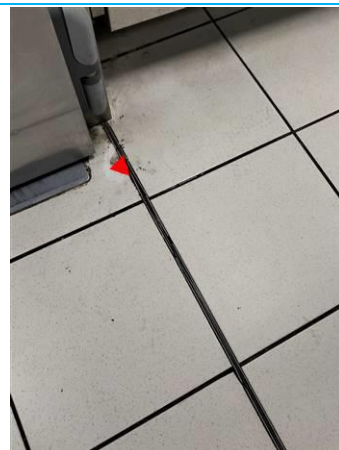
Matériaux : ZPSO-002
 Prélèvement : P002
 Description : -joint de dilatation
 Localisation : PCE 1
 Résultat : Absence d'amiante

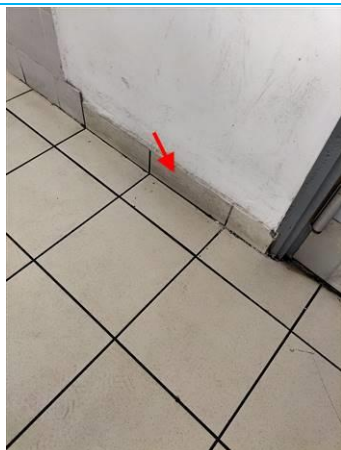
Matériaux : ZPSO-003
 Prélèvement : P003
 Description : Colle de plinthe grise
 Localisation : PCE 1
 Résultat : Absence d'amiante

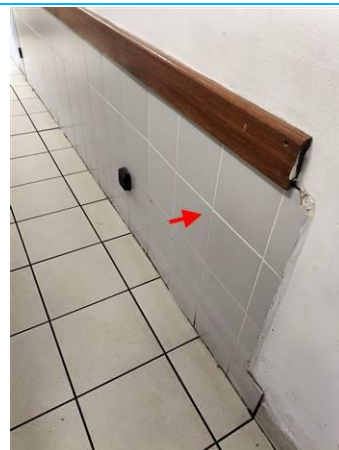
Matériaux : ZPSO-004
 Prélèvement : P004
 Description : Colle de faïence grise
 Localisation : PCE 1
 Résultat : Absence d'amiante

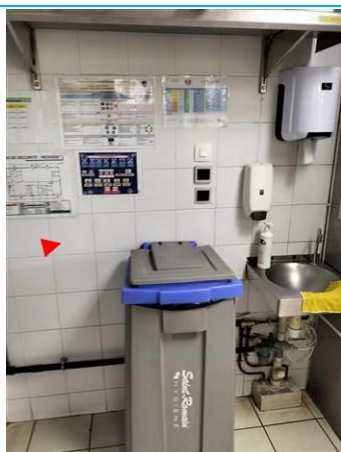
Matériaux : ZPSO-005
 Prélèvement : P005
 Description : Colle de faïence blanche
 Localisation : PCE 1
 Résultat : Absence d'amiante

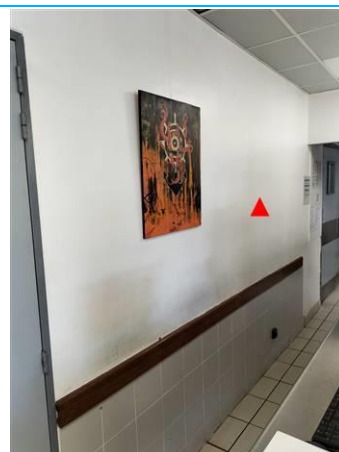
Matériaux : ZPSO-006
 Prélèvement : P006
 Description : Peinture blanche
 Localisation : PCE 1
 Résultat : Absence d'amiante

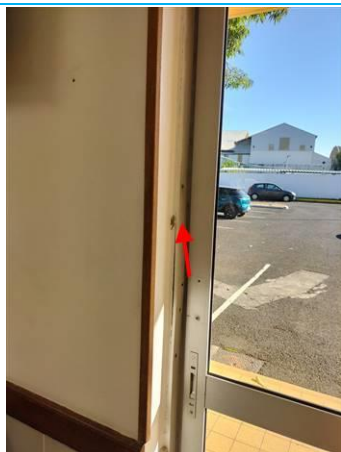
Matériaux : ZPSO-007
Prélèvement : P007
Description : joint de menuiseries
Localisation : PCE 1
Résultat : Présence d'amiante

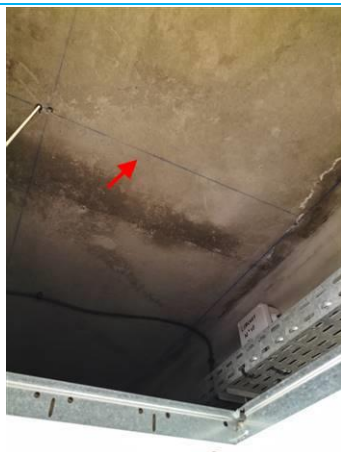
Matériaux : ZPSO-009
Prélèvement : P009
Description : plafond beton
Localisation : PCE 1
Résultat : Absence d'amiante

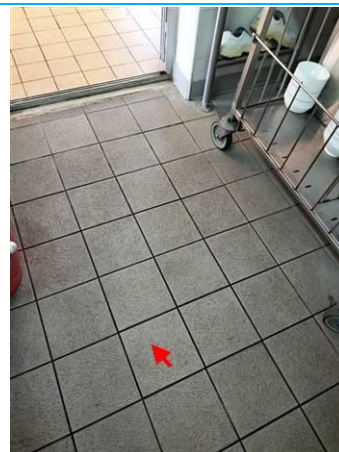
Matériaux : ZPSO-010
Prélèvement : P010
Description : Colle de carrelage 20X20 gris
Localisation : PCE 6
Résultat : Absence d'amiante

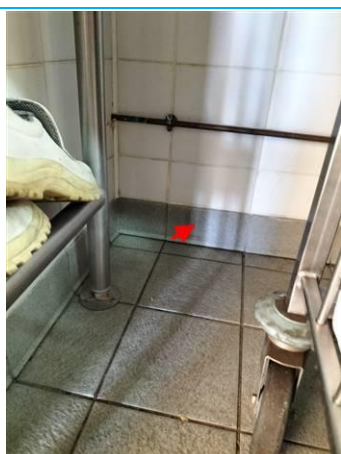
Matériaux : ZPSO-011
Prélèvement : P011
Description : Colle de plinthe grise
Localisation : PCE 6
Résultat : Absence d'amiante

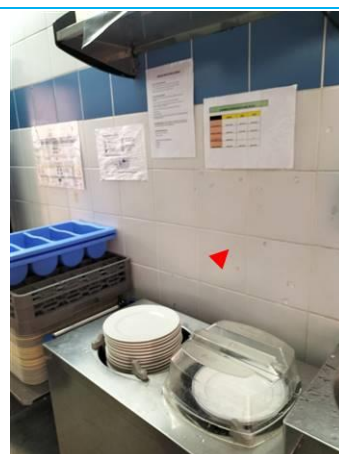
Matériaux : ZPSO-012
Prélèvement : P012
Description : Colle de faïence 20X20 blanche
Localisation : PCE 6
Résultat : Absence d'amiante

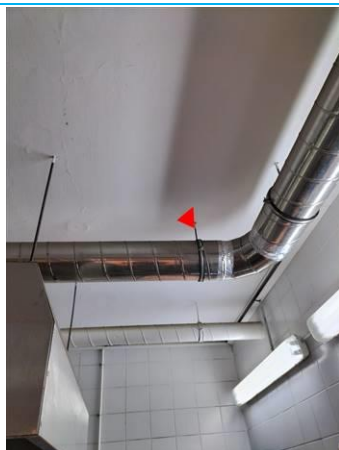
Matériaux : ZPSO-013
Prélèvement : P013
Description : Peinture blanche
Localisation : PCE 6
Résultat : Absence d'amiante

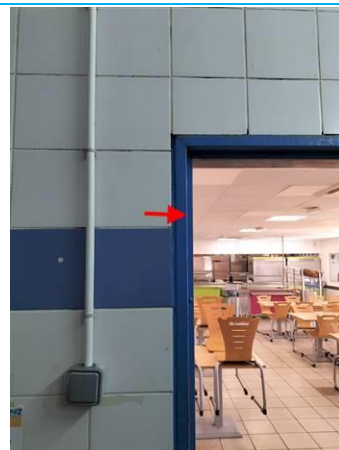
Matériaux : ZPSO-014
Prélèvement : P014
Description : joint entre porte et batis
Localisation : PCE 6
Résultat : Présence d'amiante

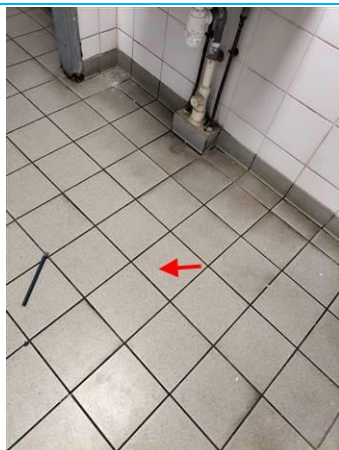
Matériaux : ZPSO-015
Prélèvement : P015
Description : Colle de carrelage moucheté gris
Localisation : PCE 3
Résultat : Absence d'amiante

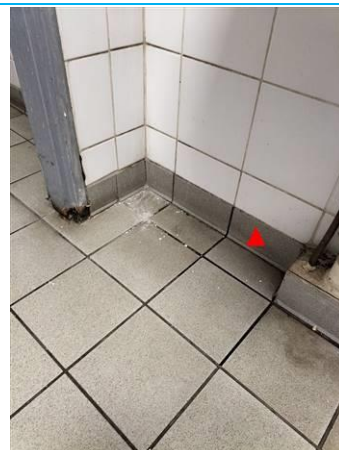
Matériaux : ZPSO-016
Prélèvement : P016
Description : Colle de plinthe grise
Localisation : PCE 3
Résultat : Absence d'amiante

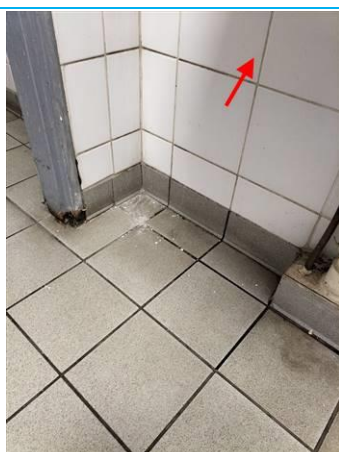
Matériaux : ZPSO-017
Prélèvement : P017
Description : Colle de faïence 20X20 blanche
Localisation : PCE 3
Résultat : Absence d'amiante

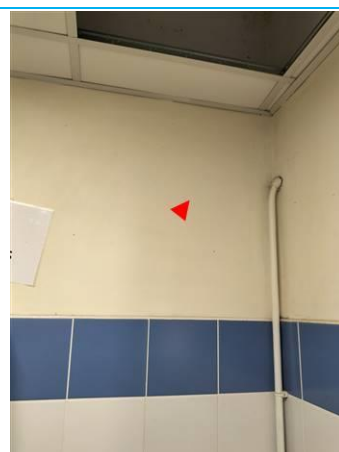
Matériaux : ZPSO-018
Prélèvement : P018
Description : Peinture beige
Localisation : PCE 3
Résultat : Absence d'amiante

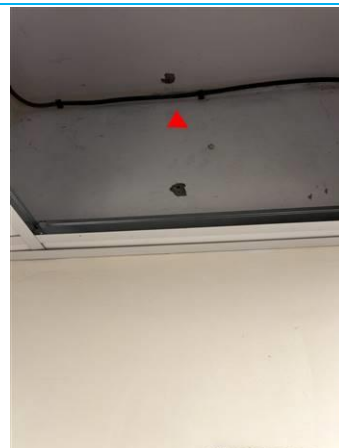
Matériaux : ZPSO-019
 Prélèvement : P019
 Description : Panneaux et plaques 60X60 blanche
 Localisation : PCE 3
 Résultat : Absence d'amiante

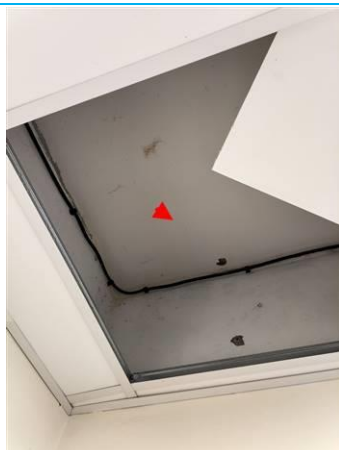
Matériaux : ZPSO-021
 Prélèvement : P021
 Description : Peinture plafond beige
 Localisation : PCE 3
 Résultat : Absence d'amiante

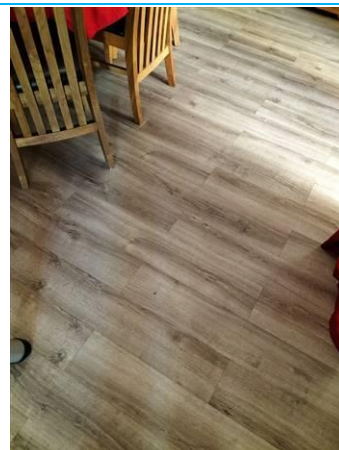
Matériaux : ZPSO-022
 Prélèvement : P022
 Description : Colle de carrelage sous vinyl effet parquet
 Localisation : PCE 7
 Résultat : Absence d'amiante

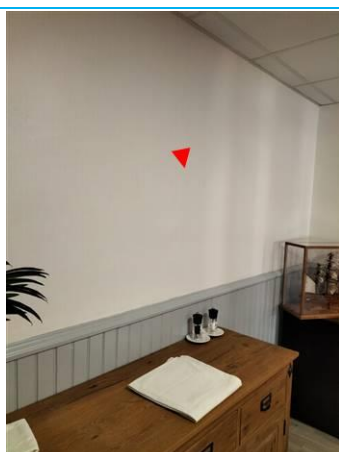
Matériaux : ZPSO-023
 Prélèvement : P023
 Description : Peinture blanche
 Localisation : PCE 7
 Résultat : Absence d'amiante

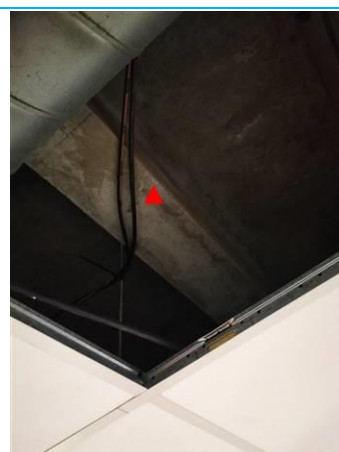
Matériaux : ZPSO-024
 Prélèvement : P024
 Description : béton poutre
 Localisation : PCE 7
 Résultat : Absence d'amiante

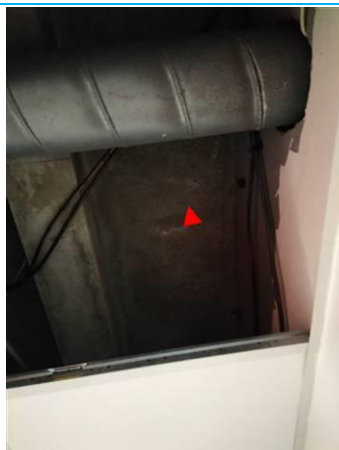
Matériaux : ZPSO-025
Prélèvement : P025
Description : plafond beton
Localisation : PCE 7
Résultat : Absence d'amiante

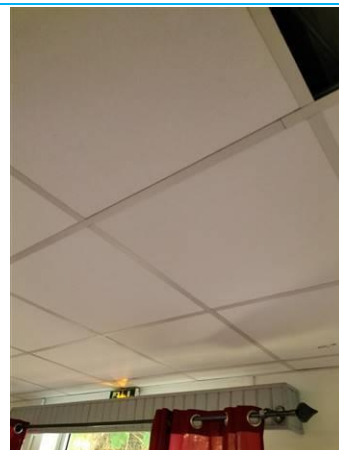
Matériaux : ZPSO-026
Prélèvement : P026
Description : Panneaux et plaques 60X60 blanche
Localisation : PCE 7
Résultat : Absence d'amiante

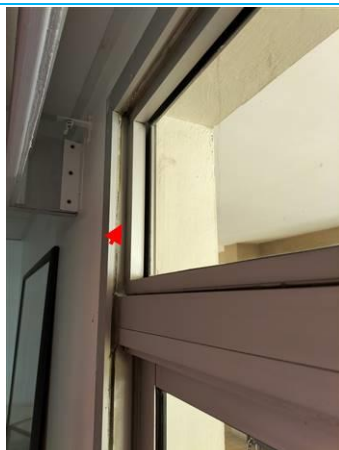
Matériaux : ZPSO-027
Prélèvement : P027
Description : -joint entre le batis et la menuiserie
Localisation : PCE 7
Résultat : Présence d'amiante

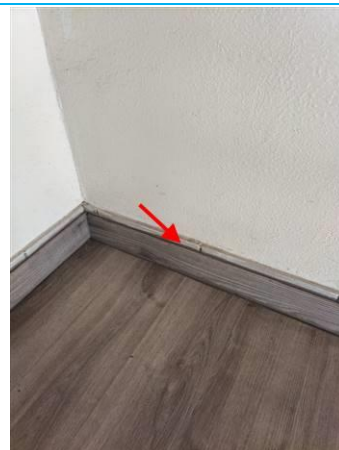
Matériaux : ZPSO-028
Prélèvement : P028
Description : Colle de plinthe sous plinthe bois
Localisation : PCE 8
Résultat : Absence d'amiante

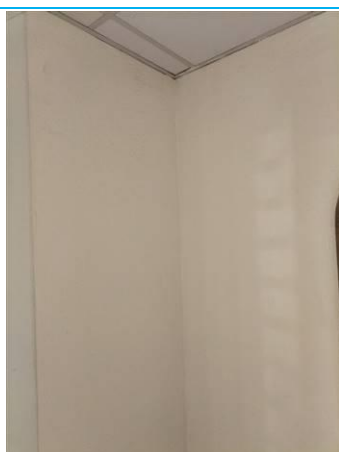
Matériaux : ZPSO-029
Prélèvement : P029
Description : Peinture creme
Localisation : PCE 8
Résultat : Absence d'amiante

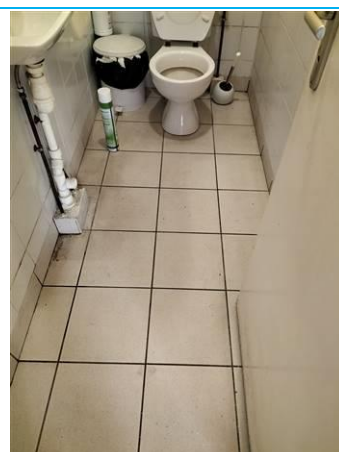
Matériaux : ZPSO-030
Prélèvement : P030
Description : Colle de carrelage 30X30 beige
Localisation : PCE 10
Résultat : Absence d'amiante

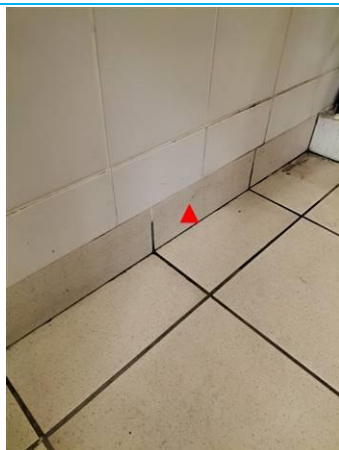
Matériaux : ZPSO-031
Prélèvement : P031
Description : Colle de plinthe beige
Localisation : PCE 10
Résultat : Absence d'amiante

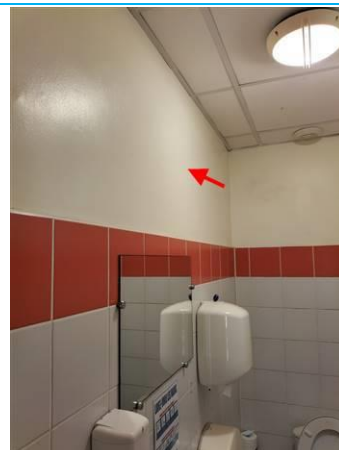
Matériaux : ZPSO-032
Prélèvement : P032
Description : Peinture beige
Localisation : PCE 10
Résultat : Absence d'amiante

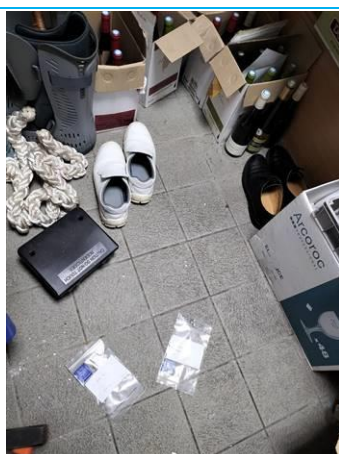
Matériaux : ZPSO-035
Prélèvement : P035
Description : Colle de carrelage gris
Localisation : PCE 9
Résultat : Absence d'amiante

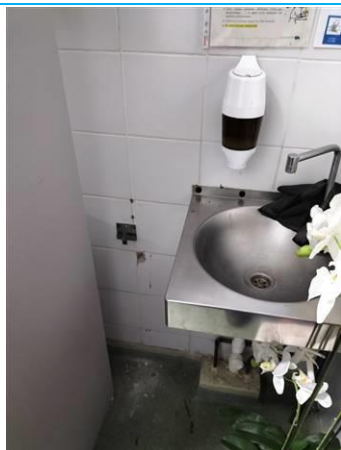
Matériaux : ZPSO-038
Prélèvement : P038
Description : Colle de faïence blanche
Localisation : PCE 12
Résultat : Absence d'amiante

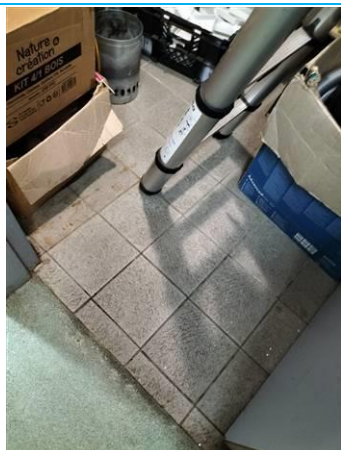
Matériaux : ZPSO-040
Prélèvement : P040
Description : Colle de carrelage 20X20 gris
Localisation : PCE 17
Résultat : Absence d'amiante

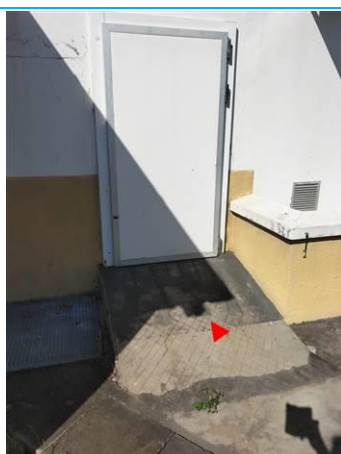
Matériaux : ZPSO-071
Prélèvement : P071
Description : Crépis extérieur beige
Localisation : Façade B
Résultat : Absence d'amiante

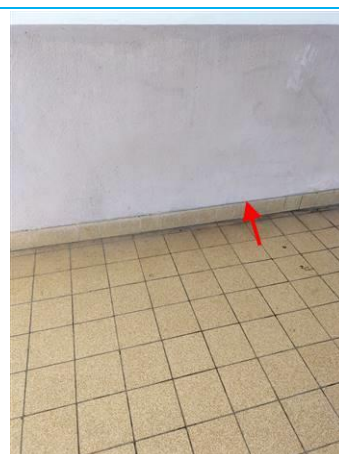
Matériaux : ZPSO-076
Prélèvement : P076
Description : Colle de plinthe moucheté beige
Localisation : Façade C
Résultat : Absence d'amiante

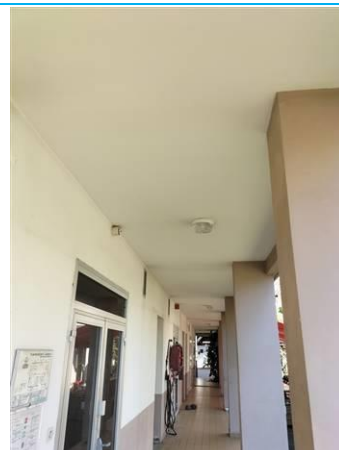
Matériaux : ZPSO-078
Prélèvement : P078
Description : Peinture sur béton blanc
Localisation : Façade C
Résultat : Absence d'amiante

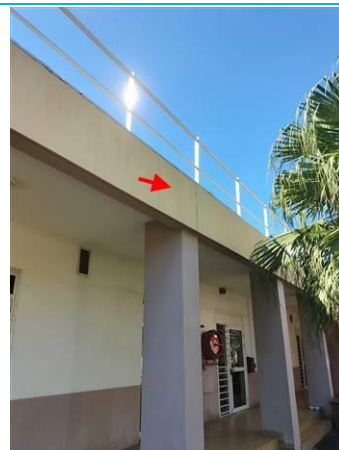
Matériaux : ZPSO-080
Prélèvement : P080
Description : Peinture sur béton marron
Localisation : Façade C
Résultat : Absence d'amiante

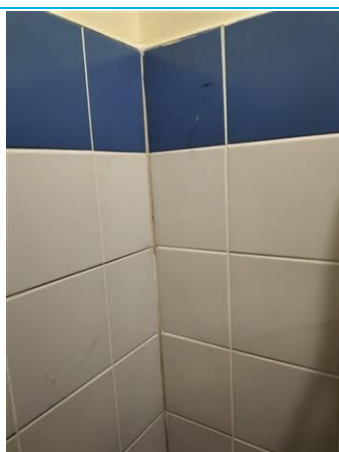
Matériaux : ZPSO-042
Prélèvement : P042
Description : Colle de faïence 20X20 blanche
Localisation : PCE 17
Résultat : Absence d'amiante

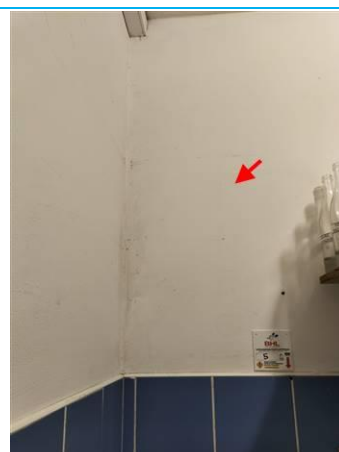
Matériaux : ZPSO-043
Prélèvement : P043
Description : Peinture blanche
Localisation : PCE 17
Résultat : Absence d'amiante

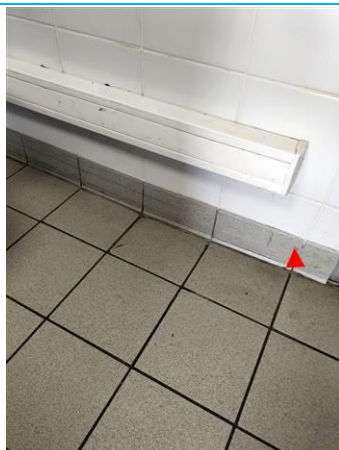
Matériaux : ZPSO-045
Prélèvement : P045
Description : Colle de carrelage 20X20 moucheté gris
Localisation : PCE 18
Résultat : Absence d'amiante

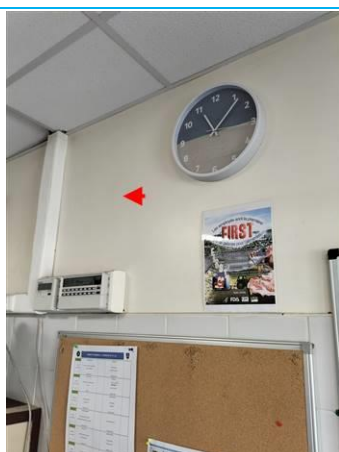
Matériaux : ZPSO-048
Prélèvement : P048
Description : Peinture beige
Localisation : PCE 18
Résultat : Absence d'amiante

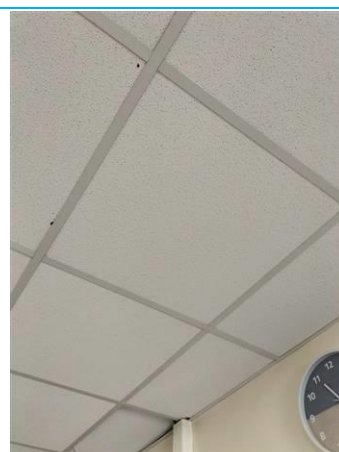
Matériaux : ZPSO-049
Prélèvement : P049
Description : Panneaux et plaques moucheté blanc
Localisation : PCE 18
Résultat : Absence d'amiante

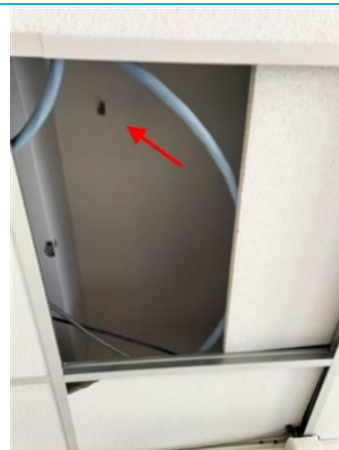
Matériaux : ZPSO-050
Prélèvement : P050
Description : Peinture beige sur poutre beton
Localisation : PCE 18
Résultat : Absence d'amiante

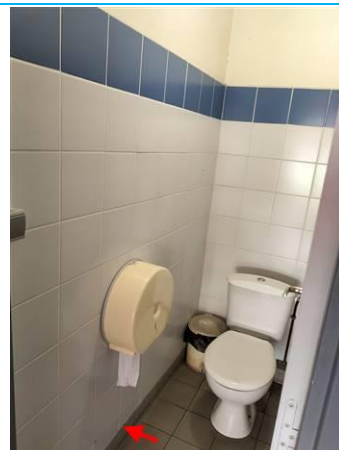
Matériaux : ZPSO-052
Prélèvement : P052
Description : Colle de carrelage 20X20 moucheté gris
Localisation : PCE 15
Résultat : Absence d'amiante

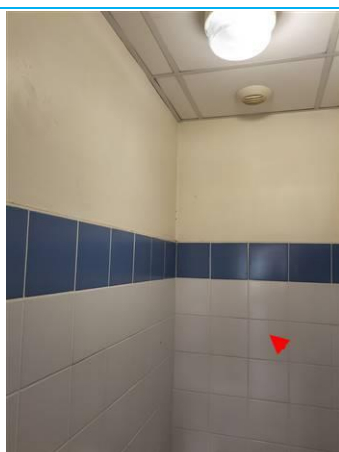
Matériaux : ZPSO-054
Prélèvement : P054
Description : Colle de faïence 20X20 blanche
Localisation : PCE 15
Résultat : Absence d'amiante

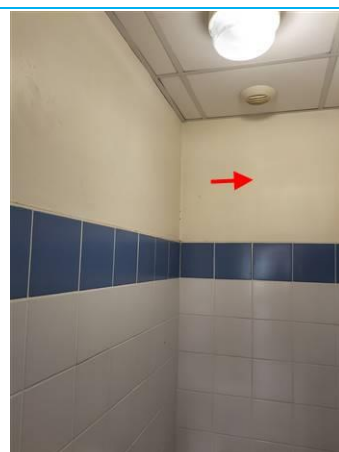
Matériaux : ZPSO-055
Prélèvement : P055
Description : Peinture beige
Localisation : PCE 15
Résultat : Absence d'amiante

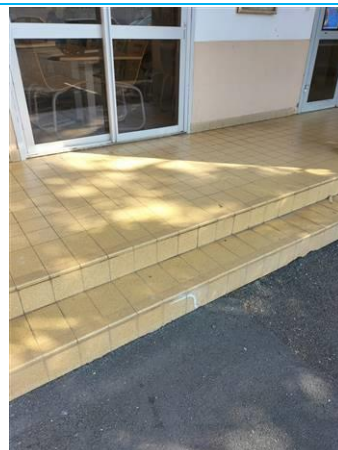
Matériaux : ZPSO-056
Prélèvement : P056
Description : Panneaux et plaques 60X60 blanche
Localisation : PCE 15
Résultat : Absence d'amiante

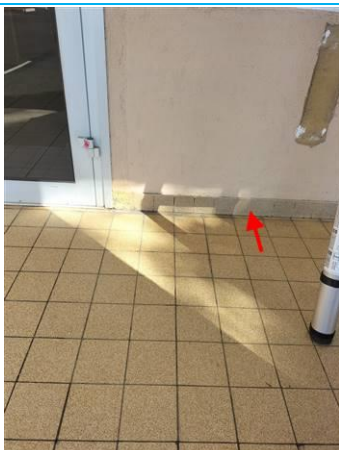
Matériaux : ZPSO-057
Prélèvement : P057
Description : Colle de carrelage moucheté beige
Localisation : Façade A
Résultat : Absence d'amiante

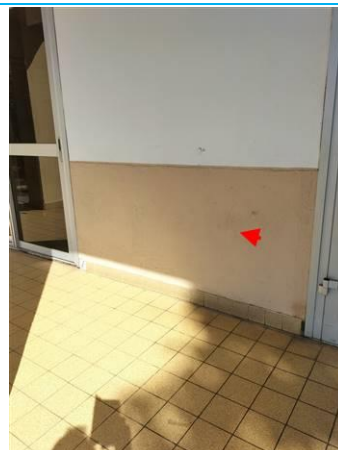
Matériaux : ZPSO-058
Prélèvement : P058
Description : Colle de plinthe moucheté beige
Localisation : Façade A
Résultat : Absence d'amiante

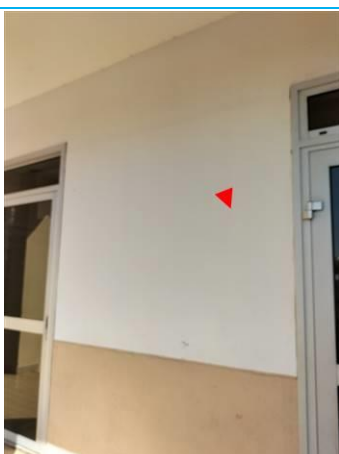
Matériaux : ZPSO-060
Prélèvement : P060
Description : Peinture sur béton blanc
Localisation : Façade A
Résultat : Absence d'amiante

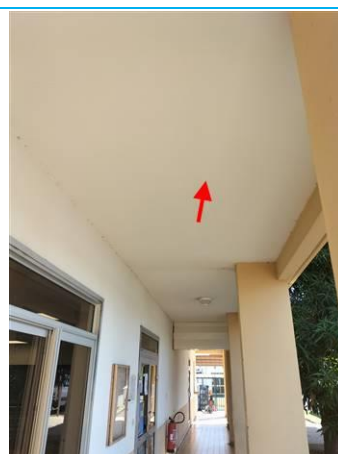
Matériaux : ZPSO-061
Prélèvement : P061
Description : Peinture plafond blanc
Localisation : Façade A
Résultat : Absence d'amiante

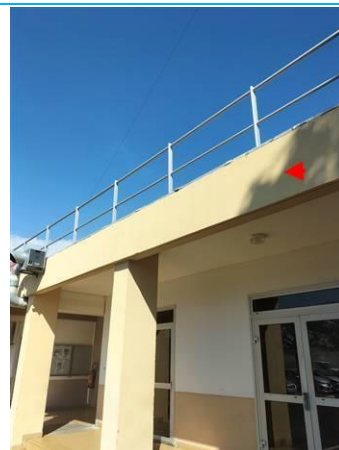
Matériaux : ZPSO-062
Prélèvement : P062
Description : Peinture sur béton beige
Localisation : Façade A
Résultat : Absence d'amiante

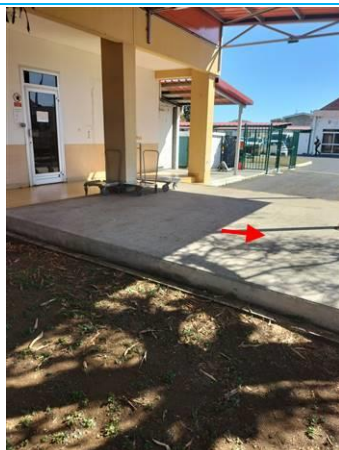
Matériaux : ZPSO-063
Prélèvement : P063
Description : Peinture sur béton beige
Localisation : Façade A
Résultat : Absence d'amiante

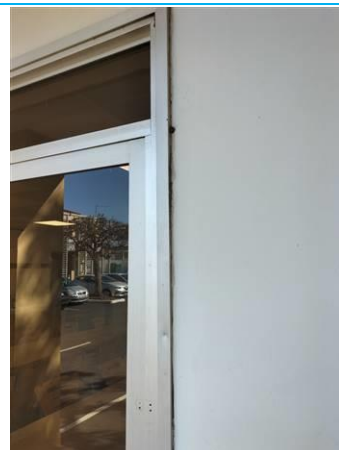
Matériaux : ZPSO-064
Prélèvement : P064
Description : Ragréege beton
Localisation : Façade A
Résultat : Absence d'amiante

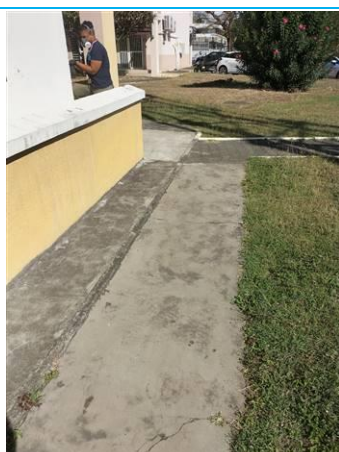
Matériaux : ZPSO-066
Prélèvement : P066
Description : Ragréege beton
Localisation : Façade B
Résultat : Absence d'amiante

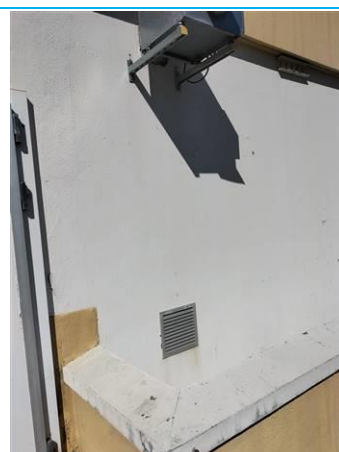
Matériaux : ZPSO-067
Prélèvement : P067
Description : Peinture sur béton blanc
Localisation : Façade B
Résultat : Absence d'amiante

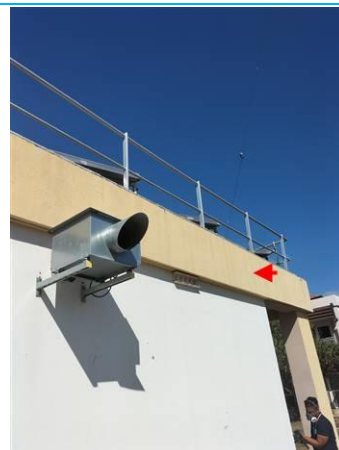
Matériaux : ZPSO-068

Localisation : Façade B

Résultat : Absence d'amiante

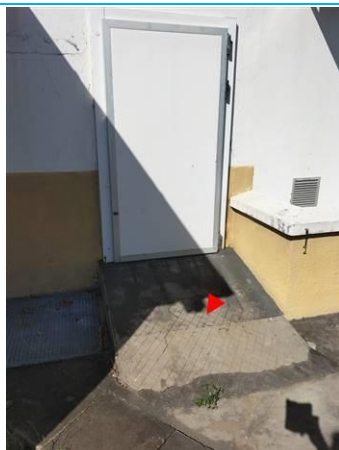
Matériaux : ZPSO-069

Localisation : Façade B

Résultat : Absence d'amiante

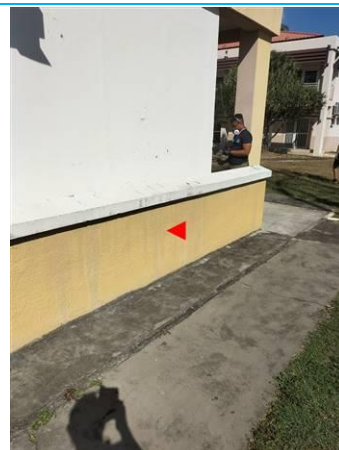
Matériaux : ZPSO-070

Localisation : Façade B

Résultat : Absence d'amiante

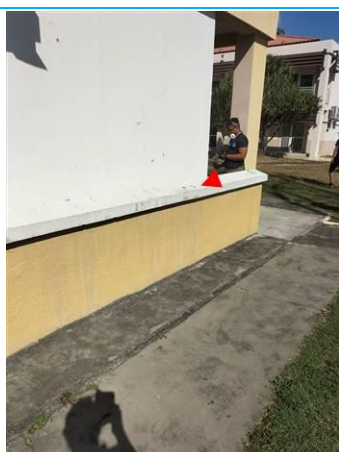
Matériaux : ZPSO-071

Localisation : Façade B

Résultat : Absence d'amiante

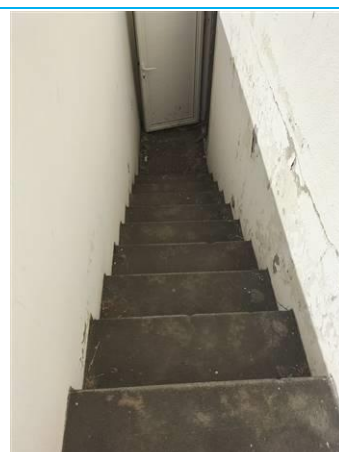
Matériaux : ZPSO-072

Localisation : Façade B

Résultat : Absence d'amiante

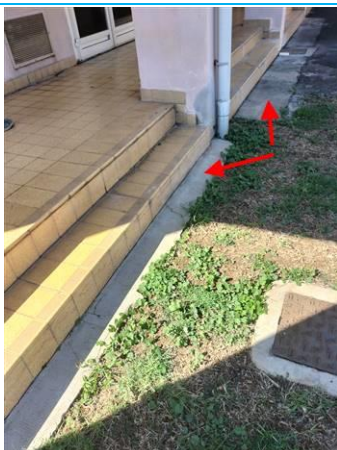
Matériaux : ZPSO-073

Localisation : Façade B

Résultat : Absence d'amiante

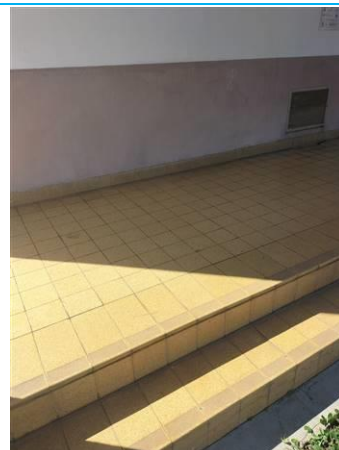
Matériaux : ZPSO-074
Prélèvement : P074
Description : Ragréege beton
Localisation : Façade C
Résultat : Absence d'amiante

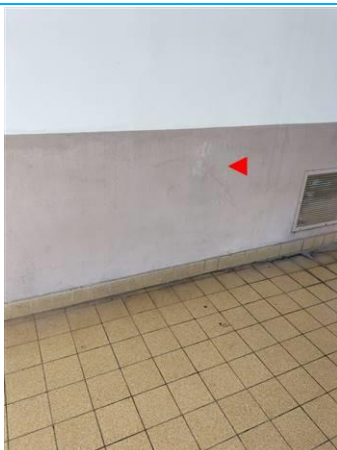
Matériaux : ZPSO-075
Prélèvement : P075
Description : Colle de carrelage moucheté beige
Localisation : Façade C
Résultat : Absence d'amiante

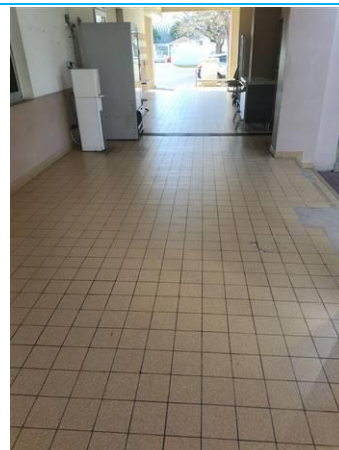
Matériaux : ZPSO-077
Prélèvement : P077
Description : Enduit extérieur (projeté, lissé ou taloché) marron
Localisation : Façade C
Résultat : Absence d'amiante

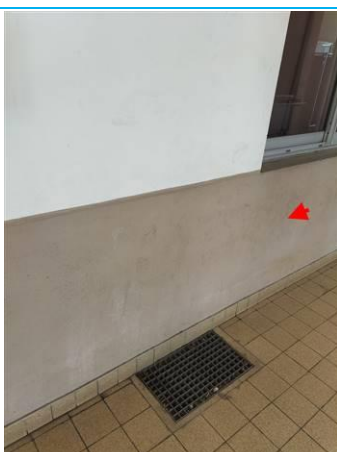
Matériaux : ZPSO-082
Prélèvement : P082
Description : Colle de carrelage moucheté beige
Localisation : Varangue
Résultat : Absence d'amiante

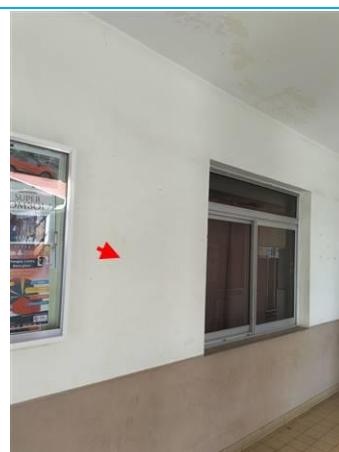
Matériaux : ZPSO-085
Prélèvement : P085
Description : Peinture sur béton blanc
Localisation : Varangue
Résultat : Absence d'amiante

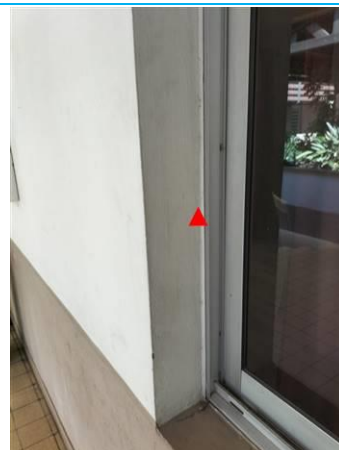
Matériaux : ZPSO-086
Prélèvement : P086
Description : Peinture plafond blanc
Localisation : Varangue
Résultat : Absence d'amiante

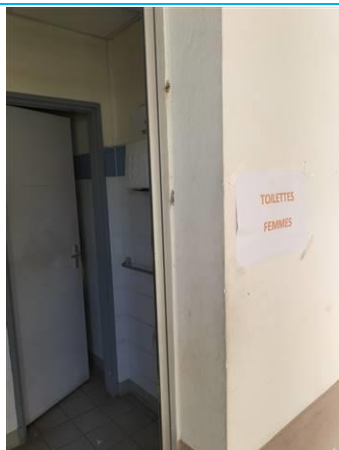
Matériaux : ZPSO-088
Prélèvement : P088
Description : Joint d'étanchéité entre menuiserie et structure
Localisation : Varangue
Résultat : Présence d'amiante

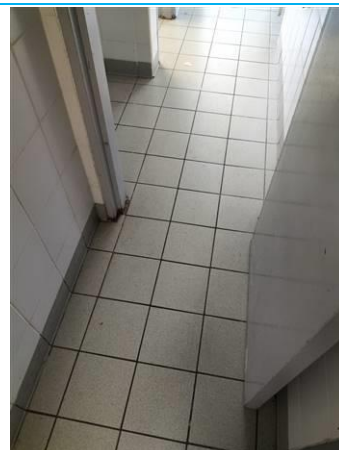
Matériaux : ZPSO-089
Prélèvement : P089
Description : Joint d'étanchéité entre menuiserie et structure
Localisation : Façade C
Résultat : Présence d'amiante

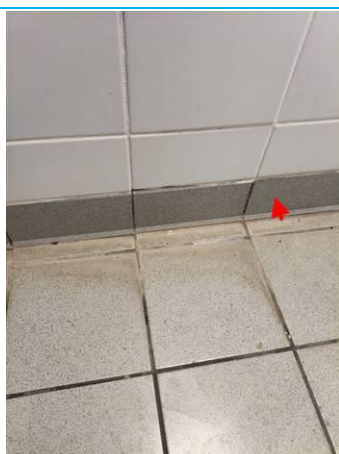
Matériaux : ZPSO-091
Prélèvement : P091
Description : Colle de plinthe grise
Localisation : PCE 20
Résultat : Absence d'amiante

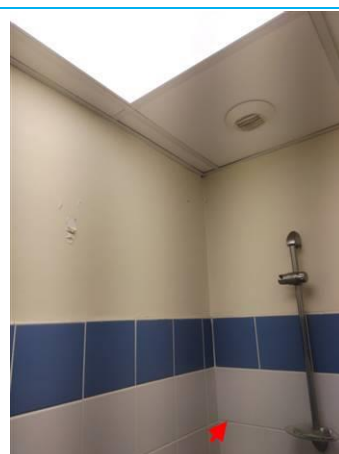
Matériaux : ZPSO-092
Prélèvement : P092
Description : Colle de faïence blanche
Localisation : PCE 20
Résultat : Absence d'amiante

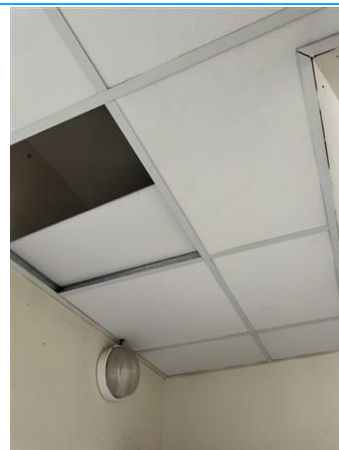
Matériaux : ZPSO-093
Prélèvement : P093
Description : Peinture beige
Localisation : PCE 20
Résultat : Absence d'amiante

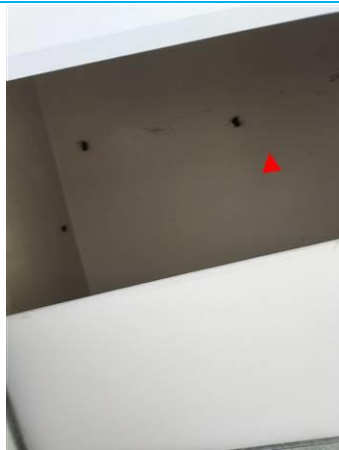
Matériaux : ZPSO-094
Prélèvement : P094
Description : Panneaux et plaques 60X60 blanche
Localisation : PCE 23
Résultat : Absence d'amiante

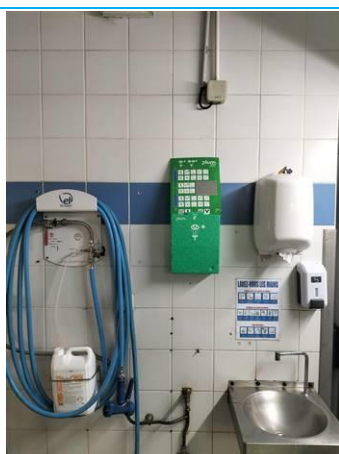
Matériaux : ZPSO-097
Prélèvement : P097
Description : Colle de faïence blanche
Localisation : PCE 25
Résultat : Absence d'amiante

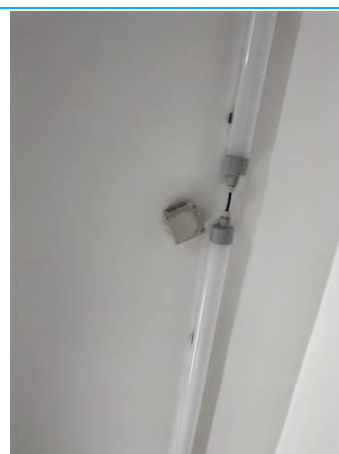
Matériaux : ZPSO-098
Prélèvement : P098
Description : Peinture plafond blanc
Localisation : PCE 25
Résultat : Absence d'amiante

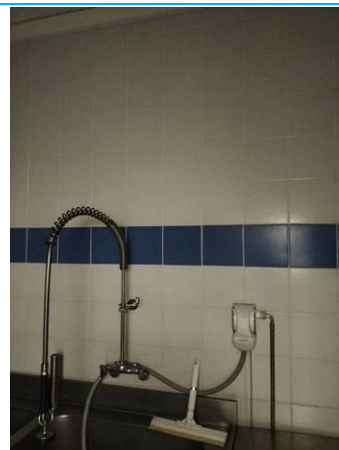
Matériaux : ZPSO-099
Prélèvement : P099
Description : -resine de sol verte
Localisation : PCE 29
Résultat : Absence d'amiante

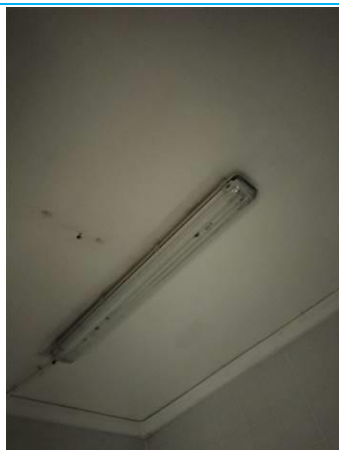
Matériaux : ZPSO-100
Prélèvement : P100
Description : Colle de faïence blanche
Localisation : PCE 29
Résultat : Absence d'amiante

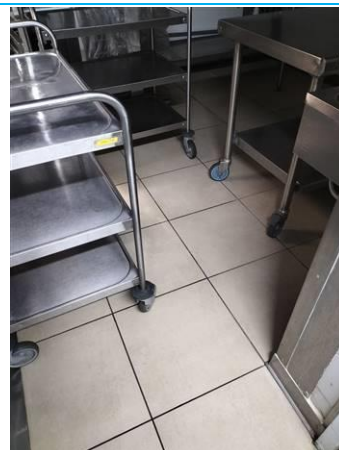
Matériaux : ZPSO-101
Prélèvement : P101
Description : Peinture plafond blanc
Localisation : PCE 29
Résultat : Absence d'amiante

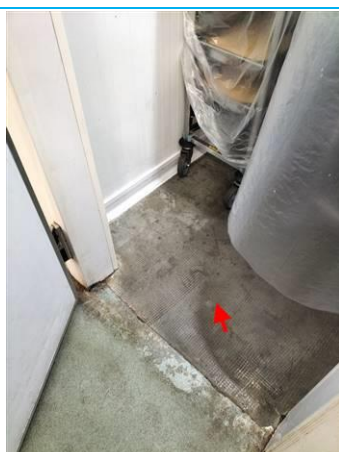
Matériaux : ZPSO-103
Prélèvement : P103
Description : Ragréeage beton
Localisation : PCE 36
Résultat : Absence d'amiante

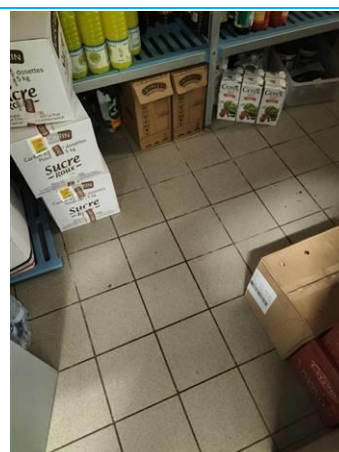
Matériaux : ZPSO-104
Prélèvement : P104
Description : Colle de carrelage moucheté gris
Localisation : PCE 32
Résultat : Absence d'amiante

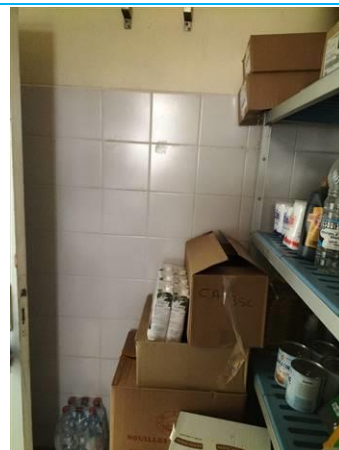
Matériaux : ZPSO-105
Prélèvement : P105
Description : Colle de plinthe grise
Localisation : PCE 32
Résultat : Absence d'amiante

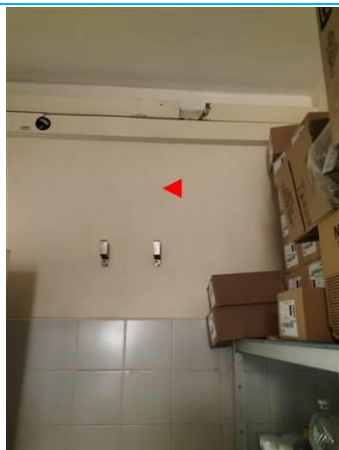
Matériaux : ZPSO-106
Prélèvement : P106
Description : Colle de faïence 20X20 blanche
Localisation : PCE 32
Résultat : Absence d'amiante

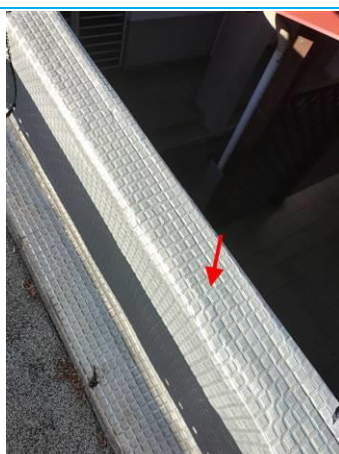
Matériaux : ZPSO-109
Prélèvement : P109
Description : Relevé : revêtement bitumineux (bandes, lés...), verale alu
Localisation : Toiture terrasse
Résultat : Absence d'amiante

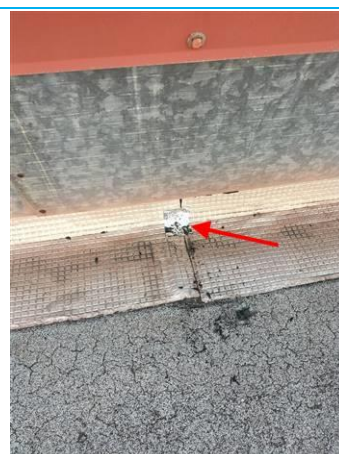
Matériaux : ZPSO-110
Prélèvement : P110
Description : Parties planes ou relevés : complexes asphaltés verale alu
Localisation : Toiture terrasse
Résultat : Absence d'amiante

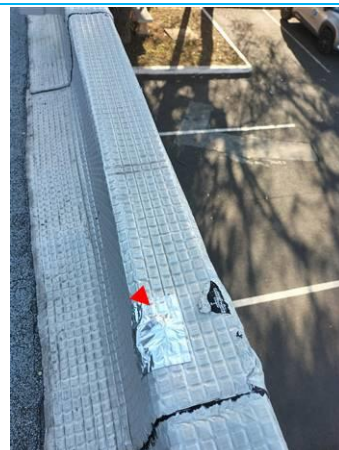
Localisation : Toiture terrasse

Résultat : Absence d'amiante

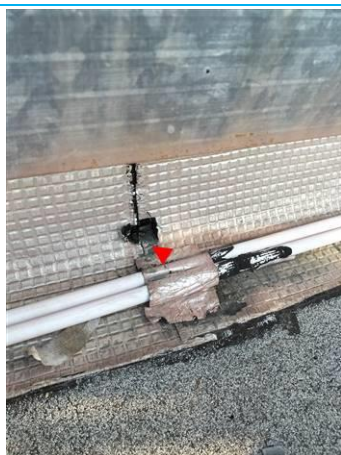
Matériaux : ZPSO-112

Localisation : Toiture terrasse

Résultat : Absence d'amiante

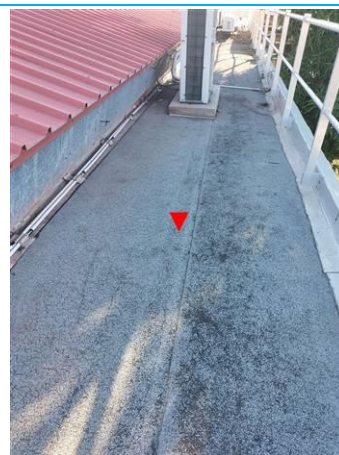
Matériaux : ZPSO-113

Localisation : Toiture terrasse

Résultat : Absence d'amiante

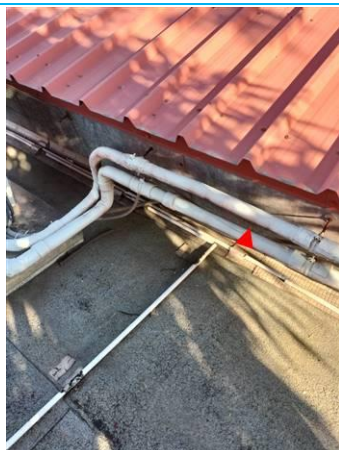
Matériaux : ZPSO-114

Localisation : Toiture terrasse

Résultat : Absence d'amiante

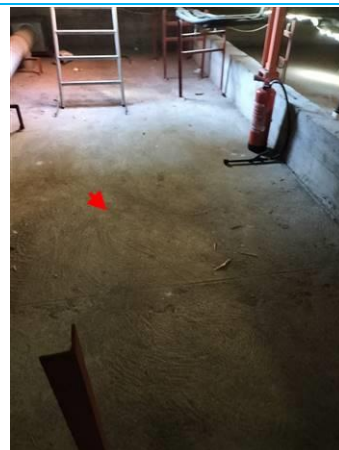
Matériaux : ZPSO-115
Prélèvement : P115
Description : Calorifuge blanc
Localisation : Toiture terrasse
Résultat : Absence d'amiante

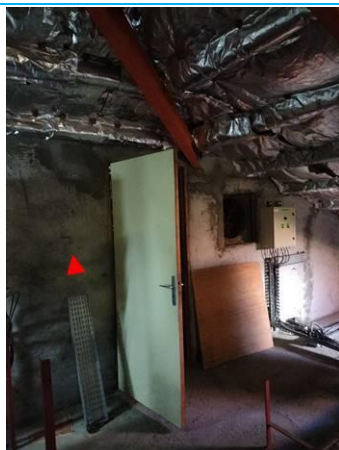
Matériaux : ZPSO-116
Prélèvement : P116
Description : Ragrage beton
Localisation : Grenier
Résultat : Absence d'amiante

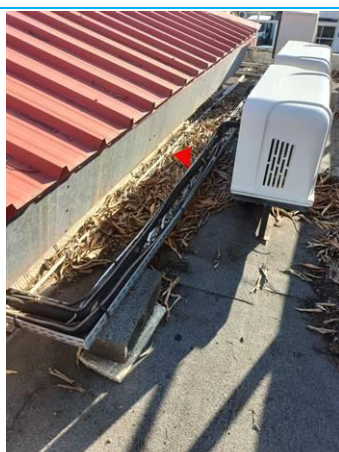
Matériaux : ZPSO-119
Prélèvement : P119
Description : calorifuge noir
Localisation : Toiture terrasse
Résultat : Absence d'amiante
