DIAGNOSTIC ENERGETIQUE DU TRIBUNAL JUDICIAIRE DE DRAGUIGNAN

MINISTERE DE LA JUSTICE – SERVICE DE L'IMMOBILIER MINISTERIEL

Cette première phase consiste à réaliser un diagnostic technique du bâtiment existant, par corps d'état, sur la base des documents nous ayant été transmis et de visites sur site. De plus, les usagers du site ont été interrogés afin de cerner au mieux les conditions d'occupation et de fonctionnement du bâtiment dans le but de les retranscrire de façon optimale en phase 2.

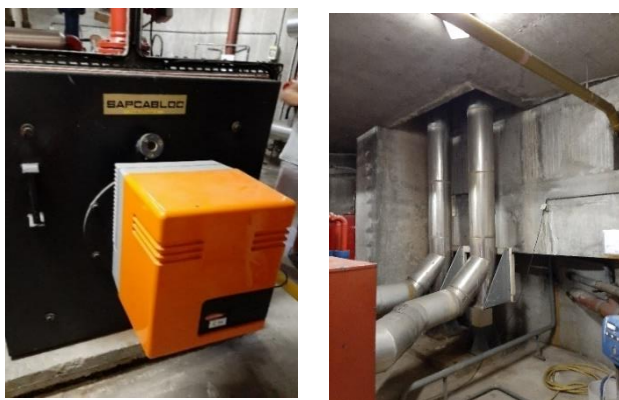
FIGURE 7 CHAUDIERE ET LE BRULEUR, EVACUATION DES FUMÉES (A DROITE)

- **Chaudière 1 gaz** : Marque SAPCA, modèle SAPCABLOC, mise en service : 1983, puissance 480 kW
- **Brûleur 1** : CUENOD C54 GX507/8, année 2007, puissance 260-430 / 310 – 540 kW, puissance absorbée 550/610 W
- **Chaudière 2 gaz** : Marque SAPCA, modèle SAPCABLOC, mise en service : 1983, puissance 480 kW
- **Brûleur 2** : CUENOD C54 GX507/8, année 2007, puissance 260-430 / 310 – 540 kW, puissance absorbée 550/610 W

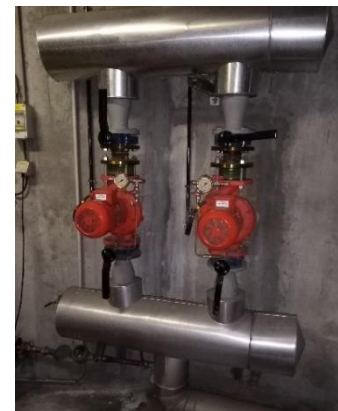
FIGURE 6 POMPES PRIMAIRES

La circulation du réseau primaire est assurée par deux pompes Salmson qui n'ont pas été remplacées depuis l'audit de 2010 indiquant qu'elles datent de 1983.

Les réseaux primaires et secondaires sont séparés par une bouteille de mélange.

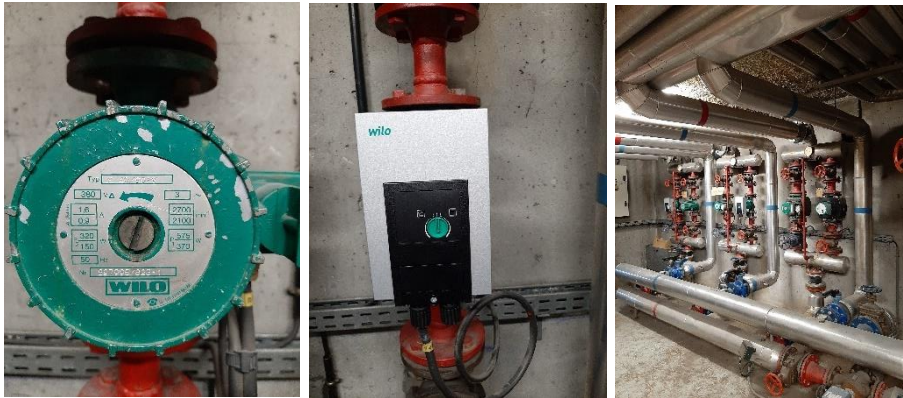
FIGURE 9 POMPE D'ORIGINE (A GAUCHE) ET POMPE RECENTE (AU CENTRE) ET DEPARTS SECONDAIRES

Les images ci-dessous montrent une pompe d'origine à gauche, une pompe remplacée plus récemment au centre et à droite les trois départs secondaires.

Il n'y a pas de sous-comptage en aval des chaudières, de la bouteille de mélange ni au niveau des départs secondaires.

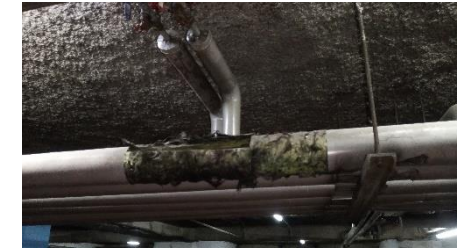
FIGURE 8
CALORIFUGE
ENDOMMAGE
(PARKING)

La distribution est en réseau acier galvanisé. Les colonnes montantes sont équipées de vanne d'équilibrage. Les réseaux sont calorifugés dans le parking et dans les locaux techniques à l'exception des organes de réglage et d'équilibrage. Des percements et des fuites sont constatés sur les réseaux, le calorifuge est par conséquent endommagé sur certains tronçons. En dehors des linéaires endommagés le calorifuge est

- Reprise des réseaux hydrauliques présentant des fuites
- Remplacement du calorifuge endommagé et ajout de calorifuge sur les organes non isolés ou réfection totale du calorifuge pour mise en œuvre d'une classe d'isolation plus élevée
- Remplacement des pompes sans variation de vitesse par des pompes à vitesse variable
- Equilibrage
- Mise en œuvre d'un sous comptage pour un meilleur suivi des consommations par départ
- Mise en œuvre d'un comptage en aval des chaudières en entrée de sous-station
- Remplacement de la production

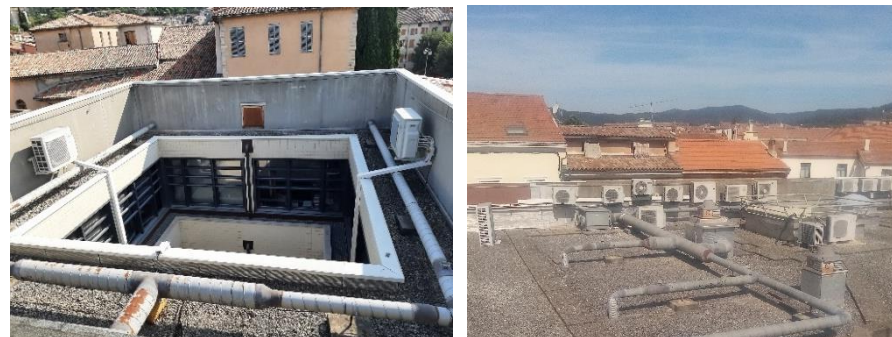
La production de froid est majoritairement assurée par des unités extérieures (monosplit, alimentant une seule unité intérieure et multisplit, alimentant plusieurs unités intérieures) pour les bureaux et les salles de réunion. Les unités ont été ajoutées au fil des années, à la demande des usagers du site. Elles sont mises en œuvre sur les différentes toitures terrasse et coursives du bâtiment.

La majorité des monosplit installés n'est pas réversible et produit seulement du froid. La puissance moyenne de ces équipements est de 3 kW d'après l'inventaire réalisé en 2014.

En revanche, les multisplit mis en œuvre sont tous réversibles d'après l'inventaire réalisé en 2016. La puissance moyenne de ces équipements est de 22 kW. Les services techniques nous ont informé que certains multisplit alimentent des locaux aux orientations diverses. Un thermostat est maître et gère la température pour les autres pièces, générant des problématiques de gestion de la température au sein de ces locaux.

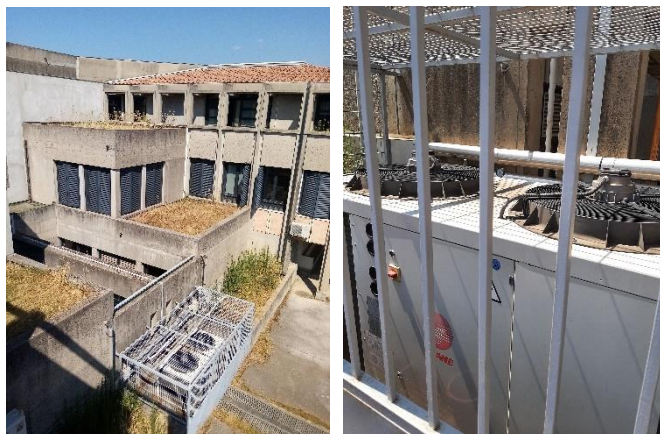
FIGURE 12 GROUPE FROID SALLES D'AUDIENCE 1 & 2

- Fonctionnement air/eau, froid seul
- Puissance frigorifique : 50,9 kW
- Fluide frigorigène : R407C
- Modèle : Marque TRANE (Type CGAP200SD)

Le **groupe froid** est actuellement à l'**arrêt** car les CTA n'ont pas encore été mises en service (voir Fluides – ventilation). Le rafraîchissement des salles d'audience est désormais assuré par des multisplit mis en œuvre en 2015.

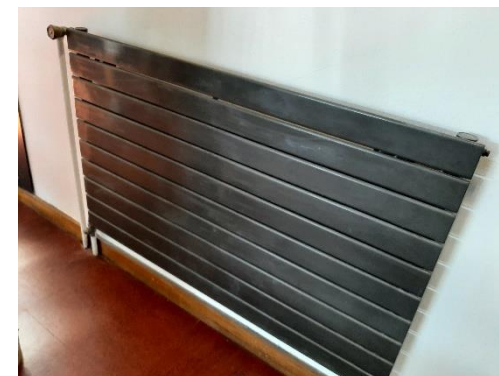
FIGURE 14 RADIATEUR A EAU CHAUDE TYPE

L'**émission** de chaud est assurée majoritairement par des radiateurs à eau chaude dans les bureaux, circulations, salles de réunion et salles d'audience. Ils sont équipés de robinets manuels.

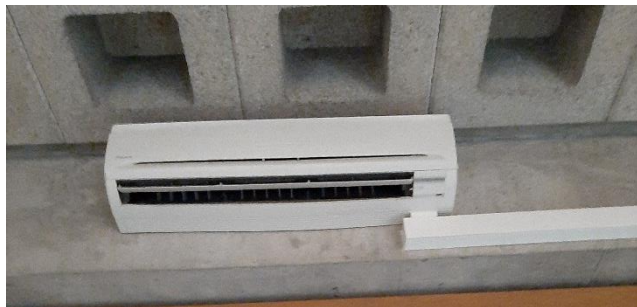
FIGURE 15 UNITE INTERIEURE TYPE

L'émission de froid est assurée dans les bureaux, salles de réunion et salles d'audience par des unités intérieures murales à détente directe. L'inventaire de suivi des opérations de maintenance effectuées sur les unités intérieures dans les bureaux fait état en 2020 de 140 locaux équipés d'unités intérieures.

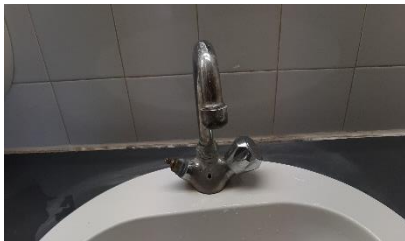
FIGURE 16 ILLUSTRATION D'UN ROBINET A L'ARRIVEE D'EAU CHAUDE CONDAMNEE

A l'origine, la production d'ECS était assurée par deux ballons électriques de capacité unitaire 500L. Ils ont été mis à l'arrêt et remplacés, dans certains locaux uniquement par des ballons électriques décentralisés à proximité des points de puisage. La majorité des sanitaires est aujourd'hui alimentée en eau froide uniquement. Les arrivées d'eau chaude sur les robinets ont été condamnées.

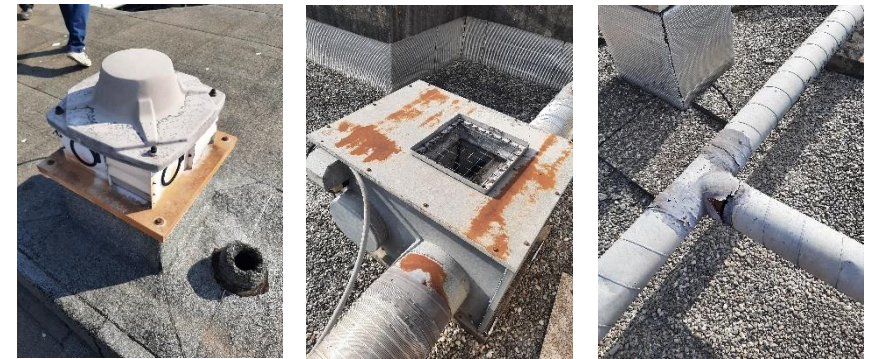
FIGURE 17 TOURELLE, EXTRACTEUR ET RESEAU AERAUQUE EN TOITURE

Certains extracteurs sont hors service à cause de pièces défectueuses et d'autres ont été arrêtés volontairement suite à la demande des usagers car ils étaient source de nuisances sonores trop importantes (ils repérés par un * dans le tableau ci-dessus).

Les réseaux aérauliques sont en mauvais état, présentant des signes de corrosion voire d'importants percements.

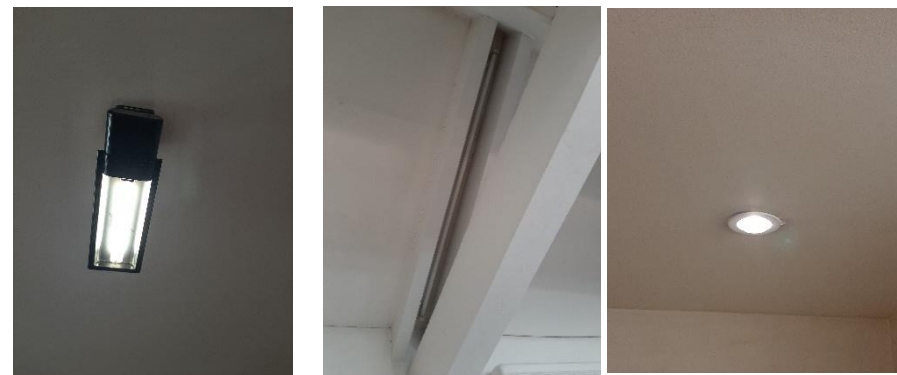
FIGURE 20 TROIS TYPES D'ECLAIRAGE MAJORITAIRES

- Eclairage fluorescent, marque Philips type FCN 305 11W
- Plafonniers équipés de tubes fluorescents de type T8, de puissance indicative 58 W et 36 W
- Spot rond, puissance indicative 8 W

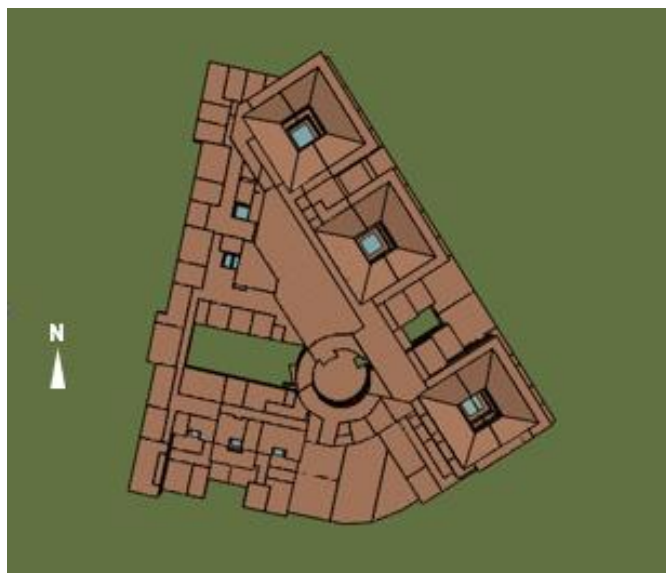
FIGURE 24 MODELISATION GRAPHIQUE DU TRIBUNAL, VUE EN PLAN

La modélisation graphique est une représentation simplifiée du bâtiment. La géométrie du bâtiment est basée sur les plans de 2014 et les élévations et coupe de 2016. Une attention particulière a été portée sur la prise en compte des masses de bétons (poteaux, murs, poutres) afin de modéliser l'inertie réelle du bâtiment.

Dans un premier temps, le bâtiment existant est modélisé. La confrontation avec la réalité (les consommations réelles) permet de vérifier la cohérence du modèle.

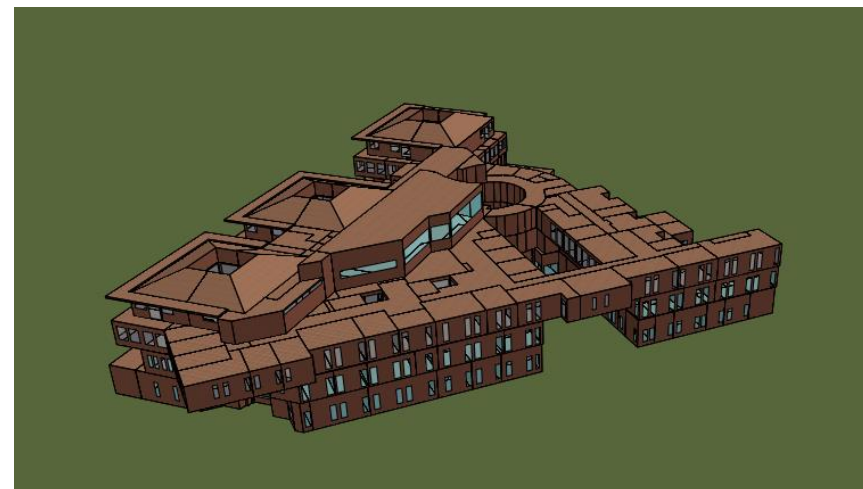
FIGURE 26 MODELISATION GRAPHIQUE DU TRIBUNAL, VUE 3D (NORD-OUEST)

Les bâtiments environnants ont été modélisés.

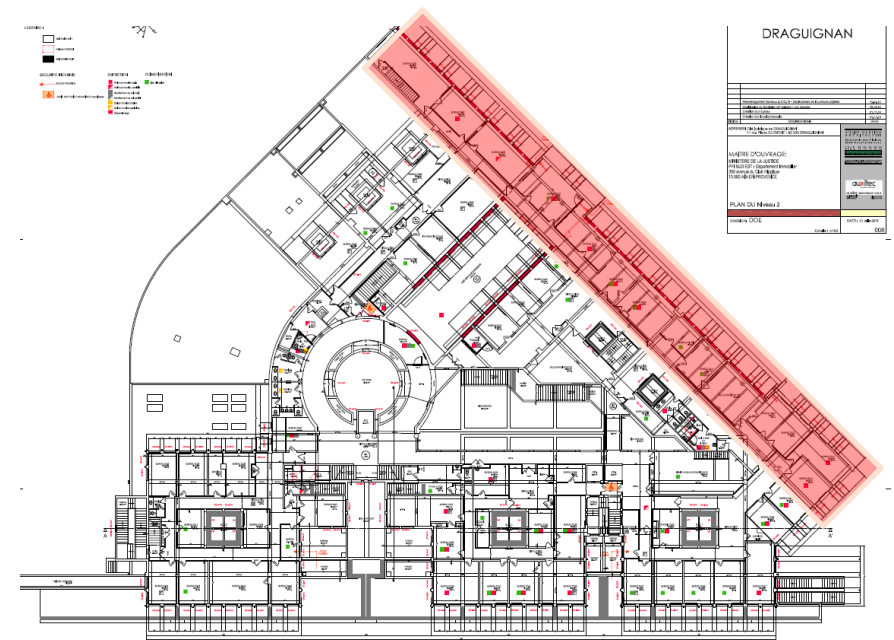
FIGURE 35 ZONES PRESENTANT UN FORT TAUX D'INCONFORT ESTIVAL

De manière générale, des surchauffes sont constatées dans la plupart des locaux s'il n'y a pas de recours au rafraîchissement actif.

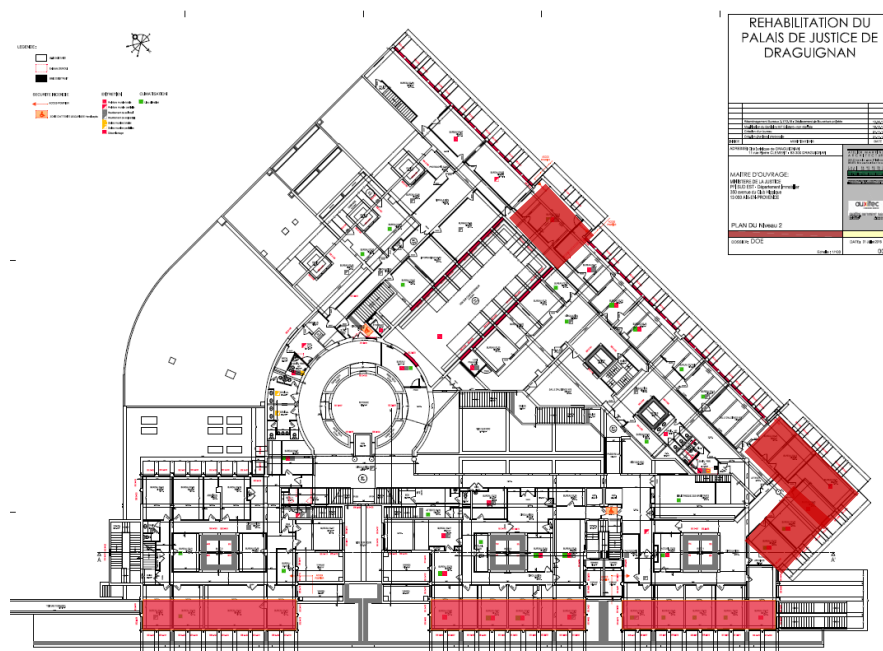
FIGURE 36 PLAN DE REPERAGE DES PLANCHERS BAS DONNANT SUR L'EXTERIEUR

Les planchers bas donnant sur l'extérieur pris en compte sont repérés en rouge sur le plan ci-dessous (R+2) :

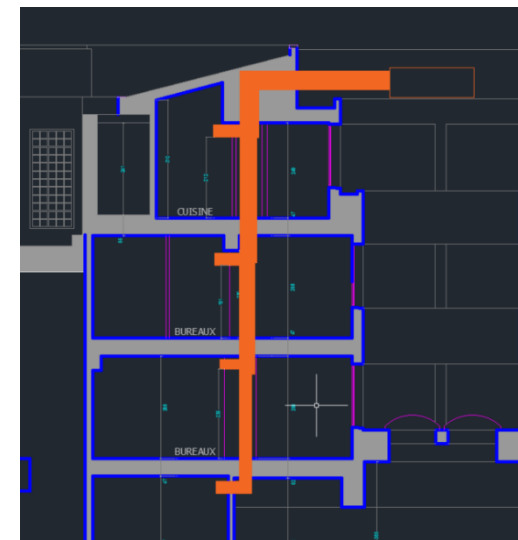
FIGURE 38 ETUDE EN COUPE DU CHEMINEMENT DES GAINES

Une étude en coupe a été réalisée pour évaluer l'impact de la mise en œuvre de réseaux supplémentaires hors gaine technique sur la hauteur sous plafond dans les locaux. Les deuxième et troisième étage présentent de faibles hauteurs sous plafond, les gaines devront être placées judicieusement pour ne pas gêner les occupants.

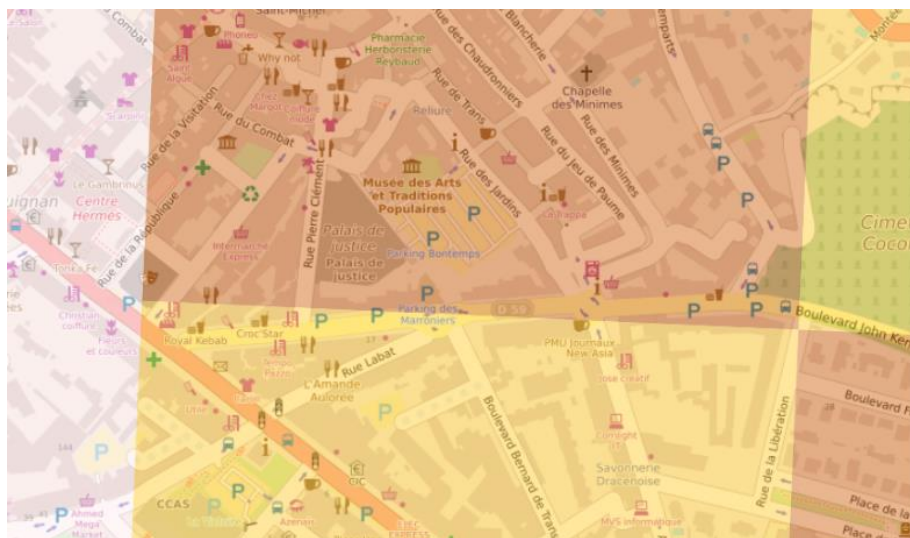
Le potentiel de géothermie a été étudié en première approche grâce aux données du BRGM (Bureau de Recherches Géologiques et Minières).

Ressources géothermiques de surface sur système ouvert (nappe) et sur système fermé (sonde) en Provence-Alpes-Côte-d'Azur

Le potentiel géothermique hors nappe est jugé favorable aux alentours du tribunal.

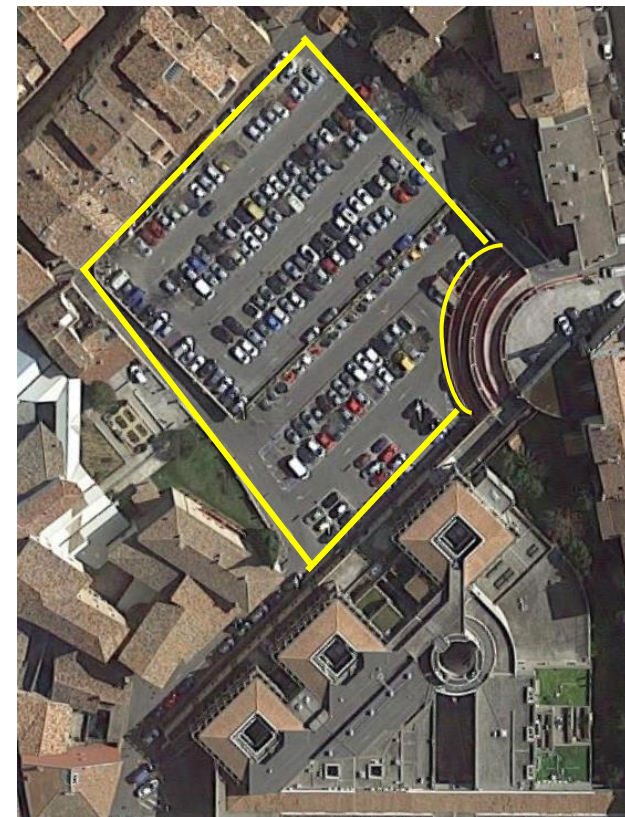
FIGURE 40 REPERAGE DE L'IMPLANTATION DES SONDES DE GEOTHERMIE

A ce stade, nous supposons une implantation de la PAC géothermique au niveau du parking Bontemps situé à proximité immédiate du tribunal. Des sondes verticales seraient mises en œuvre au niveau du parking. La surface estimée de l'emprise des sondes est de 5000 m², ce qui serait compatible avec la surface du parking.

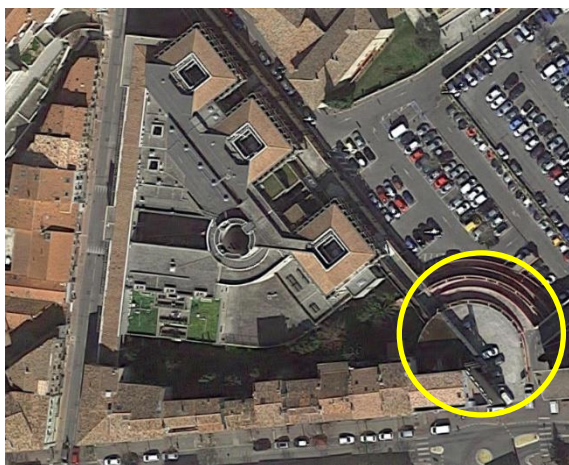
FIGURE 41 PLAN DE REPERAGE DU PARKING

Une pré-étude de faisabilité a été réalisée afin d'évaluer l'emprise de l'installation. L'emplacement de la chaufferie existante serait conservé. Un silo de stockage devra être implanté. Le parking situé au-dessus de la chaufferie (entrée du parking) pourrait accueillir le stockage du bois, ce qui permettrait de réaliser l'approvisionnement par le boulevard Jean Jaurès.

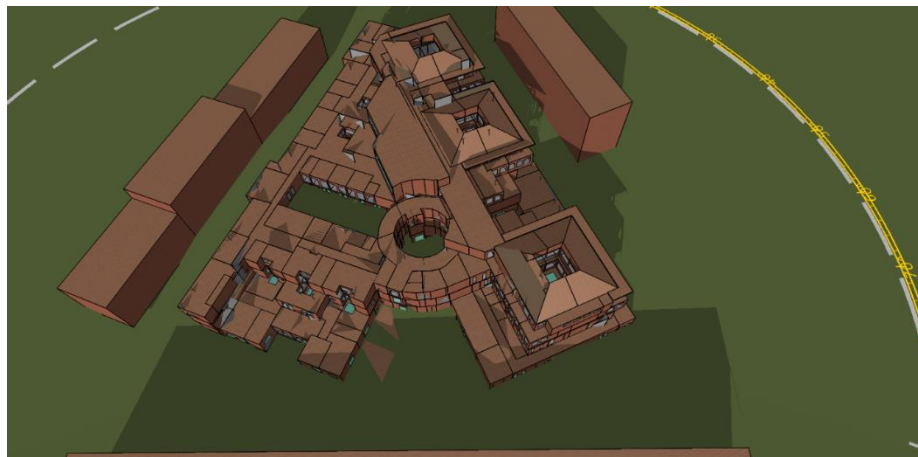
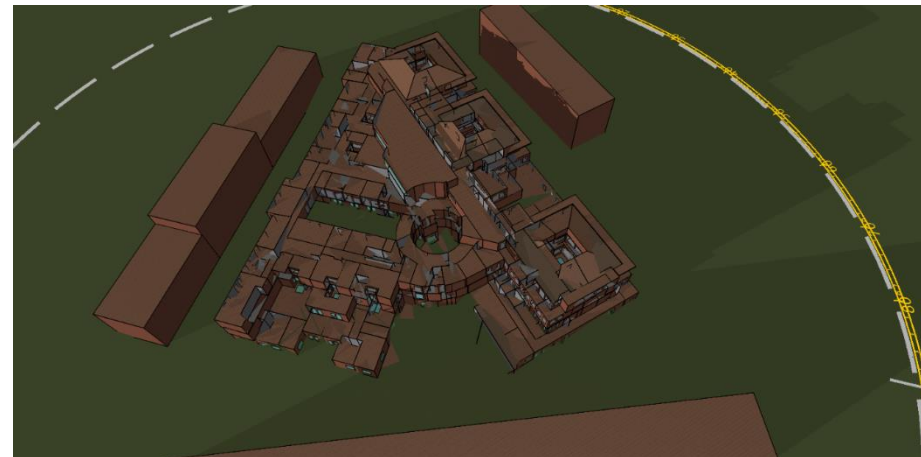
HIVER
A gauche 12h – à droite 16h

L'analyse des ombrages sur les toitures a permis d'identifier les zones les plus propices à la mise en œuvre de panneaux photovoltaïques.

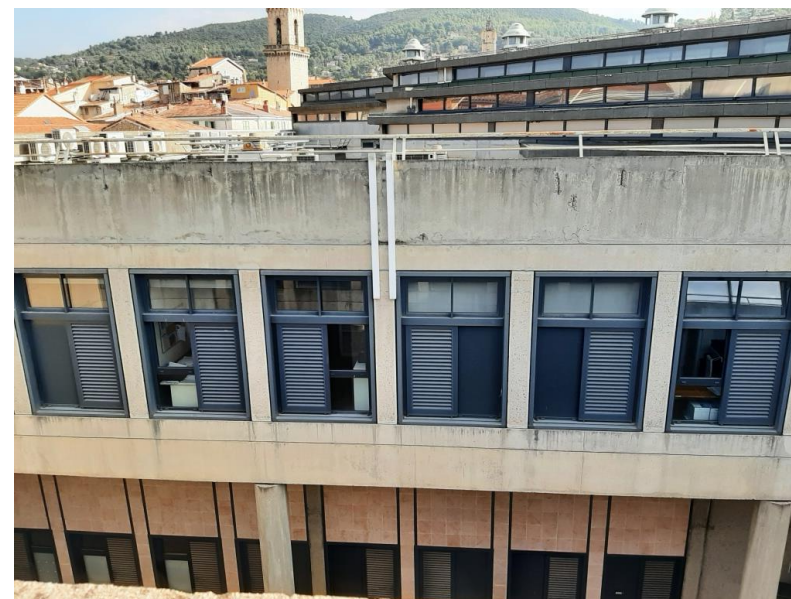
FIGURE 43 VOLET COULISSANT EXTERIEUR

La majorité des menuiseries du bâtiment est pourvue de volets coulissants extérieurs métalliques et/ou de stores en toile intérieurs.

Les volets constituent une protection solaire extérieure efficace s'ils ont utilisés correctement. Ils doivent être fermés avant que la surchauffe ne se fasse ressentir dans le local.
