RAPPORT DE MISSION DE REPERAGE DES MATERIAUX ET PRODUITS CONTENANT DE L'AMIANTE AVANT REALISATION DE TRAVAUX

Adresse :	15 bis rue Dupetit Thouars 49000 ANGERS		
Complément d'adresse :			
Bât :	Entrée :		
Esc. :	Etage :		
Porte :	Lot n° :		
Référence cadastrale :	Non Communiqué(s)		
Fonction principale du bâtiment :	Tertiaire		
Type de bien :	Bureaux	Nbr de pièce :	0
Catégorie du bâtiment :	Bureaux		
Date du permis de construire :	Non communiqué		
N° de dossier	Date de la commande		
8008	21/04/2023		
Date du repérage	Accompagnateur		
25/04/2023	Aucun

Programme de travaux : **Rafraichissement des Murs, Changement des Sols, Mise en place de Faux Plafond dans les bureaux non équipés.**

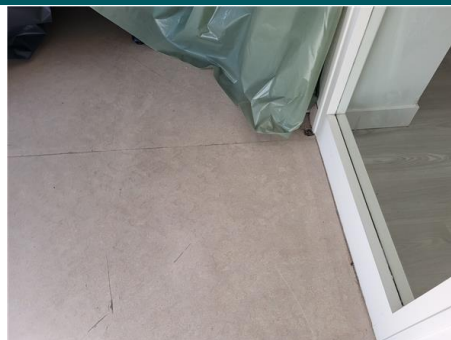
PRELEVEMENT : P002					
  Numéro de dossier	  Date de prélèvement	  Localisation	  Matériau ou produit		
2335	25/04/2023	RDC - Bureau n°3 / Sol - Sol	Ragréage

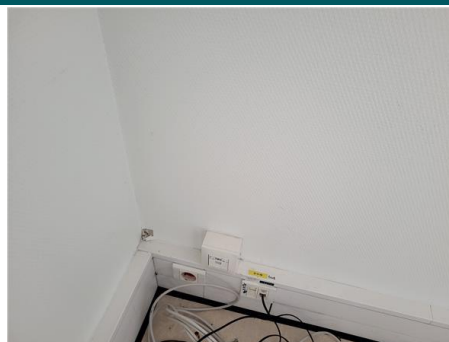
PRELEVEMENT : P004				
  Numéro de dossier	  Date de prélèvement	  Localisation	  Matériau ou produit	 
2335	25/04/2023	RDC - Bureau n°2 / Murs	Platre Seul

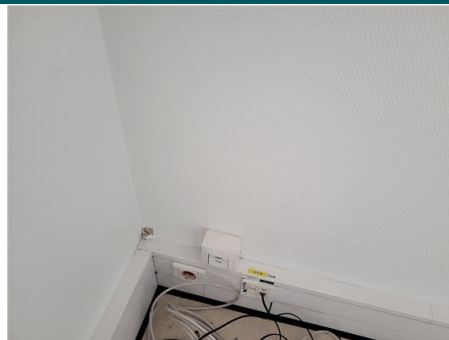
PRELEVEMENT : P005					
  Numéro de dossier	  Date de prélèvement	  Localisation	  Matériau ou produit		
2335	25/04/2023	RDC - Bureau n°2 / Murs - A	Revêtement + Platre

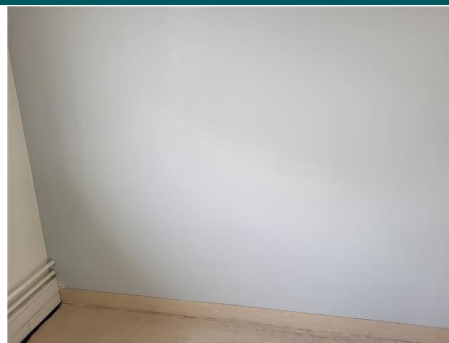
PRELEVEMENT : P006				
  Numéro de dossier	  Date de prélèvement	  Localisation	  Matériau ou produit	 
2335	25/04/2023	RDC - Bureau n°2 / Murs - A	Plâtre

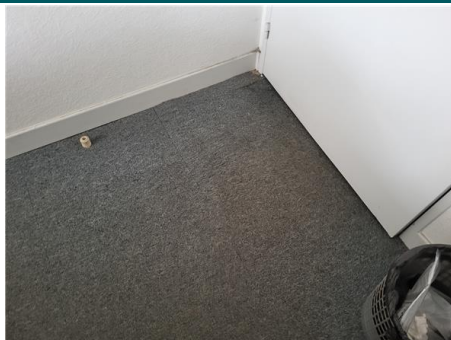
PRELEVEMENT : P009					
  Numéro de dossier	  Date de prélèvement	  Localisation	  Matériau ou produit		
2335	25/04/2023	3ème - Bureau 302 / Sol - Sol	Revêtement en Lès Souple

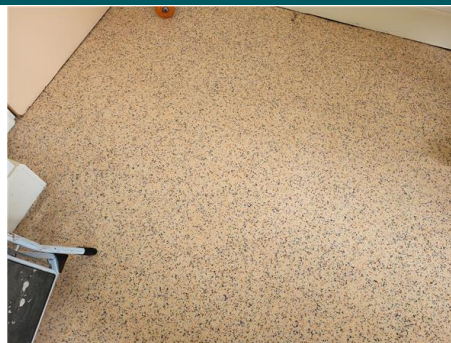
PRELEVEMENT : P010					
  Numéro de dossier	  Date de prélèvement	  Localisation	  Matériau ou produit		
2335	25/04/2023	3ème - Bureau 302 / Sol - Sol	Ragréage

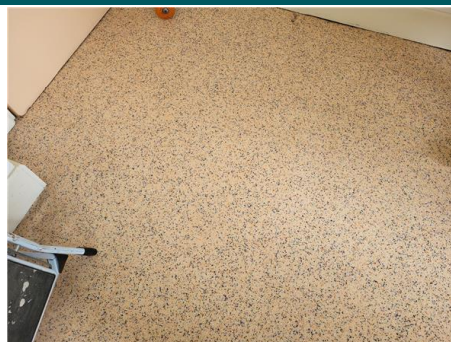
PRELEVEMENT : P011					
Numéro de dossier	Date de prélèvement	Localisation	Matériau ou produit		
2335	25/04/2023	3ème - Bureau 302 / Murs - Toutes zones	Revêtement + Plâtre

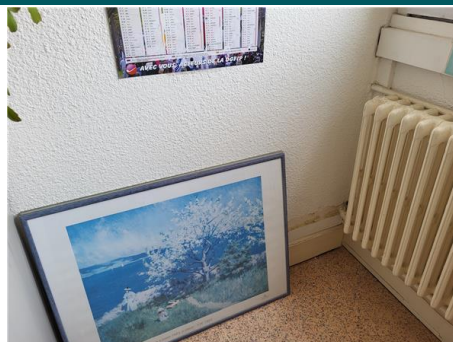
PRELEVEMENT : P012					
Numéro de dossier	Date de prélèvement	Localisation	Matériau ou produit		
2335	25/04/2023	3ème - Bureau 302 / Murs - Toutes zones	Plâtre

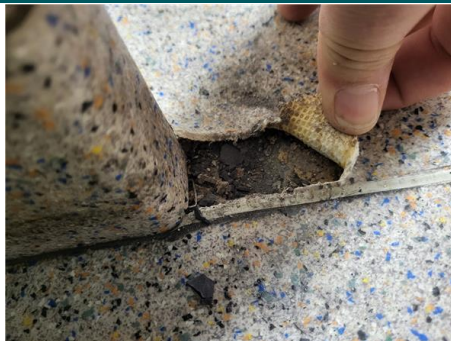
PRELEVEMENT : P024					
  Numéro de dossier	  Date de prélèvement	  Localisation	  Matériau ou produit		
2335	25/04/2023	1er - Bureau 124 / Sol - Sol	Revêtement en Lès Souple

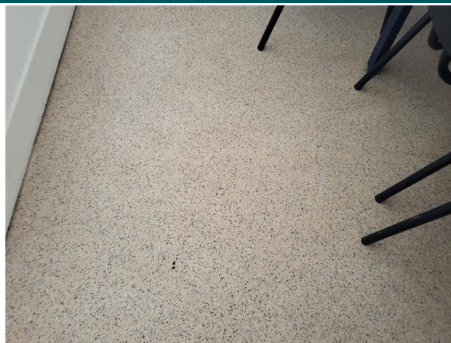
PRELEVEMENT : P025					
  Numéro de dossier	  Date de prélèvement	  Localisation	  Matériau ou produit		
2335	25/04/2023	1er - Bureau 124 / Sol - Sol	Ragréage

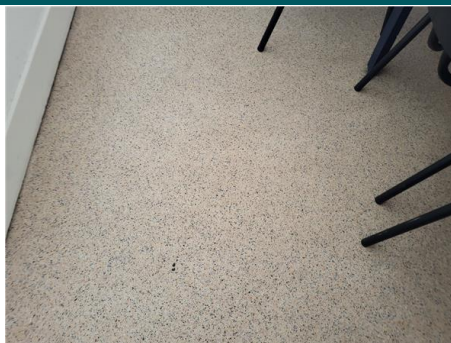
PRELEVEMENT : P026					
  Numéro de dossier	  Date de prélèvement	  Localisation	  Matériau ou produit		
2335	25/04/2023	1er - Bureau 124 / Mur - Toutes zones	Revêtement + Plâtre

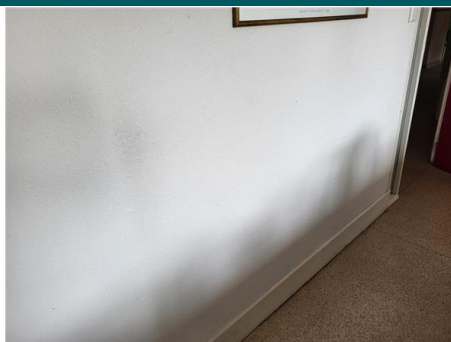
PRELEVEMENT : P027					
  Numéro de dossier	  Date de prélèvement	  Localisation	  Matériau ou produit		
2335	25/04/2023	1er - Bureau 124 / Mur - Toutes zones	Platre

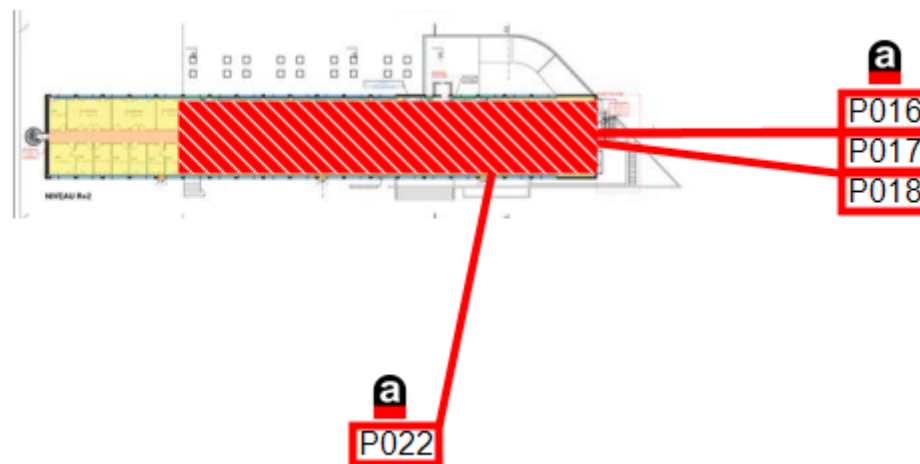
Titre : Localisation des MPCA
Adresse : 15 bis rue Dupetit Thouars
49000 ANGERS
Localisation / Bâtiment :
Niveau :
Commentaire :

PLANCHE DE REPERAGE DES MATERIAUX ET PRODUITS CONTENANT DE L'AMIANTE
