# Réaménagement des Niveaux 1 à 3 - Bâtiment D

Cité administrative d'Angers

Carnet de detail - mars 2025

Bâtiment D

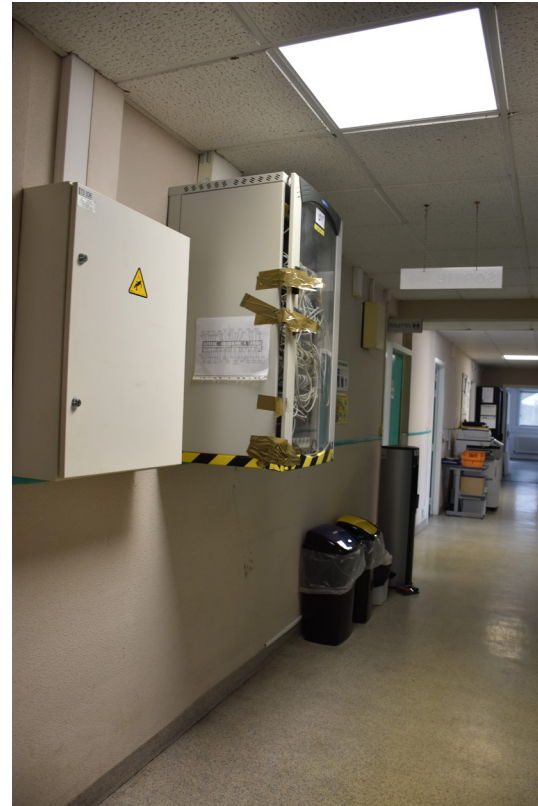
Baie de brassage dans la circulation

- Alcôves pour mopieur
- Baie de brassage déplacée : libération de l'espace
- Espaces de circulation : fluides, sans obstacles
- Porte vitrée translucide apport de lumière dans les circulations et maintien de l'intimité

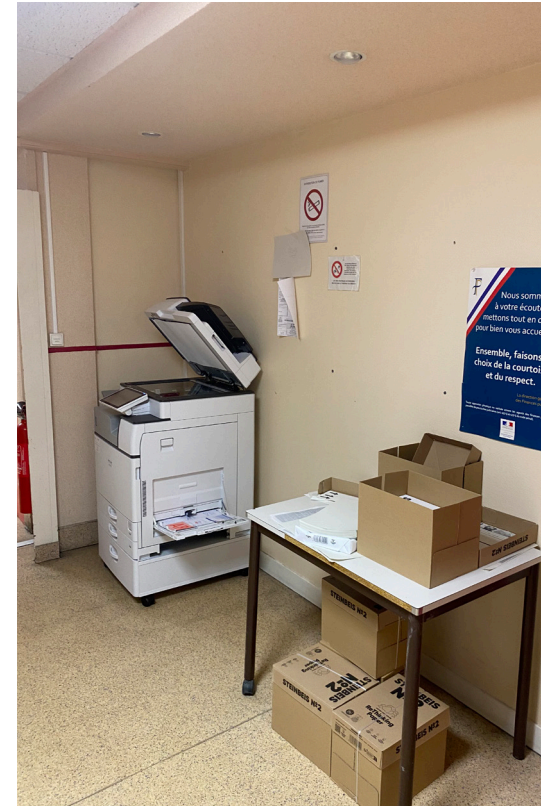
Alcôve mopieur dans la circulation

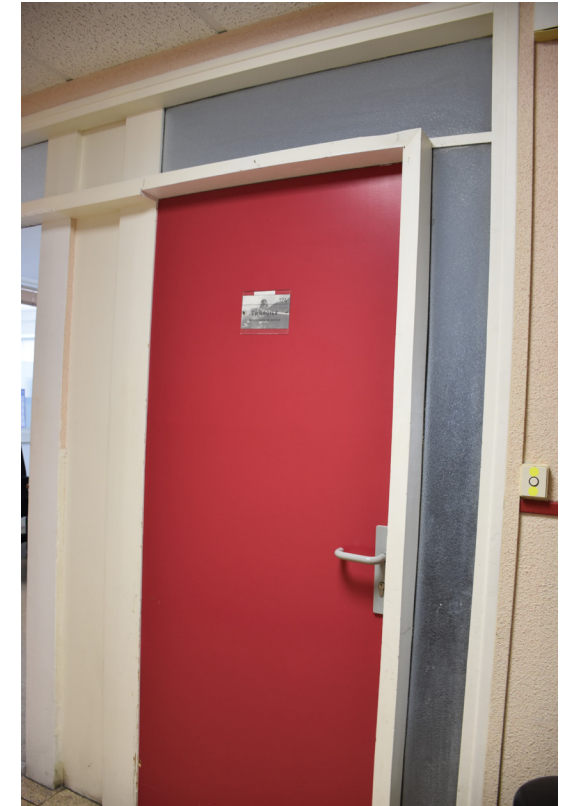
Porte existante avec imposte vitrée

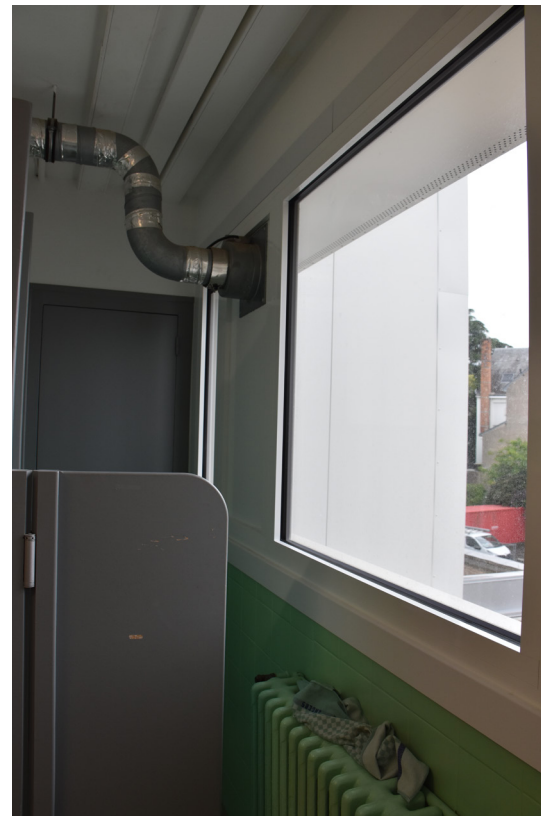
Gaines des sanitaires

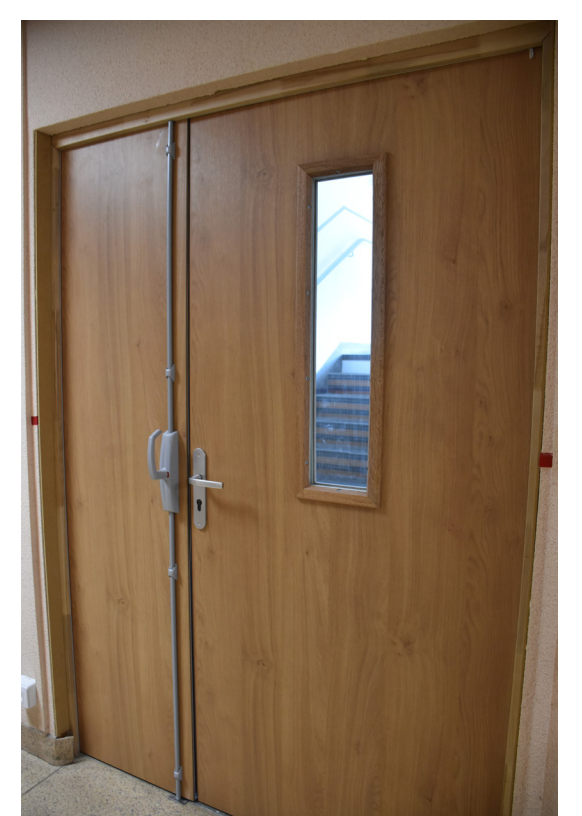
Porte coupe feu existante

- Luminaires LED récemment changés
- Certaines cloisons existantes
- Portes coupe-feu
- Menuiseries extérieures

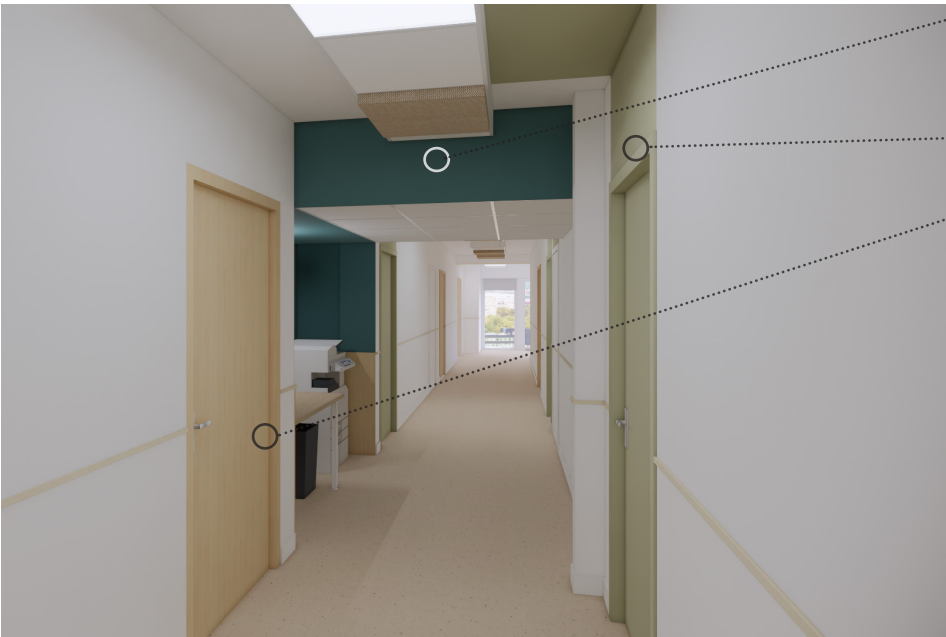
Projet R+1

- Abaissement de plafond en continuité des niches mopieurs pour le passage et la desserte des réseaux de courants entre le couloir et les bureaux
- Mise en peinture du couloir et des portes existantes
- Nouvelles portes créées en stratifié

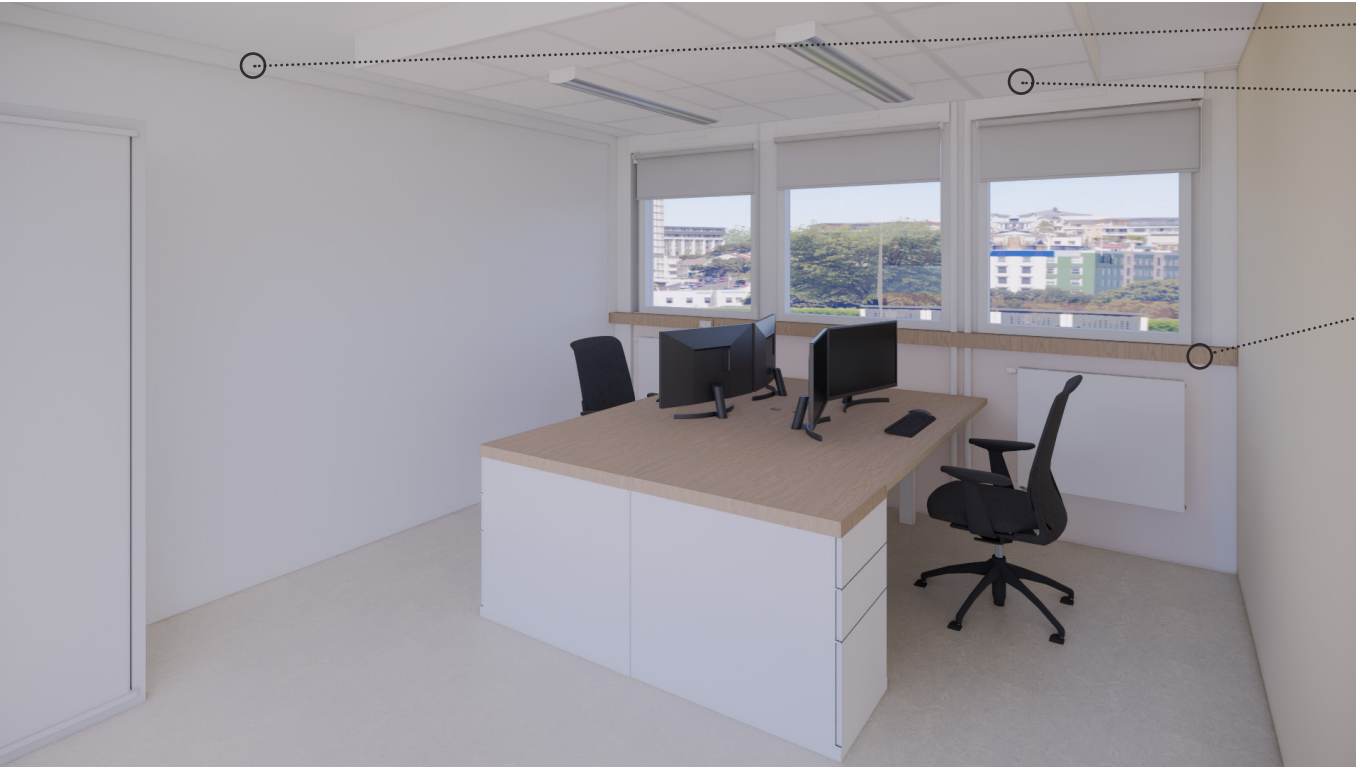
Exemple pour un bureau de 2 personnes

- Passage ponctuel des goulottes de réseaux visibles entre couloir et bureau : dans 8 bureaux sur 26 au total
- Ilot de faux-plafonds avec luminaires existants réintégrés
- Goulotte sur façade périphérique pour desserte des réseaux électriques.
