RAPPORT DE REPERAGE DES MATERIAUX ET PRODUITS CONTENANT DE L'AMIANTE AVANT REALISATION DE TRAVAUX DANS UN IMMEUBLE BÂTI

Rapport N° 795356 établi le 12/10/2020

**15bis Rue Dupetit Thouars
49000 ANGERS**

**Programme de travaux : RENOVATION DES SANITAIRES AU SOUS SOL, 1ER, 2EME ET 3EME ETAGES
- CITE ADMINISTRATIVE
Ref : Non fournis**

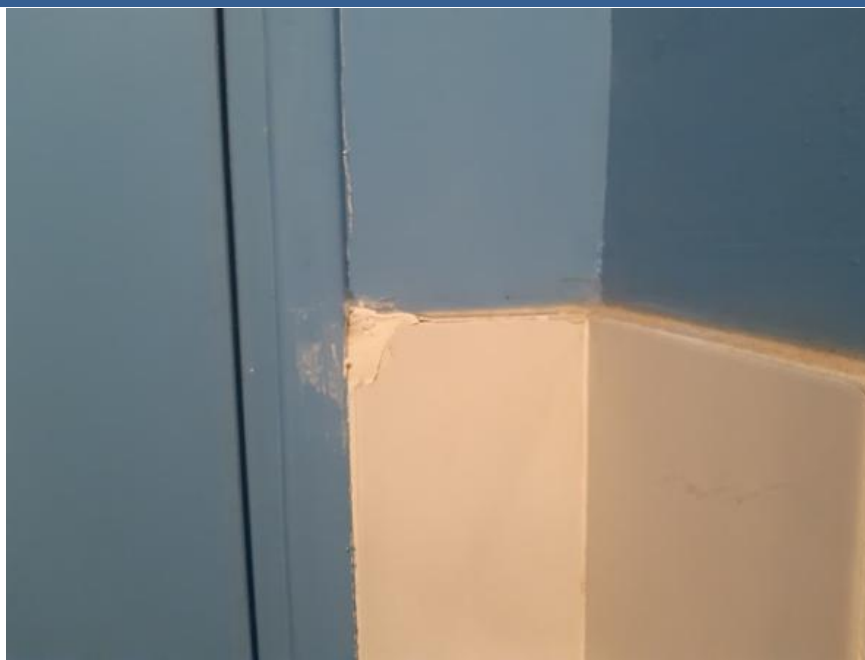
PRELEVEMENT : P2

Pièce ou Local	Sanitaires (Sous-sol)
Composant de la construction	Murs et cloisons maçonnés
Partie du composant	Faïence + colle
Présence d'amiante	Non
Plan N°	/

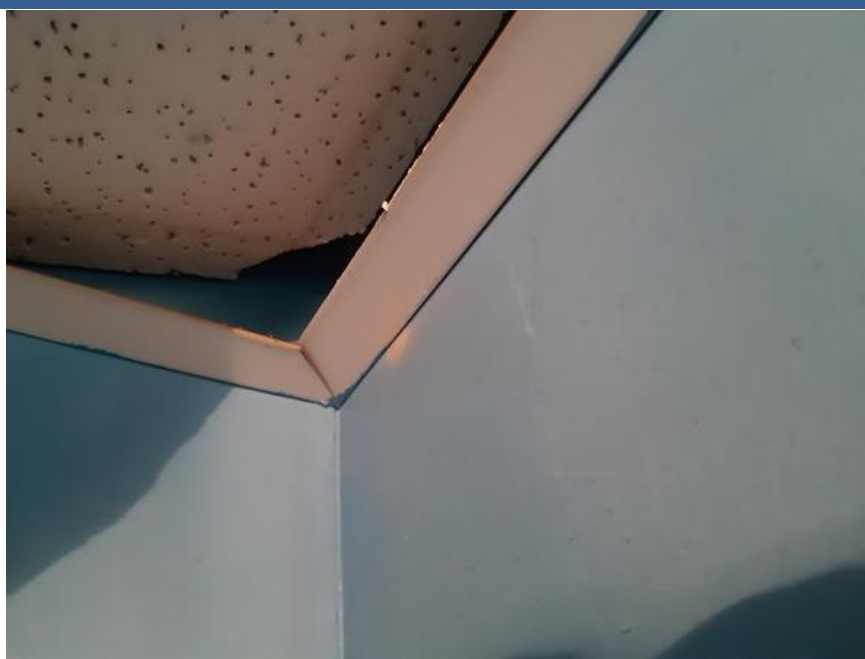
PRELEVEMENT : P4

Pièce ou Local	Sanitaires (Sous-sol)
Composant de la construction	Faux plafonds
Partie du composant	Panneaux et plaques Faux plafonds
Présence d'amiante	Non
Plan N°	/

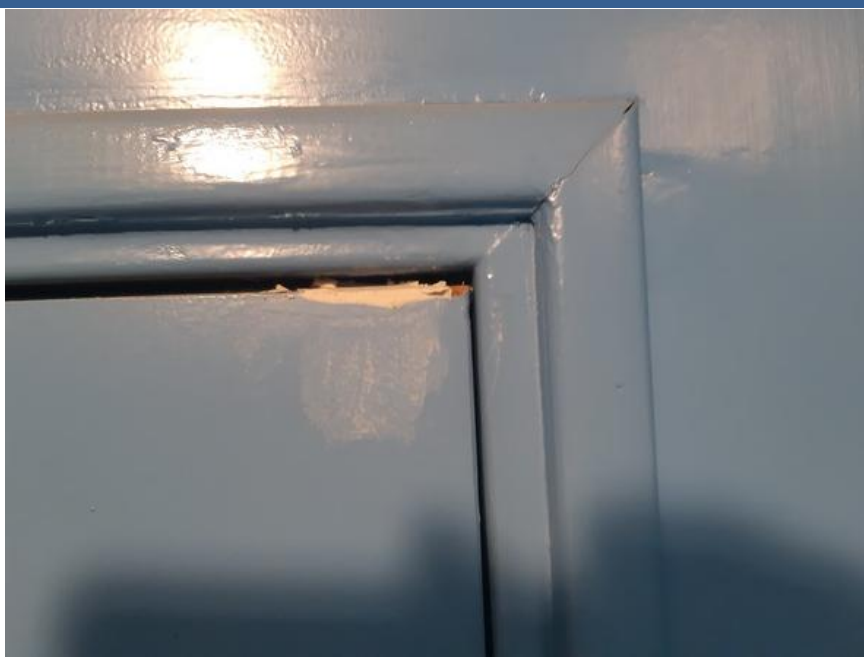
PRELEVEMENT : P5

Pièce ou Local	Sanitaires (Sous-sol)
Composant de la construction	Murs et cloisons maçonnés
Partie du composant	Bois + peinture (Menuiserie)
Présence d'amiante	Non
Plan N°	/

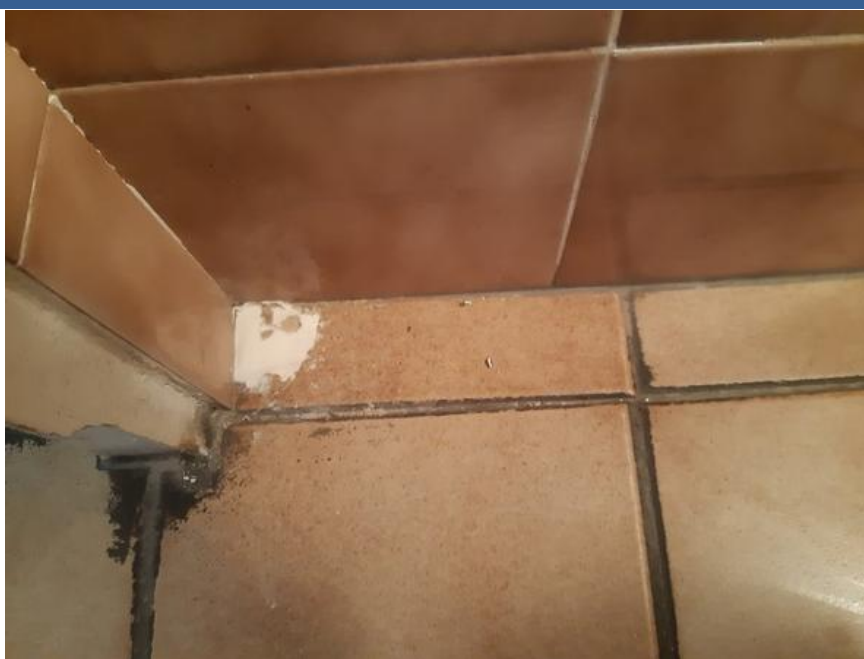
PRELEVEMENT : P6

Pièce ou Local	Sanitaires 1 (1er étage)
Composant de la construction	Revêtements de sols
Partie du composant	Carrelage + colle + ragréage
Présence d'amiante	Non
Plan N°	/

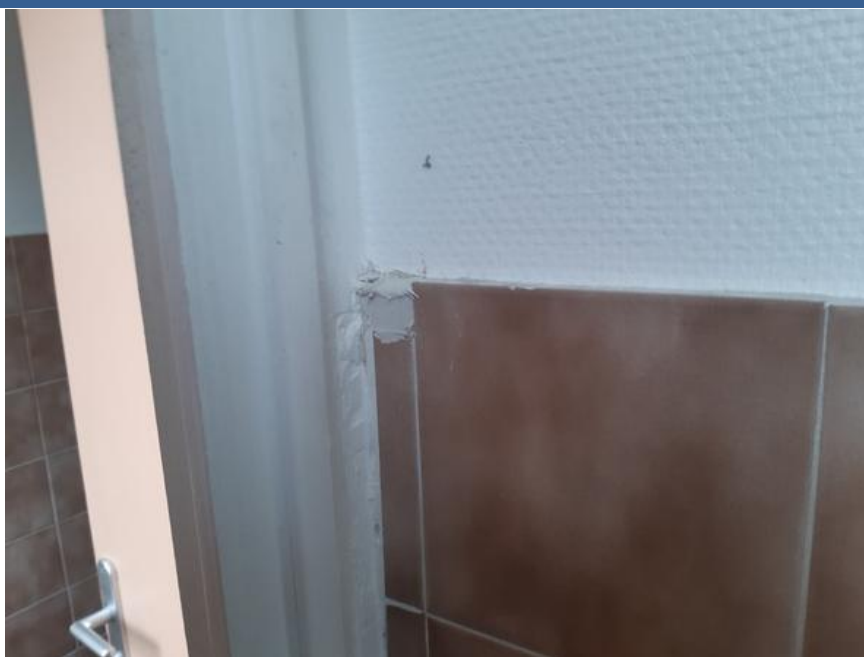
PRELEVEMENT : P7

Pièce ou Local	Sanitaires 1 (1er étage)
Composant de la construction	Murs et cloisons maçonnés
Partie du composant	Faïence + colle
Présence d'amiante	Non
Plan N°	/

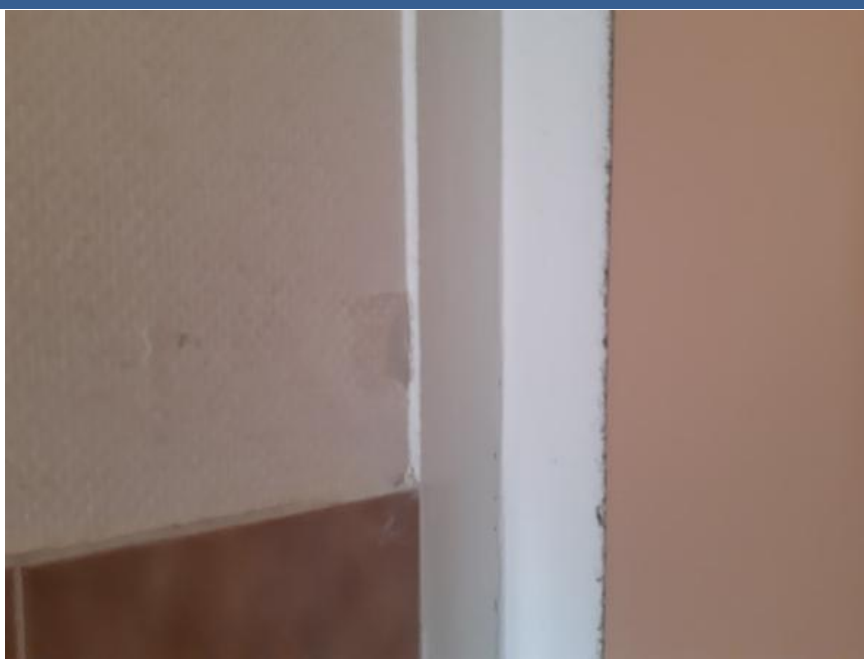
PRELEVEMENT : P8

Pièce ou Local	Sanitaires 1 (1er étage)
Composant de la construction	Murs et cloisons maçonnés
Partie du composant	Revêtement + Plâtre
Présence d'amiante	Non
Plan N°	/

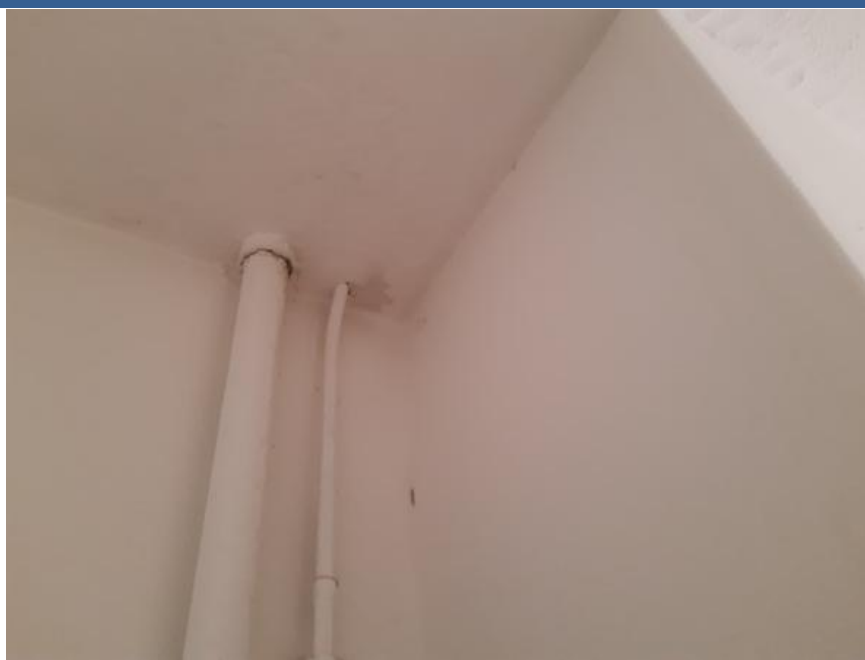
PRELEVEMENT : P9

Pièce ou Local	Sanitaires 1 (1er étage)
Composant de la construction	Plafonds
Partie du composant	Revêtement + enduit maigre
Présence d'amiante	Non
Plan N°	/

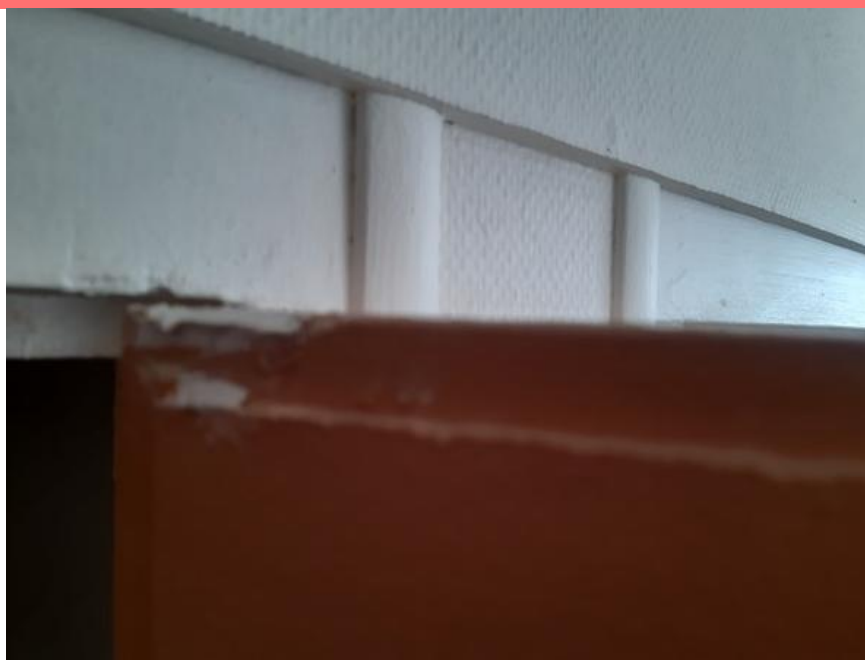
PRELEVEMENT : P10

Pièce ou Local	Sanitaires 1 (1er étage)
Composant de la construction	Murs et cloisons maçonnés
Partie du composant	Bois + peinture (Menuiserie)
Présence d'amiante	Oui
Plan N°	/

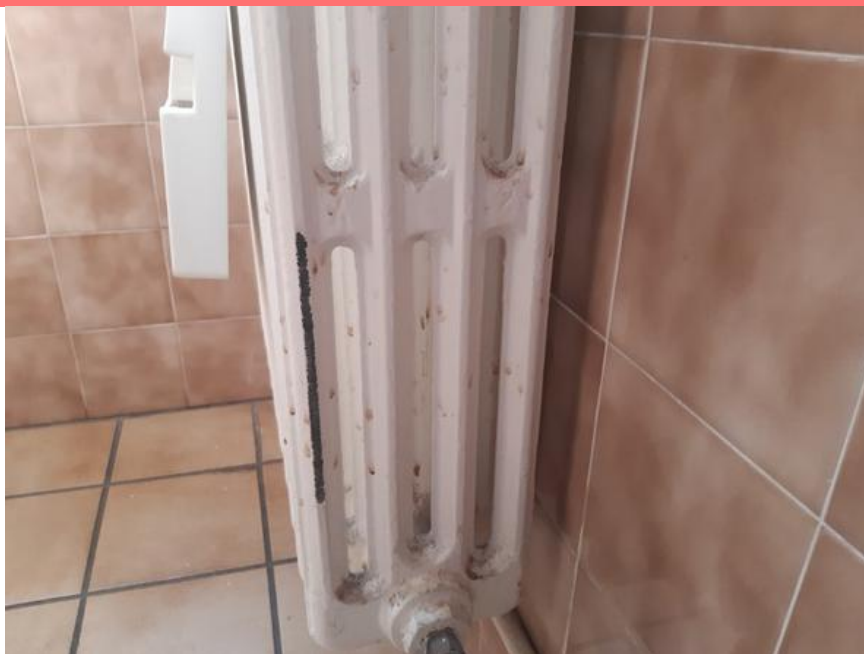
PRELEVEMENT : P11

Présence d'amiante	Oui
--------------------	------------

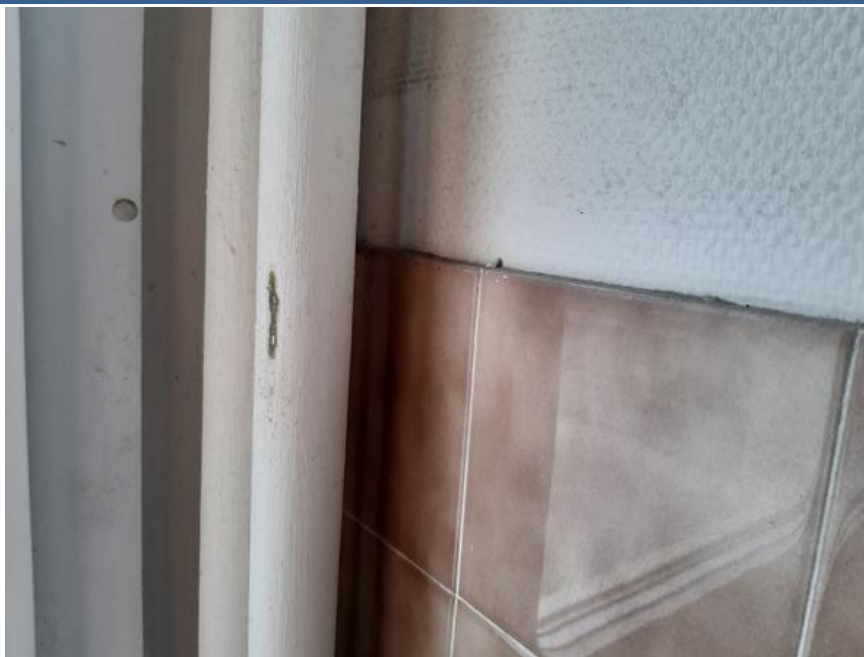
PRELEVEMENT : P12

Pièce ou Local	Sanitaires 1 (1er étage)
Composant de la construction	Conduits de fluides (air, eau, vapeur, fumée, échappement, autres fluides)
Partie du composant	Tuyau + peinture

Présence d'amiante	Non
--------------------	------------

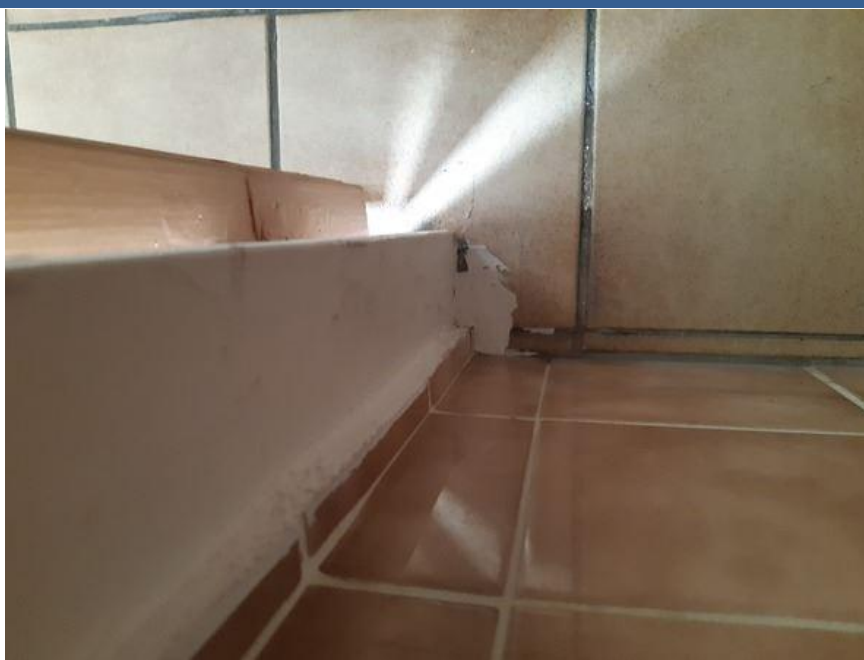
PRELEVEMENT : P13

Pièce ou Local	Sanitaires 1 (2ème étage)
Composant de la construction	Revêtements de sols
Partie du composant	Carrelage + colle + ragréage
Présence d'amiante	Non
Plan N°	/

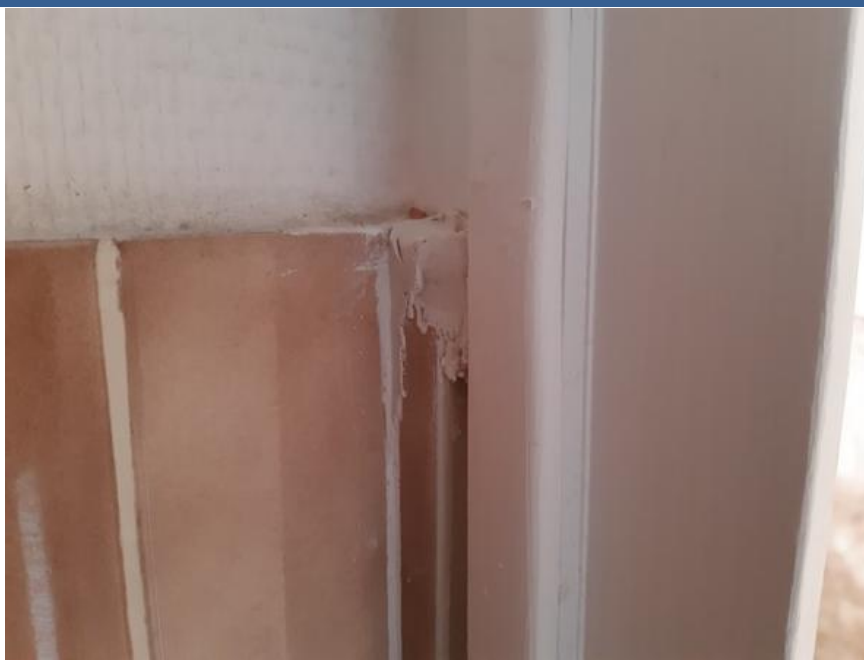
PRELEVEMENT : P14

Pièce ou Local	Sanitaires 1 (2ème étage)
Composant de la construction	Murs et cloisons maçonnés
Partie du composant	Faïence + colle
Présence d'amiante	Non
Plan N°	/

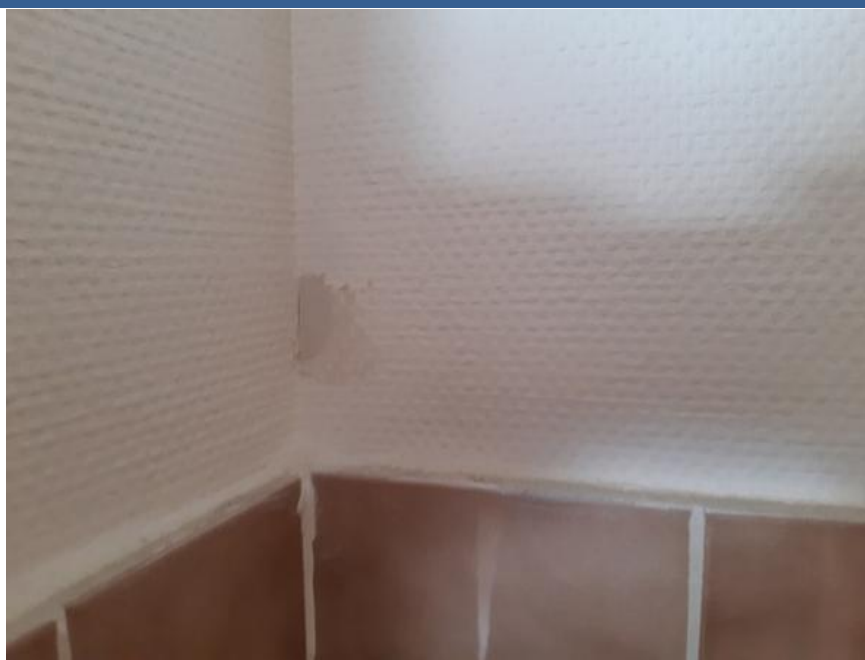
PRELEVEMENT : P15

Pièce ou Local	Sanitaires 1 (2ème étage)
Composant de la construction	Murs et cloisons maçonnés
Partie du composant	Revêtement + Plâtre
Présence d'amiante	Non
Plan N°	/

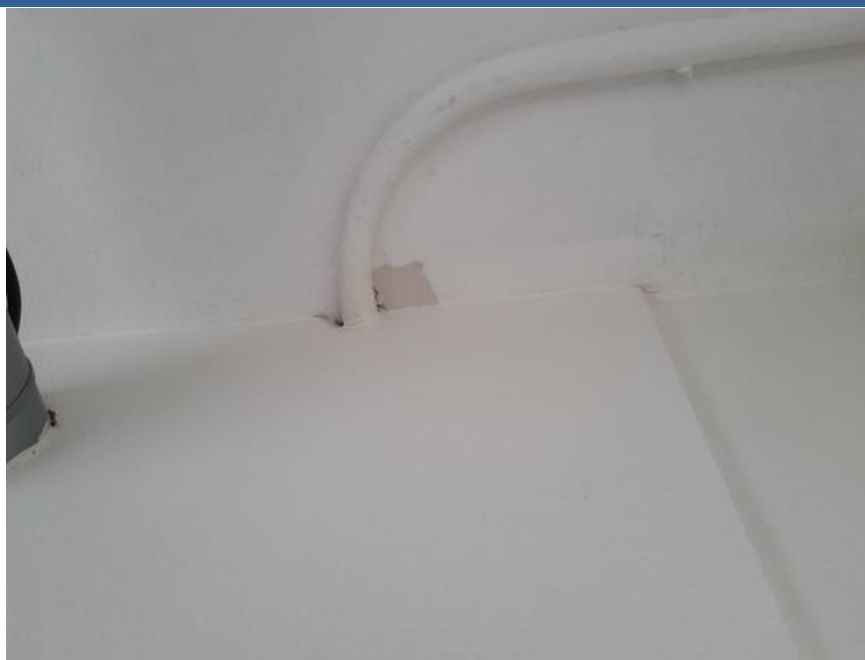
PRELEVEMENT : P16

Pièce ou Local	Sanitaires 1 (2ème étage)
Composant de la construction	Plafonds
Partie du composant	Revêtement + enduit maigre
Présence d'amiante	Non
Plan N°	/

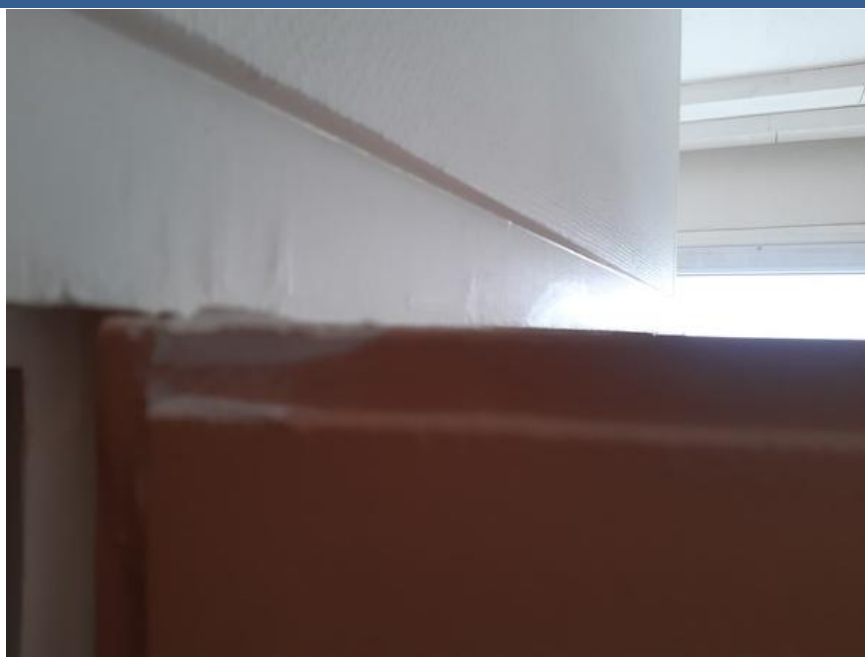
PRELEVEMENT : P17

Pièce ou Local	Sanitaires 1 (2ème étage)
Composant de la construction	Murs et cloisons maçonnés
Partie du composant	Bois + peinture (Menuiserie)
Présence d'amiante	Non
Plan N°	/

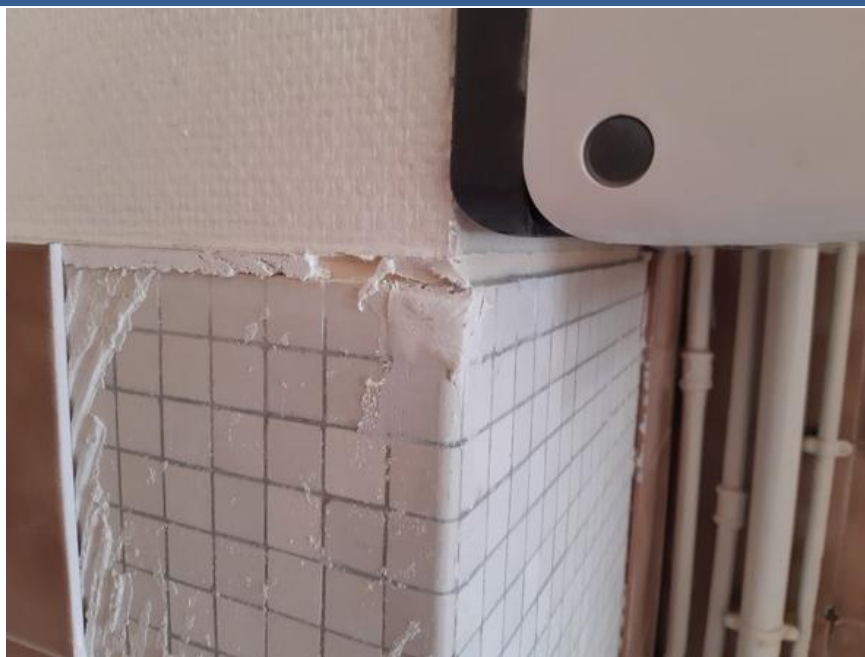
PRELEVEMENT : P20

Pièce ou Local	Sanitaires 1 (2ème étage)
Composant de la construction	Murs et cloisons maçonnés
Partie du composant	Faïence + colle
Présence d'amiante	Non
Plan N°	/

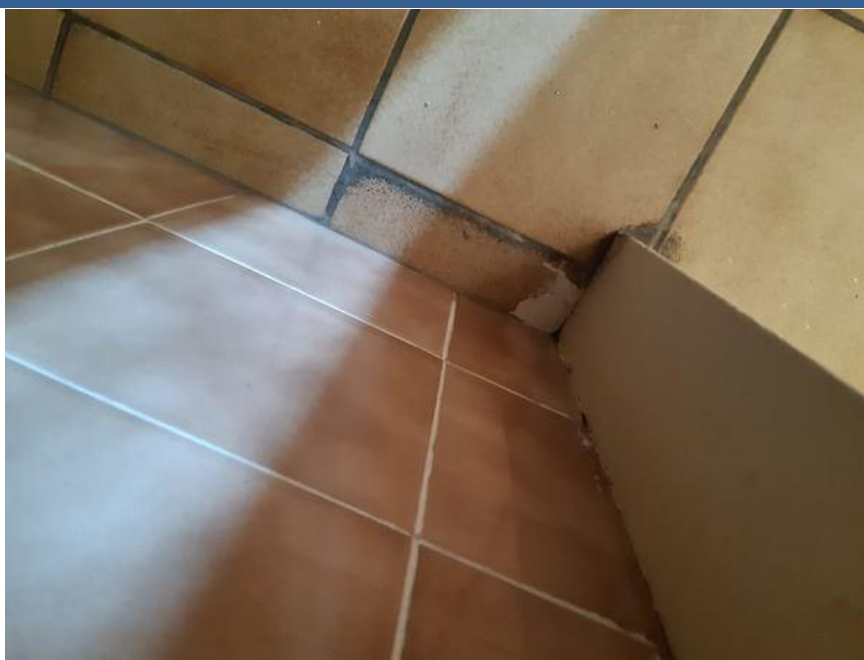
PRELEVEMENT : P21

Pièce ou Local	Sanitaires 1 (3ème étage)
Composant de la construction	Revêtements de sols
Partie du composant	Carrelage + colle + ragréage
Présence d'amiante	Non
Plan N°	/

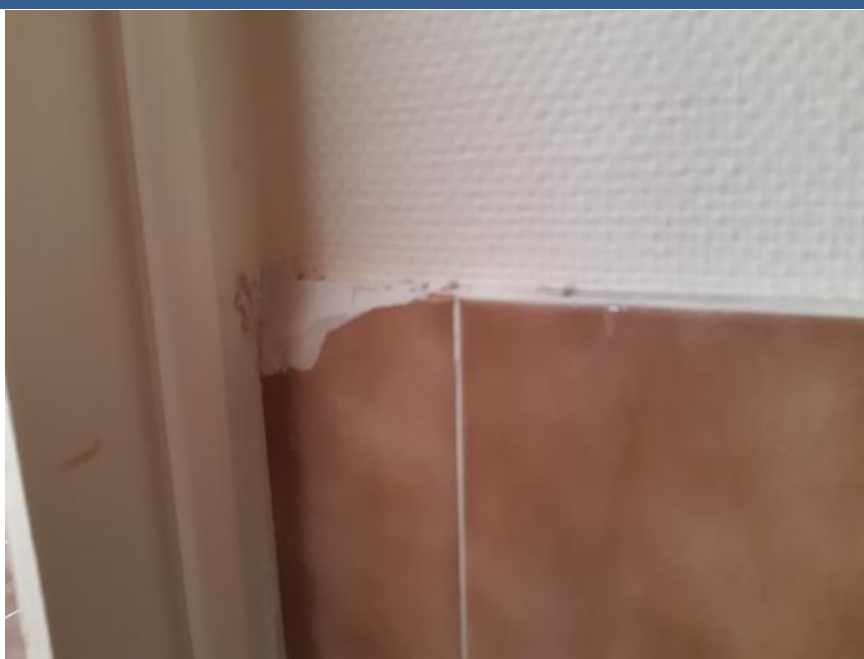
PRELEVEMENT : P22

Pièce ou Local	Sanitaires 1 (3ème étage)
Composant de la construction	Murs et cloisons maçonnés
Partie du composant	Faïence + colle
Présence d'amiante	Non
Plan N°	/

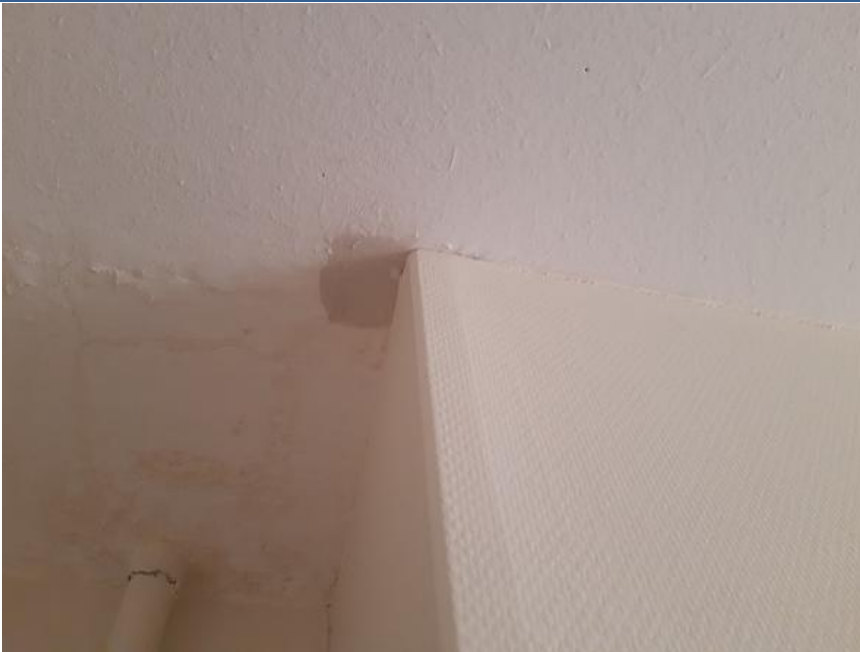
PRELEVEMENT : P24

Pièce ou Local	Sanitaires 1 (3ème étage)

Composant de la construction	Plafonds	
Partie du composant	Revêtement + enduit maigre	
Présence d'amiante	Non	
Plan N°	/

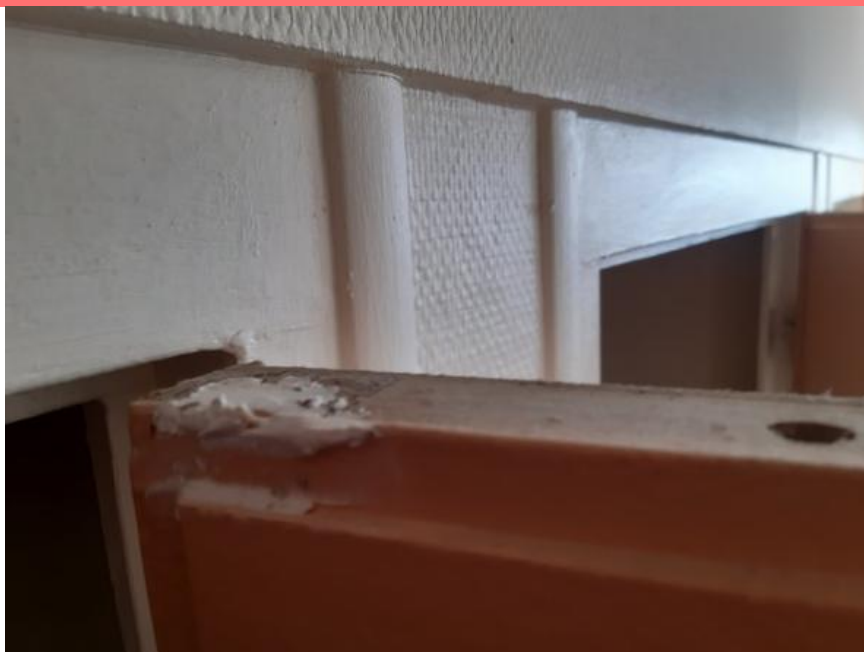
Présence d'amiante	Oui
--------------------	------------

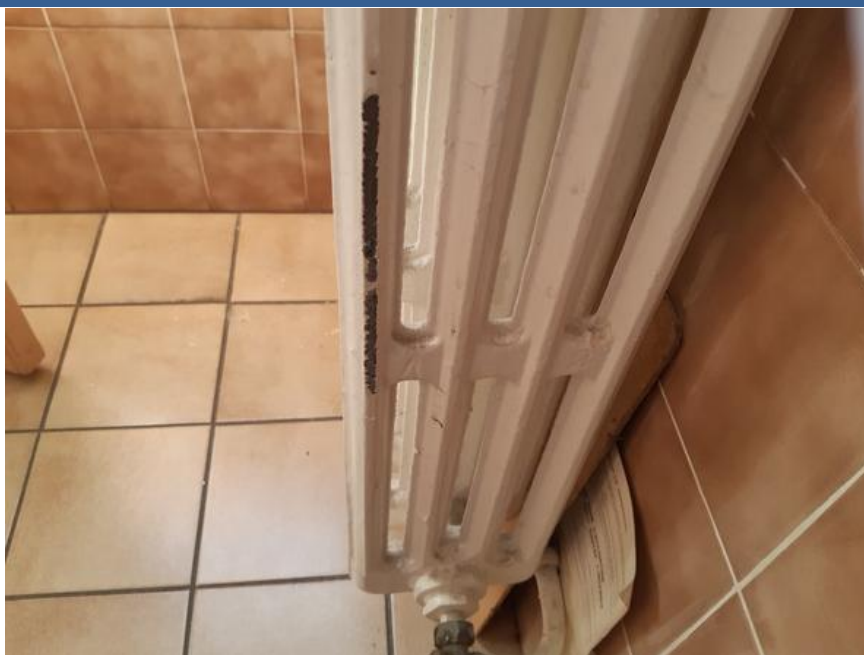
PRELEVEMENT : P26

Pièce ou Local	Sanitaires 1 (3ème étage)
Composant de la construction	Radiateurs
Partie du composant	Radiateurs + peinture

Présence d'amiante	Non
--------------------	------------

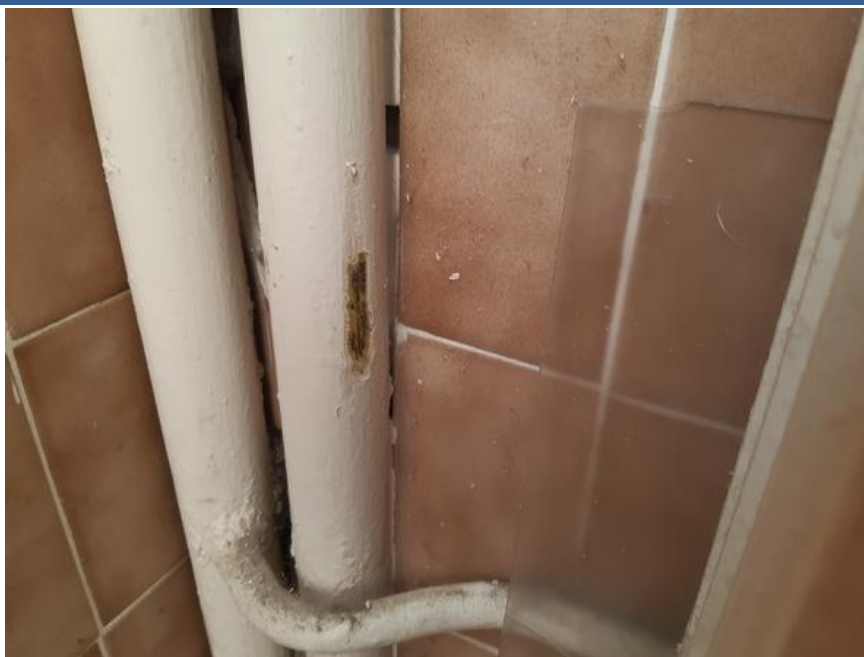
PRELEVEMENT : P27

Pièce ou Local	Sanitaires 1 (3ème étage)
Composant de la construction	Conduits de fluides (air, eau, vapeur, fumée, échappement, autres fluides)
Partie du composant	Tuyau + peinture
Présence d'amiante	Non
Plan N°	/

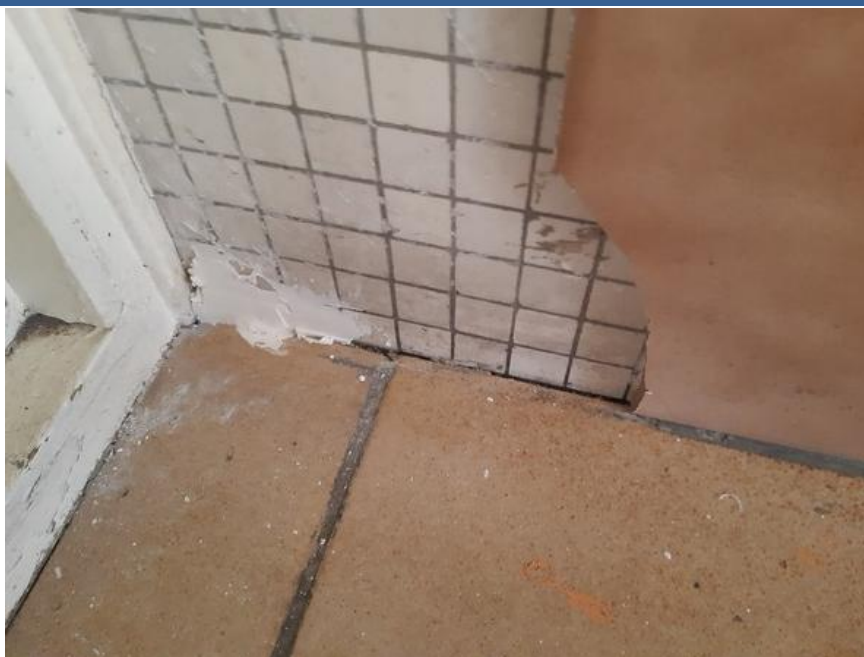
PRELEVEMENT : P28

Pièce ou Local	Sanitaires 1 (3ème étage)
Composant de la construction	Murs et cloisons maçonnés
Partie du composant	Faïence + colle
Présence d'amiante	Non
Plan N°	/
