## DOSSIER DE DIAGNOSTIC TECHNIQUE

**Référence : 002EW557375**

Référence mandataire : Parking Hôpital  
Jean Rebeyrol

Enrobés  
2 AV. MARTIN LUTHER KING  
87000 LIMOGES

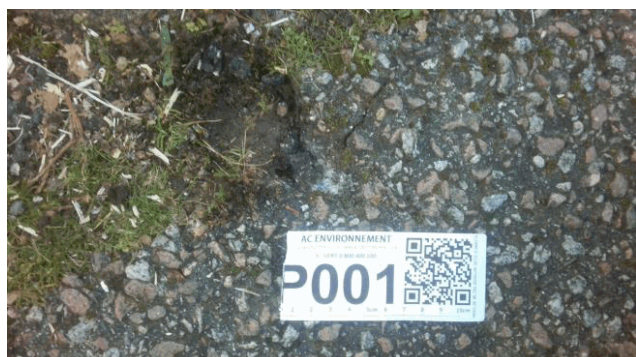
Référence	Localisation	Action
002EW557375 n°1 - 2 (P1)	plan de masse site V360-V80 - Vol 1 (Parking)	Prélèvement
002EW557375 n°2 - 2 (P2)	plan de masse site V360-V80 - Vol 1 (Parking)	Prélèvement
