ESID DE RENNES

BÂTIMENT 005 QUARTIER FOCH DELESTRAINT
3^{ÈME} RIMA DE VANNES - VANNES (56)

Missions INFOS / DIAG
Juillet et octobre 2022

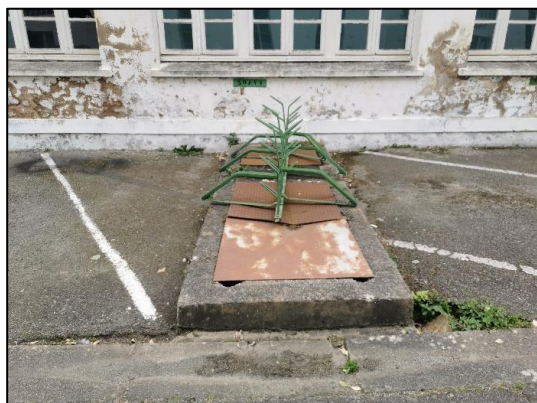
Photographie 1 : Emplacement du bac à graisses présumé en limite centrale Est du bâtiment - Vue en direction de l'Ouest-Sud-Ouest

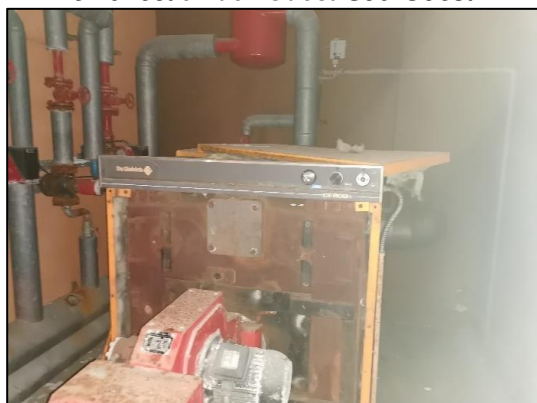
Photographie 3 : Local chaufferie du bâtiment

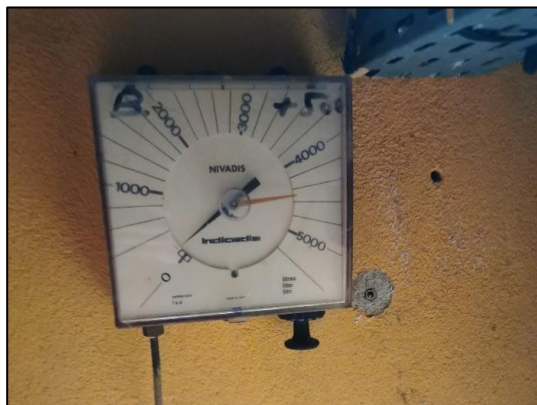
Photographie 5 : Jauge du réservoir enterré de 5 m³ de FOD associé à la chaufferie

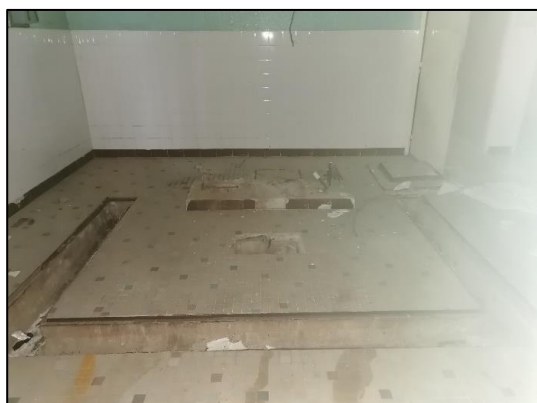
Photographie 7 : Structure à usage inconnu en partie Sud-Est du bâtiment

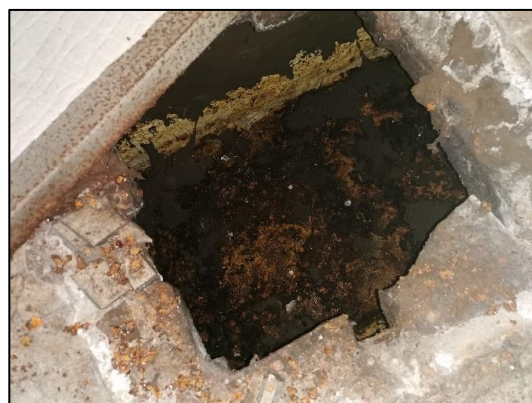
Photographie 8 : Regard ouvert à usage inconnu en partie Sud-Est du bâtiment

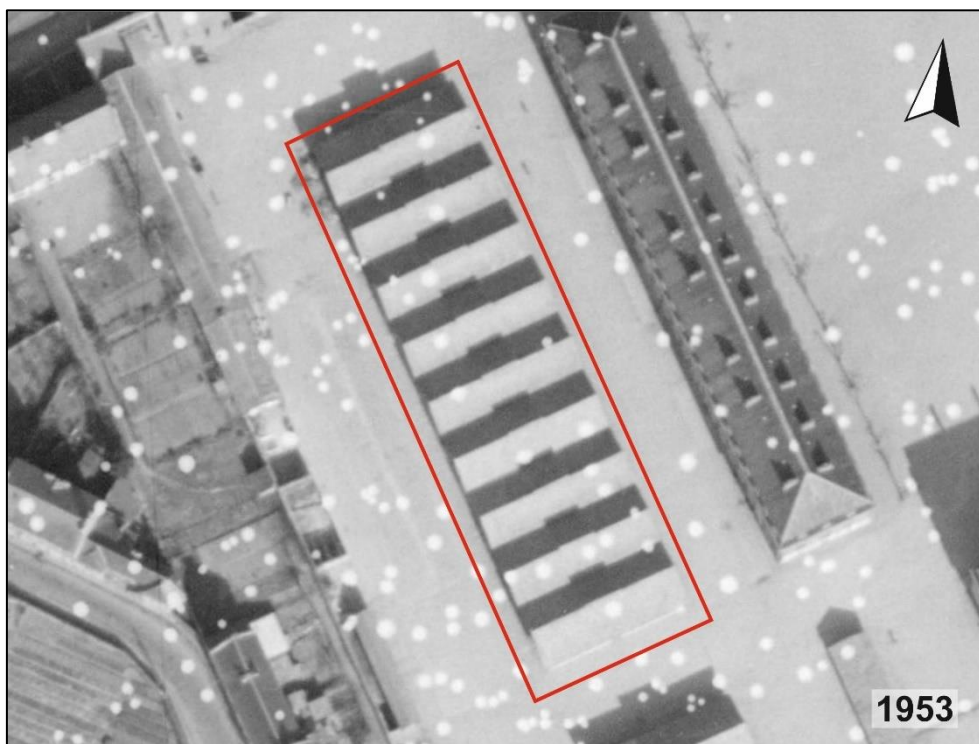
Date : 1953 - Source : photothèque de l'IGN

Aucune évolution notable n'est visible au droit ou à proximité du bâtiment 005.

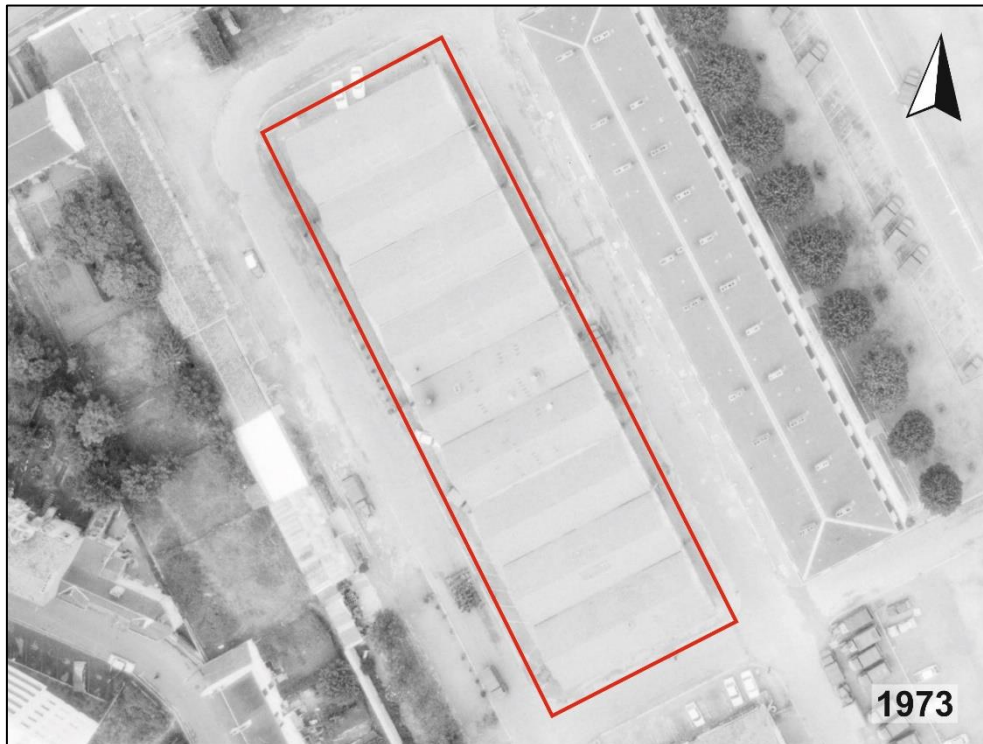
Date : 1973 - Source : photothèque de l'IGN

Aucune évolution notable n'est visible au droit ou à proximité du bâtiment 005.

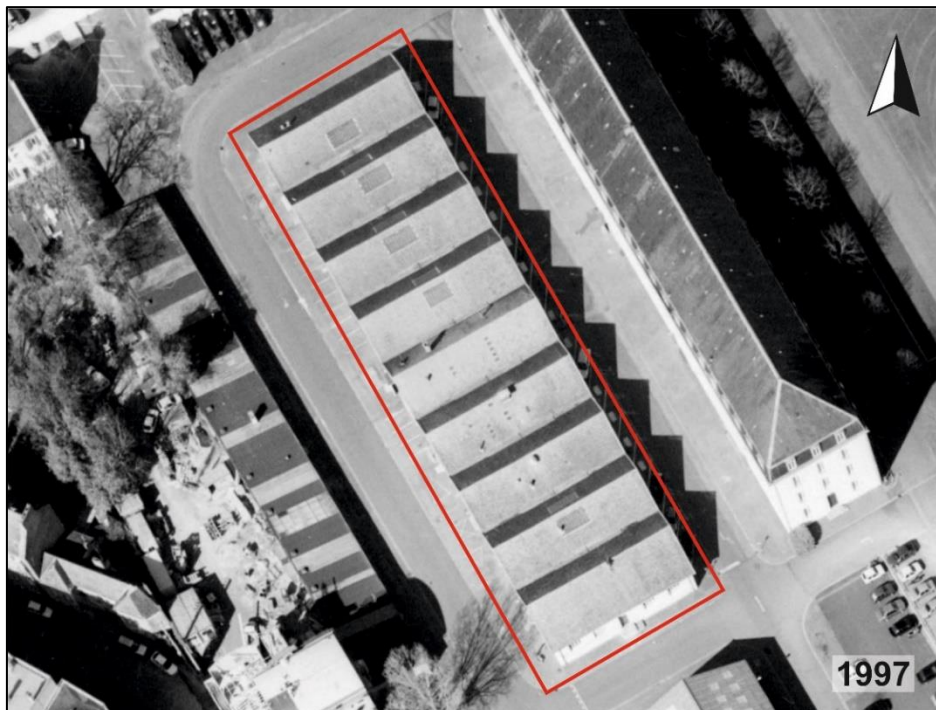
Date : 1997 - Source : photothèque de l'IGN

Aucune évolution notable n'est visible au droit ou à proximité du bâtiment.

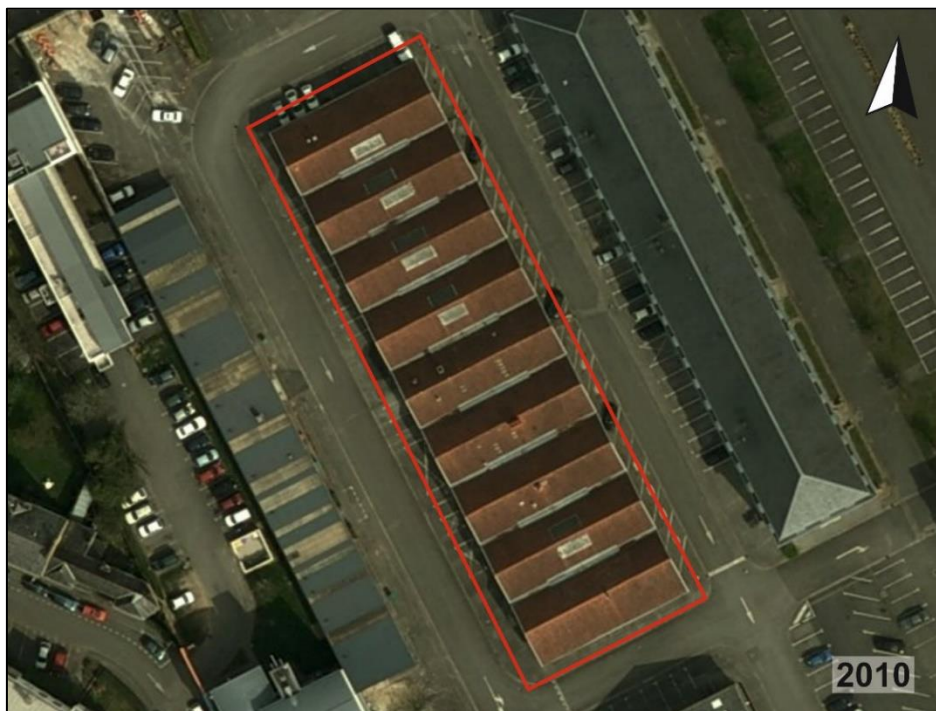
Date : 2010 - Source : photothèque de l'IGN

Aucune évolution notable n'est visible au droit ou à proximité du bâtiment 005.

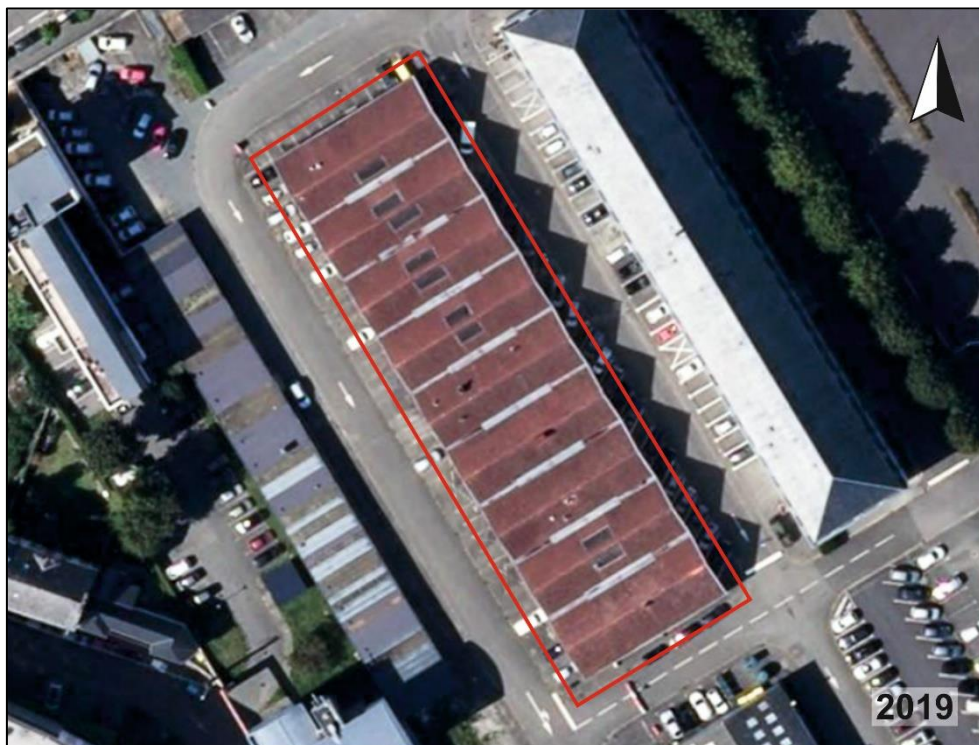
Date : 2019 - Source : photothèque de l'IGN

Aucune évolution notable n'est visible au droit ou à proximité du bâtiment 005.

Rappel : Aucune information n'est disponible quant à l'éventuel retrait du réservoir FOD de 5000 l associé à l'ancienne chaufferie.

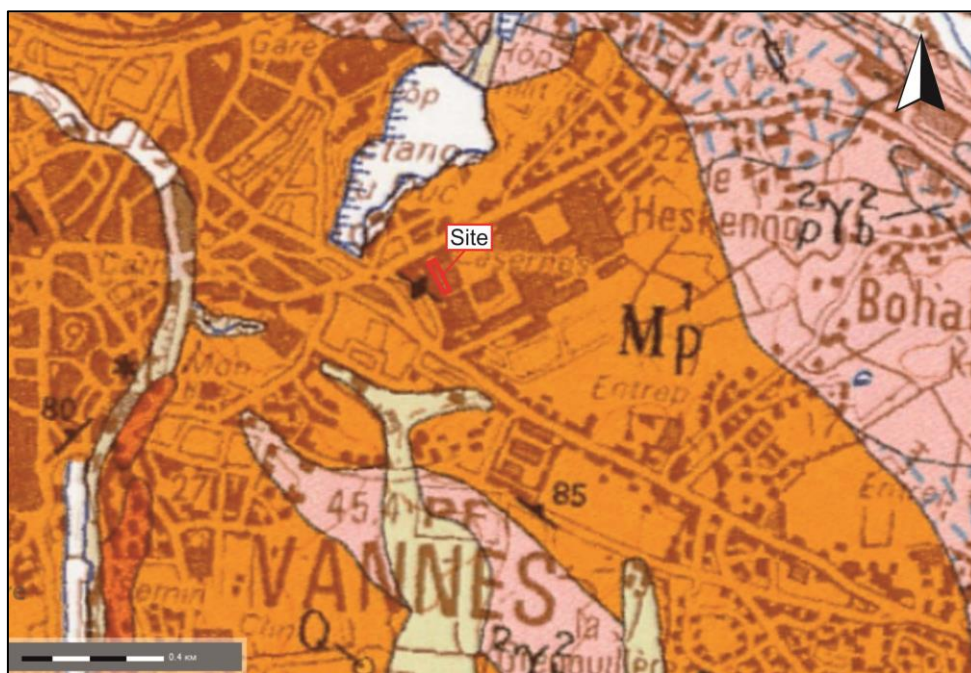
Figure 4 : Contexte géologique (source : carte géologique n°417 de Vannes - Infoterre)

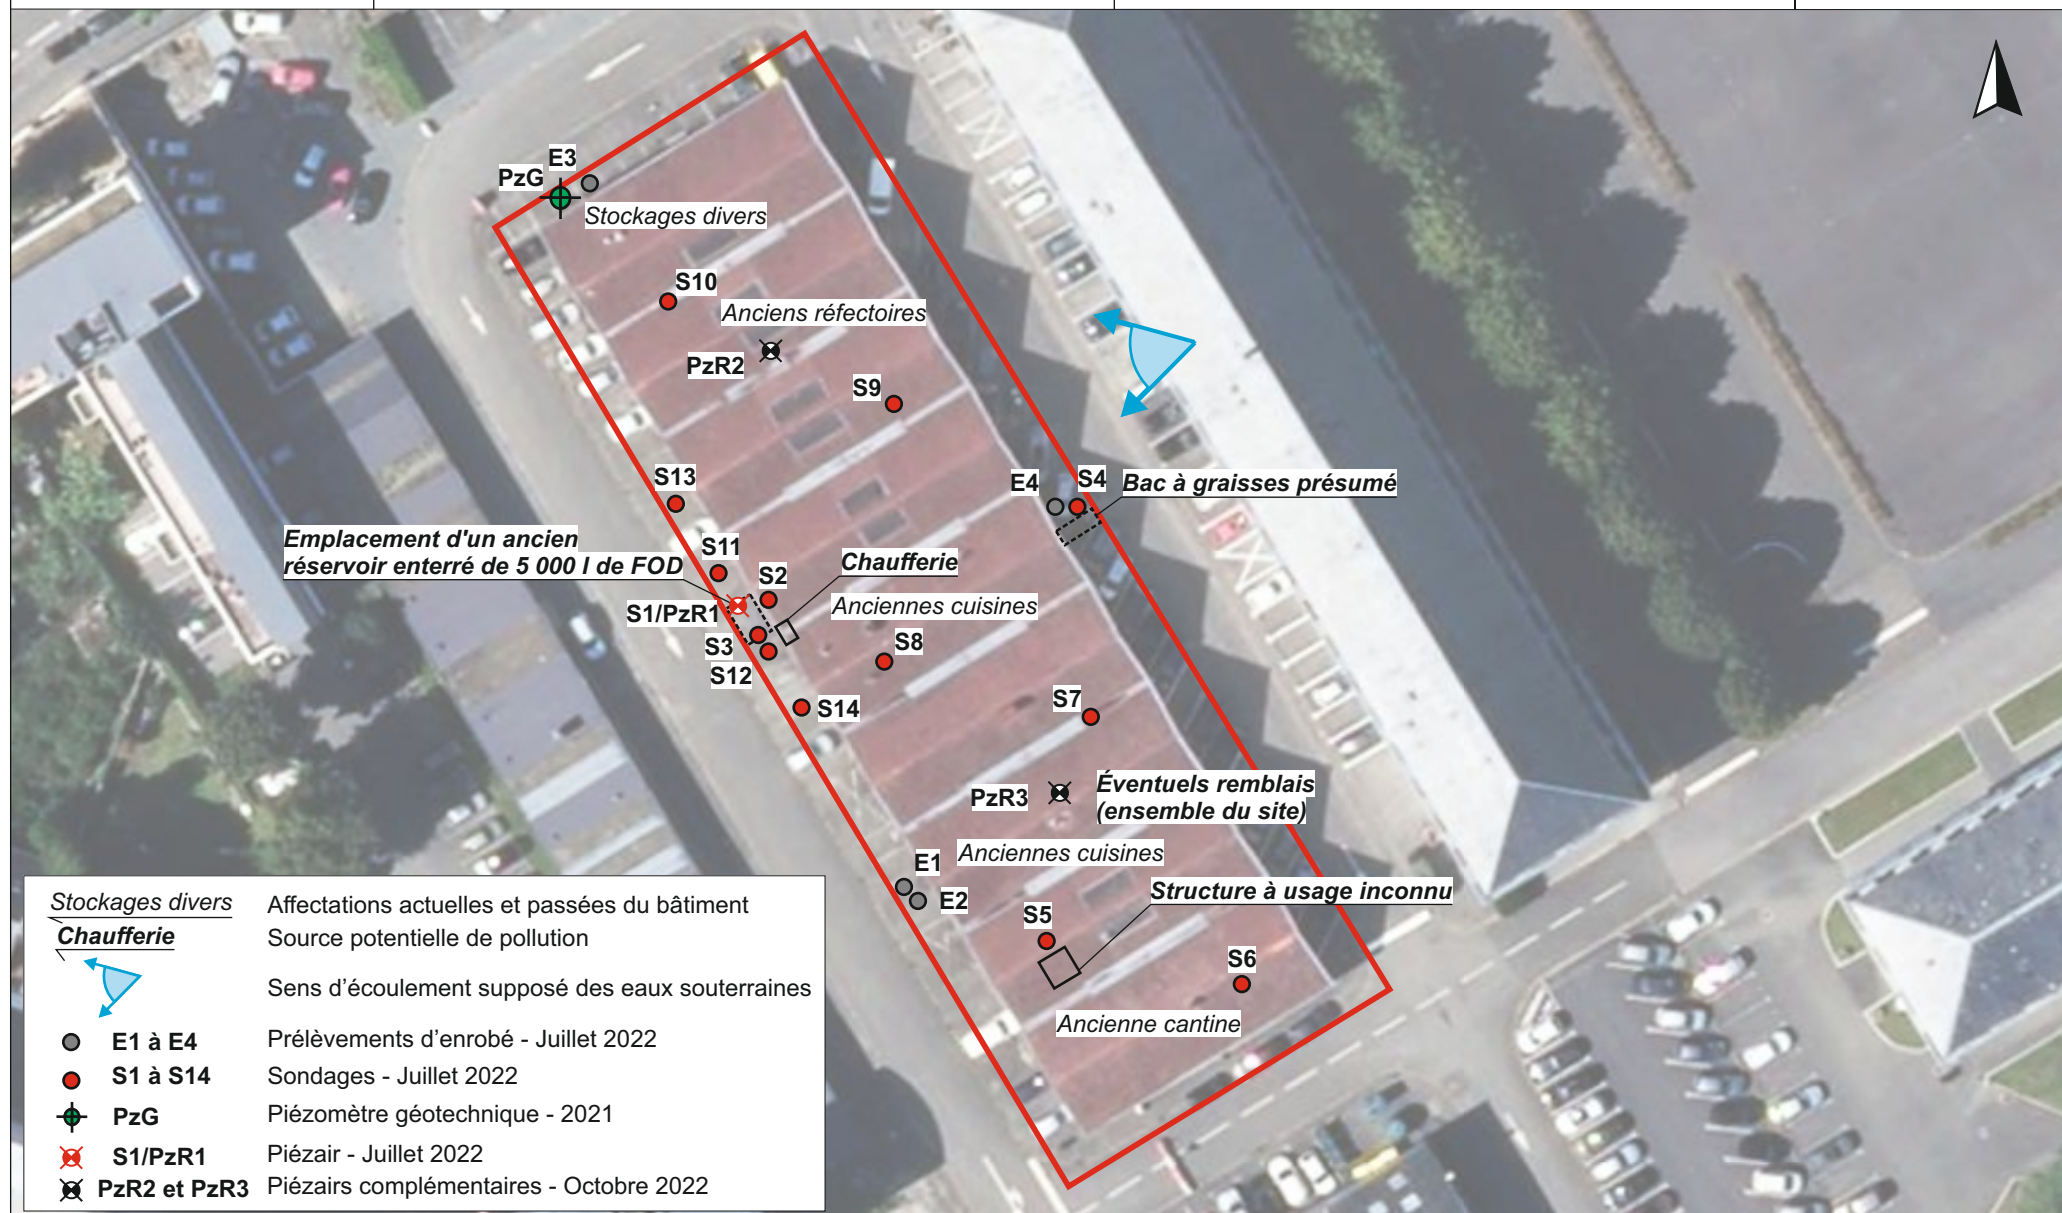
DESCRIPTION DE LA ZONE D'ÉTUDE, LOCALISATION DES SOURCES POTENTIELLES DE POLLUTION ET DES INVESTIGATIONS RÉALISÉES - JUILLET ET OCTOBRE 2022

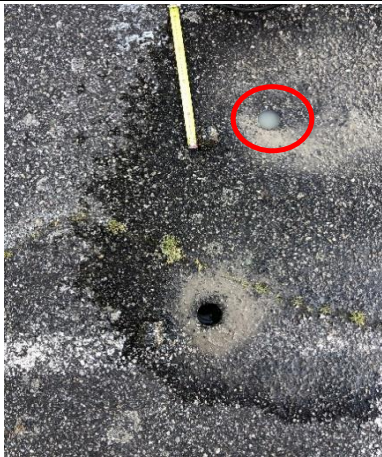
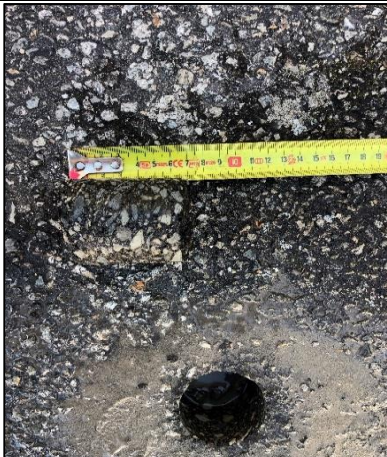
Prélèvement d'enrobé		N° du prélèvement : E1
			Localisation : Bordure Ouest - Patch d'enrobé
Date de prélèvement : 12/07/2022	Heure de prélèvement : 10h05		Opérateurs : JMH / BR
Site : ESID - Bat 005 - Quartier Foch Delestraint 3^{ème} RIMA de Vannes - VANNES (56)			Technique de sondage : Carrotteuse
N° dossier : C20-061			Diamètre du sondage : 63 mm
<div style="display: flex; justify-content: space-around;">

</div>			
Nombre de couche : 1			Résultat : Absence d'amiante / HAP
N° de l'échantillon : E1			
Remarques : 7 cm d'épaisseur

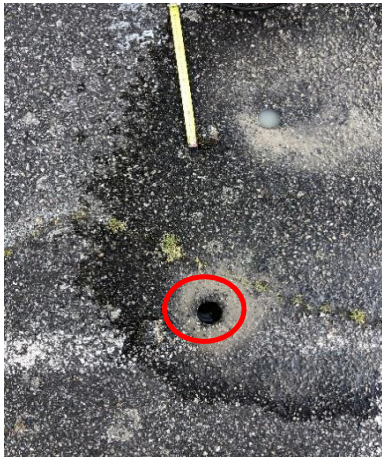
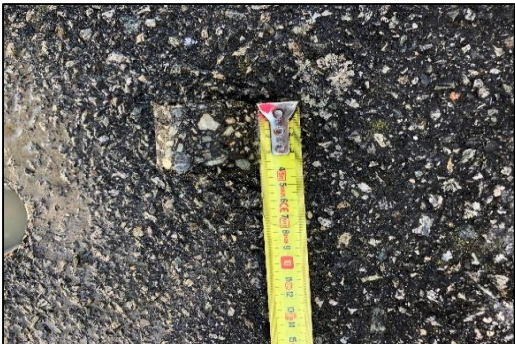
Prélèvement d'enrobé		N° du prélèvement : E2
			Localisation : Bordure Ouest
Date de prélèvement : 12/07/2022	Heure de prélèvement : 10h10		Opérateurs : JMH / BR
Site : ESID - Bat 005 - Quartier Foch Delestraint 3^{ème} RIMA de Vannes - VANNES (56)			Technique de sondage : Carrotteuse
N° dossier : C20-061			Diamètre du sondage : 63 mm
<div style="display: flex; justify-content: space-around;">

</div>			
Nombre de couche : 1			Résultat : Absence d'amiante / HAP
N° de l'échantillon : E2			
Remarques : 4 cm d'épaisseur

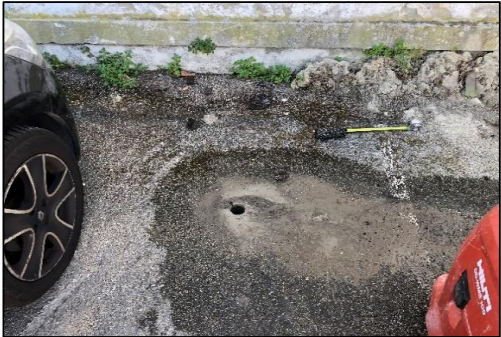
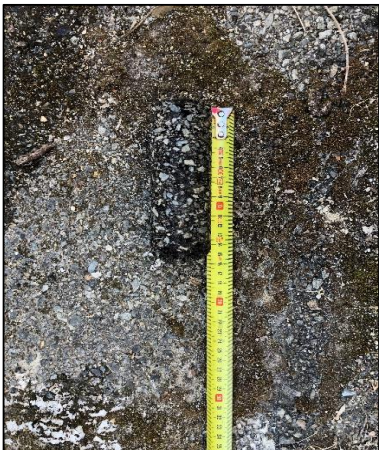
Prélèvement d'enrobé		N° du prélèvement : E3
			Localisation : Bordure Nord
Date de prélèvement : 12/07/2022	Heure de prélèvement : 10h30		Opérateurs : JMH / BR
Site : ESID - Bat 005 - Quartier Foch Delestraint 3^{ème} RIMA de Vannes - VANNES (56)			Technique de sondage : Carrotteuse
N° dossier : C20-061			Diamètre du sondage : 63 mm

Nombre de couche : 1			Résultat : Absence d'amiante / HAP
N° de l'échantillon : E3			
Remarques : 15 cm d'épaisseur

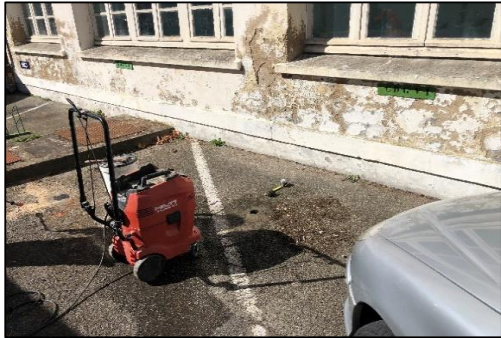
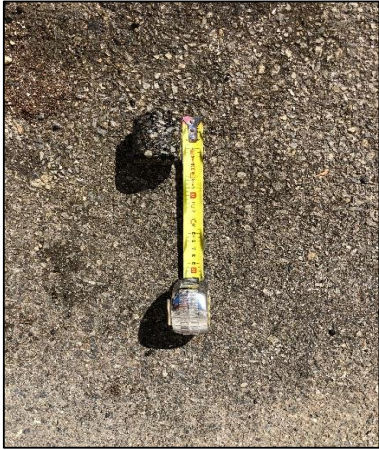
Nombre de couche : 1			Résultat : Absence d'amiante / HAP
N° de l'échantillon : E4			
Remarques : 6 cm d'épaisseur

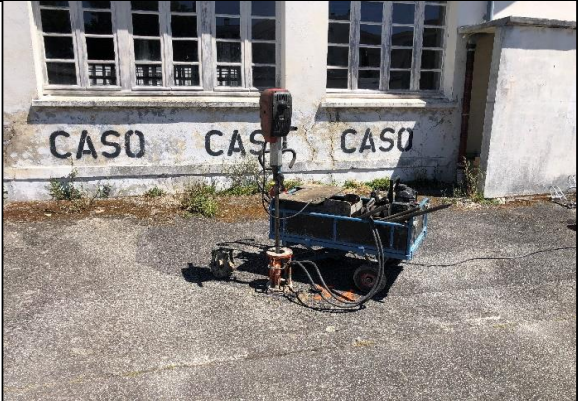
Coupe de sondage		N° Sondage/fouille : S1		
Date de prélèvement : 11/07/2022		Heure de prélèvement : 14h20		Localisation / Installation : Ancien réservoir enterré de 5 000 l visée :		
Site : Quartier Foch Delestraint 3^{ème} RIMA Vannes - Vannes (56)		N° dossier : C20-061		Longitude O (degrés) : -2,746015 Latitude N (degrés) : 47,658859 NGF (~m) z : 12		
Chef de chantier INOVADIA : Benjamin ROUSSEAU

0	Enrobé	ESO ↓	-	-	-	
1	Remblais limono-graveleux		Marron	0,0	S1 (0,1-1,0)	-
			Marron	0,0	S1 (1,0-1,5)	HC C10-C40
2	Altération du socle		Gris à noir	0,0	S1 (1,5-2,0)	COHV, ISDI
	Altération plus faible		Gris clair, ocre à noir	1,4	S1 (2,0-2,3)	HC C10-C40
3	Refus sur socle					
4						
5						
6						
Echantillons envoyés en glacières réfrigérées le : 13/07/2022 au laboratoire : EUROFINS						
Remarques : Remontée des eaux souterraines à 1,4 m après le sondage - aspect gras Sondage équipé en piézair : PzR1

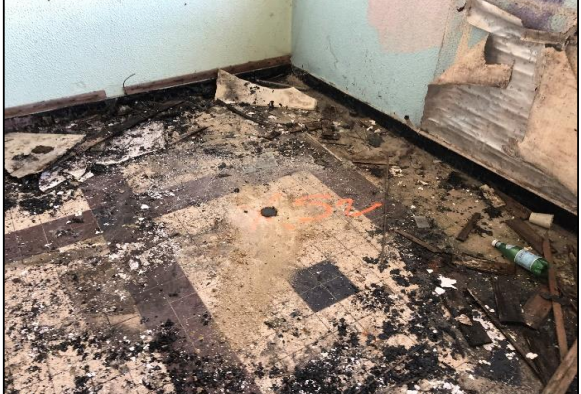
Coupe de sondage		N° Sondage/fouille : S2		
Date de prélèvement : 11/07/2022		Heure de prélèvement : 17h15		Localisation / Installation : Ancien réservoir enterré de visée : 5 000 l		
Site : Quartier Foch Delestraint 3^{ème} RIMA Vannes - Vannes (56)		N° dossier : C20-061		Longitude O (degrés) : -2,745971 Latitude N (degrés) : 47,658873 NGF (~m) z : 12		
Chef de chantier INOVADIA : Benjamin ROUSSEAU

0	Dalle béton		-	-	-	-
1	Remblais sablo-graveleux		Marron beige	0,0	S2 (0,15-1,2)	HC C10-C40, HAP, PCB, 8 ETM sur brut
2	Argile sableuse		Marron	0,0	S2 (1,2-2,5)	HC C10-C40
3	Altération du socle		Jaune beige	0,0	S2 (2,5-2,9)	HC C10-C40
4	Refus sur socle					
5						
6						
Echantillons envoyés en glacières réfrigérées le : 13/07/2022				au laboratoire : EUROFINS		
Remarques : Refus à 2,9 m, au socle

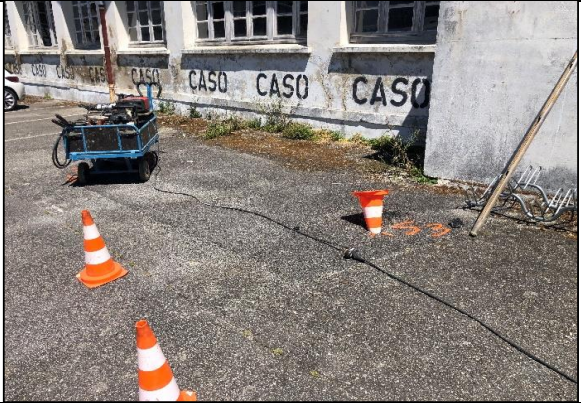
Coupe de sondage		N° Sondage/fouille : S3		
Date de prélèvement : 12/07/2022		Heure de prélèvement : 13h30		Localisation /Installation : Ancien réservoir enterré de visée : 5 000 l		
Site : Quartier Foch Delestraint 3^{ème} RIMA Vannes - Vannes (56)		N° dossier : C20-061		Longitude O (degrés) : -2,745983 Latitude N (degrés) : 47,658824 NGF (~m) z : 12		
Chef de chantier INOVADIA : Benjamin ROUSSEAU

1	Remblais limono-graveleux		Marron	0,0	S3 (0,2-1,0)	-
			Marron	0,1	S3 (1,0-1,5)	HC C10-C40
2	Altération du socle		Grise / Odeur hydrocarbure	5,2	S3 (1,5-2,0)	HC C5-C40, BTEX, HAP
3	Altération plus faible		Grise	0,1	S3 (2,0-2,3)	HC C10-C40
	Refus sur socle					
4						
5						
6						
Echantillons envoyés en glacières réfrigérées le : 13/07/2022				au laboratoire : EUROFINS		
Remarques : Remontée des eaux souterraines à 1,5 m après le sondage - aspect gras

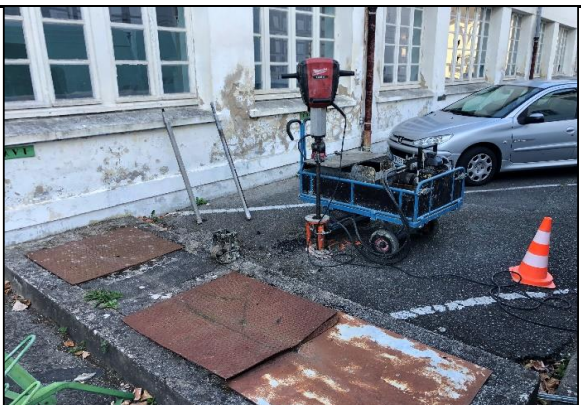
Coupe de sondage		N° Sondage/fouille : S4		
				Localisation /Installation visée : Bac à graisse		
Date de prélèvement : 12/07/2022		Heure de prélèvement : 14h		Longitude O (degrés) : -2,745617		
		Site : Quartier Foch Delestraint 3^{ème} RIMA Vannes - Vannes (56)		Latitude N (degrés) : 47,658916		
		N° dossier : C20-061		NGF (~m) z : 12		
		Chef de chantier INOVADIA : Benjamin ROUSSEAU

0	Enrobé		-	-	-	-
	Remblais sablo-graveleux		Marron	0,0	S4 (0,1-1,0)	HC C10-C40, HAP, 8 ETM sur brut
1	Argile sableuse		Marron	0,0	S4 (1,0-1,5)	-
2	Altération du socle		jaune à beige clair	0,0	S4 (1,5-2,5)	HC C10-C40, COHV
	Refus sur socle					
3						
4						
5						
6						
Echantillons envoyés en glacières réfrigérées le : 13/07/2022				au laboratoire : EUROFINS		
Remarques :

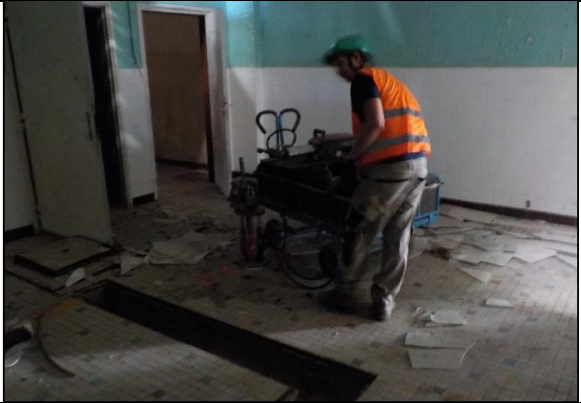
Coupe de sondage		N° Sondage/fouille : S5				
Date de prélèvement : 12/07/2022		Heure de prélèvement : 15h40		Localisation / Installation visée : Structure à usage inconnu				
Site : Quartier Foch Delestraint 3^{ème} RIMA Vannes - Vannes (56)		N° dossier : C20-061		Longitude O (degrés) : -2,745692 Latitude N (degrés) : 47,658622 NGF (~m) z : 12				
Chef de chantier INOVADIA : Benjamin ROUSSEAU

0	Dalle béton				-	-	-	-
1	Remblais sablo-graveleux				Marron	0,1	S5 (0,2-1,0)	HC C5-C10, COHV, HAP, 8 ETM sur brut, ISDI
2	Remblais argilo-graveleux				Marron	0,0	S5 (1,0-2,0)	HC C10-C40, HAP, 8 ETM sur brut
3								
4								
5								
6								
Echantillons envoyés en glacières réfrigérées le : 13/07/2022				au laboratoire : EUROFINS				
Remarques :

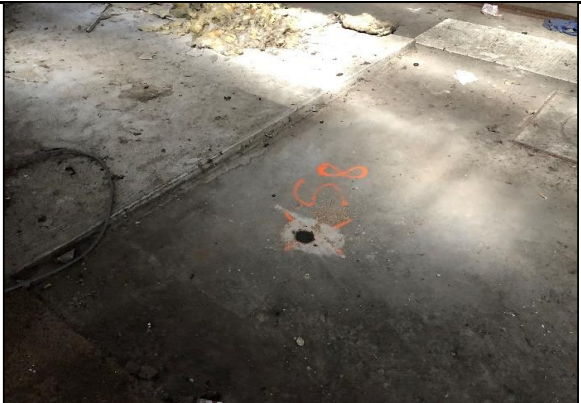
Coupe de sondage		N° Sondage/fouille : S8		
Date de prélèvement : 11/07/2022		Heure de prélèvement : 17h		Localisation / Installation visée : Remblais utilisés lors de l'aménagement du bâtiment		
Site : Quartier Foch Delestraint 3^{ème} RIMA Vannes - Vannes (56)		N° dossier : C20-061		Longitude O (degrés) : -2,745842 Latitude N (degrés) : 47,658829 NGF (~m) z : 12		
Chef de chantier INOVADIA : Benjamin ROUSSEAU

0	Dalle béton		-	-	-	-
	Remblais sablo-graveleux		Marron gris	0,0	S8 (0,15-0,9)	8 ETM sur brut, COHV, ISDI
1	Remblais sablo-graveleux		Gris	0,0	S8 (0,9-1,4)	-
	Argile sableuse		Marron	0,0	S8 (1,4-2,0)	-
2						
3						
4						
5						
6						
Echantillons envoyés en glacières réfrigérées le : 13/07/2022			au laboratoire : EUROFINS			
Remarques :

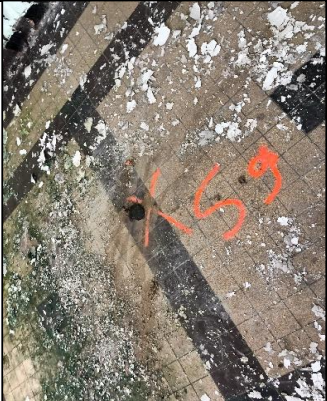
Coupe de sondage		N° Sondage/fouille : S9		
Date de prélèvement : 11/07/2022		Heure de prélèvement : 17h40		Localisation / Installation visée : Remblais utilisés lors de l'aménagement du bâtiment		
Site : Quartier Foch Delestraint 3^{ème} RIMA Vannes - Vannes (56)		N° dossier : C20-061		Longitude O (degrés) : -2,745856 Latitude N (degrés) : 47,659029 NGF (~m) z : 12		
Chef de chantier INOVADIA : Benjamin ROUSSEAU

0	Dalle béton	ESO ↓	-	-	-	-
	Remblais sablo-graveleux		Gris	0,0	S9 (0,2-0,9)	8 ETM sur brut, ISDI
1	Argile sableuse		Marron	0,0	S9 (0,9-2,0)	-
2						
3						
4						
5						
6						
Echantillons envoyés en glacières réfrigérées le : 13/07/2022				au laboratoire : EUROFINS		
Remarques :

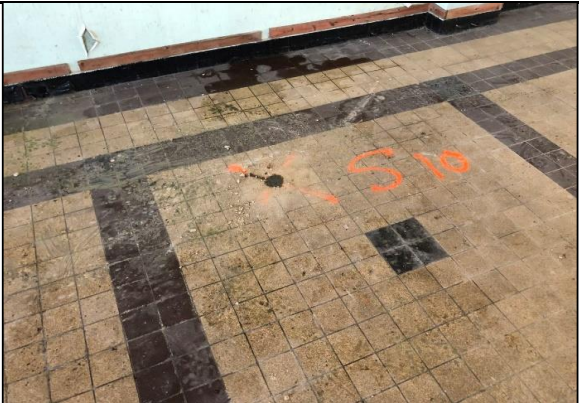
Coupe de sondage		N° Sondage/fouille : S10				
Date de prélèvement : 11/07/2022		Heure de prélèvement : 17h50		Localisation / Installation visée : Remblais utilisés lors de l'aménagement du bâtiment				
Site : Quartier Foch Delestraint 3^{ème} RIMA Vannes - Vannes (56)		N° dossier : C20-061		Longitude O (degrés) : -2,746096 Latitude N (degrés) : 47,659084 NGF (~m) z : 12				
Chef de chantier INOVADIA : Benjamin ROUSSEAU		Sous-traitant : -

0	Dalle béton		-			-	-	-
1	Remblais sablo-graveleux		Marron Morceaux de brique			0,0	S10 (0,15-1,1)	8 ETM sur brut, COHV, ISDI
	Argile		Marron	0,0	S10 (1,1-1,6)	-		
2	Altération du socle		Jaune beige	0,0	S10 (1,6-2,0)	-		
3								
4								
5								
6

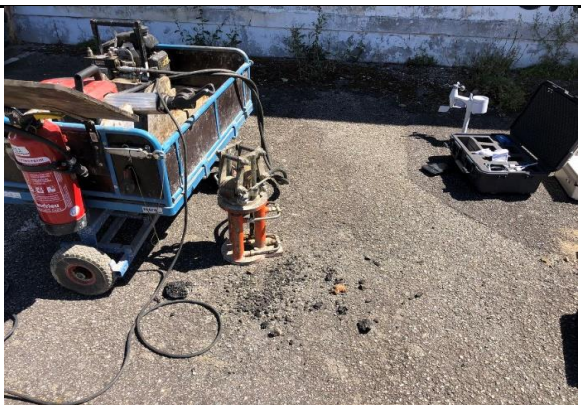
Sous-traitant : -																																																																							
Météo : Ensoleillé																																																																							
Température air (°C) : 31																																																																							
Technique de sondage (matériel) : Carottier à percussion																																																																							
Diamètre de forage (mm) : 50																																																																							
Gestion des cuttings / Rebouchage : Rebouchage avec les terres du sondage

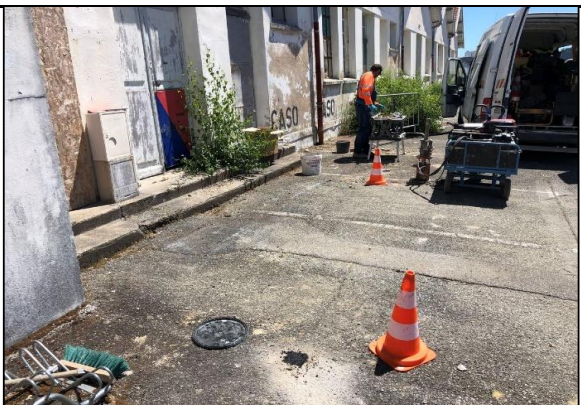
0	Enrobé		-	-	-	
	Remblais sablo-graveleux		Marron Morceaux de briques	0,0	S12 (0,1-0,4)	HC C10-C40
			Marron	0,0	S12 (0,4-0,9)	
1	Sable argileux		Gris	5,3	S12 (0,9-1,6)	HC C10-C40, BTEX, HAP
2	Altération du socle		Gris jaune	1,5	S12 (1,6-2,3)	HC C10-C40
	Refus sur socle					
3						
4						
5						
6						
Echantillons envoyés en glacières réfrigérées le : 13/07/2022			au laboratoire : EUROFINS			
Remarques :

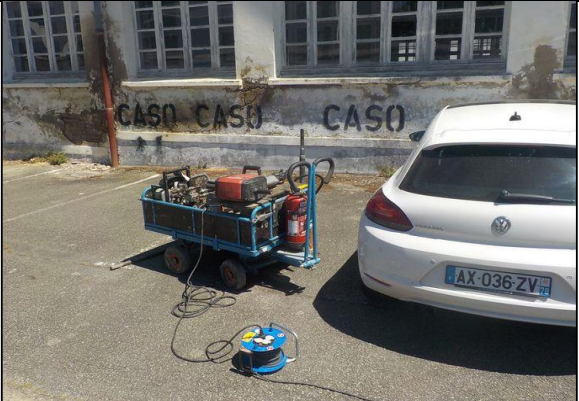
0	Enrobé		-			-	-	-
	Remblais sablo-graveleux		Marron			0,0	S13 (0,1-0,7)	-
1	Argile sableuse		Gris à marron	0,0	S13 (0,7-1,4)	HC C10-C40		
	Altération du socle		Marron beige	0,0	S13 (1,4-1,9)	HC C10-C40, BTEX, HAP		
2	Refus sur socle							
3								
4								
5								
6								
Echantillons envoyés en glacières réfrigérées le : 13/07/2022				au laboratoire : EUROFINS				
Remarques :

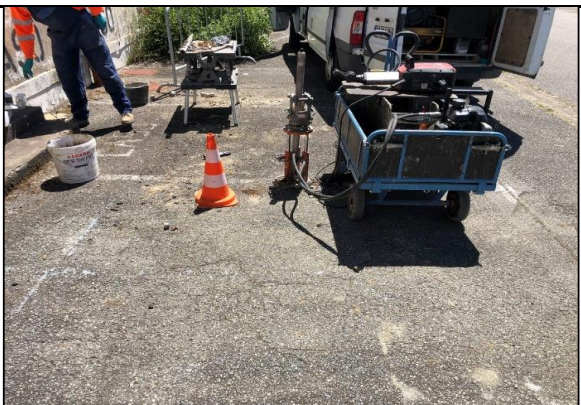
Sous-traitant : -																																																																									
Météo : Ensoleillé																																																																									
Température air (°C) : 31																																																																									
Technique de sondage (matériel) : Carottier à percussion																																																																									
Diamètre de forage (mm) : 50																																																																									
Gestion des cuttings / Rebouchage : Rebouchage avec les terres du sondage

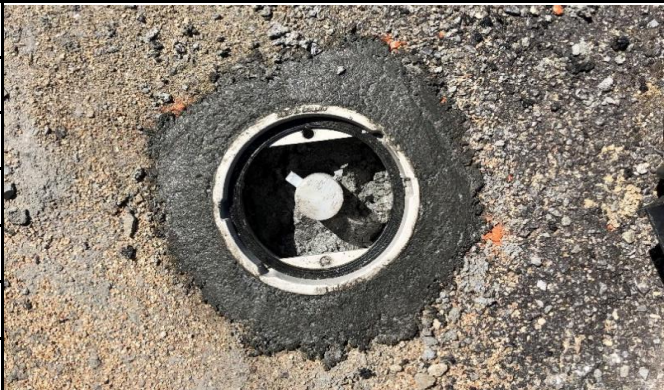
Sous-traitant : -						
Météo : Ensoleillé						
Température air (°C) : 36						
Technique de forage : Carottier à percussion						
Diamètre de forage (mm) : 50						
Gestion des cuttings / Rebouchage : Rebouchage avec les terres du sondage						
Légende	Nature du Tubage : PEHD		Revêtement de surface : Enrobé			
	Diam. int. (mm) : 24		Mise en place d'une bâche : Non			
	Diam. ext. (mm) : 32					
	Hauteur crépine : de 0,43 à 1 m		Fente des crépines (mm) : 0,5			
	Bouchon de tête : Oui		Bouchon de fond : Oui			
	Hauteur du massif filtrant : de 0,3 à 1 m		Calibre (mm) : 1/2

Hauteur des bouchons d'argile : entre 0,2 et 0,3 m					
	Hauteur des bouchons de ciment : entre 0,3 et 0 m					
Tête d'ouvrage : Bouche à clé métallique			Verrouillable : Oui			
Profondeur (m/sol)	Coupe lithologique	Constat visuel (aspect, couleur)	Echantillons de sols	Analyses effectuées	Coupe du piézair	Profondeur (m/sol)
0	Enrobé					0,0
0,5	Remblais limono-graveleux	Marron	S1 (0,1-1,0)	-

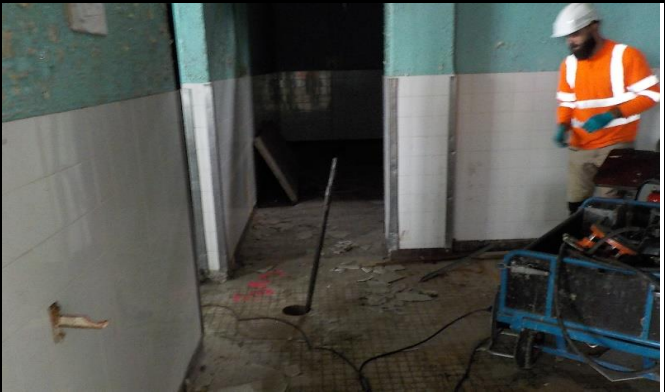
Sous-traitant : -					
Météo : Ensoleillé					
Température air (°C) : 16					
Technique de forage : Carottier à percussion					
Diamètre de forage (mm) : 50					
Gestion des cuttings / Rebouchage : Stockage à l'agence et élimination en centre agréé					
Légende

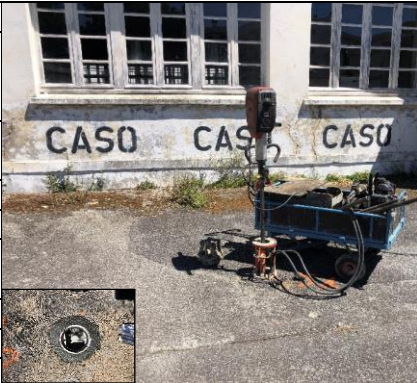
Fiche de prélèvement des gaz du sol		Nom du prélèvement <i>PzR 1_long</i>			
Identification du site							
Nom du site : Quartier Foch Delestraint		N° de dossier : C20-061					
Adresse : 3ème RIMA VANNES - VANNES (56)		Préleveur : JMH-BR					
Conditions météorologiques							
Météo 3-4 jours précédents (Pression atm., précipitations) :		Ensoleillé		Date des dernières pluies : 01/07/2022			
Météo le jour du prélèvement (Pression atm., précipitations) :		Ensoleillé		Conditions du sol (sec, humide, gelé, ...) : Sec			
Identification de l'ouvrage							
Date d'installation : 11/07/2022

Coordonnées : Longitude O (degrés) : -2,746015 Latitude N (degrés) : 47,658859 NGF (~m) z : 12,5						Système : WGS84 Cote : ~ NGF	
Localisation / usage pièce : Extérieur						Dim (L, I, H) : -	
Type d'ouvrage : Bouche à clé							
Profondeur de l'ouvrage (m) : 1						Diamètres de forage (mm) : 50	
Equipement : Tubes pleins de 0,00 à 0,43 m Tubes crépinés de 0,43 à 1,00 m

Diamètres du tubage (mm) : intérieur : 24 extérieur : 32							
Nature des terrains traversés : Remblais							
Tête d'ouvrage : Bouche à clé							
Etat de l'ouvrage et de son environnement							
Etanchéité de surface de l'ouvrage : OK		Présence d'eau observée dans l'ouvrage : Non					
Nature du revêtement de sol : Enrobé		Etat du revêtement de sol : Sec					
Profondeur nappe/sol : 1,4		Voies préférentielles air du sol/air ambiant (fissures, réseaux,...) : -					
Interférences possibles / Observations diverses							
Interférences possibles liées à l'environnement, activités en cours, habitudes des habitants, incidents éventuels (stockage de produits, utilisation de désodorisant ou produits d'entretien, chauffage en cours, aération en cours, fumeurs, gaz d'échappement, odeurs, VMC en activité, cheminée, poussières chantier,...) : <div style="text-align: center;"> Forte chaleur Passage de véhicule </div>

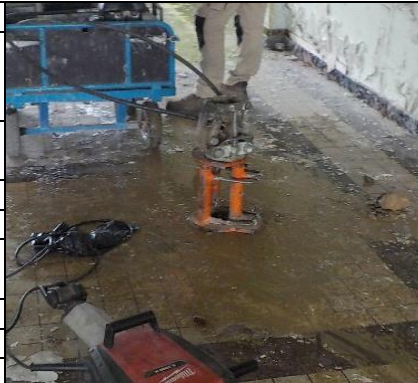
Fiche de prélèvement des gaz du sol		Nom du prélèvement <i>PzR2_long</i>	
Identification du site					
Nom du site : Quartier Foch Delestraint		N° de dossier : C20-061			
Adresse : 3ème RIMA VANNES - VANNES (56)		Préleveur : Bro			
Conditions météorologiques					
Météo 3-4 jours précédents (Pression atm., précipitations) :		Pluie faible		Date des dernières pluies :	
Météo le jour du prélèvement (Pression atm., précipitations) :		Pluie forte		Conditions du sol (sec, humide, gelé, ...) : Sec	
Identification de l'ouvrage					
Date d'installation : 12/10/2022

Longitude O (degrés) : 002°44'45,6"		Système : WGS84			
Coordonnées : Latitude N (degrés) : 47°39'32,6"		Cote : ~ NGF			
Localisation / usage pièce : Extérieur		Dim (L, I, H) : -			
Type d'ouvrage : Bouche à clé					
Profondeur de l'ouvrage (m) : 1,2		Diamètres de forage (mm) : 50			
Equipement : Tubes pleins de 0,00 à 0,80 m		Tubes crépinés de 0,80 à 1,20 m

Diamètres du tubage (mm) : intérieur : 24 extérieur : 32					
Nature des terrains traversés : Remblais puis terrain naturel					
Tête d'ouvrage : Bouche à clé					
Etat de l'ouvrage et de son environnement					
Etanchéité de surface de l'ouvrage : OK		Présence d'eau observée dans l'ouvrage : Non			
Nature du revêtement de sol : Dalle béton		Etat du revêtement de sol : Sec			
Profondeur nappe/sol : 1,4		Voies préférentielles air du sol/air ambiant (fissures, réseaux,...) : -			
Interférences possibles / Observations diverses					
Interférences possibles liées à l'environnement, activités en cours, habitudes des habitants, incidents éventuels (stockage de produits, utilisation de désodorisant ou produits d'entretien, chauffage en cours, aération en cours, fumeurs, gaz d'échappement, odeurs, VMC en activité, cheminée, poussières chantier,...) :					
Purge de l'ouvrage et mesures semi-quantitatives des gaz du sol

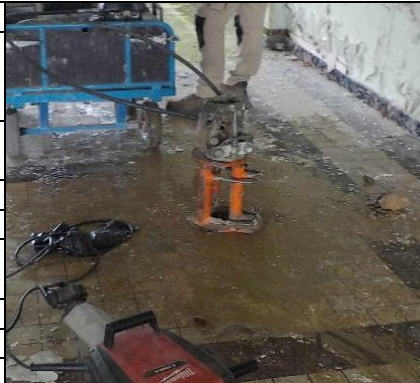
Fiche de prélèvement des gaz du sol		Nom du prélèvement <i>PzR2_court</i>	
Identification du site					
Nom du site : Quartier Foch Delestraint		N° de dossier : C20-061			
Adresse : 3ème RIMA VANNES - VANNES (56)		Préleveur : Bro			
Conditions météorologiques					
Météo 3-4 jours précédents (Pression atm., précipitations) :		Pluie faible		Date des dernières pluies :	
Météo le jour du prélèvement (Pression atm., précipitations) :		Pluie forte		Conditions du sol (sec, humide, gelé, ...) : Sec	
Identification de l'ouvrage					
Date d'installation : 12/10/2022

Longitude O (degrés) : 002°44'45,6"		Système : WGS84			
Coordonnées : Latitude N (degrés) : 47°39'32,6"		Cote : ~ NGF			
NGF (~m) z : 12,5					
Localisation / usage pièce : Extérieur		Dim (L, I, H) : -			
Type d'ouvrage : Bouche à clé					
Profondeur de l'ouvrage (m) : 1,2		Diamètres de forage (mm) : 50			
Equipement : Tubes pleins de 0,00 à 0,80 m		Tubes crépinés de 0,80 à 1,20 m

Diamètres du tubage (mm) : intérieur : 24 extérieur : 32					
Nature des terrains traversés : Remblais puis terrain naturel					
Tête d'ouvrage : Bouche à clé					
Etat de l'ouvrage et de son environnement					
Etanchéité de surface de l'ouvrage : OK		Présence d'eau observée dans l'ouvrage : Non			
Nature du revêtement de sol : Dalle béton		Etat du revêtement de sol : Sec			
Profondeur nappe/sol : 1,4		Voies préférentielles air du sol/air ambiant (fissures, réseaux,...) : -			
Interférences possibles / Observations diverses					
Interférences possibles liées à l'environnement, activités en cours, habitudes des habitants, incidents éventuels (stockage de produits, utilisation de désodorisant ou produits d'entretien, chauffage en cours, aération en cours, fumeurs, gaz d'échappement, odeurs, VMC en activité, cheminée, poussières chantier,...) :					
Purge de l'ouvrage et mesures semi-quantitatives des gaz du sol

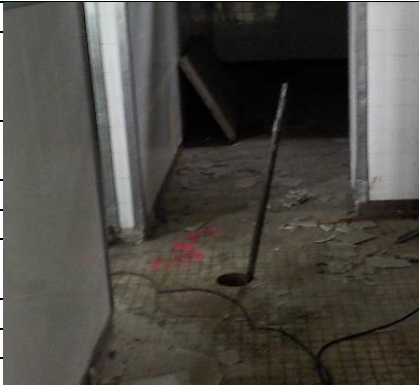
Fiche de prélèvement des gaz du sol		Nom du prélèvement <i>PzR3_long</i>			
Identification du site							
Nom du site : Quartier Foch Delestraint		N° de dossier : C20-061					
Adresse : 3ème RIMA VANNES - VANNES (56)		Préleveur : Bro					
Conditions météorologiques							
Météo 3-4 jours précédents (Pression atm., précipitations) :		Pluie faible		Date des dernières pluies :			
Météo le jour du prélèvement (Pression atm., précipitations) :		Pluie forte		Conditions du sol (sec, humide, gelé, ...) : Sec			
Identification de l'ouvrage							
Date d'installation : 12/10/2022

Longitude O (degrés) : 002°44'44,4"						Système : WGS84	
Coordonnées : Latitude N (degrés) : 47°39'31,4"						Cote : ~ NGF	
NGF (~m) z : 12,5							
Localisation / usage pièce : Extérieur						Dim (L, I, H) : -	
Type d'ouvrage : Bouche à clé							
Profondeur de l'ouvrage (m) : 1,21						Diamètres de forage (mm) : 50	
Equipement : Tubes pleins de 0,00 à 0,81 m Tubes crépinés de 0,81 à 1,21 m

Diamètres du tubage (mm) : intérieur : 24 extérieur : 32							
Nature des terrains traversés : Remblais puis terrain naturel							
Tête d'ouvrage : Bouche à clé							
Etat de l'ouvrage et de son environnement							
Etanchéité de surface de l'ouvrage : OK		Présence d'eau observée dans l'ouvrage : Non					
Nature du revêtement de sol : Dalle béton		Etat du revêtement de sol : Sec					
Profondeur nappe/sol : 1,4		Voies préférentielles air du sol/air ambiant (fissures, réseaux,...) : -					
Interférences possibles / Observations diverses							
Interférences possibles liées à l'environnement, activités en cours, habitudes des habitants, incidents éventuels (stockage de produits, utilisation de désodorisant ou produits d'entretien, chauffage en cours, aération en cours, fumeurs, gaz d'échappement, odeurs, VMC en activité, cheminée, poussières chantier,...) :							
<p style="text-align: center;">Forte chaleur Passage de véhicule</p>

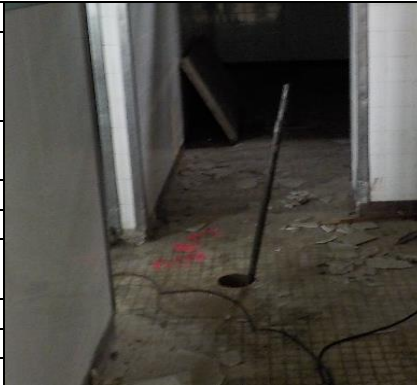
Fiche de prélèvement des gaz du sol				Nom du prélèvement <i>PzR3_court</i>			
Identification du site									
Nom du site : Quartier Foch Delestraint		N° de dossier : C20-061							
Adresse : 3ème RIMA VANNES - VANNES (56)		Préleveur : Bro							
Conditions météorologiques									
Météo 3-4 jours précédents (Pression atm., précipitations) :		Pluie faible		Date des dernières pluies :		Jour-même			
Météo le jour du prélèvement (Pression atm., précipitations) :		Pluie forte		Conditions du sol (sec, humide, gelé, ...) :		Sec			
Identification de l'ouvrage									
Date d'installation : 12/10/2022

Longitude O (degrés) : 002°44'44,4"								Système : WGS84	
Coordonnées : Latitude N (degrés) : 47°39'31,4" NGF (~m) z : 12,5								Cote : ~ NGF	
Localisation / usage pièce : Extérieur								Dim (L, l, H) : -	
Type d'ouvrage : Bouche à clé									
Profondeur de l'ouvrage (m) : 1								Diamètres de forage (mm) : 50

Equipement : Tubes pleins de 0,00 à 0,43 m Tubes crépinés de 0,43 à 1,00 m									
Diamètres du tubage (mm) : intérieur : 24 extérieur : 32									
Nature des terrains traversés : Remblais puis terrain naturel									
Tête d'ouvrage : Bouche à clé									
Etat de l'ouvrage et de son environnement									
Etanchéité de surface de l'ouvrage : OK		Présence d'eau observée dans l'ouvrage : Non							
Nature du revêtement de sol : Dalle béton		Etat du revêtement de sol : Sec							
Profondeur nappe/sol : 1,4		Voies préférentielles air du sol/air ambiant (fissures, réseaux,...) : -							
Interférences possibles / Observations diverses									
Interférences possibles liées à l'environnement, activités en cours, habitudes des habitants, incidents éventuels (stockage de produits, utilisation de désodorisant ou produits d'entretien, chauffage en cours, aération en cours, fumeurs, gaz d'échappement, odeurs, VMC en activité, cheminée, poussières chantier,...) :
