## Rapport de mission de repérage des matériaux et produits contenant de l'amiante sur réseaux enterrés

Numéro de rapport	70686-164001 A
Propriétaire	ESID DE RENNES
Donneur d'ordre	ESID DE RENNES
Adresse de l'immeuble	Bâtiment 0005 Quartier Foch Delestraint 56000 VANNES
Type de bien	Réseaux enterrés (bâtiment n°005)
Date de la commande	20/07/2023
La (ou les) date(s) d'exécution du repérage	08/11/2024
Date d'émission du rapport de repérage	14/11/2024
Référence du programme de travaux / démolition

Réseaux enterrés suite à la démolition du bâtiment 005. Tous les regards marqués à la bombe fluorescente ont été visités.

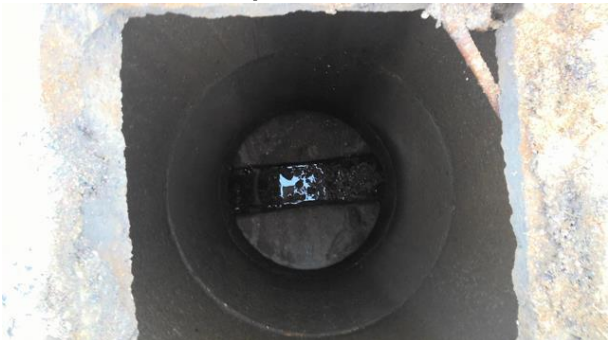
ELEMENT : Conduit de fluide en profondeur (X2)		
Emplacement :

Nom du client ESID DE RENNES	Numéro de dossier 70686-164001	Pièce ou local – Composant Extérieur - Pourtour dalle - Conduit de fluide en profondeur (X2) - Regard n°7
Nom de l'opérateur BOUCHET Olivier	Date de prélèvement	Partie de composant Ciment
Résultat amiante : Absence d'amiante

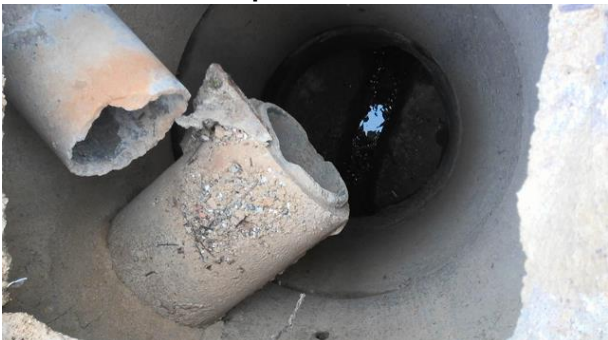
ELEMENT : Conduit de fluide (X1) en surface		
Emplacement :

Nom du client ESID DE RENNES	Numéro de dossier 70686-164001	Pièce ou local – Composant Extérieur - Pourtour dalle - Conduit de fluide (X1) en surface - Regard n°12
Nom de l'opérateur BOUCHET Olivier	Date de prélèvement	Partie de composant Ciment
Résultat amiante : Absence d'amiante

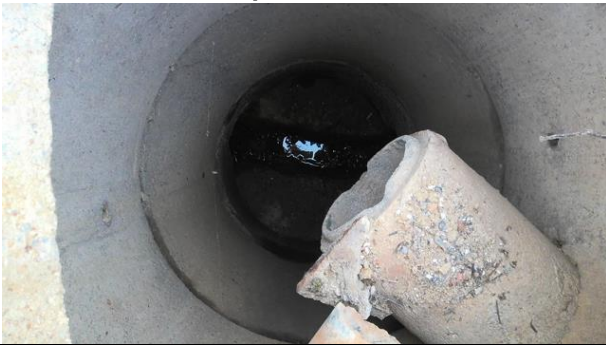
ELEMENT : Conduit de fluide (X2) en profondeur		
Emplacement :

Nom du client ESID DE RENNES	Numéro de dossier 70686-164001	Pièce ou local – Composant Extérieur - Pourtour dalle - Conduit de fluide (X2) en profondeur - Regard n°9
Nom de l'opérateur BOUCHET Olivier	Date de prélèvement	Partie de composant Ciment
Résultat amiante : Absence d'amiante

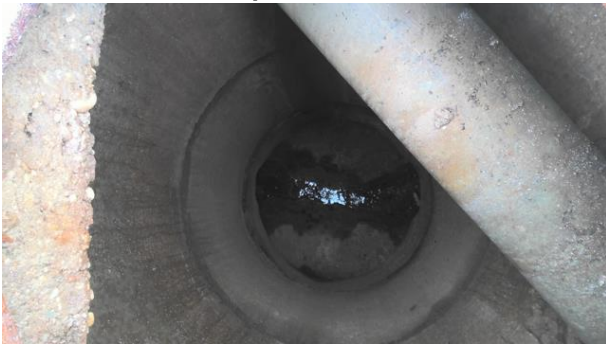
ELEMENT : Conduit de fluide (X2) en profondeur		
Emplacement :

Nom du client ESID DE RENNES	Numéro de dossier 70686-164001	Pièce ou local – Composant Extérieur - Pourtour dalle - Conduit de fluide (X2) en profondeur - Regard n°10
Nom de l'opérateur BOUCHET Olivier	Date de prélèvement	Partie de composant Ciment
Résultat amiante : Absence d'amiante

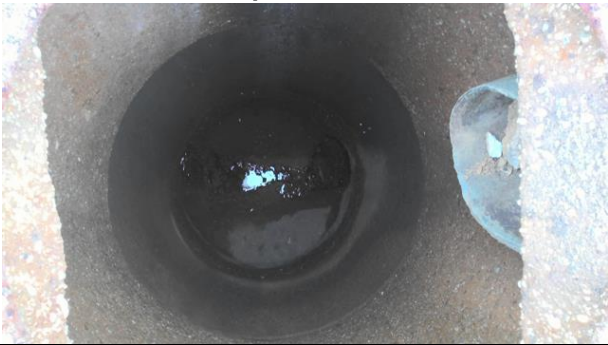
ELEMENT : Conduit de fluide (X2) en profondeur		
Emplacement :

Nom du client ESID DE RENNES	Numéro de dossier 70686-164001	Pièce ou local – Composant Extérieur - Pourtour dalle - Conduit de fluide (X2) en profondeur - Regard n°8
Nom de l'opérateur BOUCHET Olivier	Date de prélèvement	Partie de composant Ciment
Résultat amiante : Absence d'amiante

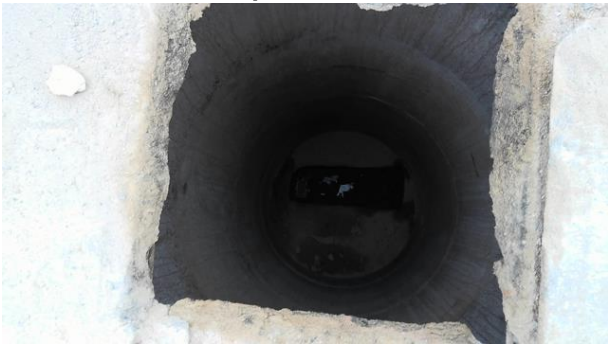
ELEMENT : Conduit de fluide en profondeur (X2)		
Emplacement :

Nom du client ESID DE RENNES	Numéro de dossier 70686-164001	Pièce ou local – Composant Extérieur - Pourtour dalle - Conduit de fluide en profondeur (X2) - Regard n°3
Nom de l'opérateur BOUCHET Olivier	Date de prélèvement	Partie de composant Ciment
Résultat amiante : Absence d'amiante

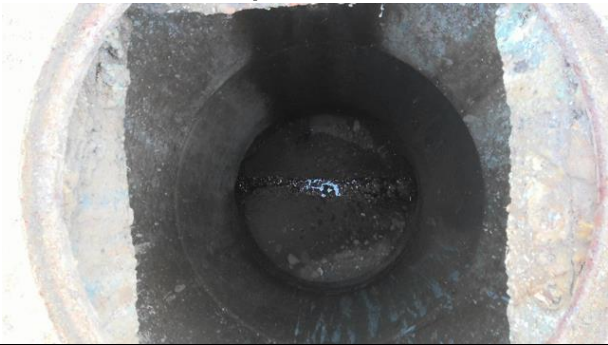
ELEMENT : Conduit de fluide en profondeur (X2)		
Emplacement :

Nom du client ESID DE RENNES	Numéro de dossier 70686-164001	Pièce ou local – Composant Extérieur - Pourtour dalle - Conduit de fluide en profondeur (X2) - Regard n°13
Nom de l'opérateur BOUCHET Olivier	Date de prélèvement	Partie de composant Ciment
Résultat amiante : Absence d'amiante

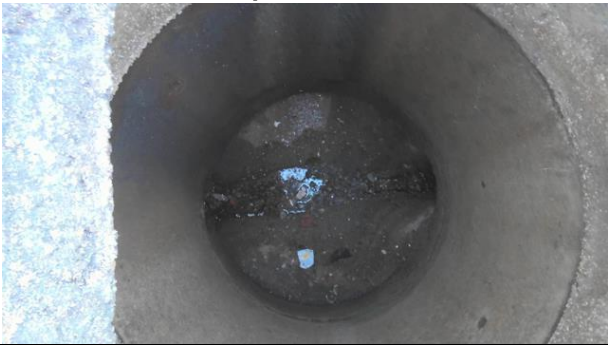
ELEMENT : Conduit de fluide en profondeur (X2)		
Emplacement :

Nom du client ESID DE RENNES	Numéro de dossier 70686-164001	Pièce ou local – Composant Extérieur - Pourtour dalle - Conduit de fluide en profondeur (X2) - Regard n°4
Nom de l'opérateur BOUCHET Olivier	Date de prélèvement	Partie de composant Ciment
Résultat amiante : Absence d'amiante

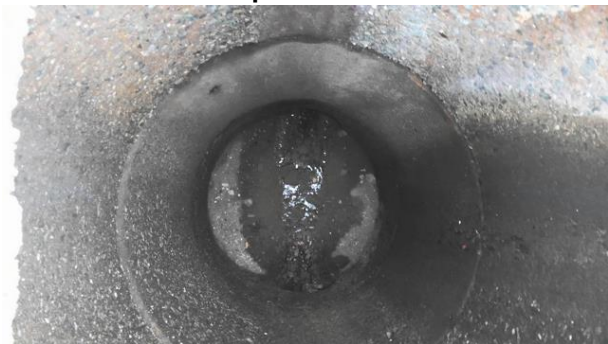
ELEMENT : Conduit de fluide en profondeur (X2)		
Emplacement :

Nom du client ESID DE RENNES	Numéro de dossier 70686-164001	Pièce ou local – Composant Extérieur - Pourtour dalle - Conduit de fluide en profondeur (X2) - Regard n°6
Nom de l'opérateur BOUCHET Olivier	Date de prélèvement	Partie de composant Ciment
Résultat amiante : Absence d'amiante

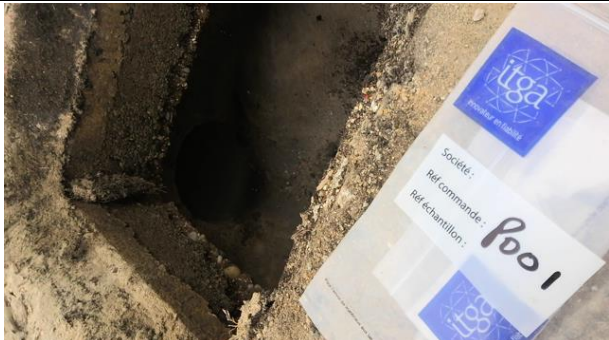
PRELEVEMENT : P001			
<b>Emplacement :</b>

<b>Nom du client</b> ESID DE RENNES	<b>Numéro de dossier</b> 70686-164001	<b>Pièce ou local – Composant</b> Extérieur - Pourtour dalle - Conduit de fluide (X2) - Regard n°1	
<b>Nom de l'opérateur</b> BOUCHET Olivier	<b>Date de prélèvement</b> 08/11/2024	<b>Partie de composant</b> Ciment	
<b>Résultat amiante :</b> Absence d'amiante			
<b>DESCRIPTION DU PRELEVEMENT :</b>			
<b>Objet :</b> Ciment  <b>Planche de croquis n° :</b>

<b>DETAIL DES COUCHES DU PRELEVEMENT :</b>			
<b>Référence Couche</b> Fr1	<b>Description visuelle</b> Matériau compact gris hétérogène	<b>Epaisseur (cm)</b> 0	<b>Conclusion amiante</b> Fibres d'amiante non détectées

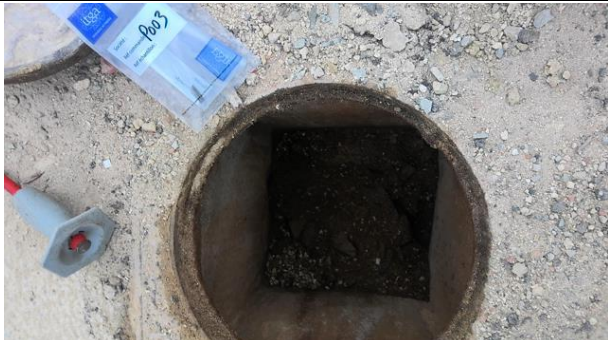
PRELEVEMENT : P003			
<b>Emplacement :</b>

<b>Nom du client</b> ESID DE RENNES	<b>Numéro de dossier</b> 70686-164001	<b>Pièce ou local – Composant</b> Extérieur - Pourtour dalle - Conduit de fluide (X2) - Regard n°5	
<b>Nom de l'opérateur</b> BOUCHET Olivier	<b>Date de prélèvement</b> 08/11/2024	<b>Partie de composant</b> Amiante ciment	
<b>Résultat amiante :</b> Présence d'amiante (Fibres d'amiante de type chrysotile)			
DESCRIPTION DU PRELEVEMENT :			
<b>Objet :</b> Ciment  <b>Planche de croquis n° :</b>

DETAIL DES COUCHES DU PRELEVEMENT :			
Référence Couche	Description visuelle	Epaisseur (cm)	Conclusion amiante
Fr1	Matériau compact gris avec fibres visibles	0	Fibres d'amiante de type chrysotile

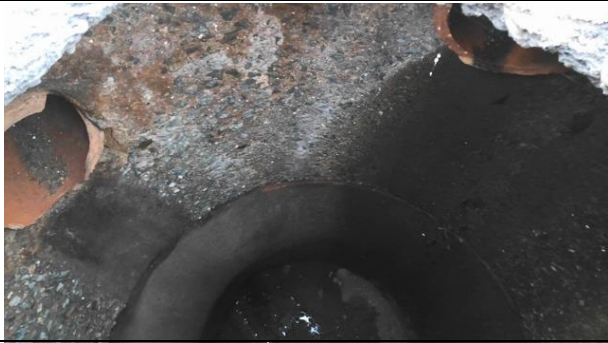
PRELEVEMENT : P004			
<b>Emplacement :</b>

<b>Nom du client</b> ESID DE RENNES	<b>Numéro de dossier</b> 70686-164001	<b>Pièce ou local – Composant</b> Extérieur - Pourtour dalle - Conduit de fluide (X3) - Regard n°6	
<b>Nom de l'opérateur</b> BOUCHET Olivier	<b>Date de prélèvement</b> 08/11/2024	<b>Partie de composant</b> Matériau rouge	
<b>Résultat amiante :</b> Absence d'amiante			
DESCRIPTION DU PRELEVEMENT :			
<b>Objet :</b> Matériau rouge  <b>Planche de croquis n° :</b>

DETAIL DES COUCHES DU PRELEVEMENT :			
Référence Couche	Description visuelle	Epaisseur (cm)	Conclusion amiante
Fr1	Matériau compact rouge	0	Fibres d'amiante non détectées

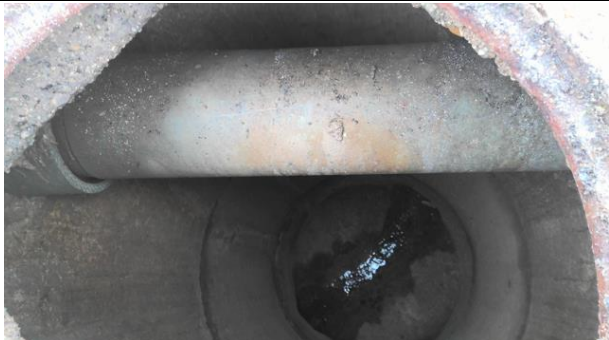
PRELEVEMENT : P006			
<b>Emplacement :</b>

<b>Nom du client</b> ESID DE RENNES	<b>Numéro de dossier</b> 70686-164001	<b>Pièce ou local – Composant</b> Extérieur - Pourtour dalle - Conduit de fluide traversant - Regard n°10	
<b>Nom de l'opérateur</b> BOUCHET Olivier	<b>Date de prélèvement</b> 08/11/2024	<b>Partie de composant</b> Ciment	
<b>Résultat amiante :</b> Présence d'amiante (Fibres d'amiante de type chrysotile)			
DESCRIPTION DU PRELEVEMENT :			
<b>Objet :</b> Ciment  <b>Planche de croquis n° :</b>

DETAIL DES COUCHES DU PRELEVEMENT :			
Référence Couche	Description visuelle	Epaisseur (cm)	Conclusion amiante
Fr1	Matériau compact gris avec fibres visibles	0	Fibres d'amiante de type chrysotile

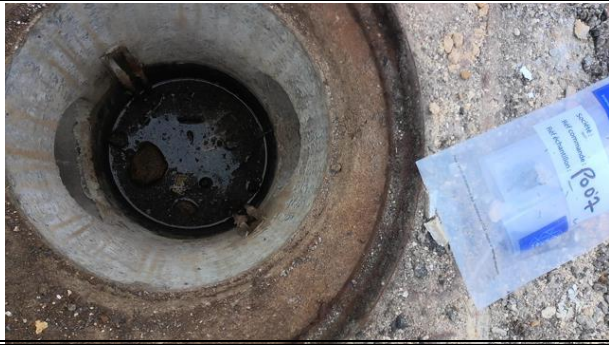
PRELEVEMENT : P007			
<b>Emplacement :</b>

<b>Nom du client</b> ESID DE RENNES	<b>Numéro de dossier</b> 70686-164001	<b>Pièce ou local – Composant</b> Extérieur - Pourtour dalle - Conduit de fluide (X2) - Regard n°11	
<b>Nom de l'opérateur</b> BOUCHET Olivier	<b>Date de prélèvement</b> 08/11/2024	<b>Partie de composant</b> Amiante ciment	
<b>Résultat amiante :</b> Présence d'amiante (Fibres d'amiante de type chrysotile)			
DESCRIPTION DU PRELEVEMENT :			
<b>Objet :</b> Ciment  <b>Planche de croquis n° :</b>

DETAIL DES COUCHES DU PRELEVEMENT :			
Référence Couche	Description visuelle	Epaisseur (cm)	Conclusion amiante
Fr1	Matériau compact gris avec fibres visibles	0	Fibres d'amiante de type chrysotile

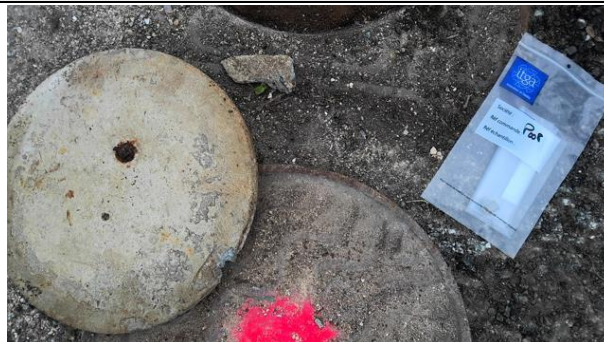
**PRELEVEMENT : P008**
**Emplacement :**

<b>Nom du client</b> ESID DE RENNES	<b>Numéro de dossier</b> 70686-164001	<b>Pièce ou local – Composant</b> Extérieur - Pourtour dalle - Couverture - Regard n°11
<b>Nom de l'opérateur</b> BOUCHET Olivier	<b>Date de prélèvement</b> 08/11/2024	<b>Partie de composant</b> Amiante ciment

**Résultat amiante :** Présence d'amiante (Fibres d'amiante de type chrysotile)

Référence Couche	Description visuelle	Epaisseur (cm)	Conclusion amiante
Fr1	Matériau compact gris avec fibres visibles	0	Fibres d'amiante de type chrysotile

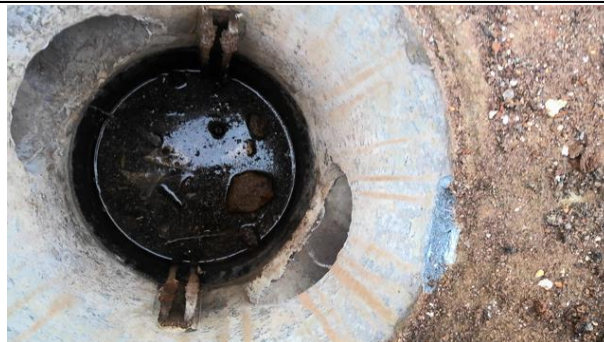
**PRELEVEMENT : P009**
**Emplacement :**

<b>Nom du client</b> ESID DE RENNES	<b>Numéro de dossier</b> 70686-164001	<b>Pièce ou local – Composant</b> Extérieur - Pourtour dalle - Regard - Regard n° 11
<b>Nom de l'opérateur</b> BOUCHET Olivier	<b>Date de prélèvement</b> 08/11/2024	<b>Partie de composant</b> Amiante ciment

**Résultat amiante :** Présence d'amiante (Fibres d'amiante de type chrysotile)

Référence Couche	Description visuelle	Epaisseur (cm)	Conclusion amiante
Fr1	Matériau compact gris avec fibres visibles	0	Fibres d'amiante de type chrysotile

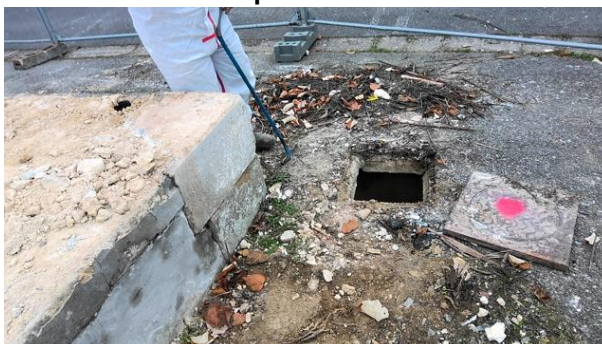
**PRELEVEMENT : P010**
**Emplacement :**

<b>Nom du client</b> ESID DE RENNES	<b>Numéro de dossier</b> 70686-164001	<b>Pièce ou local – Composant</b> Extérieur - Pourtour dalle - Conduit de fluide (X1) - Regard n°12
<b>Nom de l'opérateur</b> BOUCHET Olivier	<b>Date de prélèvement</b> 08/11/2024	<b>Partie de composant</b> Ciment

**Résultat amiante :** Présence d'amiante (Fibres d'amiante de type chrysotile)

Référence Couche	Description visuelle	Epaisseur (cm)	Conclusion amiante
Fr1	Matériau compact gris avec fibres visibles	0	Fibres d'amiante de type chrysotile

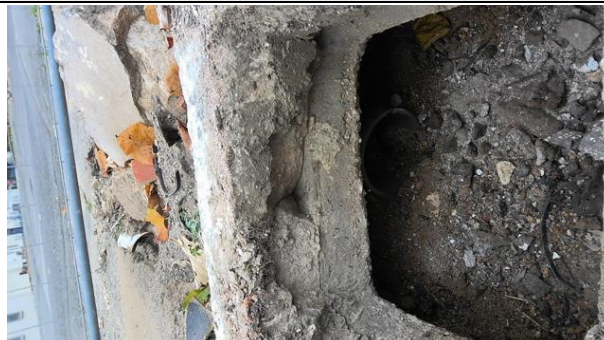
**PRELEVEMENT : P011**
**Emplacement :**

<b>Nom du client</b> ESID DE RENNES	<b>Numéro de dossier</b> 70686-164001	<b>Pièce ou local – Composant</b> Extérieur - Pourtour dalle - Conduits de fluide (X1) - Regard n°13
<b>Nom de l'opérateur</b> BOUCHET Olivier	<b>Date de prélèvement</b> 08/11/2024	<b>Partie de composant</b> Ciment

**Résultat amiante :** Présence d'amiante (Fibres d'amiante de type chrysotile)

Référence Couche	Description visuelle	Epaisseur (cm)	Conclusion amiante
Fr1	Matériau compact gris avec fibres visibles	0	Fibres d'amiante de type chrysotile

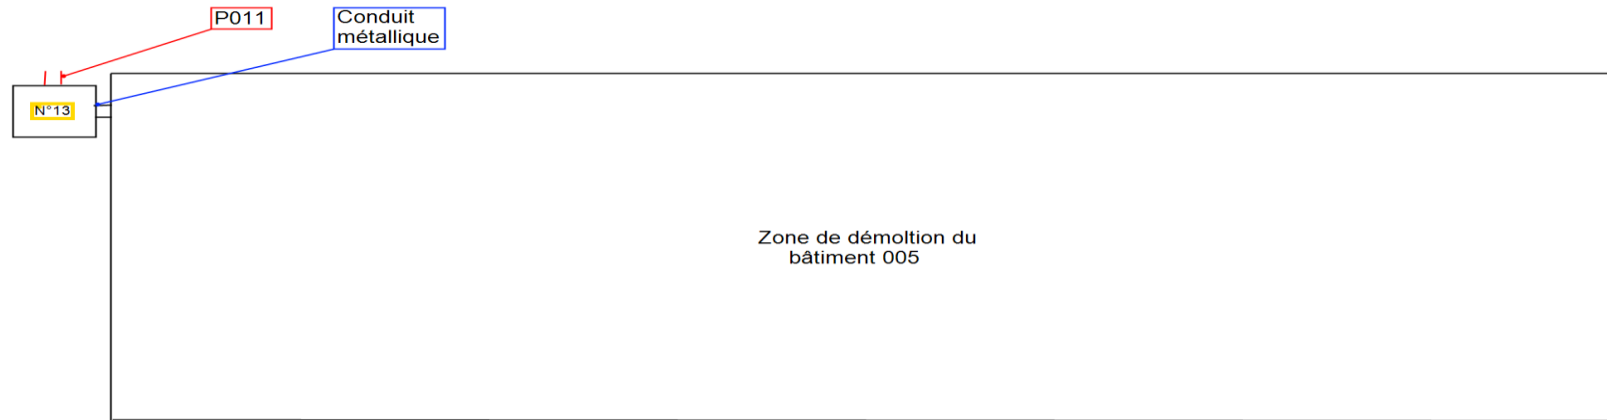
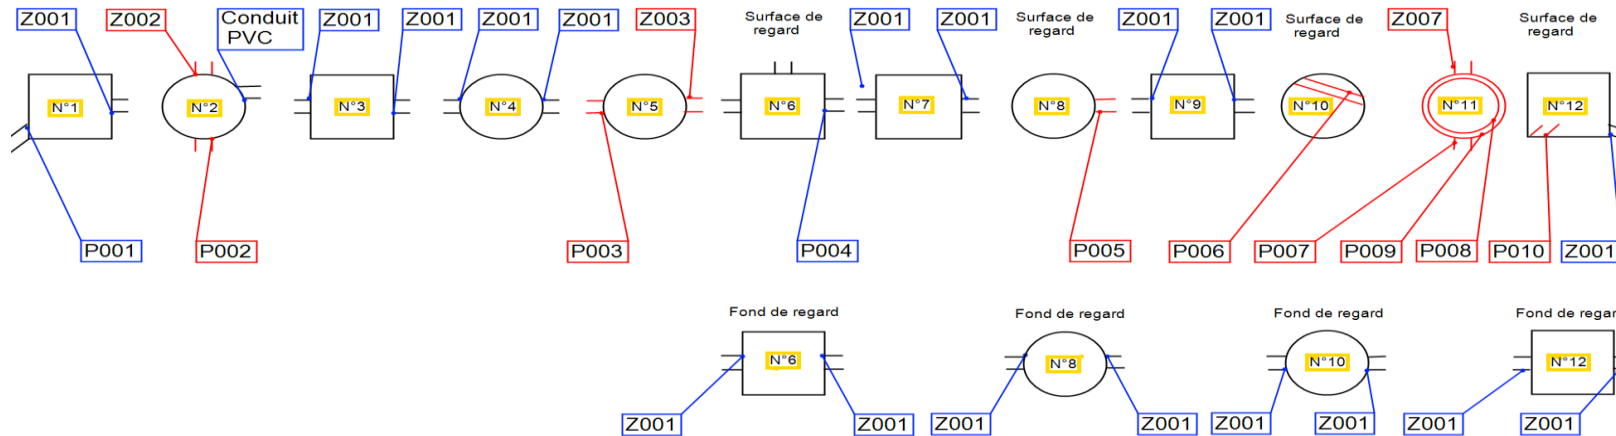
Conduits amiantés (au départ des regards)
