Caractérisation de la présence d'amiante dans les enrobés bitumineux

Rapport

Voirie concernée	3^{ème} RIMA FOCH-DELESTRAIT Avenue de Verdun 56 000 - VANNES	N° dossier : 1804118A0000057
Propriétaire	MINISTERE DE LA DEFENSE	Réf. du rapport : 118A0/18/6186
Demandeur	ESID DE RENNES Quartier Marguerite 1 rue Garigliano BP14 35998 RENNES cedex 9	Date(s) de visite 05/06/2018 Date de commande :

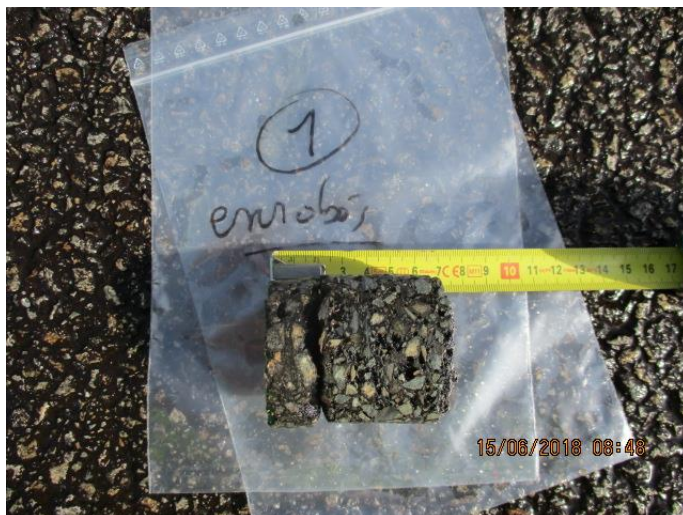
Photo			
Numéro de la Carotte	IT141806-40906 (prélèvement P1)		
Type de structure ou de matériau	Enrobés bitumineux		
Zone d'implantation (section de voirie)	Cf plan		
Coordonnées			
Couche N° (1 = Roulement)	1	2	3
Identification de l'échantillon	IT141806-40906		
Epaisseur de la couche	7 cm		
Présence d'amiante	non		
Présence d'HAP	Oui SOC1806-2857

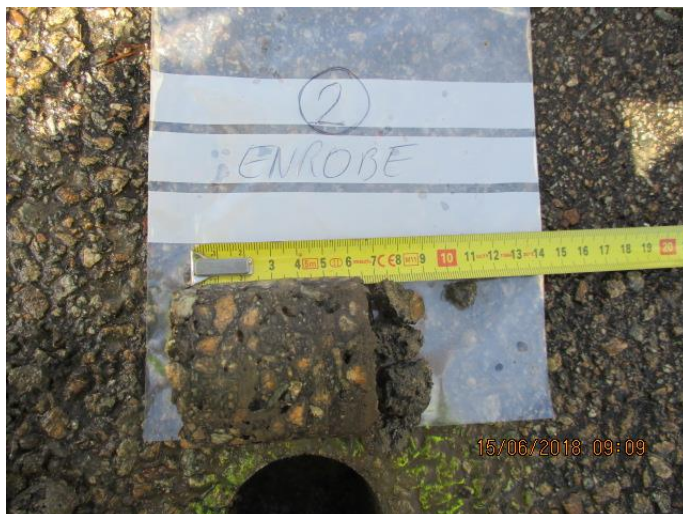
Photo			
Numéro de la Carotte	IT141806-40907 (prélèvement P2)		
Type de structure ou de matériau	Enrobés bitumineux		
Zone d'implantation (section de voirie)	Cf plan		
Coordonnées			
Couche N° (1 = Roulement)	1	2	3
Identification de l'échantillon	IT141806-40907		
Epaisseur de la couche	9 cm		
Présence d'amiante	non		
Présence d'HAP	non SOC1806-2858

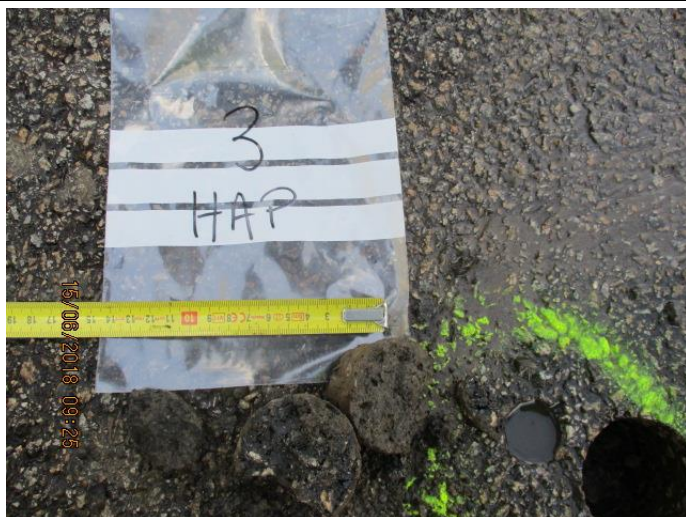
Photo
Numéro de la Carotte	IT141806-40908 (prélèvement P3)

Type de structure ou de matériau	Enrobés bitumineux			
Zone d'implantation (section de voirie)	Voirie (Cf Plan)			
Coordonnées				
Couche N° (1 = Roulement)	1	2	3	
Identification de l'échantillon	IT141806-40908			
Epaisseur de la couche	6 cm			
Présence d'amiante	non			
Présence d'HAP	Non SOC1806-2859

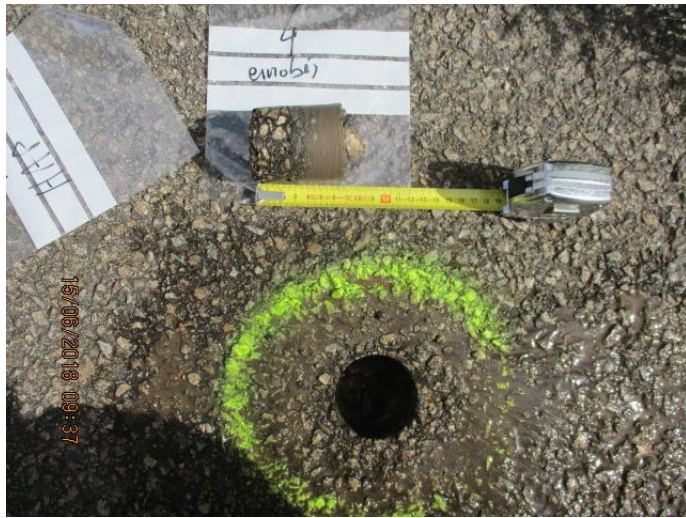
Photo
Numéro de la Carotte	IT141806-40909 (prélèvement P4)

Type de structure ou de matériau	Enrobés bitumineux			
Zone d'implantation (section de voirie)	Voirie (Cf Plan)			
Coordonnées				
Couche N° (1 = Roulement)	1	2	3	
Identification de l'échantillon	IT141806-40909			
Epaisseur de la couche	8 cm			
Présence d'amiante	non			
Présence d'HAP	Oui SOC1806-2860

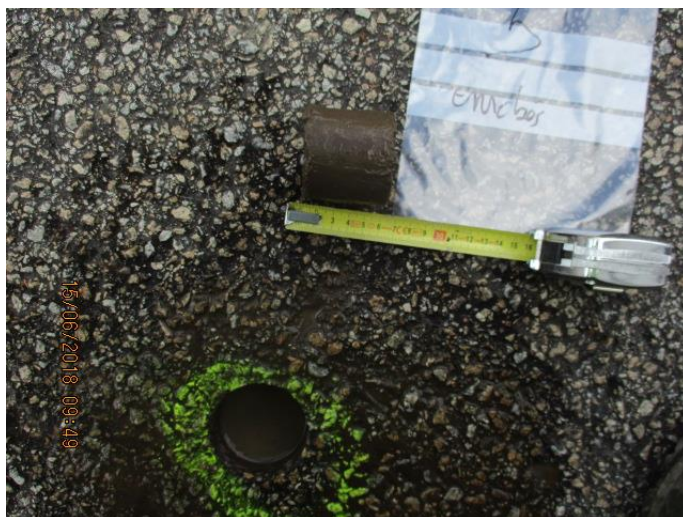
Photo			
Numéro de la Carotte	IT141806-40910 (prélèvement P5)		
Type de structure ou de matériau	Enrobés bitumineux		
Zone d'implantation (section de voirie)	Voirie (Cf Plan)		
Coordonnées			
Couche N° (1 = Roulement)	1	2	3
Identification de l'échantillon	IT141806-40910		
Epaisseur de la couche	6 cm		
Présence d'amiante	non		
Présence d'HAP	non SOC1806-2861

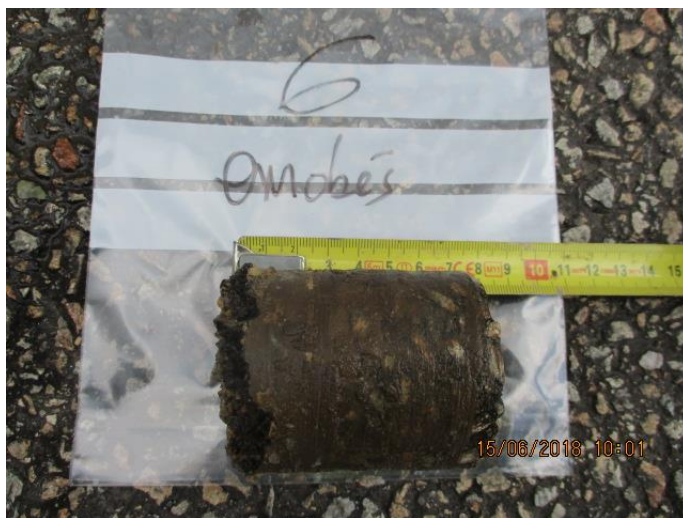
Photo			
Numéro de la Carotte	IT141806-40911 (prélèvement P6)		
Type de structure ou de matériau	Enrobés bitumineux		
Zone d'implantation (section de voirie)	Voirie (Cf Plan)		
Coordonnées			
Couche N° (1 = Roulement)	1	2	3
Identification de l'échantillon	IT141806-40911		
Epaisseur de la couche	8 cm		
Présence d'amiante	non		
Présence d'HAP	Non SOC1806-2862

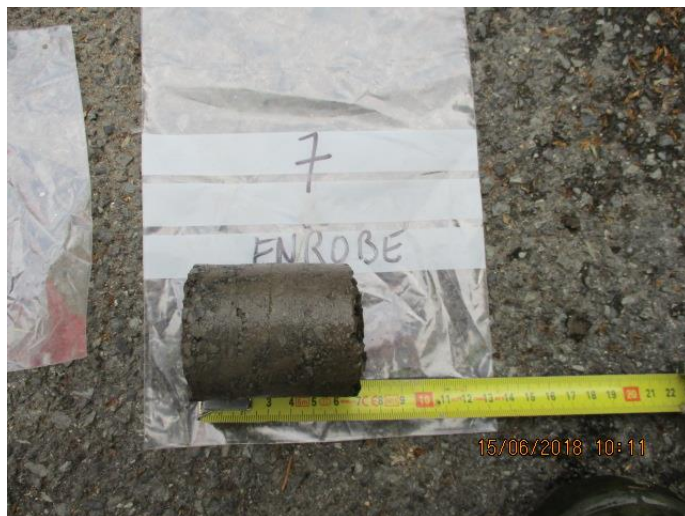
Photo
Numéro de la Carotte	IT141806-40912 (prélèvement P7)

Type de structure ou de matériau	Enrobés bitumineux			
Zone d'implantation (section de voirie)	Voirie (Cf Plan)			
Coordonnées				
Couche N° (1 = Roulement)	1	2	3	
Identification de l'échantillon	IT141806-40912			
Epaisseur de la couche	7 cm			
Présence d'amiante	non			
Présence d'HAP	oui SOC1806-2863

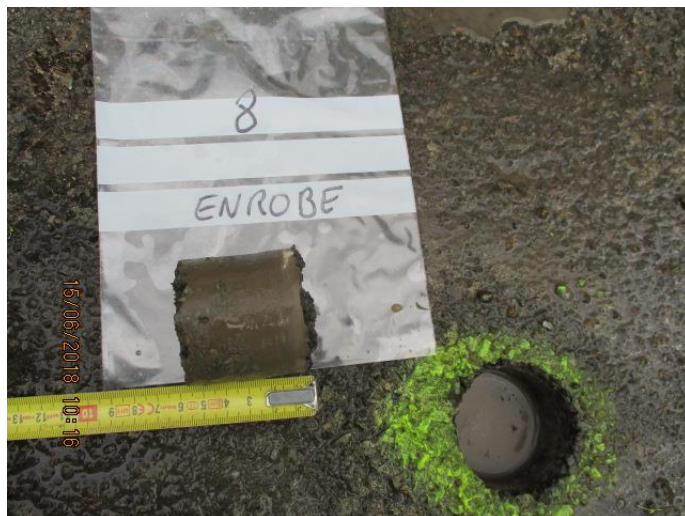
Photo		
Numéro de la Carotte	IT141806-40913 (prélèvement P8)			
Type de structure ou de matériau	Enrobés bitumineux			
Zone d'implantation (section de voirie)	Voirie (Cf Plan)			
Coordonnées				
Couche N° (1 = Roulement)	1	2	3	
Identification de l'échantillon	IT141806-40913			
Epaisseur de la couche	6 cm			
Présence d'amiante	non			
Présence d'HAP	non SOC1806-2864

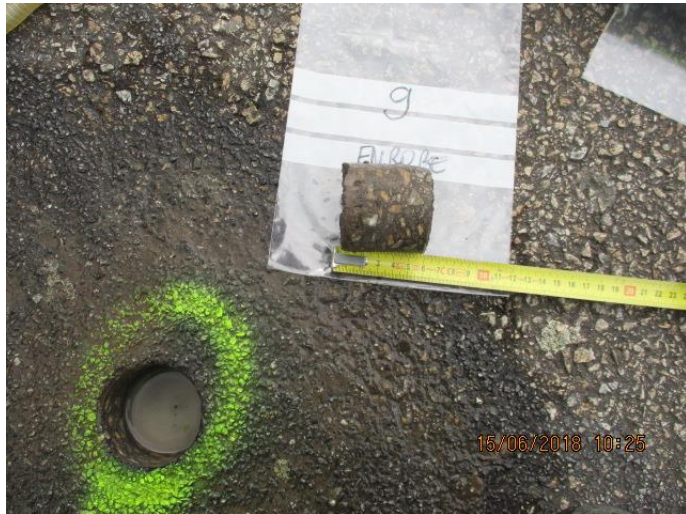
Photo
Numéro de la Carotte	IT141806-40914 (prélèvement P9)

Type de structure ou de matériau	Enrobés bitumineux			
Zone d'implantation (section de voirie)	Voirie (Cf Plan)			
Coordonnées				
Couche N° (1 = Roulement)	1	2	3	
Identification de l'échantillon	IT141806-40914			
Epaisseur de la couche	6 cm			
Présence d'amiante	non			
Présence d'HAP	non SOC1806-2865

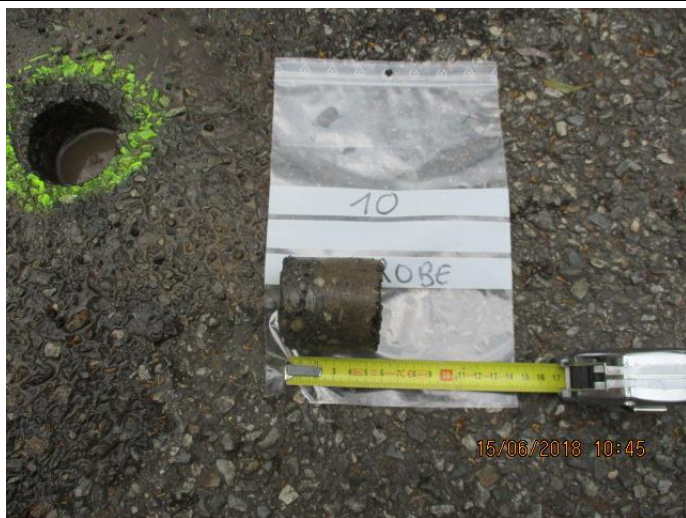
Photo
Numéro de la Carotte	IT141806-40915 (prélèvement P10)

Type de structure ou de matériau	Enrobés bitumineux			
Zone d'implantation (section de voirie)	Voirie (Cf Plan)			
Coordonnées				
Couche N° (1 = Roulement)	1	2	3	
Identification de l'échantillon	IT141806-40915			
Epaisseur de la couche	6 cm			
Présence d'amiante	non			
Présence d'HAP	non SOC1806-2866

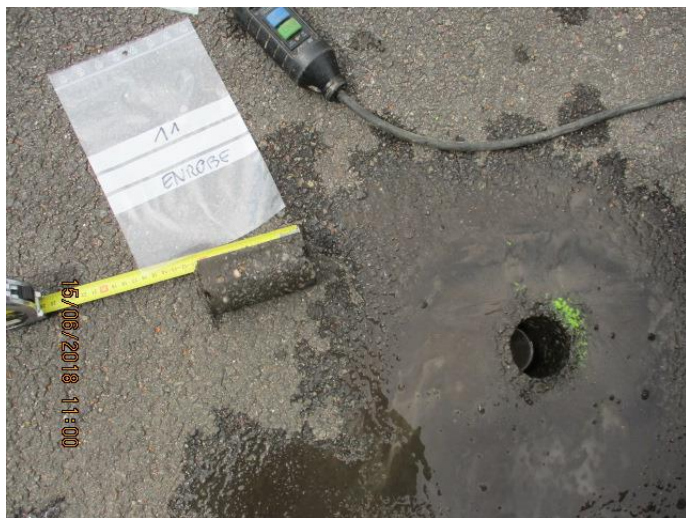
Photo
Numéro de la Carotte	IT141806-40916 (prélèvement P11)

Type de structure ou de matériau	Enrobés bitumineux			
Zone d'implantation (section de voirie)	Voirie (Cf Plan)			
Coordonnées				
Couche N° (1 = Roulement)	1	2	3	
Identification de l'échantillon	IT141806-40916			
Epaisseur de la couche	11 cm			
Présence d'amiante	non			
Présence d'HAP	oui SOC1806-2867

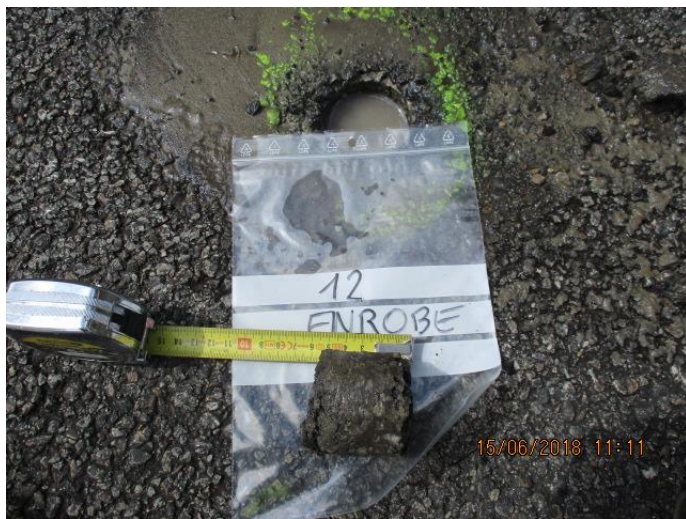
Photo
Numéro de la Carotte	IT141806-40917 (prélèvement P12)

Type de structure ou de matériau	Enrobés bitumineux			
Zone d'implantation (section de voirie)	Voirie (Cf Plan)			
Coordonnées				
Couche N° (1 = Roulement)	1	2	3	
Identification de l'échantillon	IT141806-40917			
Epaisseur de la couche	6 cm			
Présence d'amiante	non			
Présence d'HAP	Oui SOC1806-2868

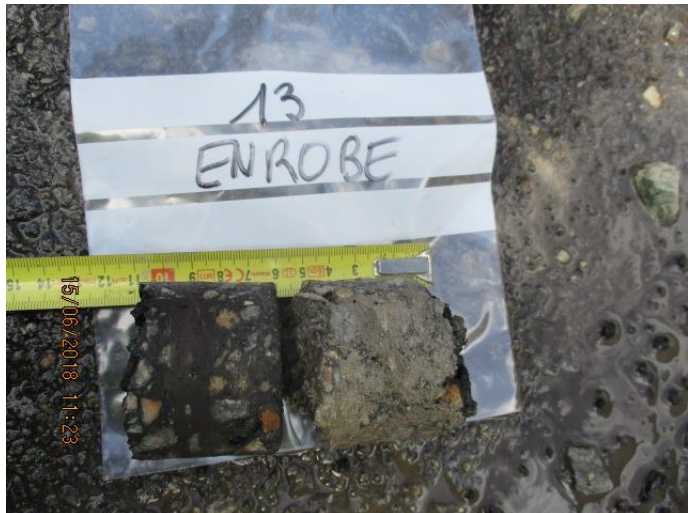
Photo		
Numéro de la Carotte	IT141806-40918 (prélèvement P13)			
Type de structure ou de matériau	Enrobés bitumineux			
Zone d'implantation (section de voirie)	Voirie (Cf Plan)			
Coordonnées				
Couche N° (1 = Roulement)	1	2	3	
Identification de l'échantillon	IT141806-40918			
Epaisseur de la couche	11 cm			
Présence d'amiante	non			
Présence d'HAP	Oui SOC1806-2869
