DOSSIER DE DIAGNOSTIC TECHNIQUE

Référence : 002EW587103

Voiries_Secteur 3 - Nouzilly

Rapport de repérage des matériaux et produits contenant de l'amiante avant travaux dans les ouvrages de génie civil, infrastructures de transport et réseaux divers.

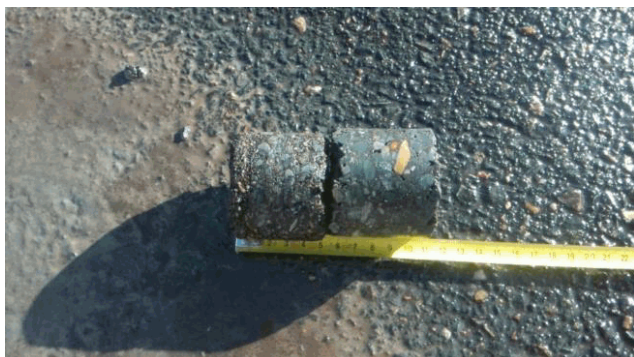
002EW587103 n°1 - 1 (P1)

| Localisation | Categorie | Composant | Partie de composant | Action | Description | Précision | Ref. Prél | Descriptif | Resultat | Conclusion | Geolocalisation |
|---|---|--|---|---|---|---|---|--|---|---|---|
| Vol 1 (Voirie) | Aménagement urbain | Parkings (Infrastructures non linéaires) | Enrobé bitumineux | P1 | Réalisation d'un prélèvement | 115 mm | P1 Phase 1 | agrégats d'enrobé bitumineux - mastic (liant + fines) bitumineux | Négatif | Négatif sur analyse | 47.54860823, 0.80355865 |

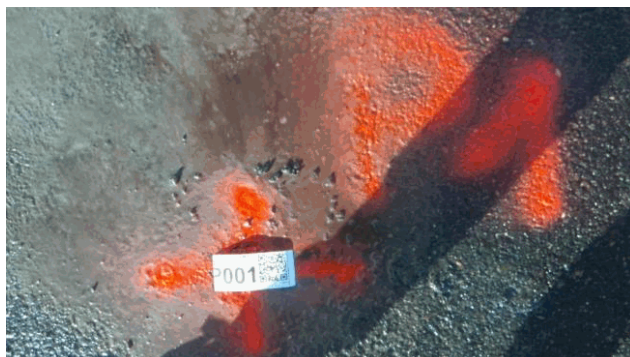
002EW587103 n°1 - 2 (P1)

| Localisation | Categorie | Composant | Partie de composant | Action | Description | Précision | Ref. Prél | Descriptif | Resultat | Conclusion | Geolocalisation |
|---|---|--|---|---|---|---|---|--|---|---|---|
| Vol 1 (Voirie) | Aménagement urbain | Parkings (Infrastructures non linéaires) | Enrobé bitumineux | P1 | Réalisation d'un prélèvement | 115 mm | P1 Phase 2 | agrégats d'enrobé bitumineux - matériau granulaire hétérogène | Négatif | Négatif sur analyse | 47.54860823, 0.80355865 |

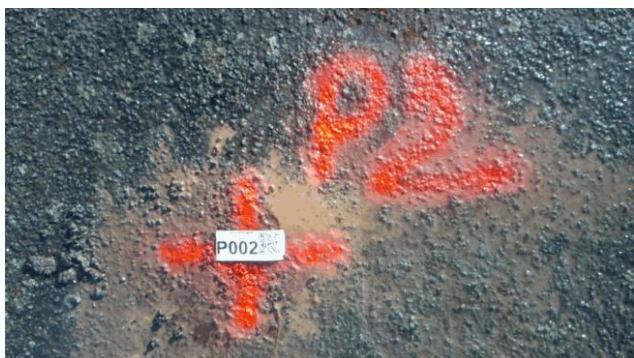
002EW587103 n°2 - 2 (P2)

| Localisation | Categorie | Composant | Partie de composant | Action | Description | Précision | Ref. Prél | Descriptif | Resultat | Conclusion | Geolocalisation |
|---|---|--|---|---|---|---|---|--|---|---|---|
| Vol 1 (Voirie) | Aménagement urbain | Parkings (Infrastructures non linéaires) | Enrobé bitumineux | P2 | Réalisation d'un prélèvement | 40 mm | P2 Phase 2 | agrégats d'enrobé bitumineux - matériau granulaire hétérogène | Négatif | Négatif sur analyse | 47.54850183, 0.80374157 |

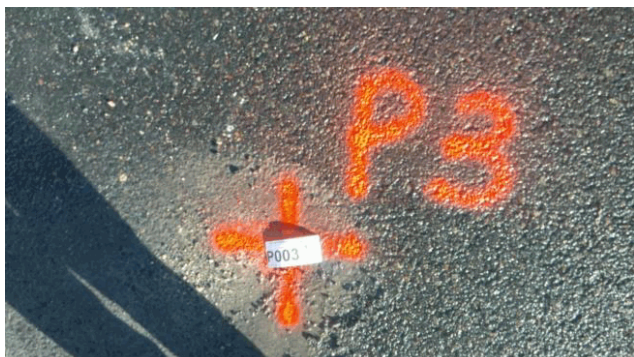
002EW587103 n°3 - 1 (P3)

| Localisation | Categorie | Composant | Partie de composant | Action | Description | Précision | Ref. Prél | Descriptif | Resultat | Conclusion | Geolocalisation |
|---|---|--|---|---|---|---|---|--|---|---|---|
| Vol 1 (Voirie) | Aménagement urbain | Parkings (Infrastructures non linéaires) | Enrobé bitumineux | P3 | Réalisation d'un prélèvement | 95 mm | P3 Phase 1 | agrégats d'enrobé bitumineux - mastic (liant + fines) bitumineux | Négatif | Négatif sur analyse | 47.54816631, 0.80360657 |

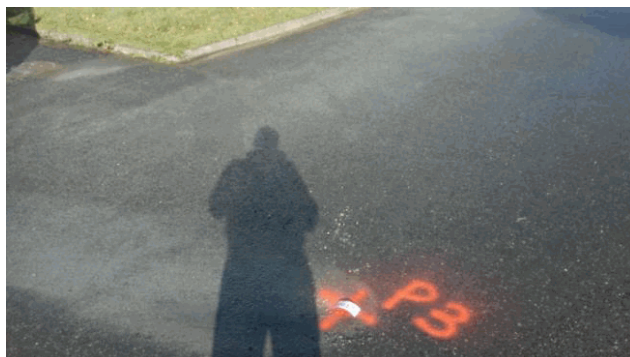
002EW587103 n°3 - 2 (P3)

| Localisation | Categorie | Composant | Partie de composant | Action | Description | Précision | Ref. Prél | Descriptif | Resultat | Conclusion | Geolocalisation |
|---|---|--|---|---|---|---|---|--|---|---|---|
| Vol 1 (Voirie) | Aménagement urbain | Parkings (Infrastructures non linéaires) | Enrobé bitumineux | P3 | Réalisation d'un prélèvement | 95 mm | P3 Phase 2 | agrégats d'enrobé bitumineux - matériau granulaire hétérogène | Négatif | Négatif sur analyse | 47.54816631, 0.80360657 |

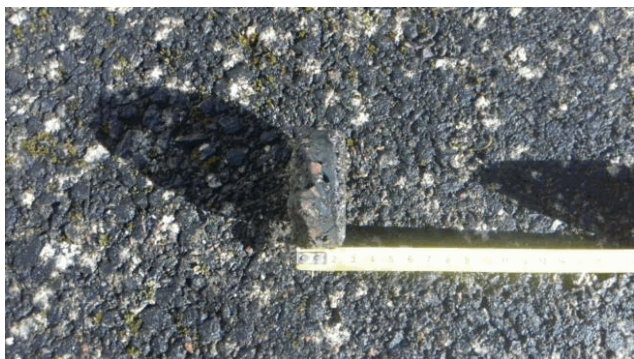
002EW587103 n°4 - 1 (P4)

| Vol 1 (Voirie) | Aménagement urbain | Parkings (Infrastructures non linéaires) | Enrobé bitumineux | P4 | Réalisation d'un prélèvement | 25 mm | P4 Phase 1 | agrégats d'enrobé bitumineux - mastic (liant + fines) bitumineux | Négatif | Négatif sur analyse | 47.54815859, 0.8034847 |

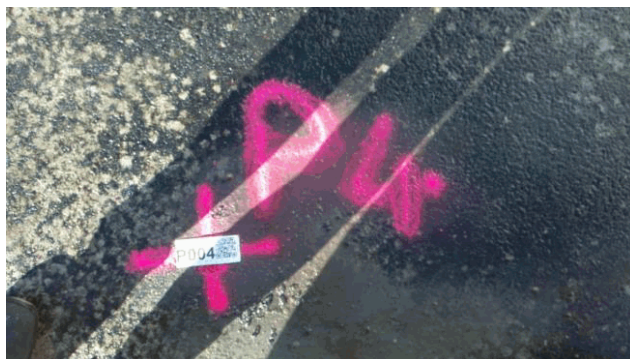
002EW587103 n°4 - 2 (P4)

| Vol 1 (Voirie) | Aménagement urbain | Parkings (Infrastructures non linéaires) | Enrobé bitumineux | P4 | Réalisation d'un prélèvement | 25 mm | P4 Phase 2 | agrégats d'enrobé bitumineux - matériau granulaire hétérogène | Négatif | Négatif sur analyse | 47.54815859, 0.8034847 |

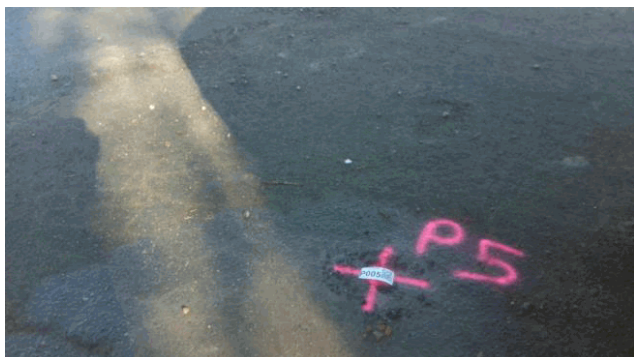
002EW587103 n°5 - 2 (P5)

| Vol 1 (Voirie) | Aménagement urbain | Parkings (Infrastructures non linéaires) | Enrobé bitumineux | P5 | Réalisation d'un prélèvement | 20 mm | P5 Phase 2 | agrégats d'enrobé bitumineux - matériau granulaire hétérogène | Négatif | Négatif sur analyse | 47.54808733, 0.80420368 |
