Rapport de mission de repérage des enrobés contenant de l'amiante et/ou HAP avant réalisation de travaux

Article R. 4412-97 du code du travail modifié par le décret 2017-899 du 9 mai 2017
Norme NF X46-102 de novembre 2020

Numéro de rapport	84163-167564 V2 A
Propriétaire	CH DE CHALONS EN CHAMPAGNE 51 RUE DU COMMANDANT DERRIEN BP 80501 51005 CHALONS EN CHAMPAGNE CEDEX
Donneur d'ordre	CH DE CHALONS EN CHAMPAGNE 51 RUE DU COMMANDANT DERRIEN BP 80501 51005 CHALONS EN CHAMPAGNE CEDEX
Nom et adresse du site	51 Rue du Commandant Derrien 51000 Châlons-en-Champagne
Zone / Lieu	//
Coordonnées GPS :	//
Nature de la voirie	Voirie
Date de la commande	10/02/2025
La ou le(s) date(s) d'exécution du repérage	17/02/2025
Date d'émission du rapport de repérage	03/03/2025
Référence du programme de travaux défini par le donneur d'ordre	Se référer au §2 du présent rapport
Accompagnateur	Aucun

Réalisation de tranchée sur circulation du site en vue du passage de câbles d'alimentation électrique

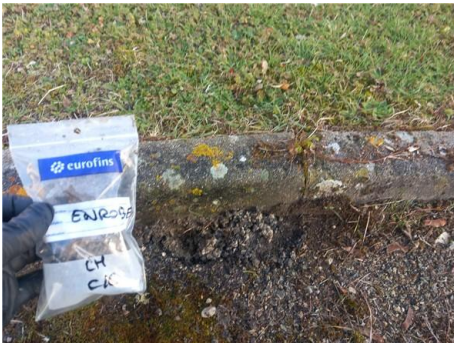
PRELEVEMENT : P001		
Emplacement

Nom du client CH DE CHALONS EN CHAMPAGNE	Numéro de dossier 84163-167564 V2	Localisation Circulation - Bat 14 Fragments d'enrobé
Nom de l'opérateur GOUILLARDON Alban	Date de prélèvement 17/02/2025	Partie d'ouvrage Enrobé bitumineux
Résultat HAP en mg/kg Dans le cadre de la mission décrit en tête de rapport, il n'a pas été repéré d'enrobés contenant des HAP en concentration supérieure au seuil défini par le code de l'environnement		
Résultat amiante Absence d'amiante		
DESCRIPTION DU PRELEVEMENT :		
Objet Enrobé bitumineux	Planche de croquis n°:	Taille 0 cm
DETAIL DES COUCHES DU PRELEVEMENT :		
Référence Couche	Description visuelle	Epaisseur (cm)
Resultats HAP	Analyse réalisée non conclusive Prise d'essai n°1 matériau dur bitumineux de type enrobé (visiblement monocouche) granulats (gris)	0
001-GRANULATS	Prise d'essai n°1 matériau dur bitumineux de type enrobé (visiblement monocouche) granulats (gris)	0

002-GRANULATS	Analyse réalisée non conclusive Prise d'essai n°2 matériau dur bitumineux de type enrobé (visiblement monocouche) granulats (gris)	0
003-GRANULATS	Prise d'essai n°2 matériau dur bitumineux de type enrobé (visiblement monocouche) granulats (gris)	0
004-GRANULATS	Analyse réalisée non conclusive Prise d'essai n°3 matériau dur bitumineux de type enrobé (visiblement monocouche) granulats (gris)	0
005-GRANULATS	Prise d'essai n°3 matériau dur bitumineux de type enrobé (visiblement monocouche) granulats (gris)	0
007-LIANT	Matériau dur bitumineux de type enrobé (visiblement monocouche) liant hydrocarboné	0

Référence Couche	PV analyse Amiante	Conclusion amiante	PV analyse HAP	Teneur HAP (mg/kg)
Resultats HAP	AR-25-HB-028298-01		AR-25-HB-028298-01	< 0,5 (prélèvement entier)
001-GRANULATS	AR-25-HB-028298-01	Fibres d'amiante non détectées	AR-25-HB-028298-01	
002-GRANULATS	AR-25-HB-028298-01		AR-25-HB-028298-01	
003-GRANULATS	AR-25-HB-028298-01	Fibres d'amiante non détectées	AR-25-HB-028298-01	
004-GRANULATS	AR-25-HB-028298-01		AR-25-HB-028298-01	
005-GRANULATS	AR-25-HB-028298-01	Fibres d'amiante non détectées	AR-25-HB-028298-01	
007-LIANT	AR-25-HB-028298-01	Fibres d'amiante non détectées	AR-25-HB-028298-01

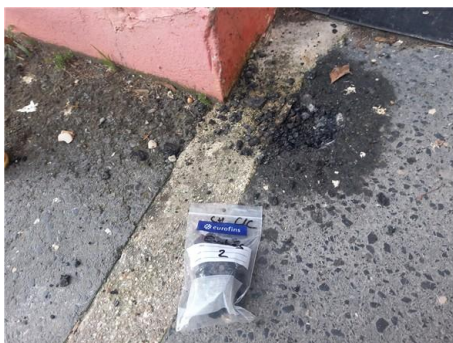
PRELEVEMENT : P002
Emplacement

Nom du client CH DE CHALONS EN CHAMPAGNE	Numéro de dossier 84163-167564 V2	Localisation Circulation - Pignon Bat 7 Fragments d'enrobé
Nom de l'opérateur GOUILLARDON Alban	Date de prélèvement 17/02/2025	Partie d'ouvrage Enrobé bitumineux
Résultat HAP en mg/kg		
Supérieur à 1000		
Résultat amiante		
Absence d'amiante		
DESCRIPTION DU PRELEVEMENT :		
Objet	Planche de croquis n°:	Taille
Enrobé bitumineux		0 cm

Référence Couche	Description visuelle	Epaisseur (cm)
	monocouche) granulats (gris)	
001-GRANULATS	Prise d'essai n°1 matériau dur bitumineux de type enrobé (visiblement monocouche) granulats (gris)	0
002-GRANULATS	Analyse réalisée non conclusive Prise d'essai n°2 matériau dur bitumineux de type enrobé (visiblement monocouche) granulats (gris)	0
003-GRANULATS	Prise d'essai n°2 matériau dur bitumineux de type enrobé (visiblement monocouche) granulats (gris)	0
004-GRANULATS	Analyse réalisée non conclusive Prise d'essai n°3 matériau dur bitumineux de type enrobé (visiblement monocouche) granulats (gris)	0
005-GRANULATS	Prise d'essai n°3 matériau dur bitumineux de type enrobé (visiblement monocouche) granulats (gris)	0
007-LIANT	Matériau dur bitumineux de type enrobé (visiblement monocouche) liant hydrocarboné	0

Référence Couche	PV analyse Amiante	Conclusion amiante	PV analyse HAP	Teneur HAP (mg/kg)
Resultats HAP	AR-25-HB-028298-01		AR-25-HB-028298-01	3548,8 (prélèvement entier)
001-GRANULATS	AR-25-HB-028298-01	Fibres d'amiante non détectées	AR-25-HB-028298-01	
002-GRANULATS	AR-25-HB-028298-01		AR-25-HB-028298-01	
003-GRANULATS	AR-25-HB-028298-01	Fibres d'amiante non détectées	AR-25-HB-028298-01	
004-GRANULATS	AR-25-HB-028298-01		AR-25-HB-028298-01	
005-GRANULATS	AR-25-HB-028298-01	Fibres d'amiante non détectées	AR-25-HB-028298-01	
007-LIANT	AR-25-HB-028298-01	Fibres d'amiante non détectées	AR-25-HB-028298-01

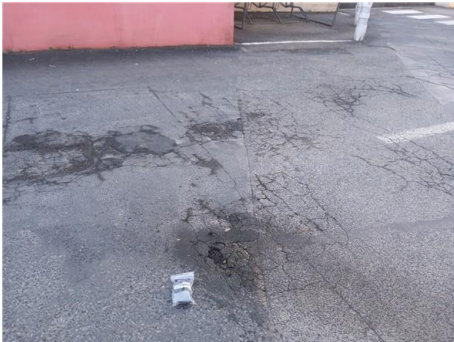
PRELEVEMENT : P003				
Emplacement

Nom du client CH DE CHALONS EN CHAMPAGNE		Numéro de dossier 84163-167564 V2		Localisation Circulation - Entrée hopital Fragments d'enrobé
Nom de l'opérateur GOUILLARDON Alban		Date de prélèvement 17/02/2025		Partie d'ouvrage Enrobé bitumineux
Résultat HAP en mg/kg				
Entre 50 et 1000				
Résultat amiante				
Absence d'amiante				
DESCRIPTION DU PRELEVEMENT :				
Objet		Planche de croquis n°:		Taille
Enrobé bitumineux				0 cm
DETAIL DES COUCHES DU PRELEVEMENT :				
Référence Couche	Description visuelle	Epaisseur (cm)		
Resultats HAP	Analyse réalisée non conclusive Prise d'essai n°1 matériau dur bitumineux de type enrobé (visiblement monocouche) granulats (gris)	0		
001-GRANULATS	Prise d'essai n°1 matériau dur bitumineux de type enrobé (visiblement monocouche) granulats (gris)	0		
002-GRANULATS	Analyse réalisée non conclusive Prise d'essai n°2 matériau dur bitumineux de type enrobé (visiblement monocouche) granulats (gris)	0

003-GRANULATS	Prise d'essai n°2 matériau dur bitumineux de type enrobé (visiblement monocouche) granulats (gris)	0		
004-GRANULATS	Analyse réalisée non conclusive Prise d'essai n°3 matériau dur bitumineux de type enrobé (visiblement monocouche) granulats (gris)	0		
005-GRANULATS	Prise d'essai n°3 matériau dur bitumineux de type enrobé (visiblement monocouche) granulats (gris)	0		
007-LIANT	Matériau dur bitumineux de type enrobé (visiblement monocouche) liant hydrocarboné	0		
DETAIL DES RESULTATS :				
Référence Couche	PV analyse Amiante	Conclusion amiante	PV analyse HAP	Teneur HAP (mg/kg)

Référence Couche	PV analyse Amiante	Conclusion amiante	PV analyse HAP	Teneur HAP (mg/kg)
Resultats HAP	AR-25-HB-028298-01		AR-25-HB-028298-01	445,4 (prélèvement entier)
001-GRANULATS	AR-25-HB-028298-01	Fibres d'amiante non détectées	AR-25-HB-028298-01	
002-GRANULATS	AR-25-HB-028298-01		AR-25-HB-028298-01	
003-GRANULATS	AR-25-HB-028298-01	Fibres d'amiante non détectées	AR-25-HB-028298-01	
004-GRANULATS	AR-25-HB-028298-01		AR-25-HB-028298-01	
005-GRANULATS	AR-25-HB-028298-01	Fibres d'amiante non détectées	AR-25-HB-028298-01	
007-LIANT	AR-25-HB-028298-01	Fibres d'amiante non détectées	AR-25-HB-028298-01

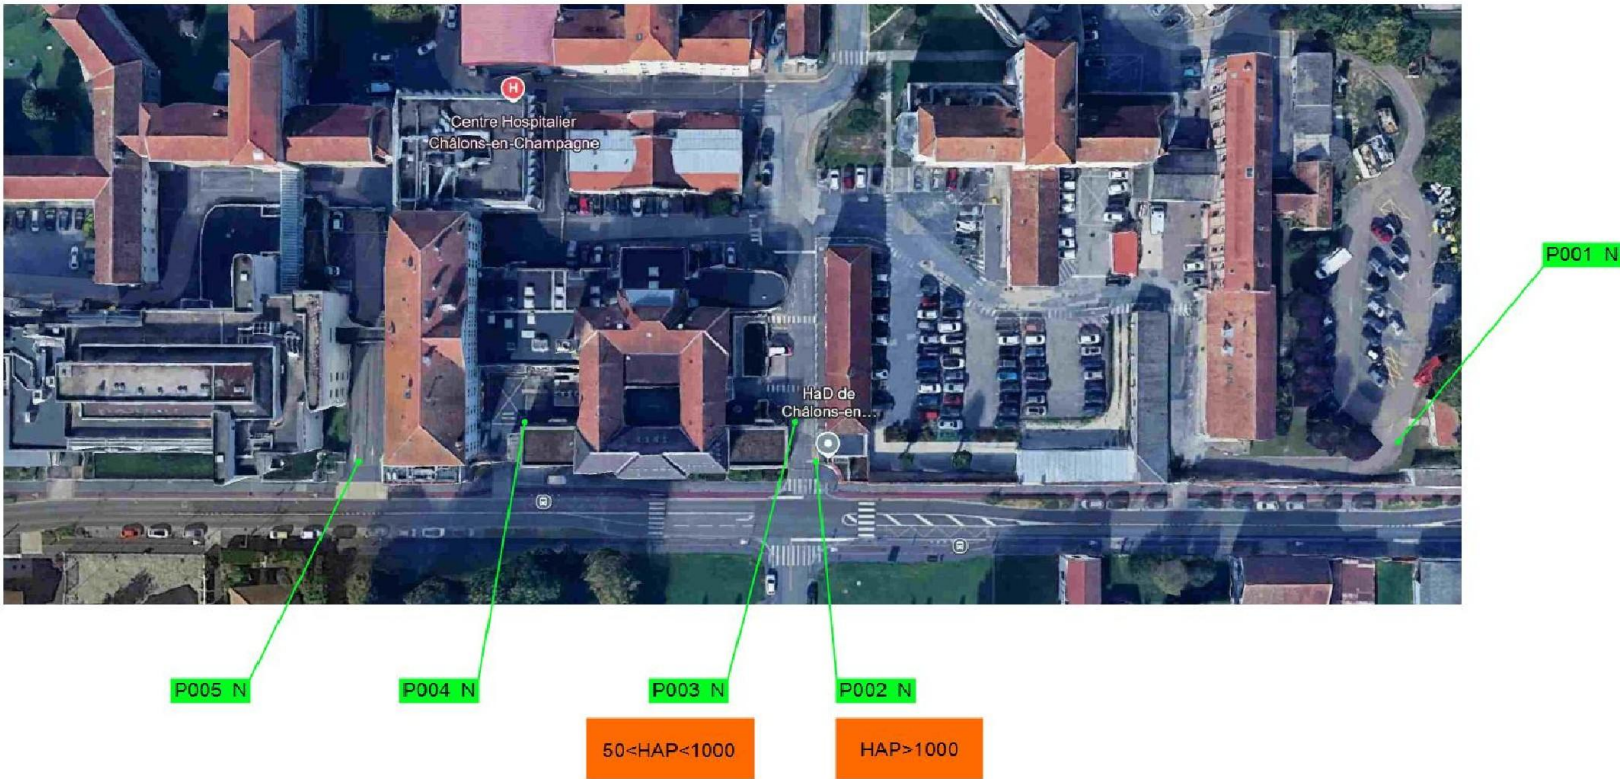
Planche de repérage		Légende :

<i>Prélèvements non amiantés (N)</i>	
Titre : Plan satellite pour représentation		N° planche : 1/1		N° dossier : 84163-167564 V2	
Client : CH DE CHALONS EN		Version : 0		Adresse : 51 Rue du Commandant Derrien 51000 Châlons-en-Champagne	
Intervenant : GOUILLARDON		Date : 03/03/2025			
Origine du plan : Cabinet de diagnostics		Localisation :			
Type : Croquis		Localisation :			
Commentaire : //		Lieu / Zone :
