Dossier de diagnostics techniques

Repérage du plomb dans les revêtements avant travaux

Référence PBREPAV-E4820733-2401-V1 15 mai 2024

Bien	ERP catégorie 1 à 4
Adresse	6 Av du General Charles de Gaulle 43000 LE PUY EN VELAY
Propriétaire	PREFECTURE DE DEPARTEMENT HAUTE-LOIRE 6 Av du General Charles de Gaulle 43000 LE PUY EN VELAY
Demandeur	PREFECTURE DE DEPARTEMENT HAUTE-LOIRE 6 Av du General Charles de Gaulle 43000 LE PUY EN VELAY

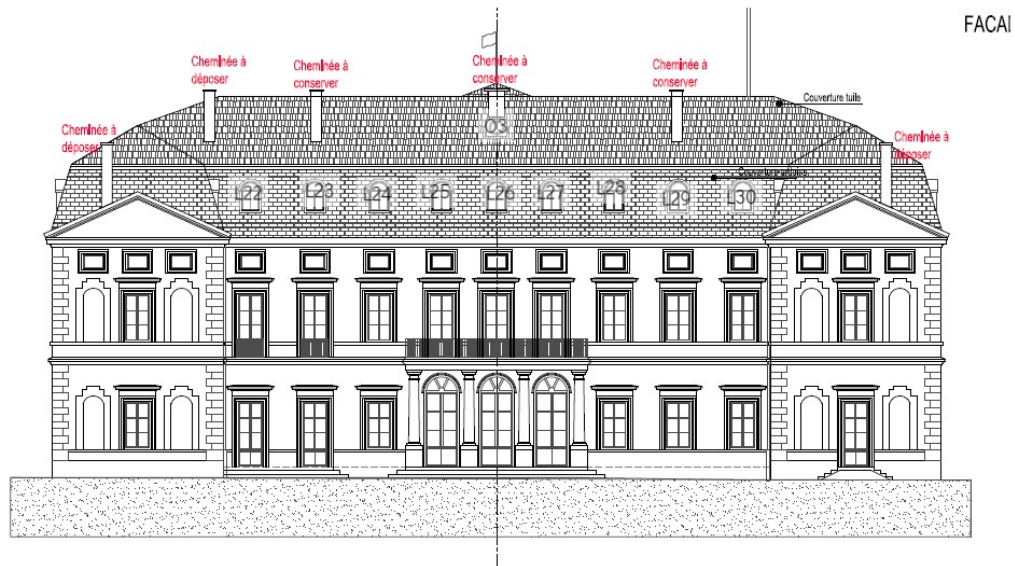
Planche de repérage usuel Sud		5/6
Référence	PBREPAV-E4820733-2401-V1	Version 2
Origine	Dekra diagnostic / CAMILLE AUFAURE	
Adresse	6 Av du General Charles de Gaulle 43000 LE PUY EN VELAY

Lucarnes	Imposte	Bois, Peinture	M072	0,06		
			M073	0,09		
	Lucarnes extérieurs	Zinc	M074	0,06		
			M075	0,15		
Sud						
Toiture						
Zone	UD	Revêtement et Support	Mesures	mg/cm²	Localisation	Observations
Fenêtre de toit	Dormant et ouvrant extérieurs	Métal, Peinture	M076	0,12		
			M077	0,07		
	Dormant et ouvrant intérieurs	Métal, Peinture	M078	0,13		
			M079	0,04		
Lucarnes	Appuis de fenêtre	Bois, Peinture	M080	0,05		
			M081	0,06		
	Dormant et ouvrant extérieurs	Métal, Peinture	M082	<u>3</u>		
	Dormant et ouvrant intérieurs	Métal, Peinture	M083	<u>3,1</u>		
	Imposte	Bois, Peinture	M084	0,03		
			M085	0,15		
	Lucarnes extérieurs	Zinc	M086	0,12		
			M087	0,04		
Oeil de boeuf	Dormant et ouvrant extérieurs	Métal, Peinture	M088	<u>2,3</u>		
	Dormant et ouvrant intérieurs	Métal, Peinture	M089	<u>2,5</u>		
Ouest						
Toiture						
Zone	UD	Revêtement et Support	Mesures	mg/cm²	Localisation	Observations
Fenêtre de toit	Dormant et ouvrant extérieurs	Métal, Peinture	M090	0,08

M091	0,09		
	Dormant et ouvrant intérieurs	Métal, Peinture	M092	0,1		
			M093	0,11		
Lucarnes	Appuis de fenêtre	Bois, Peinture	M094	0,11		
			M095	0,11		
	Dormant et ouvrant extérieurs	Métal, Peinture	M096	<u>3,3</u>		
	Dormant et ouvrant intérieurs	Métal, Peinture	M097	<u>3,6</u>		
	Imposte	Bois, Peinture	M098	0,04		
			M099	0,13		
	Lucarnes extérieurs	Zinc	M100	0,08		
			M101	0,13

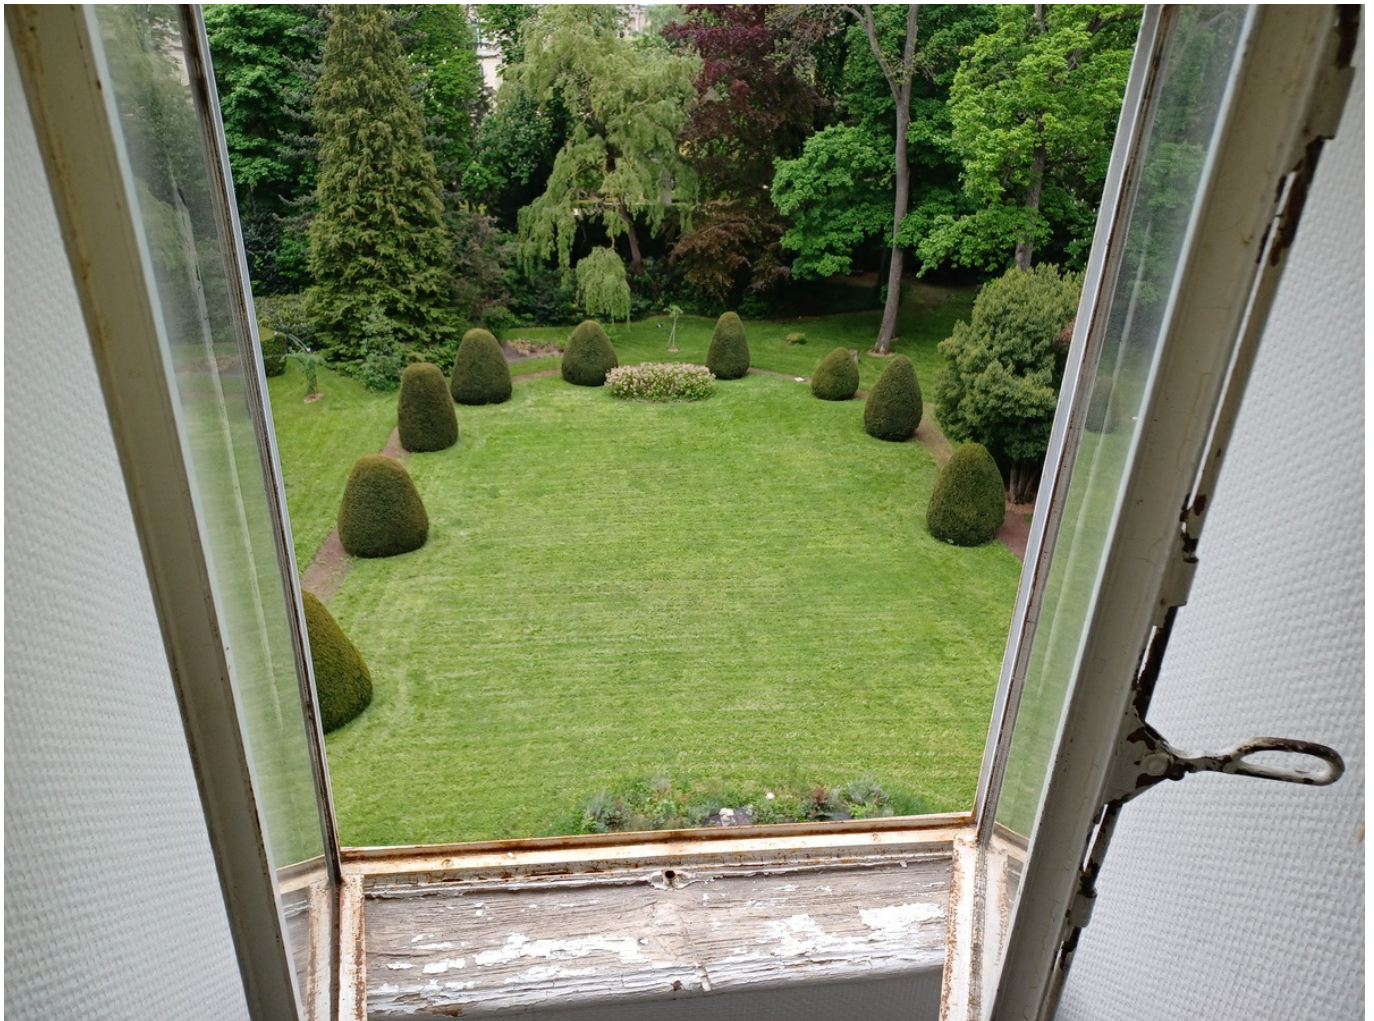
Fenêtre lucarne.jpg

Sud						
Toiture						
Zone	UD	Revêtement et Support	Mesures	mg/cm ²	Localisation	Observations
Lucarnes	Dormant et ouvrant extérieurs	Métal, Peinture	M082	<u>3</u>		
	Dormant et ouvrant intérieurs	Métal, Peinture	M083	<u>3,1</u>		
Oeil de boeuf	Dormant et ouvrant extérieurs	Métal, Peinture	M088	<u>2,3</u>		
	Dormant et ouvrant intérieurs	Métal, Peinture	M089	<u>2,5</u>		
Ouest						
Toiture						
Zone	UD	Revêtement et Support	Mesures	mg/cm ²	Localisation	Observations
Lucarnes	Dormant et ouvrant extérieurs	Métal, Peinture	M096	<u>3,3</u>		
	Dormant et ouvrant intérieurs	Métal, Peinture	M097	<u>3,6</u>

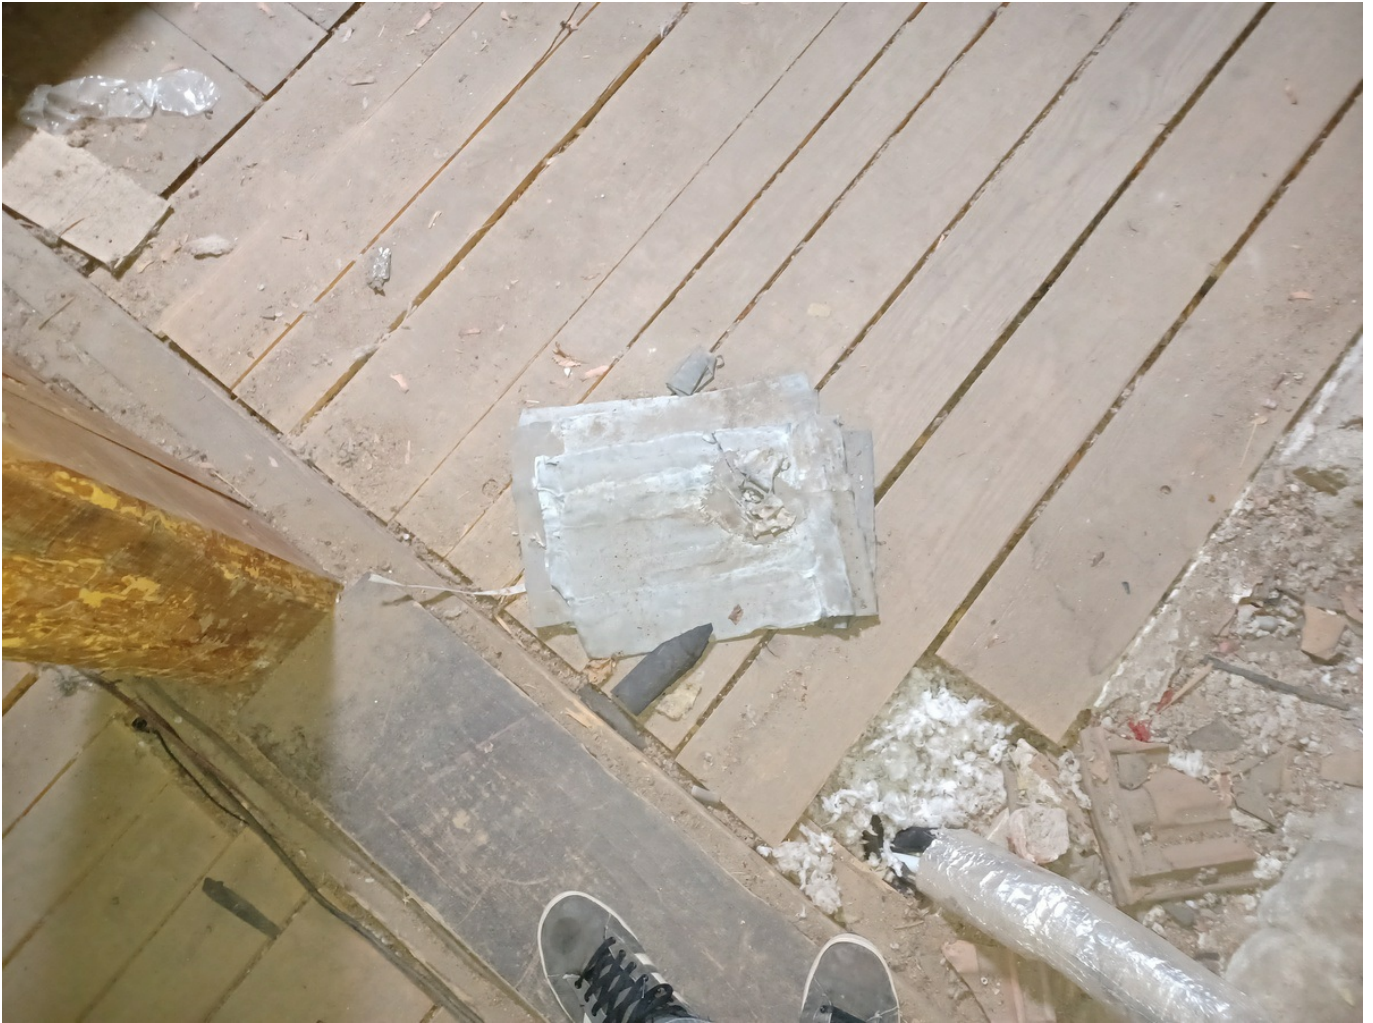
Plaques en plomb.jpg

Toiture						
Toiture						
Zone	UD	Revêtement et Support	Mesures	mg/cm ²	Localisation	Observations
Toutes zones	Plaques recouvrants les tuiles	Plomb	M008	<u>78</u>		
Combles						
Combles						
Zone	UD	Revêtement et Support	Mesures	mg/cm ²	Localisation	Observations
Sol	Plaques de plomb	Plomb	M017	<u>74</u>		
Nord						
Toiture						
Zone	UD	Revêtement et Support	Mesures	mg/cm ²	Localisation	Observations
Lucarnes	Dormant et ouvrant extérieurs	Métal, Peinture	M056	<u>3,4</u>		
	Dormant et ouvrant intérieurs	Peinture, Métal	M057	<u>3,2</u>		
Oeil de boeuf	Dormant et ouvrant extérieurs	Métal, Peinture	M062	<u>1,8</u>		
	Dormant et ouvrant intérieurs	Métal, Peinture	M063	<u>1,7</u>		
Est						
Toiture						
Zone	UD	Revêtement et Support	Mesures	mg/cm ²	Localisation	Observations
Lucarnes	Dormant et ouvrant extérieurs	Métal, Peinture	M070	<u>3,1</u>		
	Dormant et ouvrant intérieurs	Métal, Peinture	M071	<u>3,3</u>
