Mission de repérage géologique de l'amiante environnemental A1 Selon la norme NF P 94-001 Nov. 2021

DEMANDEUR : DISP de Marseille

PROJET : Aménagement d'un terrain synthétique et multisport

Numéro d'affaire	Indice	Date	Nombre de pages	Vérifié par	Établi par	Validé par	Site
DE0517234815	0	30/08/2023	21 (hors annexes)	Éric GRABOWSKI Alison SCHNEIDER	Hugo LECOMTE	Agnès GRABOWSKI	Centre pénitentiaire de BORGO

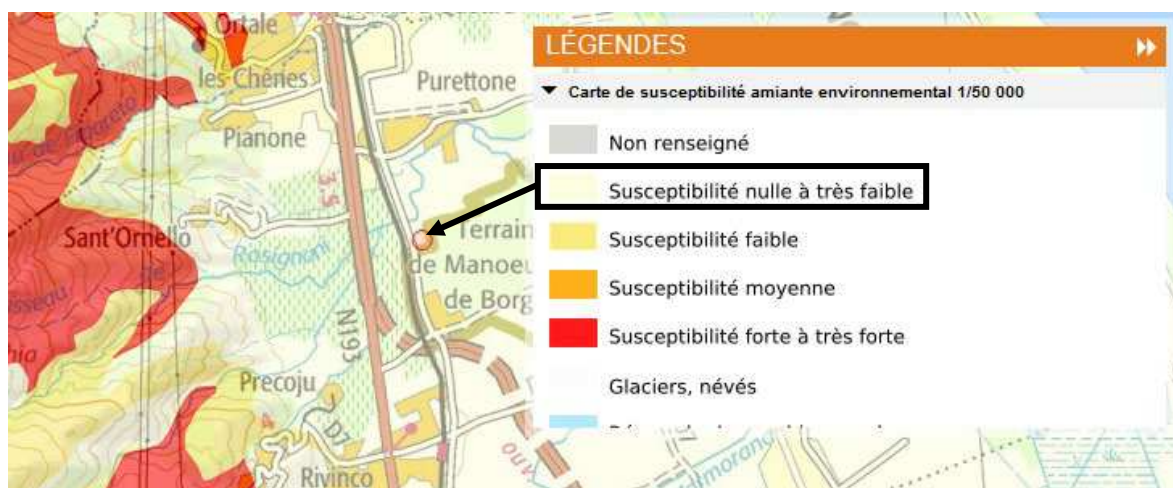
Figure 5 Cartographie de l'aléa amiante environnemental échelle 1/50 000 (source Infoterre)

D'après la carte de l'aléa amiante environnemental réalisée par le BRGM, les formations constituant la géologie du site étudié sont exposées à un **aléa nul à faible**

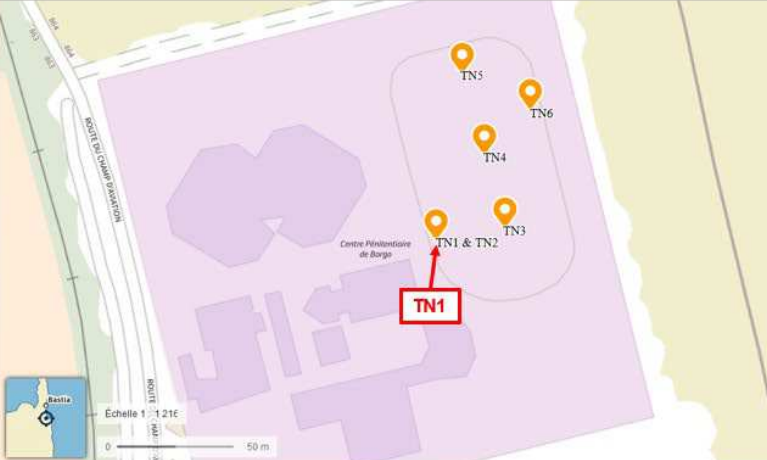
5.1 Fiche de prélèvement 1

Caractéristiques du prélèvement		Prélèvement 1	
Date du prélèvement :	26/07/2023	 	
Lieu du prélèvement :	Lat. : 42.577601 Long. : 9.446165		
Méthode de prélèvement :	Manuel		
Géologie :	Alluvions assez anciennes		
Susceptibilité amiante :	Nulle à faible		
Terrain naturel			
N° de l'échantillon :	TN1

Profondeur de prélèvement :	1m		
Détection amiante :	Présence suspectée

Un fragment de roche a été prélevé dans un talus. Cette roche présente des minéraux apparentés à des minéraux fibreux. D'autres fragments de roche sont susceptibles d'être présents dans le talus et sont susceptibles de contenir des fibres d'amiante.

Cependant, cette roche ne provient pas d'un affleurement rocheux local. Ce fragment a été rapporté lors de travaux sur le site.

Il est à notifier que ces roches ne présentent aucun risque pour les futurs chantiers, tant que celles-ci **ne sont pas broyées ou découpées**.

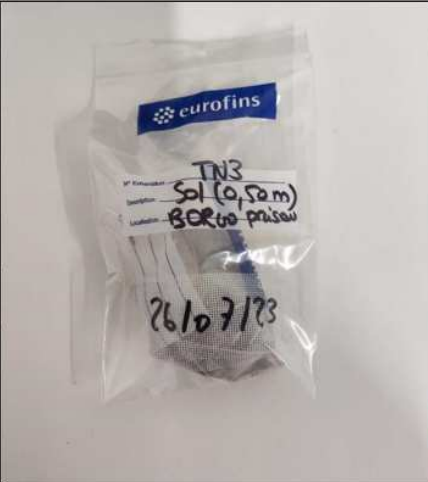
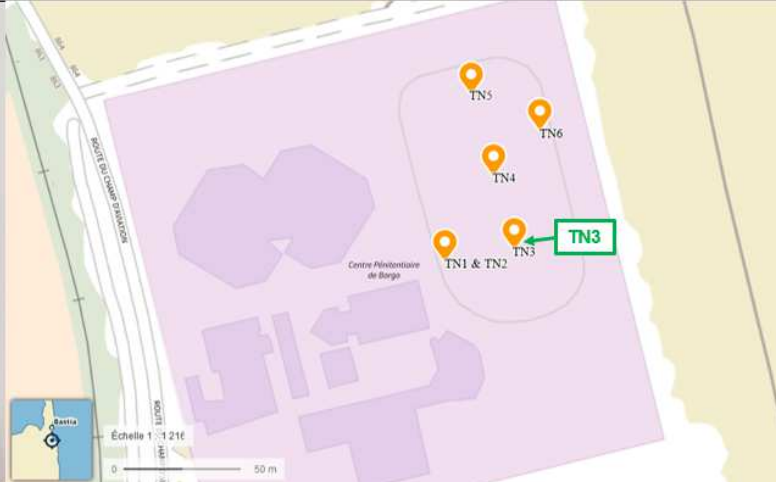
5.3 Fiche de prélèvement 3

Caractéristiques du prélèvement		Prélèvement 3	
Date du prélèvement :	26/07/2023

Lieu du prélèvement :	Lat. : 42.577831 Long. : 9.446439		
Méthode de prélèvement :	Perforateur 1m		
Géologie :	Alluvions assez anciennes		
Susceptibilité amiante :	Nulle à faible		
Terrain naturel			
N° de l'échantillon :	TN3		
Profondeur de prélèvement :	0,5m		
Détection amiante :	Fibres d'amiantes non détectées

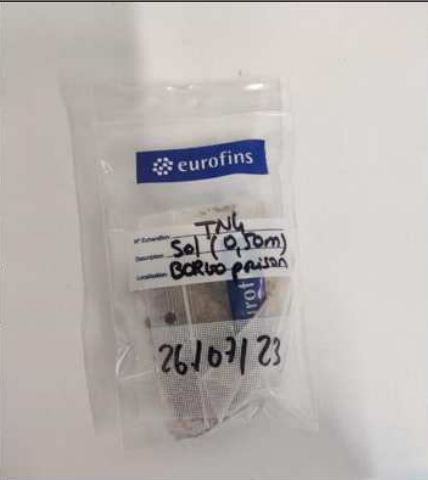
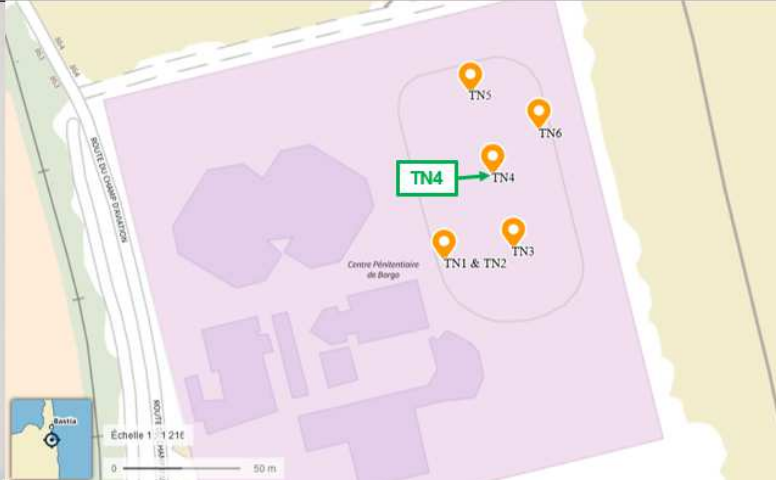
5.4 Fiche de prélèvement 4

Caractéristiques du prélèvement		Prélèvement 4	
Date du prélèvement :	26/07/2023

Lieu du prélèvement :	Lat. : 42.578104 Long. : 9.446331		
Méthode de prélèvement :	Perforateur 1m		
Géologie :	Alluvions assez anciennes		
Susceptibilité amiante :	Nulle à faible		
Terrain naturel			
N° de l'échantillon :	TN4		
Profondeur de prélèvement :	0,5m		
Détection amiante :	Fibres d'amiantes non détectées

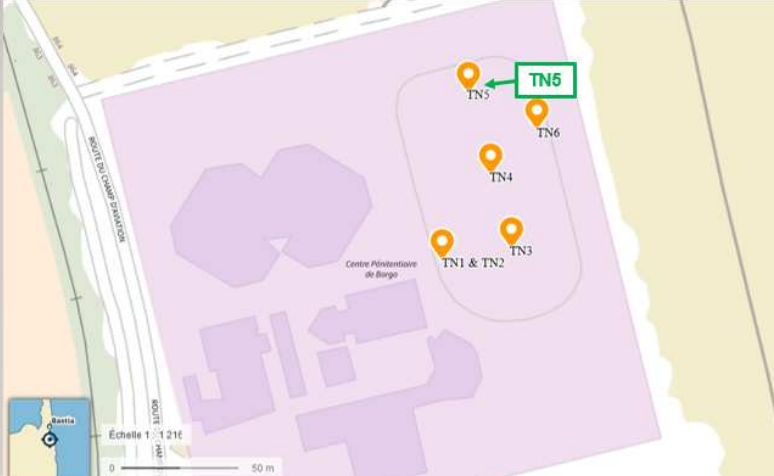
5.5 Fiche de prélèvement 5

Caractéristiques du prélèvement		Prélèvement 5	
Date du prélèvement :	26/07/2023

Lieu du prélèvement :	Lat. : 42.578203 Long. : 9.446651		
Méthode de prélèvement :	Perforateur 1m		
Géologie :	Alluvions assez anciennes		
Susceptibilité amiante :	Nulle à faible		
Terrain naturel			
N° de l'échantillon :	TN5		
Profondeur de prélèvement :	1m		
Détection amiante :	Fibres d'amiantes non détectées
