HOPITAL DU GIER - ANTOINE PINAY

SAINT CHAMOND 42400

AUDIT DESENFUMAGE

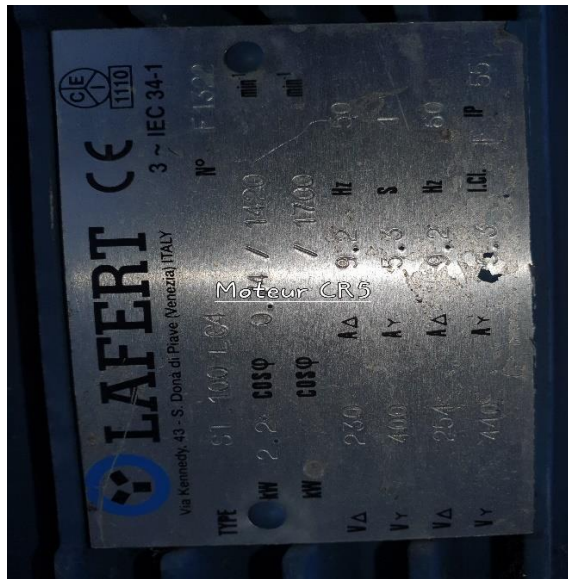
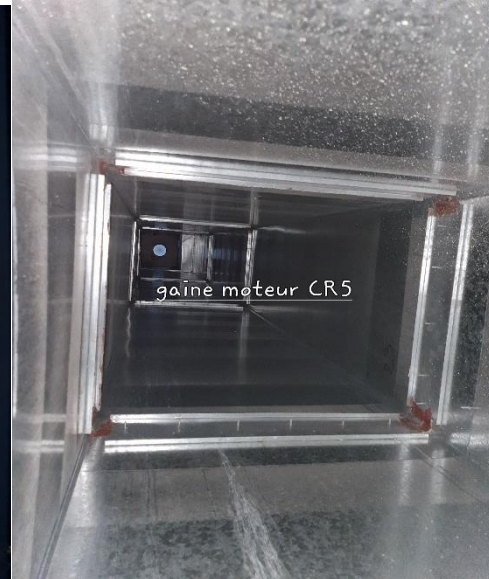
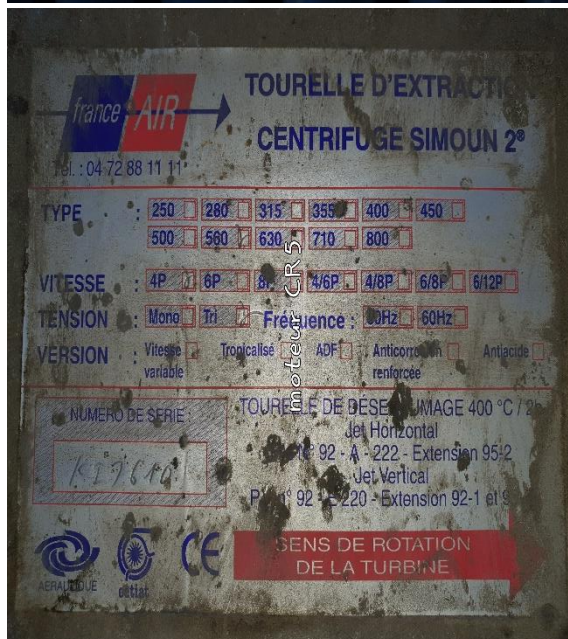
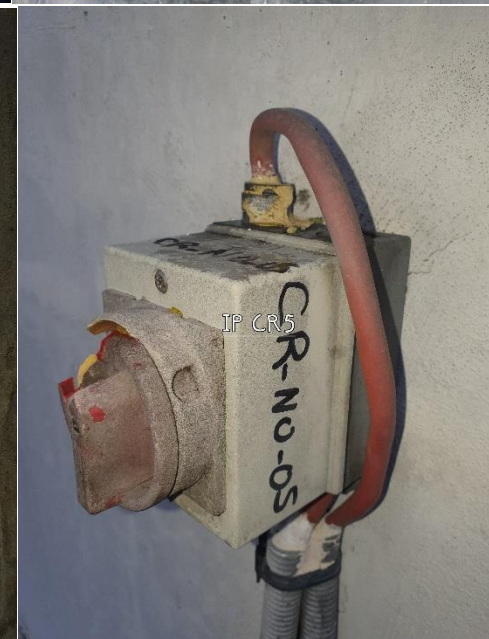
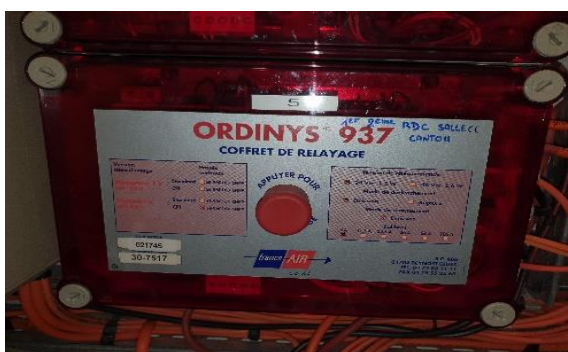
EXTRACTEUR CR5

Les mesures réalisées sur l'extracteur CR5 au niveau de l'intensité sont correctes
4,8A mesure pour 5,3A plaqué.

Toutefois la mesure aéraulique du RDC dans une grande zone VH VCF-NO-12 (3006 m3/h) mais en évidence un manque très important de débit (théorique à 5400m3/h).

La gaine en tôle semble étanche et déjà reprise avec du silicone haute température (en rouge sur la photo)

Le fait que les niveaux supérieurs, ont une petite circulation (UP) et donc de faibles débits incite à penser qu'il faudrait remplacer la tourelle par un modèle à 2 vitesses adapté aux débits théoriques du RDC.

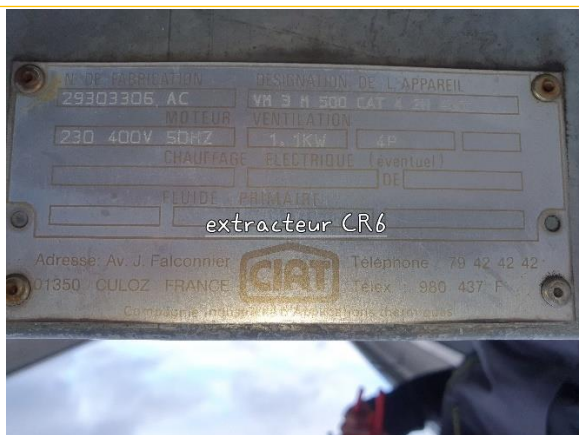
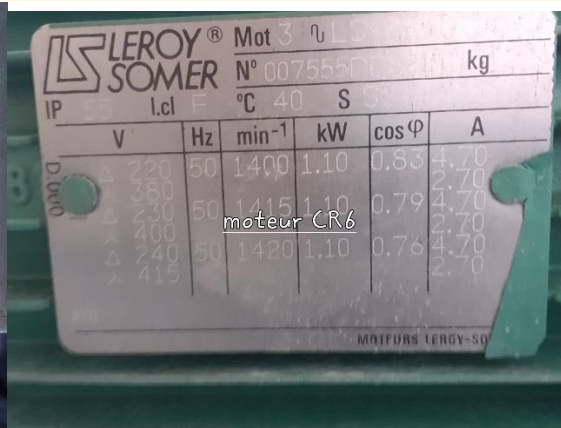
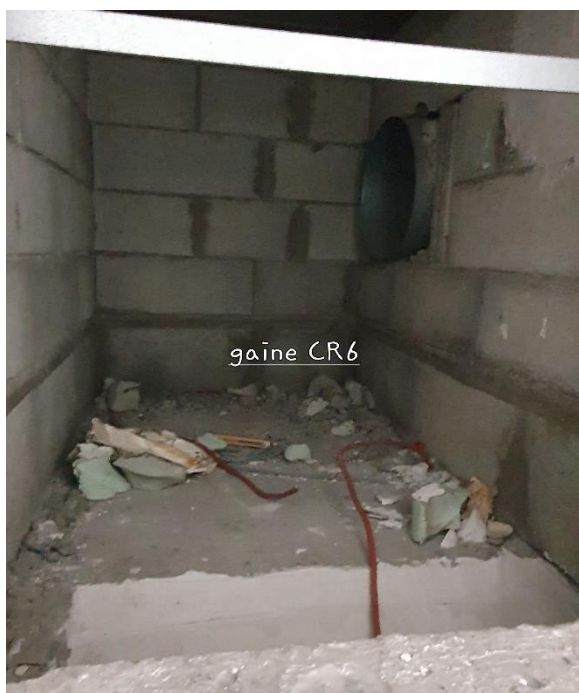
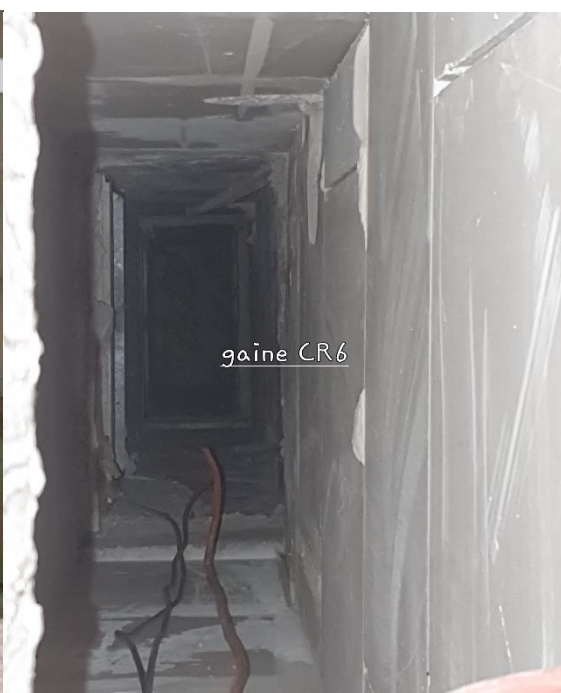
EXTRACTEUR CR6 :

Les mesures aérodynamiques mettent en évidence un manque important de débit (7200m³/h théorique).

La gaine en PROMAT / BETON (en 900X350) semble relativement étanche (voir photo).

L'intensité nominale sur le moteur étant déjà dépassée, il n'est pas possible en l'état d'améliorer les performances.

Lors de nos essais la VCF NOF 02 ne s'est pas ouverte naturellement.

On peut constater la présence d'immondices dans les gaines et notamment de câbles électriques.

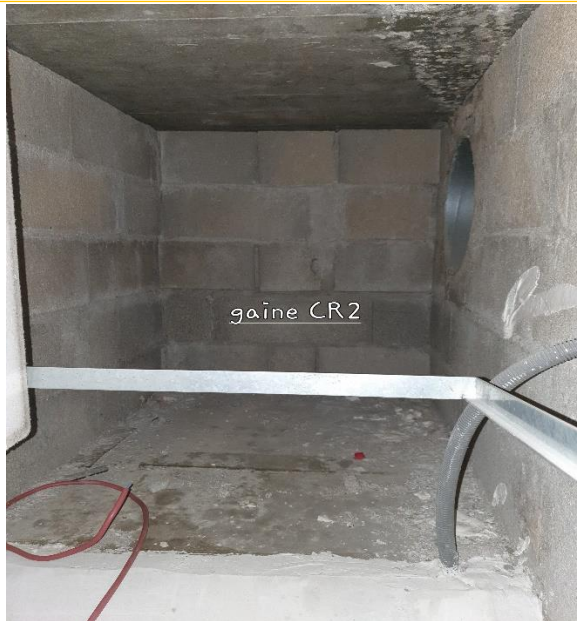
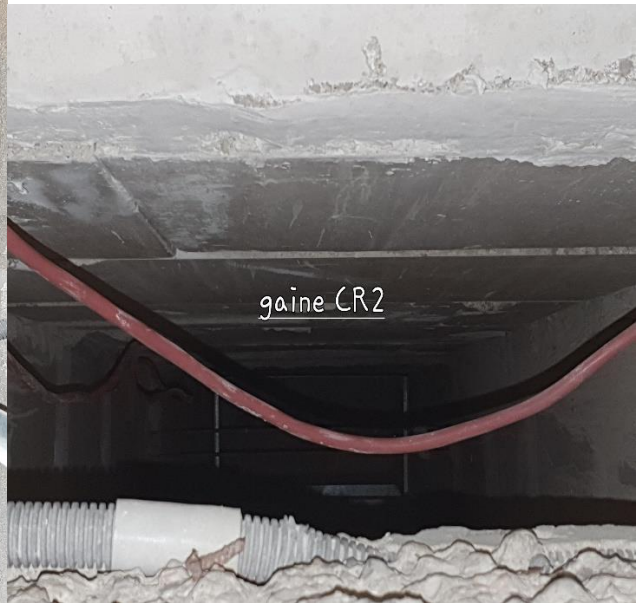
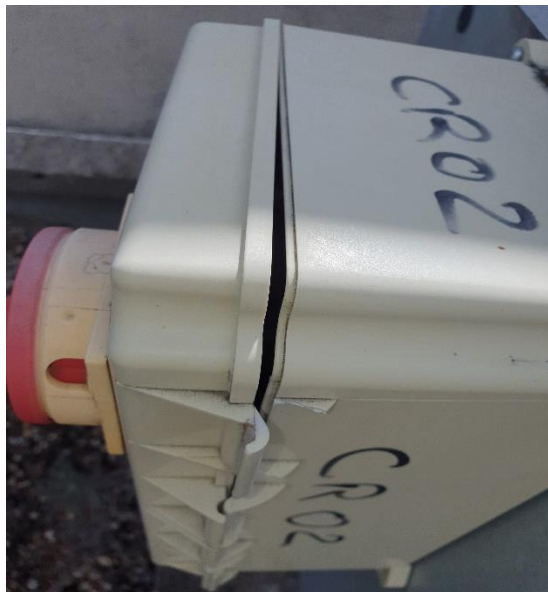
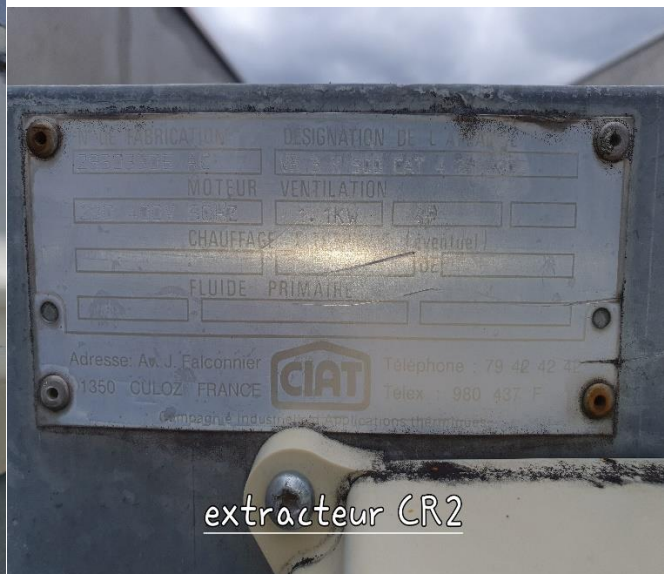
EXTRACTEUR CR 2 :

Les mesures aérodynamiques mettent en évidence un manque important de débit (7200m³/h théorique).

La gaine en PROMAT / BETON semble relativement étanche (voir photo).

L'intensité nominale sur le moteur étant déjà dépassée, il n'est pas possible en l'état d'améliorer les performances.

Nous avons constaté en terrasse un coffret non étanche (voir photo).

Il est peut-être possible de remplacer uniquement la trappe VCF N2H 03 en augmentant la section, ce afin d'augmenter le débit sur cette dernière (sans aucune garantie).

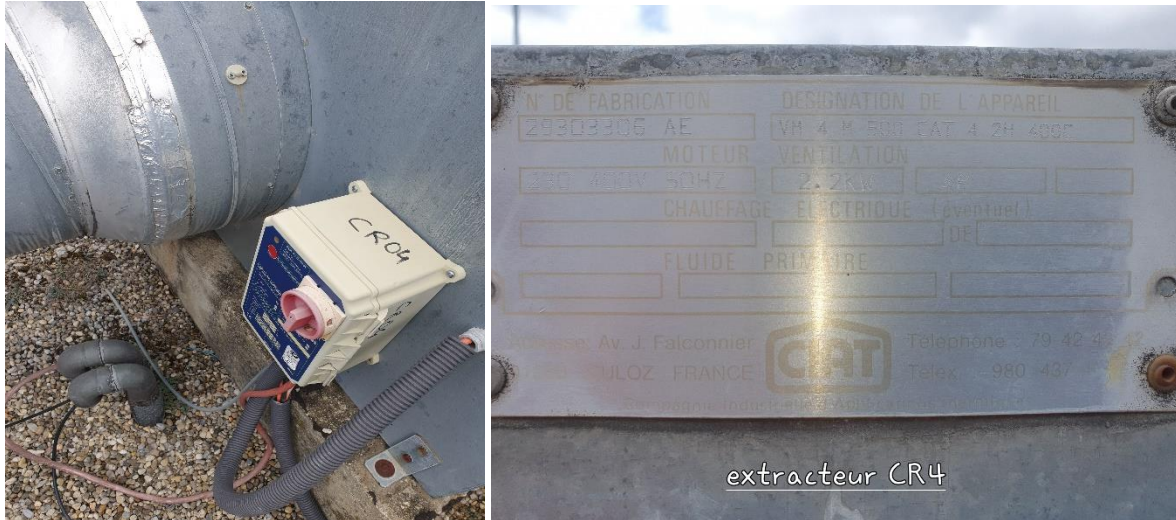
EXTRACTEUR CR 4 :

Les mesures aéraulique mettent en évidence un manque très important de débit (5400m3/h et 9000 m3/h et 10800 m3/h théorique).

La gaine en PROMAT / BETON sont bouchonné par des immondices entre le R+2 et le R+1 (voir photo), la section est de 750X600mm.

Nous avons constaté en terrasse que le tube claire (tubing) du pressostat est hors d'usage, ce qui génère un défaut sur la CMSI (voir photo).

La dépression forte de l'extracteur s'explique très certainement par la présence du bouchon en gaine entre le R+2 et le R+1.

Une mesure à la suite de la remise en état de la gaine sera nécessaire afin de valider s'il faut changer l'extracteur, toutefois la mesure sur la trappe du R+2, proche de l'extracteur n'est pas rassurante.

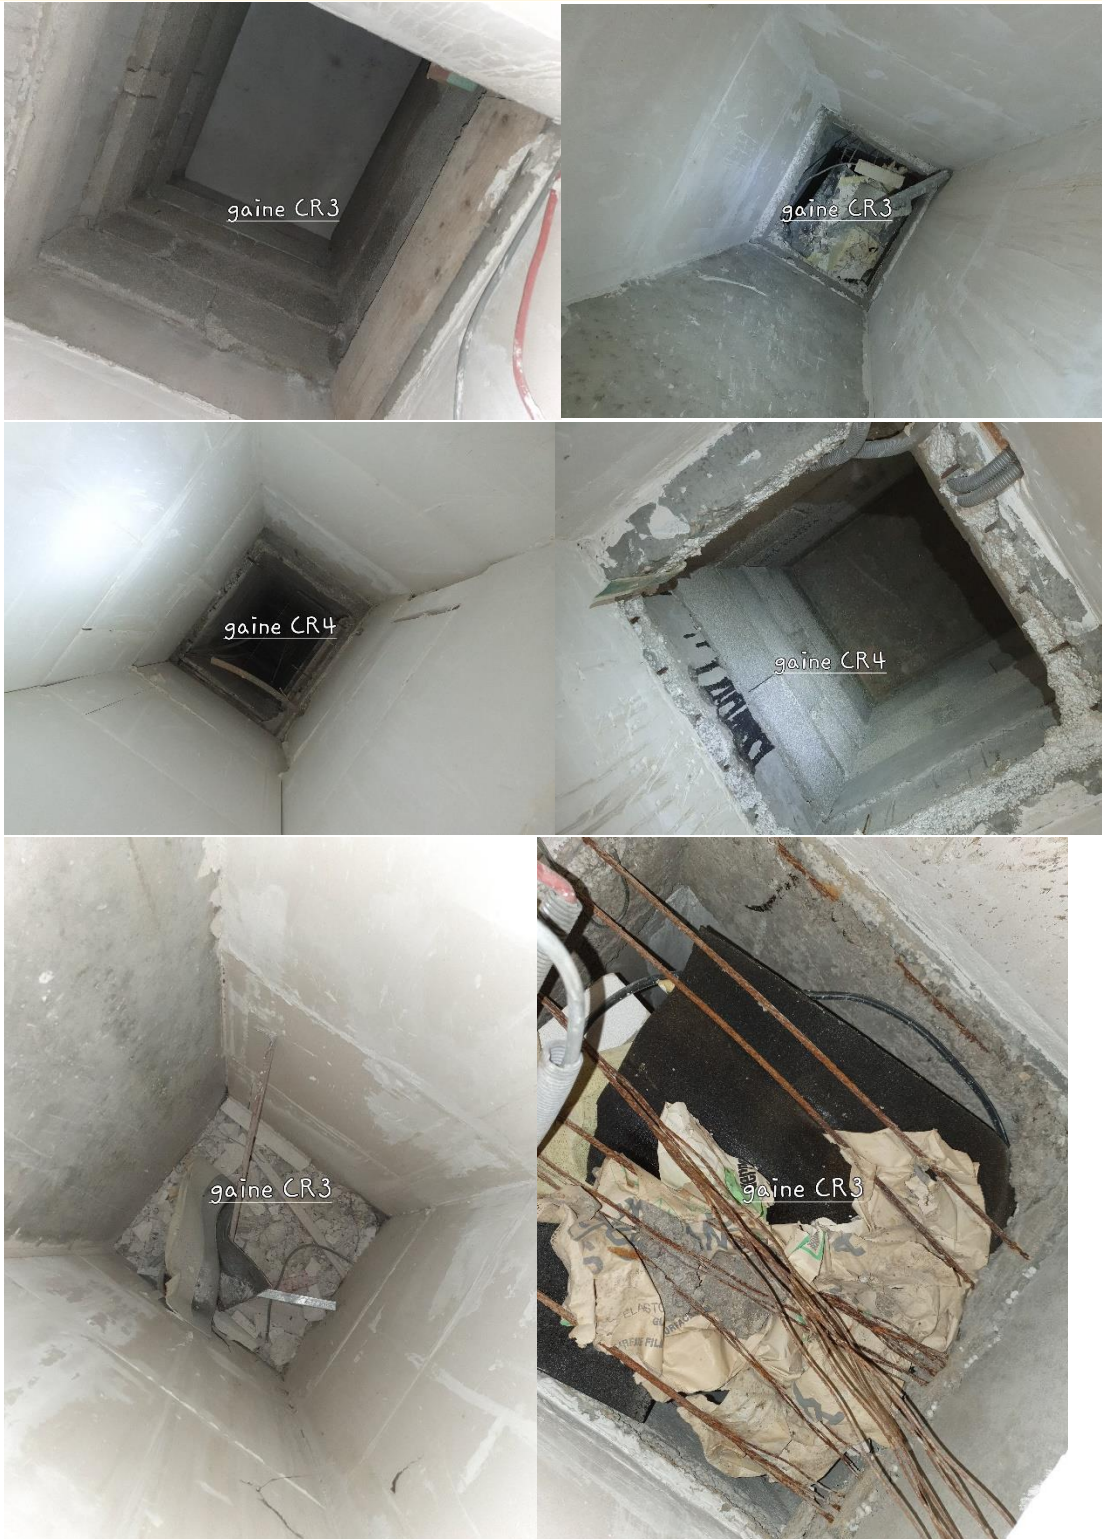
Les photos CR3 et CR4 sont en fait la même gaine de désenfumage CR4 .

Concernant la gaine de désenfumage CR4, le fait de remettre en ordre cette gaine risque de ne pas suffire pour obtenir les débits théorique.
