DOSSIER TECHNIQUE AMIANTE (DTA)

Immeuble :	CFIP ERMONT
Adresse :	421 Rue JEAN RICHEPIN 95120 ERMONT
Date de création ou de mise à jour :	22/06/2023
Référence du présent DTA	18691333/S2.16.1.DTA

Document établi ou mis à jour par : BUREAU VERITAS EXPLOITATION – Gwénola PELLADE

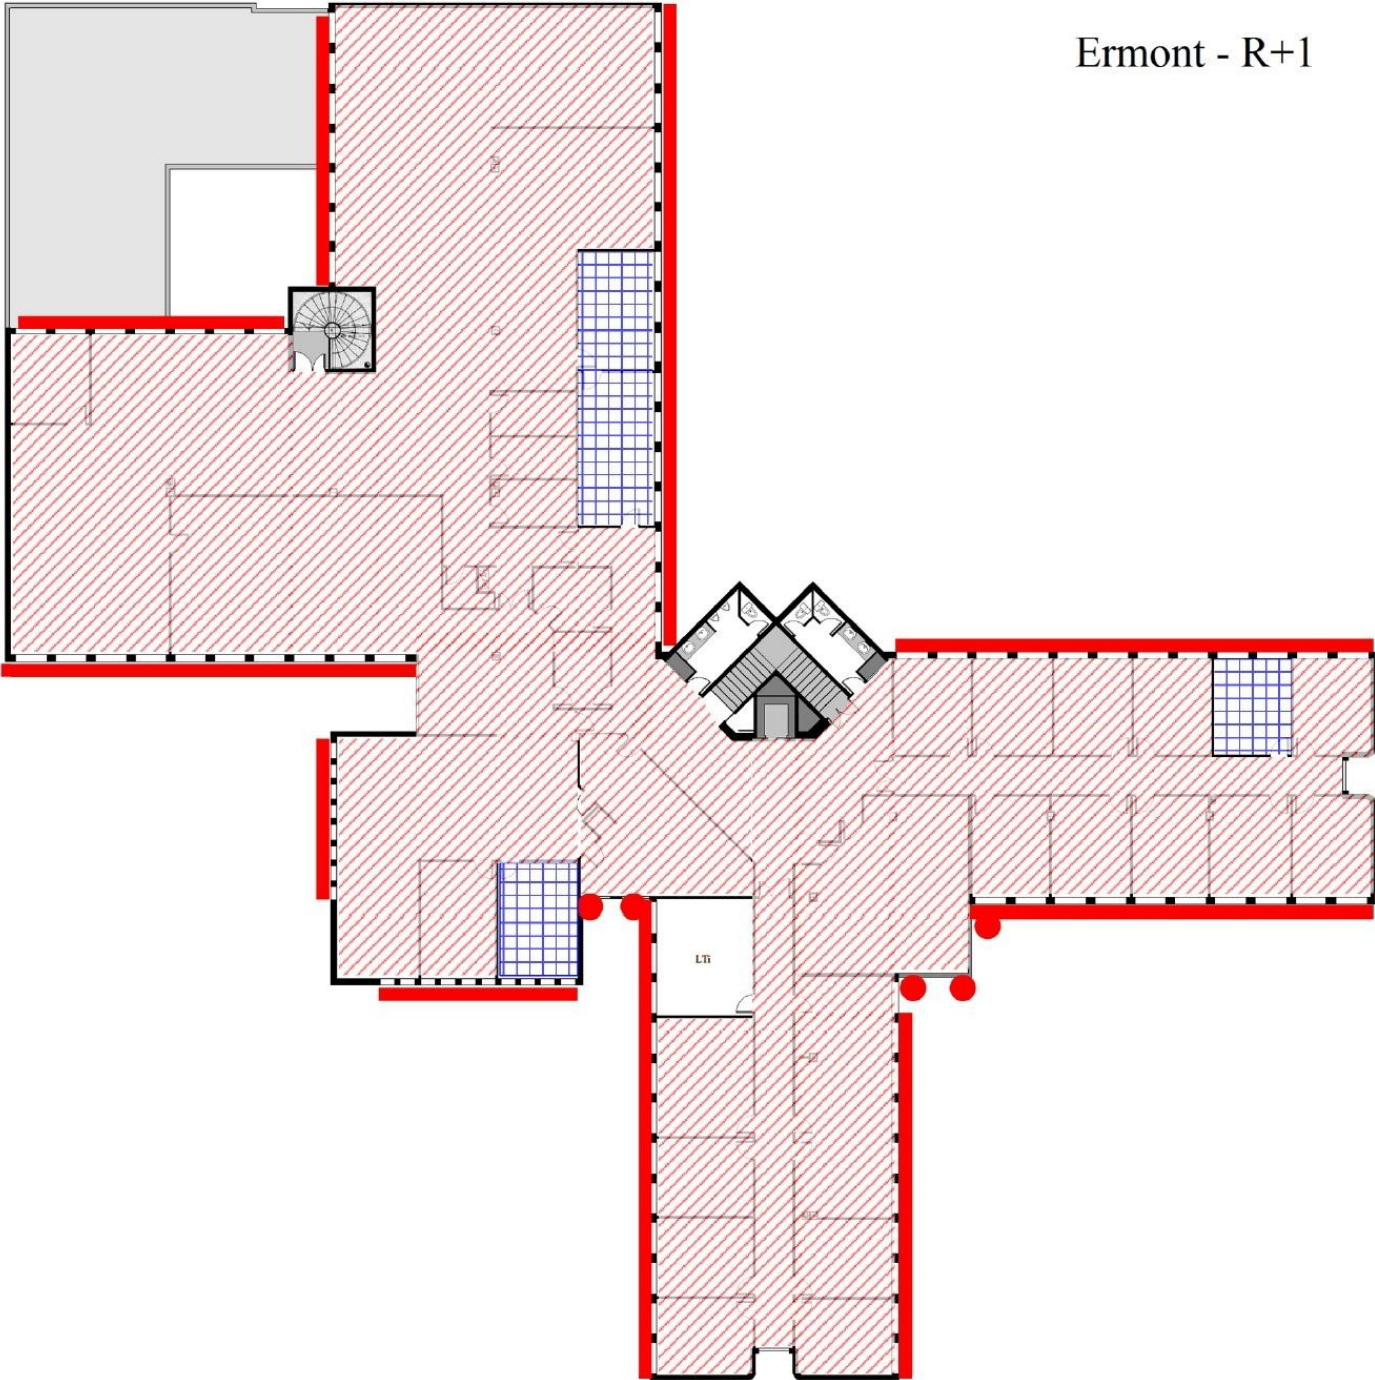
Planche de repérage (la planche de repérage est indissociable du rapport)		
Site : CFIP ERMONT	Adresse : 421 Rue JEAN RICHPIN 95120 ERMONT	Localisation : R+1
Réalisé par : Sandra VINCENT	N° de planche : 2 / 5

PLANCHE DE REPERAGE TECHNIQUE					LEGENDE		Situation du bien objet du repérage	
Adresse	CFP 421 rue Jean Richepin 95120 ERMONT		<div>Px</div> →	Prélèvement n°X contenant de l'amiante	Matériaux et produits contenant de l'amiante : <div><div></div> Mastic extérieur gris</div> <div><div></div> Dalle de sol blanche et verte + colle noire</div> <div><div>== : ==</div> Enduit à base de ciment sur cloison bois, rapport Qualiconsult 2023</div> <div><div></div> Dalle + colle sous lino souple récent</div> <div><div></div> Enduit de support intérieur/extérieur et mastic gris marron</div> <div><div></div> Enduit ciment sur poteau, rapport Qualiconsult 2023</div>

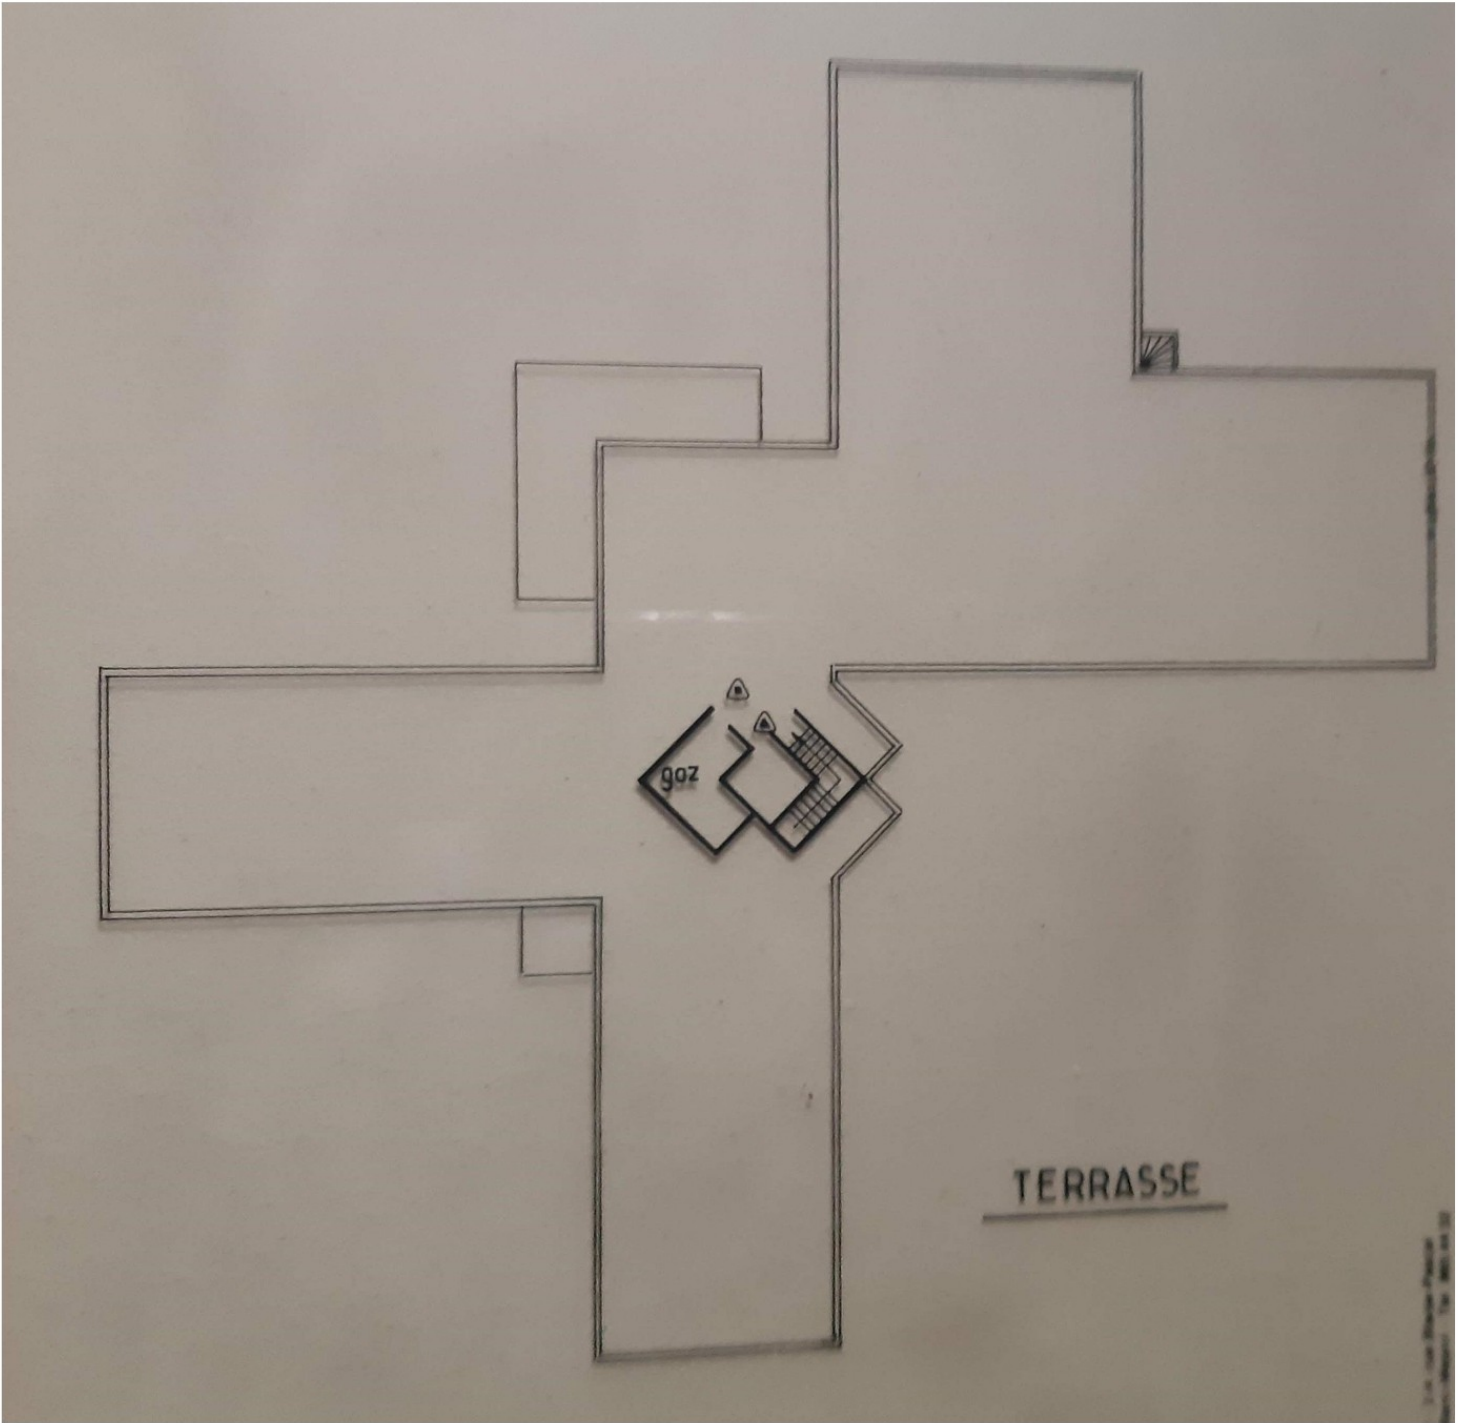
Planche de repérage (la planche de repérage est indissociable du rapport)		
Site : CFIP ERMONT	Adresse : 421 Rue JEAN RICHEPIN 95120 ERMONT	Localisation : R+3
Réalisé par : Sandra VINCENT	N° de planche : 4 / 5

PLANCHE DE REPERAGE TECHNIQUE			LEGENDE		Situation du bien objet du repérage			
Adresse	CFP 421 rue Jean Richepin 95120 ERMONT		<div>Px</div> →	Prélèvement n°X contenant de l'amiante

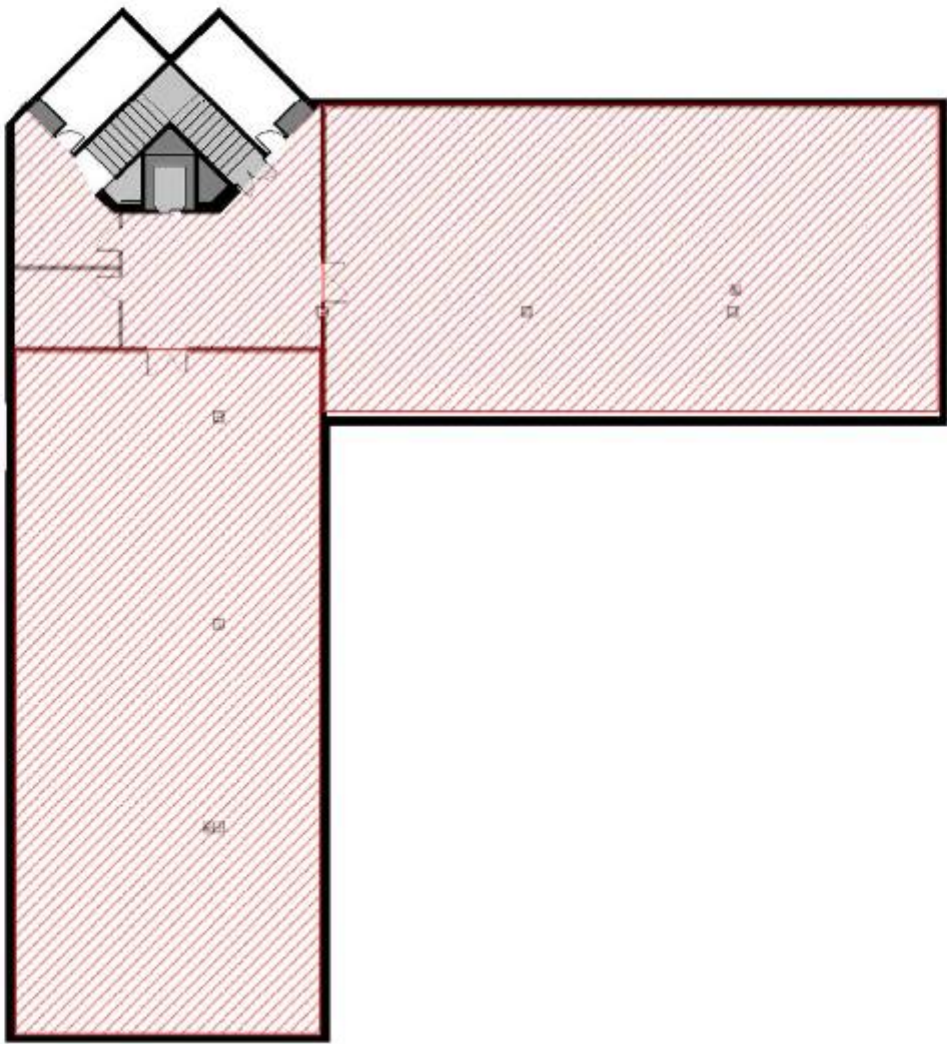
Planche de repérage (la planche de repérage est indissociable du rapport)		
Site : CFIP ERMONT	Adresse : 421 Rue JEAN RICHPIN 95120 ERMONT	Localisation : R-1
Réalisé par : Sandra VINCENT	N° de planche : 5 / 5

<div>Px</div> →	Prélèvement n°X ne contenant pas d'amiante				
R-1	Date visite	16/10/2020	<div>Sx</div> →	Sondage suite à investigation approfondie destructive n°X				
	Auteur	S. VINCENT						
Plan/Évaluation	N° dossier	9661088-20						
	Planche	1/5						
	Indice	0	<div>NV</div>	Local non vu				
			Matériaux et produits contenant de l'amiante :					
			<div></div>	Dalle de sol blanche et marron + colle noire
