## **RAPPORT DE MESURE DE LA CONCENTRATION SURFACIQUE EN PLOMB DANS LES POUSSIÈRES**

NF X 46-032 du 5 avril 2008

**Immeuble bâti objet du repérage :**  
PONT DE TANCARVILLE  
10 RUE DU NAIS  
ROUTE DE TANCARVILLE PONT  
76430 TANCARVILLE

**Référence du rapport :** 7341126/1/3/1  
**Rédigé et signé le :** 24/12/2019  
**Par :** Florent PIERRAIN  
**Date de la commande :** 07/11/2019

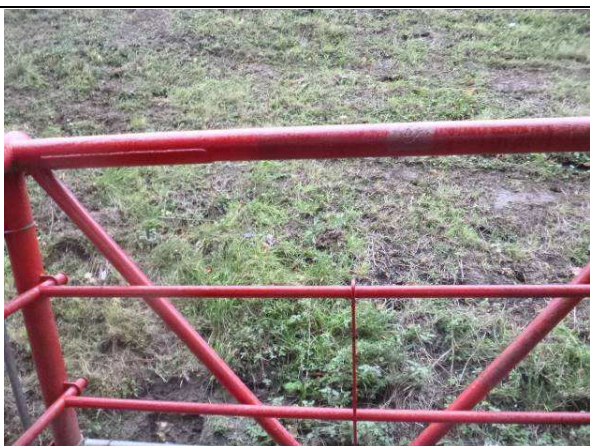
**P001**

Local	Localisation du prélèvement	Nature du support	N° prélèvement	Propreté visuelle du support	Résultat de l'analyse (µgPb/m2)
Passerelle négative pylône Nord	Garde coprs	Métallique	P001	Support lisse	266
Passerelle négative pylône Nord	Garde coprs	Métallique	P002	Support lisse	1291.5
Passerelle négative pylône Nord	Garde coprs	Métallique	P003	Support lisse	203
Amont passerelle négative pylône Nord	Echelle créneline	Métallique	P004	Support lisse	525
Amont passerelle négative pylône Nord	Echelle créneline	Métallique	P005	Support lisse	245
Amont passerelle négative pylône Nord	Echelle créneline	Métallique	P006	Support lisse	70
Amont pylône Nord	Echelle créneline	Métallique	P007	Support lisse	143.5
Passerelle négative pylône Nord	Sol	Métallique	P008	Support lisse	14588
Aval passerelle négative pylône Nord	Echelle créneline	Métallique	P009	Support lisse	486.5
Aval passerelle négative pylône Nord	Echelle créneline	Métallique	P010	Support lisse	420

- N° 19N060220-002 - Référence *P001 - Garde coprs passerelle négative pylône Nord*, prélevé par vos soins, et analysé par Eurofins Analyses pour le Bâtiment Est SAS

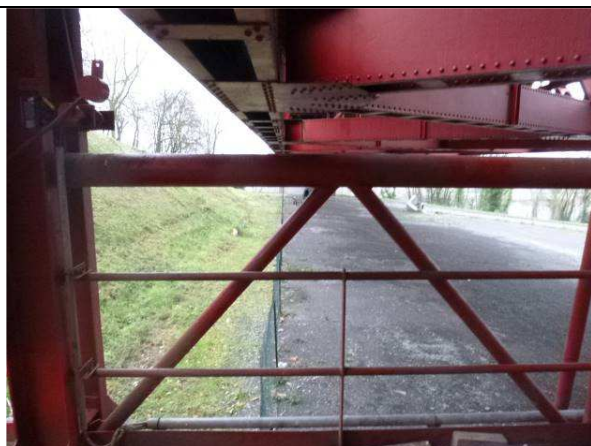
**P002**

- N° 19N060220-003 - Référence *P002 - Garde coprs passerelle négative pylône Nord*, prélevé par vos soins, et analysé par Eurofins Analyses pour le Bâtiment Est SAS

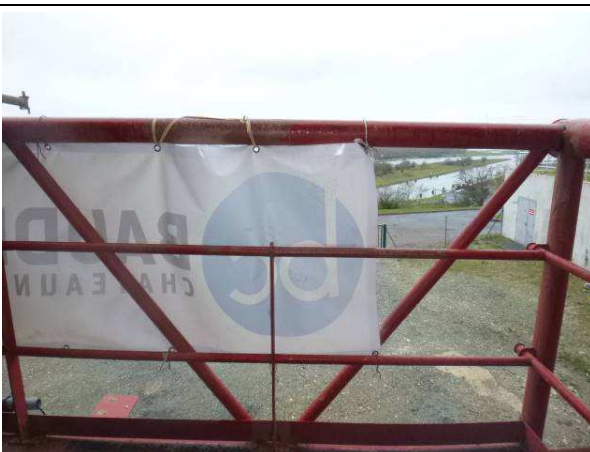
**P003**

- N° 19N060220-004 - Référence *P003 - Garde coprs passerelle négative pylône Nord*, prélevé par vos soins, et analysé par Eurofins Analyses pour le Bâtiment Est SAS

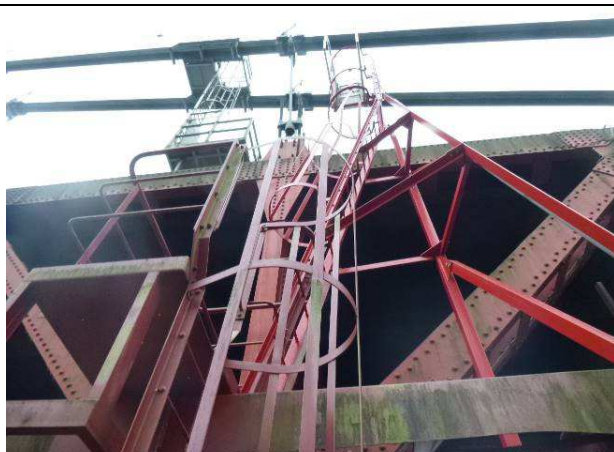
**P004**

- N° 19N060220-005 - Référence *P004 - Echelle crénoline en amont passerelle négative pylône Nord*, prélevé par vos soins, et analysé par Eurofins Analyses pour le Bâtiment Est SAS

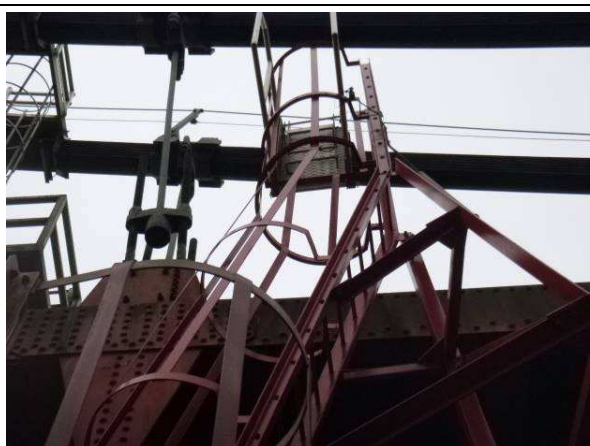
**P005**

- N° 19N060220-006 - Référence *P005 - Echelle crénoline en amont passerelle négative pylône Nord*, prélevé par vos soins, et analysé par Eurofins Analyses pour le Bâtiment Est SAS

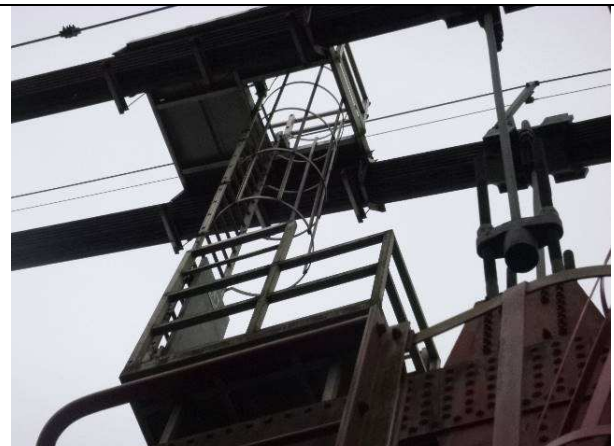
**P006**

- N° 19N060220-007 - Référence *P006 - Echelle crénoline en amont passerelle négative pylône Nord*, prélevé par vos soins, et analysé par Eurofins Analyses pour le Bâtiment Est SAS

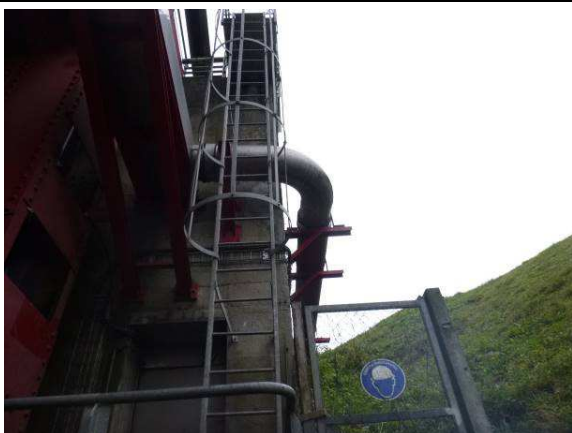
**P007**

- N° 19N060220-008 - Référence *P007 - Echelle crénoline en amont pylône Nord*, prélevé par vos soins, et analysé par Eurofins Analyses pour le Bâtiment Est SAS

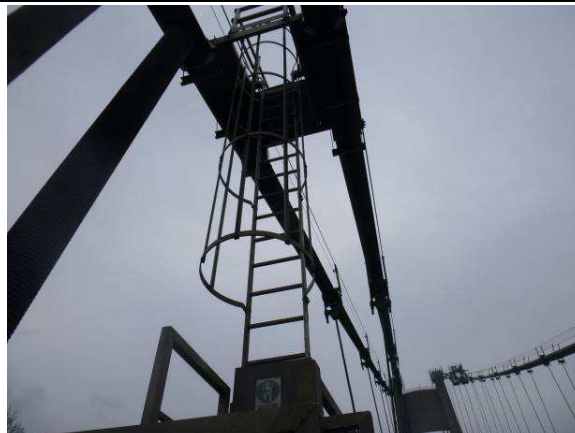
**P009**

- N° 19N060220-010 - Référence *P009 - Echelle crénoline en aval passerelle négative pylône Nord*, prélevé par vos soins, et analysé par Eurofins Analyses pour le Bâtiment Est SAS

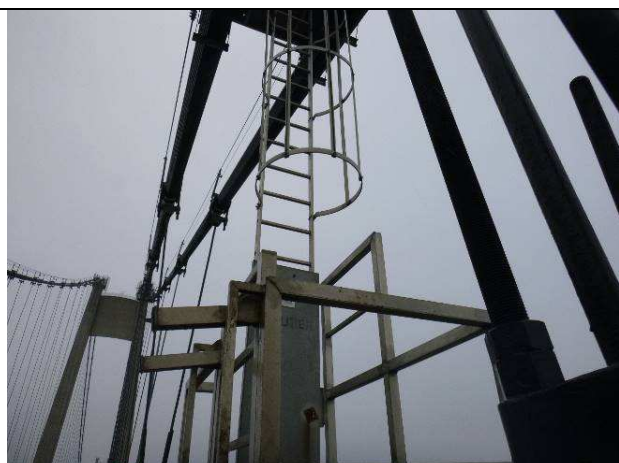
**P010**

- N° 19N060220-011 - Référence *P010 - Echelle crénoline en aval passerelle négative pylône Nord*, prélevé par vos soins, et analysé par Eurofins Analyses pour le Bâtiment Est SAS

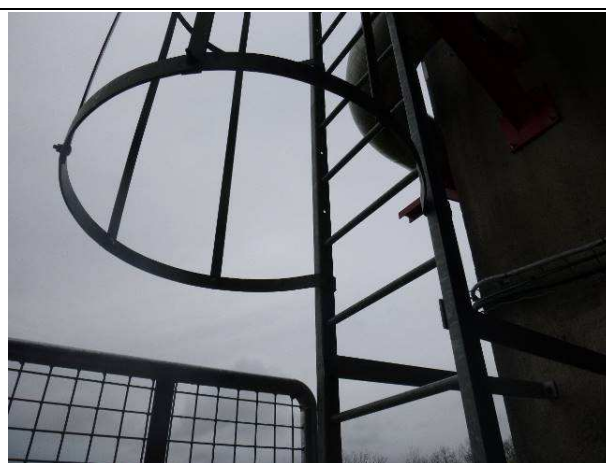
**P011**

Aval pylône Nord	Echelle créneline	Métallique	P011	Support lisse	98
Amont tablier pylône Nord	Garde coprs	Métallique	P012	Support lisse	1652
Amont tablier pylône Sud	Garde coprs	Métallique	P013	Support lisse	1141
Amont tablier travée centrale	Garde coprs	Métallique	P014	Support lisse	2394
Aval tablier pylône Nord	Garde coprs	Métallique	P015	Support lisse	5054

- N° 19N060220-012 - Référence *P011 - Echelle crénoline en aval pylône Nord*, prélevé par vos soins, et analysé par Eurofins Analyses pour le Bâtiment Est SAS

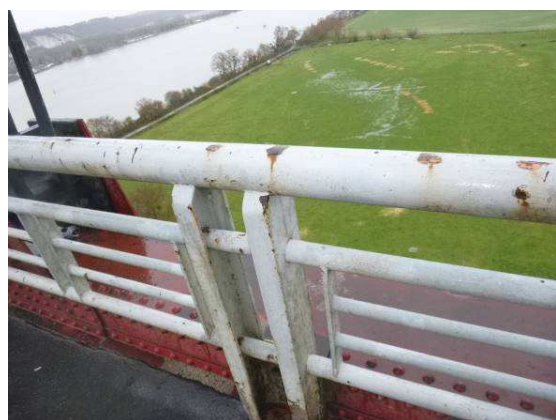
**P012**

- N° 19N060220-013 - Référence *P012 - Garde corps en amont tablier pylône Nord*, prélevé par vos soins, et analysé par Eurofins Analyses pour le Bâtiment Est SAS

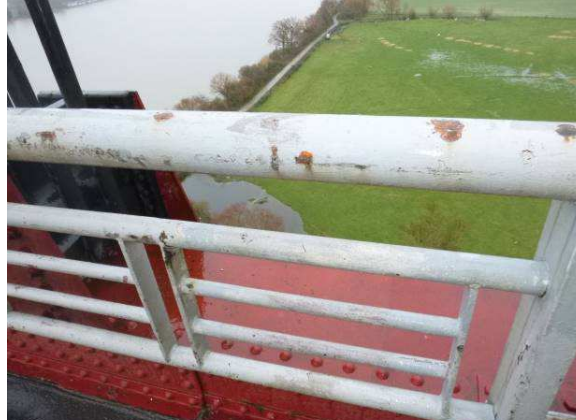
**P013**

- N° 19N060220-014 - Référence *P013 - Garde corps en amont tablier pylône Sud*, prélevé par vos soins, et analysé par Eurofins Analyses pour le Bâtiment Est SAS

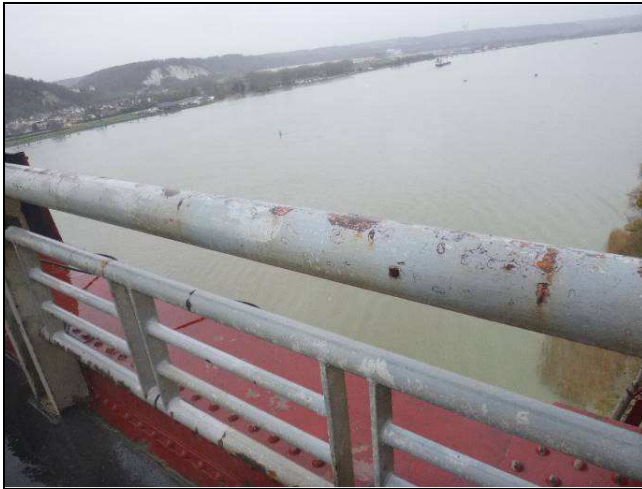
**P014**

- N° 19N060220-015 - Référence *P014 - Garde corps en amont tablier travée centrale*, prélevé par vos soins, et analysé par Eurofins Analyses pour le Bâtiment Est SAS

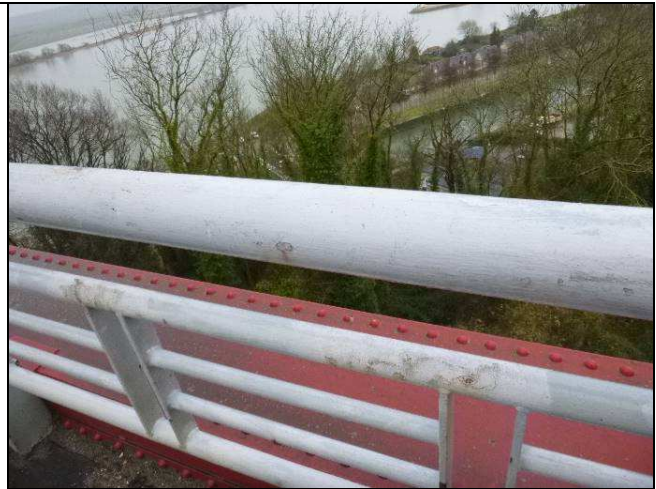
**P015**

- N° 19N060220-016 - Référence *P015 - Garde corps en aval tablier pylône Nord*, prélevé par vos soins, et analysé par Eurofins Analyses pour le Bâtiment Est SAS

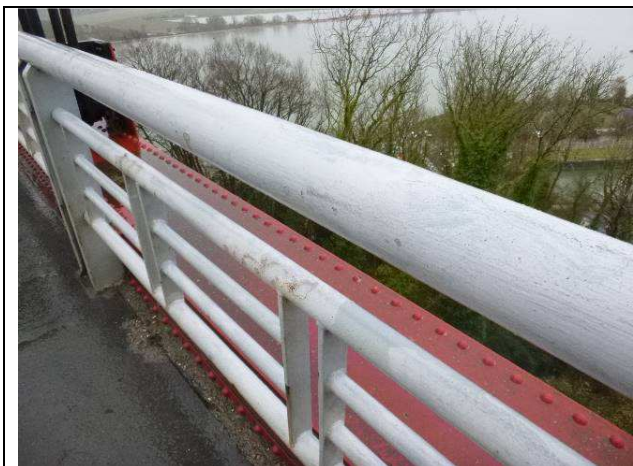
**P016**

- N° 19N060220-017 - Référence *P016 - Garde corps en aval tablier travée centrale*, prélevé par vos soins, et analysé par Eurofins Analyses pour le Bâtiment Est SAS

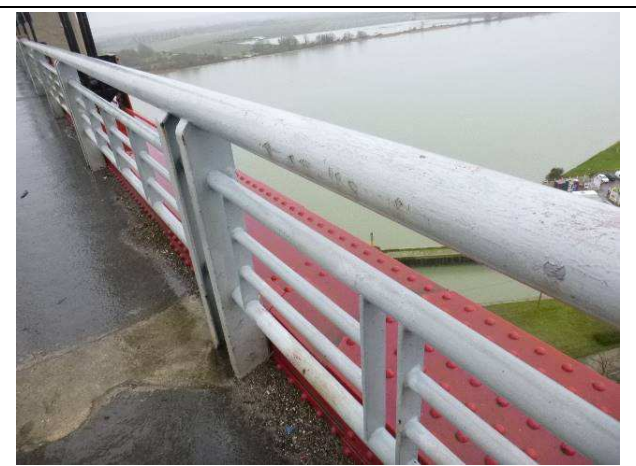
**P017**

- N° 19N060220-018 - Référence *P017 - Garde corps en aval tablier pylône Sud*, prélevé par vos soins, et analysé par Eurofins Analyses pour le Bâtiment Est SAS

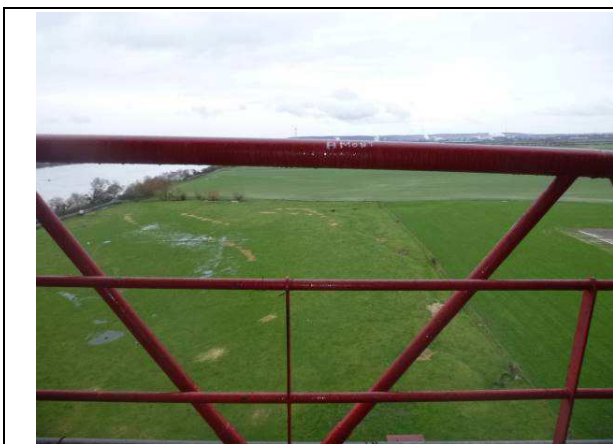
**P018**

- N° 19N060220-019 - Référence *PO 18 - Garde coprs passerelle négative pylône Sud*, prélevé par vos soins, et analysé par Eurofins Analyses pour le Bâtiment Est SAS

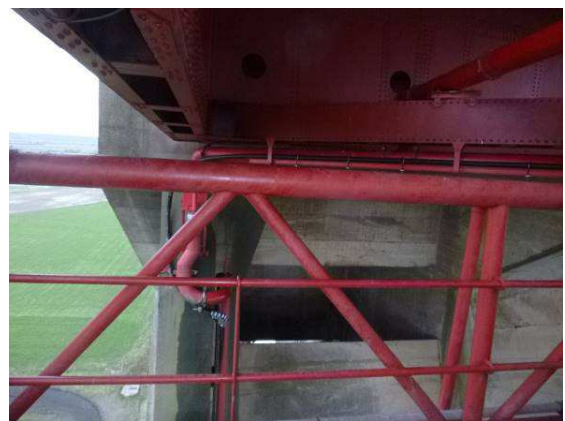
**P019**

- N° 19N060220-020 - Référence *P019 - Garde coprs passerelle négative pylône Sud*, prélevé par vos soins, et analysé par Eurofins Analyses pour le Bâtiment Est SAS

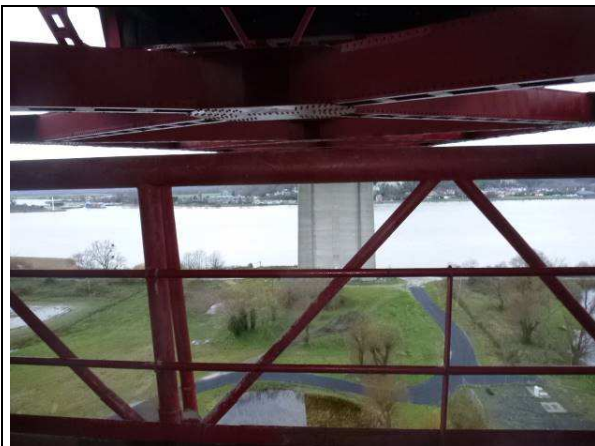
**P020**

- N° 19N060220-021 - Référence *P020 - Garde coprs passerelle négative pylône Sud*, prélevé par vos soins, et analysé par Eurofins Analyses pour le Bâtiment Est SAS

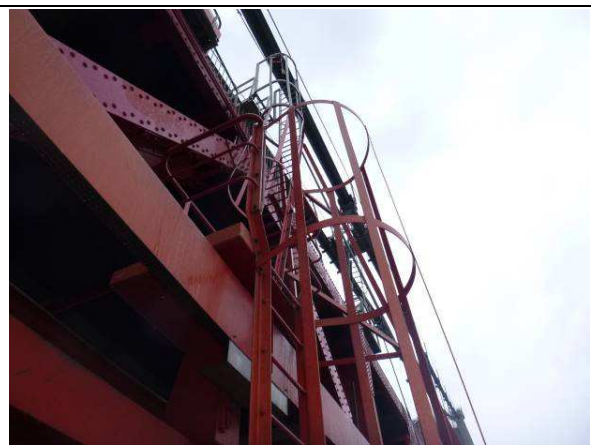
**P022**

- N° 19N060220-023 - Référence *P022 - Echelle crénoline en amont passerelle négative pylône Sud*, prélevé par vos soins, et analysé par Eurofins Analyses pour le Bâtiment Est SAS

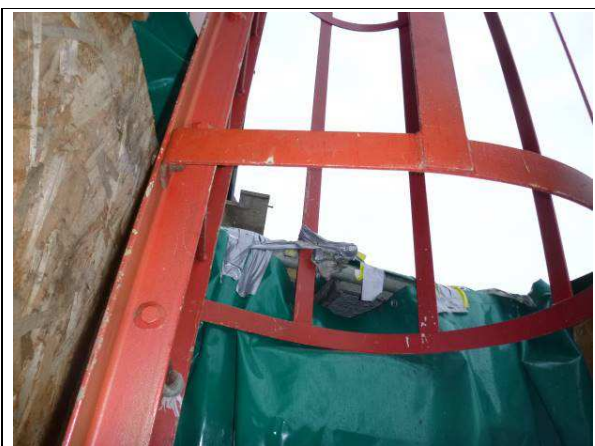
**P023**

- N° 19N060220-024 - Référence *P023 - Echelle crénoline en aval passerelle négative pylône Sud*, prélevé par vos soins, et analysé par Eurofins Analyses pour le Bâtiment Est SAS

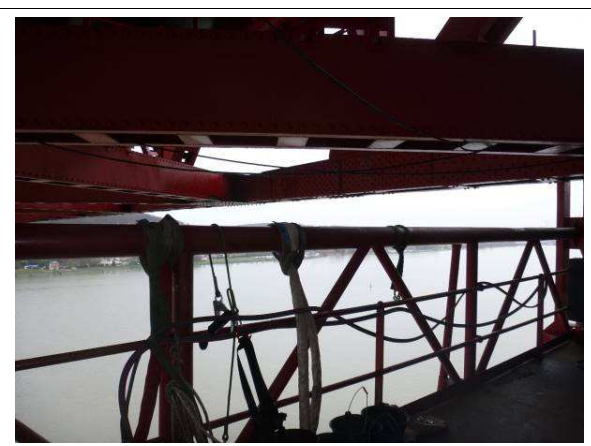
**P024**

- N° 19N060220-025 - Référence *P024 - Garde coprs passerelle négative travée centrale*, prélevé par vos soins, et analysé par Eurofins Analyses pour le Bâtiment Est SAS

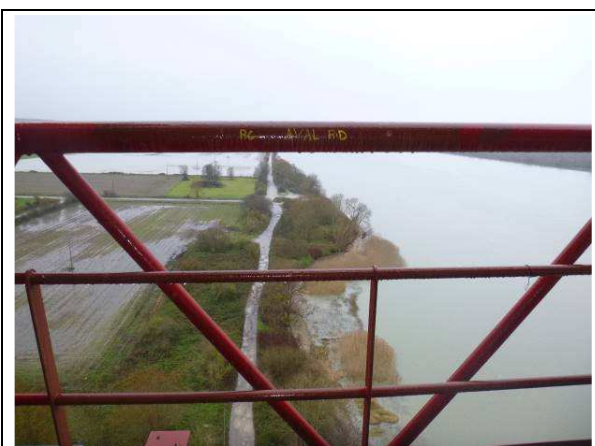
**P025**

Local	Localisation du prélèvement	Nature du support	N° prélèvement	Propreté visuelle du support	Résultat de l'analyse (µgPb/m2)
Aval tablier travée centrale	Garde coprs	Métallique	P016	Support lisse	4441.5
Aval tablier pylône Sud	Garde coprs	Métallique	P017	Support lisse	5904.5
Passerelle négative pylône Sud	Garde coprs	Métallique	P018	Support lisse	1442
Passerelle négative pylône Sud	Garde coprs	Métallique	P019	Support lisse	1652
Passerelle négative pylône Sud	Garde coprs	Métallique	P020	Support lisse	4536
Passerelle négative pylône Sud	Sol	Métallique	P021	Support lisse	11319
Amont passerelle négative pylône Sud	Echelle crénoline	Métallique	P022	Support lisse	2730
Aval passerelle négative pylône Sud	Echelle crénoline	Métallique	P023	Support lisse	1669.5
Passerelle négative travée centrale	Garde coprs	Métallique	P024	Support lisse	2810.5
Passerelle négative travée centrale	Garde coprs	Métallique	P025	Support lisse	339.5

- N° 19N060220-026 - Référence *P025 - Garde coprs passerelle négative travée centrale*, prélevé par vos soins, et analysé par Eurofins Analyses pour le Bâtiment Est SAS

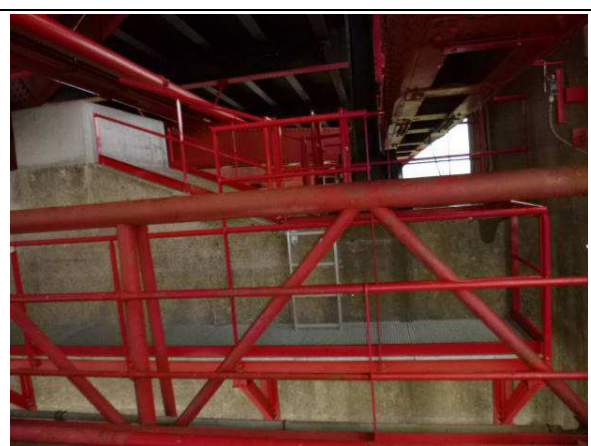
**P026**

Passerelle négative travée centrale	Garde coprs	Métallique	P026	Support lisse	1879.5
Passerelle négative travée centrale	Sol	Métallique	P027	Support lisse	17755.5
Amont passerelle négative travée centrale	Echelle crénoline	Métallique	P028	Support lisse	1729
Aval passerelle négative travée centrale	Echelle crénoline	Métallique	P029	Support lisse	1043

- N° 19N060220-027 - Référence *P026 - Garde coprs passerelle négative travée centrale*, prélevé par vos soins, et analysé par Eurofins Analyses pour le Bâtiment Est SAS

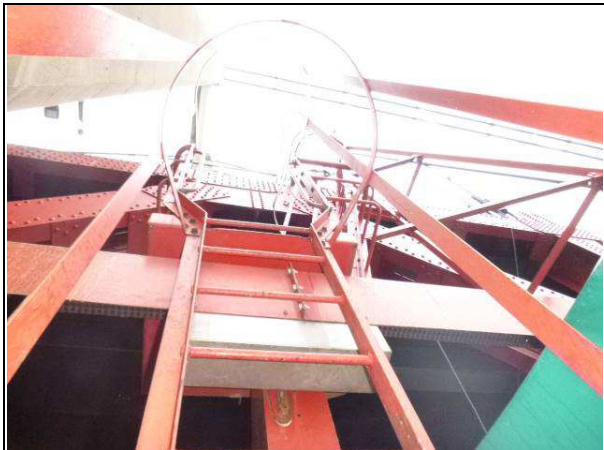
**P028**

- N° 19N060220-029 - Référence *P028 - Echelle crénoline en amont passerelle négative travée centrale*, prélevé par vos soins, et analysé par Eurofins Analyses pour le Bâtiment Est SAS
