ADRESSE MISSION	PRECISION PRELEVEMENT
AUTOROUTE A7 - MARSEILLE	BAU
COORDONNEES LAMBERT	
X : 892266,79	Y : 6252838,108

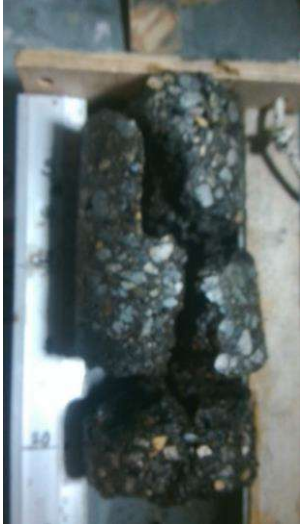
N° DE SONDAGE	17	NOMBRE DE COUCHES	2
---------------	----	-------------------	---

EPAISSEUR TOTALE	23	NATURE DU PRELEVEMENT	ENROBES DE CHAUSSEE
------------------	----	-----------------------	---------------------

RESULTATS LABORATOIRE							
COUCHE	NUMERO ECHANT.	TYPE	EPAISSEUR	ETAT ECHANTILLON	AMIANTE / NATURE	H.A.P mg/kg de M.S	COUCHE COLLEE
1		BB 0/10	15	DEGRADE	NON DEMANDE		NON
2		BB 0/10	8	DEGRADE	NON DEMANDE		NON

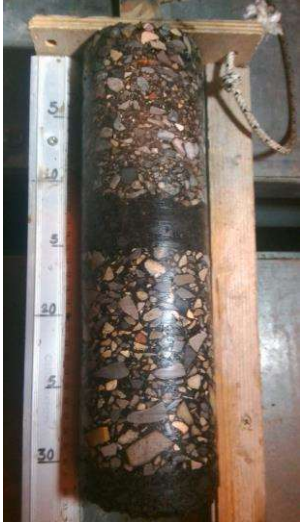
N° DE SONDAGE	18	NOMBRE DE COUCHES	6
---------------	----	-------------------	---

EPAISSEUR TOTALE	32	NATURE DU PRELEVEMENT	ENROBES DE CHAUSSEE
------------------	----	-----------------------	---------------------

RESULTATS LABORATOIRE								
COUCHE	NUMERO ECHANT.	TYPE	EPAISSEUR	ETAT ECHANTILLON	AMIANTE / NATURE		H.A.P mg/kg de M.S	COUCHE COLLEE
1	7914	BB 0/10	3	HOMOGENE COMPACT	NON		<=50	OUI
2	7915	BB 0/10	6	HOMOGENE COMPACT	NON		<=50	OUI
3	7916	BB 0/10	3	HOMOGENE COMPACT	NON		<=50	OUI
4	7917	BB 0/10	4	HOMOGENE COMPACT	NON		<=50	OUI
5	7918	BB 0/10	13	HOMOGENE COMPACT	NON		<=50	OUI
6	7919	GRAVE BITUME	3	HOMOGENE COMPACT	NON		<=50	NON

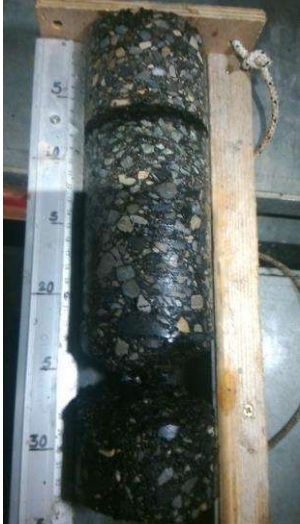
N° DE SONDAGE	20	NOMBRE DE COUCHES	4
---------------	----	-------------------	---

EPAISSEUR TOTALE	0	NATURE DU PRELEVEMENT	ENROBES DE CHAUSSEE
------------------	---	-----------------------	---------------------

RESULTATS LABORATOIRE								
COUCHE	NUMERO ECHANT.	TYPE	EPAISSEUR	ETAT ECHANTILLON	AMIANTE / NATURE		H.A.P mg/kg de M.S	COUCHE COLLEE
1	7920	BB 0/10	3	HOMOGENE COMPACT	NON		<=50	NON
2	7921	BB 0/10	4,5	HOMOGENE COMPACT	NON		<=50	OUI
3	7922	BB 0/10	13	HOMOGENE COMPACT	NON		<=50	NON
4	7923	GRAVE BITUME	12	DEGRADE	NON		<=50	NON

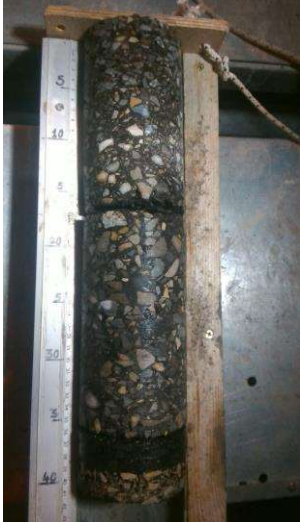
N° DE SONDAGE	21	NOMBRE DE COUCHES	5
---------------	----	-------------------	---

EPAISSEUR TOTALE	40,5	NATURE DU PRELEVEMENT	ENROBES DE CHAUSSEE
------------------	------	-----------------------	---------------------

RESULTATS LABORATOIRE							
COUCHE	NUMERO ECHANT.	TYPE	EPAISSEUR	ETAT ECHANTILLON	AMIANTE / NATURE	H.A.P mg/kg de M.S	COUCHE COLLEE
1		BB 0/10	3	HOMOGENE COMPACT	NON DEMANDE		OUI
2		BB 0/10	13,5	HOMOGENE COMPACT	NON DEMANDE		NON
3		GRAVE BITUME	19	HOMOGENE COMPACT	NON DEMANDE		NON
4		BB 0/10	2,5	HOMOGENE COMPACT	NON DEMANDE		OUI
5		BB 0/10	2,5	HOMOGENE COMPACT	NON DEMANDE		NON

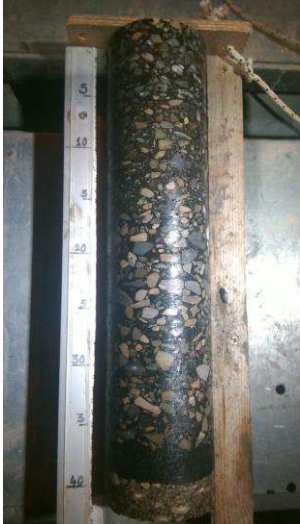
N° DE SONDAGE	22	NOMBRE DE COUCHES	6
---------------	----	-------------------	---

EPAISSEUR TOTALE	43,5	NATURE DU PRELEVEMENT	ENROBES DE CHAUSSEE
------------------	------	-----------------------	---------------------

RESULTATS LABORATOIRE								
COUCHE	NUMERO ECHANT.	TYPE	EPAISSEUR	ETAT ECHANTILLON	AMIANTE / NATURE		H.A.P mg/kg de M.S	COUCHE COLLEE
1	7924	BB 0/10	3	HOMOGENE COMPACT	NON		<=50	OUI
2	7925	BB 0/10	4	HOMOGENE COMPACT	NON		<=50	OUI
3	7926	BB 0/10	13	HOMOGENE COMPACT	NON		<=50	OUI
4	7927	GRAVE BITUME	18,5	HOMOGENE COMPACT	NON		<=50	OUI
5	7928	BB 0/10	2,5	HOMOGENE COMPACT	NON		<=50	OUI
6	7929	BB 0/10	2,5	HOMOGENE COMPACT	NON		<=50	NON

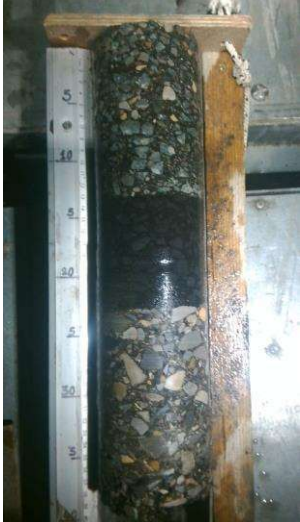
N° DE SONDAGE	24	NOMBRE DE COUCHES	5
---------------	----	-------------------	---

EPAISSEUR TOTALE	37	NATURE DU PRELEVEMENT	ENROBES DE CHAUSSEE
------------------	----	-----------------------	---------------------

RESULTATS LABORATOIRE								
COUCHE	NUMERO ECHANT.	TYPE	EPAISSEUR	ETAT ECHANTILLON	AMIANTE / NATURE		H.A.P mg/kg de M.S	COUCHE COLLEE
1	7930	GRAVE BITUME	3,5	HOMOGENE COMPACT	NON		<=50	OUI
2	7931	BB 0/10	4,5	HOMOGENE COMPACT	NON		<=50	OUI
3	7932	BB 0/10	6	HOMOGENE COMPACT	NON		<=50	OUI
4	7934	BB 0/10	9	HOMOGENE COMPACT	NON		<=50	OUI
5	7935	GRAVE BITUME	14	HOMOGENE COMPACT	NON		<=50	NON

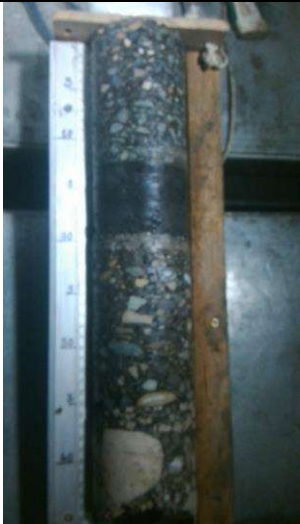
N° DE SONDAGE	28	NOMBRE DE COUCHES	5
---------------	----	-------------------	---

EPAISSEUR TOTALE	45	NATURE DU PRELEVEMENT	ENROBES DE CHAUSSEE
------------------	----	-----------------------	---------------------

RESULTATS LABORATOIRE								
COUCHE	NUMERO ECHANT.	TYPE	EPAISSEUR	ETAT ECHANTILLON	AMIANTE / NATURE		H.A.P mg/kg de M.S	COUCHE COLLEE
1	7940	BB 0/10	7	HOMOGENE COMPACT	NON		<=50	OUI
2	7941	BB 0/10	6,5	HOMOGENE COMPACT	NON		<=50	OUI
3	7942	GRAVE BITUME	6,5	HOMOGENE COMPACT	NON		<=50	OUI
4	7943	GRAVE BITUME	15	HOMOGENE COMPACT	NON		<=50	OUI
5	7944	GRAVE BITUME	10	HOMOGENE COMPACT	NON		118	NON
