Dossier n° IC 24/308-1  
Octobre 2024

**Construction d'une chaufferie, d'un poste  
haute tension et d'une blanchisserie  
Centre hospitalier de Jury (57)**

**Étude géotechnique d'avant-projet (AVP)**  
(Mission G2 AVP - NF P94-500 du 30 novembre 2013)

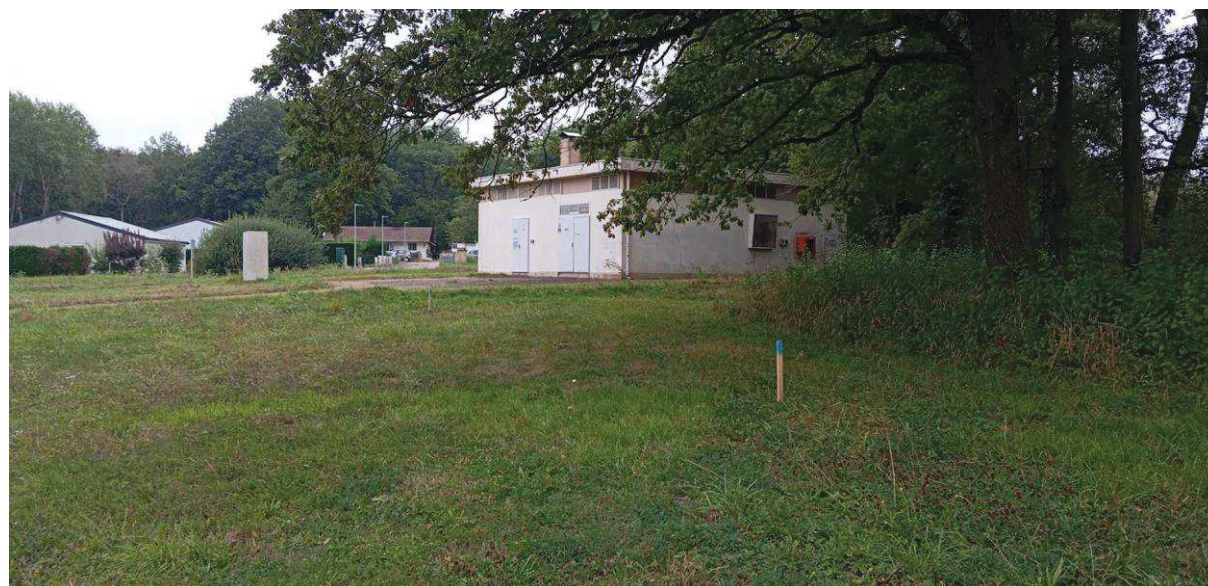
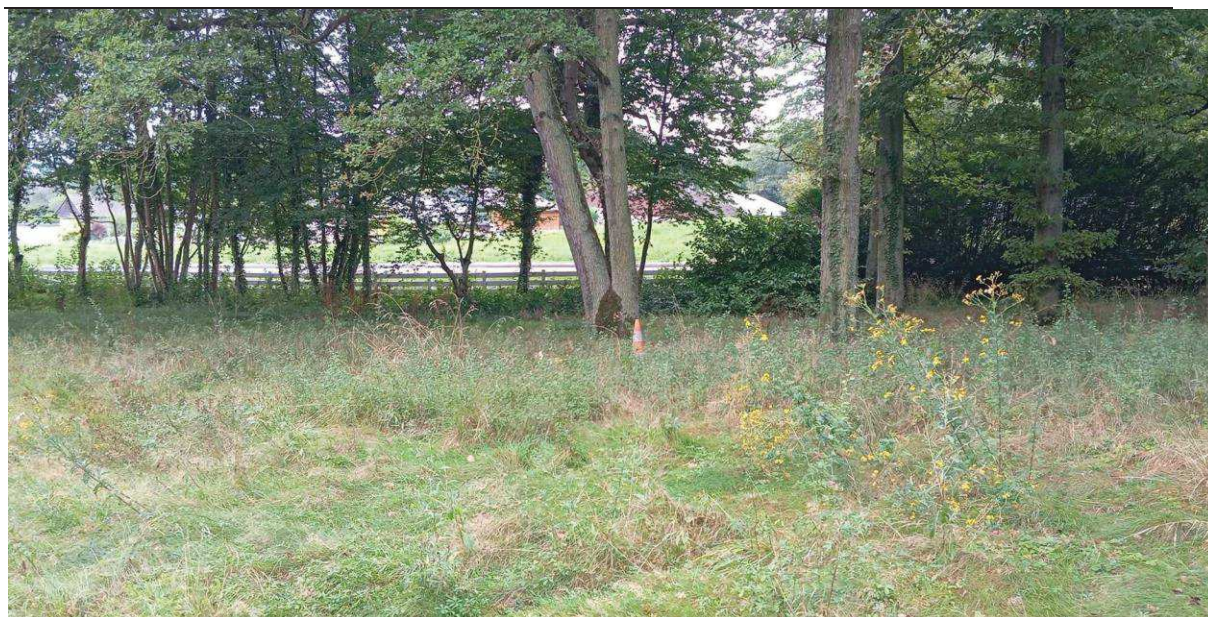
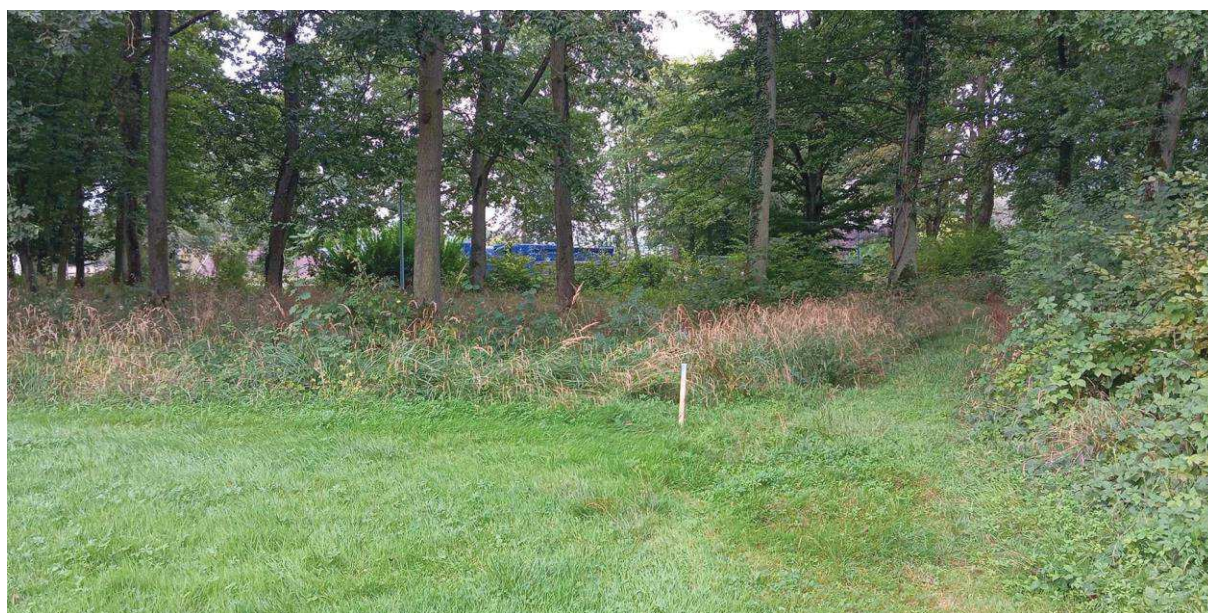
Le projet se concentre sur 3 sites au niveau de l'Impasse du Parc du centre hospitalier de Jury. L'ensemble des zones montre des parcelles enherbées, arborées et sans déclivité particulière. Des ouvrages existants sont présents à proximité des futurs constructions.

*Photographies prise lors de notre intervention en septembre 2024*

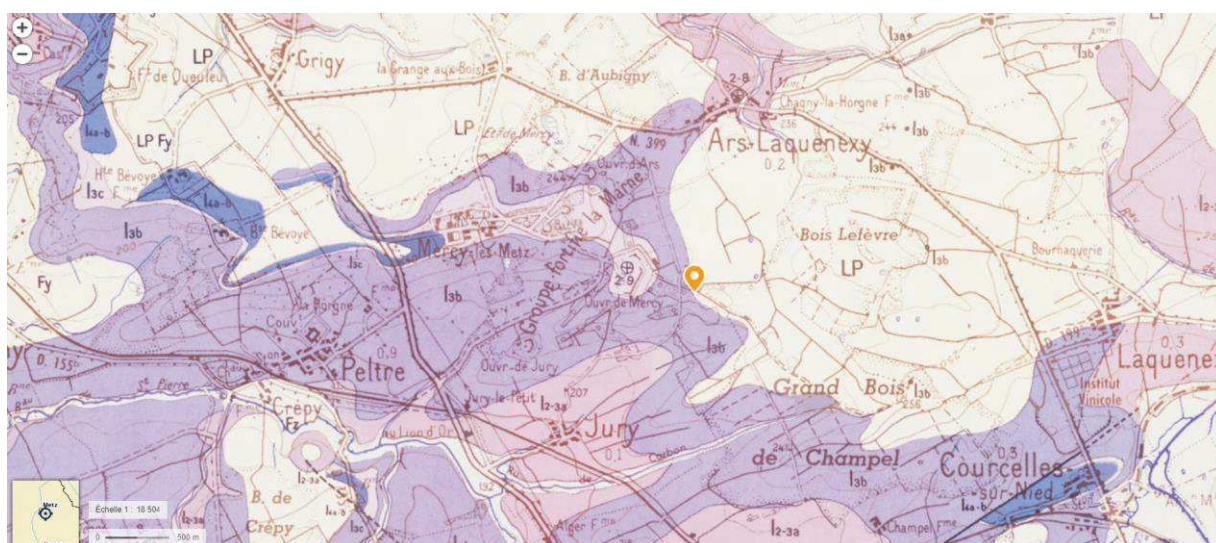
Extrait de la carte géologique de Metz (n°164)

- **LP : Limons.**
- **l3b: Lotharingien : Argiles.**

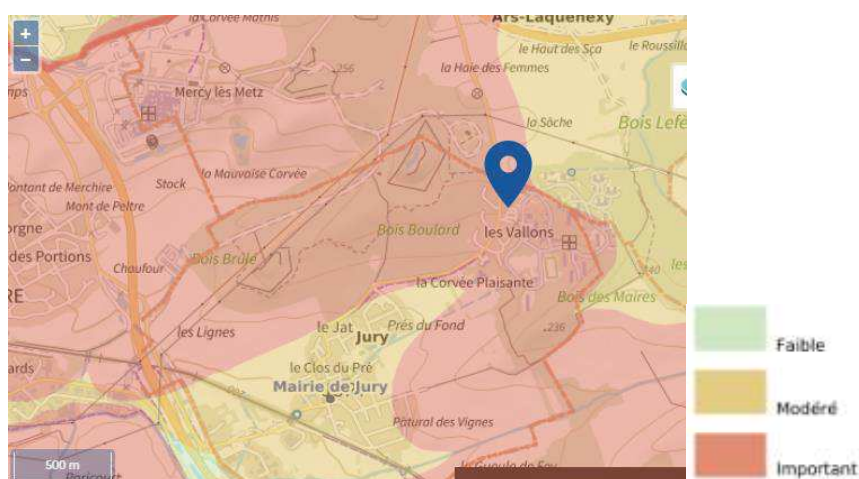
Le projet s'inscrit dans une zone à risque de retrait gonflement des argiles d'**aléa important**.

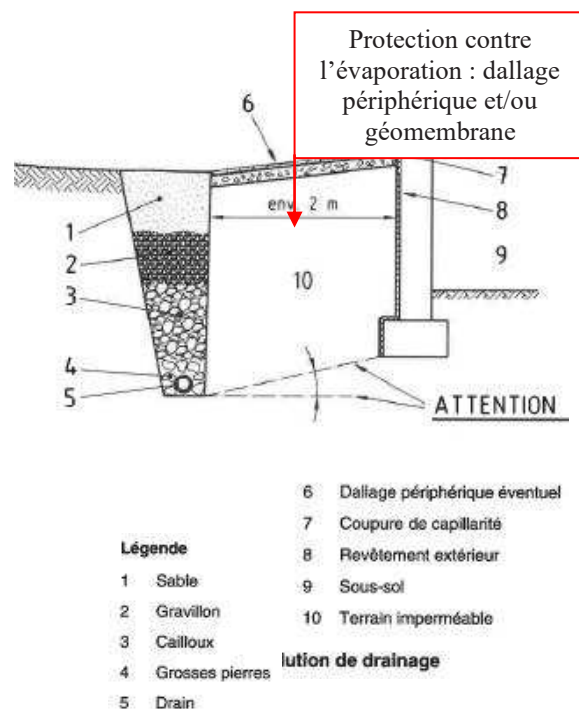
Le dispositif de drainage le plus adapté aux sols sensibles au retrait/gonflement consiste en un drainage éloigné de minimum **2 m** du bâtiment avec mise en place d'une protection contre les évaporations entre la construction et le bord du fossé drainant (trottoir et/ou géomembrane enterrée).

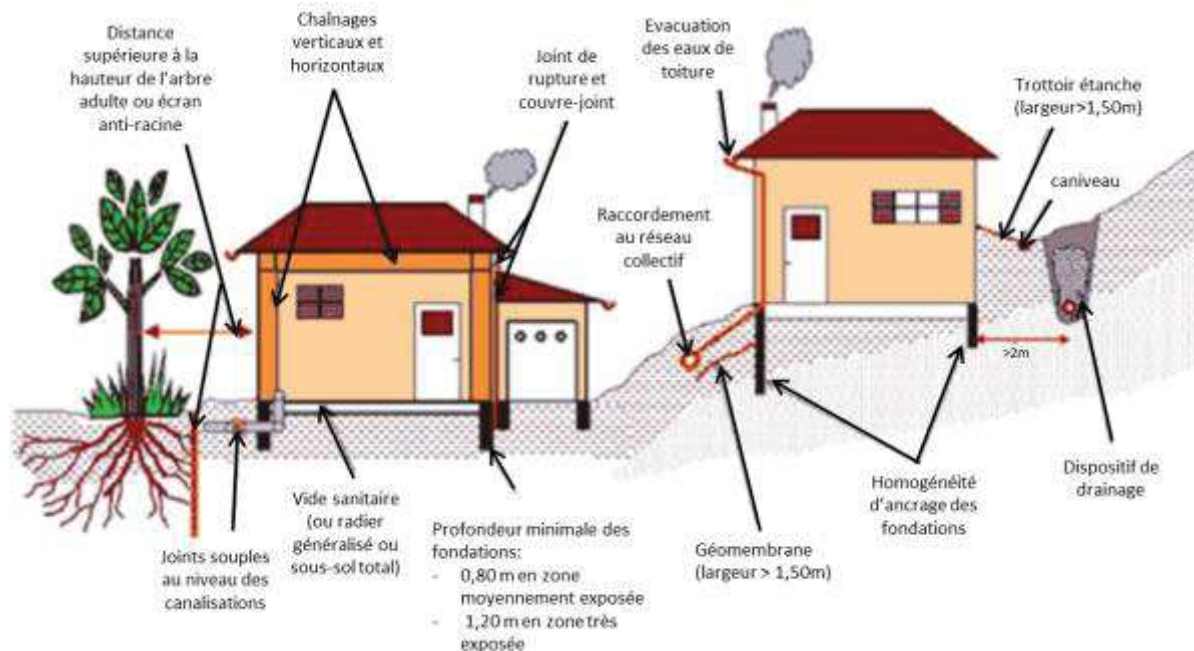
- ✓ Pour éviter la dessiccation des sols sur le pourtour de la construction, il convient de ceinturer la construction d'un dispositif le plus large possible, sous forme de trottoir périphérique ou de géomembrane enterrée, qui protège sa périphérie immédiate de l'évaporation.

Se référer aux documents techniques rédigés par le BRGM et par le Ministère de l'Ecologie et de l'Aménagement durables.

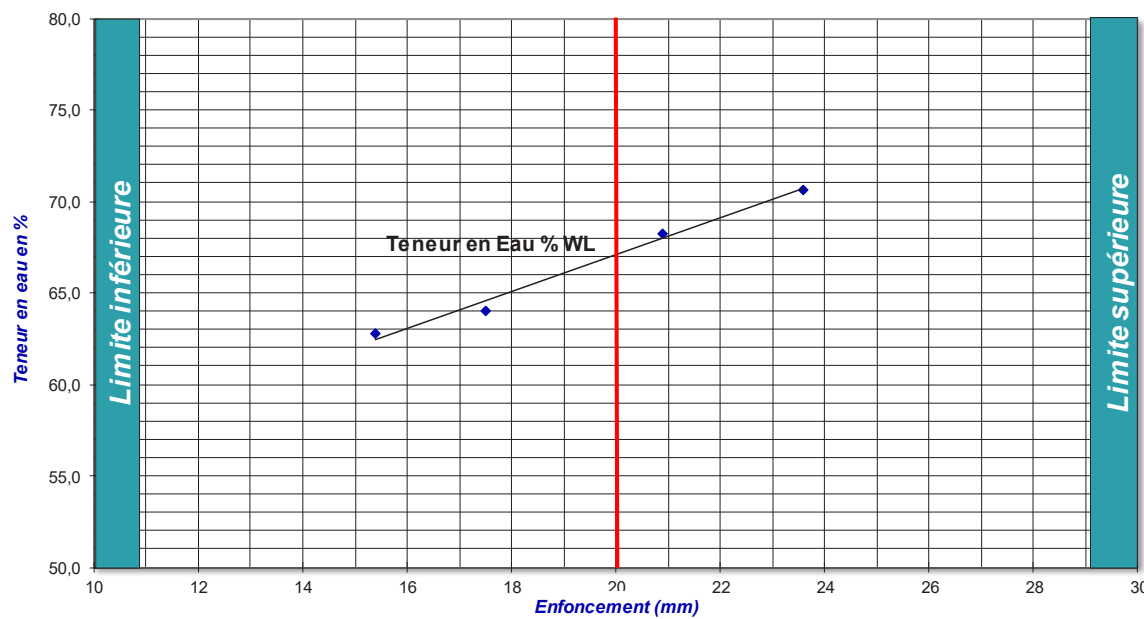
Mesures N°	1	2	3	4
Enfoncement (mm)	23,6	20,9	17,5	15,4
Teneur en Eau %	70,6	68,2	64,0	62,8

Teneur en eau de plasticité	W =	28,8 %	<b>W Moyen</b>	W =	29,3 %	<b>W Moyen</b>
	W =	28,8 %	<b>28,77 %</b>	W =	29,2 %	<b>29,3 %</b>

Limite de liquidité : <b>W<sub>L</sub> = 67,1</b>	<b>Indice de plasticité</b>  <b>I<sub>p</sub> = 38,0</b>
Limite de plasticité : <b>W<sub>P</sub> = 29,0</b>	
Teneur en eau du sol : <b>W<sub>n</sub> = 24,0</b> %	<b>Indice de consistance I<sub>c</sub> = 1,13</b>

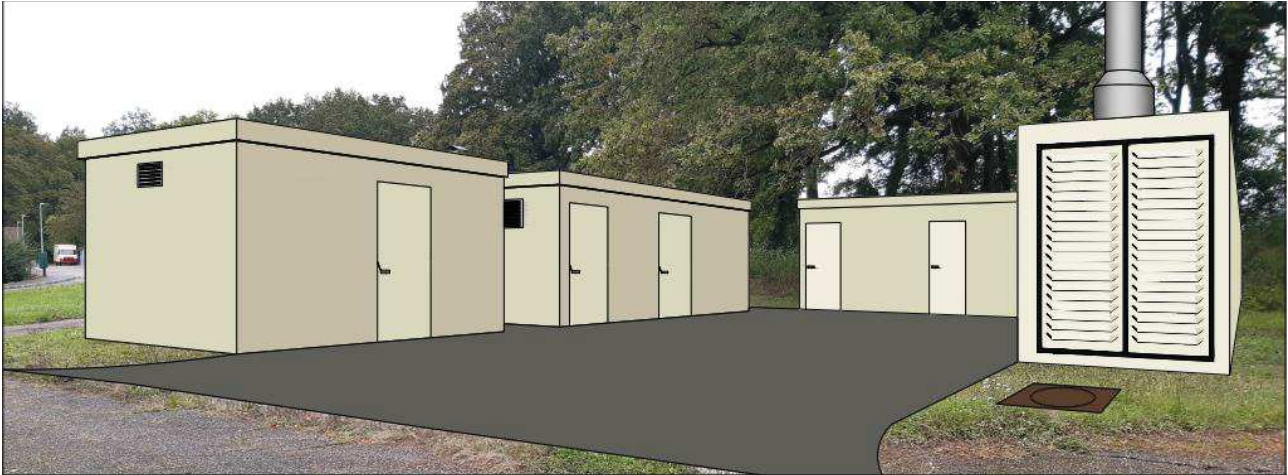
*Extrait de l'insertion graphique du poste de livraison HTA*

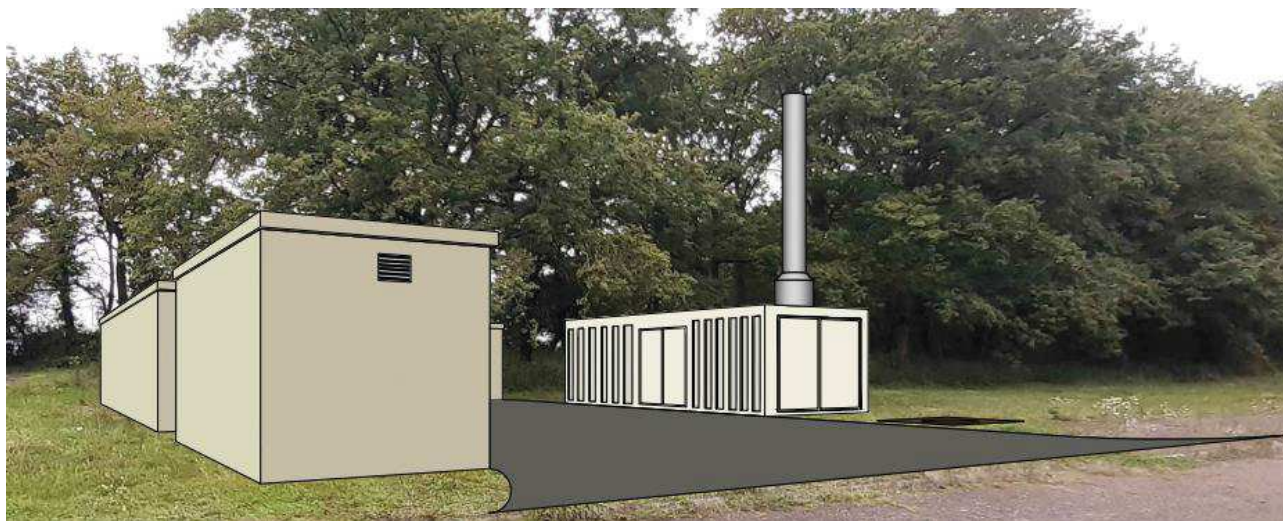
### 5.1 S1 – Poste de livraison HTA / GE

Aucun niveau de protection contre les effets de la foudre direct n'a été défini sur cette structure. Néanmoins, il conviendra de mettre la cheminée du groupe électrogène à la terre. Si la cheminée est livrée avec une pointe, il sera nécessaire de la mettre à la terre suivant la norme NF-EN62305.

Nous conseillons la réalisation d'un fond de fouille en 50mm<sup>2</sup> pour l'ensemble du poste de livraison et le groupe électrogène.

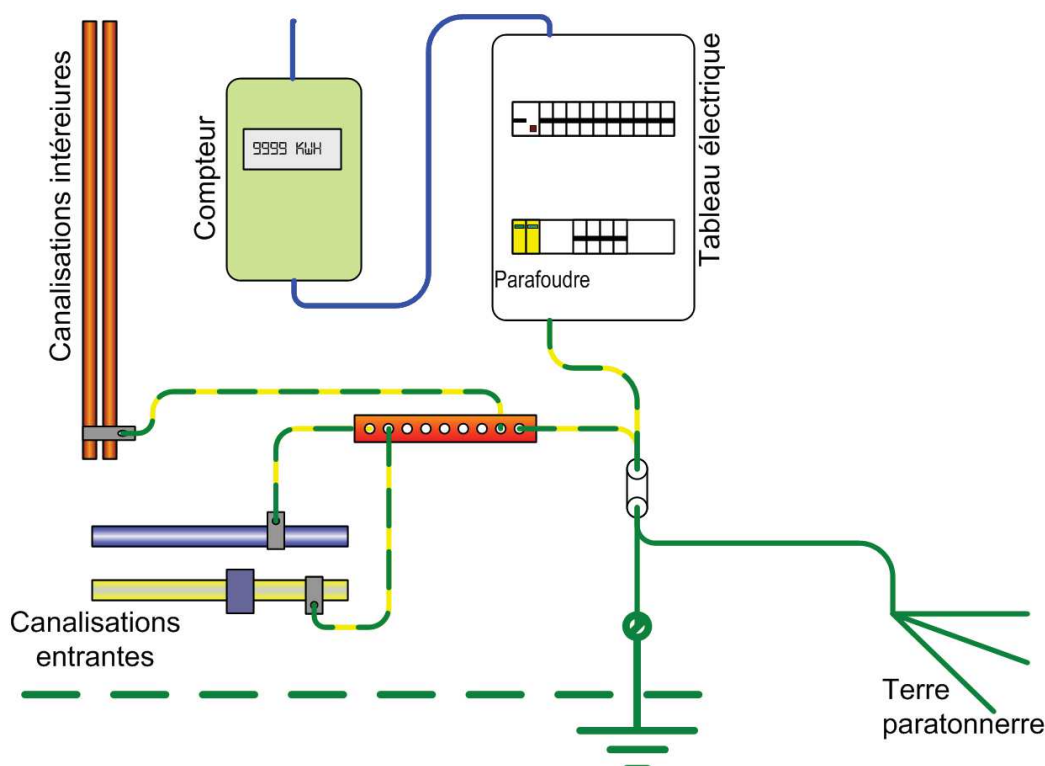
Du point de vue de la norme NF EN 62305 tous les services entrants – électricité, téléphone, eau, gaz, etc – sont des vecteurs de propagation des surtensions à l'intérieur de la structure. Il en découle que chacun de ces services peut faire l'objet d'une mesure de protection en fonction des résultats de l'ARF.

*Principe de liaisons des services entrant*

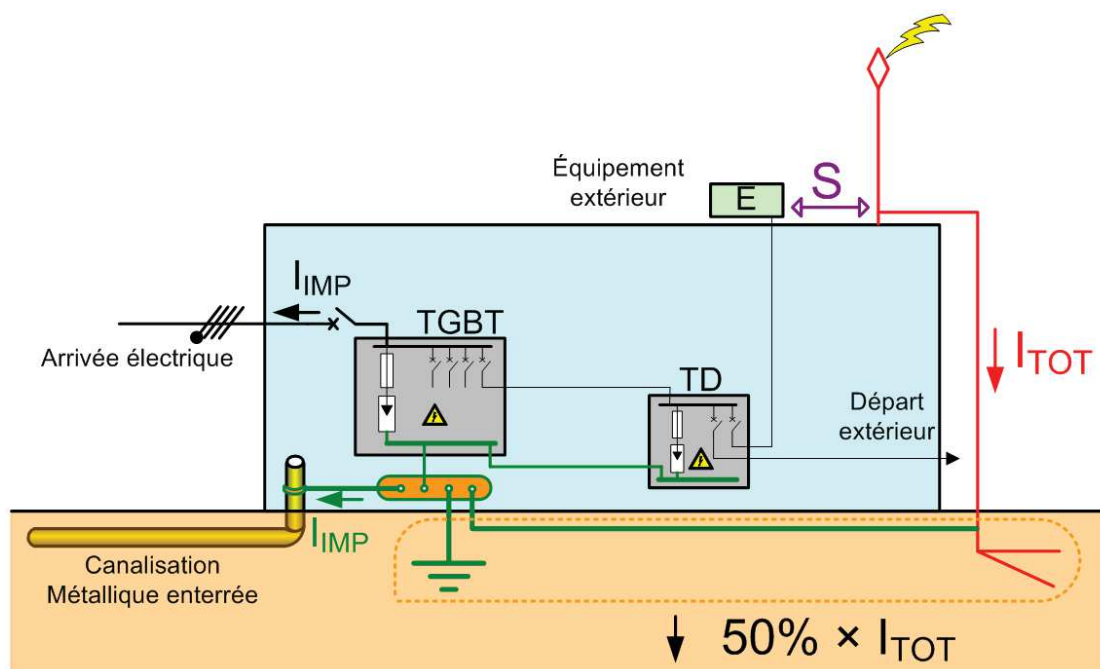
Avec les valeurs par défaut, il est considéré que le courant de foudre se répartit à raison de 50% dans le réseau de terre du site et 50% sur les services entrants (circuits de puissance, eau et gaz) souterrains ou aérien.

Le courant  $I_{IMP}$  pour chaque service est donc donné par la formule suivante pour les cas simples :

$$I_{IMP} = (I_{tot} \times 0.5) / N. \quad (1)$$

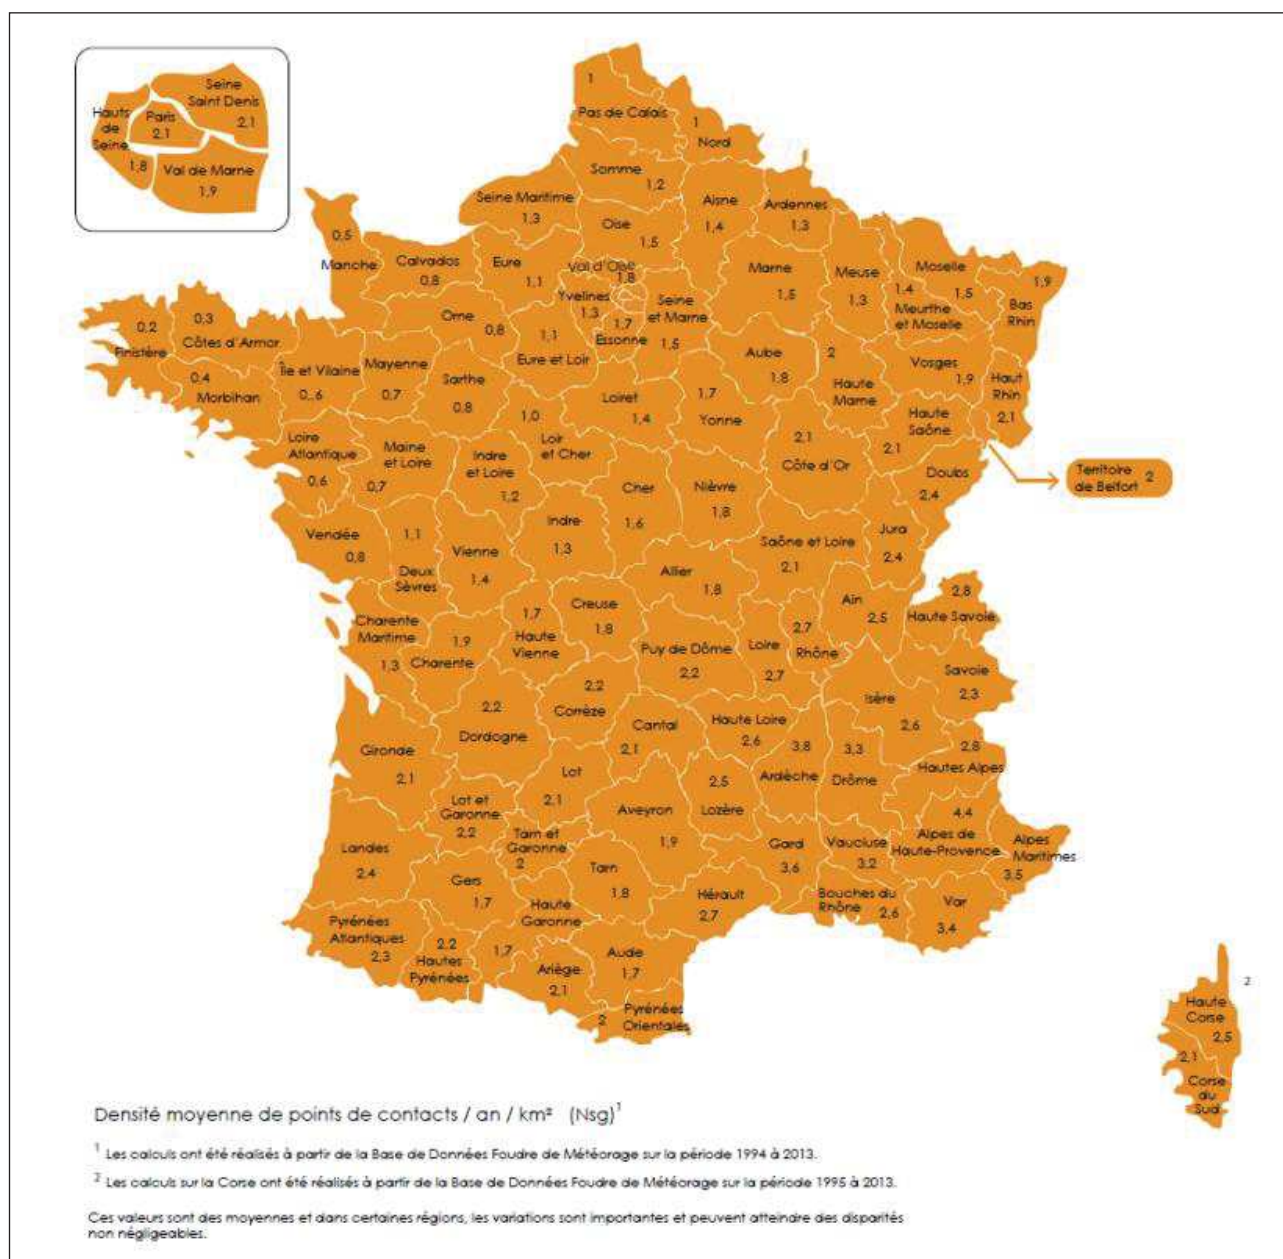
### 9.3 Densité de foudroiement : moyenne départementale

Extrait Fiche d'interprétation Norme NF C17-102 F11 Mai 2015

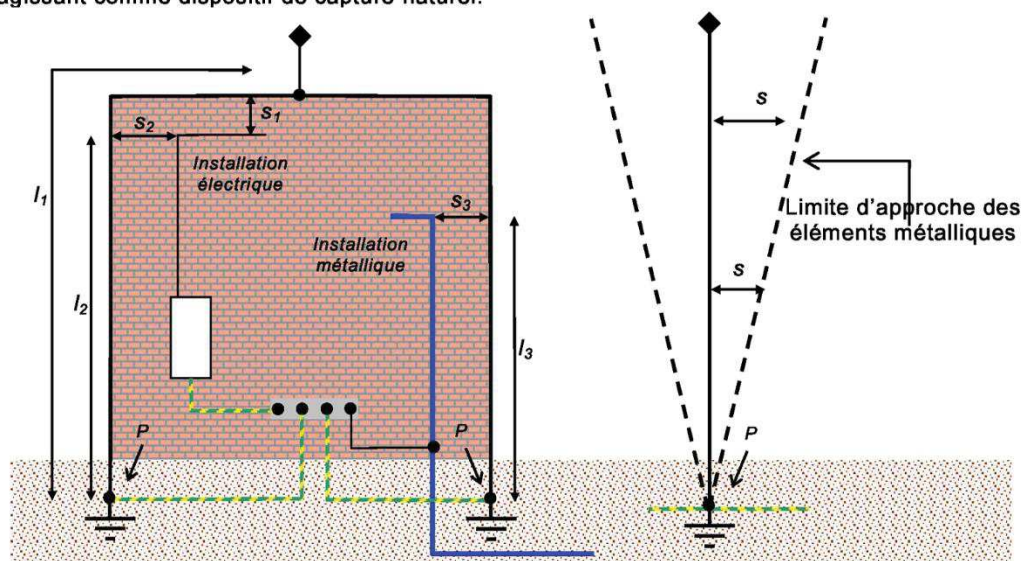
Figure 5 – Illustrations de la distance de séparation en fonction de la longueur considérée et augmentation de la différence de potentiel en fonction de la distance au point d'équipotentialité le plus proche (P)

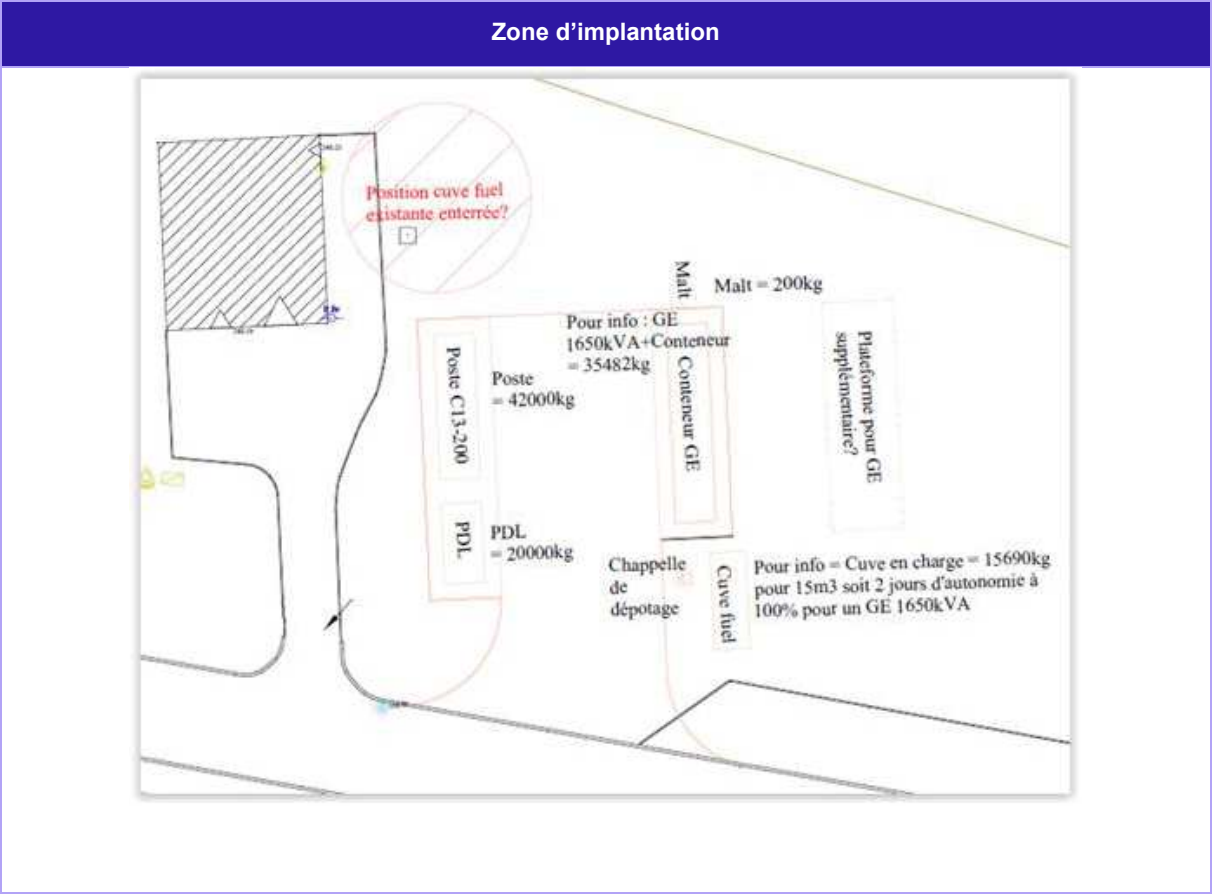
➤ Implantation du futur groupe électrogène

Nota : Le future groupe électrogène sera positionné à environ 80,00 m de la première habitation (Maison 1 allée de Mercy à Jury)

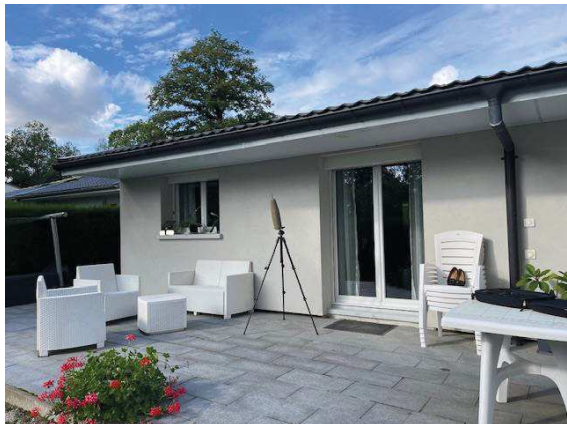
R1		Installation d'un groupe électrogène de secours EPSM Metz-Jury		Fiche 1		
				4 & 5 Septembre 2024		
Point de surveillance		Description

<div>▪ Type de mesures : Surveillance acoustique</div> <div>▪ Période d'acquisition : du 4 au 5 Septembre 2024</div> <div>▪ Emplacement du microphone : <b>Maison 1 allée de Mercy à Jury</b></div> <div>▪ Type de zone : Quartier résidentiel</div>				
		Conditions météorologiques				
		Journée		4 & 5 Septembre 2024		
		Période	Jour	Nuit		
Température	25°C	18°C				
Vent	Nul	Nul				
Orientation Vent	-	-				
Evolution temporelle

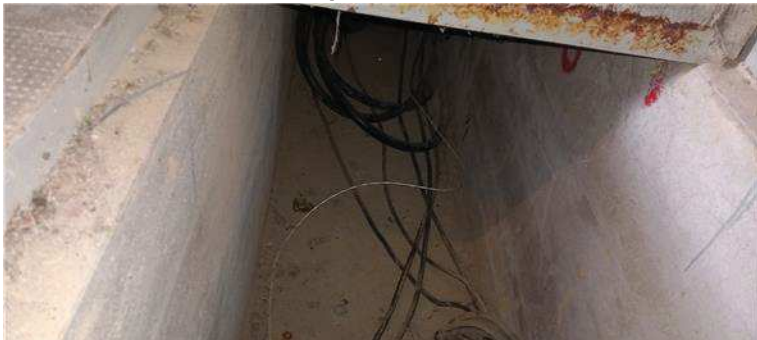
ELEMENT : Caniveau technique		
Emplacement :

Nom du client CENTRE HOSPITALIER DE JURY	Numéro de dossier 78607-157801	Pièce ou local – Composant RDC - Poste HT (Local 1) - Caniveau technique - Sol
Nom de l'opérateur MALO Premtim	Date de prélèvement	Partie de composant Béton
Résultat amiante : Absence d'amiante

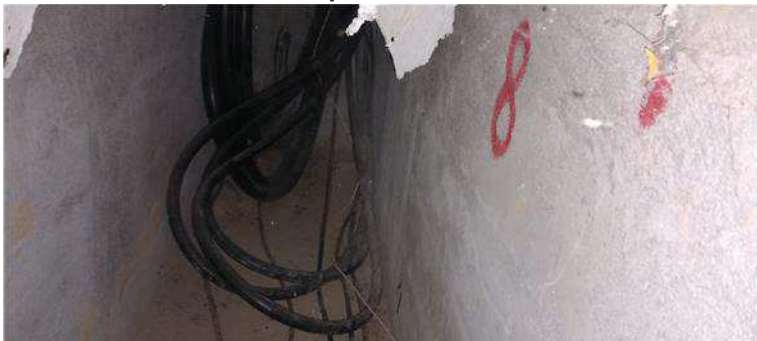
ELEMENT : Caniveau technique		
Emplacement :

Nom du client CENTRE HOSPITALIER DE JURY	Numéro de dossier 78607-157801	Pièce ou local – Composant RDC - Poste HT (Local 2) - Caniveau technique - Sol
Nom de l'opérateur MALO Premtim	Date de prélèvement	Partie de composant Béton
Résultat amiante : Absence d'amiante

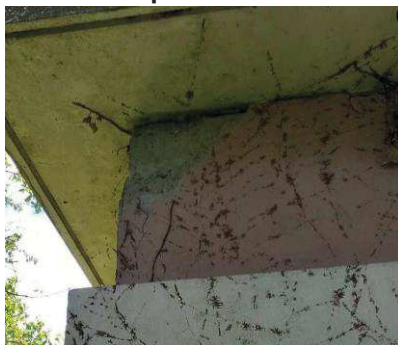
**PRELEVEMENT : P001**
**Emplacement :**

<b>Nom du client</b> CENTRE HOSPITALIER DE JURY	<b>Numéro de dossier</b> 78607-157801	<b>Pièce ou local – Composant</b> Extérieur - Façades - Mur de facade n°1 - Façades	
<b>Nom de l’opérateur</b> MALO Premtim	<b>Date de prélèvement</b> 10/06/2024	<b>Partie de composant</b> Enduit ciment - Peinture (rose)	
<b>Résultat amiante :</b> Absence d’amiante			
<b>DESCRIPTION DU PRELEVEMENT :</b>			
<b>Objet</b>	<b>Planche de croquis n :</b>		
Enduit ciment / Peinture (rose)			
<b>DETAIL DES COUCHES DU PRELEVEMENT :</b>			
<b>Référence Couche</b>	<b>Description visuelle</b>	<b>Epaisseur (cm)</b>	<b>Conclusion amiante</b>
Fr1	Peinture non séparable + enduit compact gris	0	Fibres d'amiante non détectées

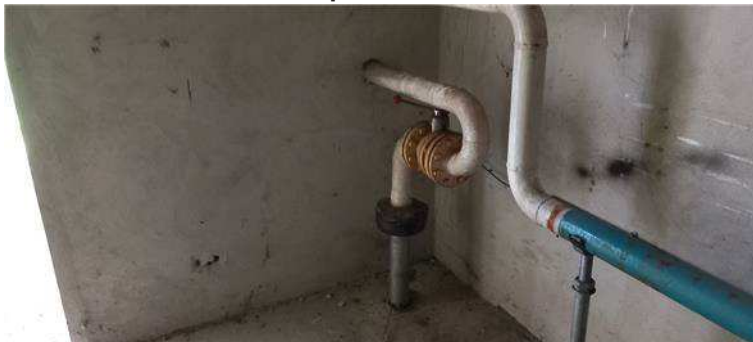
**PRELEVEMENT : P006**
**Emplacement :**

<b>Nom du client</b> CENTRE HOSPITALIER DE JURY	<b>Numéro de dossier</b> 78607-157801	<b>Pièce ou local – Composant</b> RDC - Poste HT (Local EDF) - Conduit de fluide n°1 - Toutes zones	
<b>Nom de l’opérateur</b> MALO Premtim	<b>Date de prélèvement</b> 10/06/2024	<b>Partie de composant</b> Joint de bride	
<b>Résultat amiante :</b> Absence d’amiante			
<b>DESCRIPTION DU PRELEVEMENT :</b>			
<b>Objet</b>		<b>Planche de croquis n :</b>	
Joint de bride			
<b>DETAIL DES COUCHES DU PRELEVEMENT :</b>			
<b>Référence Couche</b>	<b>Description visuelle</b>	<b>Epaisseur (cm)</b>	<b>Conclusion amiante</b>
Fr1	Peinture non séparable + matériau compact beige	0	Fibres d'amiante non détectées

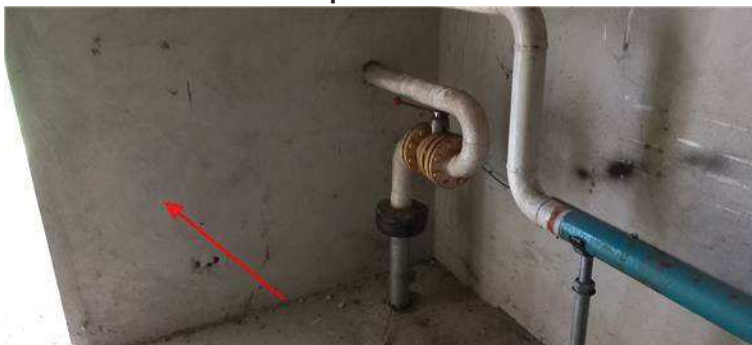
**PRELEVEMENT : P009**
**Emplacement :**

<b>Nom du client</b> CENTRE HOSPITALIER DE JURY	<b>Numéro de dossier</b> 78607-157801	<b>Pièce ou local – Composant</b> RDC - Poste HT (Local EDF) - Murs - Murs	
<b>Nom de l’opérateur</b> MALO Premtim	<b>Date de prélèvement</b> 10/06/2024	<b>Partie de composant</b> Enduit - Peinture	
<b>Résultat amiante :</b> Absence d’amiante			
<b>DESCRIPTION DU PRELEVEMENT :</b>			
<b>Objet</b>	<b>Planche de croquis n :</b>		
Enduit / Peinture			
<b>DETAIL DES COUCHES DU PRELEVEMENT :</b>			
<b>Référence Couche</b>	<b>Description visuelle</b>	<b>Epaisseur (cm)</b>	<b>Conclusion amiante</b>
Fr1	Enduit compact gris	0	Fibres d'amiante non détectées

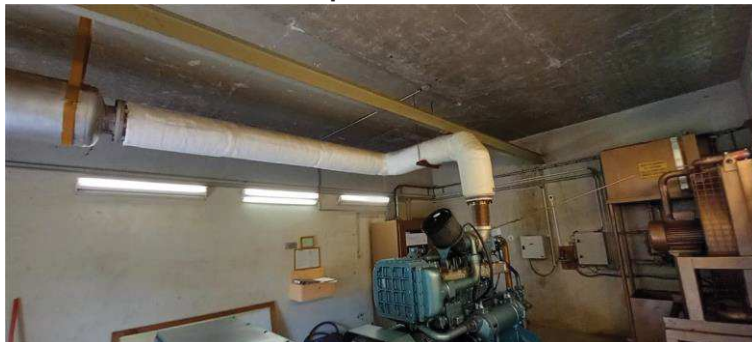
**PRELEVEMENT : P010**
**Emplacement :**

<b>Nom du client</b> CENTRE HOSPITALIER DE JURY	<b>Numéro de dossier</b> 78607-157801	<b>Pièce ou local – Composant</b> RDC - Poste HT (Local 1) - Conduit de fluide n°1 - Toutes zones	
<b>Nom de l’opérateur</b> MALO Premtim	<b>Date de prélèvement</b> 10/06/2024	<b>Partie de composant</b> Calorifuge (isolant + plâtre + toile)	
<b>Résultat amiante :</b> Absence d’amiante			
<b>DESCRIPTION DU PRELEVEMENT :</b>			
<b>Objet</b>		<b>Planche de croquis n :</b>	
Calorifuge (isolant + plâtre + toile)			
<b>DETAIL DES COUCHES DU PRELEVEMENT :</b>			
<b>Référence Couche</b>	<b>Description visuelle</b>	<b>Epaisseur (cm)</b>	<b>Conclusion amiante</b>
Fr1	Toile fibreuse blanche + matériau fibreux jaune	0	Fibres d'amiante non détectées

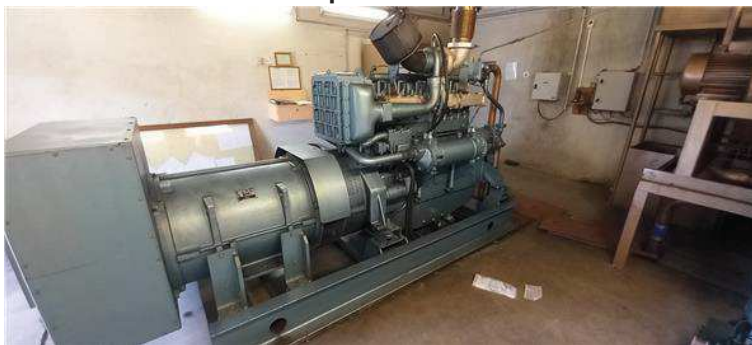
**PRELEVEMENT : P011**
**Emplacement :**

<b>Nom du client</b> CENTRE HOSPITALIER DE JURY	<b>Numéro de dossier</b> 78607-157801	<b>Pièce ou local – Composant</b> RDC - Poste HT (Local 1) - Moteur diesel - Sol	
<b>Nom de l’opérateur</b> MALO Premtim	<b>Date de prélèvement</b> 10/06/2024	<b>Partie de composant</b> Métal - Peinture verte	
<b>Résultat amiante :</b> Absence d’amiante			
<b>DESCRIPTION DU PRELEVEMENT :</b>			
<b>Objet</b>		<b>Planche de croquis n :</b>	
Métal / Peinture verte			
<b>DETAIL DES COUCHES DU PRELEVEMENT :</b>			
<b>Référence Couche</b>	<b>Description visuelle</b>	<b>Epaisseur (cm)</b>	<b>Conclusion amiante</b>
Fr1	Peintures multiples en vrac	0	Fibres d'amiante non détectées

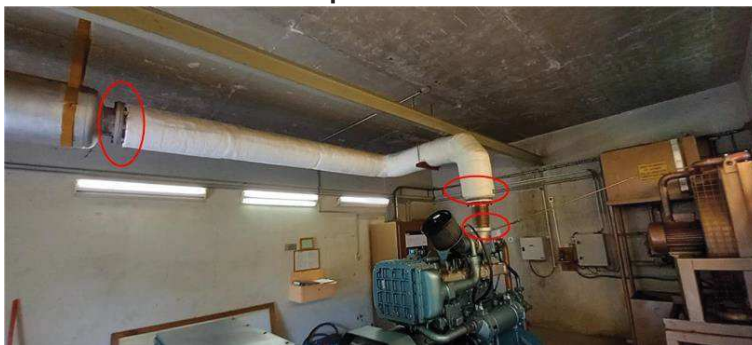
Emplacement :

<b>Nom du client</b> CENTRE HOSPITALIER DE JURY	<b>Numéro de dossier</b> 78607-157801	<b>Pièce ou local – Composant</b> RDC - Poste HT (Local 1) - Conduit de fluide n°2 - Equipement	
<b>Nom de l’opérateur</b> MALO Premtim	<b>Date de prélèvement</b> 10/06/2024	<b>Partie de composant</b> Joint de bride	
<b>Résultat amiante :</b> Présence d'amiante (Fibres d'amiante de type chrysotile)			
<b>DESCRIPTION DU PRELEVEMENT :</b>			
<b>Objet</b>		<b>Planche de croquis n :</b>	
Joint de bride			
<b>DETAIL DES COUCHES DU PRELEVEMENT :</b>			
<b>Référence Couche</b>	<b>Description visuelle</b>	<b>Epaisseur (cm)</b>	<b>Conclusion amiante</b>
Fr1	Matériau fibreux marron	0	Fibres d'amiante de type chrysotile

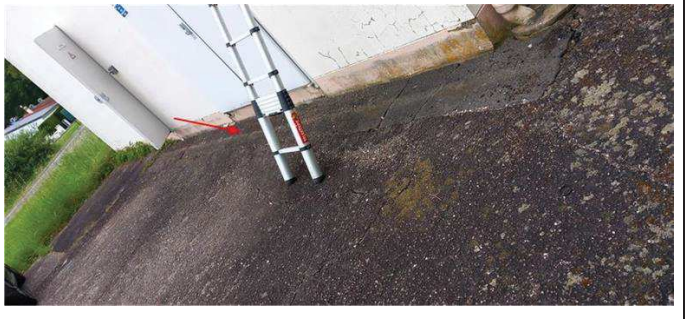
PRELEVEMENT : P002		
Nom du client	Numéro de dossier	Localisation
CENTRE HOSPITALIER DE JURY	78607-157800	ZONE 2 - Reprise d'enrobé autour du poste HT Fragments d'enrobé (49.079865, 6.265642)
Nom de l'opérateur	Date de prélèvement	Partie d'ouvrage
MALO Premtim	10/06/2024	Enrobé bitumineux
Résultat HAP en mg/kg		
Inférieur à 50		
Résultat amiante		
Absence d'amiante		
DESCRIPTION DU PRELEVEMENT :		
Objet : Enrobé bitumineux Taille : 0 cm Planche de croquis n° :

DETAIL DES COUCHES DU PRELEVEMENT :		
Référence Couche	Description visuelle	Epaisseur (cm)
CUST 01	Prise d'essai n°1 matériau dur bitumineux de type enrobé (visiblement monocouche) granulats (beige)	0
CUST 04	Analyse réalisée non conclusive Prise d'essai n°3 matériau dur bitumineux de type enrobé (visiblement monocouche) granulats (gris)	0
RAW PRODUCT	Analyse réalisée non conclusive	0
