# Pré-Rapport du 11/03/2025 de la mission de repérage des matériaux et produits contenant de l'amiante avant réalisation de travaux dans un immeuble bâti

BATIMENT K01 - 655 AVENUE DU TECHNOPOLE  
29280 PLOUZANE

Remplacement des menuiseries extérieures, création d'un sas d'entrée avec retrait de l'enrobé existant.

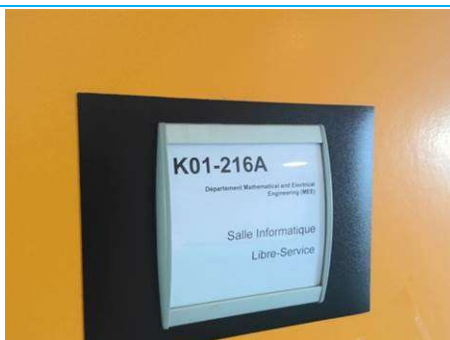
Matériaux : ZPSO-001

Description : Enduit à base de plâtre lissé ou taloché

Localisation : EXTERIEURS - FACADE NORD; EXTERIEURS - FACADE SUD; EXTERIEURS - FACADE EST; EXTERIEURS - FACADE OUEST

Résultat : Absence d'amiante

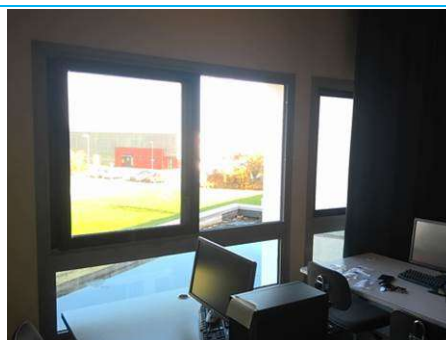
Matériaux : ZPSO-001

Description : Enduit à base de plâtre lissé ou taloché

Localisation : EXTERIEURS - FACADE NORD; EXTERIEURS - FACADE SUD; EXTERIEURS - FACADE EST; EXTERIEURS - FACADE OUEST

Résultat : Absence d'amiante

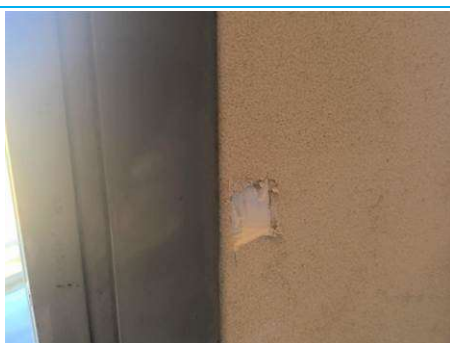
Matériaux : ZPSO-001

Description : Enduit à base de plâtre lissé ou taloché

Localisation : EXTERIEURS - FACADE NORD

Résultat : Absence d'amiante

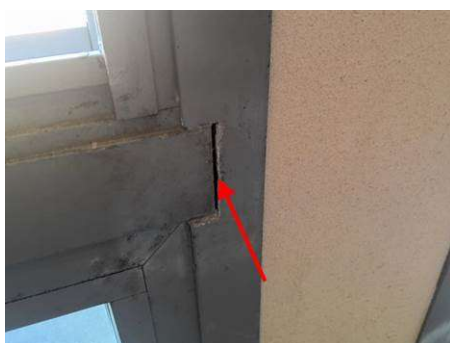
Matériaux : ZPSO-002

Description : Joint de mastic de vitrage (notamment châssis aluminium)

Localisation : EXTERIEURS - FACADE NORD

Résultat : Absence d'amiante

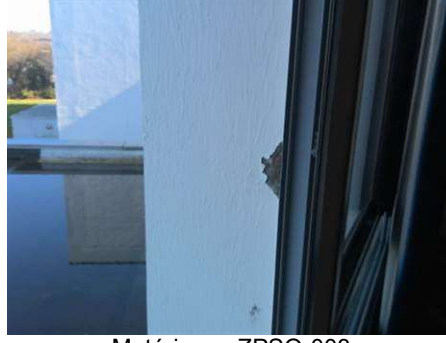
Matériaux : ZPSO-003

Description : Enduit extérieur (projeté, lissé ou taloché)

Localisation : EXTERIEURS - FACADE NORD; EXTERIEURS - FACADE SUD; EXTERIEURS - FACADE EST; EXTERIEURS - FACADE OUEST

Résultat : Absence d'amiante

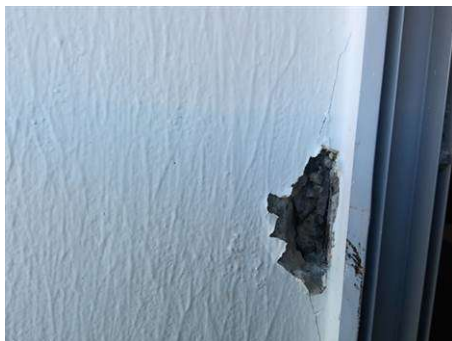
Matériaux : ZPSO-003  
 Prélèvement : P003  
 Description : Enduit extérieur (projeté, lissé ou taloché)  
 Localisation : EXTERIEURS - FACADE NORD  
 Résultat : Absence d'amiante

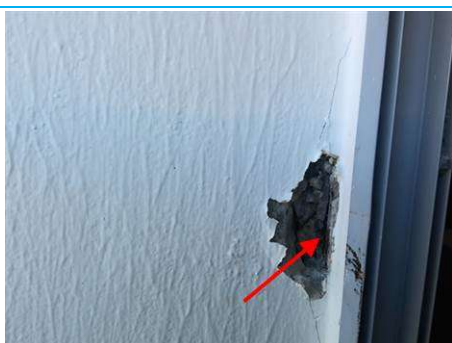
Matériaux : ZPSO-004  
 Prélèvement : P004  
 Description : Joint d'étanchéité entre menuiserie et structure  
 Localisation : EXTERIEURS - FACADE NORD  
 Résultat : Absence d'amiante

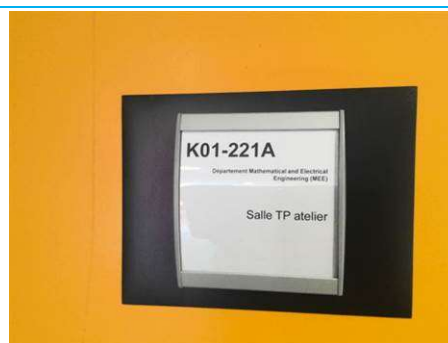
Matériaux : ZPSO-001  
 Prélèvement : P005  
 Description : Enduit à base de plâtre lissé ou taloché  
 Localisation : EXTERIEURS - FACADE NORD  
 Résultat : Absence d'amiante

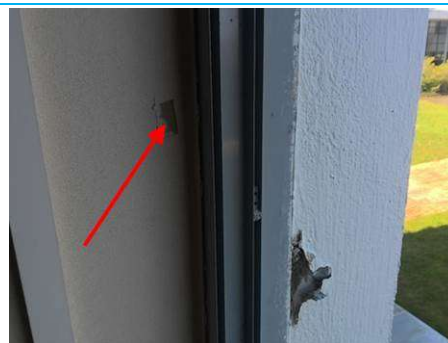
Matériaux : ZPSO-001  
 Prélèvement : P005  
 Description : Enduit à base de plâtre lissé ou taloché  
 Localisation : EXTERIEURS - FACADE NORD  
 Résultat : Absence d'amiante

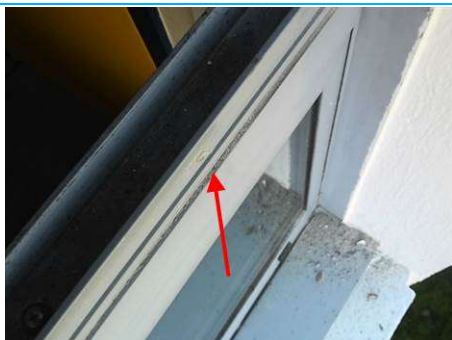
Matériaux : ZPSO-002

Description : Joint de mastic de vitrage (notamment châssis aluminium)

Localisation : EXTERIEURS - FACADE NORD

Résultat : Absence d'amiante

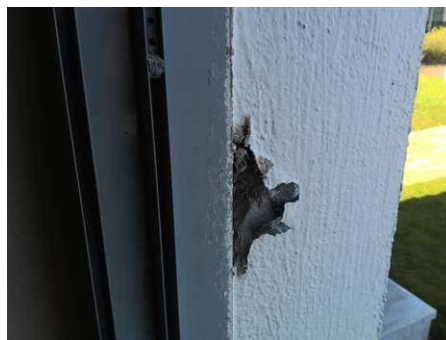
Matériaux : ZPSO-003

Description : Enduit extérieur (projeté, lissé ou taloché)

Localisation : EXTERIEURS - FACADE NORD

Résultat : Absence d'amiante

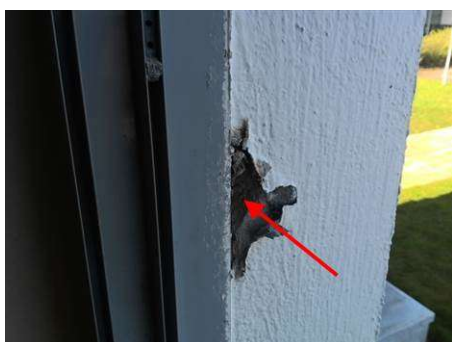
Matériaux : ZPSO-004

Description : Joint d'étanchéité entre menuiserie et structure

Localisation : EXTERIEURS - FACADE NORD

Résultat : Absence d'amiante

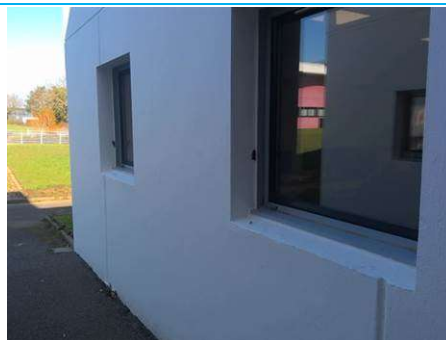
Matériaux : ZPSO-005

Description : Joint de mastic de vitrage (notamment châssis aluminium)

Localisation : EXTERIEURS - FACADE NORD

Résultat : Absence d'amiante

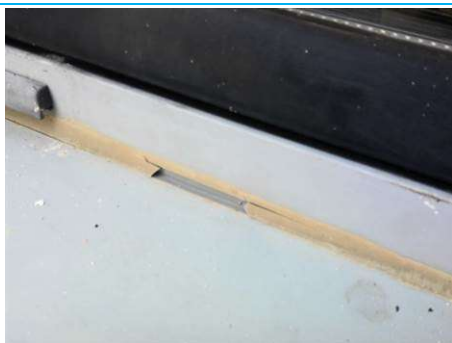
Matériaux : ZPSO-005

Description : Joint de mastic de vitrage (notamment châssis aluminium)

Localisation : EXTERIEURS - FACADE NORD

Résultat : Absence d'amiante

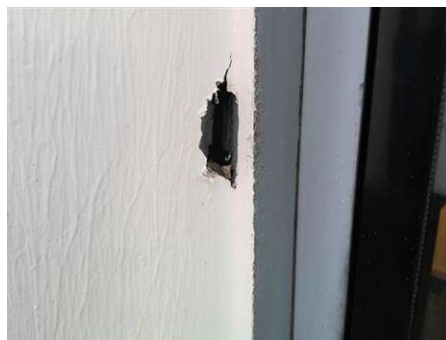
Matériaux : ZPSO-003

Description : Enduit extérieur (projeté, lissé ou taloché)

Localisation : EXTERIEURS - FACADE NORD

Résultat : Absence d'amiante

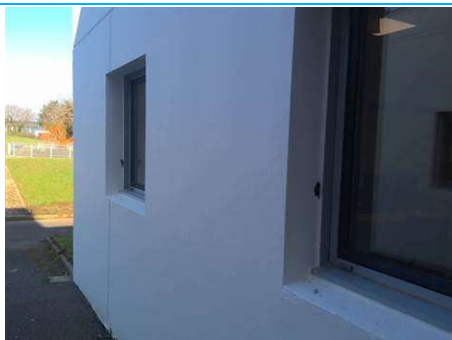
Matériaux : ZPSO-006  
 Prélèvement : P011; P013  
 Description : Joint d'étanchéité entre menuiserie et structure  
 Localisation : EXTERIEURS - FACADE NORD  
 Résultat : Absence d'amiante

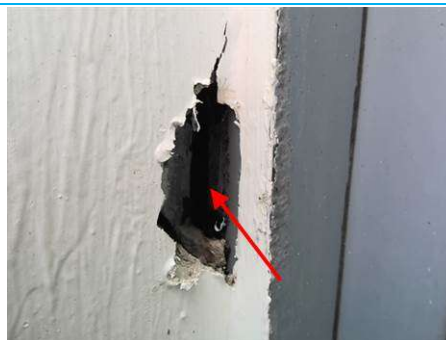
Matériaux : ZPSO-006  
 Prélèvement : P011  
 Description : Joint d'étanchéité entre menuiserie et structure  
 Localisation : EXTERIEURS - FACADE NORD  
 Résultat : Absence d'amiante

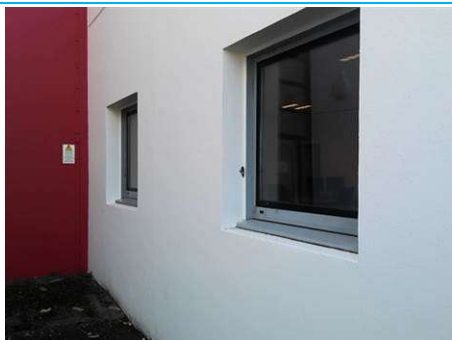
Matériaux : ZPSO-004  
 Prélèvement : P012  
 Description : Joint d'étanchéité entre menuiserie et structure  
 Localisation : EXTERIEURS - FACADE NORD  
 Résultat : Absence d'amiante

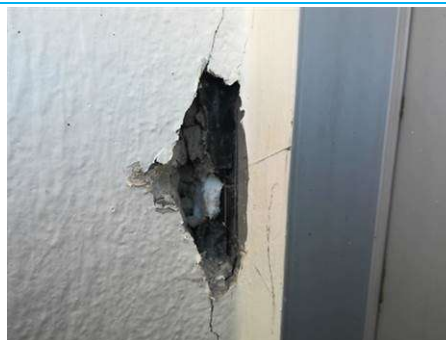
Matériaux : ZPSO-004  
 Prélèvement : P012  
 Description : Joint d'étanchéité entre menuiserie et structure  
 Localisation : EXTERIEURS - FACADE NORD  
 Résultat : Absence d'amiante

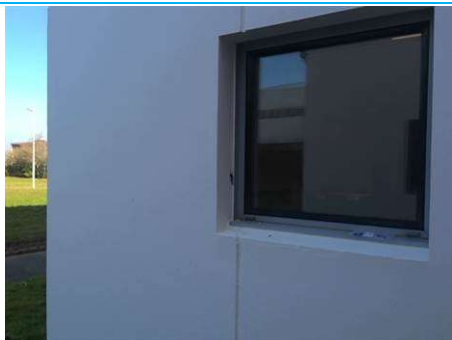
Matériaux : ZPSO-006  
 Prélèvement : P013  
 Description : Joint d'étanchéité entre menuiserie et structure  
 Localisation : EXTERIEURS - FACADE NORD  
 Résultat : Absence d'amiante

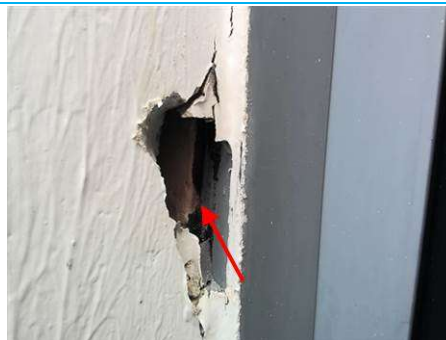
Matériaux : ZPSO-006  
 Prélèvement : P013  
 Description : Joint d'étanchéité entre menuiserie et structure  
 Localisation : EXTERIEURS - FACADE NORD  
 Résultat : Absence d'amiante

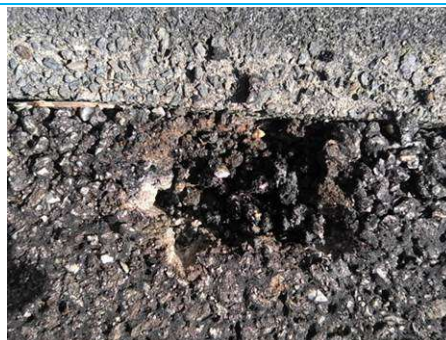
Matériaux : ZPSO-007

Localisation : EXTERIEURS - FACADE NORD

Résultat : Absence d'amiante

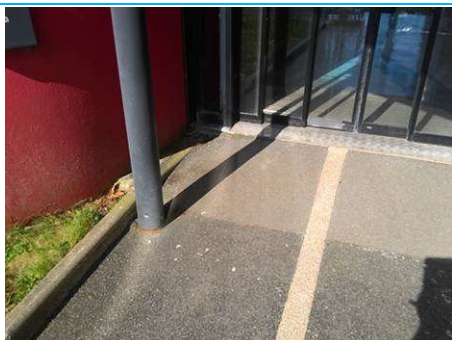
Matériaux : ZPSO-008

Localisation : EXTERIEURS - FACADE NORD

Résultat : Absence d'amiante

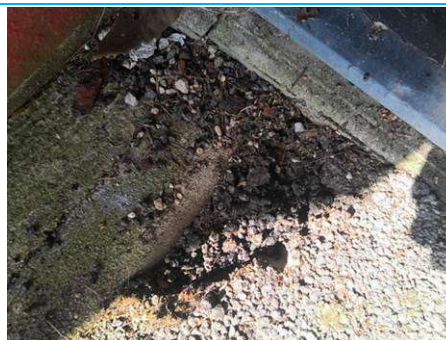
Matériaux : ZPSO-008

Localisation : EXTERIEURS - FACADE NORD
