## DOSSIER DE DIAGNOSTICS TECHNIQUES

Référence : 18-07-000516

**10 AVENUE ALBERT EINSTEIN  
69100 VILLEURBANNE**

## Pré-Rapport de mission de repérage des matériaux et produits contenant de l'amiante avant démolition

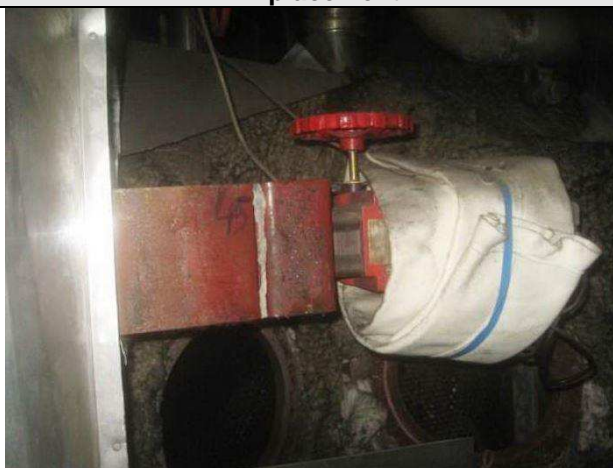
### ELEMENT : vanne

ELEMENT 1 - vanne		
Nom du client	Numéro de dossier	Pièce ou local
	18-07-000516	2ème - Local 1
Matériau	Date de prélèvement	Nom de l'opérateur
Plaques fibres-ciment		KAMOUN BECHIR
Localisation		Résultat
vanne -		Présence d'amiante
Commentaires		
RAPPORT 17 10 009458		
Emplacement

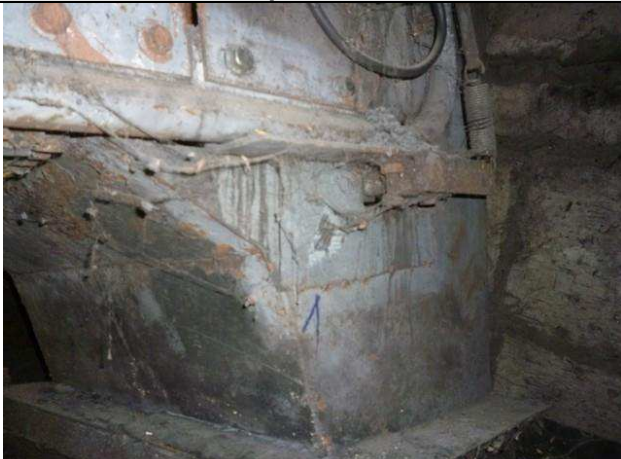
PRELEVEMENT : P001		
Nom du client	Numéro de dossier	Pièce ou local
	18-07-000516	S1 - LOCAL 1
Matériau	Date de prélèvement	Nom de l'opérateur
Métal - Peinture	26/06/2018	KAMOUN BECHIR
Localisation		Résultat
convoyeur -		absence d'amiante
Emplacement

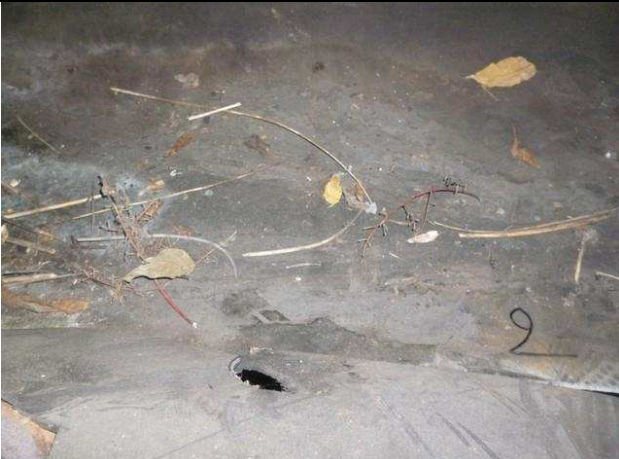
PRELEVEMENT : P002		
Nom du client	Numéro de dossier	Pièce ou local
	18-07-000516	S1 - LOCAL 1
Matériau	Date de prélèvement	Nom de l'opérateur
tapis	26/06/2018	KAMOUN BECHIR
Localisation		Résultat
convoyeur -		absence d'amiante
Emplacement

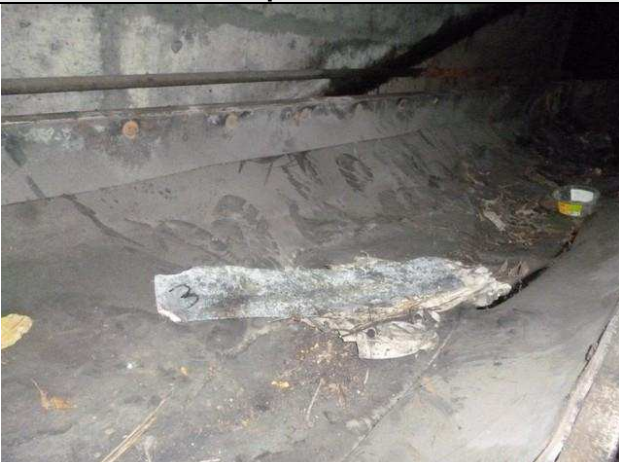
PRELEVEMENT : P003		
Nom du client	Numéro de dossier	Pièce ou local
	18-07-000516	S1 - LOCAL 1
Matériau	Date de prélèvement	Nom de l'opérateur
bavette	26/06/2018	KAMOUN BECHIR
Localisation		Résultat
element en stock -		absence d'amiante
Emplacement

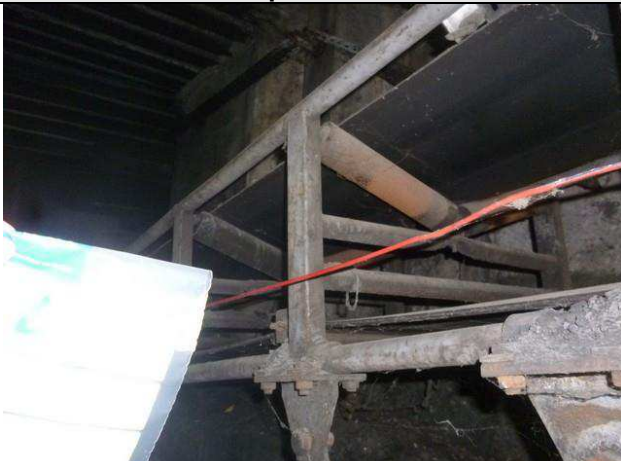
PRELEVEMENT : P004		
Nom du client	Numéro de dossier	Pièce ou local
	18-07-000516	S1 - LOCAL 1
Matériau	Date de prélèvement	Nom de l'opérateur
Isolant	26/06/2018	KAMOUN BECHIR
Localisation		Résultat
Câble électrique -		absence d'amiante
Emplacement

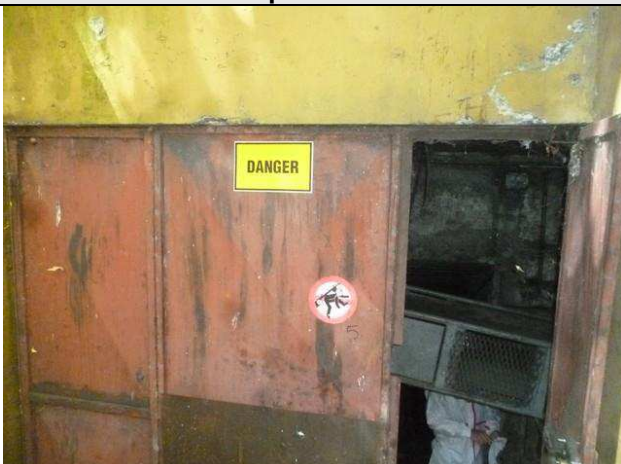
PRELEVEMENT : P006		
Nom du client	Numéro de dossier	Pièce ou local
	18-07-000516	S1 - LOCAL 1
Matériau	Date de prélèvement	Nom de l'opérateur
Métal - Peinture	26/06/2018	KAMOUN BECHIR
Localisation		Résultat
Garde-corps -		absence d'amiante
Emplacement

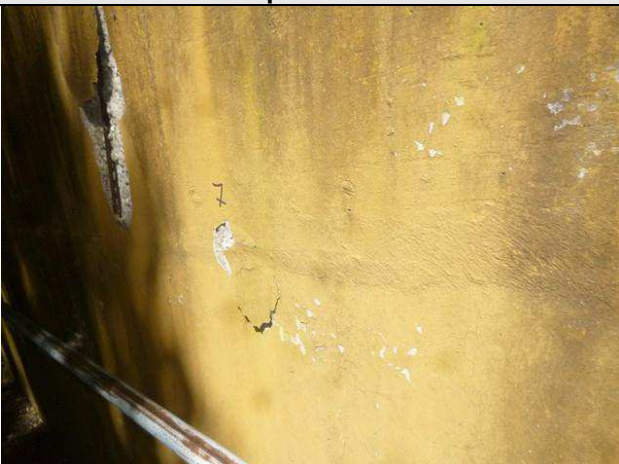
PRELEVEMENT : P008		
Nom du client	Numéro de dossier	Pièce ou local
	18-07-000516	S1 - Sas d'entrée
Matériau	Date de prélèvement	Nom de l'opérateur
Métal - Peinture	26/06/2018	KAMOUN BECHIR
Localisation		Résultat
main courante -		absence d'amiante
Emplacement

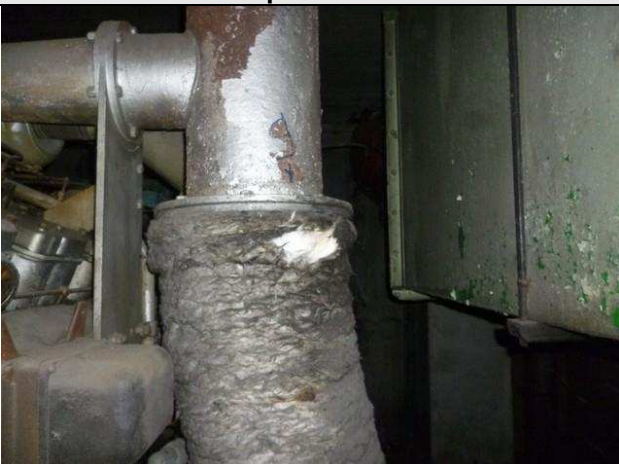
PRELEVEMENT : P010		
Nom du client	Numéro de dossier	Pièce ou local
	18-07-000516	S1 - LOCAL 2
Matériau	Date de prélèvement	Nom de l'opérateur
soufflet	26/06/2018	KAMOUN BECHIR
Localisation		Résultat
convoyeur -		absence d'amiante
Emplacement

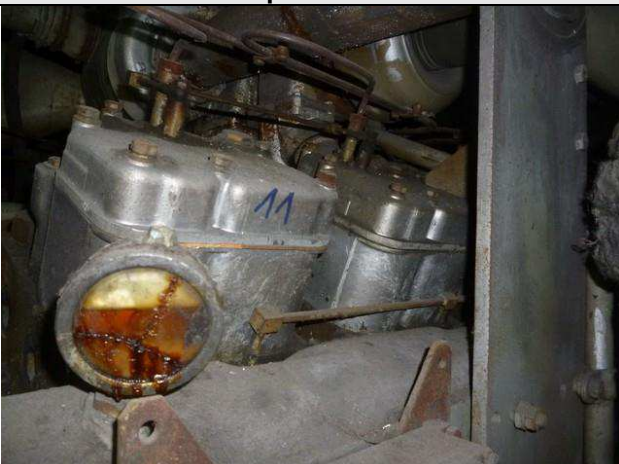
PRELEVEMENT : P012		
Nom du client	Numéro de dossier	Pièce ou local
	18-07-000516	S1 - LOCAL 2
Matériau	Date de prélèvement	Nom de l'opérateur
Joint de brides	26/06/2018	KAMOUN BECHIR
Localisation		Résultat
Conduit de fluides -		absence d'amiante
Emplacement

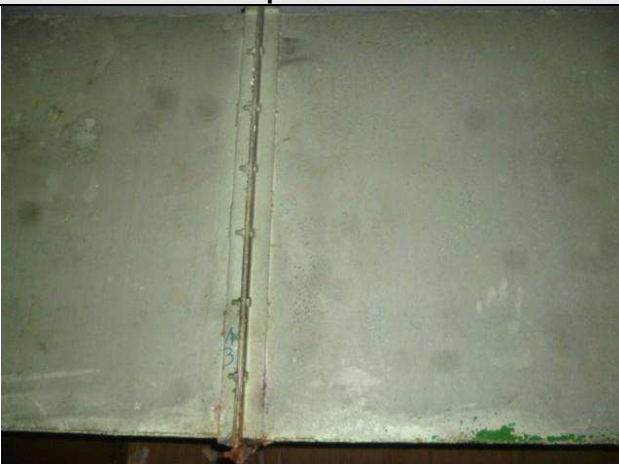
PRELEVEMENT : P014		
Nom du client	Numéro de dossier	Pièce ou local
	18-07-000516	S1 - LOCAL 2
Matériau	Date de prélèvement	Nom de l'opérateur
enduit + peinture	26/06/2018	KAMOUN BECHIR
Localisation		Résultat
Mur -		absence d'amiante
Emplacement

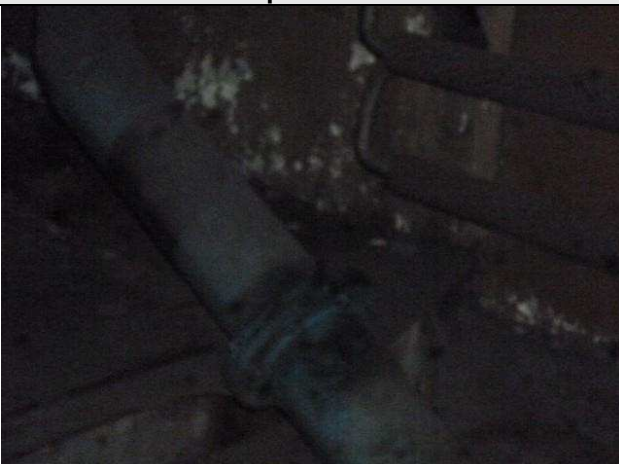
PRELEVEMENT : P016		
Nom du client	Numéro de dossier	Pièce ou local
	18-07-000516	S1 - LOCAL 2
Matériau	Date de prélèvement	Nom de l'opérateur
mastic vitre	26/06/2018	KAMOUN BECHIR
Localisation		Résultat
baie vitre -		absence d'amiante
Emplacement

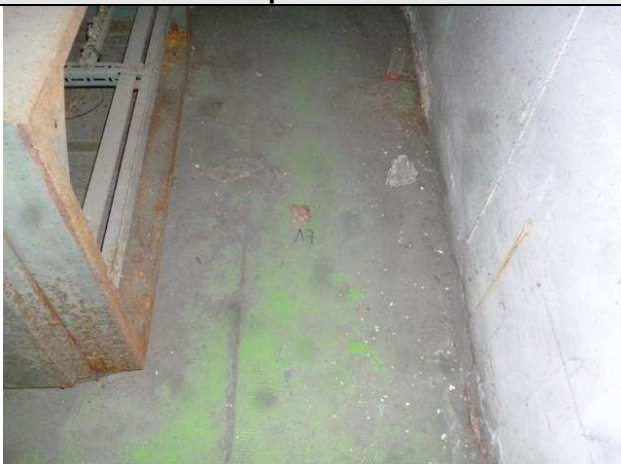
PRELEVEMENT : P018		
Nom du client	Numéro de dossier	Pièce ou local
	18-07-000516	S1 - LOCAL 2
Matériau	Date de prélèvement	Nom de l'opérateur
Peinture	26/06/2018	KAMOUN BECHIR
Localisation		Résultat
alternateur -		absence d'amiante
Emplacement

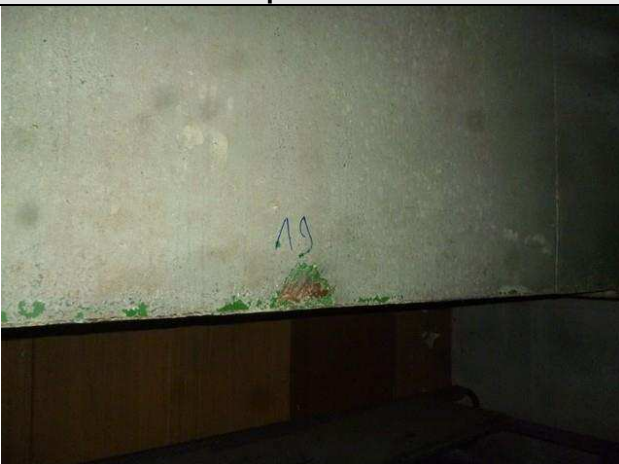
PRELEVEMENT : P020		
Nom du client	Numéro de dossier	Pièce ou local
	18-07-000516	S1 - LOCAL 2
Matériau	Date de prélèvement	Nom de l'opérateur
Joint de dilatation	26/06/2018	KAMOUN BECHIR
Localisation		Résultat
Sol -		absence d'amiante

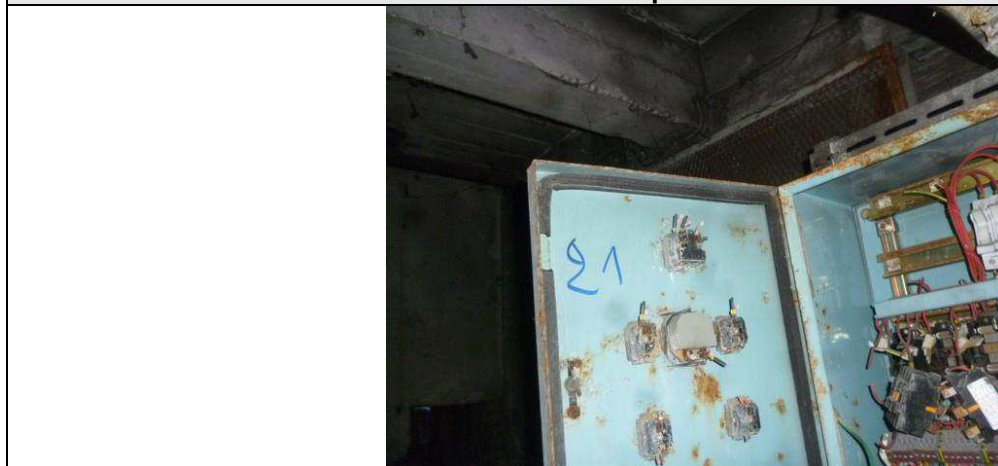
### PRELEVEMENT : P021

Nom du client	Numéro de dossier	Pièce ou local
	18-07-000516	S1 - LOCAL 3
Matériau	Date de prélèvement	Nom de l'opérateur
Joint	26/06/2018	KAMOUN BECHIR
Localisation	Résultat	
armoire électrique -	absence d'amiante

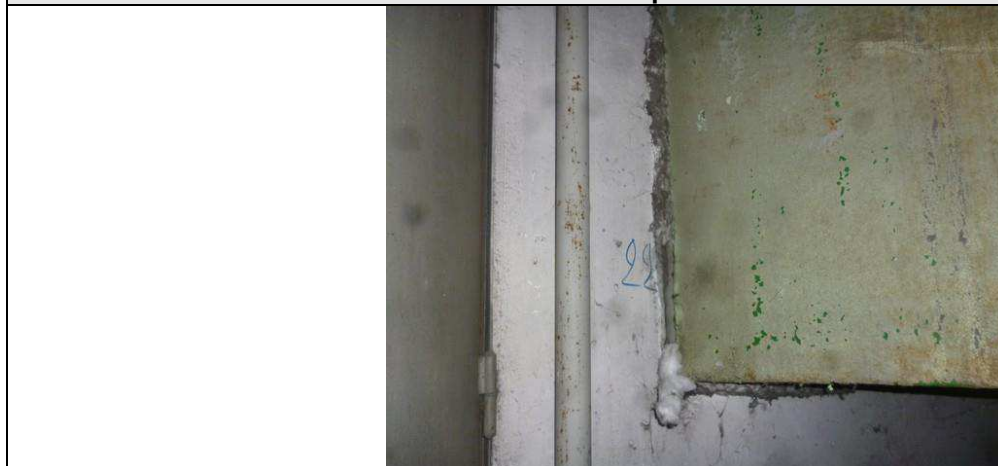
PRELEVEMENT : P023		
Nom du client	Numéro de dossier	Pièce ou local
	18-07-000516	S1 - LOCAL 3
Matériau	Date de prélèvement	Nom de l'opérateur
Joint de brides	26/06/2018	KAMOUN BECHIR
Localisation		Résultat
Conduit de fluides -		absence d'amiante
Emplacement

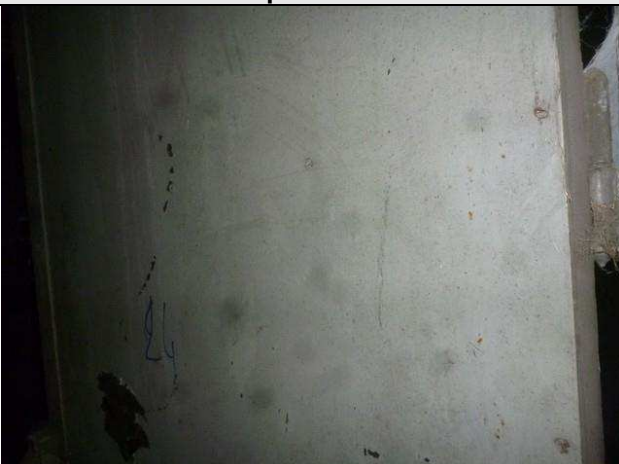
PRELEVEMENT : P025		
Nom du client	Numéro de dossier	Pièce ou local
	18-07-000516	S1 - LOCAL 3
Matériau	Date de prélèvement	Nom de l'opérateur
Béton - Peinture	26/06/2018	KAMOUN BECHIR
Localisation		Résultat
Plafond -		absence d'amiante

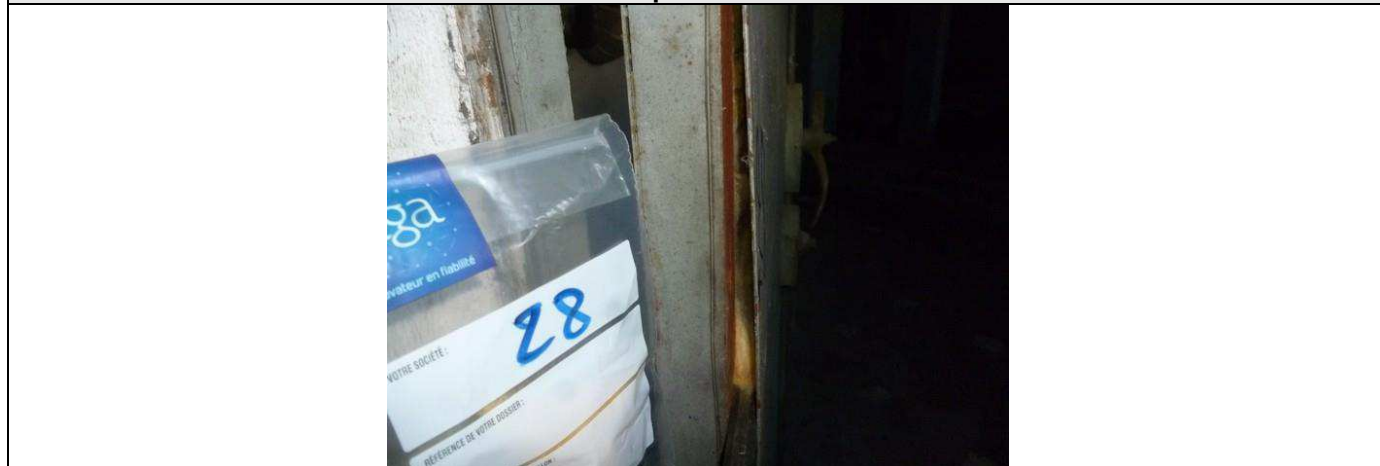
PRELEVEMENT : P029		
Nom du client	Numéro de dossier	Pièce ou local
	18-07-000516	S1 - LOCAL 4
Matériau	Date de prélèvement	Nom de l'opérateur
Calorifugeage	26/06/2018	KAMOUN BECHIR
Localisation		Résultat
Conduit de fluides -		absence d'amiante
Emplacement

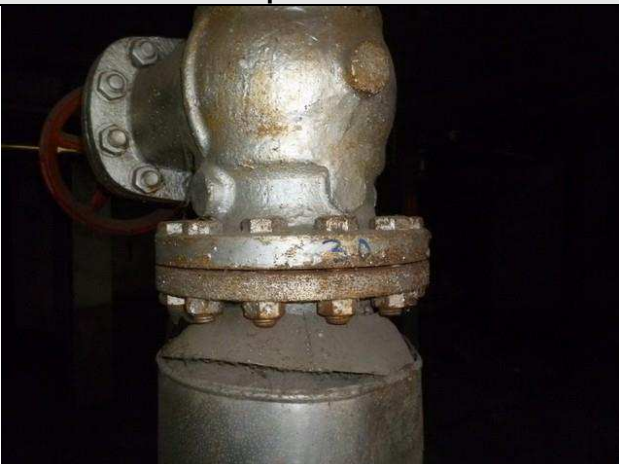
PRELEVEMENT : P030		
Nom du client	Numéro de dossier	Pièce ou local
	18-07-000516	S1 - LOCAL 4
Matériau	Date de prélèvement	Nom de l'opérateur
Joint de brides	26/06/2018	KAMOUN BECHIR
Localisation		Résultat
Conduit de fluides grand diametre -		absence d'amiante
Emplacement

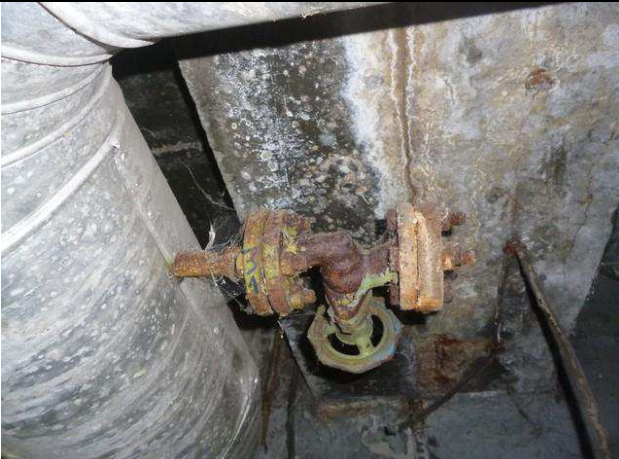
PRELEVEMENT : P031		
Nom du client	Numéro de dossier	Pièce ou local
	18-07-000516	S1 - LOCAL 4
Matériau	Date de prélèvement	Nom de l'opérateur
Joint de brides	26/06/2018	KAMOUN BECHIR
Localisation		Résultat
Conduit de fluides petit diamètre -		absence d'amiante
Emplacement

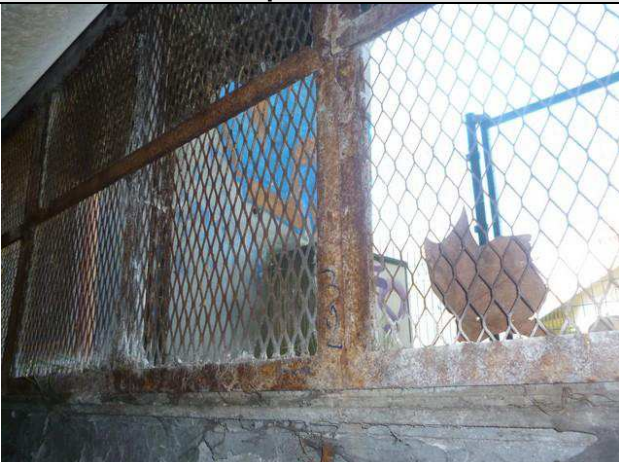
PRELEVEMENT : P032		
Nom du client	Numéro de dossier	Pièce ou local
	18-07-000516	S1 - LOCAL 4
Matériau	Date de prélèvement	Nom de l'opérateur
mastic vitre	26/06/2018	KAMOUN BECHIR
Localisation		Résultat
baie vitre -		absence d'amiante
Emplacement

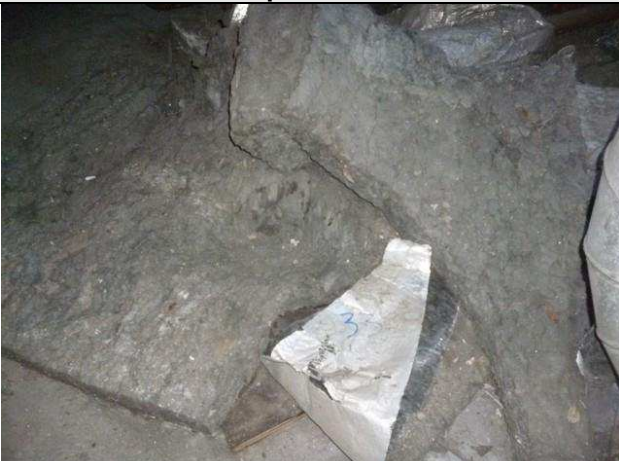
PRELEVEMENT : P033		
Nom du client	Numéro de dossier	Pièce ou local
	18-07-000516	S1 - LOCAL 4
Matériau	Date de prélèvement	Nom de l'opérateur
Isolant	26/06/2018	KAMOUN BECHIR
Localisation		Résultat
element en stock -		absence d'amiante
Emplacement

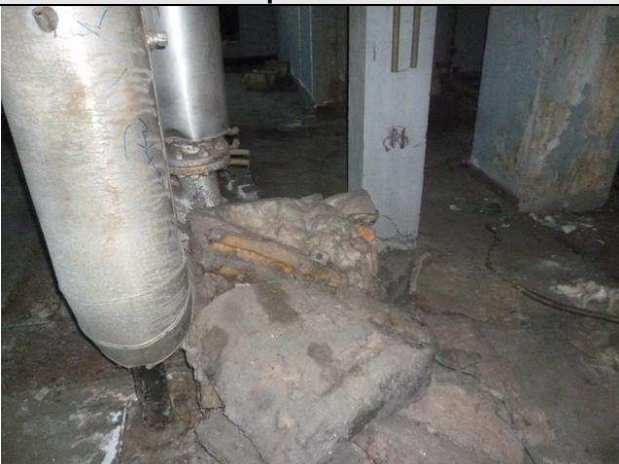
PRELEVEMENT : P034		
Nom du client	Numéro de dossier	Pièce ou local
	18-07-000516	S1 - LOCAL 4
Matériau	Date de prélèvement	Nom de l'opérateur
Isolant	26/06/2018	KAMOUN BECHIR
Localisation		Résultat
element en stock -		absence d'amiante
Emplacement

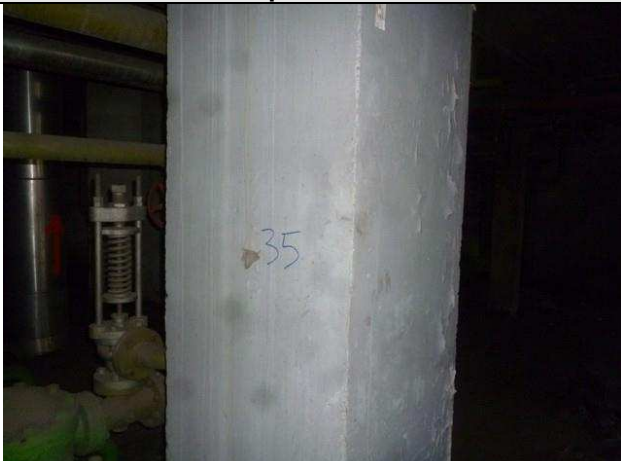
PRELEVEMENT : P035		
Nom du client	Numéro de dossier	Pièce ou local
	18-07-000516	S1 - LOCAL 4
Matériau	Date de prélèvement	Nom de l'opérateur
Enduit+ peinture	26/06/2018	KAMOUN BECHIR
Localisation		Résultat
Mur -		absence d'amiante
Emplacement

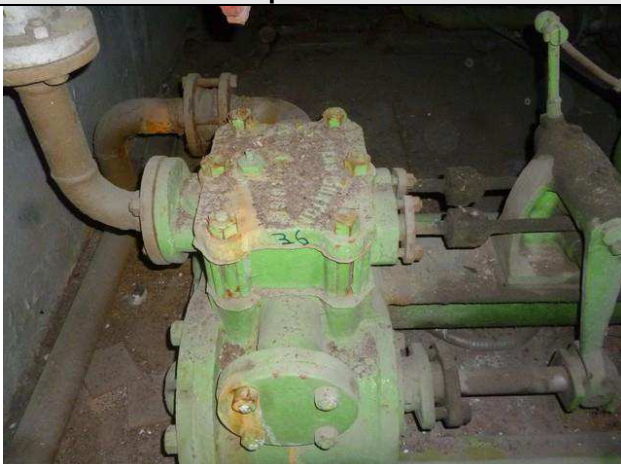
PRELEVEMENT : P037		
Nom du client	Numéro de dossier	Pièce ou local
	18-07-000516	S1 - LOCAL 4
Matériau	Date de prélèvement	Nom de l'opérateur
Joint de brides	26/06/2018	KAMOUN BECHIR
Localisation		Résultat
Conduit de fluides -		absence d'amiante
Emplacement

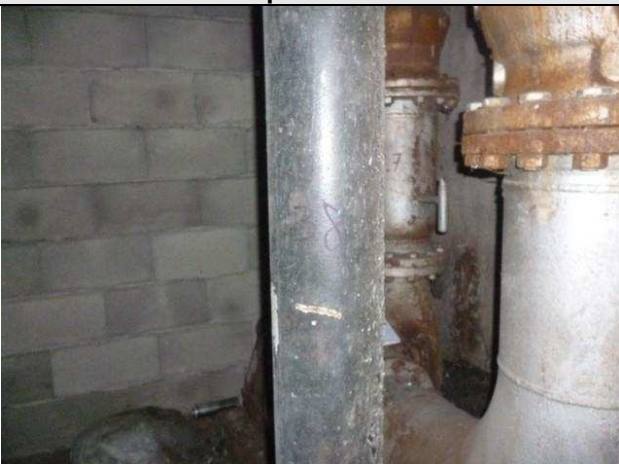
PRELEVEMENT : P038		
Nom du client	Numéro de dossier	Pièce ou local
	18-07-000516	S1 - LOCAL 4
Matériau	Date de prélèvement	Nom de l'opérateur
Métal - Peinture	26/06/2018	KAMOUN BECHIR
Localisation		Résultat
pilier -		absence d'amiante
Emplacement

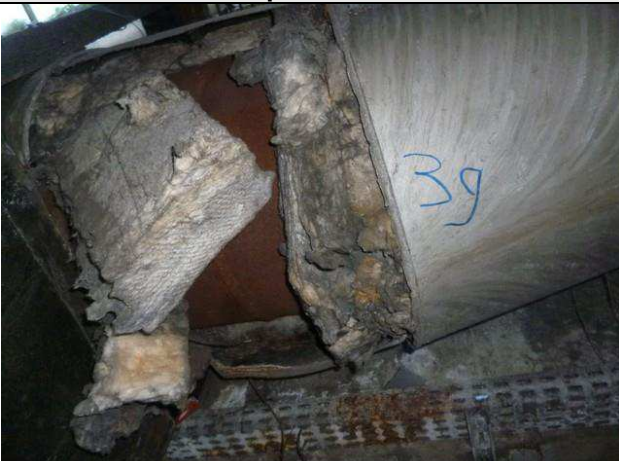
PRELEVEMENT : P039		
Nom du client	Numéro de dossier	Pièce ou local
	18-07-000516	S1 - LOCAL 4
Matériau	Date de prélèvement	Nom de l'opérateur
Calorifugeage	26/06/2018	KAMOUN BECHIR
Localisation		Résultat
Conduit de fluides -		absence d'amiante
Emplacement

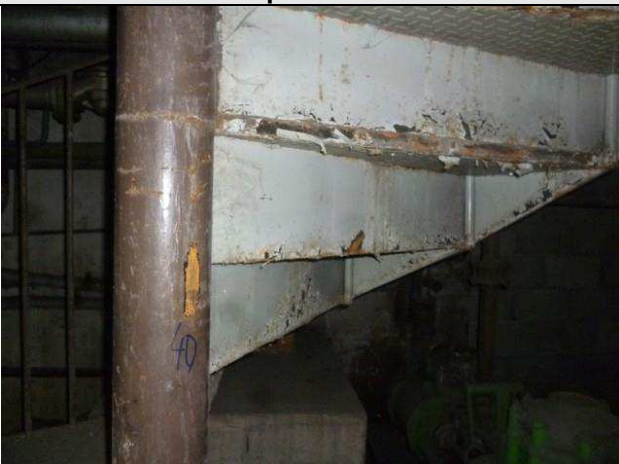
PRELEVEMENT : P040		
Nom du client	Numéro de dossier	Pièce ou local
	18-07-000516	S1 - LOCAL 4
Matériau	Date de prélèvement	Nom de l'opérateur
Métal - Peinture	26/06/2018	KAMOUN BECHIR
Localisation		Résultat
escalier -		absence d'amiante
Emplacement

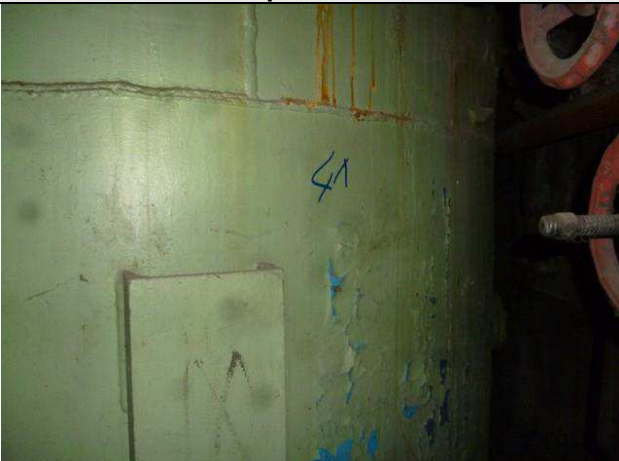
PRELEVEMENT : P041		
Nom du client	Numéro de dossier	Pièce ou local
	18-07-000516	S1 - LOCAL 4
Matériau	Date de prélèvement	Nom de l'opérateur
Métal - Peinture	26/06/2018	KAMOUN BECHIR
Localisation		Résultat
cuve -		absence d'amiante
Emplacement

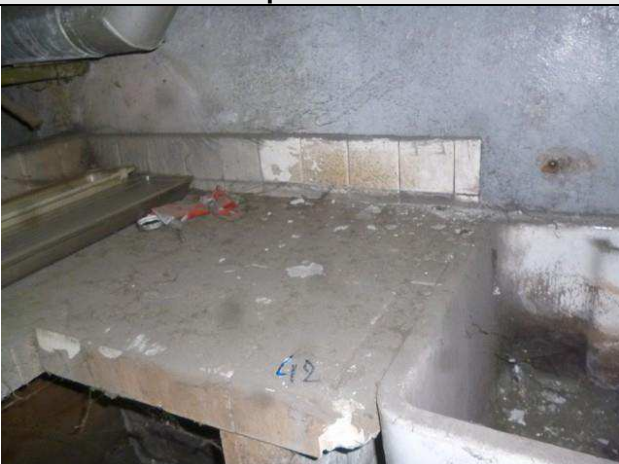
PRELEVEMENT : P042		
Nom du client	Numéro de dossier	Pièce ou local
	18-07-000516	S1 - LOCAL 4
Matériau	Date de prélèvement	Nom de l'opérateur
Colle de faïence	26/06/2018	KAMOUN BECHIR
Localisation		Résultat
plan de travail -		absence d'amiante
Emplacement

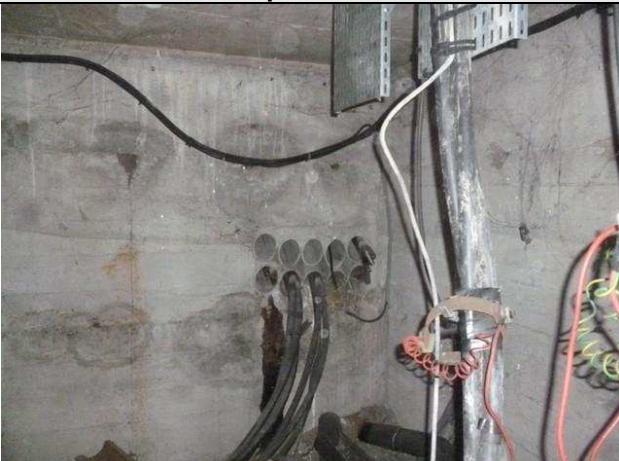
PRELEVEMENT : P043		
Nom du client	Numéro de dossier	Pièce ou local
	18-07-000516	S1 - T1
Matériau	Date de prélèvement	Nom de l'opérateur
Fibres-ciment	26/06/2018	KAMOUN BECHIR
Localisation		Résultat
conduits - mur		Présence d'amiante
Emplacement

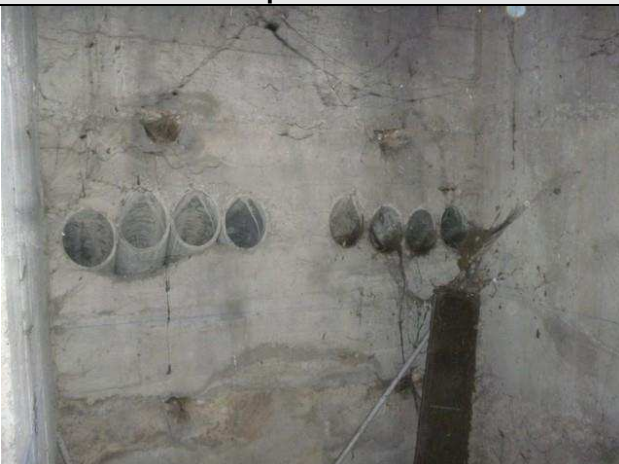
PRELEVEMENT : P043		
Nom du client	Numéro de dossier	Pièce ou local
	18-07-000516	S1 - T1
Matériau	Date de prélèvement	Nom de l'opérateur
Fibres-ciment	26/06/2018	KAMOUN BECHIR
Localisation		Résultat
conduit - mur		Présence d'amiante
Emplacement

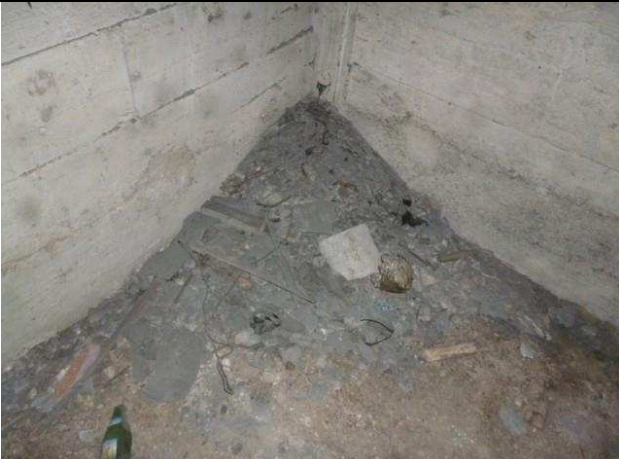
PRELEVEMENT : P043		
Nom du client	Numéro de dossier	Pièce ou local
	18-07-000516	S1 - T2
Matériau	Date de prélèvement	Nom de l'opérateur
Fibres-ciment	26/06/2018	KAMOUN BECHIR
Localisation		Résultat
résidu conduit - Sol		Présence d'amiante
Emplacement

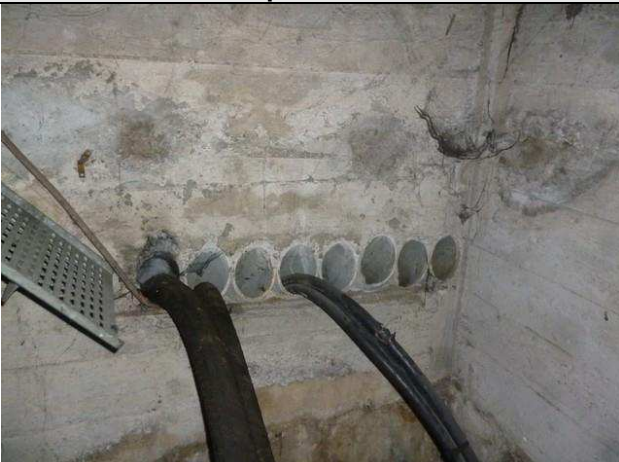
PRELEVEMENT : P043		
Nom du client	Numéro de dossier	Pièce ou local
	18-07-000516	S1 - T2
Matériau	Date de prélèvement	Nom de l'opérateur
Fibres-ciment	26/06/2018	KAMOUN BECHIR
Localisation		Résultat
conduits - mur		Présence d'amiante
Emplacement

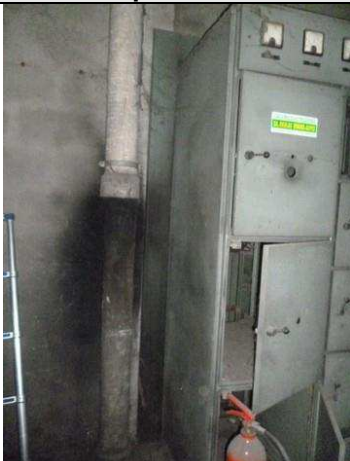
PRELEVEMENT : P043		
Nom du client	Numéro de dossier	Pièce ou local
	18-07-000516	RDC - T3
Matériau	Date de prélèvement	Nom de l'opérateur
Fibres-ciment	26/06/2018	KAMOUN BECHIR
Localisation		Résultat
conduit -		Présence d'amiante
Emplacement

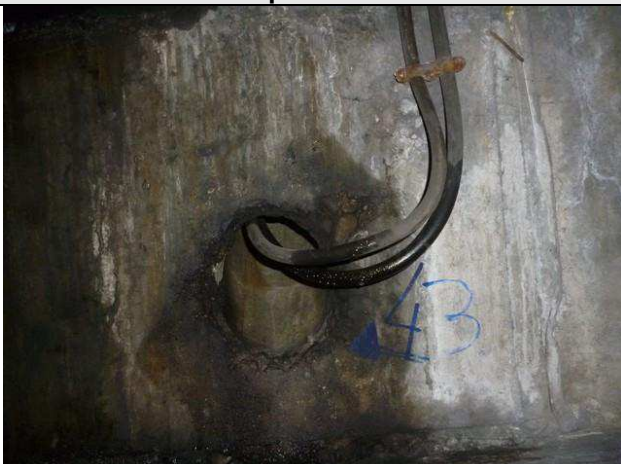
PRELEVEMENT : P044		
Nom du client	Numéro de dossier	Pièce ou local
	18-07-000516	S1 - LOCAL 5
Matériau	Date de prélèvement	Nom de l'opérateur
joint dilatation	26/06/2018	KAMOUN BECHIR
Localisation		Résultat
Mur -		absence d'amiante
Emplacement

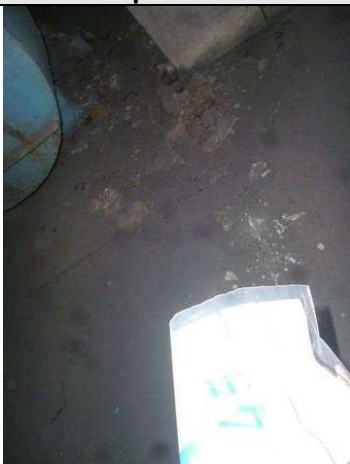
PRELEVEMENT : P045		
Nom du client	Numéro de dossier	Pièce ou local
	18-07-000516	S1 - LOCAL 5
Matériau	Date de prélèvement	Nom de l'opérateur
Joint de dilatation	26/06/2018	KAMOUN BECHIR
Localisation		Résultat
Sol - Sol		absence d'amiante
Emplacement

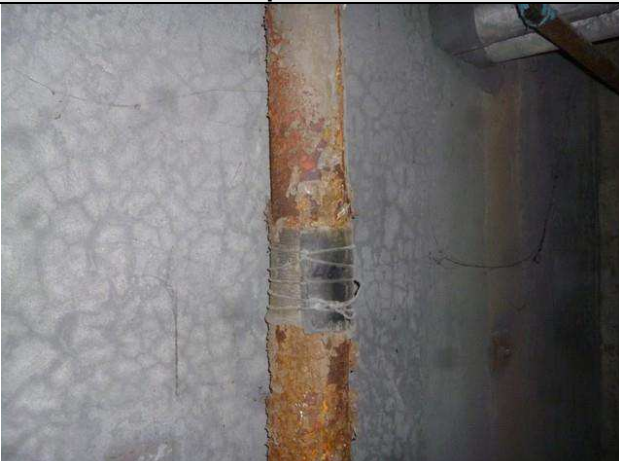
PRELEVEMENT : P046		
Nom du client	Numéro de dossier	Pièce ou local
	18-07-000516	S1 - LOCAL 5
Matériau	Date de prélèvement	Nom de l'opérateur
protection	26/06/2018	KAMOUN BECHIR
Localisation		Résultat
conduit -		absence d'amiante
Emplacement

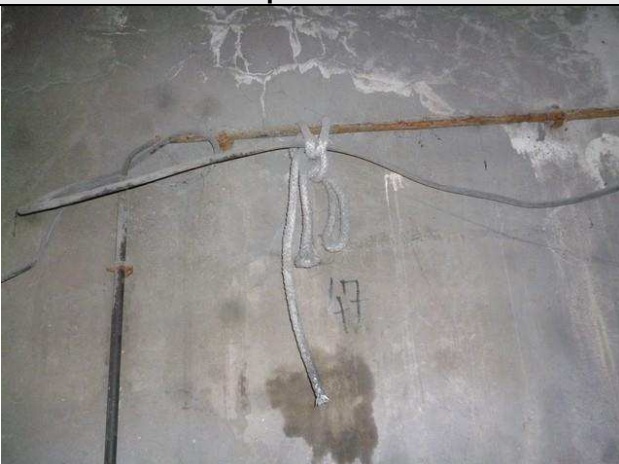
PRELEVEMENT : P047		
Nom du client	Numéro de dossier	Pièce ou local
	18-07-000516	S1 - LOCAL 5
Matériau	Date de prélèvement	Nom de l'opérateur
Tresses	26/06/2018	KAMOUN BECHIR
Localisation		Résultat
en stock -		absence d'amiante
Emplacement

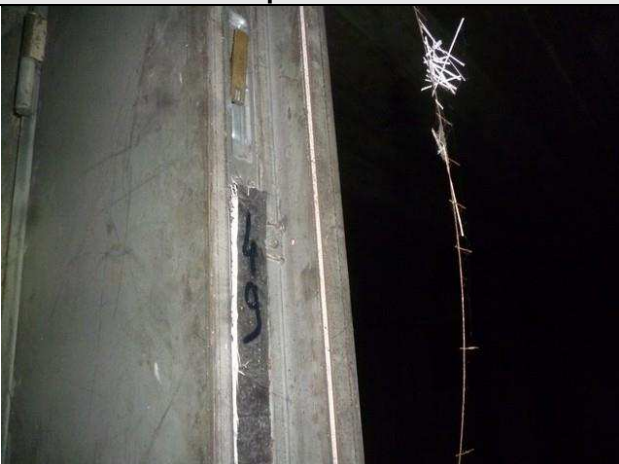
PRELEVEMENT : P049		
Nom du client	Numéro de dossier	Pièce ou local
	18-07-000516	S1 - LOCAL 5
Matériau	Date de prélèvement	Nom de l'opérateur
Joint	26/06/2018	KAMOUN BECHIR
Localisation		Résultat
porte coupe-feu -		absence d'amiante
Emplacement

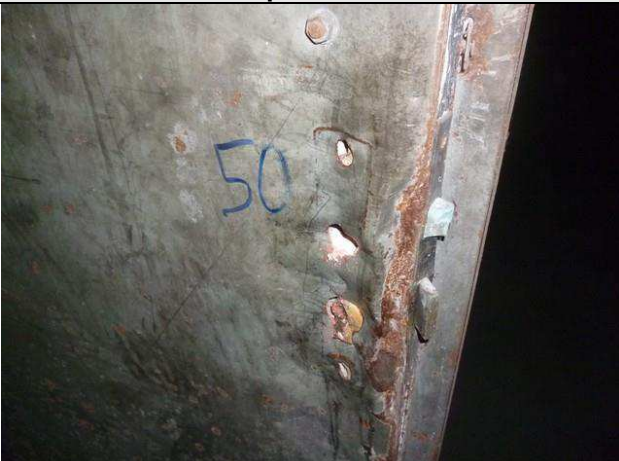
PRELEVEMENT : P050		
Nom du client	Numéro de dossier	Pièce ou local
	18-07-000516	S1 - LOCAL 5
Matériau	Date de prélèvement	Nom de l'opérateur
isolant	26/06/2018	KAMOUN BECHIR
Localisation		Résultat
porte coupe-feu -		absence d'amiante
Emplacement

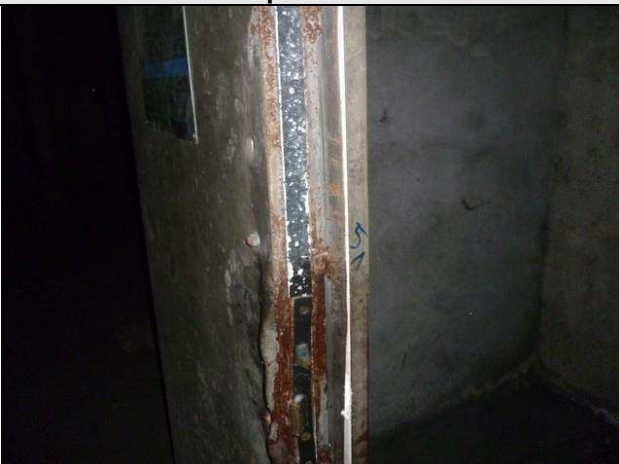
PRELEVEMENT : P051		
Nom du client	Numéro de dossier	Pièce ou local
	18-07-000516	S1 - LOCAL 5
Matériau	Date de prélèvement	Nom de l'opérateur
baguette couvre joint	26/06/2018	KAMOUN BECHIR
Localisation		Résultat
porte coupe-feu -		absence d'amiante
Emplacement

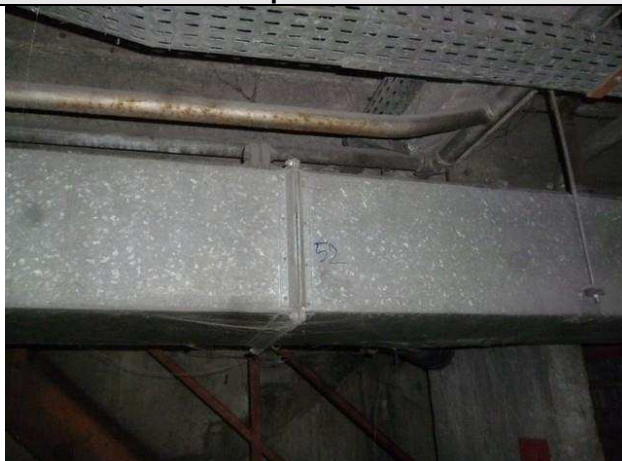
PRELEVEMENT : P052		
Nom du client	Numéro de dossier	Pièce ou local
	18-07-000516	S1 - LOCAL 5
Matériau	Date de prélèvement	Nom de l'opérateur
joint entre module	26/06/2018	KAMOUN BECHIR
Localisation		Résultat
caisson galvanise -		absence d'amiante
Emplacement

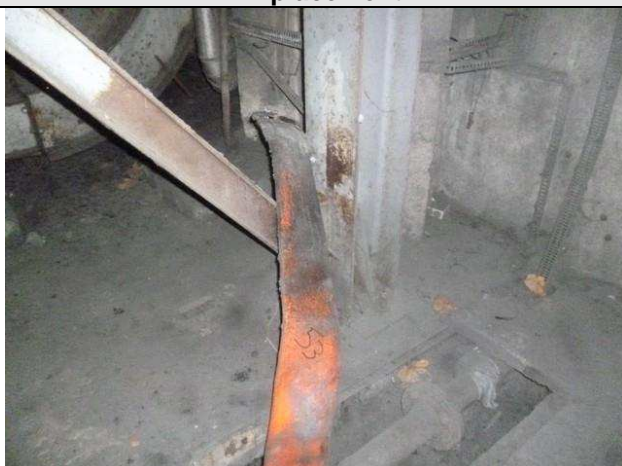
PRELEVEMENT : P054		
Nom du client	Numéro de dossier	Pièce ou local
	18-07-000516	RDC - extraction machefers
Matériau	Date de prélèvement	Nom de l'opérateur
Calorifugeage	26/06/2018	KAMOUN BECHIR
Localisation	Résultat	
Conduit de fluides -	absence d'amiante

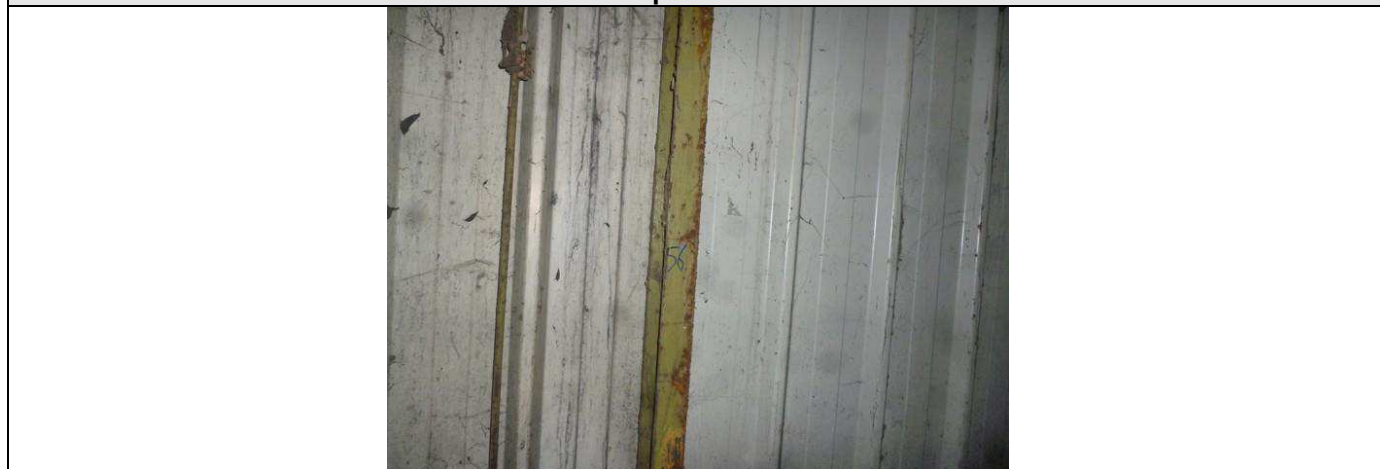
PRELEVEMENT : P057		
Nom du client	Numéro de dossier	Pièce ou local
	18-07-000516	RDC - local 1
Matériau	Date de prélèvement	Nom de l'opérateur
lé+colle+ragréage	26/06/2018	KAMOUN BECHIR
Localisation		Résultat
Sol -		absence d'amiante
Emplacement

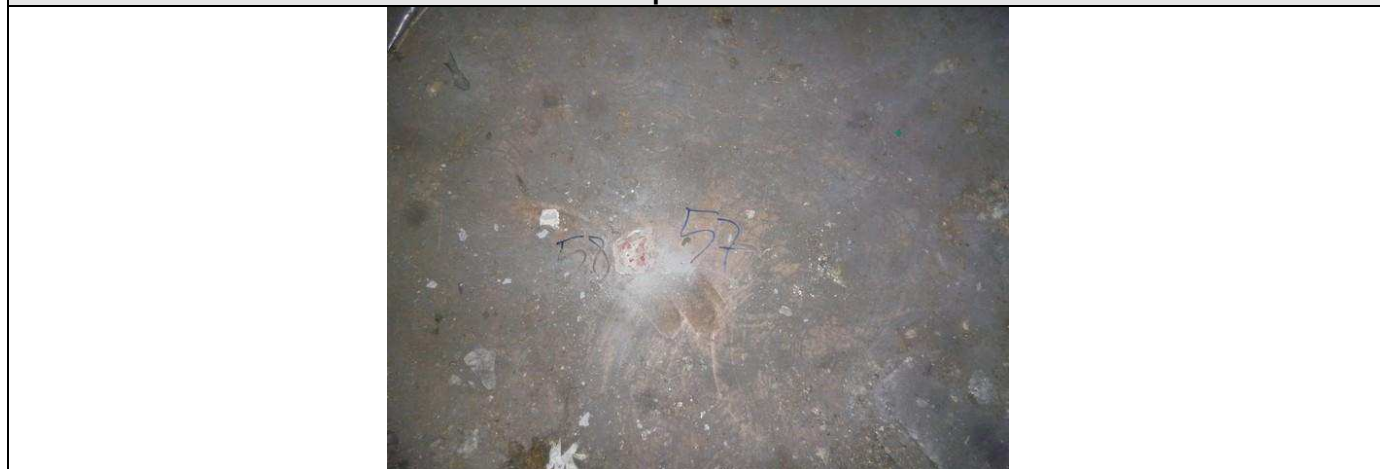
PRELEVEMENT : P058		
Nom du client	Numéro de dossier	Pièce ou local
	18-07-000516	RDC - local 1
Matériau	Date de prélèvement	Nom de l'opérateur
type résine	26/06/2018	KAMOUN BECHIR
Localisation		Résultat
Sol -		absence d'amiante

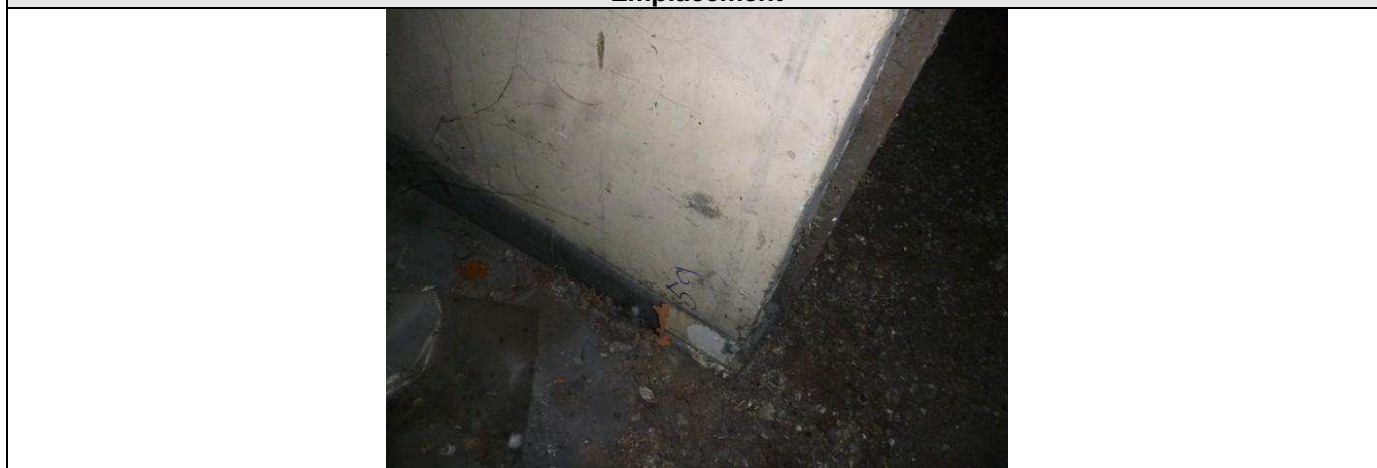
PRELEVEMENT : P060		
Nom du client	Numéro de dossier	Pièce ou local
	18-07-000516	RDC - local 1
Matériau	Date de prélèvement	Nom de l'opérateur
Enduit	26/06/2018	KAMOUN BECHIR
Localisation		Résultat
Mur -		absence d'amiante
Emplacement

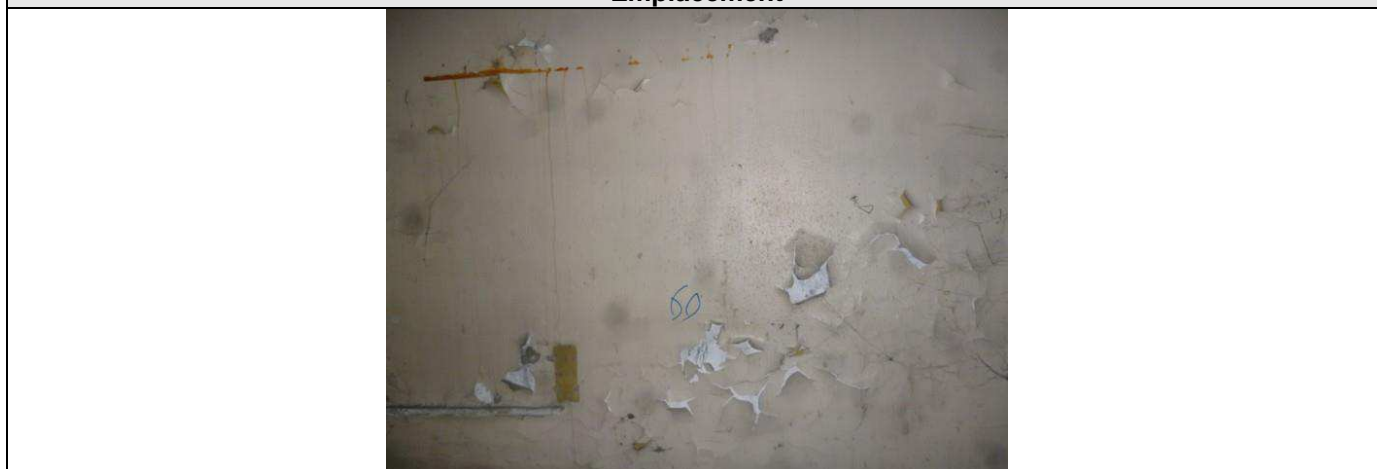
PRELEVEMENT : P061		
Nom du client	Numéro de dossier	Pièce ou local
	18-07-000516	RDC - local 1
Matériau	Date de prélèvement	Nom de l'opérateur
mastic vitre	26/06/2018	KAMOUN BECHIR
Localisation		Résultat
baie vitré -		Présence d'amiante
Emplacement

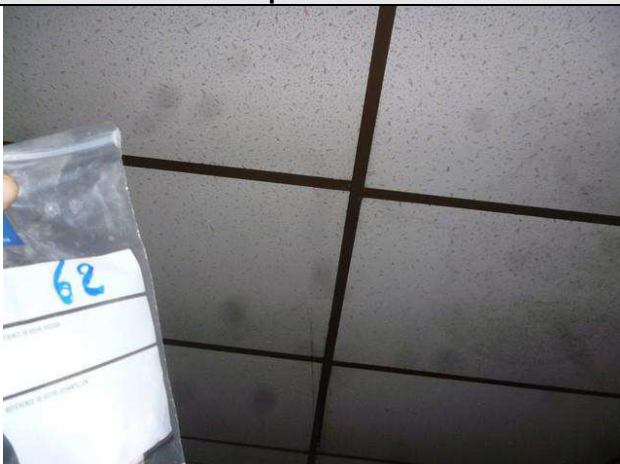
PRELEVEMENT : P063		
Nom du client	Numéro de dossier	Pièce ou local
	18-07-000516	RDC - local 2
Matériau	Date de prélèvement	Nom de l'opérateur
Colle de carrelage	26/06/2018	KAMOUN BECHIR
Localisation		Résultat
Sol -		absence d'amiante
Emplacement

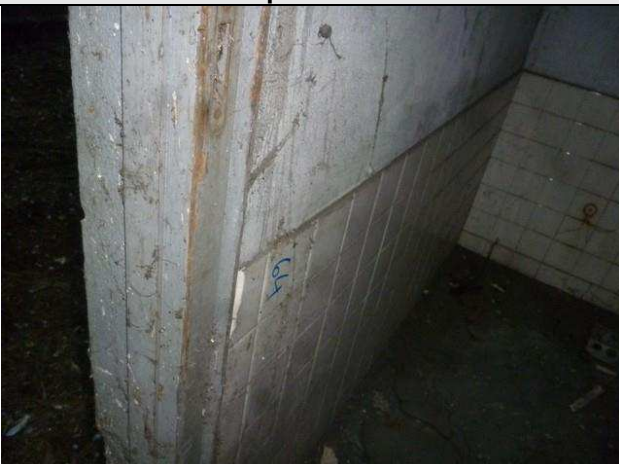
PRELEVEMENT : P064		
Nom du client	Numéro de dossier	Pièce ou local
	18-07-000516	RDC - local 2
Matériau	Date de prélèvement	Nom de l'opérateur
Colle de faïence	26/06/2018	KAMOUN BECHIR
Localisation		Résultat
Mur -		absence d'amiante
Emplacement

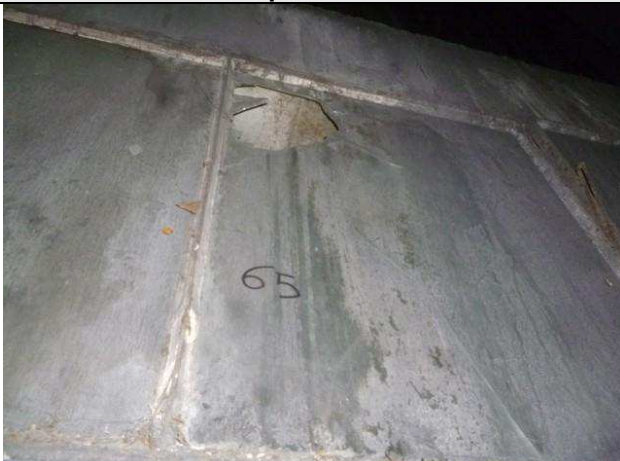
PRELEVEMENT : P065		
Nom du client	Numéro de dossier	Pièce ou local
	18-07-000516	RDC - extraction machefers
Matériau	Date de prélèvement	Nom de l'opérateur
mastic vitre	26/06/2018	KAMOUN BECHIR
Localisation		Résultat
baie vitre -		Présence d'amiante
Emplacement

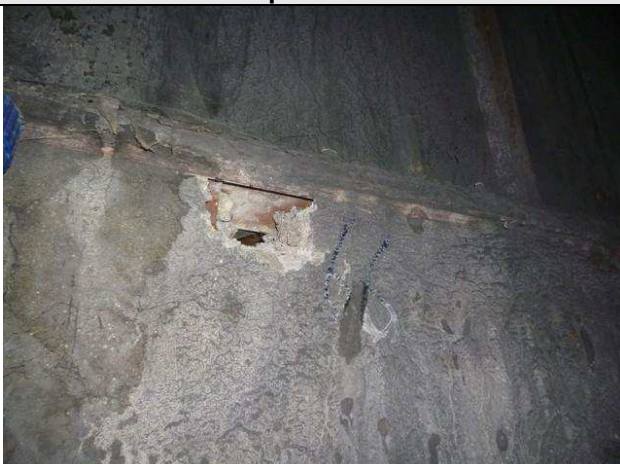
PRELEVEMENT : P067		
Nom du client	Numéro de dossier	Pièce ou local
	18-07-000516	RDC - extraction machefers
Matériau	Date de prélèvement	Nom de l'opérateur
mastic vitre	26/06/2018	KAMOUN BECHIR
Localisation		Résultat
baie vitre -		Présence d'amiante
Emplacement

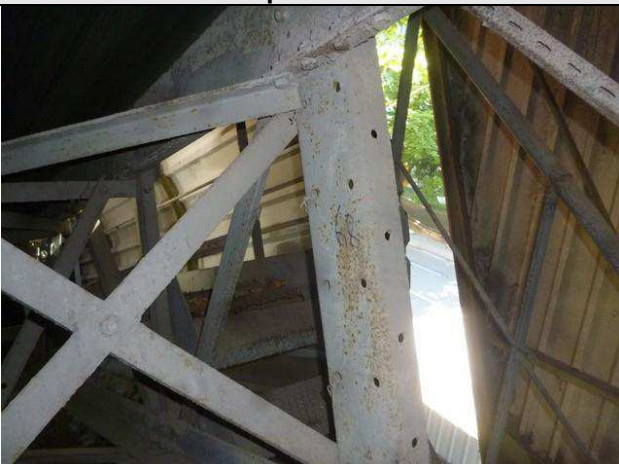
PRELEVEMENT : P068		
Nom du client	Numéro de dossier	Pièce ou local
	18-07-000516	FACADE SUD - convoyeur
Matériau	Date de prélèvement	Nom de l'opérateur
Métal - Peinture	26/06/2018	KAMOUN BECHIR
Localisation		Résultat
convoyeur -		absence d'amiante
Emplacement

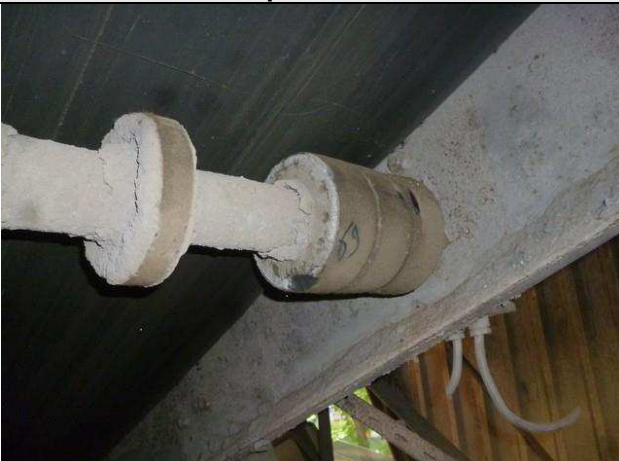
PRELEVEMENT : P069		
Nom du client	Numéro de dossier	Pièce ou local
	18-07-000516	FACADE SUD - convoyeur
Matériau	Date de prélèvement	Nom de l'opérateur
rouleau	26/06/2018	KAMOUN BECHIR
Localisation		Résultat
tapis -		absence d'amiante
Emplacement

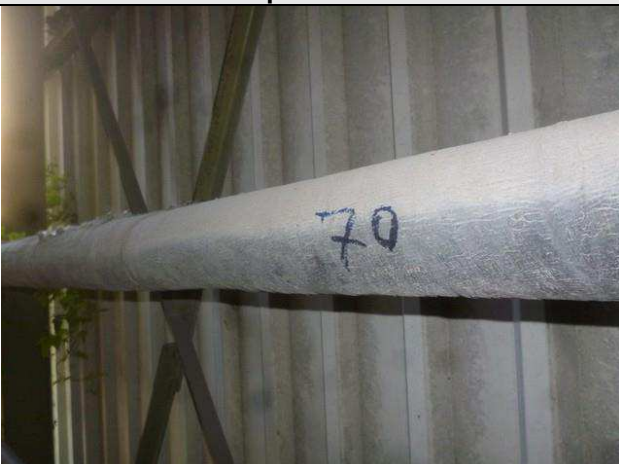
PRELEVEMENT : P070		
Nom du client	Numéro de dossier	Pièce ou local
	18-07-000516	FACADE SUD - convoyeur
Matériau	Date de prélèvement	Nom de l'opérateur
Calorifugeage - tissu bitumineux+ laine	26/06/2018	KAMOUN BECHIR
Localisation		Résultat
Conduit de fluides -		absence d'amiante
Emplacement

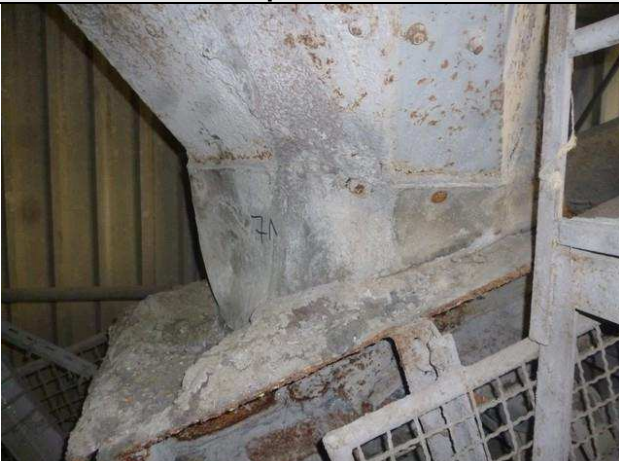
PRELEVEMENT : P071		
Nom du client	Numéro de dossier	Pièce ou local
	18-07-000516	FACADE SUD - convoyeur
Matériau	Date de prélèvement	Nom de l'opérateur
soufflet	26/06/2018	KAMOUN BECHIR
Localisation		Résultat
convoyeur -		absence d'amiante
Emplacement

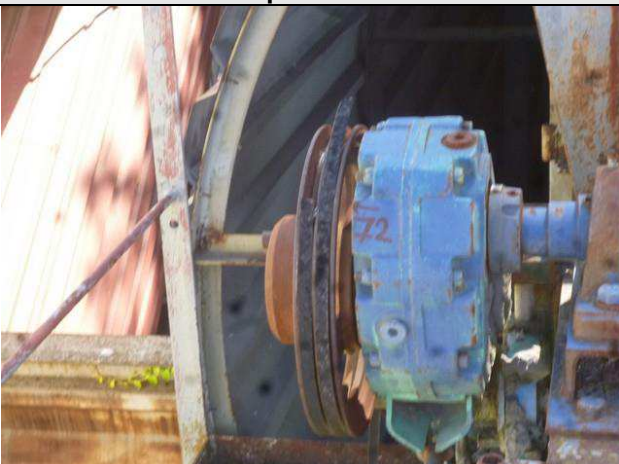
PRELEVEMENT : P072		
Nom du client	Numéro de dossier	Pièce ou local
	18-07-000516	FACADE SUD - convoyeur
Matériau	Date de prélèvement	Nom de l'opérateur
courroie	26/06/2018	KAMOUN BECHIR
Localisation		Résultat
convoyeur -		absence d'amiante
Emplacement

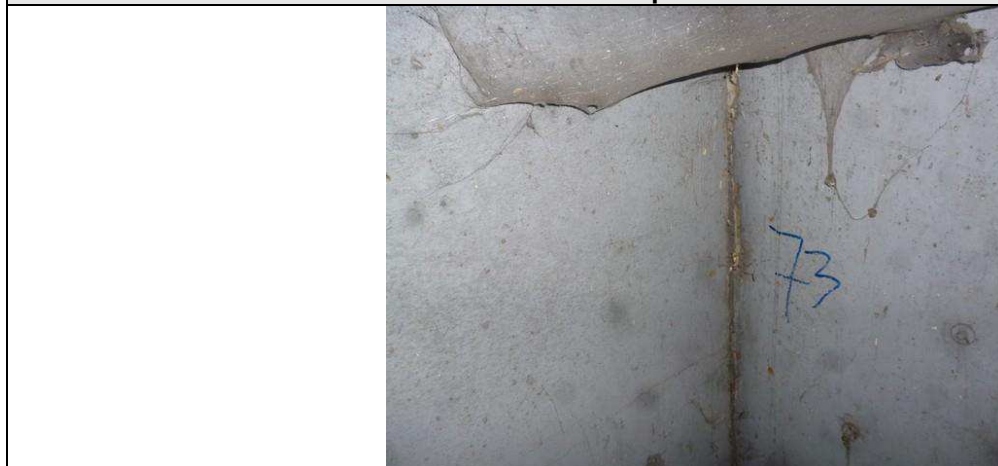
### PRELEVEMENT : P073

Nom du client	Numéro de dossier	Pièce ou local
	18-07-000516	RDC - cathedrale
Matériau	Date de prélèvement	Nom de l'opérateur
Joint de dilatation	26/06/2018	KAMOUN BECHIR
Localisation	Résultat	
mur -	absence d'amiante
