## DOSSIER DE DIAGNOSTICS TECHNIQUES

Référence : 18-07-000516

**10 AVENUE ALBERT EINSTEIN  
69100 VILLEURBANNE**

## Pré-Rapport de mission de repérage des matériaux et produits contenant de l'amiante avant démolition

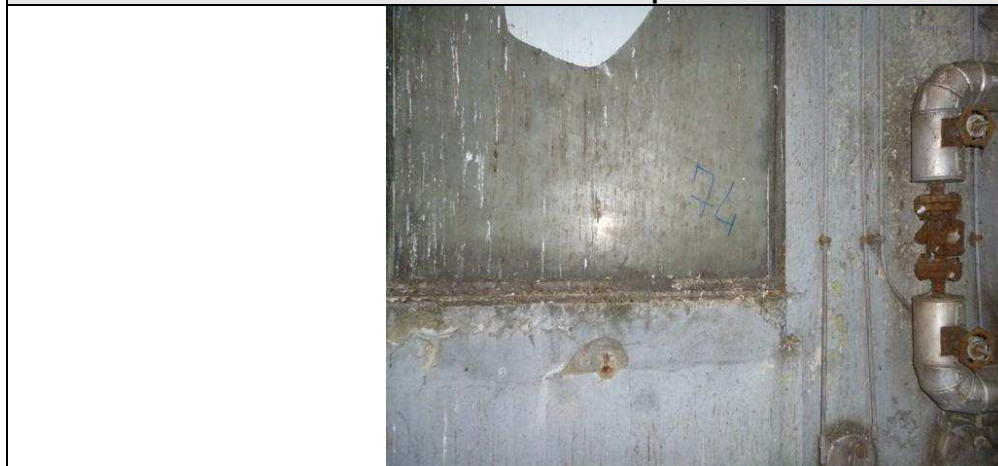
PRELEVEMENT : P075		
Nom du client	Numéro de dossier	Pièce ou local
	18-07-000516	RDC - cathedrale
Matériau	Date de prélèvement	Nom de l'opérateur
Tresses	26/06/2018	KAMOUN BECHIR
Localisation		Résultat
trappe chaudiere -		absence d'amiante
Emplacement

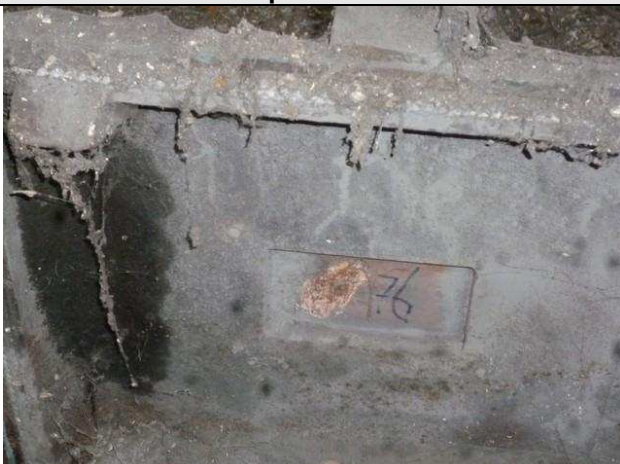
PRELEVEMENT : P077		
Nom du client	Numéro de dossier	Pièce ou local
	18-07-000516	RDC - cathedrale
Matériau	Date de prélèvement	Nom de l'opérateur
Métal - Peinture	26/06/2018	KAMOUN BECHIR
Localisation		Résultat
chaudiere -		absence d'amiante
Emplacement

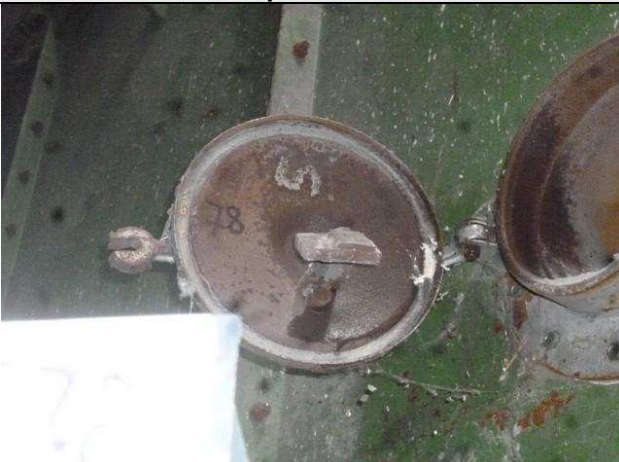
PRELEVEMENT : P078		
Nom du client	Numéro de dossier	Pièce ou local
	18-07-000516	RDC - cathedrale
Matériau	Date de prélèvement	Nom de l'opérateur
Tresses	26/06/2018	KAMOUN BECHIR
Localisation		Résultat
trappe ronde chaudiere -		absence d'amiante
Emplacement

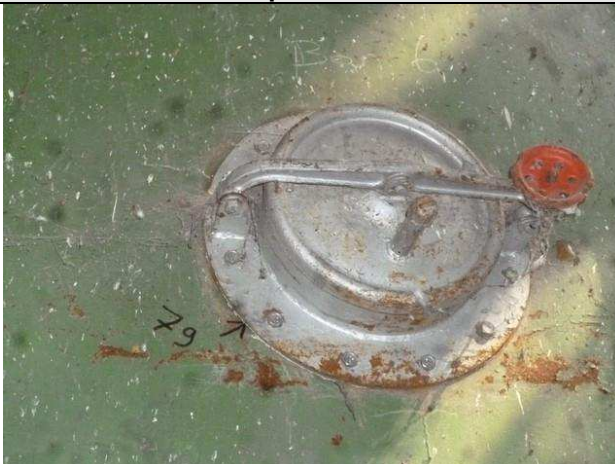
### PRELEVEMENT : P079

Nom du client	Numéro de dossier	Pièce ou local
	18-07-000516	RDC - cathedrale
Matériau	Date de prélèvement	Nom de l'opérateur
Mastic	26/06/2018	KAMOUN BECHIR
Localisation	Résultat	
trappe ronde chaudiere -	Présence d'amiante

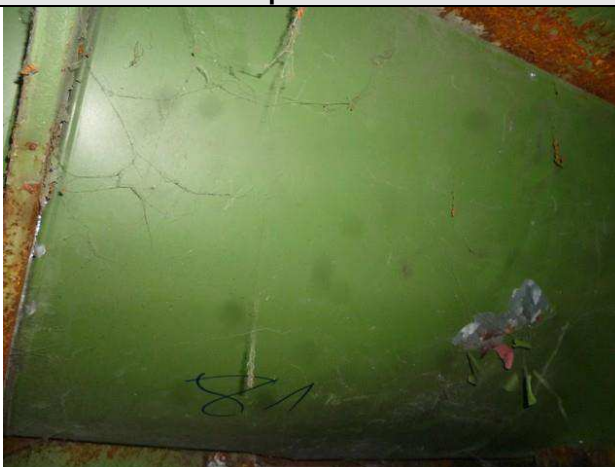
Nom du client	Numéro de dossier	Pièce ou local
	18-07-000516	RDC - cathedrale
Matériau	Date de prélèvement	Nom de l'opérateur
Calorifugeage	26/06/2018	KAMOUN BECHIR
Localisation	Résultat	
chaudiere -	absence d'amiante

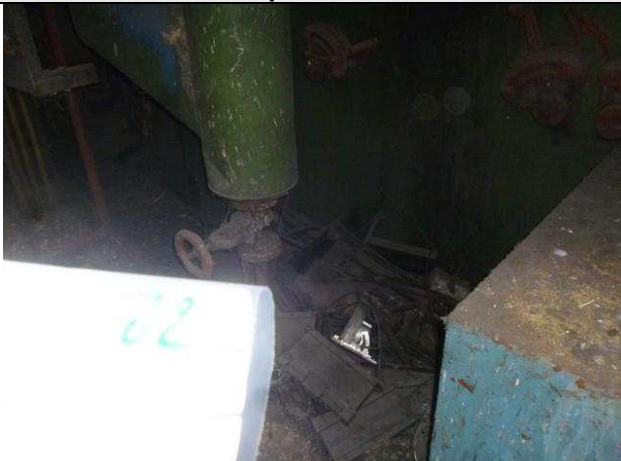
PRELEVEMENT : P082		
Nom du client	Numéro de dossier	Pièce ou local
	18-07-000516	RDC - cathedrale
Matériau	Date de prélèvement	Nom de l'opérateur
Isolant	26/06/2018	KAMOUN BECHIR
Localisation		Résultat
câble en stock -		absence d'amiante
Emplacement

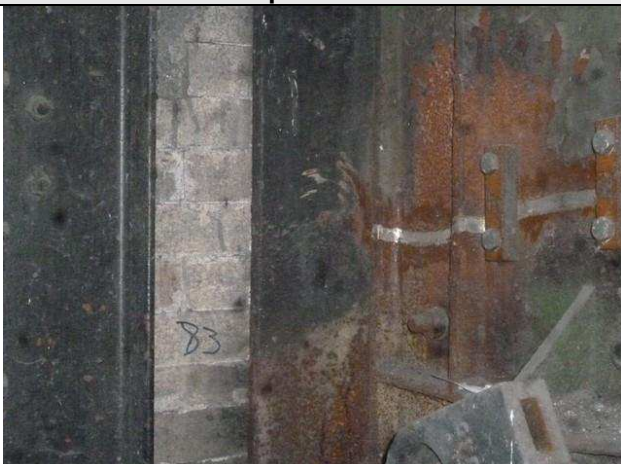
PRELEVEMENT : P084		
Nom du client	Numéro de dossier	Pièce ou local
	18-07-000516	RDC - cathedrale
Matériau	Date de prélèvement	Nom de l'opérateur
joint entre module	26/06/2018	KAMOUN BECHIR
Localisation		Résultat
caisson ventilation -		Présence d'amiante
Emplacement

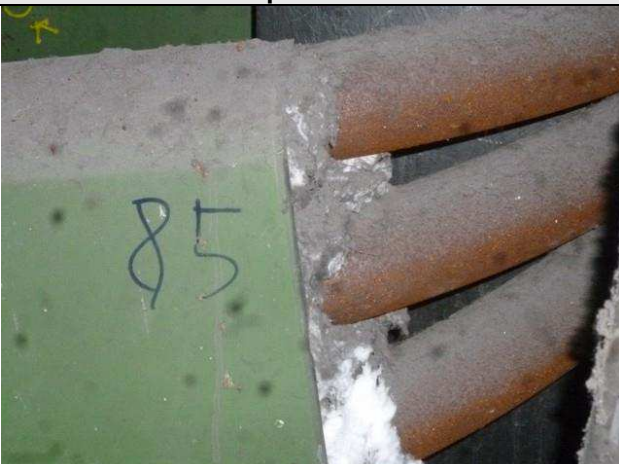
PRELEVEMENT : P085		
Nom du client	Numéro de dossier	Pièce ou local
	18-07-000516	RDC - cathedrale
Matériau	Date de prélèvement	Nom de l'opérateur
Calorifugeage	26/06/2018	KAMOUN BECHIR
Localisation		Résultat
Conduit de fluides -		absence d'amiante
Emplacement

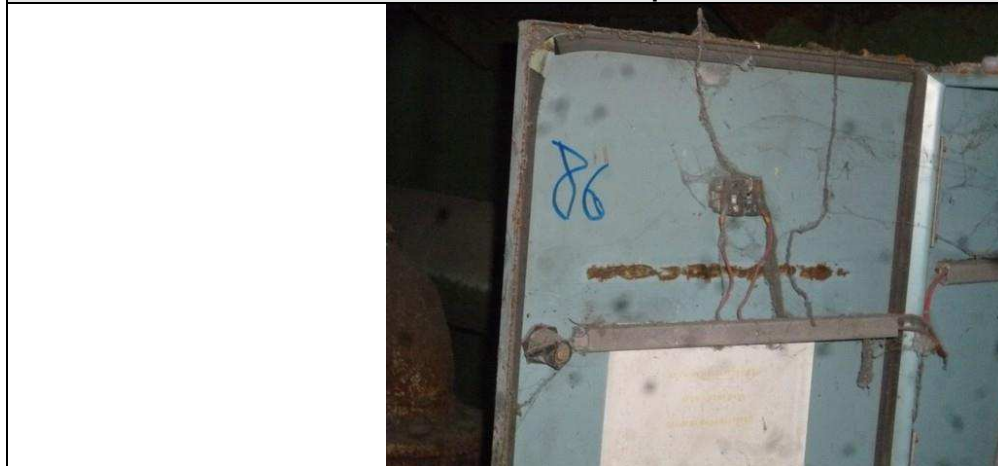
### PRELEVEMENT : P086

Nom du client	Numéro de dossier	Pièce ou local
	18-07-000516	RDC - cathedrale
Matériau	Date de prélèvement	Nom de l'opérateur
Joint	26/06/2018	KAMOUN BECHIR
Localisation	Résultat	
armoire electrique -	absence d'amiante

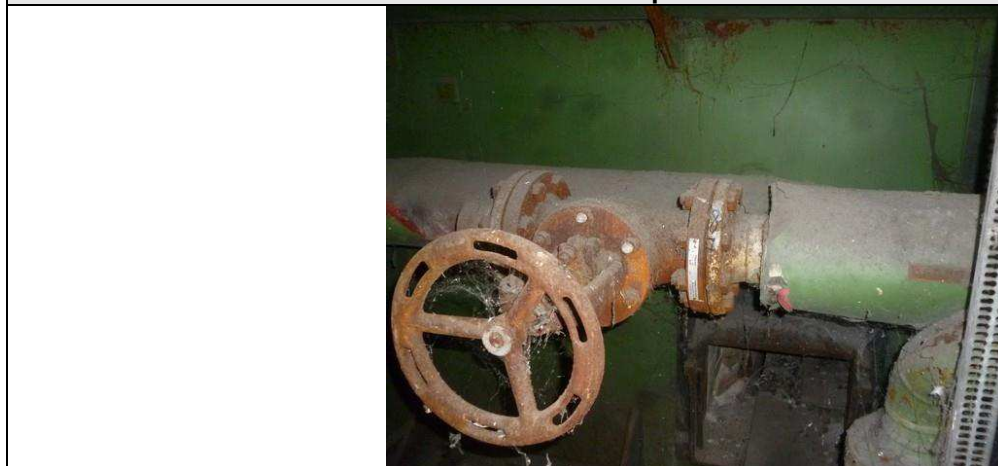
PRELEVEMENT : P088		
Nom du client	Numéro de dossier	Pièce ou local
	18-07-000516	RDC - cathedrale
Matériau	Date de prélèvement	Nom de l'opérateur
Isolant	26/06/2018	KAMOUN BECHIR
Localisation		Résultat
en stock -		absence d'amiante
Emplacement

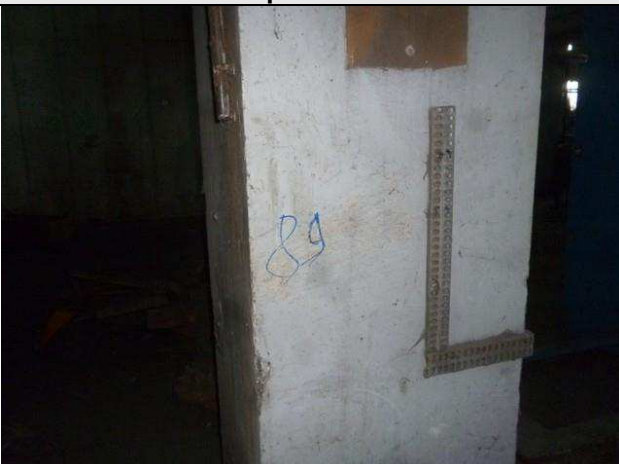
PRELEVEMENT : P089		
Nom du client	Numéro de dossier	Pièce ou local
	18-07-000516	RDC - cathedrale
Matériau	Date de prélèvement	Nom de l'opérateur
Enduit peinture	26/06/2018	KAMOUN BECHIR
Localisation		Résultat
mur pilier -		absence d'amiante
Emplacement

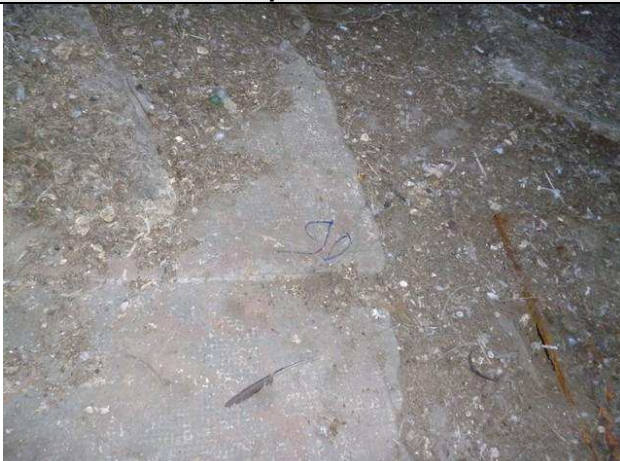
PRELEVEMENT : P090		
Nom du client	Numéro de dossier	Pièce ou local
	18-07-000516	RDC - cathedrale
Matériau	Date de prélèvement	Nom de l'opérateur
Joint de dilatation	26/06/2018	KAMOUN BECHIR
Localisation		Résultat
Sol -		absence d'amiante
Emplacement

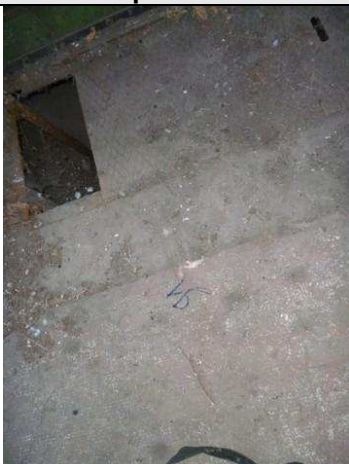
PRELEVEMENT : P091		
Nom du client	Numéro de dossier	Pièce ou local
	18-07-000516	RDC - cathedrale
Matériau	Date de prélèvement	Nom de l'opérateur
Béton - Peinture	26/06/2018	KAMOUN BECHIR
Localisation		Résultat
Sol -		absence d'amiante
Emplacement

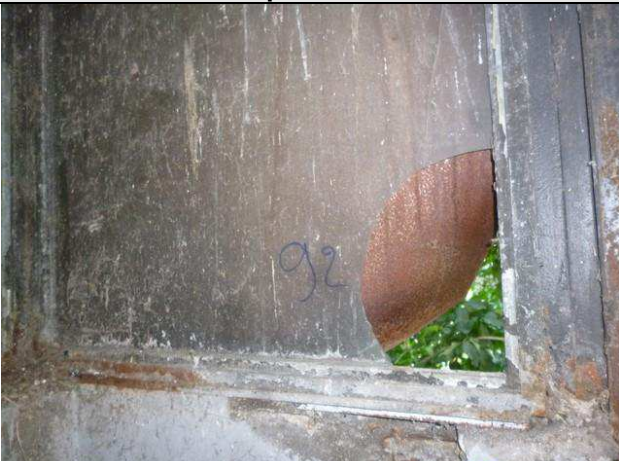
PRELEVEMENT : P092		
Nom du client	Numéro de dossier	Pièce ou local
	18-07-000516	RDC - cathedrale
Matériau	Date de prélèvement	Nom de l'opérateur
mastic vitre	26/06/2018	KAMOUN BECHIR
Localisation		Résultat
baie vitre -		absence d'amiante
Emplacement

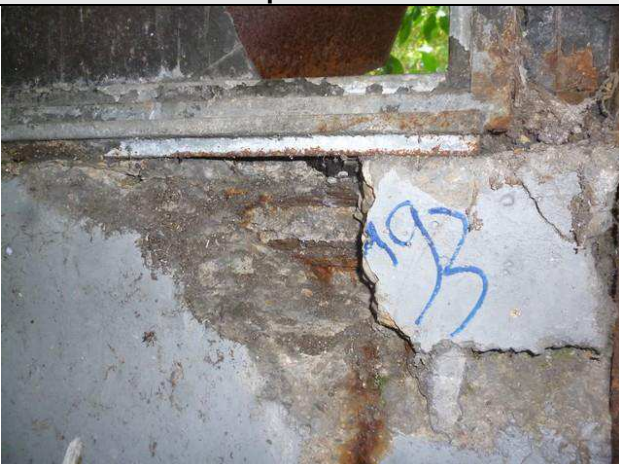
PRELEVEMENT : P093		
Nom du client	Numéro de dossier	Pièce ou local
	18-07-000516	RDC - cathedrale
Matériau	Date de prélèvement	Nom de l'opérateur
joint dormant	26/06/2018	KAMOUN BECHIR
Localisation		Résultat
baie vitre -		absence d'amiante
Emplacement

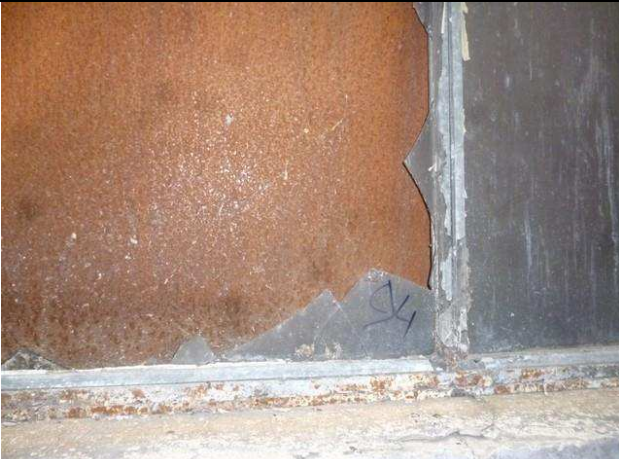
PRELEVEMENT : P094		
Nom du client	Numéro de dossier	Pièce ou local
	18-07-000516	RDC - cathedrale
Matériau	Date de prélèvement	Nom de l'opérateur
mastic vitre	26/06/2018	KAMOUN BECHIR
Localisation		Résultat
baie vitre -		absence d'amiante
Emplacement

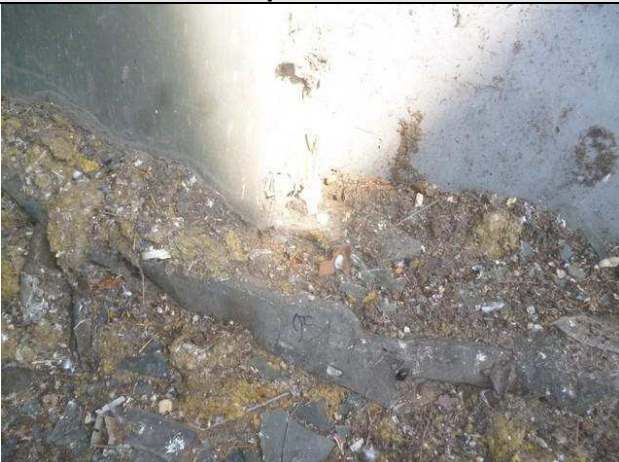
PRELEVEMENT : P095		
Nom du client	Numéro de dossier	Pièce ou local
	18-07-000516	RDC - cathedrale
Matériau	Date de prélèvement	Nom de l'opérateur
tissu bitumineux	26/06/2018	KAMOUN BECHIR
Localisation		Résultat
en stock -		absence d'amiante
Emplacement

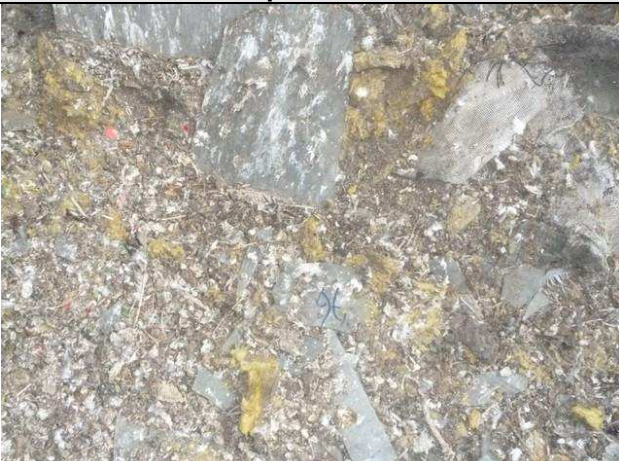
PRELEVEMENT : P096		
Nom du client	Numéro de dossier	Pièce ou local
	18-07-000516	RDC - cathedrale
Matériau	Date de prélèvement	Nom de l'opérateur
Isolant	26/06/2018	KAMOUN BECHIR
Localisation		Résultat
en stock -		absence d'amiante
Emplacement

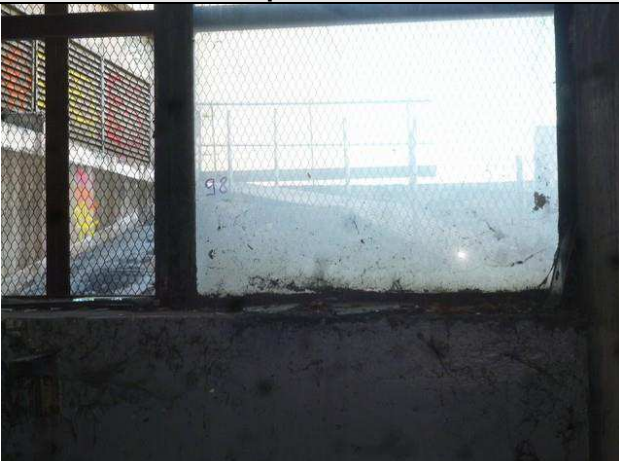
PRELEVEMENT : P098		
Nom du client	Numéro de dossier	Pièce ou local
	18-07-000516	RDC - cathedrale
Matériau	Date de prélèvement	Nom de l'opérateur
mastic vitre	26/06/2018	KAMOUN BECHIR
Localisation		Résultat
baie vitre -		absence d'amiante
Emplacement

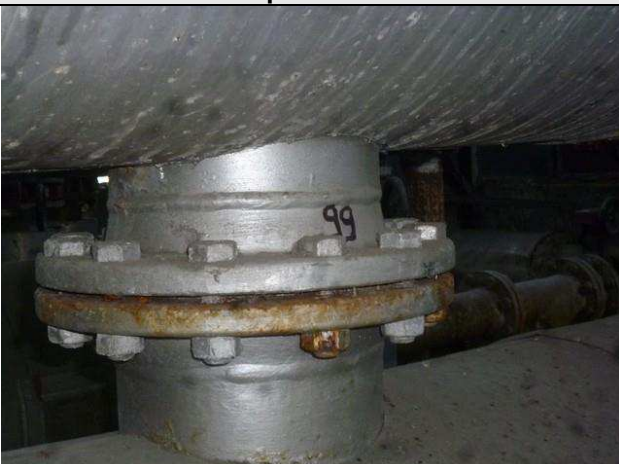
PRELEVEMENT : P099		
Nom du client	Numéro de dossier	Pièce ou local
	18-07-000516	RDC - cathedrale
Matériau	Date de prélèvement	Nom de l'opérateur
Joint de brides	26/06/2018	KAMOUN BECHIR
Localisation		Résultat
Conduit de fluides -		Présence d'amiante
Emplacement

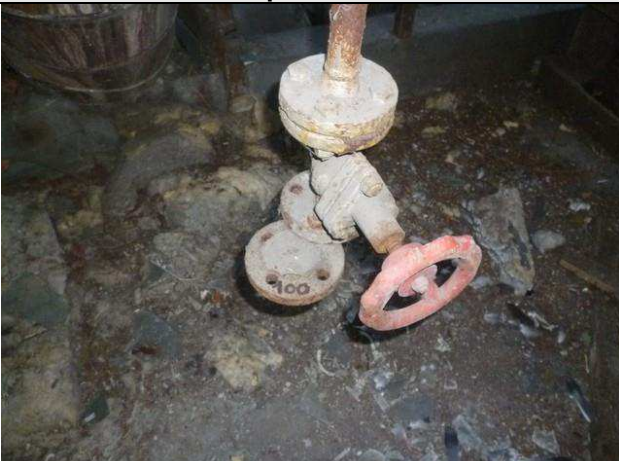
PRELEVEMENT : P100		
Nom du client	Numéro de dossier	Pièce ou local
	18-07-000516	RDC - cathedrale
Matériau	Date de prélèvement	Nom de l'opérateur
Joint de brides	26/06/2018	KAMOUN BECHIR
Localisation		Résultat
Conduit de fluides -		absence d'amiante
Emplacement

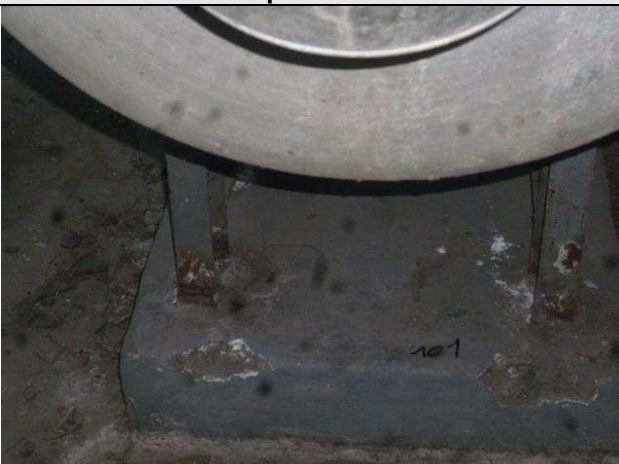
PRELEVEMENT : P101		
Nom du client	Numéro de dossier	Pièce ou local
	18-07-000516	RDC - cathedrale
Matériau	Date de prélèvement	Nom de l'opérateur
socle	26/06/2018	KAMOUN BECHIR
Localisation		Résultat
échangeur -		absence d'amiante
Emplacement

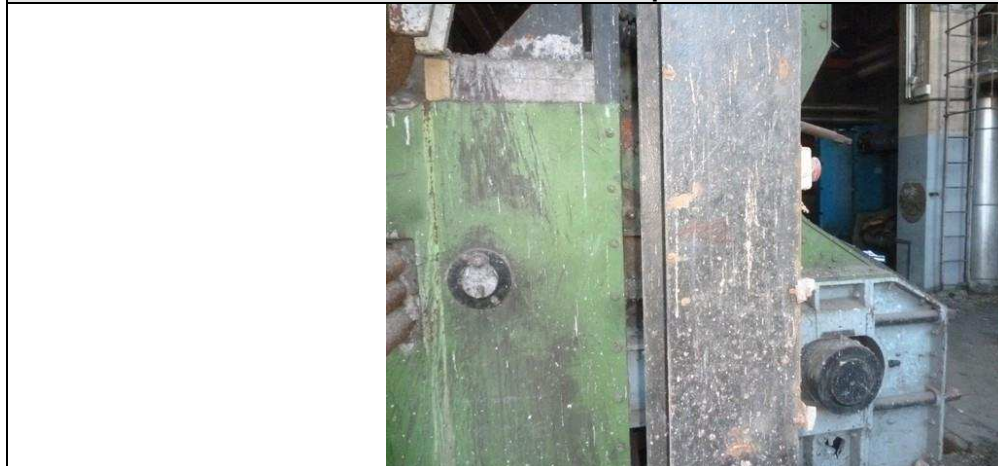
### PRELEVEMENT : P102

Nom du client	Numéro de dossier	Pièce ou local
	18-07-000516	RDC - cathedrale
Matériau	Date de prélèvement	Nom de l'opérateur
Métal - Peinture	26/06/2018	KAMOUN BECHIR
Localisation	Résultat	
IPN chaudiere -	absence d'amiante

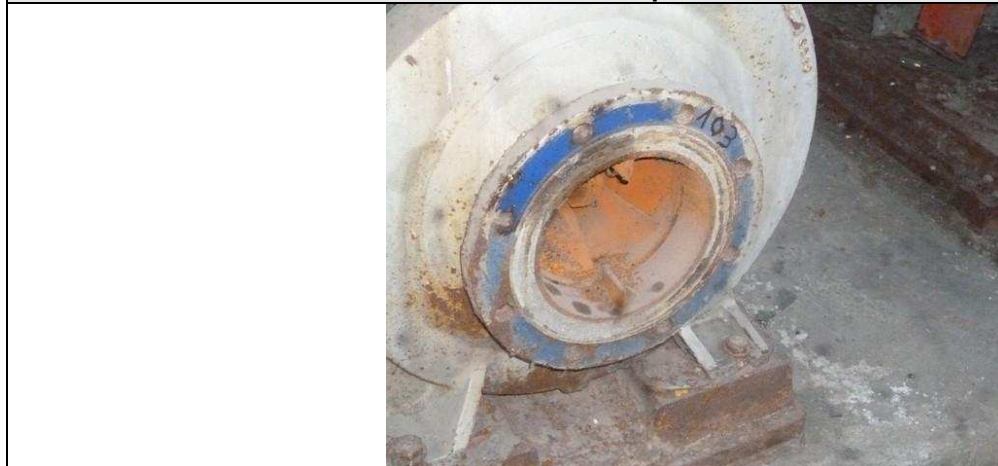
PRELEVEMENT : P104		
Nom du client	Numéro de dossier	Pièce ou local
	18-07-000516	RDC - cathedrale
Matériau	Date de prélèvement	Nom de l'opérateur
Joint de brides	26/06/2018	KAMOUN BECHIR
Localisation		Résultat
Conduit de fluides -		absence d'amiante
Emplacement

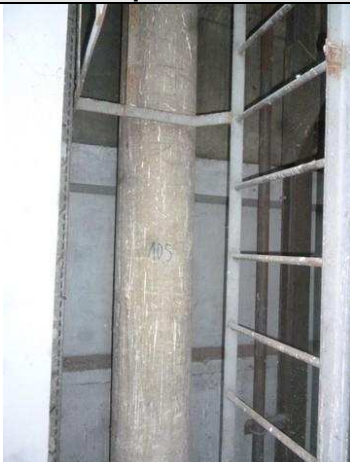
PRELEVEMENT : P105		
Nom du client	Numéro de dossier	Pièce ou local
	18-07-000516	RDC - cathedrale
Matériau	Date de prélèvement	Nom de l'opérateur
Fibres-ciment	26/06/2018	KAMOUN BECHIR
Localisation		Résultat
conduit -		absence d'amiante
Emplacement

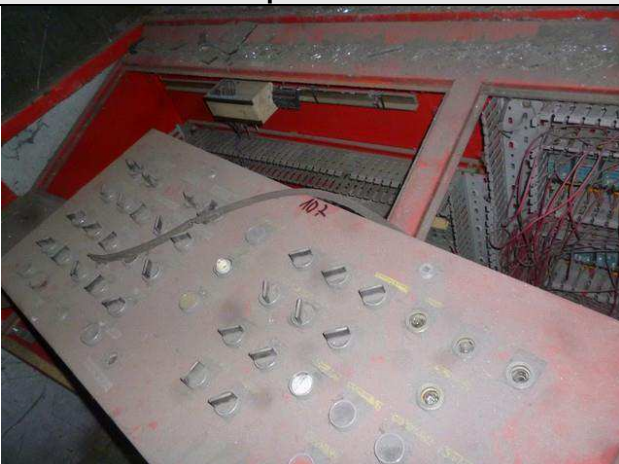
PRELEVEMENT : P107		
Nom du client	Numéro de dossier	Pièce ou local
	18-07-000516	RDC - local controle
Matériau	Date de prélèvement	Nom de l'opérateur
joint souple	26/06/2018	KAMOUN BECHIR
Localisation		Résultat
tableau de commande -		absence d'amiante
Emplacement

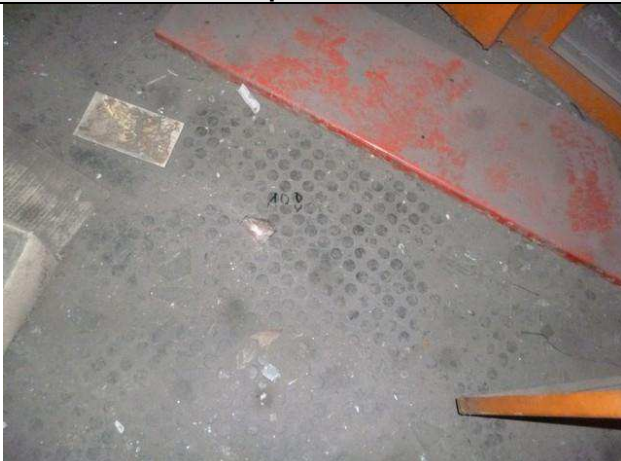
PRELEVEMENT : P108		
Nom du client	Numéro de dossier	Pièce ou local
	18-07-000516	RDC - local controle
Matériau	Date de prélèvement	Nom de l'opérateur
lé + colle	26/06/2018	KAMOUN BECHIR
Localisation		Résultat
Sol -		absence d'amiante
Emplacement

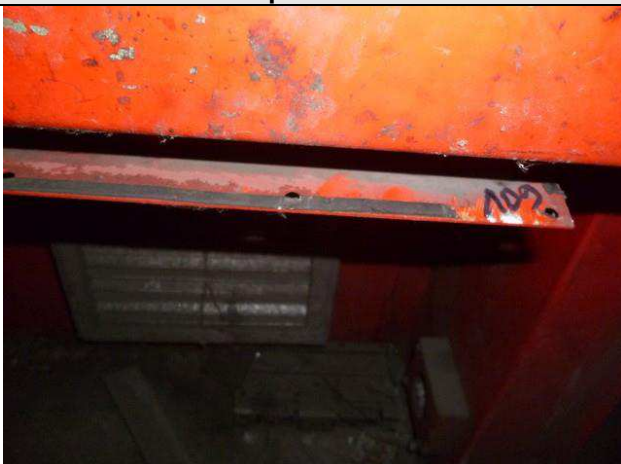
PRELEVEMENT : P110		
Nom du client	Numéro de dossier	Pièce ou local
	18-07-000516	RDC - local controle
Matériau	Date de prélèvement	Nom de l'opérateur
mastic vitre	26/06/2018	KAMOUN BECHIR
Localisation		Résultat
baie vitre -		absence d'amiante
Emplacement

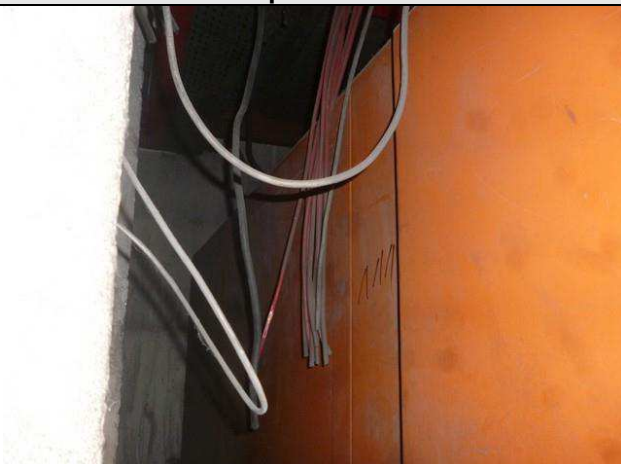
PRELEVEMENT : P112		
Nom du client	Numéro de dossier	Pièce ou local
	18-07-000516	RDC - cathedrale
Matériau	Date de prélèvement	Nom de l'opérateur
plaque fibralite	26/06/2018	KAMOUN BECHIR
Localisation		Résultat
en stock -		absence d'amiante
Emplacement

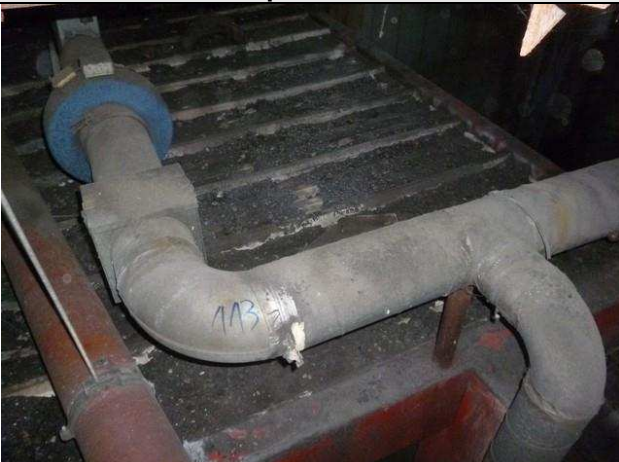
PRELEVEMENT : P113		
Nom du client	Numéro de dossier	Pièce ou local
	18-07-000516	1er - cathedrale
Matériau	Date de prélèvement	Nom de l'opérateur
scotch	26/06/2018	KAMOUN BECHIR
Localisation		Résultat
conduit de ventilation -		absence d'amiante
Emplacement

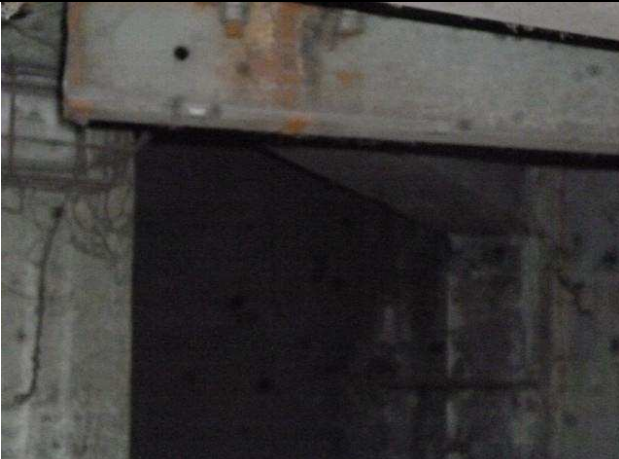
PRELEVEMENT : P114		
Nom du client	Numéro de dossier	Pièce ou local
	18-07-000516	2ème - cathedrale
Matériau	Date de prélèvement	Nom de l'opérateur
Joint de brides	26/06/2018	KAMOUN BECHIR
Localisation		Résultat
Conduit de fluides -		absence d'amiante
Emplacement

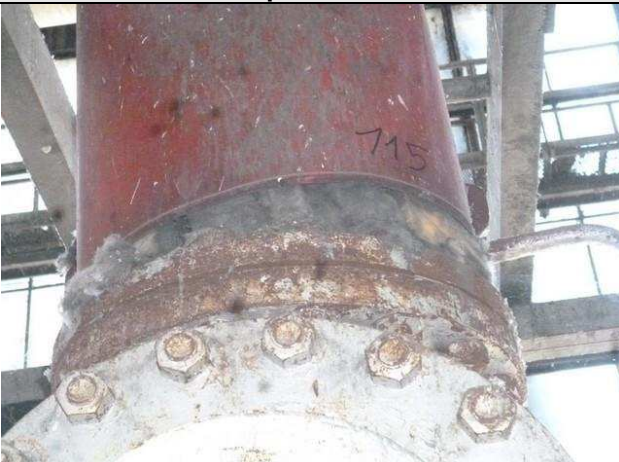
PRELEVEMENT : P115		
Nom du client	Numéro de dossier	Pièce ou local
	18-07-000516	2ème - cathedrale
Matériau	Date de prélèvement	Nom de l'opérateur
Calorifugeage	26/06/2018	KAMOUN BECHIR
Localisation		Résultat
Conduit de fluides -		absence d'amiante
Emplacement

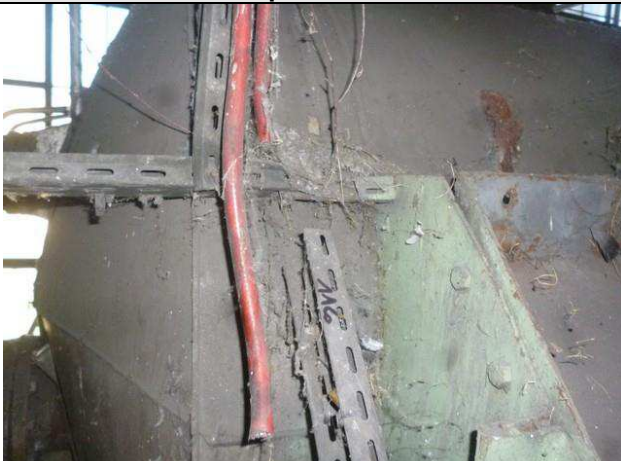
PRELEVEMENT : P116		
Nom du client	Numéro de dossier	Pièce ou local
	18-07-000516	2ème - cathedrale
Matériau	Date de prélèvement	Nom de l'opérateur
Isolant	26/06/2018	KAMOUN BECHIR
Localisation		Résultat
tableau electrique -		absence d'amiante
Emplacement

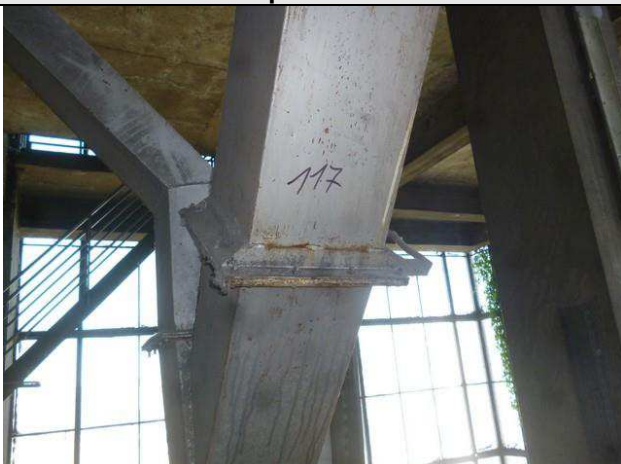
PRELEVEMENT : P118		
Nom du client	Numéro de dossier	Pièce ou local
	18-07-000516	3ème - cathedrale
Matériau	Date de prélèvement	Nom de l'opérateur
joint entre module	26/06/2018	KAMOUN BECHIR
Localisation		Résultat
caisson ventilation -		absence d'amiante
Emplacement

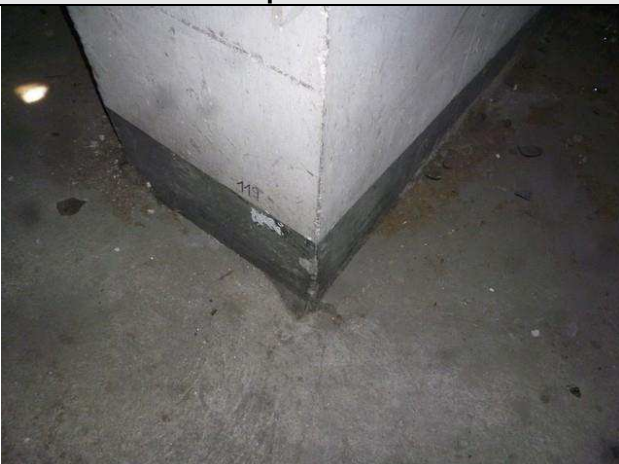
PRELEVEMENT : P119		
Nom du client	Numéro de dossier	Pièce ou local
	18-07-000516	3ème - cathedrale
Matériau	Date de prélèvement	Nom de l'opérateur
Béton - peinture noire	26/06/2018	KAMOUN BECHIR
Localisation		Résultat
Plinthes -		absence d'amiante
Emplacement

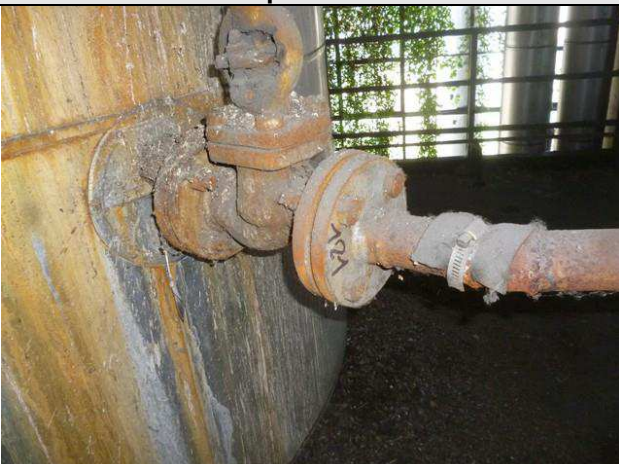
PRELEVEMENT : P121		
Nom du client	Numéro de dossier	Pièce ou local
	18-07-000516	3ème - cathedrale
Matériau	Date de prélèvement	Nom de l'opérateur
Joint de brides	26/06/2018	KAMOUN BECHIR
Localisation		Résultat
Conduit de fluides -		absence d'amiante
Emplacement

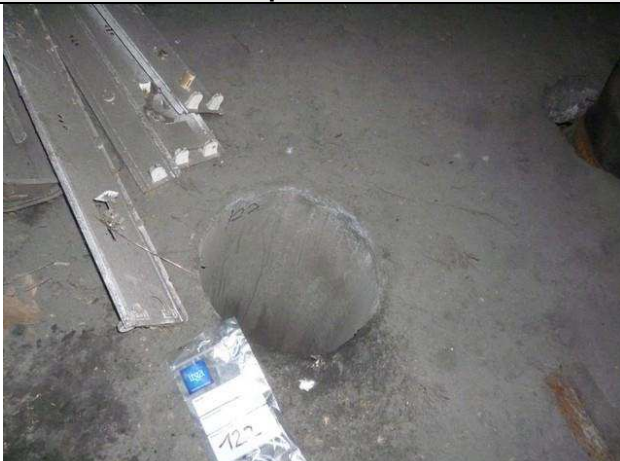
PRELEVEMENT : P122		
Nom du client	Numéro de dossier	Pièce ou local
	18-07-000516	3ème - stockage charbon
Matériau	Date de prélèvement	Nom de l'opérateur
Fibres-ciment	26/06/2018	KAMOUN BECHIR
Localisation		Résultat
conduit -		absence d'amiante
Emplacement

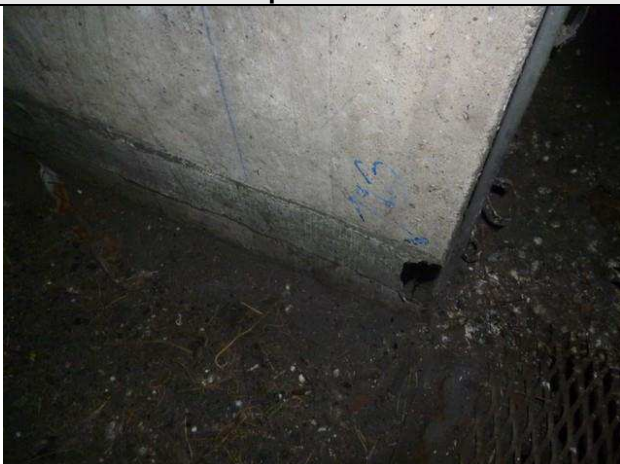
PRELEVEMENT : P124		
Nom du client	Numéro de dossier	Pièce ou local
	18-07-000516	4ème - cathedrale
Matériau	Date de prélèvement	Nom de l'opérateur
plaque fibralite	26/06/2018	KAMOUN BECHIR
Localisation		Résultat
en stock -		absence d'amiante
Emplacement

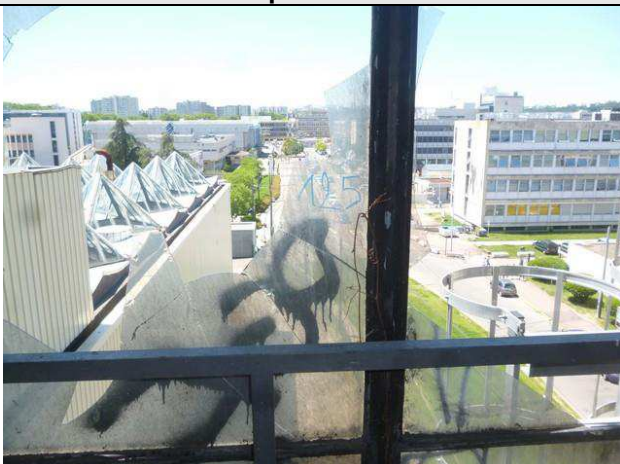
PRELEVEMENT : P126		
Nom du client	Numéro de dossier	Pièce ou local
	18-07-000516	4ème - cathedrale
Matériau	Date de prélèvement	Nom de l'opérateur
Métal - Peinture	26/06/2018	KAMOUN BECHIR
Localisation		Résultat
cuve -		absence d'amiante
Emplacement

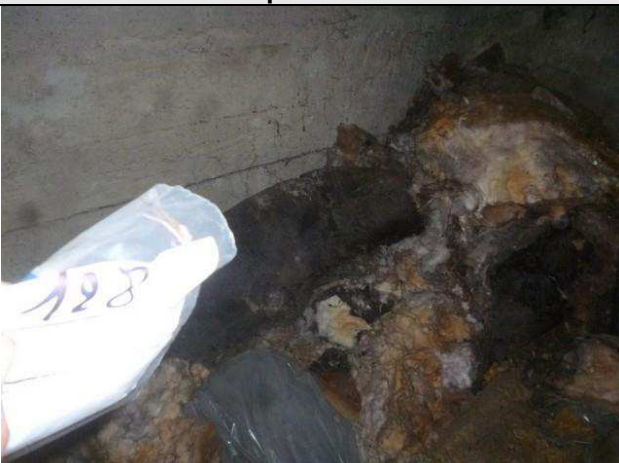
PRELEVEMENT : P128		
Nom du client	Numéro de dossier	Pièce ou local
	18-07-000516	S1 - T1
Matériau	Date de prélèvement	Nom de l'opérateur
tissu bitumineux+ laine	26/06/2018	KAMOUN BECHIR
Localisation		Résultat
en stock -		absence d'amiante
Emplacement

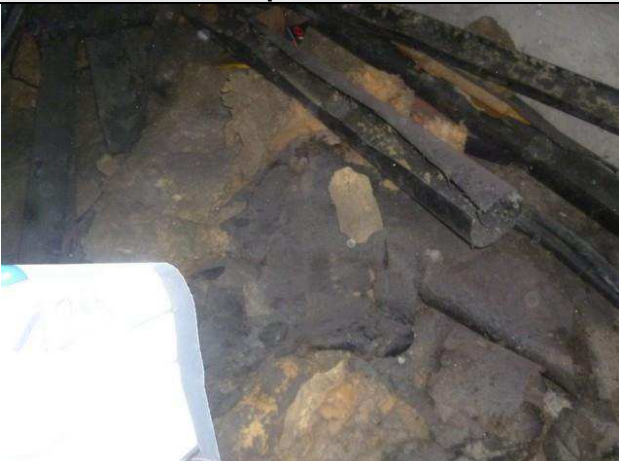
PRELEVEMENT : P129		
Nom du client	Numéro de dossier	Pièce ou local
	18-07-000516	S1 - T1
Matériau	Date de prélèvement	Nom de l'opérateur
tissu bitumineux+ laine	26/06/2018	KAMOUN BECHIR
Localisation		Résultat
en stock -		absence d'amiante
Emplacement

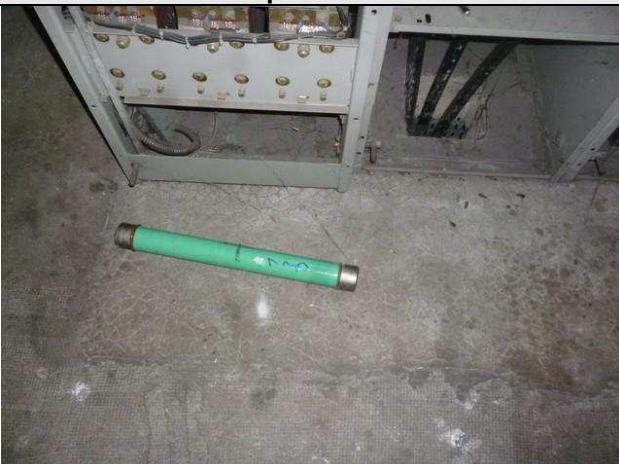
PRELEVEMENT : P130		
Nom du client	Numéro de dossier	Pièce ou local
	18-07-000516	RDC - T1
Matériau	Date de prélèvement	Nom de l'opérateur
fusible	26/06/2018	KAMOUN BECHIR
Localisation		Résultat
transformateur -		absence d'amiante
Emplacement

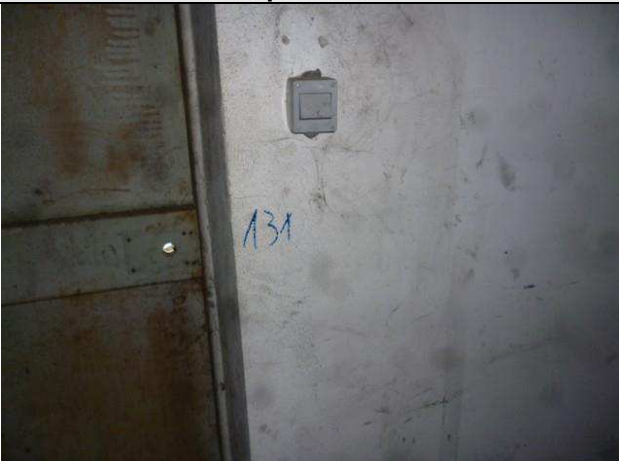
PRELEVEMENT : P131		
Nom du client	Numéro de dossier	Pièce ou local
	18-07-000516	RDC - T1
Matériau	Date de prélèvement	Nom de l'opérateur
Béton - Peinture	26/06/2018	KAMOUN BECHIR
Localisation		Résultat
mur -		absence d'amiante
Emplacement

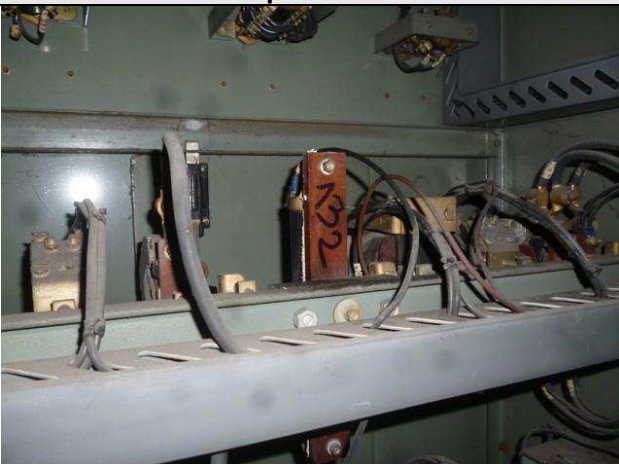
PRELEVEMENT : P132		
Nom du client	Numéro de dossier	Pièce ou local
	18-07-000516	RDC - T2
Matériau	Date de prélèvement	Nom de l'opérateur
Isolant	26/06/2018	KAMOUN BECHIR
Localisation		Résultat
tableau électrique -		absence d'amiante
Emplacement

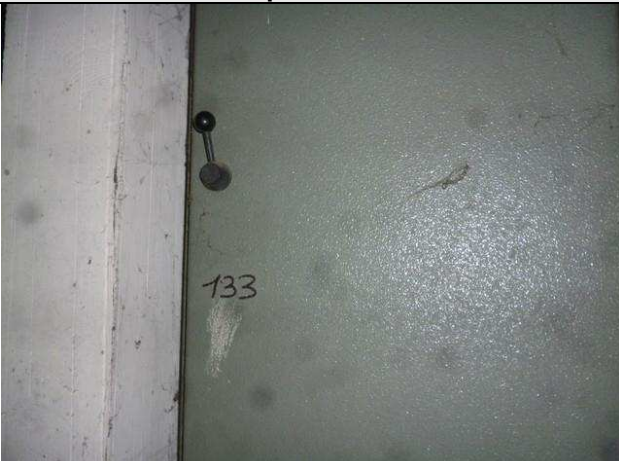
PRELEVEMENT : P133		
Nom du client	Numéro de dossier	Pièce ou local
	18-07-000516	RDC - T2
Matériau	Date de prélèvement	Nom de l'opérateur
Métal - Peinture	26/06/2018	KAMOUN BECHIR
Localisation		Résultat
armoire lectrique -		absence d'amiante
Emplacement

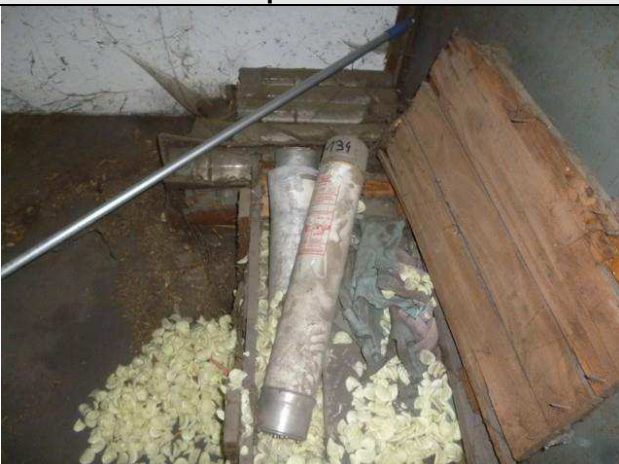
PRELEVEMENT : P134		
Nom du client	Numéro de dossier	Pièce ou local
	18-07-000516	RDC - T2
Matériau	Date de prélèvement	Nom de l'opérateur
fusible	26/06/2018	KAMOUN BECHIR
Localisation		Résultat
armoire electrique -		absence d'amiante
Emplacement

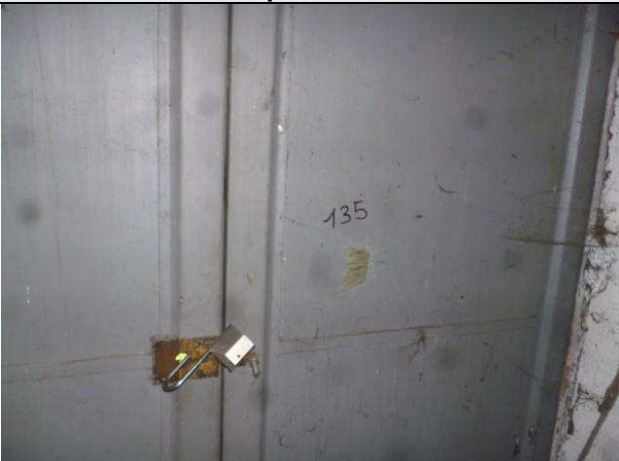
PRELEVEMENT : P135		
Nom du client	Numéro de dossier	Pièce ou local
	18-07-000516	RDC - T2
Matériau	Date de prélèvement	Nom de l'opérateur
Métal - Peinture	26/06/2018	KAMOUN BECHIR
Localisation		Résultat
porte -		absence d'amiante
Emplacement

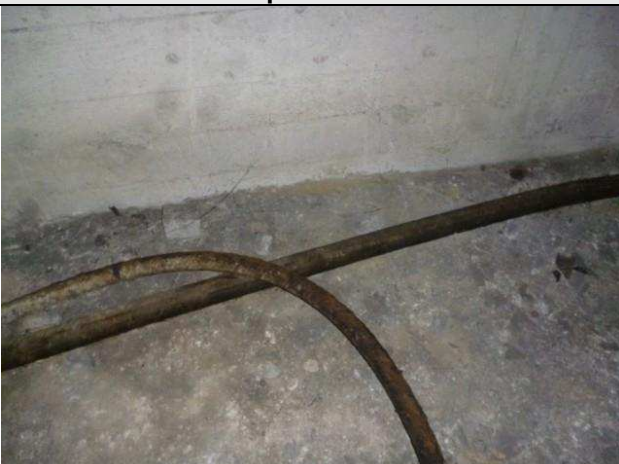
PRELEVEMENT : P136		
Nom du client	Numéro de dossier	Pièce ou local
	18-07-000516	S1 - T2
Matériau	Date de prélèvement	Nom de l'opérateur
Isolant	26/06/2018	KAMOUN BECHIR
Localisation		Résultat
Câble électrique -		absence d'amiante
Emplacement

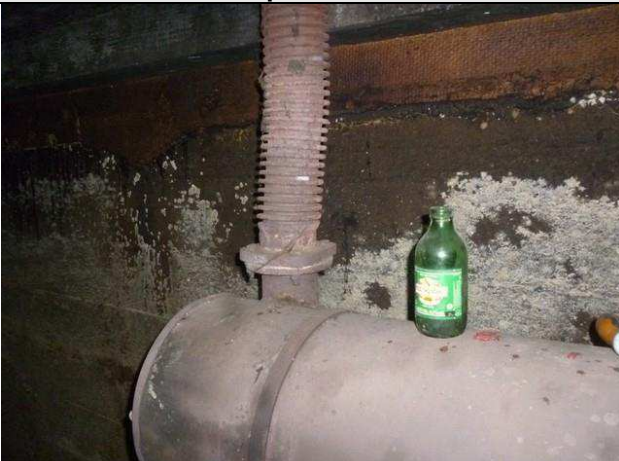
PRELEVEMENT : P137		
Nom du client	Numéro de dossier	Pièce ou local
	18-07-000516	S1 - T2
Matériau	Date de prélèvement	Nom de l'opérateur
Joint de brides	26/06/2018	KAMOUN BECHIR
Localisation		Résultat
Conduit de fluides -		absence d'amiante
Emplacement

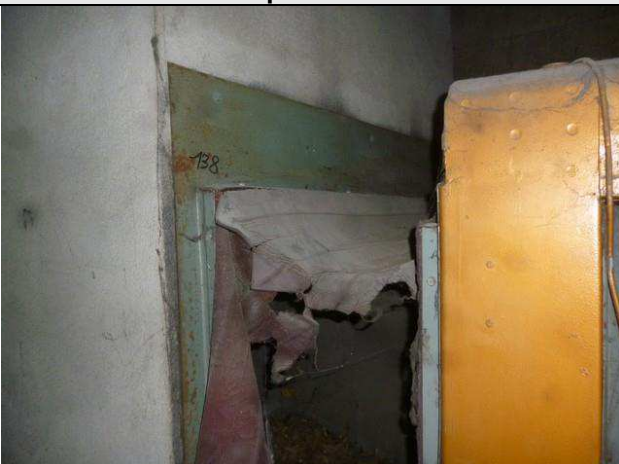
PRELEVEMENT : P138		
Nom du client	Numéro de dossier	Pièce ou local
	18-07-000516	RDC - T3
Matériau	Date de prélèvement	Nom de l'opérateur
soufflet	26/06/2018	KAMOUN BECHIR
Localisation		Résultat
conduit de ventilation -		absence d'amiante
Emplacement

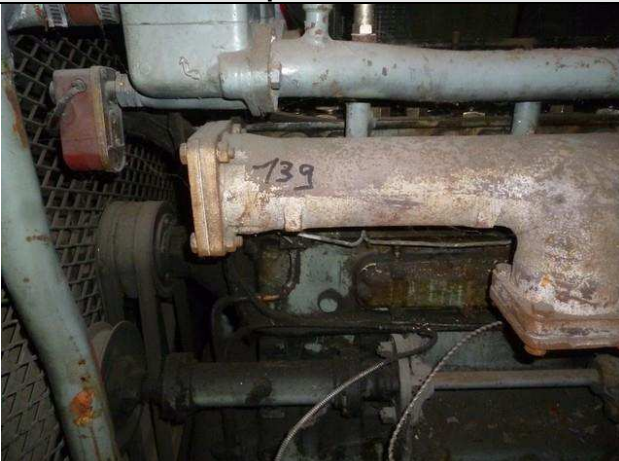
PRELEVEMENT : P139		
Nom du client	Numéro de dossier	Pièce ou local
	18-07-000516	RDC - T3
Matériau	Date de prélèvement	Nom de l'opérateur
Joint de brides	26/06/2018	KAMOUN BECHIR
Localisation		Résultat
échappement -		absence d'amiante
Emplacement

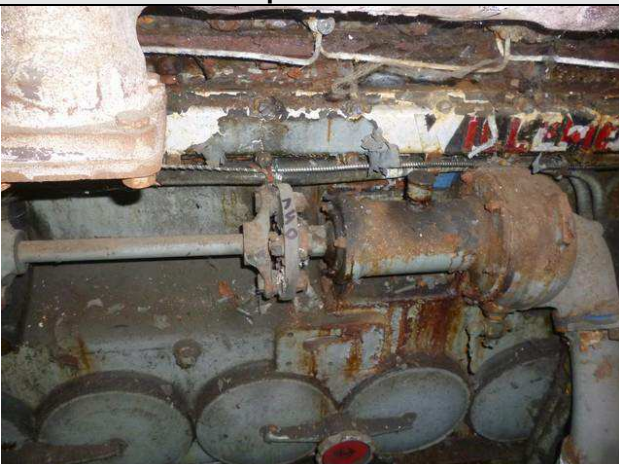
PRELEVEMENT : P140		
Nom du client	Numéro de dossier	Pièce ou local
	18-07-000516	RDC - T3
Matériau	Date de prélèvement	Nom de l'opérateur
joint tissu	26/06/2018	KAMOUN BECHIR
Localisation		Résultat
groupe electrogene -		absence d'amiante
Emplacement

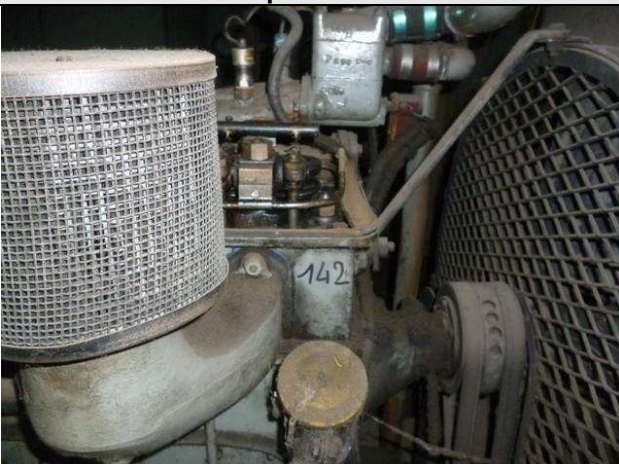
PRELEVEMENT : P142		
Nom du client	Numéro de dossier	Pièce ou local
	18-07-000516	RDC - T3
Matériau	Date de prélèvement	Nom de l'opérateur
joint culasse	26/06/2018	KAMOUN BECHIR
Localisation		Résultat
groupe electrogene -		absence d'amiante
Emplacement

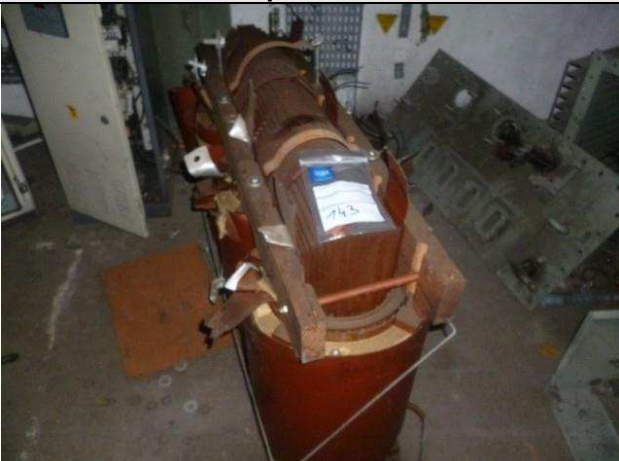
PRELEVEMENT : P143		
Nom du client	Numéro de dossier	Pièce ou local
	18-07-000516	RDC - T4
Matériau	Date de prélèvement	Nom de l'opérateur
Isolant	26/06/2018	KAMOUN BECHIR
Localisation		Résultat
bobine -		absence d'amiante
Emplacement

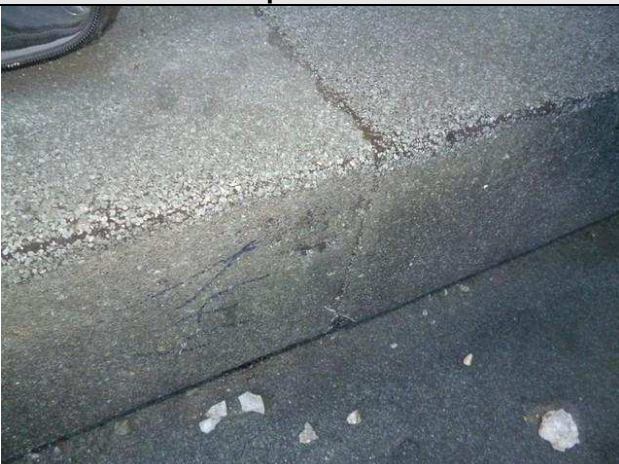
PRELEVEMENT : P144		
Nom du client	Numéro de dossier	Pièce ou local
	18-07-000516	Extérieur
Matériau	Date de prélèvement	Nom de l'opérateur
Etanchéité bitumineuse	26/06/2018	KAMOUN BECHIR
Localisation		Résultat
Toiture - NIVEAU 3		absence d'amiante
Emplacement

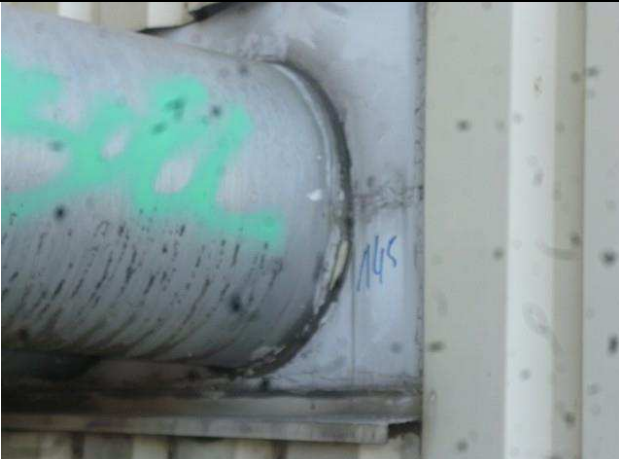
PRELEVEMENT : P145		
Nom du client	Numéro de dossier	Pièce ou local
	18-07-000516	Extérieur
Matériau	Date de prélèvement	Nom de l'opérateur
Mastic	26/06/2018	KAMOUN BECHIR
Localisation		Résultat
conduit - NIVEAU 3		absence d'amiante
Emplacement

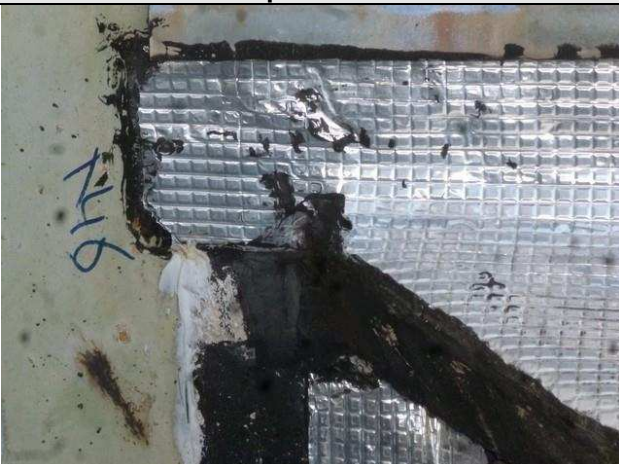
PRELEVEMENT : P146		
Nom du client	Numéro de dossier	Pièce ou local
	18-07-000516	Extérieur
Matériau	Date de prélèvement	Nom de l'opérateur
Relevé d'étanchéité rénovation (type "Paxalu")	26/06/2018	KAMOUN BECHIR
Localisation		Résultat
Toiture - NIVEAU 3		absence d'amiante
Emplacement

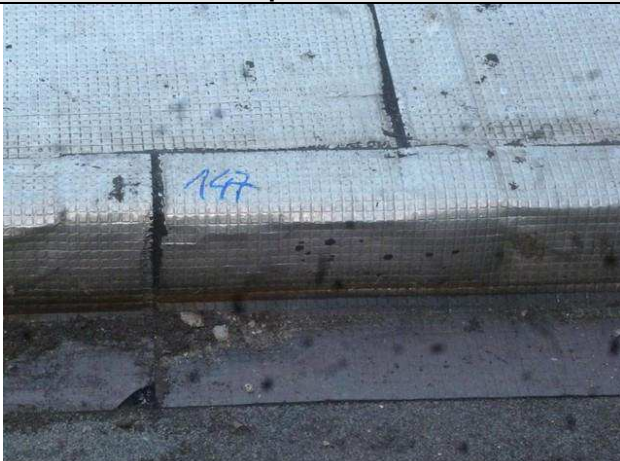
PRELEVEMENT : P147		
Nom du client	Numéro de dossier	Pièce ou local
	18-07-000516	Extérieur
Matériau	Date de prélèvement	Nom de l'opérateur
Relevé d'étanchéité (type "Paxalu")	26/06/2018	KAMOUN BECHIR
Localisation		Résultat
Toiture - NIVEAU 3		absence d'amiante
Emplacement

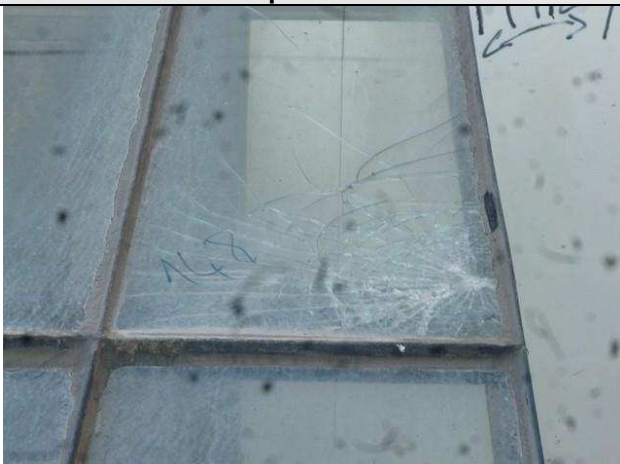
PRELEVEMENT : P149		
Nom du client	Numéro de dossier	Pièce ou local
	18-07-000516	Extérieur
Matériau	Date de prélèvement	Nom de l'opérateur
Relevé d'étanchéité (type "Paxalu")	26/06/2018	KAMOUN BECHIR
Localisation		Résultat
Toiture - NIVEAU 3		absence d'amiante
Emplacement

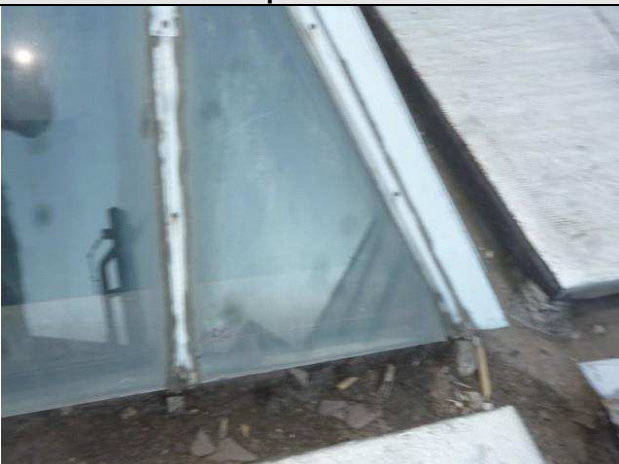
PRELEVEMENT : P150		
Nom du client	Numéro de dossier	Pièce ou local
	18-07-000516	Extérieur
Matériau	Date de prélèvement	Nom de l'opérateur
mastic vitre	26/06/2018	KAMOUN BECHIR
Localisation		Résultat
skydome - NIVEAU 3		absence d'amiante
Emplacement

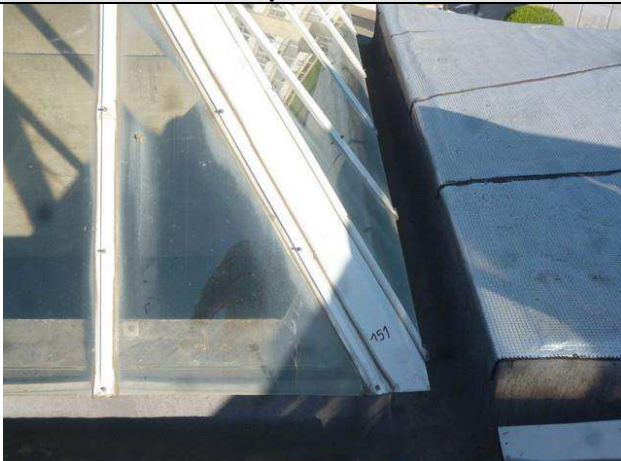
PRELEVEMENT : P151		
Nom du client	Numéro de dossier	Pièce ou local
	18-07-000516	Extérieur
Matériau	Date de prélèvement	Nom de l'opérateur
mastic vitre	26/06/2018	KAMOUN BECHIR
Localisation		Résultat
skydome - NIVEAU 3		absence d'amiante
Emplacement

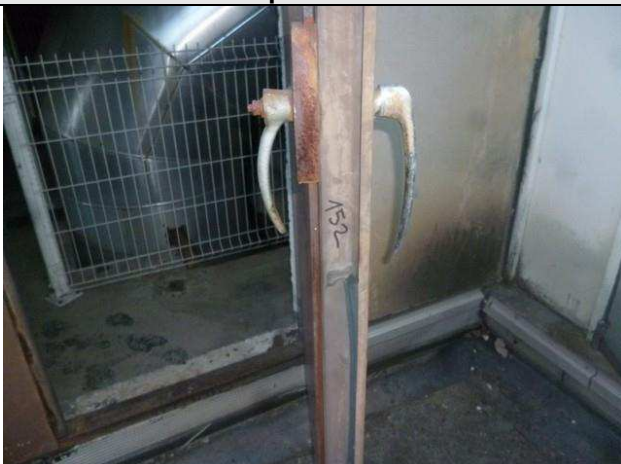
PRELEVEMENT : P153		
Nom du client	Numéro de dossier	Pièce ou local
	18-07-000516	3ème - Local 1
Matériau	Date de prélèvement	Nom de l'opérateur
Isolant	26/06/2018	KAMOUN BECHIR
Localisation		Résultat
ventilation filtre -		absence d'amiante
Emplacement
