## DOSSIER DE DIAGNOSTICS TECHNIQUES

Référence : 18-07-000516

**10 AVENUE ALBERT EINSTEIN  
69100 VILLEURBANNE**

## Pré-Rapport de mission de repérage des matériaux et produits contenant de l'amiante avant démolition

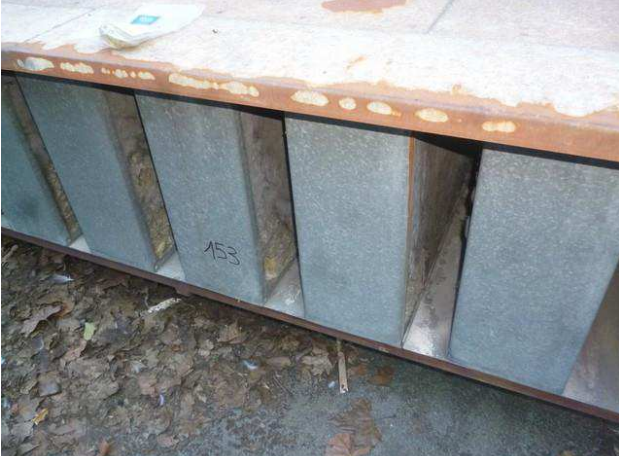
PRELEVEMENT : P153		
Nom du client	Numéro de dossier	Pièce ou local
	18-07-000516	3ème - Local 1
Matériau	Date de prélèvement	Nom de l'opérateur
Isolant	26/06/2018	KAMOUN BECHIR
Localisation		Résultat
ventilation filtre -		absence d'amiante
Emplacement

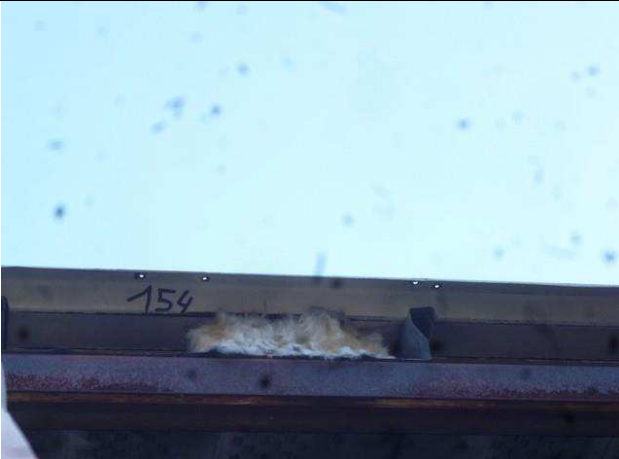
PRELEVEMENT : P154		
Nom du client	Numéro de dossier	Pièce ou local
	18-07-000516	3ème - Local 1
Matériau	Date de prélèvement	Nom de l'opérateur
Isolant	26/06/2018	KAMOUN BECHIR
Localisation		Résultat
Plafond -		absence d'amiante
Emplacement

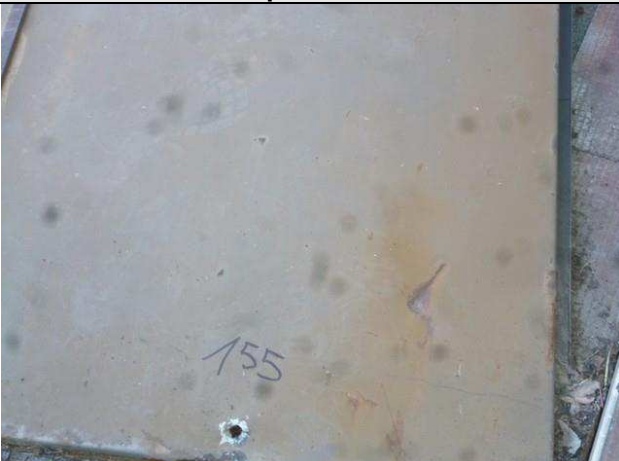
PRELEVEMENT : P155		
Nom du client	Numéro de dossier	Pièce ou local
	18-07-000516	3ème - Local 1
Matériau	Date de prélèvement	Nom de l'opérateur
Isolant	26/06/2018	KAMOUN BECHIR
Localisation		Résultat
porte -		absence d'amiante
Emplacement

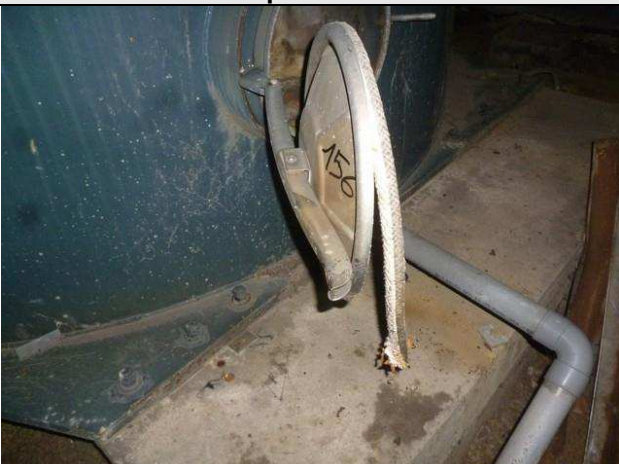
PRELEVEMENT : P156		
Nom du client	Numéro de dossier	Pièce ou local
	18-07-000516	3ème - Local 2
Matériau	Date de prélèvement	Nom de l'opérateur
Tresses	26/06/2018	KAMOUN BECHIR
Localisation		Résultat
cuve ventilation -		absence d'amiante
Emplacement

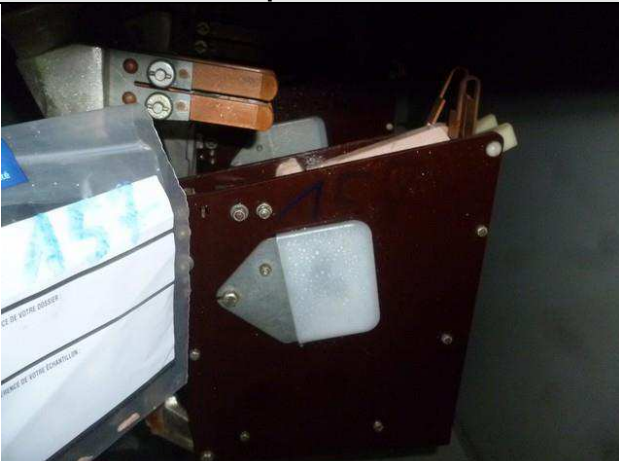
PRELEVEMENT : P157		
Nom du client	Numéro de dossier	Pièce ou local
	18-07-000516	RDC - T5
Matériau	Date de prélèvement	Nom de l'opérateur
Isolant	26/06/2018	KAMOUN BECHIR
Localisation		Résultat
sectionneur -		absence d'amiante
Emplacement

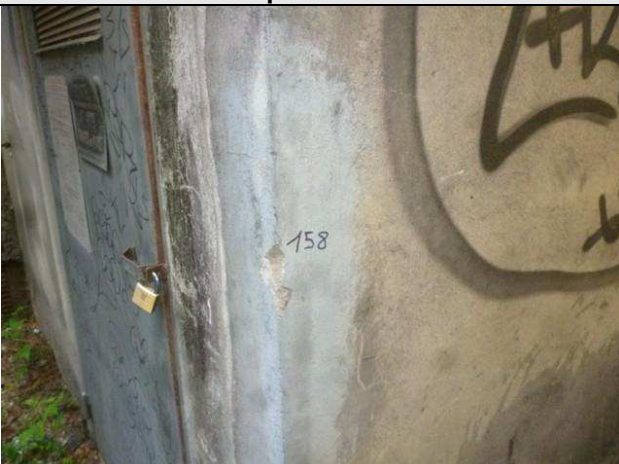
PRELEVEMENT : P158		
Nom du client	Numéro de dossier	Pièce ou local
	18-07-000516	Extérieur
Matériau	Date de prélèvement	Nom de l'opérateur
Enduit	26/06/2018	KAMOUN BECHIR
Localisation		Résultat
Mur - transfo		absence d'amiante
Emplacement

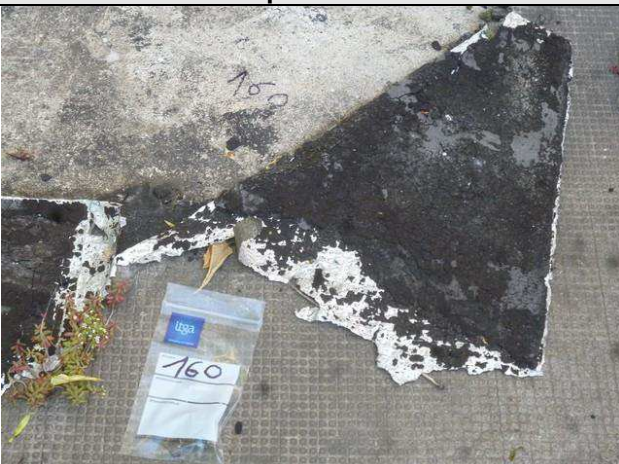
PRELEVEMENT : P160		
Nom du client	Numéro de dossier	Pièce ou local
	18-07-000516	Extérieur
Matériau	Date de prélèvement	Nom de l'opérateur
Etanchéité bitumineuse	26/06/2018	KAMOUN BECHIR
Localisation		Résultat
Toiture - transfo		absence d'amiante
Emplacement

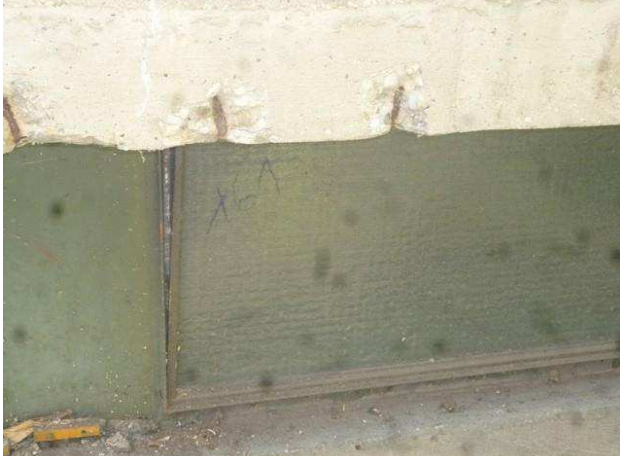
PRELEVEMENT : P161		
Nom du client	Numéro de dossier	Pièce ou local
	18-07-000516	Extérieur
Matériau	Date de prélèvement	Nom de l'opérateur
mastic vitre	26/06/2018	KAMOUN BECHIR
Localisation		Résultat
baie vitré - transfo		absence d'amiante
Emplacement

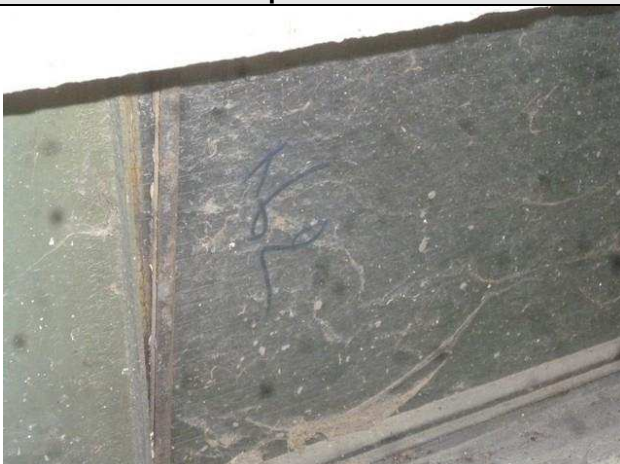
PRELEVEMENT : P163		
Nom du client	Numéro de dossier	Pièce ou local
	18-07-000516	Extérieur
Matériau	Date de prélèvement	Nom de l'opérateur
Relevé d'étanchéité (type "Paxalu")	26/06/2018	KAMOUN BECHIR
Localisation		Résultat
acrotère - transfo		absence d'amiante
Emplacement

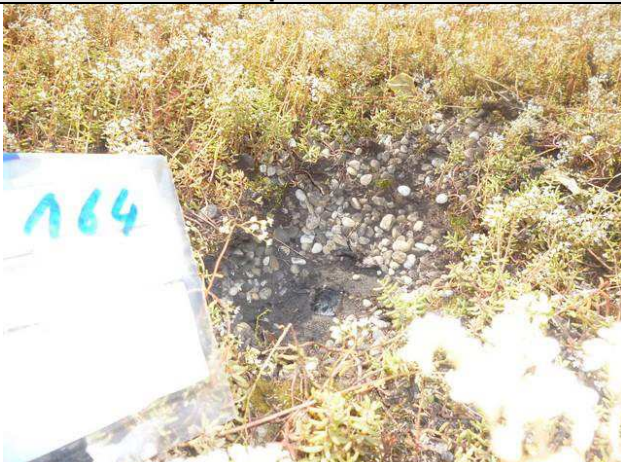
PRELEVEMENT : P164		
Nom du client	Numéro de dossier	Pièce ou local
	18-07-000516	Extérieur
Matériau	Date de prélèvement	Nom de l'opérateur
Etanchéité bitumineuse	26/06/2018	KAMOUN BECHIR
Localisation		Résultat
Toiture - transfo		absence d'amiante
Emplacement

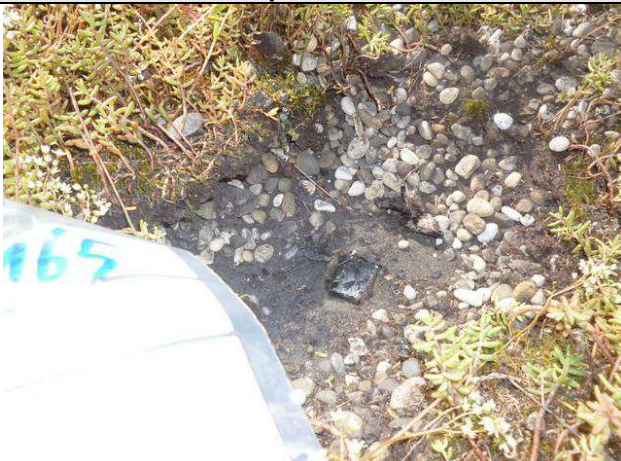
PRELEVEMENT : P165		
Nom du client	Numéro de dossier	Pièce ou local
	18-07-000516	Extérieur
Matériau	Date de prélèvement	Nom de l'opérateur
Pare-vapeur	26/06/2018	KAMOUN BECHIR
Localisation		Résultat
Toiture - transfo		absence d'amiante
Emplacement

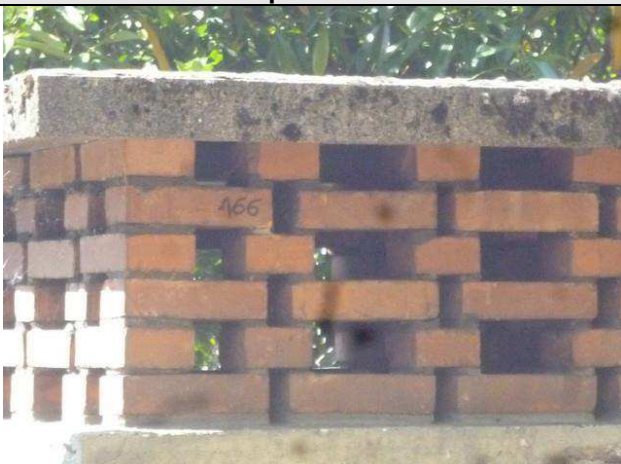
PRELEVEMENT : P167		
Nom du client	Numéro de dossier	Pièce ou local
	18-07-000516	Extérieur
Matériau	Date de prélèvement	Nom de l'opérateur
Métal - Peinture	26/06/2018	KAMOUN BECHIR
Localisation		Résultat
grille de défense - transfo		absence d'amiante
Emplacement

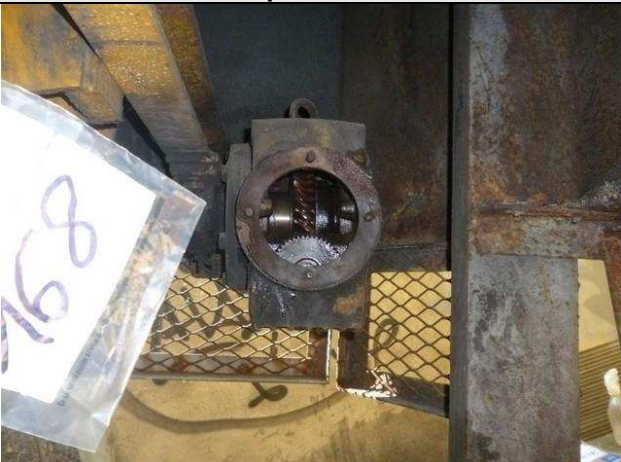
PRELEVEMENT : P168		
Nom du client	Numéro de dossier	Pièce ou local
	18-07-000516	Extérieur
Matériau	Date de prélèvement	Nom de l'opérateur
joint plaque	26/06/2018	KAMOUN BECHIR
Localisation		Résultat
moteur convoyeur -		absence d'amiante
Emplacement

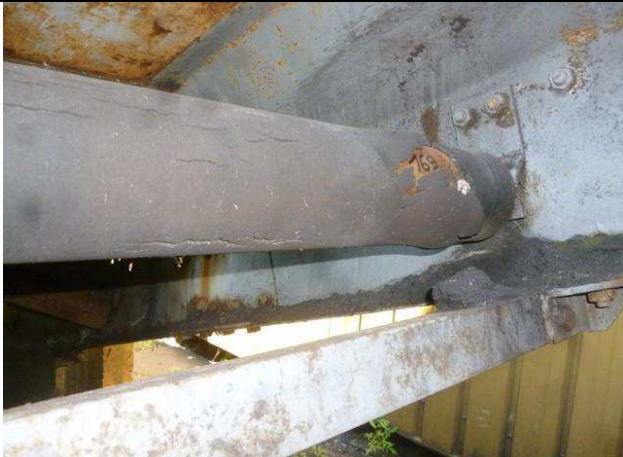
PRELEVEMENT : P169		
Nom du client	Numéro de dossier	Pièce ou local
	18-07-000516	Extérieur
Matériau	Date de prélèvement	Nom de l'opérateur
Revêtement	26/06/2018	KAMOUN BECHIR
Localisation		Résultat
rouleau -		absence d'amiante
Emplacement

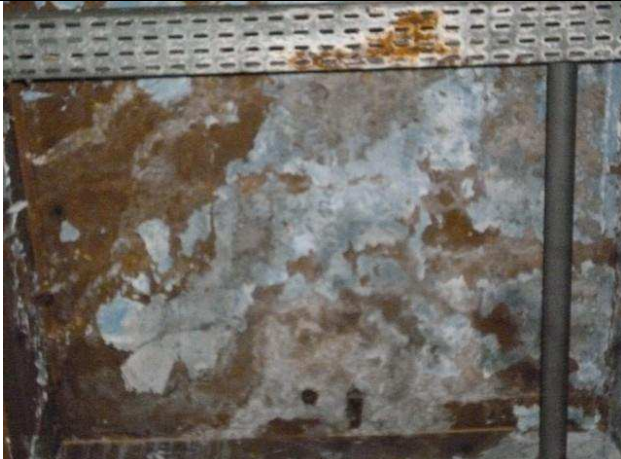
PRELEVEMENT : P170		
Nom du client	Numéro de dossier	Pièce ou local
	18-07-000516	RDC - Sous station
Matériau	Date de prélèvement	Nom de l'opérateur
enduit + peinture	26/06/2018	KAMOUN BECHIR
Localisation		Résultat
Plafond - Plafond		absence d'amiante
Emplacement

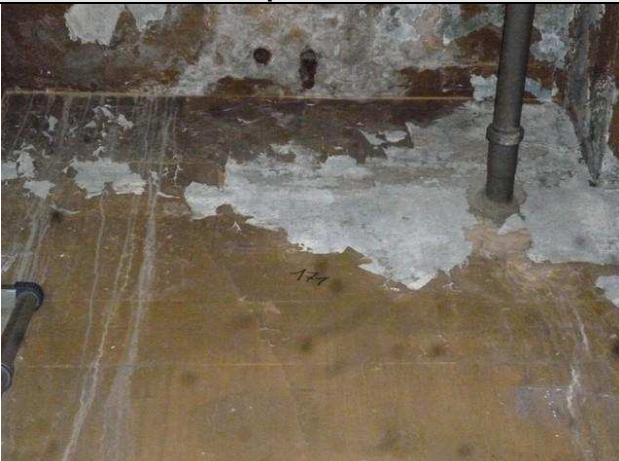
PRELEVEMENT : P171		
Nom du client	Numéro de dossier	Pièce ou local
	18-07-000516	RDC - Sous station
Matériau	Date de prélèvement	Nom de l'opérateur
enduit + peinture	26/06/2018	KAMOUN BECHIR
Localisation		Résultat
Mur -		absence d'amiante
Emplacement

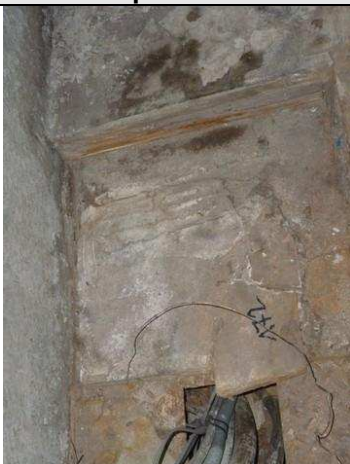
PRELEVEMENT : P172		
Nom du client	Numéro de dossier	Pièce ou local
	18-07-000516	RDC - local 3
Matériau	Date de prélèvement	Nom de l'opérateur
colle de rebouchage	26/06/2018	KAMOUN BECHIR
Localisation		Résultat
Sol - Sol		absence d'amiante
Emplacement

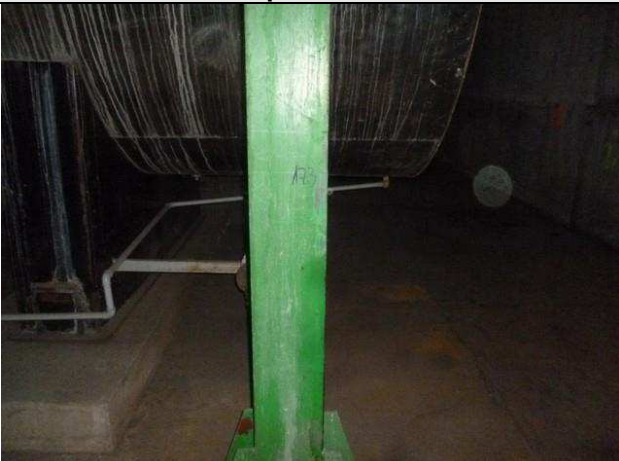
PRELEVEMENT : P173		
Nom du client	Numéro de dossier	Pièce ou local
	18-07-000516	RDC - chaufferie gaz
Matériau	Date de prélèvement	Nom de l'opérateur
Métal - Peinture	26/06/2018	KAMOUN BECHIR
Localisation		Résultat
structure -		absence d'amiante
Emplacement

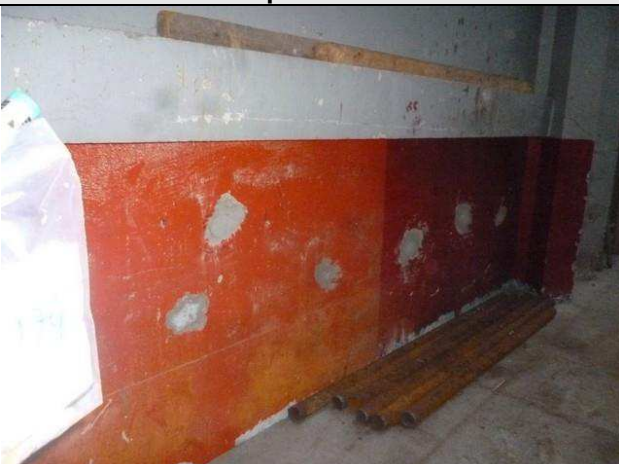
PRELEVEMENT : P174		
Nom du client	Numéro de dossier	Pièce ou local
	18-07-000516	RDC - chaufferie gaz
Matériau	Date de prélèvement	Nom de l'opérateur
enduit + peinture	26/06/2018	KAMOUN BECHIR
Localisation		Résultat
mur soubassement -		absence d'amiante
Emplacement

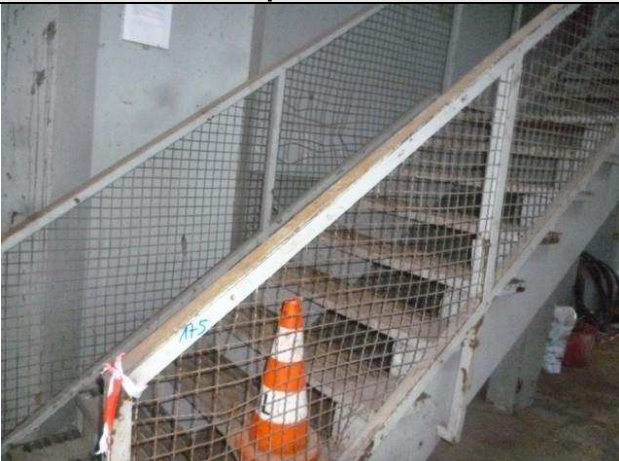
PRELEVEMENT : P175		
Nom du client	Numéro de dossier	Pièce ou local
	18-07-000516	RDC - chaufferie gaz
Matériau	Date de prélèvement	Nom de l'opérateur
Métal - Peinture	26/06/2018	KAMOUN BECHIR
Localisation		Résultat
escalier garde-corp -		absence d'amiante
Emplacement

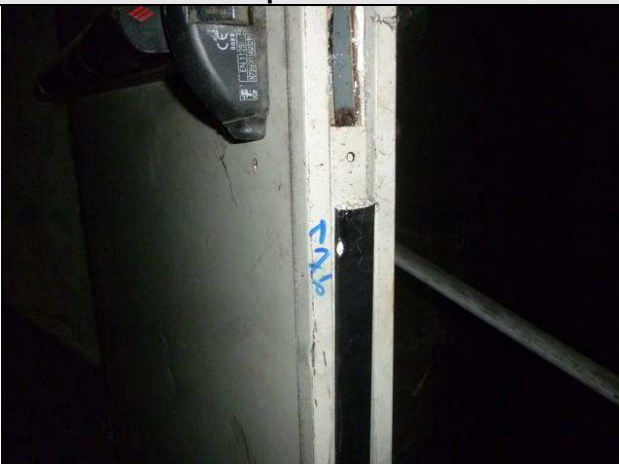
PRELEVEMENT : P176		
Nom du client	Numéro de dossier	Pièce ou local
	18-07-000516	RDC - chaufferie gaz
Matériau	Date de prélèvement	Nom de l'opérateur
Joint	26/06/2018	KAMOUN BECHIR
Localisation		Résultat
Porte coupe-feu -		absence d'amiante
Emplacement

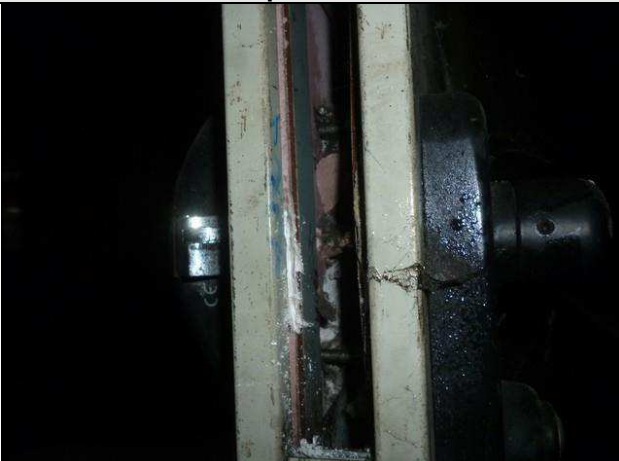
PRELEVEMENT : P177		
Nom du client	Numéro de dossier	Pièce ou local
	18-07-000516	RDC - chaufferie gaz
Matériau	Date de prélèvement	Nom de l'opérateur
Isolant	26/06/2018	KAMOUN BECHIR
Localisation		Résultat
Porte coupe-feu -		absence d'amiante
Emplacement

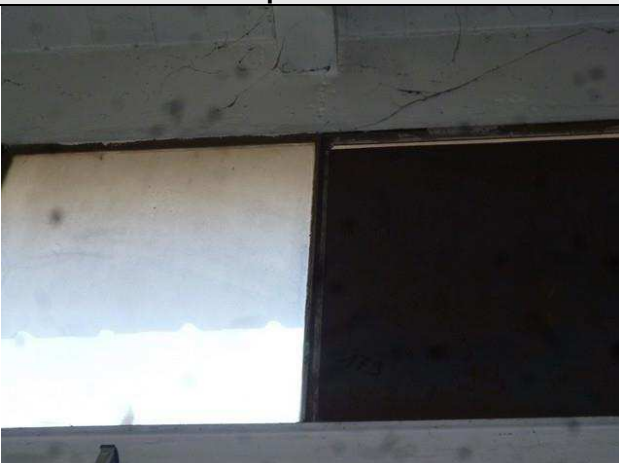
PRELEVEMENT : P179		
Nom du client	Numéro de dossier	Pièce ou local
	18-07-000516	RDC - Atelier
Matériau	Date de prélèvement	Nom de l'opérateur
mastic vitre	26/06/2018	KAMOUN BECHIR
Localisation		Résultat
baie vitré -		absence d'amiante
Emplacement

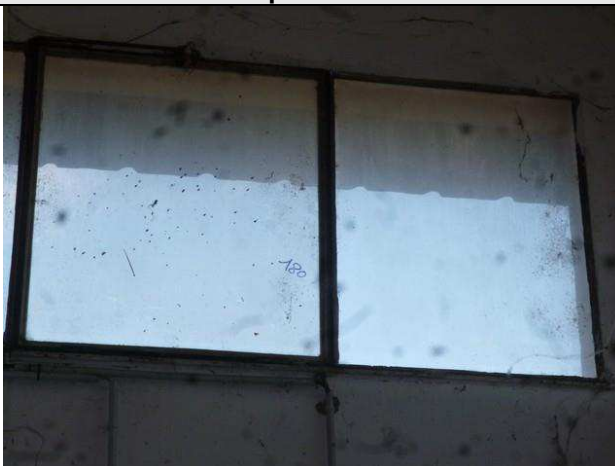
### PRELEVEMENT : P180

Nom du client	Numéro de dossier	Pièce ou local
	18-07-000516	RDC - Atelier
Matériau	Date de prélèvement	Nom de l'opérateur
mastic vitre	26/06/2018	KAMOUN BECHIR
Localisation	Résultat	
baie vitré -	absence d'amiante

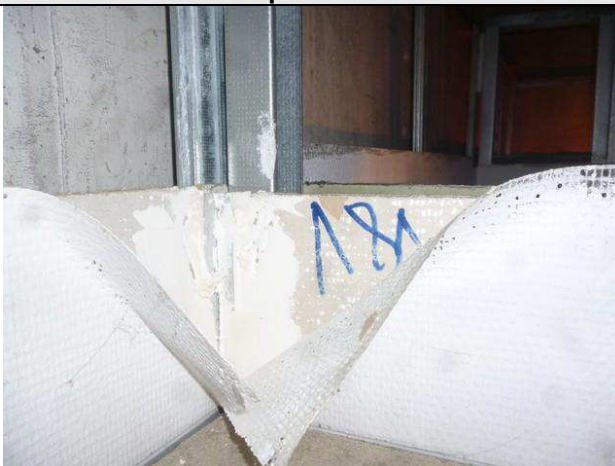
### PRELEVEMENT : P181

Nom du client	Numéro de dossier	Pièce ou local
	18-07-000516	RDC - Couloir
Matériau	Date de prélèvement	Nom de l'opérateur
Joint de calicot	26/06/2018	KAMOUN BECHIR
Localisation	Résultat	
Mur -	absence d'amiante

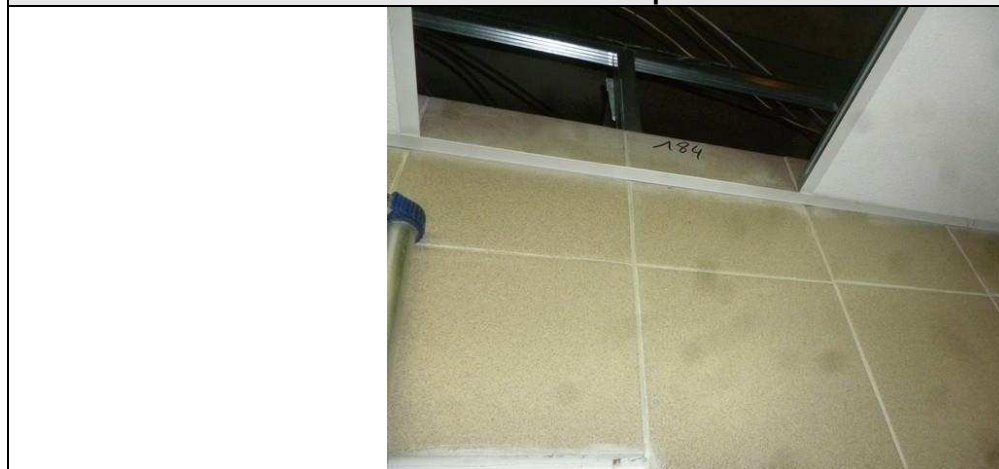
PRELEVEMENT : P185		
Nom du client	Numéro de dossier	Pièce ou local
	18-07-000516	S1 - LOCAL 11
Matériau	Date de prélèvement	Nom de l'opérateur
mastic vitre	26/06/2018	KAMOUN BECHIR
Localisation		Résultat
baie vitré -		absence d'amiante
Emplacement

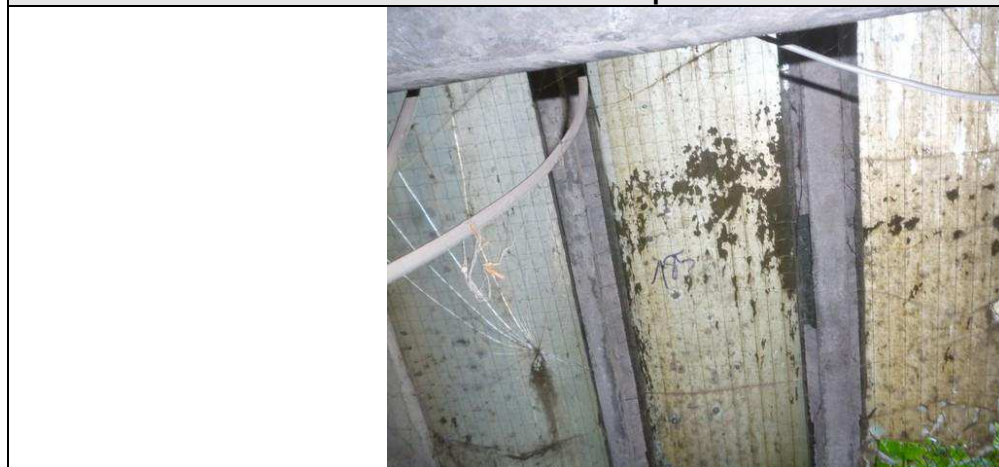
PRELEVEMENT : P186		
Nom du client	Numéro de dossier	Pièce ou local
	18-07-000516	S1 - LOCAL 11
Matériau	Date de prélèvement	Nom de l'opérateur
mastic vitre	26/06/2018	KAMOUN BECHIR
Localisation		Résultat
baie vitré -		absence d'amiante
Emplacement

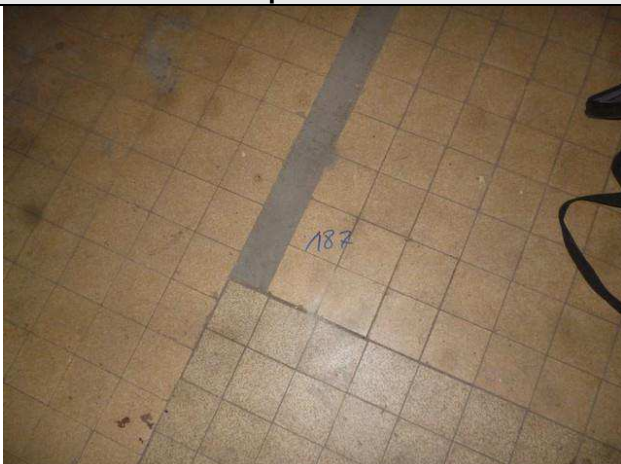
PRELEVEMENT : P188		
Nom du client	Numéro de dossier	Pièce ou local
	18-07-000516	1er - vestiaires
Matériau	Date de prélèvement	Nom de l'opérateur
Colle de carrelage	26/06/2018	KAMOUN BECHIR
Localisation		Résultat
Plinthes -		absence d'amiante
Emplacement

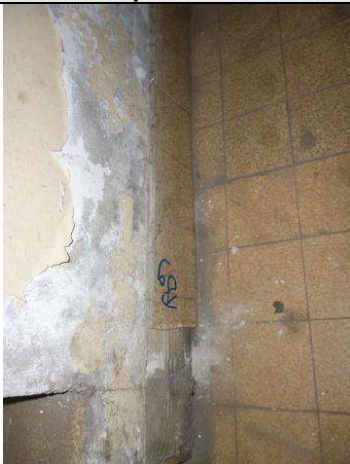
PRELEVEMENT : P189		
Nom du client	Numéro de dossier	Pièce ou local
	18-07-000516	1er - vestiaires
Matériau	Date de prélèvement	Nom de l'opérateur
Colle de carrelage	26/06/2018	KAMOUN BECHIR
Localisation		Résultat
Plinthes -		absence d'amiante
Emplacement

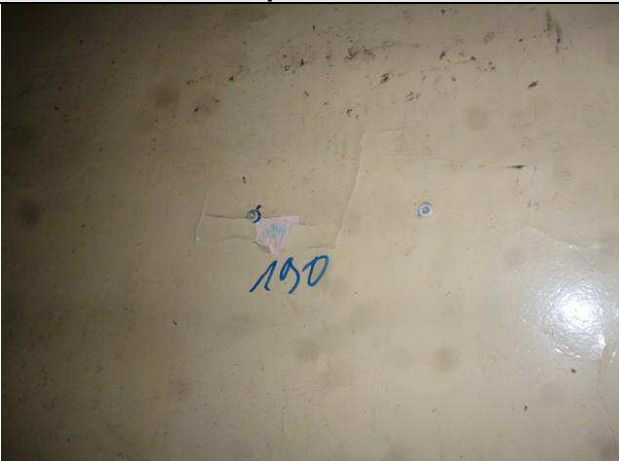
PRELEVEMENT : P190		
Nom du client	Numéro de dossier	Pièce ou local
	18-07-000516	1er - vestiaires
Matériau	Date de prélèvement	Nom de l'opérateur
Enduit+ peinture	26/06/2018	KAMOUN BECHIR
Localisation		Résultat
Mur -		absence d'amiante
Emplacement

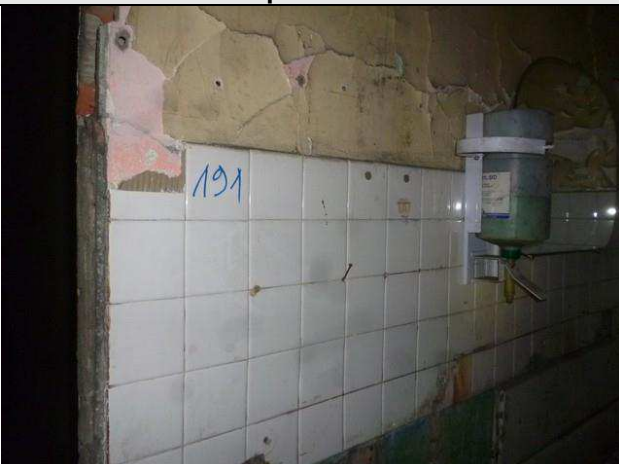
PRELEVEMENT : P191		
Nom du client	Numéro de dossier	Pièce ou local
	18-07-000516	1er - vestiaires
Matériau	Date de prélèvement	Nom de l'opérateur
Colle de faïence	26/06/2018	KAMOUN BECHIR
Localisation		Résultat
Mur -		absence d'amiante
Emplacement

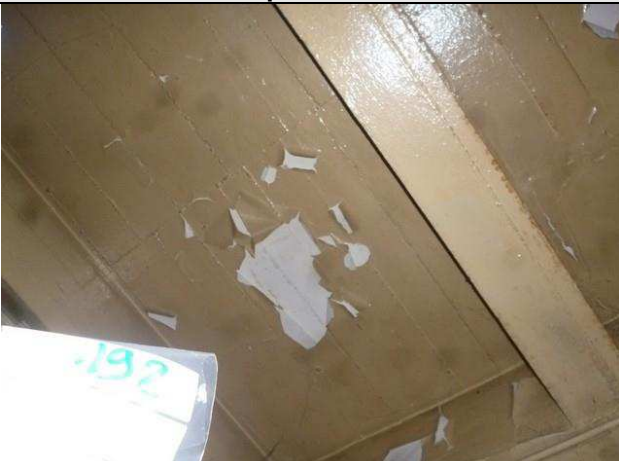
PRELEVEMENT : P192		
Nom du client	Numéro de dossier	Pièce ou local
	18-07-000516	1er - vestiaires
Matériau	Date de prélèvement	Nom de l'opérateur
Peinture	26/06/2018	KAMOUN BECHIR
Localisation		Résultat
Plafond -		absence d'amiante
Emplacement

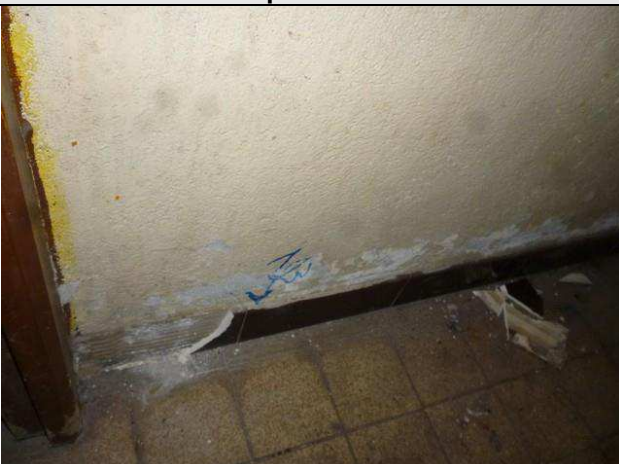
PRELEVEMENT : P193		
Nom du client	Numéro de dossier	Pièce ou local
	18-07-000516	1er - wc
Matériau	Date de prélèvement	Nom de l'opérateur
Colle de carrelage	26/06/2018	KAMOUN BECHIR
Localisation		Résultat
Plinthes -		absence d'amiante
Emplacement

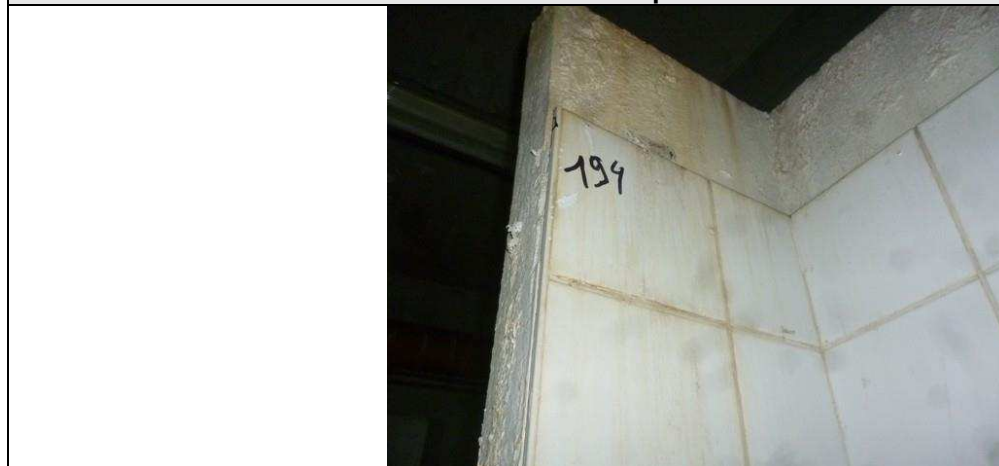
### PRELEVEMENT : P194

Nom du client	Numéro de dossier	Pièce ou local
	18-07-000516	1er - Douche
Matériau	Date de prélèvement	Nom de l'opérateur
Colle de faïence	26/06/2018	KAMOUN BECHIR
Localisation	Résultat	
Mur -	absence d'amiante

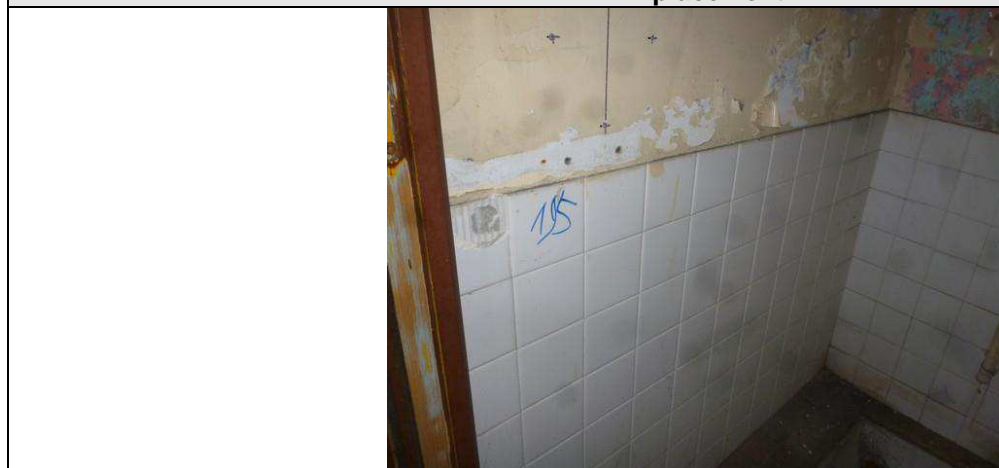
PRELEVEMENT : P196		
Nom du client	Numéro de dossier	Pièce ou local
	18-07-000516	1er - Couloir
Matériau	Date de prélèvement	Nom de l'opérateur
Isolant	26/06/2018	KAMOUN BECHIR
Localisation		Résultat
Porte coupe-feu -		absence d'amiante
Emplacement

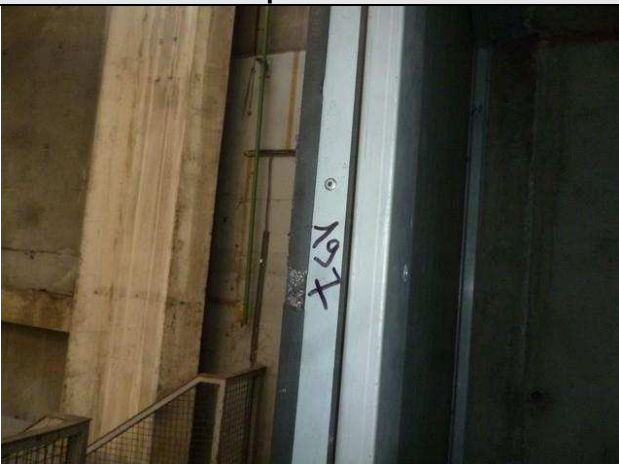
PRELEVEMENT : P197		
Nom du client	Numéro de dossier	Pièce ou local
	18-07-000516	1er - Couloir
Matériau	Date de prélèvement	Nom de l'opérateur
Joint	26/06/2018	KAMOUN BECHIR
Localisation		Résultat
Porte coupe-feu -		absence d'amiante
Emplacement

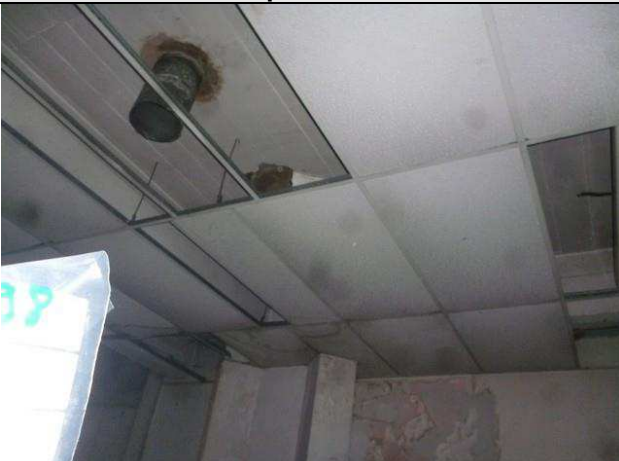
PRELEVEMENT : P198		
Nom du client	Numéro de dossier	Pièce ou local
	18-07-000516	1er - Couloir
Matériau	Date de prélèvement	Nom de l'opérateur
Panneaux de faux - plafond	26/06/2018	KAMOUN BECHIR
Localisation		Résultat
Plafond -		absence d'amiante
Emplacement

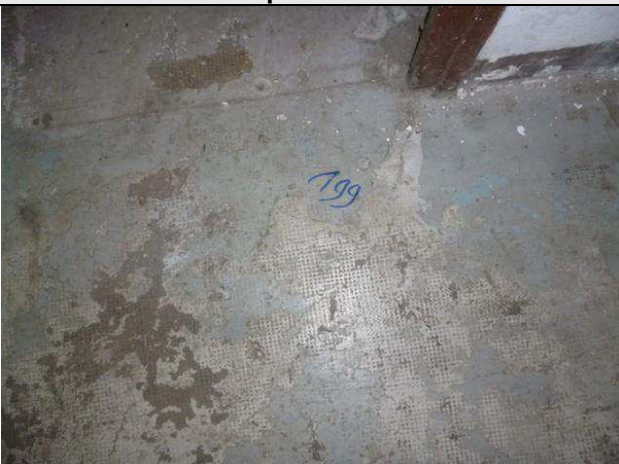
PRELEVEMENT : P199		
Nom du client	Numéro de dossier	Pièce ou local
	18-07-000516	1er - Couloir
Matériau	Date de prélèvement	Nom de l'opérateur
Peinture	26/06/2018	KAMOUN BECHIR
Localisation		Résultat
Sol -		absence d'amiante
Emplacement

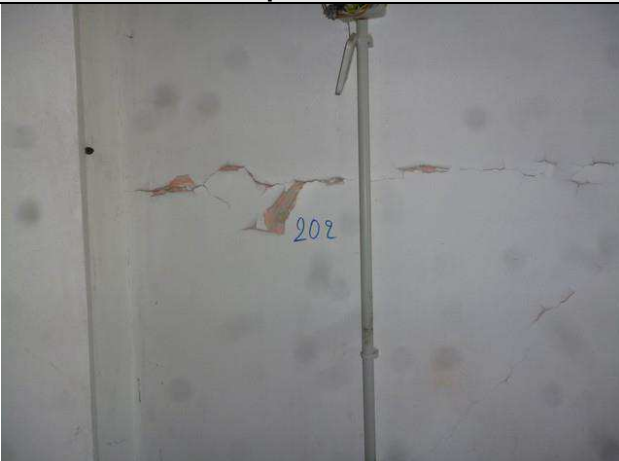
PRELEVEMENT : P202		
Nom du client	Numéro de dossier	Pièce ou local
	18-07-000516	1er - repos
Matériau	Date de prélèvement	Nom de l'opérateur
Enduit+ peinture	26/06/2018	KAMOUN BECHIR
Localisation		Résultat
mur -		absence d'amiante
Emplacement

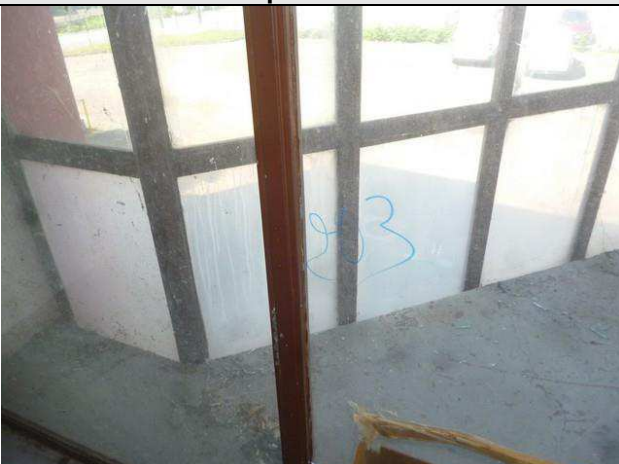
PRELEVEMENT : P203		
Nom du client	Numéro de dossier	Pièce ou local
	18-07-000516	1er - reunion 1
Matériau	Date de prélèvement	Nom de l'opérateur
mastic vitre	26/06/2018	KAMOUN BECHIR
Localisation		Résultat
cloisons n°1 -		Présence d'amiante
Emplacement

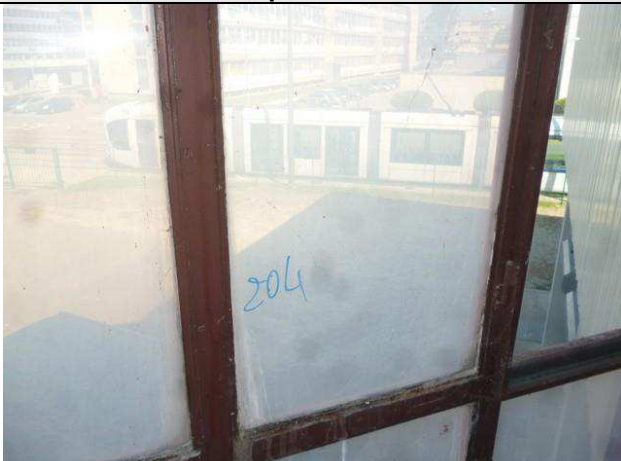
PRELEVEMENT : P204		
Nom du client	Numéro de dossier	Pièce ou local
	18-07-000516	1er - SAS
Matériau	Date de prélèvement	Nom de l'opérateur
mastic vitre	26/06/2018	KAMOUN BECHIR
Localisation		Résultat
baie vitré -		absence d'amiante
Emplacement

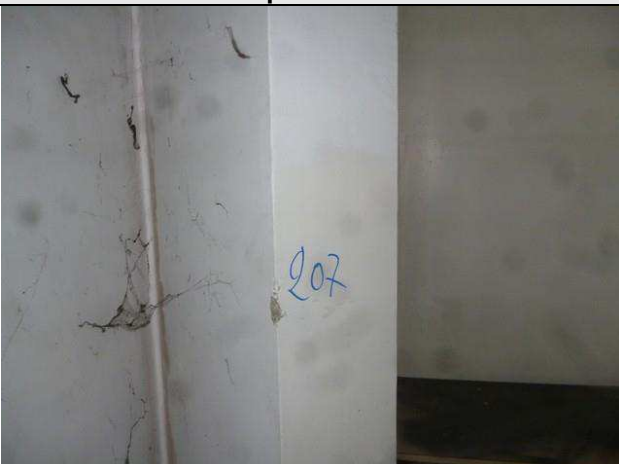
PRELEVEMENT : P207		
Nom du client	Numéro de dossier	Pièce ou local
	18-07-000516	1er - reunion 2
Matériau	Date de prélèvement	Nom de l'opérateur
Enduit	26/06/2018	KAMOUN BECHIR
Localisation		Résultat
PILIER -		absence d'amiante
Emplacement

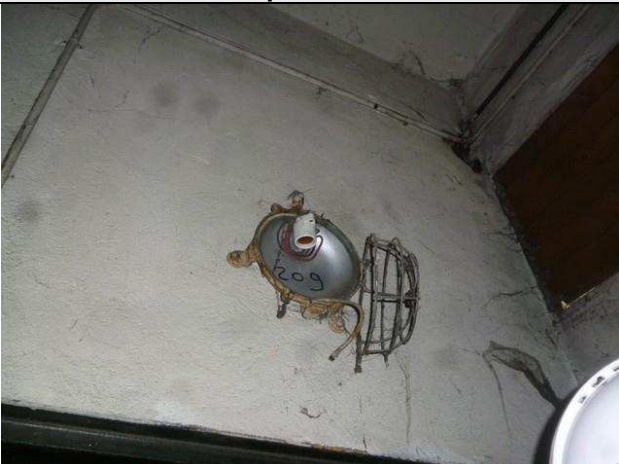
PRELEVEMENT : P209		
Nom du client	Numéro de dossier	Pièce ou local
	18-07-000516	1er - Archive
Matériau	Date de prélèvement	Nom de l'opérateur
Tresses	26/06/2018	KAMOUN BECHIR
Localisation		Résultat
hublot appli -		absence d'amiante
Emplacement

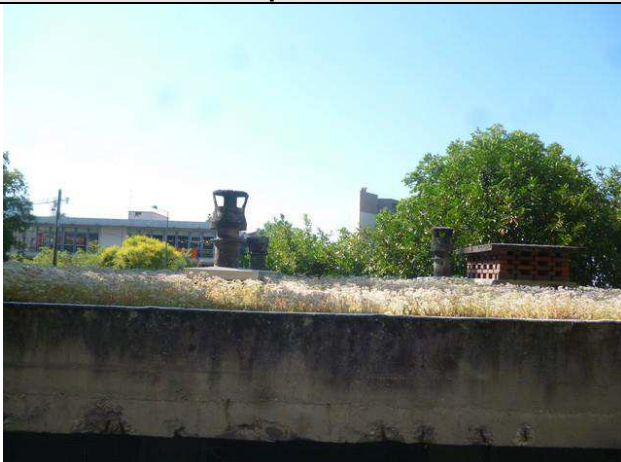
PRELEVEMENT : P210		
Nom du client	Numéro de dossier	Pièce ou local
	18-07-000516	Extérieur
Matériau	Date de prélèvement	Nom de l'opérateur
Fibres-ciment	26/06/2018	KAMOUN BECHIR
Localisation		Résultat
conduits et chapeaux - toiture transfo		Présence d'amiante
Emplacement

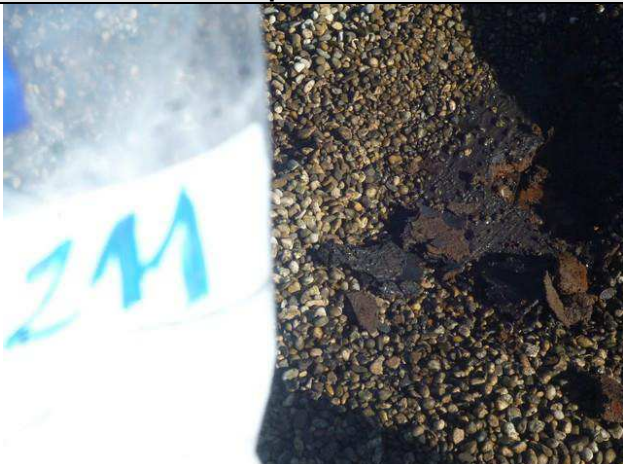
PRELEVEMENT : P212		
Nom du client	Numéro de dossier	Pièce ou local
	18-07-000516	Extérieur
Matériau	Date de prélèvement	Nom de l'opérateur
Pare-vapeur	26/06/2018	KAMOUN BECHIR
Localisation		Résultat
Toiture - cathedrale		absence d'amiante
Emplacement

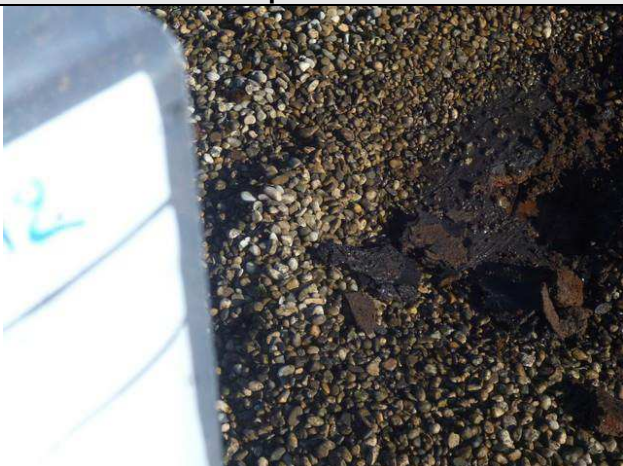
PRELEVEMENT : P213		
Nom du client	Numéro de dossier	Pièce ou local
	18-07-000516	Extérieur
Matériau	Date de prélèvement	Nom de l'opérateur
Relevé d'étanchéité (type "Paxalu")	26/06/2018	KAMOUN BECHIR
Localisation		Résultat
Toiture - cathedrale		absence d'amiante
Emplacement

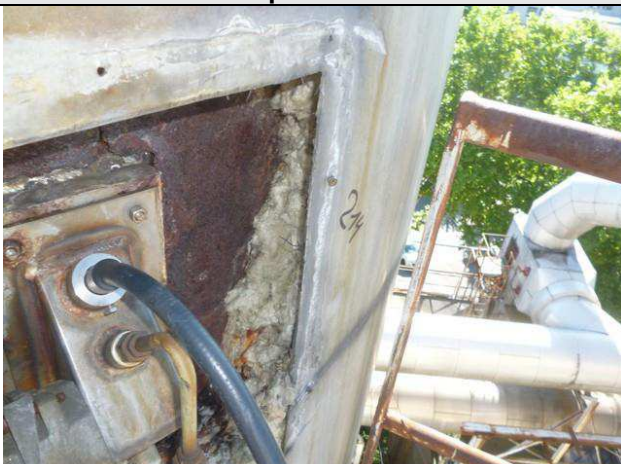
PRELEVEMENT : P215		
Nom du client	Numéro de dossier	Pièce ou local
	18-07-000516	Extérieur
Matériau	Date de prélèvement	Nom de l'opérateur
Mastic	26/06/2018	KAMOUN BECHIR
Localisation		Résultat
trappe - cathedrale		absence d'amiante
Emplacement

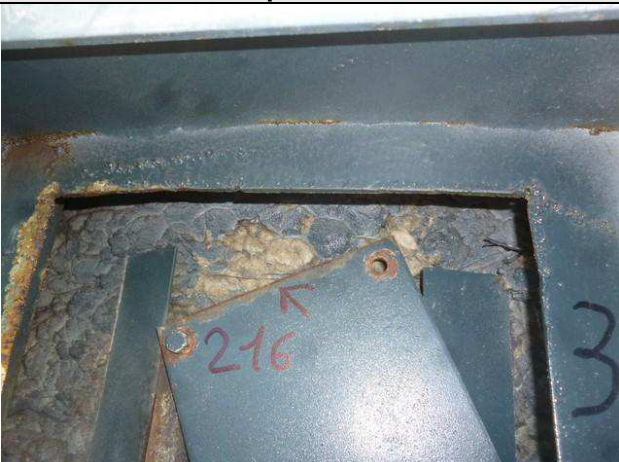
PRELEVEMENT : P216		
Nom du client	Numéro de dossier	Pièce ou local
	18-07-000516	Extérieur
Matériau	Date de prélèvement	Nom de l'opérateur
Isolant	26/06/2018	KAMOUN BECHIR
Localisation		Résultat
cuve - cathedrale toiture		absence d'amiante
Emplacement

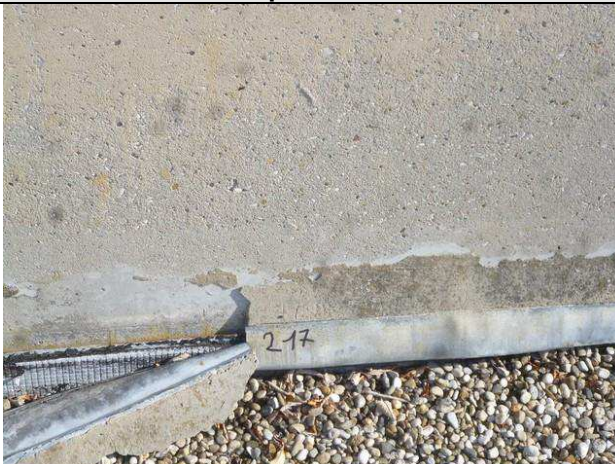
### PRELEVEMENT : P217

Nom du client	Numéro de dossier	Pièce ou local
	18-07-000516	Extérieur
Matériau	Date de prélèvement	Nom de l'opérateur
Enduit rebouchage	26/06/2018	KAMOUN BECHIR
Localisation	Résultat	
bavette toiture - cathedrale	absence d'amiante

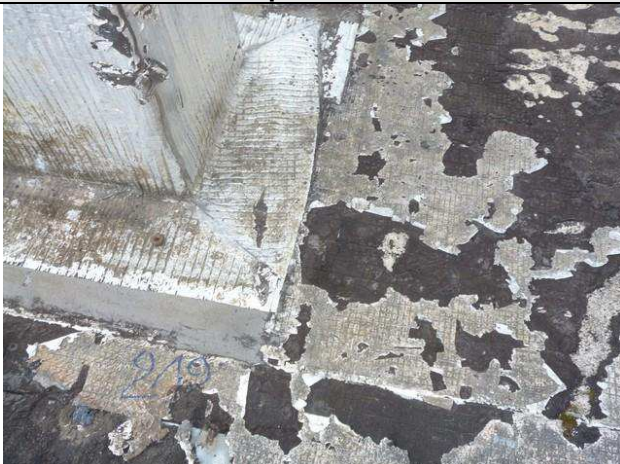
PRELEVEMENT : P220		
Nom du client	Numéro de dossier	Pièce ou local
	18-07-000516	Extérieur
Matériau	Date de prélèvement	Nom de l'opérateur
Relevé d'étanchéité (type "Paxalu")	26/06/2018	KAMOUN BECHIR
Localisation		Résultat
support petite toiture sur local 10 - A		absence d'amiante
Emplacement

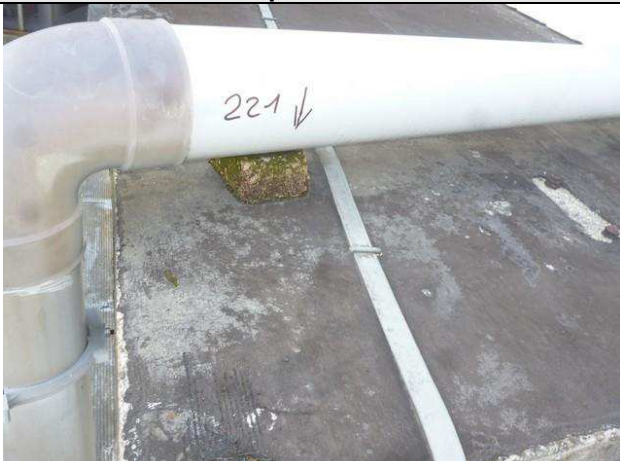
PRELEVEMENT : P221		
Nom du client	Numéro de dossier	Pièce ou local
	18-07-000516	Extérieur
Matériau	Date de prélèvement	Nom de l'opérateur
Etanchéité bitumineuse	26/06/2018	KAMOUN BECHIR
Localisation		Résultat
petite toiture sur local 10 n°2 - A		absence d'amiante
Emplacement

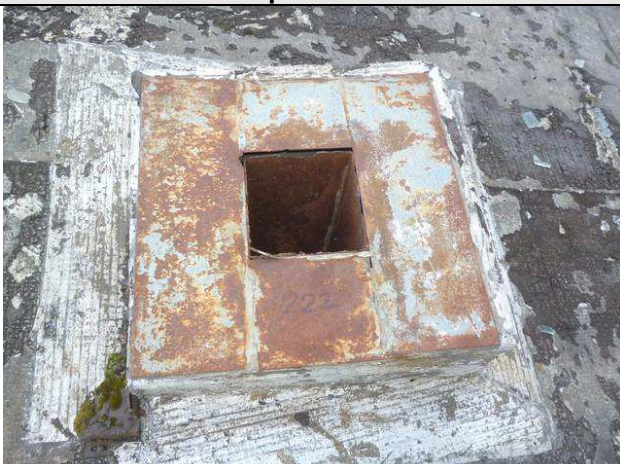
PRELEVEMENT : P223		
Nom du client	Numéro de dossier	Pièce ou local
	18-07-000516	Extérieur
Matériau	Date de prélèvement	Nom de l'opérateur
Métal - Peinture	26/06/2018	KAMOUN BECHIR
Localisation		Résultat
toiture bardage - A		absence d'amiante
Emplacement

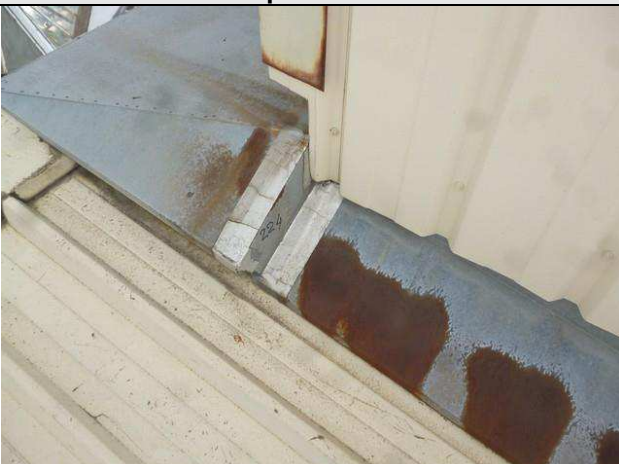
PRELEVEMENT : P224		
Nom du client	Numéro de dossier	Pièce ou local
	18-07-000516	Extérieur
Matériau	Date de prélèvement	Nom de l'opérateur
scotch	26/06/2018	KAMOUN BECHIR
Localisation		Résultat
toiture ventilation - A		absence d'amiante
Emplacement

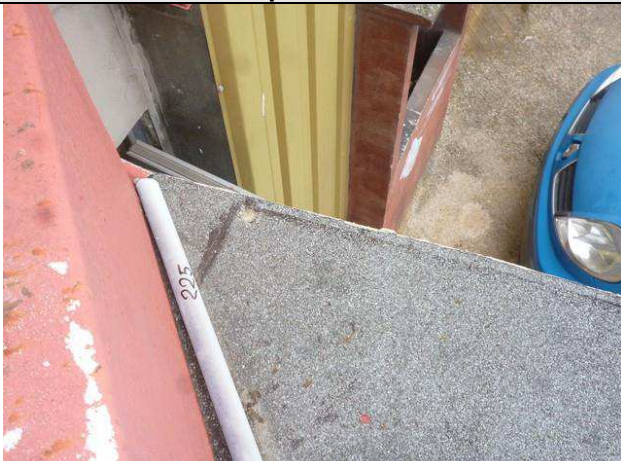
PRELEVEMENT : P225		
Nom du client	Numéro de dossier	Pièce ou local
	18-07-000516	Extérieur
Matériau	Date de prélèvement	Nom de l'opérateur
Etanchéité bitumineuse	26/06/2018	KAMOUN BECHIR
Localisation		Résultat
casquette - A		absence d'amiante
Emplacement

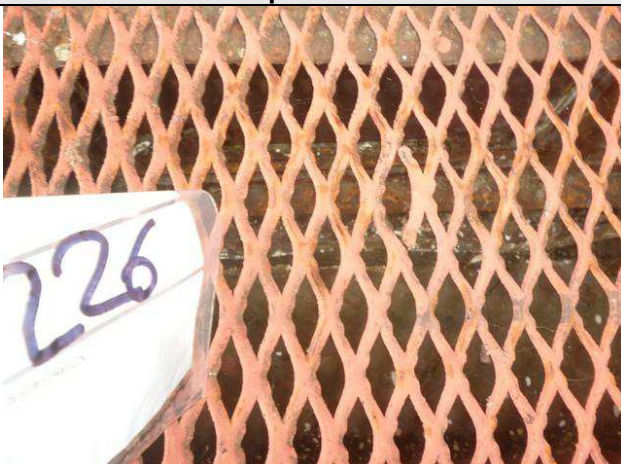
PRELEVEMENT : P227		
Nom du client	Numéro de dossier	Pièce ou local
	18-07-000516	Extérieur
Matériau	Date de prélèvement	Nom de l'opérateur
enduit de rebouchage	26/06/2018	KAMOUN BECHIR
Localisation		Résultat
conduit - transfo		absence d'amiante
Emplacement

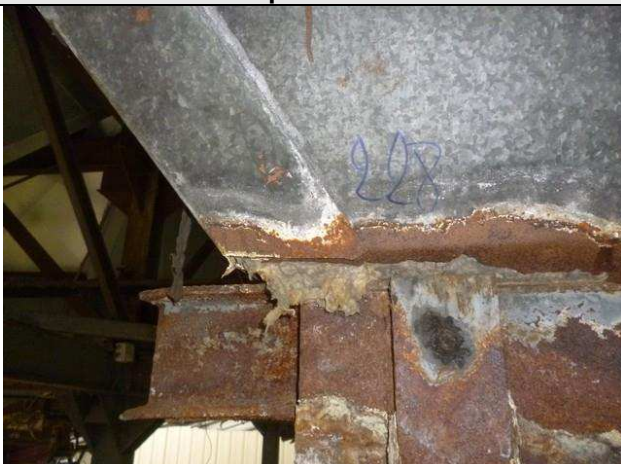
PRELEVEMENT : P229		
Nom du client	Numéro de dossier	Pièce ou local
	18-07-000516	Extérieur
Matériau	Date de prélèvement	Nom de l'opérateur
Mastic	26/06/2018	KAMOUN BECHIR
Localisation		Résultat
silo - silo		absence d'amiante
Emplacement

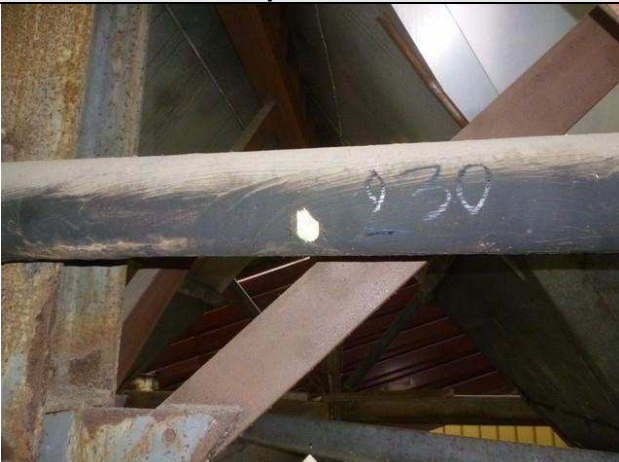
PRELEVEMENT : P230		
Nom du client	Numéro de dossier	Pièce ou local
	18-07-000516	Extérieur
Matériau	Date de prélèvement	Nom de l'opérateur
Calorifugeage - tissu bitumineux+ isolant	26/06/2018	KAMOUN BECHIR
Localisation		Résultat
Conduit de fluides - silo		absence d'amiante
Emplacement

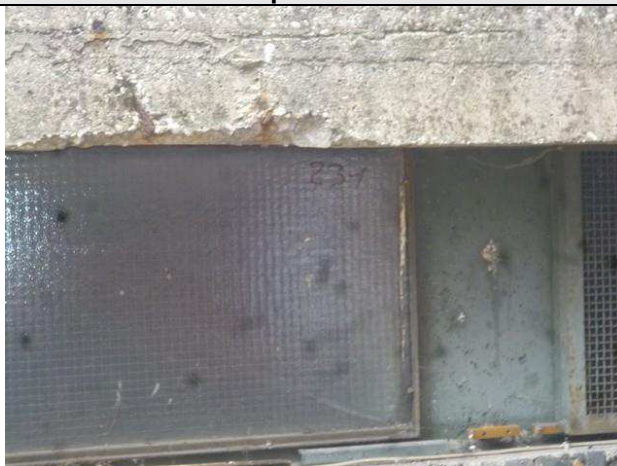
### PRELEVEMENT : P231

Nom du client	Numéro de dossier	Pièce ou local
	18-07-000516	Extérieur
Matériau	Date de prélèvement	Nom de l'opérateur
mastic vitre	26/06/2018	KAMOUN BECHIR
Localisation	Résultat	
baie vitré - transfo	absence d'amiante

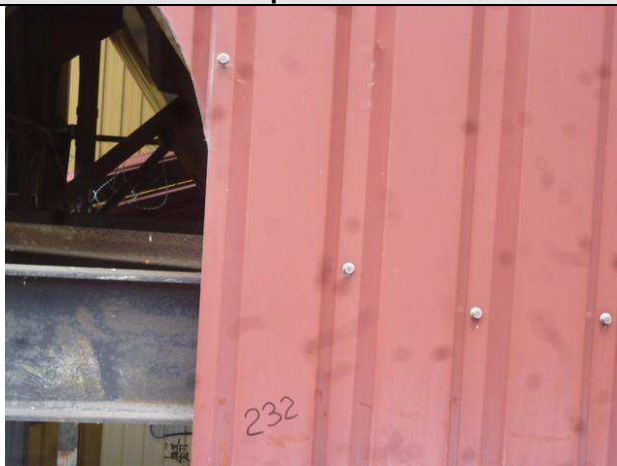
### PRELEVEMENT : P232

Nom du client	Numéro de dossier	Pièce ou local
	18-07-000516	Extérieur
Matériau	Date de prélèvement	Nom de l'opérateur
Métal - Peinture	26/06/2018	KAMOUN BECHIR
Localisation	Résultat	
Bardages - silo	absence d'amiante

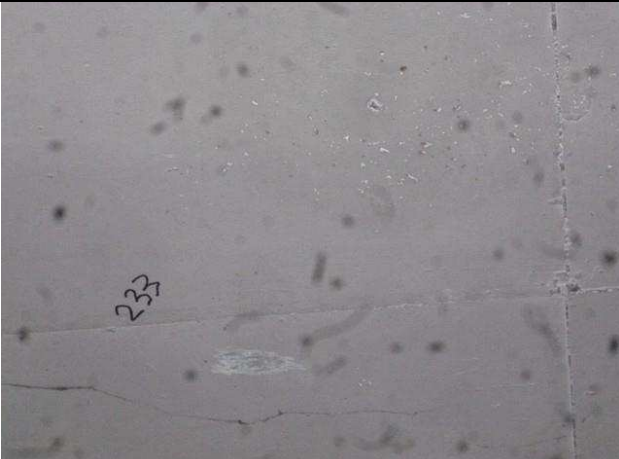
PRELEVEMENT : P233		
Nom du client	Numéro de dossier	Pièce ou local
	18-07-000516	3ème - cathedrale
Matériau	Date de prélèvement	Nom de l'opérateur
Béton - Enduit+ peinture	26/06/2018	KAMOUN BECHIR
Localisation		Résultat
Plafond -		absence d'amiante
Emplacement

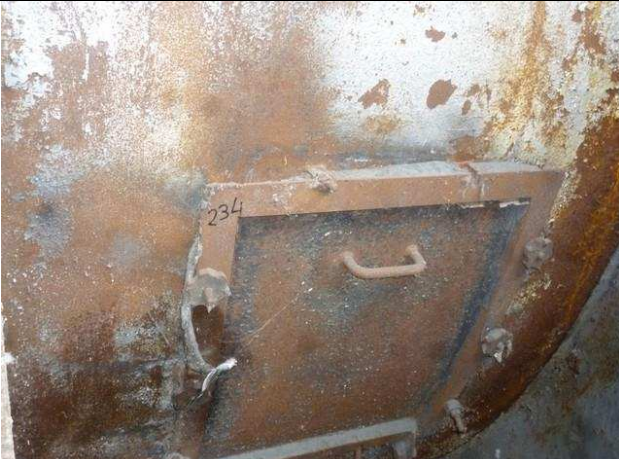
PRELEVEMENT : P234		
Nom du client	Numéro de dossier	Pièce ou local
	18-07-000516	4ème - cathedrale
Matériau	Date de prélèvement	Nom de l'opérateur
Tresses	26/06/2018	KAMOUN BECHIR
Localisation		Résultat
conduit ventilation -		absence d'amiante
Emplacement

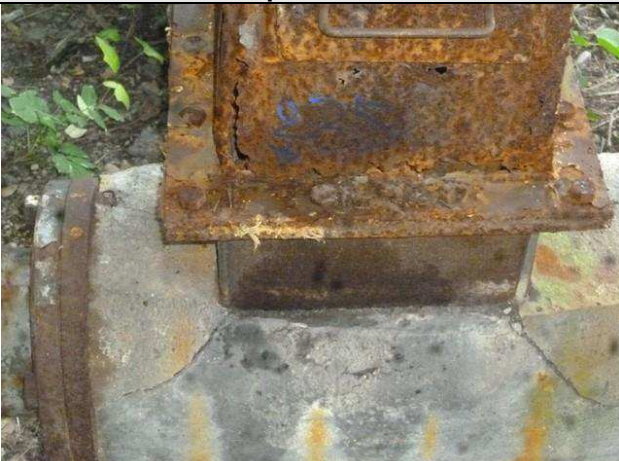
PRELEVEMENT : P235		
Nom du client	Numéro de dossier	Pièce ou local
	18-07-000516	Extérieur
Matériau	Date de prélèvement	Nom de l'opérateur
Tresses entre module	26/06/2018	KAMOUN BECHIR
Localisation		Résultat
silo conduit - silo côte cathedrale		absence d'amiante
Emplacement
