## DOSSIER DE DIAGNOSTICS TECHNIQUES

Référence : 18-07-000516

**10 AVENUE ALBERT EINSTEIN  
69100 VILLEURBANNE**

## Pré-Rapport de mission de repérage des matériaux et produits contenant de l'amiante avant démolition

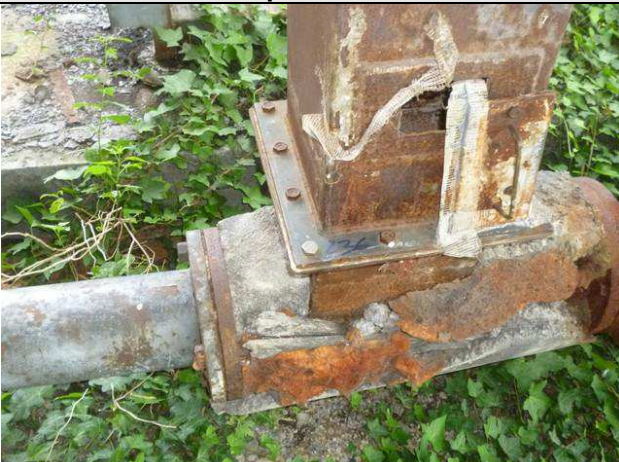
PRELEVEMENT : P236		
Nom du client	Numéro de dossier	Pièce ou local
	18-07-000516	Extérieur
Matériau	Date de prélèvement	Nom de l'opérateur
joint entre module	26/06/2018	KAMOUN BECHIR
Localisation		Résultat
silo conduit - silo côte cathedrale		absence d'amiante
Emplacement

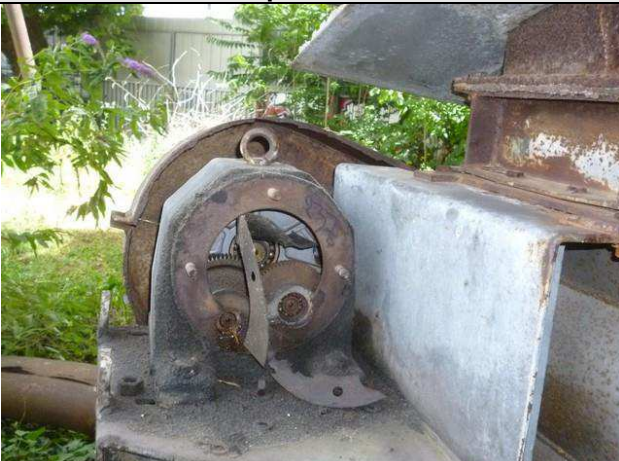
PRELEVEMENT : P237		
Nom du client	Numéro de dossier	Pièce ou local
	18-07-000516	Extérieur
Matériau	Date de prélèvement	Nom de l'opérateur
joint plaque	26/06/2018	KAMOUN BECHIR
Localisation		Résultat
moteur - silo côte cathedrale		absence d'amiante
Emplacement

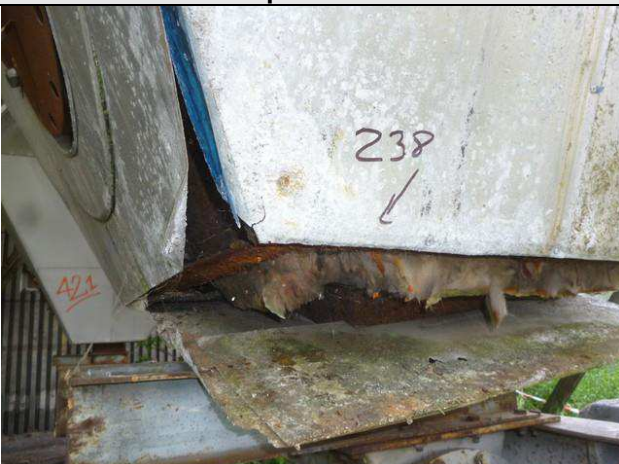
PRELEVEMENT : P238		
Nom du client	Numéro de dossier	Pièce ou local
	18-07-000516	Extérieur
Matériau	Date de prélèvement	Nom de l'opérateur
Isolant	26/06/2018	KAMOUN BECHIR
Localisation		Résultat
silo - silo côte cathedrale		absence d'amiante
Emplacement

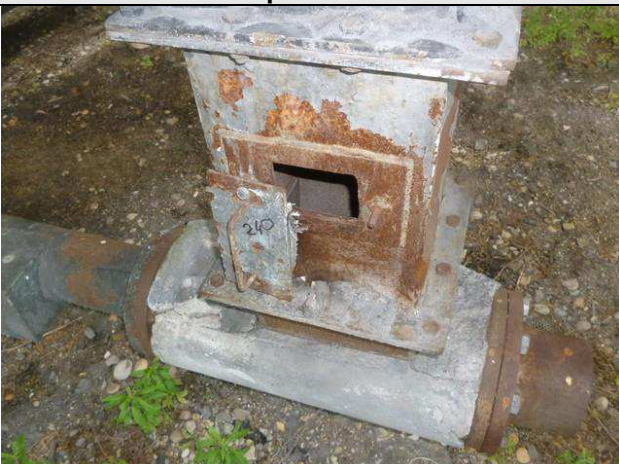
PRELEVEMENT : P240		
Nom du client	Numéro de dossier	Pièce ou local
	18-07-000516	Extérieur
Matériau	Date de prélèvement	Nom de l'opérateur
Tresses	26/06/2018	KAMOUN BECHIR
Localisation		Résultat
trappe silo - silo côte cathedrale		absence d'amiante
Emplacement

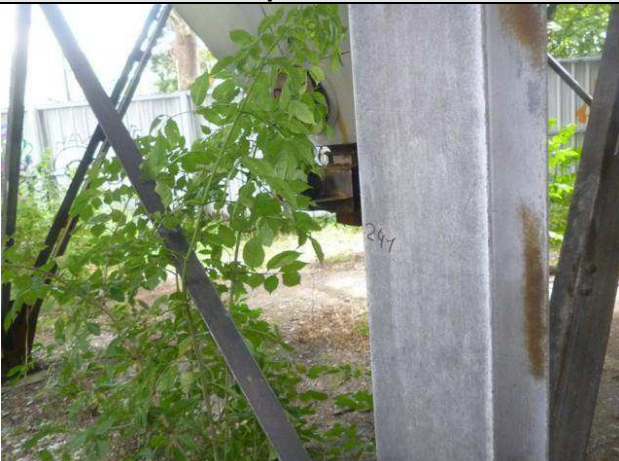
PRELEVEMENT : P241		
Nom du client	Numéro de dossier	Pièce ou local
	18-07-000516	Extérieur
Matériau	Date de prélèvement	Nom de l'opérateur
Métal - Peinture	26/06/2018	KAMOUN BECHIR
Localisation		Résultat
structure IPN - silo côte cathedrale		absence d'amiante
Emplacement

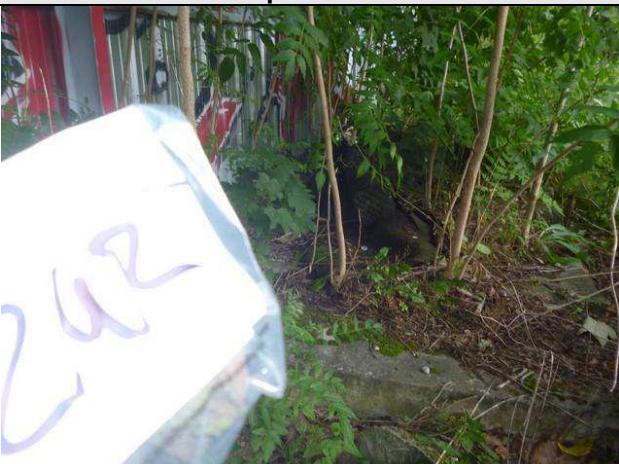
PRELEVEMENT : P242		
Nom du client	Numéro de dossier	Pièce ou local
	18-07-000516	Extérieur
Matériau	Date de prélèvement	Nom de l'opérateur
MOUSSE	26/06/2018	KAMOUN BECHIR
Localisation		Résultat
EN STOCK - A		absence d'amiante
Emplacement

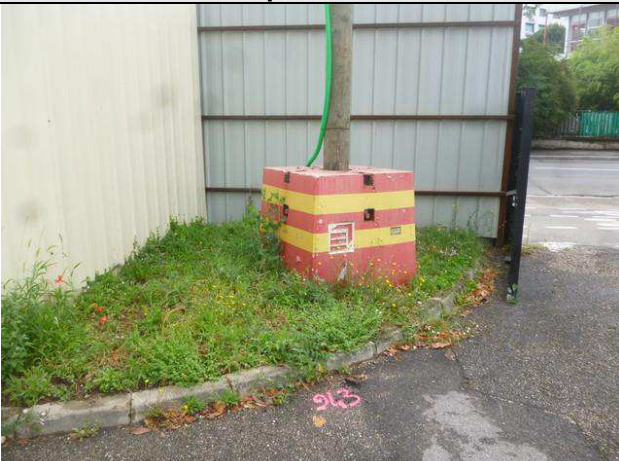
PRELEVEMENT : P243		
Nom du client	Numéro de dossier	Pièce ou local
	18-07-000516	Extérieur
Matériau	Date de prélèvement	Nom de l'opérateur
enrobé	26/06/2018	KAMOUN BECHIR
Localisation		Résultat
enrobé - Sol		absence d'amiante
Emplacement

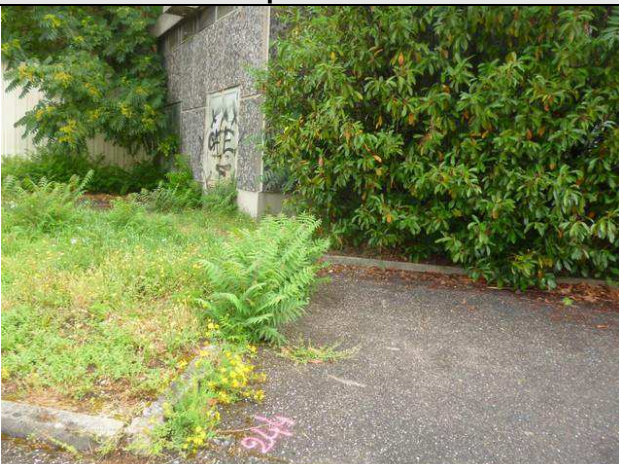
PRELEVEMENT : P244		
Nom du client	Numéro de dossier	Pièce ou local
	18-07-000516	Extérieur
Matériau	Date de prélèvement	Nom de l'opérateur
enrobé	26/06/2018	KAMOUN BECHIR
Localisation		Résultat
enrobé - Sol		absence d'amiante
Emplacement

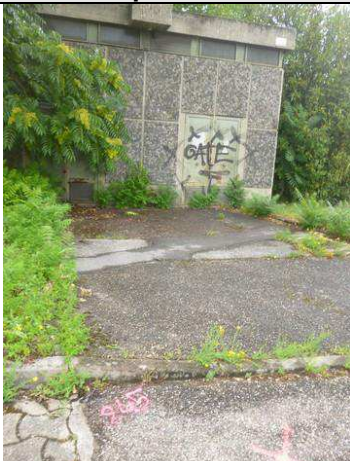
PRELEVEMENT : P245		
Nom du client	Numéro de dossier	Pièce ou local
	18-07-000516	Extérieur
Matériau	Date de prélèvement	Nom de l'opérateur
enrobé	26/06/2018	KAMOUN BECHIR
Localisation		Résultat
enrobé - Sol		absence d'amiante
Emplacement

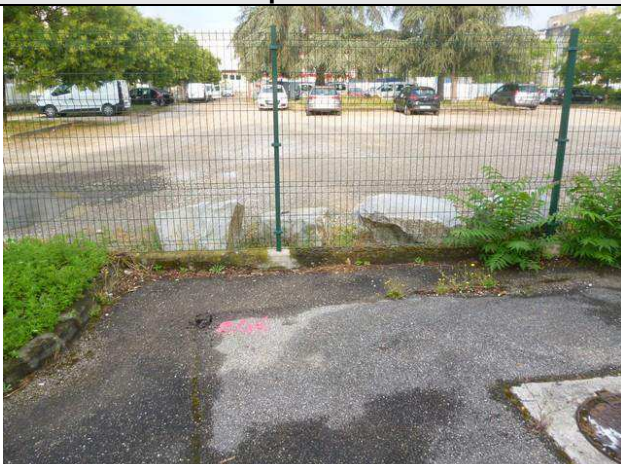
PRELEVEMENT : P246		
Nom du client	Numéro de dossier	Pièce ou local
	18-07-000516	Extérieur
Matériau	Date de prélèvement	Nom de l'opérateur
enrobé	26/06/2018	KAMOUN BECHIR
Localisation		Résultat
enrobé rénovation - Sol		absence d'amiante
Emplacement

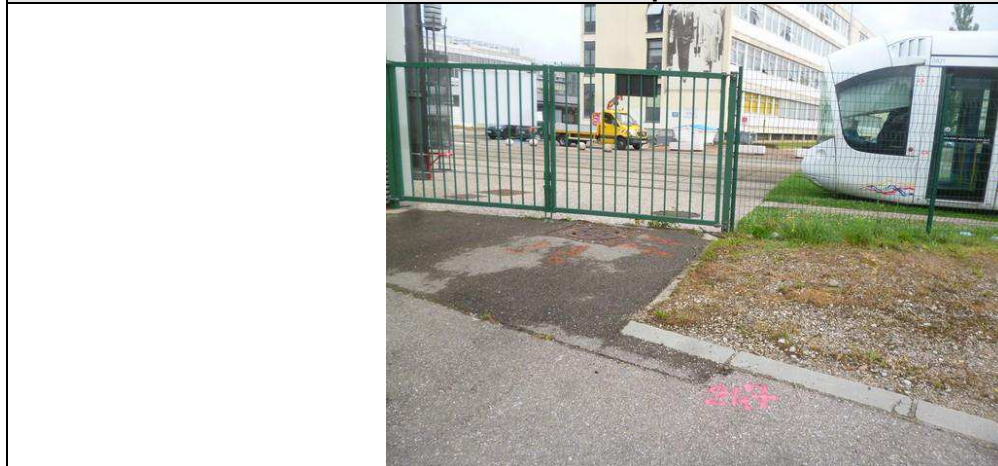
### PRELEVEMENT : P247

Nom du client	Numéro de dossier	Pièce ou local
	18-07-000516	Extérieur
Matériau	Date de prélèvement	Nom de l'opérateur
enrobé	26/06/2018	KAMOUN BECHIR
Localisation	Résultat	
enrobé - Sol	absence d'amiante

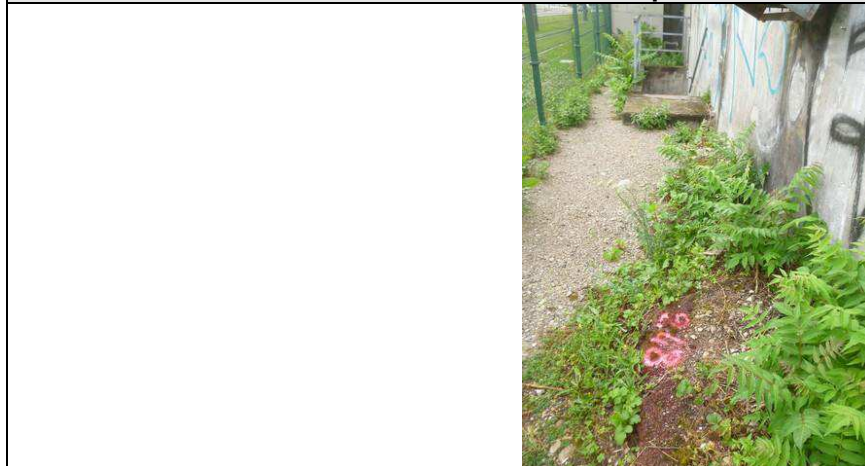
### PRELEVEMENT : P248

Nom du client	Numéro de dossier	Pièce ou local
	18-07-000516	Extérieur
Matériau	Date de prélèvement	Nom de l'opérateur
enrobé	26/06/2018	KAMOUN BECHIR
Localisation	Résultat	
enrobé résidu en stock - Sol	absence d'amiante

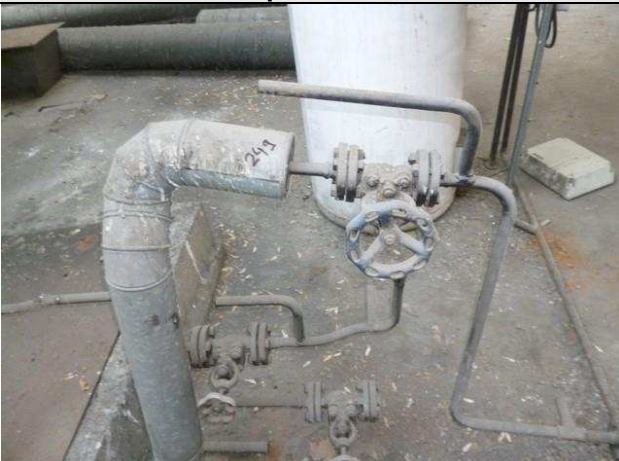
PRELEVEMENT : P249		
Nom du client	Numéro de dossier	Pièce ou local
	18-07-000516	2ème - local stockage
Matériau	Date de prélèvement	Nom de l'opérateur
Joint de brides	26/06/2018	KAMOUN BECHIR
Localisation		Résultat
Conduit de fluides -		absence d'amiante
Emplacement

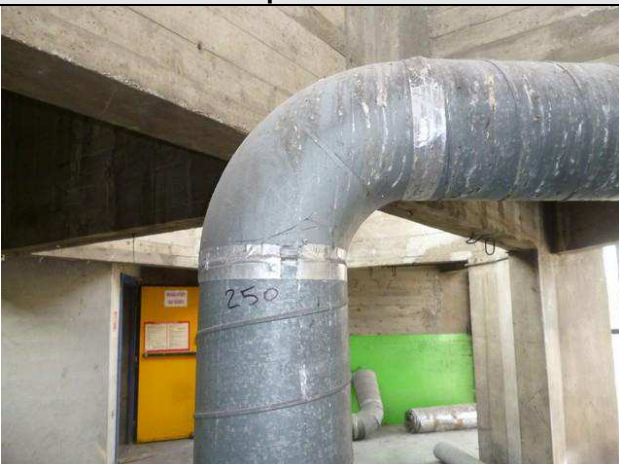
PRELEVEMENT : P250		
Nom du client	Numéro de dossier	Pièce ou local
	18-07-000516	2ème - local stockage
Matériau	Date de prélèvement	Nom de l'opérateur
scotch	26/06/2018	KAMOUN BECHIR
Localisation		Résultat
conduit ventilation -		absence d'amiante
Emplacement

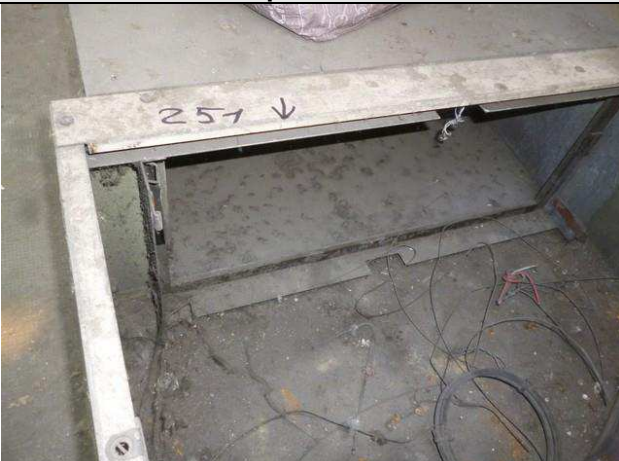
PRELEVEMENT : P251		
Nom du client	Numéro de dossier	Pièce ou local
	18-07-000516	2ème - local stockage
Matériau	Date de prélèvement	Nom de l'opérateur
Joint	26/06/2018	KAMOUN BECHIR
Localisation		Résultat
conduit ventilation trappe -		absence d'amiante
Emplacement

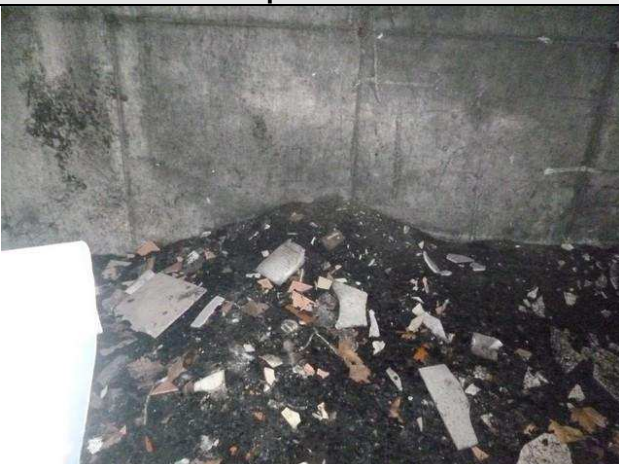
PRELEVEMENT : P252		
Nom du client	Numéro de dossier	Pièce ou local
	18-07-000516	RDC - stockage charbon 1
Matériau	Date de prélèvement	Nom de l'opérateur
Colle de carrelage	26/06/2018	KAMOUN BECHIR
Localisation		Résultat
en stock -		absence d'amiante
Emplacement
