**Ancienne Chaufferie du campus de la Doua
10 Avenue Albert EINSTEIN
VILLEURBANNE (69)**

**Démantèlement et dépollution du site
Phase Avant-Projet
Etat des lieux des bâtiments et installations
Note de Synthèse**

Rapport N° D6127-23/0-001-IndA du 18 juillet 2024

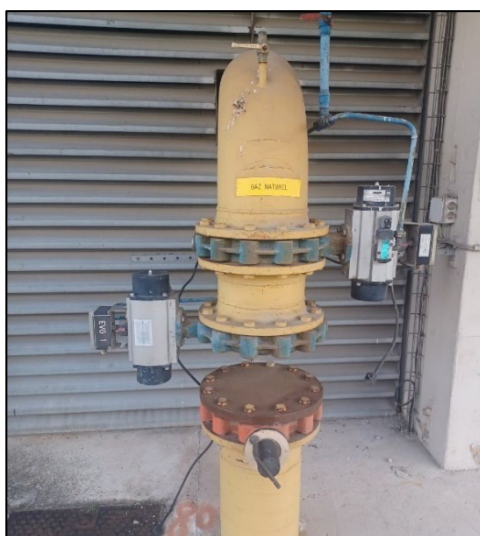
Figure 42 : Alimentation de la chaufferie en gaz de ville

Sur le réseau STLD, le réseau gaz est souterrain jusqu'à l'entrée dans la chaufferie. Le raccordement se situe entre la cogénération et l'entrée de la chaufferie gaz, visible au niveau de la façade ouest. Le réseau gaz est bien bouchonné (voir photo ci-dessous).

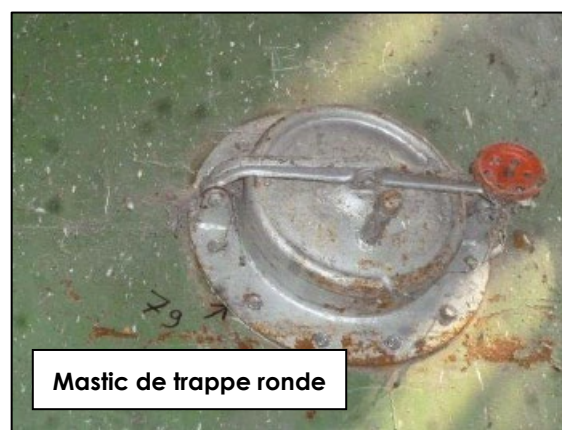
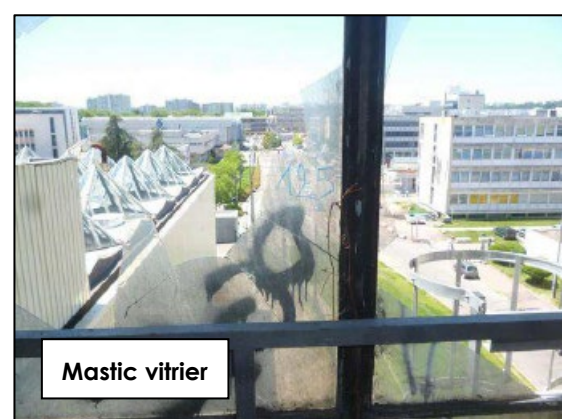
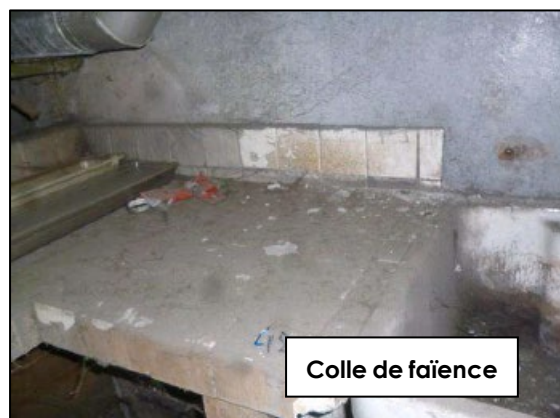
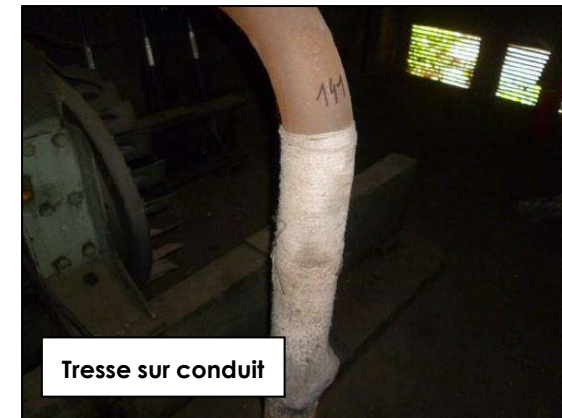
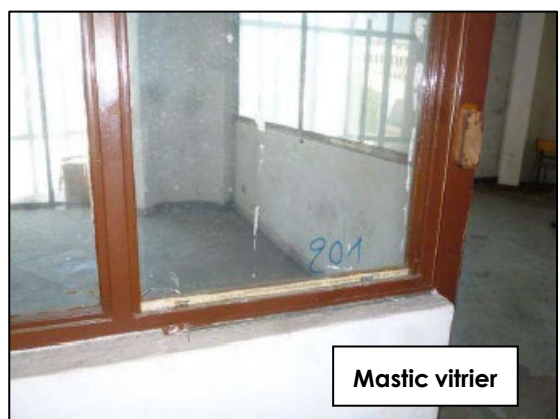
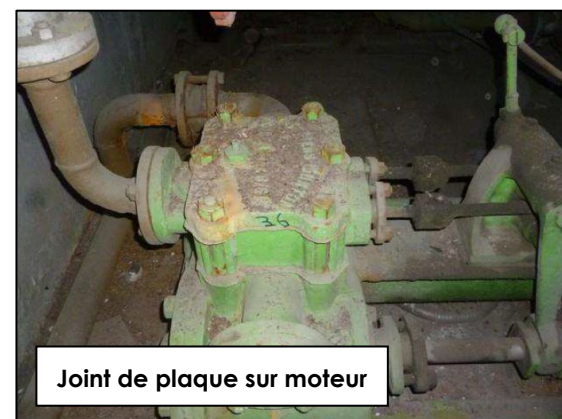
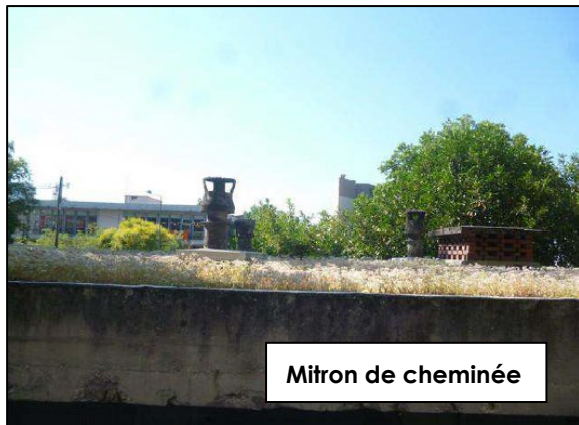
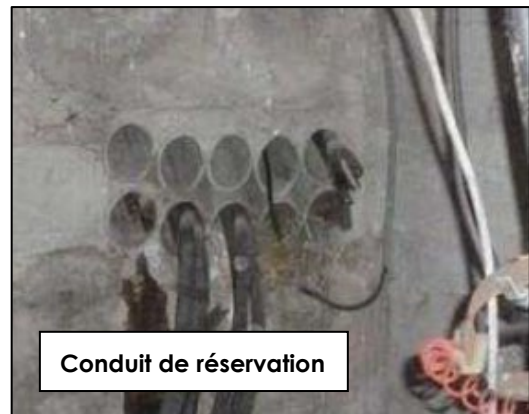
Figure 43 : Matériaux et produits amiantés présents sur site (non exhaustif)

V.1.1 Aperçu des matériaux amiantés (photographies non exhaustives)

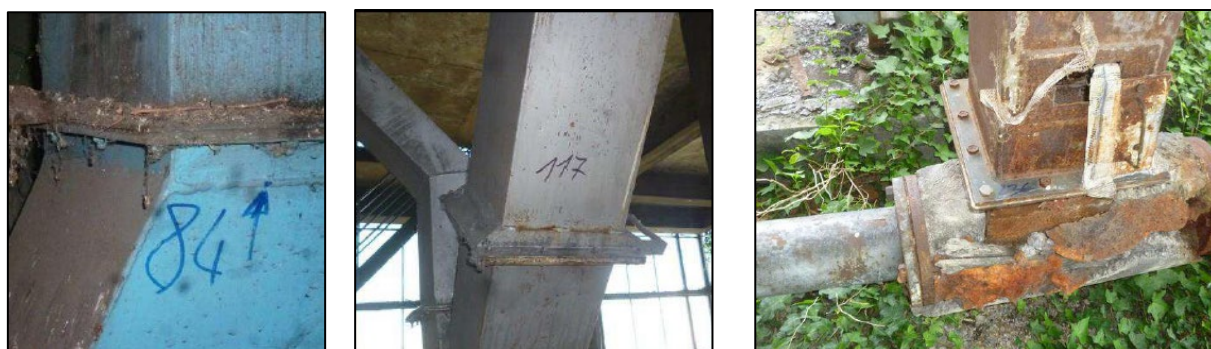
Figure 56 : Prélèvements P84, P117 et P236 : Joint entre module de de ventilation

La dénomination du prélèvement P117 devra être revue pour se rapprocher des prélèvements P084 et P236. Le prélèvement P117 devra être intégré à la ZPSO des joints entre modules de ventilation qui ont été généralisés à l'ensemble de la chaufferie à l'étude.

De plus, seulement trois prélèvements ne sont pas assez conséquents pour caractériser l'ensemble des conduits de ventilation du site. Des compléments devront être effectués.

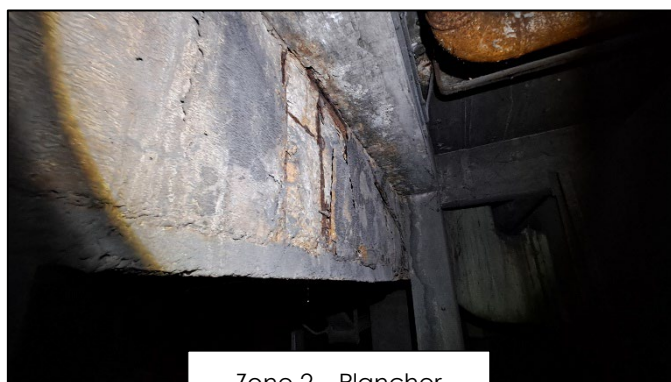
Zone 2 – Plancher haut du sous-sol

- Eclatement du béton de peau et corrosion des aciers.

En première approche, les désordres relevés devront être repris par réparation des bétons avec :

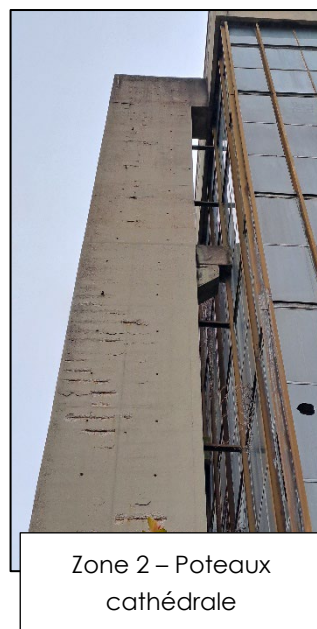
Zone 2 – Poteaux cathédrale

Nota : il a été identifié des barres de moisage des poteaux qu'il conviendra d'examiner plus en détail.

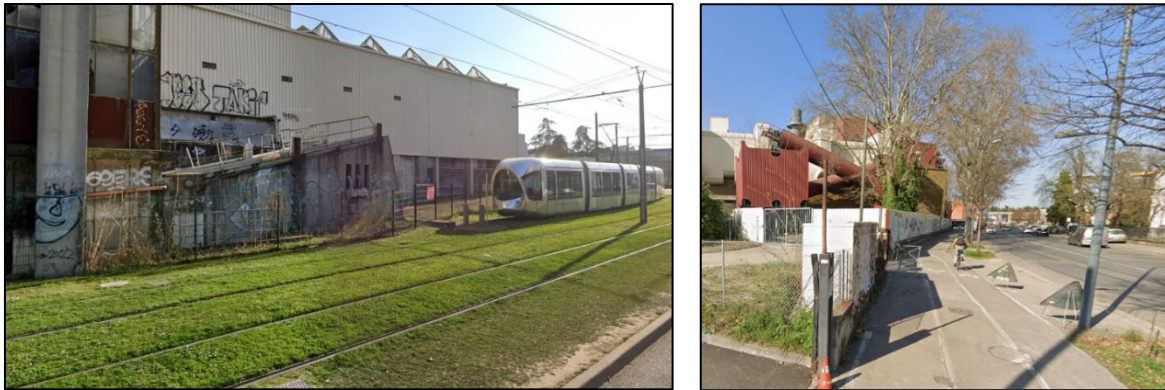
Figure 68 : Ligne de tramway du SYTRAL (T1) au Nord du site et voie de cheminement mixte

Le positionnement de l'échafaudage devra être imaginé en concertation avec KEOLIS afin de ne pas perturber le réseau en fonctionnement. Le schéma présenté ci-dessous mentionne les distances de sécurité à respecter ainsi que les cas où les demandes de consignations sont à prévoir auprès du gestionnaire de réseau, KEOLIS.

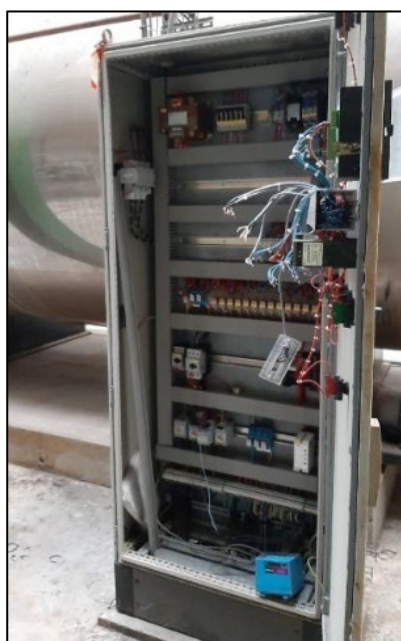
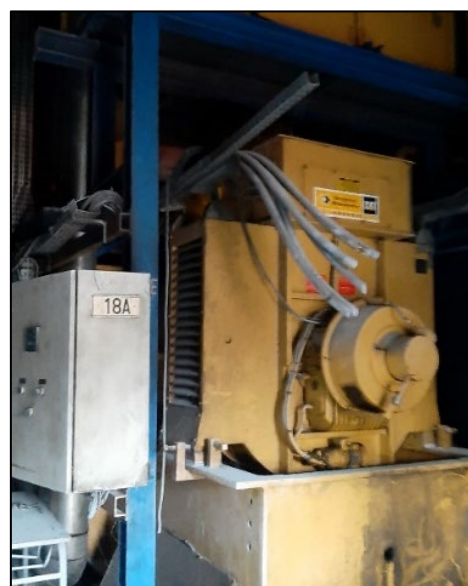
Figure 71 : Aperçu des câbles sectionnés

Après de nombreuses intrusions au sein du site à l'étude, les équipements et installations électriques ont été dégradés par des vols de câbles en cuivre notamment.

Le réemploi de tels équipements ne pourra pas être facilement garanti en vue de leur dégradation.

De plus, les entreprises de travaux devront être très vigilantes lors du démantèlement de ces installations. Il sera nécessaire de prévoir une dévalorisation des matières premières et métaux qui auraient pu être valorisés.

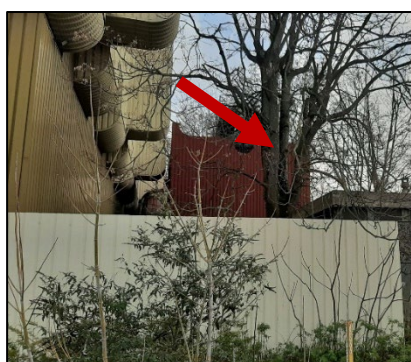
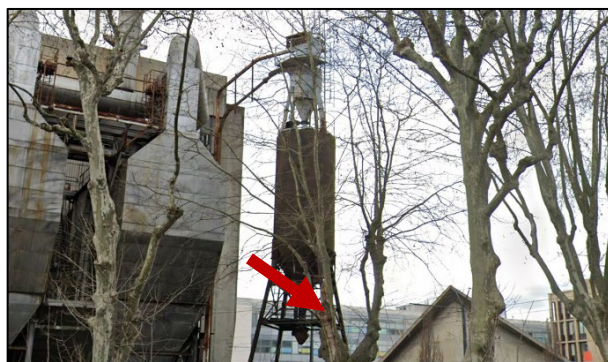
Figure 72 : Arbres à protéger pendant les travaux (non exhaustifs)

Toutes les dispositions devront être prises pour maintenir en place les arbres et éviter les circulations d'engins aux abords. Des protections seront disposées par les Entreprises lors de la réalisation des travaux.

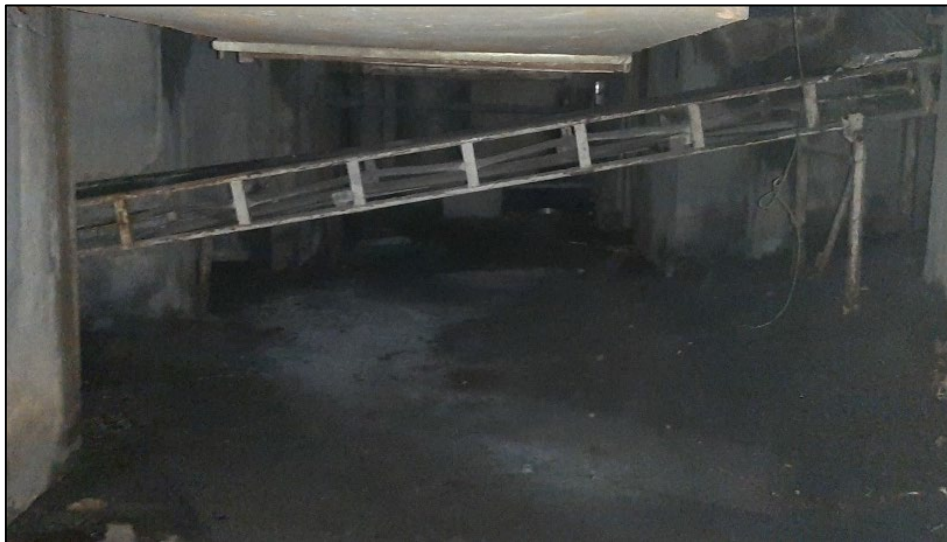
Figure 73 : Convoyeur en sous-sol pour évacuer les produits de combustion

Dans tout ce circuit d'acheminement de produits de combustions, des résidus sont encore présents sur site.

Ces cendres et mâchefer sont susceptibles de contenir des métaux lourds et des composants dangereux.

Les cendres ont pu être analysées par DEKRA lors de la rédaction de leur diagnostic Déchets. Le tableau présenté ci-après présente les conclusions des analyses en laboratoires.

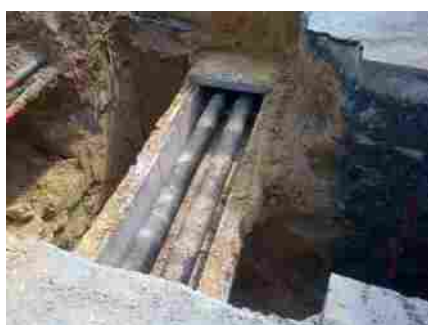
Réseau en caniveau

Les canalisations, dont le diamètre peut varier de 25 mm à plus de 1000 mm, sont généralement enterrées soit en pleine terre (elles sont alors sous enveloppe métallique ou en PE), soit en caniveau, ou plus rarement en galerie dédiée. Elles peuvent être exceptionnellement en aérien ou passer dans des ouvrages d'art.

Le caniveau, la protection PE, la double enveloppe acier et le calorifuge font partie intégrante de l'ouvrage et toute rupture d'intégrité d'un de ces éléments doit être considérée comme une agression et doit être déclarée.

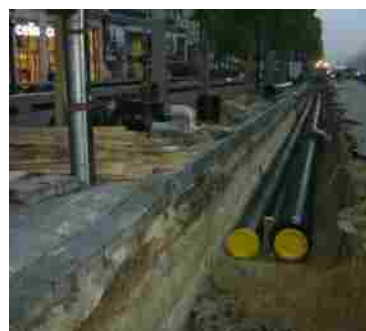
Réseau en pleine terre

La profondeur minimum de pose est de 40 cm⁶, sauf dérogation particulière, et au maximum, les canalisations peuvent être posées à plusieurs mètres de profondeur, ceci afin de tenir compte de la présence d'autres ouvrages.

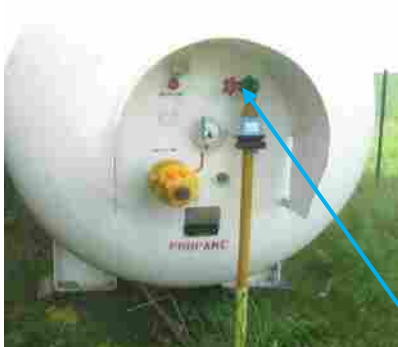
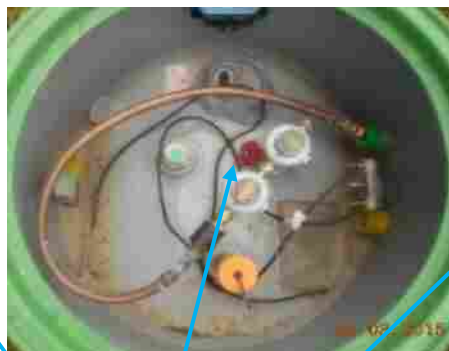
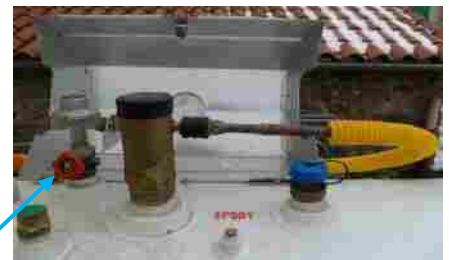
Robinets citernes

- Pour les réseaux de 3^{ème} catégorie, la coupure du réseau se fera par la fermeture du robinet citerne (robinet rouge).

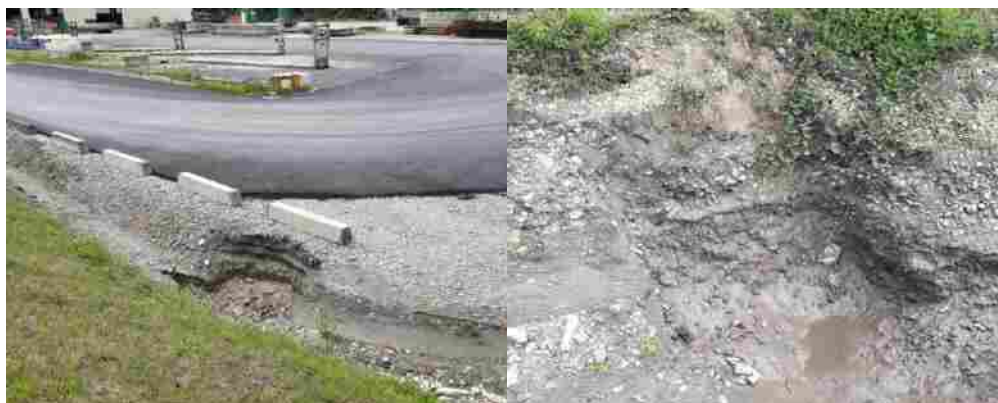
Figure 1 : Exemples de dommages sur digues, dus à l'homme, suite à travaux à proximité de l'ouvrage, sur pied de digue côté terre

Exemples de types d'endommagement (non exhaustif) : passage d'engins, dommages collatéraux suite à travaux de voiries, déstabilisation du terrain, éventration de l'ouvrage

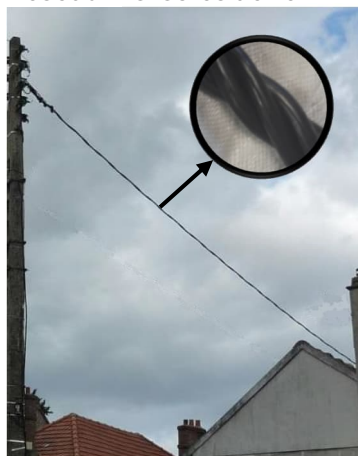
Réseau fils isolés aérien BT

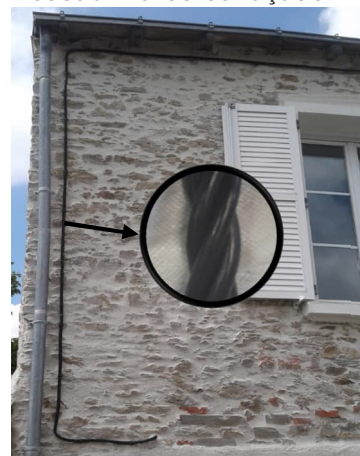
Réseau fils isolés façade BT

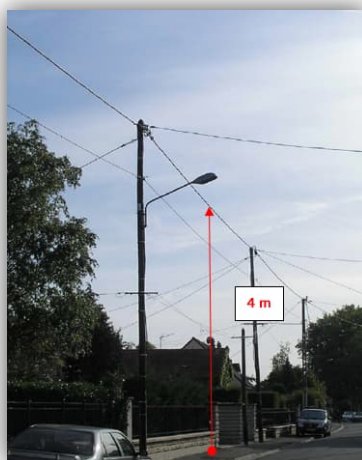
En application de l'article R. 4545-5, nous vous informons que la hauteur de ligne théorique minimale de cette ligne électrique identifiée est de 4 m conformément à l'arrêté technique UTE C11-001.

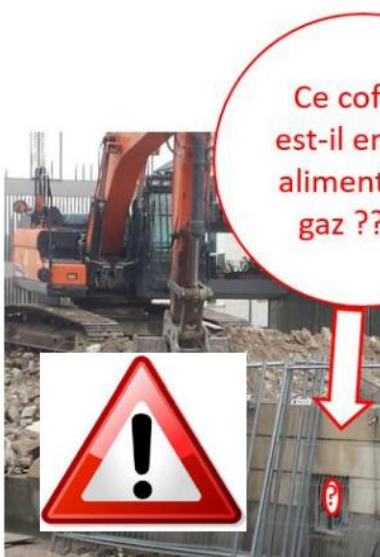
Ce coffret
est-il encore
alimenté en
gaz ???
