CATHEDRALE SAINT-APOLLINAIRE

**Diagnostic structurel du mur de soutènement du parvis
Et de son impact sur la stabilité du clocher-porche de la cathédrale**

Diagnostic géotechnique des fondations du
clocher de la Cathédrale St Apollinaire

Diagnostic géotechnique des fondations du clocher de la Cathédrale St Apollinaire

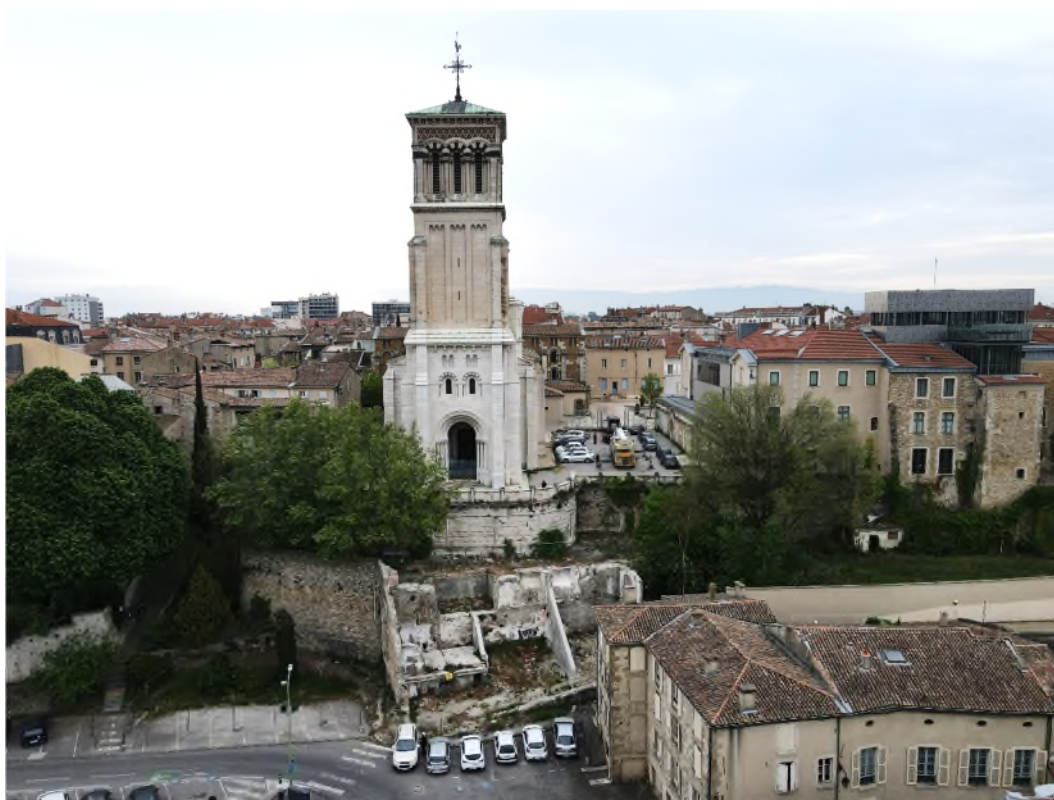
Figure 3 : Photographie d'ensemble du contexte géotechnique. Les ruines en contrebas correspondent aux reliquats de l'ancienne école Pérochon.

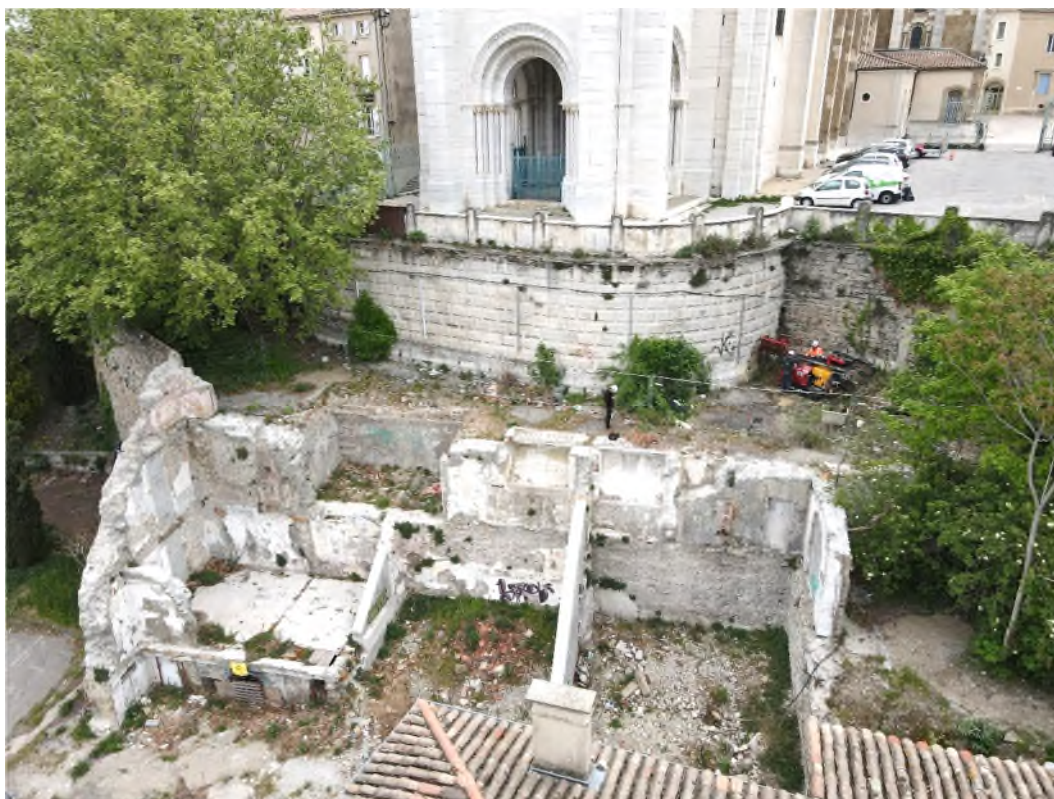
Figure 4 : Photographie détaillée du contexte géotechnique. Les ruines en contrebas correspondent aux reliquats de l'ancienne école Pérochon.

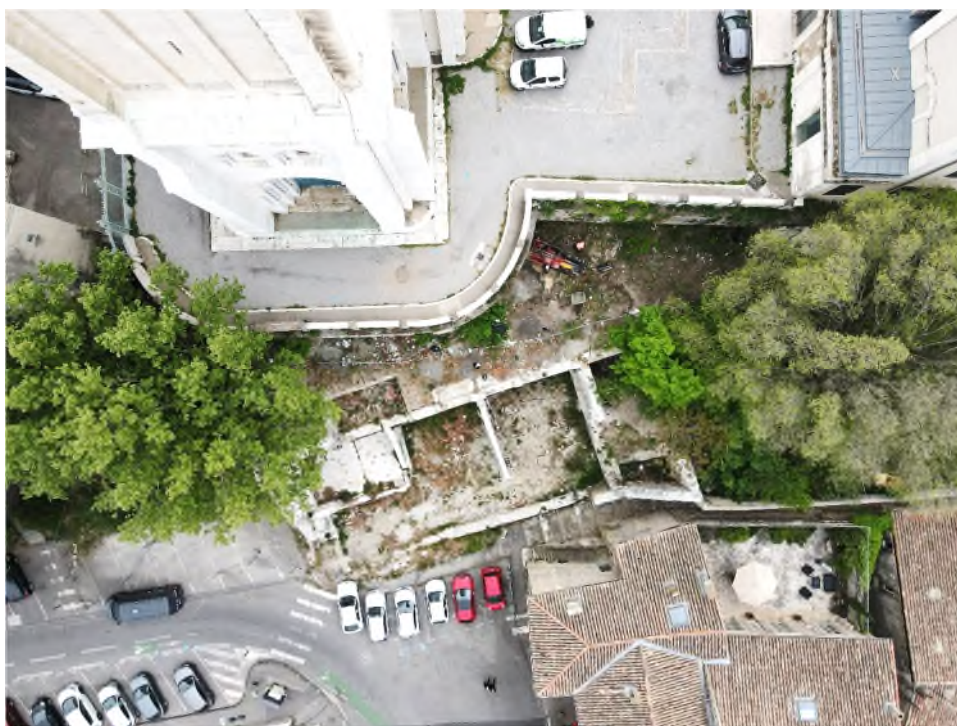
Figure 5 : Vue verticale du contexte géotechnique mettant en évidence l'emprise de l'ancienne école Pérochon, les plateformes intermédiaires, le parvis et le clocher.

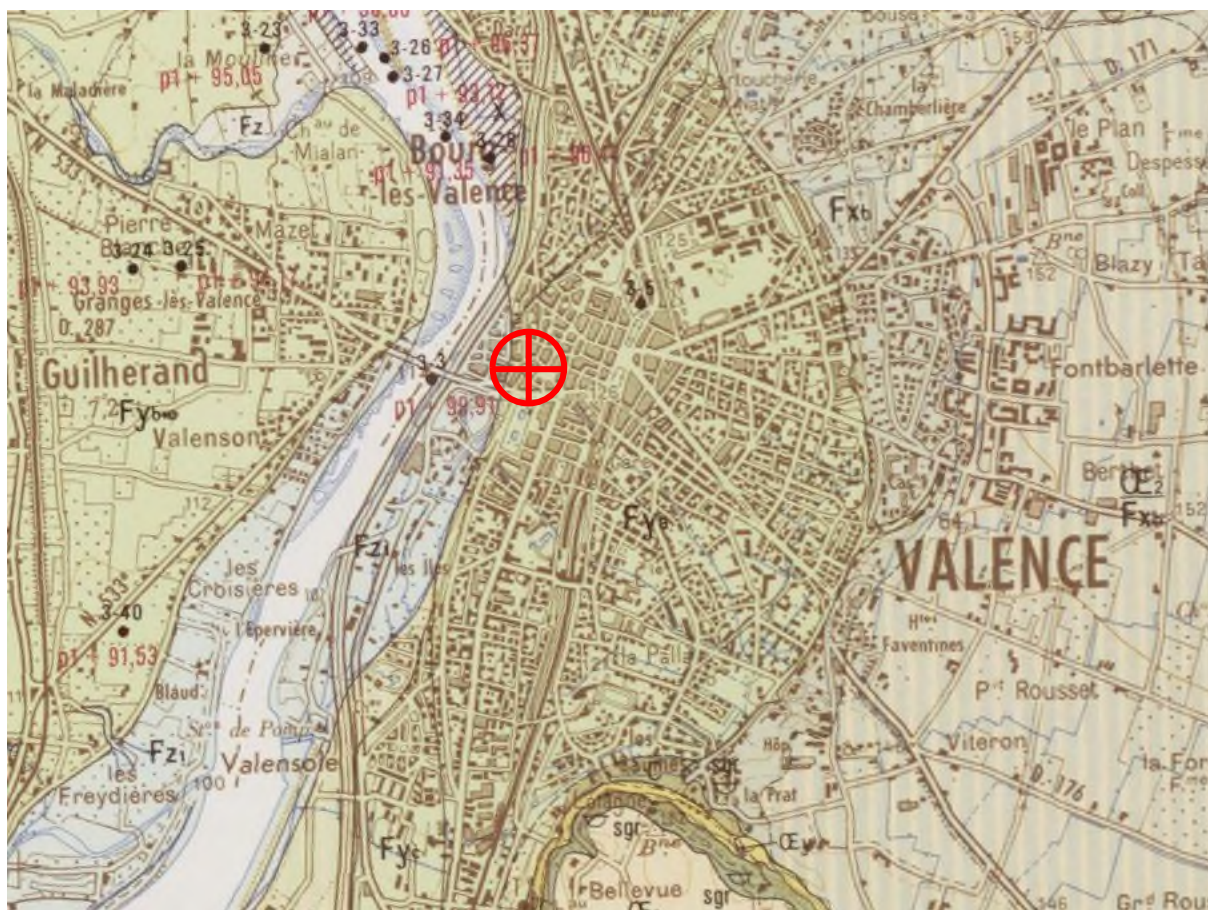
Figure 6 : Carte géologique au 1/50000^{ème} du site d'étude (Source Infoterre - BRGM). Le site d'étude est repéré par le cercle rouge.

Cette formation alluvionnaire est fortement développée en rive gauche du Rhône et constitue le soubassement de l'essentiel de la vieille ville de Valence. Ces terrasses perchées apportent le caractère surplombant à cette partie de la ville alors que les parties basses (ex : Place Mirabel CHAMBAUD) sont constituées d'alluvions fluviales plus récentes (notées Fz1).

L'épaisseur de ces alluvions est inconnue mais vraisemblablement très importante (supérieure à 30 m d'après les données du BRGM).

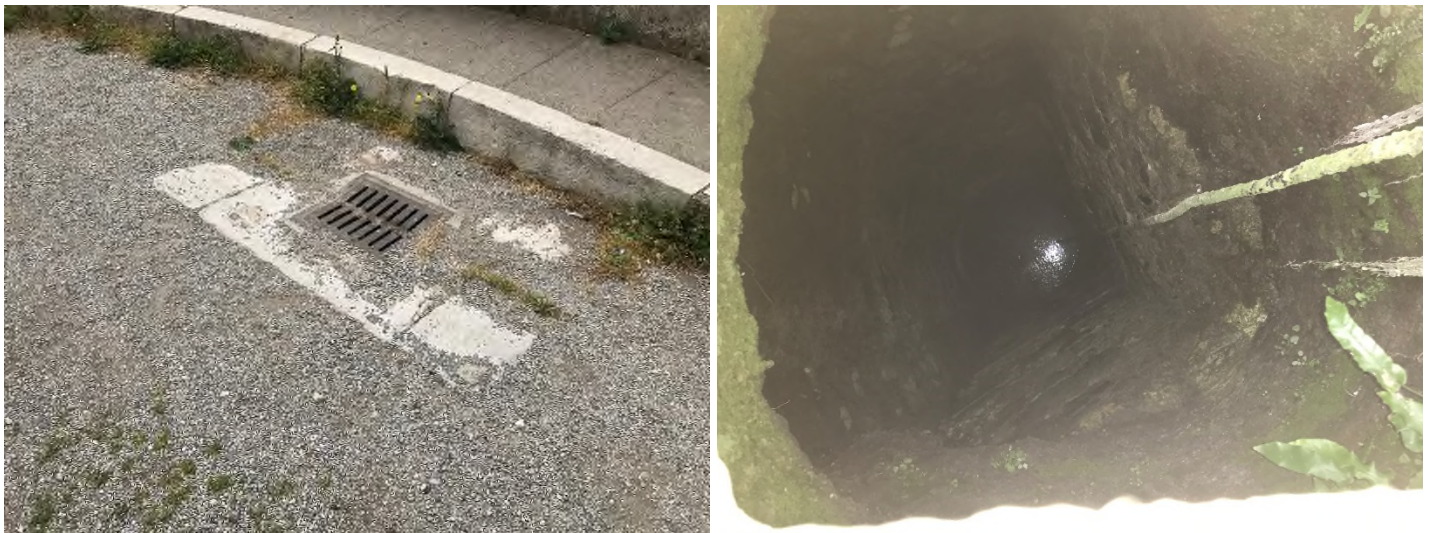
Un puits de collecte des eaux pluviales a été repéré sur le parvis devant le clocher. L'exutoire de ce puits n'est pas connu.

Figure 7 : Photographies du puits observé sur le parvis, devant le clocher.

- De surveiller tout apport d'eau non maîtrisé dans la zone d'influence géotechnique du clocher et des soutènements aval. En effet, ces apports d'eau (pluviales, ruissèlement, fuites de réseaux...) peuvent avoir des conséquences graves sur l'état sanitaire des massifs de fondation et sur les paramètres mécaniques des terrains d'assises alluvionnaires. En particulier, nous recommandons de s'assurer de l'absence de rejets chaotiques du puits (supposé puits perdu pour les eaux pluviales) situé devant le clocher ;

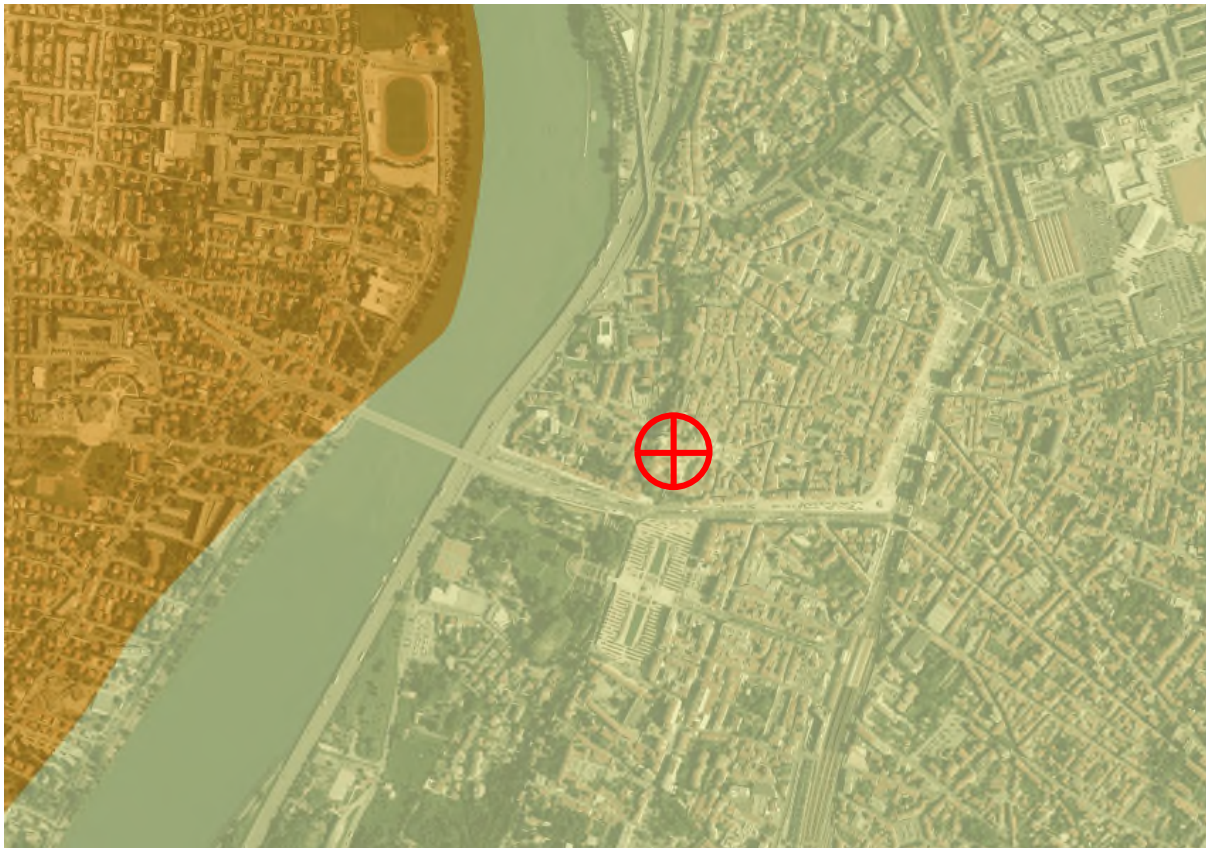
Figure 8 : Cartographie de l'aléa retrait-gonflement des argiles (Source Infoterre - BRGM). Le site d'étude est repéré par le cercle rouge.

D'après les données publiques établies par le BRGM concernant le zonage national vis-à-vis de l'aléa de retrait-gonflement des argiles, le site d'étude est classé en site d'aléa faible.

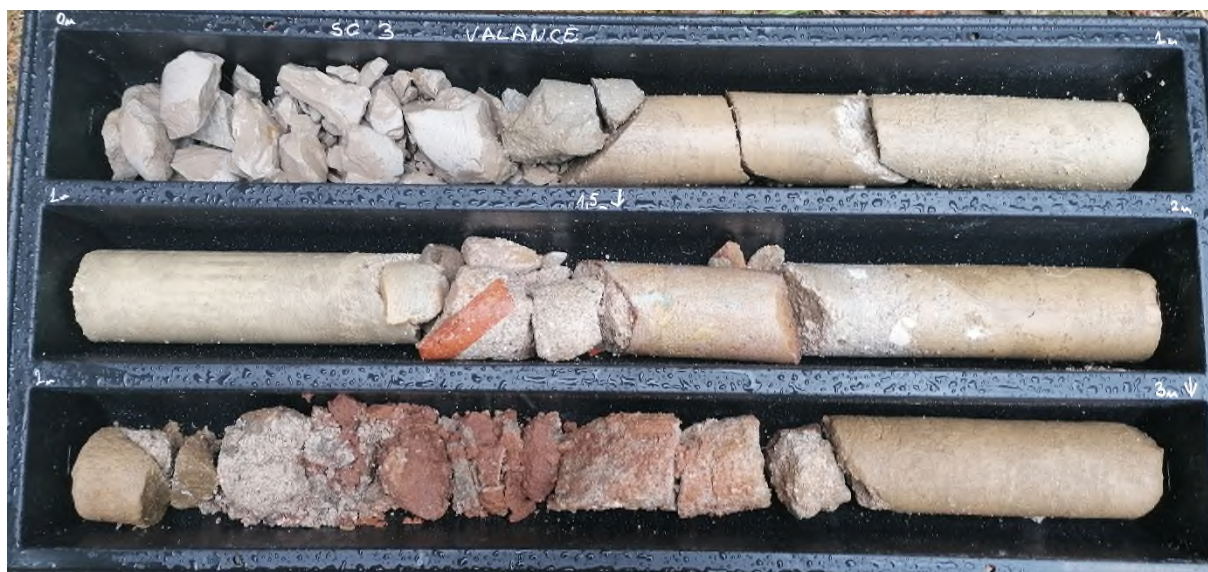
SC3 : De 0 à 3 m.

- Le sondage SC3 (AEGIS GROUPE) a mis en évidence la présence d'un massif en béton non ferrailé sous le massif en pierres de calcaire blanc. Ce massif béton est diagnostiqué en raison de la présence de galets et graves de natures différentes et de taille relativement calibrée. De plus, des rares défauts de bétonnage et des fragments de briques sont observés attestant de la nature anthropique du matériau ;

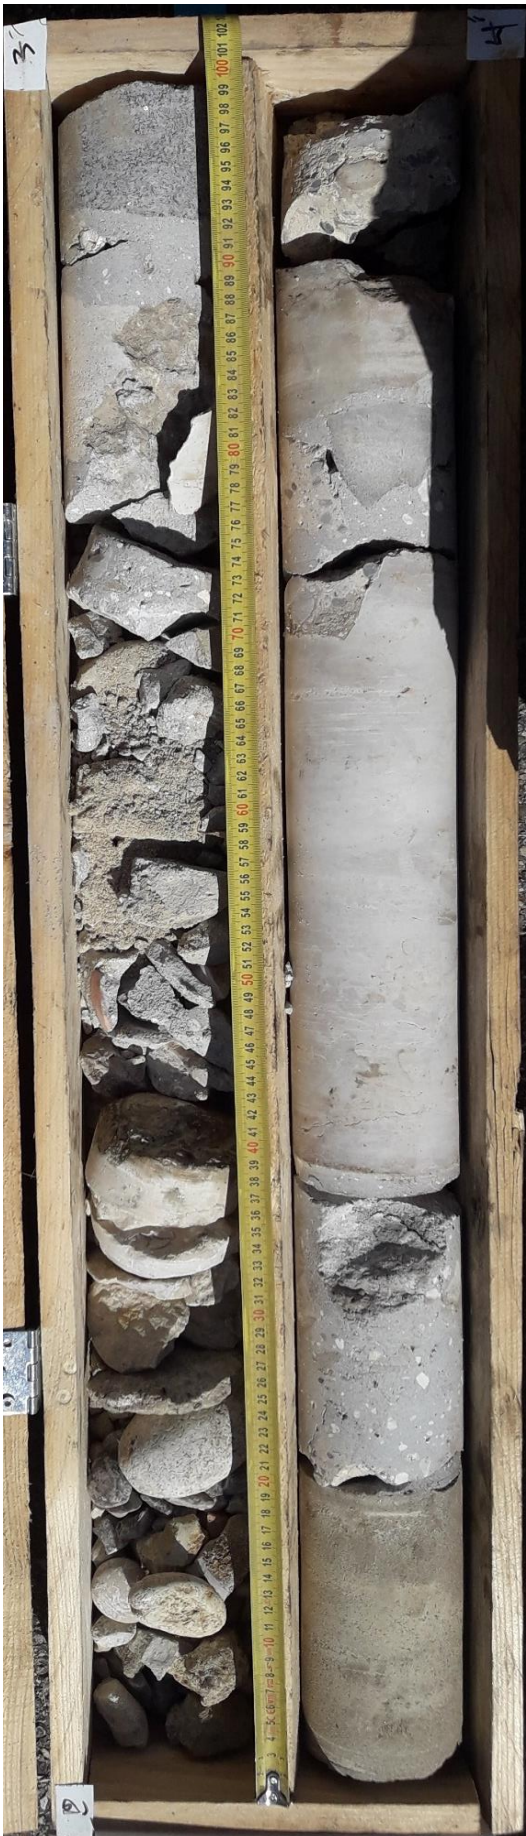
Caisse n° 2
Profondeur : 2.00 à 4.00m

Observations : Profondeur du sondage = 10m/TA

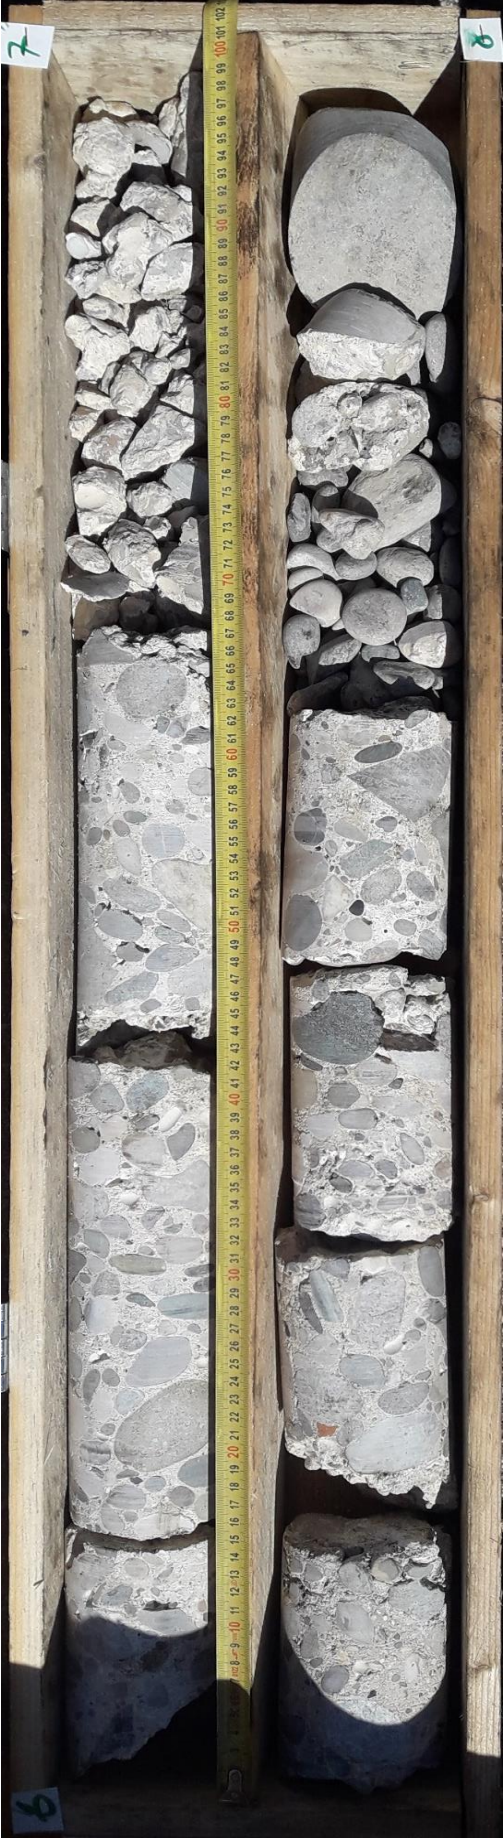
Caisse n° 4
Profondeur : 6.00 à 8.00m

Observations : Profondeur du sondage = 10m/TA

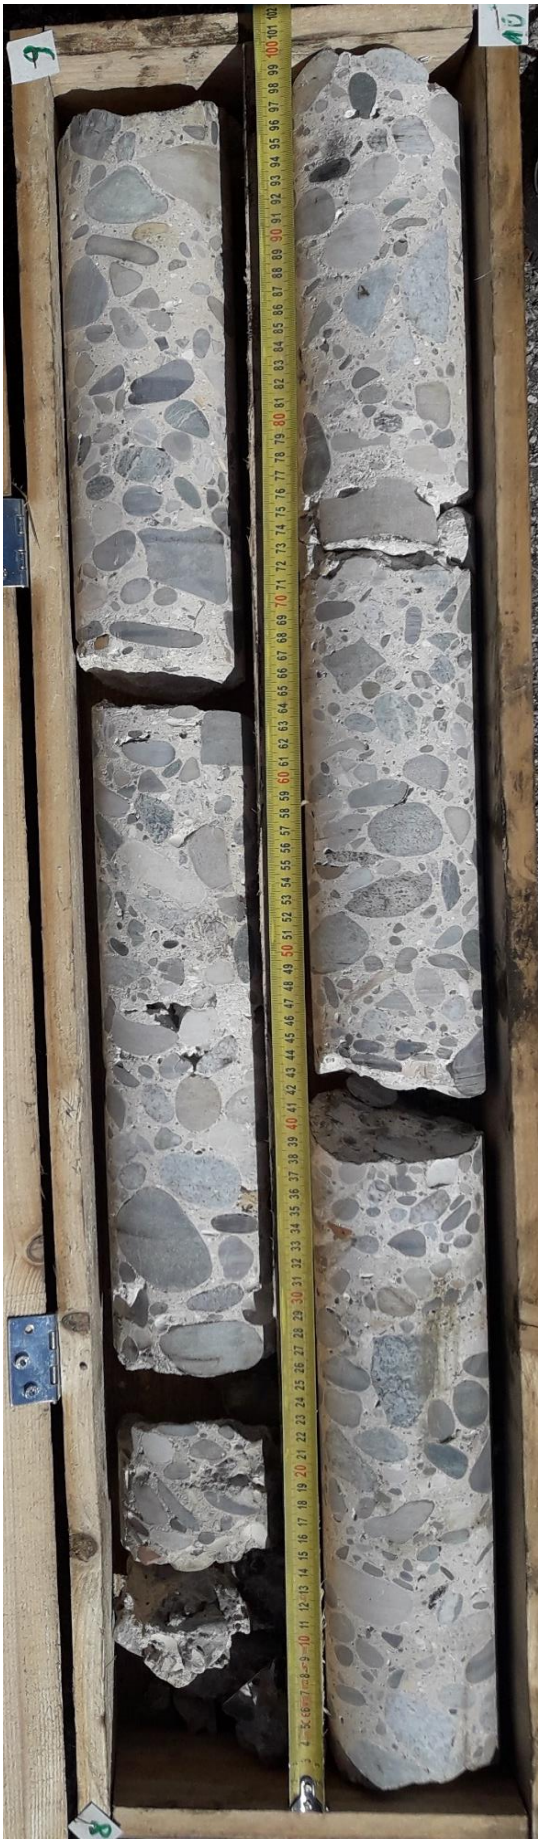
Caisse n° 5
Profondeur : 8.00 à 10.00m (FDT)

Observations : Profondeur du sondage = 10m/TA

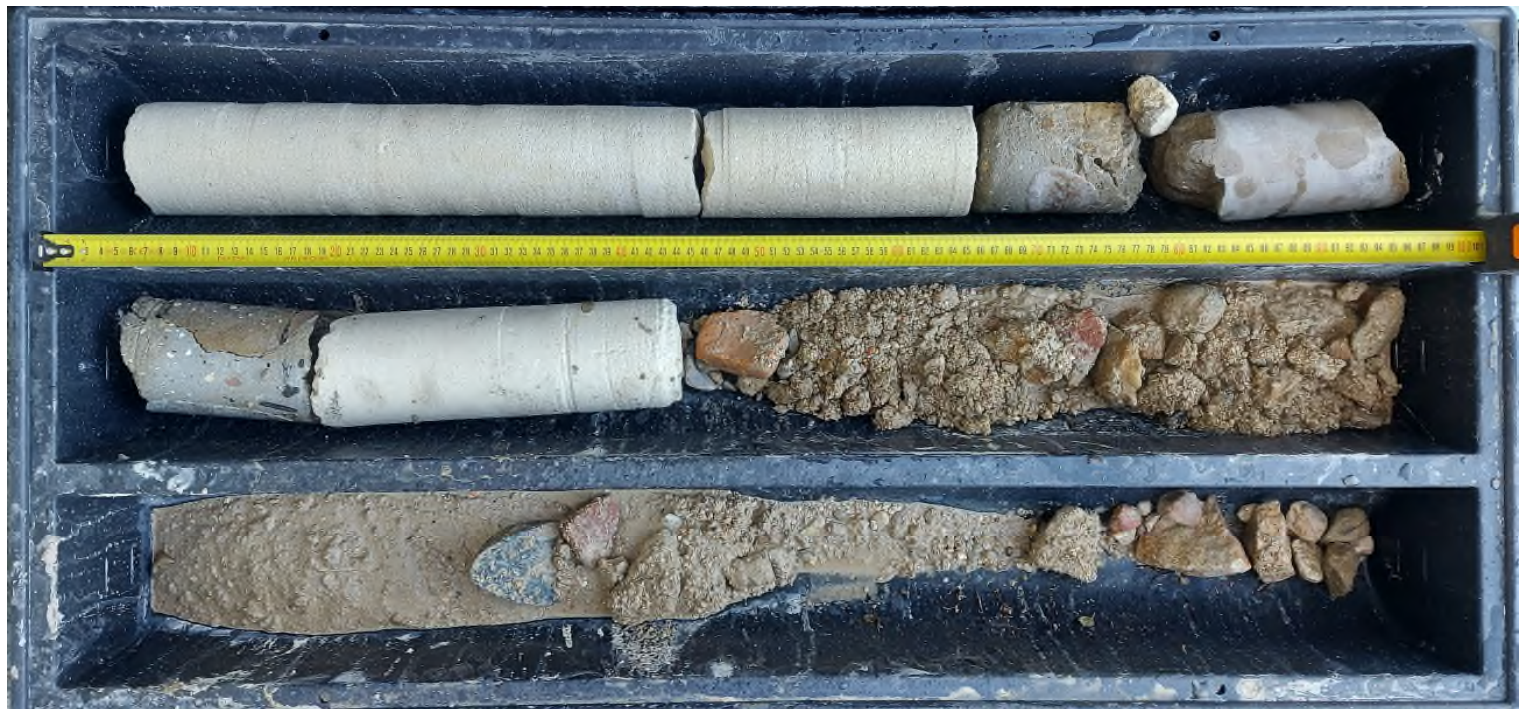
- Première pierre de taille blanche (calcaire gréseux) de parement de 0.65 m d'épaisseur, cassée à 0.45 m ;
- Mur en béton grossier incluant galets de toutes natures lithologiques (quartz, calcaires...) et de calibres variables sur environ 0.55 m ;
- Seconde pierre de taille blanche (calcaire gréseux) identique en nature à celle de parement : épaisseur de 0.25 m ;
- Remblais pulvérulents divers contenant des galets de toutes natures lithologiques, des fragments de briques et une matrice plutôt sableuse sur le reste du carottage, soit environ 1.55 m minimum.

Figure 2 : Photographie générale des carottes extraites.

L'épaisseur totale du mur est par conséquent d'environ 1.45 m.
