Rapport de mission de repérage des matériaux et produits contenant de l'amiante avant démolition

Référence AMIDEMOL-E5664135-2401 8 octobre 2024

Bien	Autre
Adresse	2 Rue Lucie Aubrac ST3 33600 PESSAC
Référence Cadastre	NC
Propriétaire	ACADEMIE DE BORDEAUX RECTORAT 5 Rue Joseph De Carayon Latour 33000 BORDEAUX
Demandeur	ACADEMIE DE BORDEAUX RECTORAT 5 Rue Joseph De Carayon Latour 33000 BORDEAUX

Type de bien	Autre
Nom	LOCAUX LOGISTIQUES
Adresse	2 Rue Lucie Aubrac ST3 33600 PESSAC
Bâtiment	ST3
Année de construction	Antérieure à 1997
Propriété de	ACADEMIE DE BORDEAUX RECTORAT 5 Rue Joseph De Carayon Latour 33000 BORDEAUX

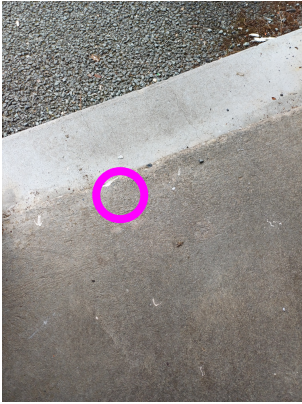
Prélèvement	P001

Pièce	Rez de Chaussée - Entrée	
Localisation	Sol	
Matériaux	Chape	
Date	2 octobre 2024	
Résultat	Absence d'amiante	
Commentaire

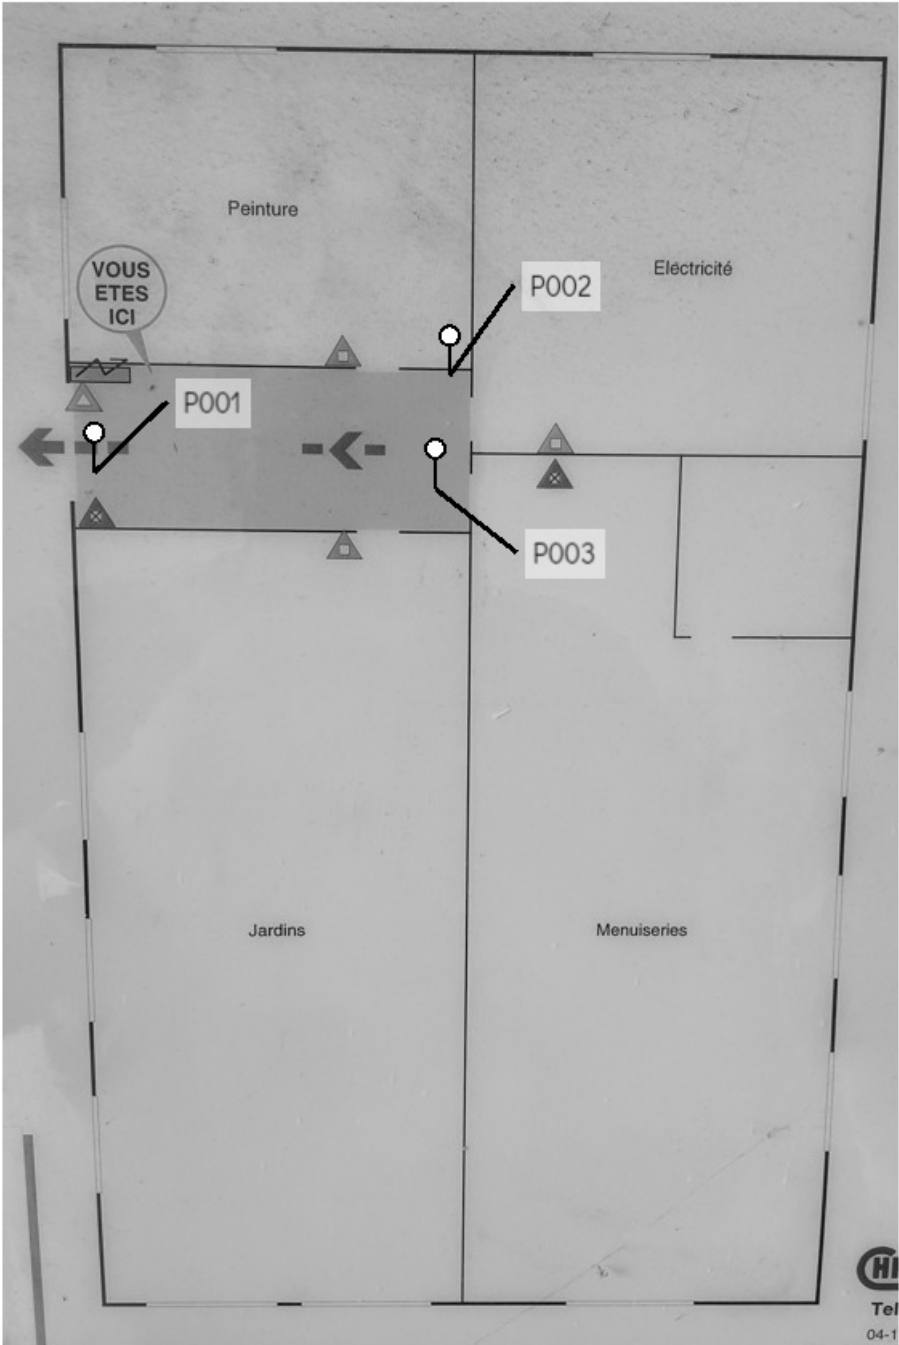
Planche de repérage usuel			1/1
Rez de Chaussée			
Référence	AMIDEMOL-E5664135-2401		Version 1
Origine	Dekra diagnostic / STEPHEN ROGELET		
Adresse	2 Rue Lucie Aubrac ST3 33600 PESSAC

Prélèvements
P001 Entrée Sol Chape
P002 Entrée Tous les murs Joints de dilatation, d'assemblage, Parpaing
P003 Entrée Faux Plafond Panneaux et plaques
