Rapport de mission de repérage des matériaux et produits contenant de l'amiante avant démolition

Référence AMIDEMOL-E5664123-2401 8 octobre 2024

Type de bien	Autre
Nom	LOCAUX LOGISTIQUES
Adresse	2 Rue Lucie Aubrac ST2 33600 PESSAC
Bâtiment	ST2
Année de construction	Antérieure à 1997
Propriété de	ACADEMIE DE BORDEAUX RECTORAT 5 Rue Joseph De Carayon Latour 33000 BORDEAUX

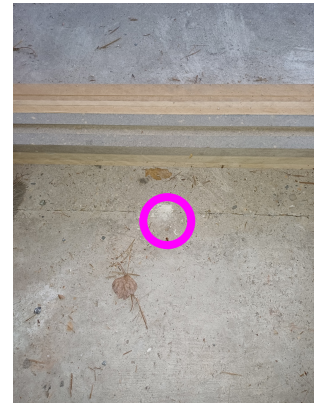
Prélèvement P001

Pièce Rez de Chaussée - Garages

Localisation Sol

Matériaux Chape

Résultat Absence d'amiante

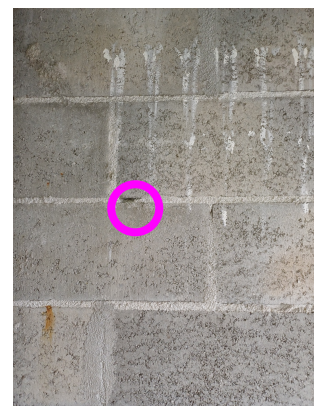
Prélèvement P002

Pièce Rez de Chaussée - Garages

Localisation Tous les murs

Matériaux Joints de dilatation, d'assemblage

Résultat Absence d'amiante

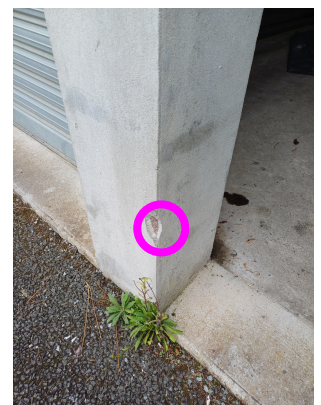
Prélèvement P003

Pièce Rez de Chaussée - Extérieur

Localisation Poteaux

Matériaux Enduits extérieurs (projetés, lissés ou talochés)

Résultat Absence d'amiante

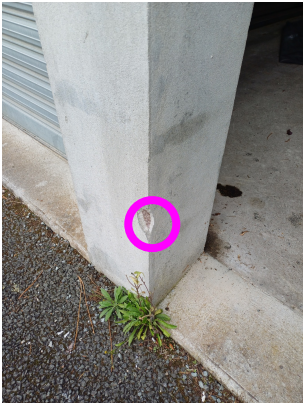
Prélèvement P004
Pièce Rez de Chaussée - Extérieur
Localisation Poteaux
Matériaux Enduits extérieurs (projetés, lissés ou talochés)
Date 2 octobre 2024
Résultat Absence d'amiante
Commentaire

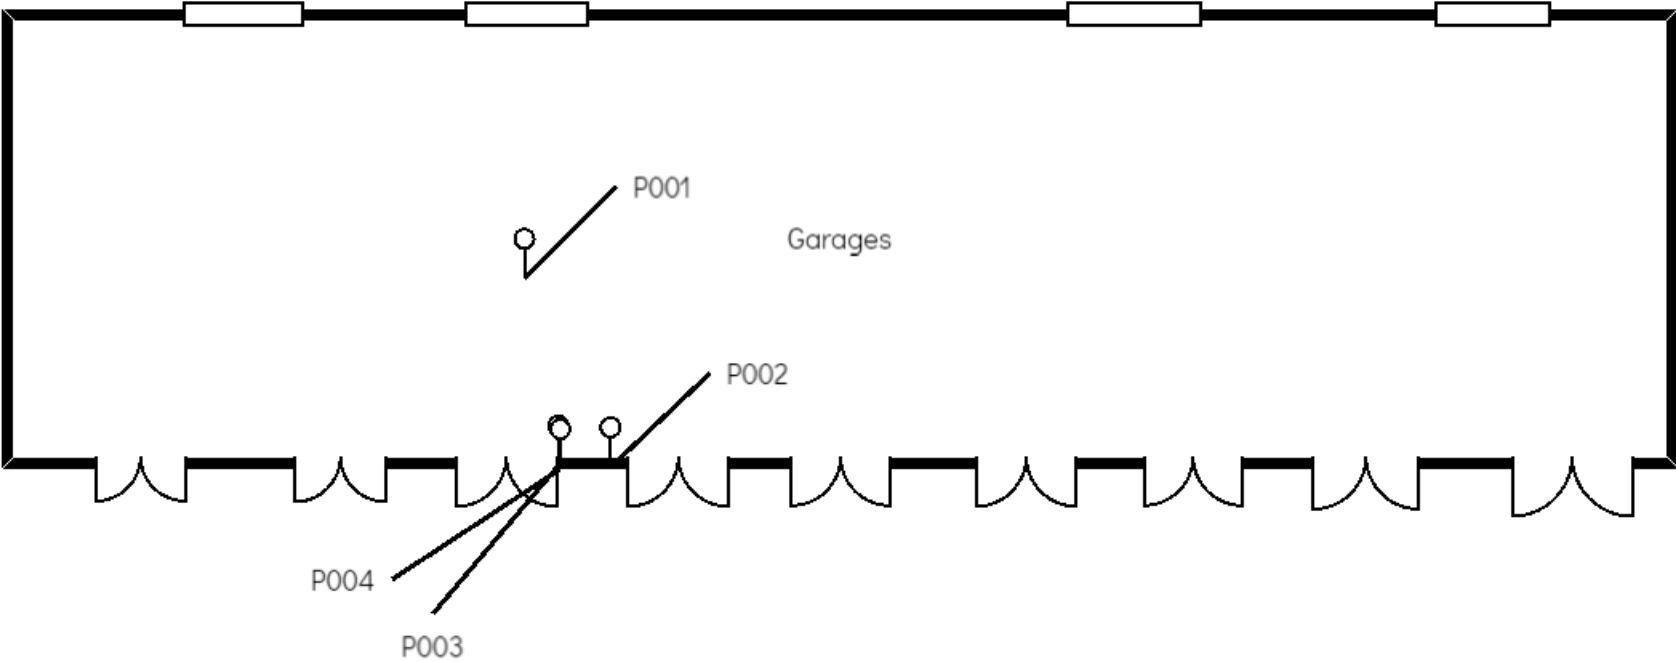
Planche de repérage usuel			1/1
Rez de Chaussée			
Référence	AMIDEMOL-E5664123-2401		Version 1
Origine	Dekra diagnostic / STEPHEN ROGELET		
Adresse	2 Rue Lucie Aubrac ST2 33600 PESSAC

Prélèvements
P001 Garages Sol Chape
P002 Garages Tous les murs Joints de dilatation, d'assemblage, Parpaing
P003 Extérieur Poteaux Enduits extérieurs (projetés, lissés ou talochés)
P004 Extérieur Poteaux Enduits extérieurs (projetés, lissés ou talochés)
