## Dossier de diagnostics techniques

Intervention de prélèvement par carottage des enrobés bitumineux susceptibles de libérer des fibres d'amiante

Référence AMIENROB-E5649160-2401-V1 11 octobre 2024

Bien	Voirie
Adresse	2 Rue Lucie Aubrac VOIRIES 33600 PESSAC
Référence Cadastre	NC
Propriétaire	ACADEMIE DE BORDEAUX RECTORAT 5 Rue Joseph De Carayon Latour 33000 BORDEAUX
Demandeur	ACADEMIE DE BORDEAUX RECTORAT 5 Rue Joseph De Carayon Latour 33000 BORDEAUX

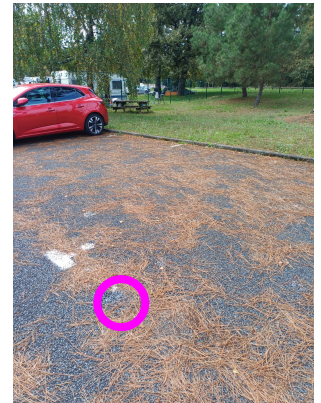
Prélèvement P001  
Pièce Extérieur - Voiries  
Localisation Enrobé 1  
Matériaux Enrobés bitumineux des couches de voirie, asphalte  
Date 2 octobre 2024  
Résultat Présence d'amiante  
Commentaire AMIANTE + HAP

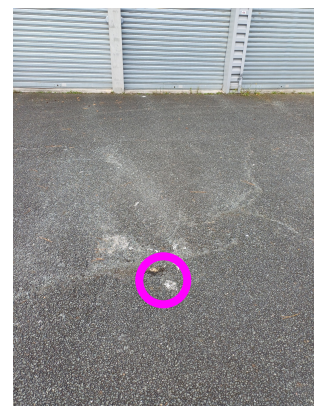
Prélèvement P002  
Pièce Extérieur - Voiries  
Localisation Enrobé 2  
Matériaux Enrobés bitumineux des couches de voirie, asphalte  
Date 2 octobre 2024  
Résultat Présence d'amiante  
Commentaire AMIANTE + HAP

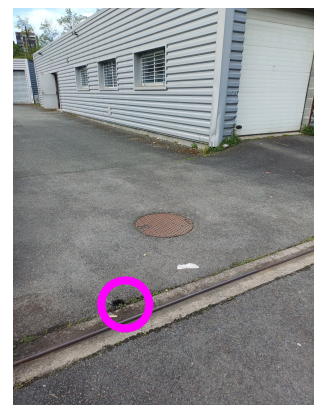
Prélèvement P003  
Pièce Extérieur - Voiries  
Localisation Enrobé 3  
Matériaux Enrobés bitumineux des couches de voirie, asphalte  
Date 2 octobre 2024  
Résultat Absence d'amiante  
Commentaire AMIANTE + HAP

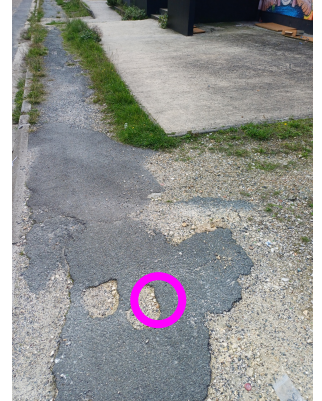
Prélèvement P004  
Pièce Extérieur - Voiries  
Localisation Enrobé 4  
Matériaux Enrobés bitumineux des couches de voirie, asphalte  
Date 2 octobre 2024  
Résultat Absence d'amiante  
Commentaire AMIANTE + HAP

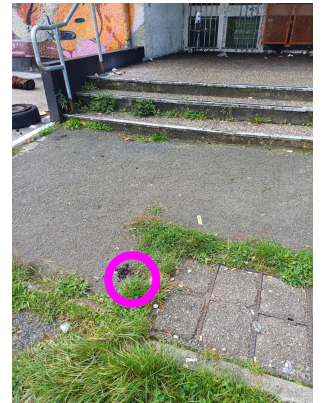
Prélèvement P005  
Pièce Extérieur - Voiries  
Localisation Enrobé 5  
Matériaux Enrobés bitumineux des couches de voirie, asphalte  
Date 2 octobre 2024  
Résultat Absence d'amiante  
Commentaire AMIANTE + HAP

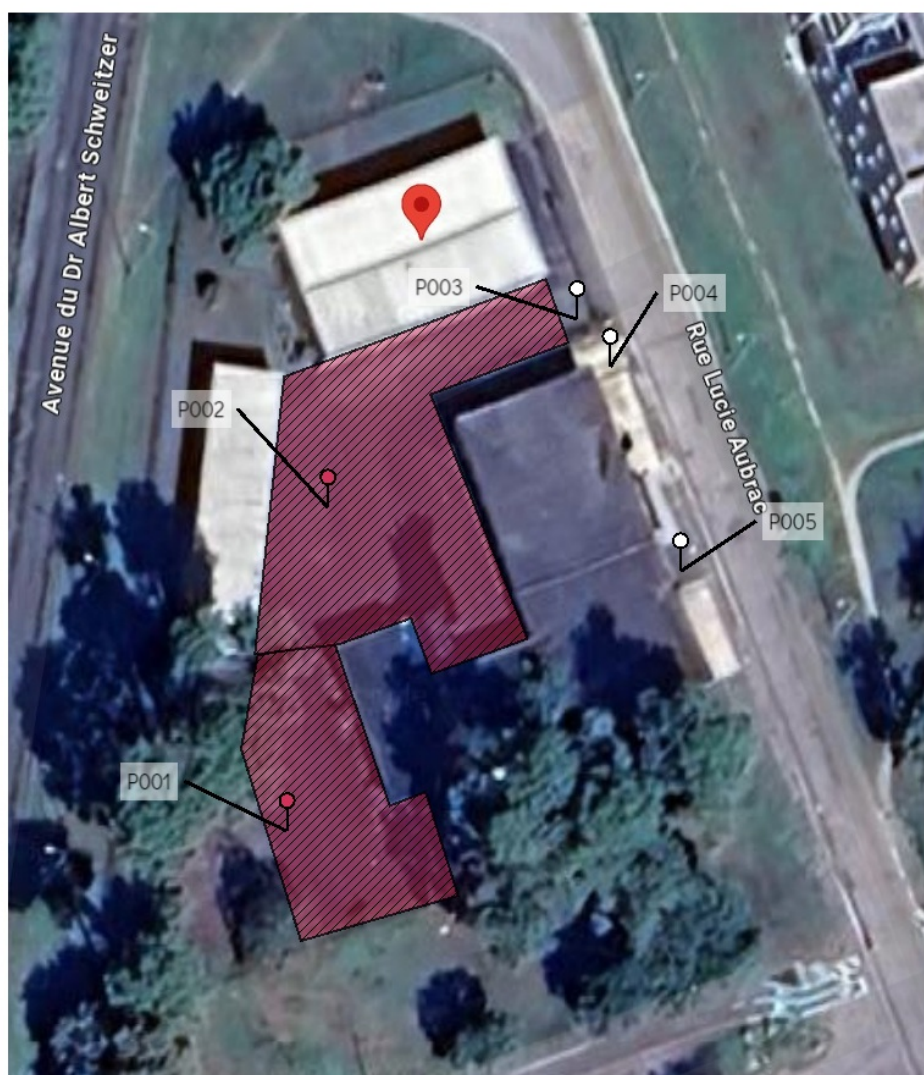
Planche de repérage usuel Extérieur		1/1
Référence	AMIENROB-E5649160-2401-V1	Version 2
Origine	Dekra diagnostic / STEPHEN ROGELET	
Adresse	2 Rue Lucie Aubrac VOIRIES 33600 PESSAC

**P001 Voiries Enrobé 1**

**P002 Voiries Enrobé 2**

**P003 Voiries Enrobé 3**

**P004 Voiries Enrobé 4**

**P005 Voiries Enrobé 5**

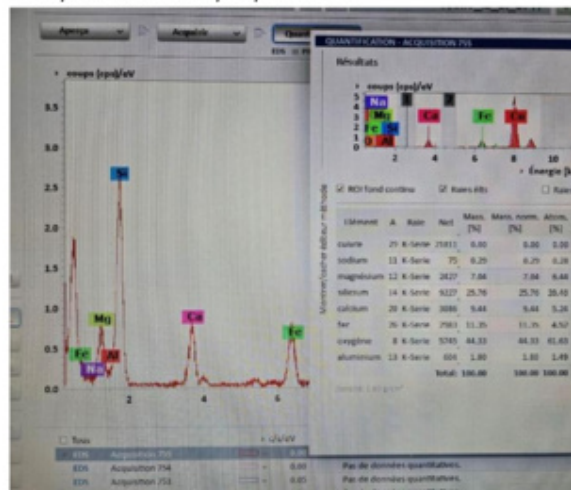
## Données analytiques de la couche de « granulats »

Image META morphologie x15K :

Composition chimique par EDX :

Cliché de diffraction x50 cm :

- ✓ Morphologie conforme
- ✓ Diffraction conforme
- ✓ Composition chimique conforme

Type d'amiante détecté : **Actinolite**
