N° d'affaire : S-2406-062 – V2

MISE EN PLACE D'UNE BÂCHE INCENDIE AVEC CHEMIN D'ACCÈS + DIAGNOSTIC AMIANTE/HAP

**DIAGNOSTIC GÉOTECHNIQUE
ET ÉTUDE GÉOTECHNIQUE DE CONCEPTION
MISSIONS G5 + G2/AVP**
Quartier Capitaine Vergnes – Montauban (82)

Maître d'ouvrage : VRD CONCEPT
201 Avenue d'Allemagne
82000 MONTAUBAN

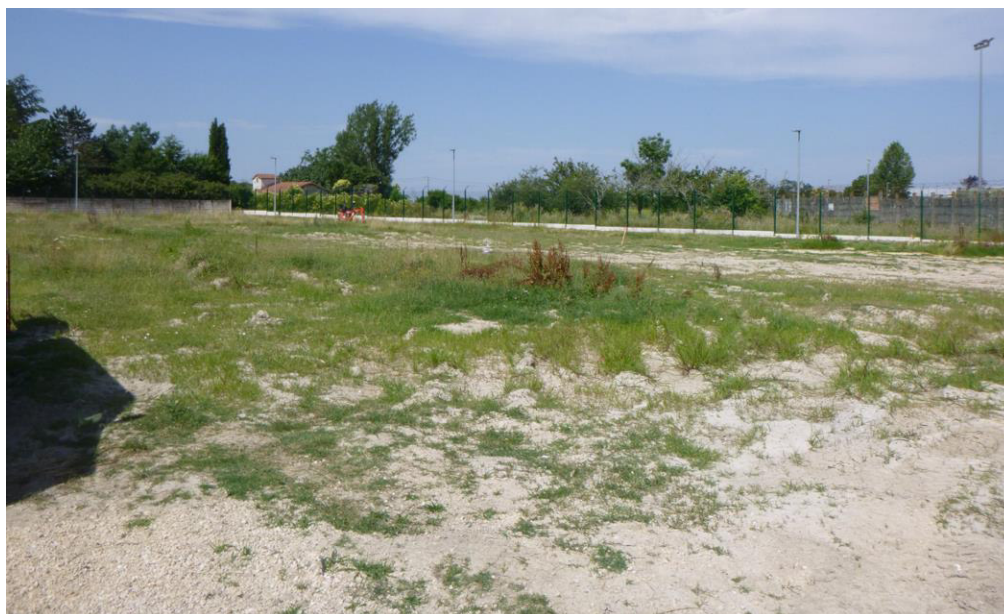
D'un point de vue topographique, le terrain concerné par le projet est relativement plat et horizontal. D'après la carte IGN et les données altimétriques du plan de nivellement, son altitude est de l'ordre de + 104,7/104,8 NGF. Son assiette est plus ou moins enherbée et ne comporte pas de végétation arbustive ou arborée.

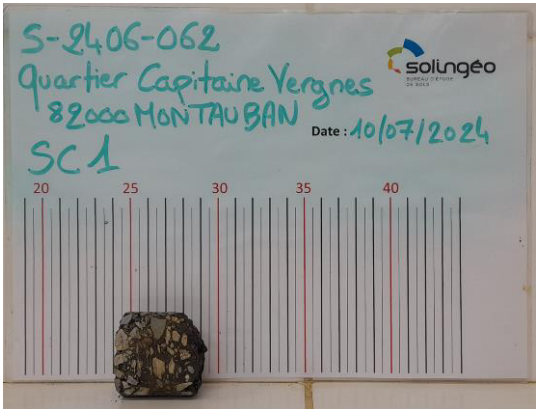
<p>Epaisseur matériaux hydrocarbonés = 0,04 m</p>
