### 9<sup>e</sup> RSAM Quartier Vergnes à Montauban

Etude hydrologique du bassin versant central pour la gestion des eaux pluviales et la rétention des eaux incendie (Mise à jour partielle du diagnostic hydrologique SAUNIER de 2009)

Rapport n°A126007/Version C – février 2024

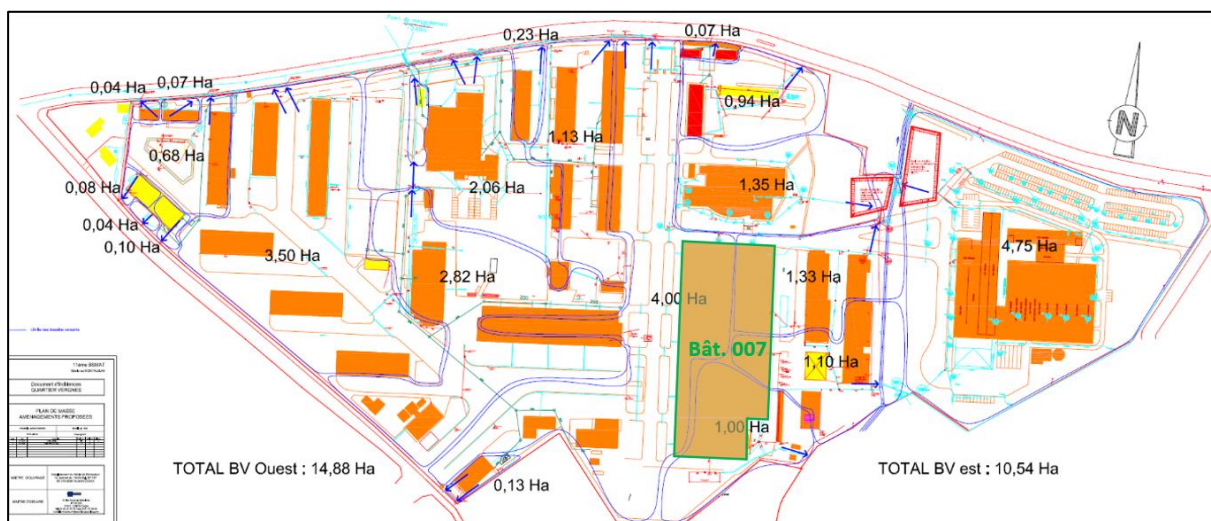
Il est à noter que des travaux ont été entrepris sur le site depuis cette date et ont conduit à modifier les conditions de gestion des écoulements sur certains secteurs.

Figure 5. Proposition de délimitation des sous bassins versants du site - version caduque (novembre 2008)

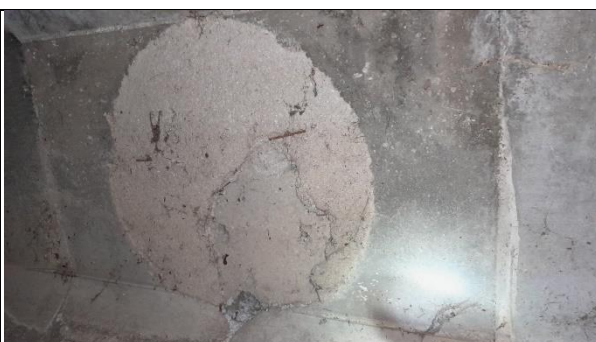
Ancien raccordement (diam. 800mm) condamné dans le dalot, au niveau du regard Nord (dans le coude). Présence d'un raccordement PVC diam. 150 mm à gauche probablement actif (traces sur la paroi)

Ancien raccordement condamné (plaque polystyrène en cours de dégradation)

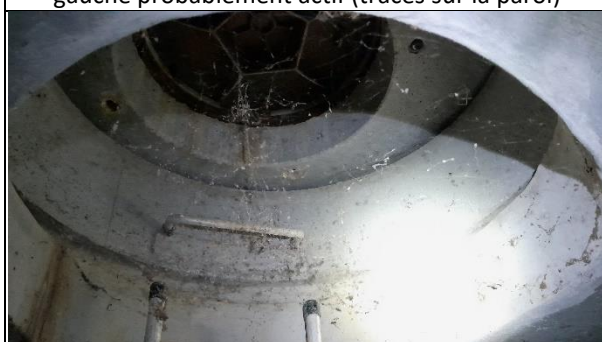
Regard Nord sur le dalot localisé au niveau du coude. Tampon non retrouvé en surface

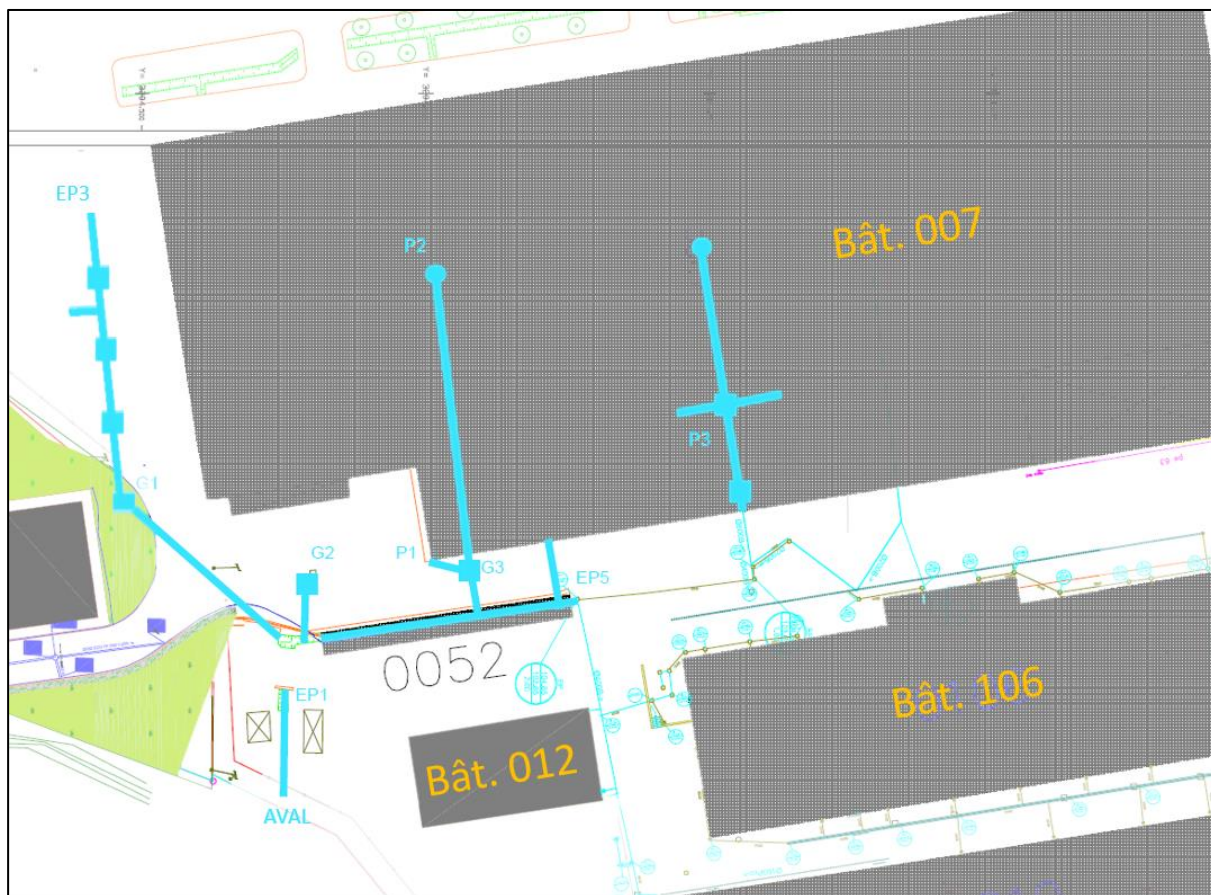
Les portions de réseaux inspectées sont repérées sur l'extrait de plan suivant :

Figure 11. Repérage des portions de réseaux inspectées par passage caméra le 07/12/2023 (I2C, déc.2023)

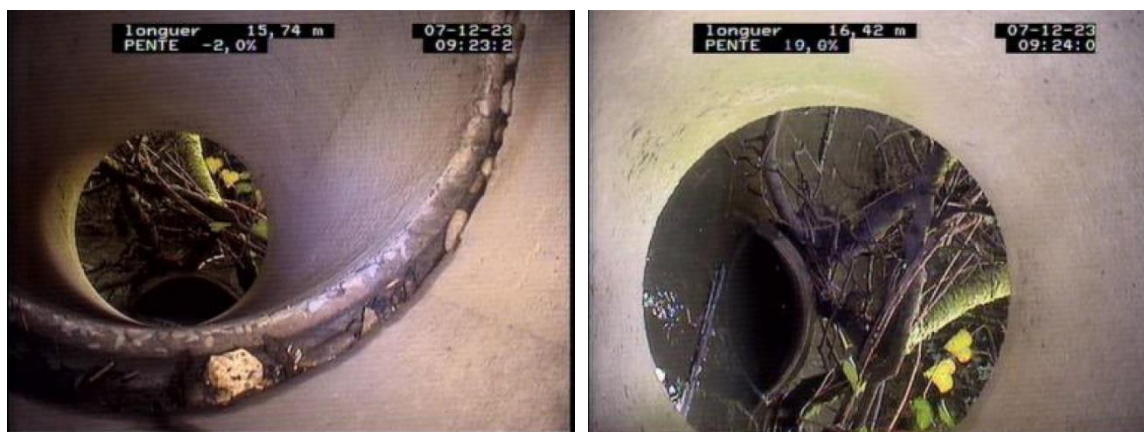
L'inspection de la conduite de rejet au fossé extérieur au site au sud-est a permis de confirmer le tracé de la conduite et le point de rejet. Il apparaît que la conduite béton diamètre 400mm est en mauvais état avec de nombreuses fissures longitudinales. A la fin du tronçon, au niveau du rejet au fossé, le dernier élément de buse béton est désassemblé de la conduite et commence à basculer vers le fond du fossé. La caméra a permis d'observer qu'une portion de buse béton, qui constituait l'extrémité initiale de la conduite, est d'ores et déjà tombée complètement au fond du fossé.

Figure 12. Extrémité de la conduite de rejet au sud-est vers le fossé du petit Merdagnou (élément désassemblé en cours de basculement et élément dans le fossé)

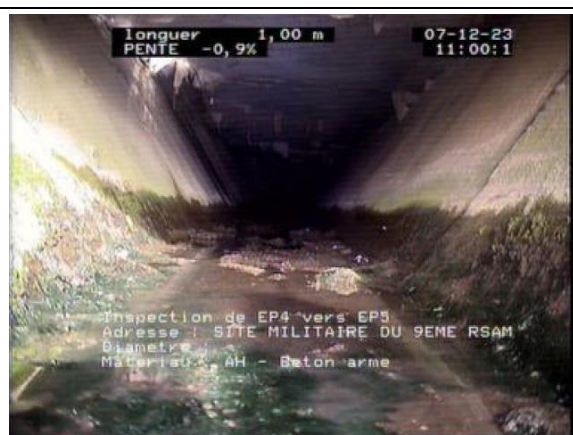
A l'extrémité nord du fossé béton, une conduite PEHD en forte pente (>6%) raccorde l'extrémité du fossé béton vers le regard situé à l'extrémité nord du bâtiment 052. Cette conduite peut éventuellement jouer un rôle de délestage en cas de saturation et mise en charge du réseau.

Section aval du fossé béton sous le bâtiment 052

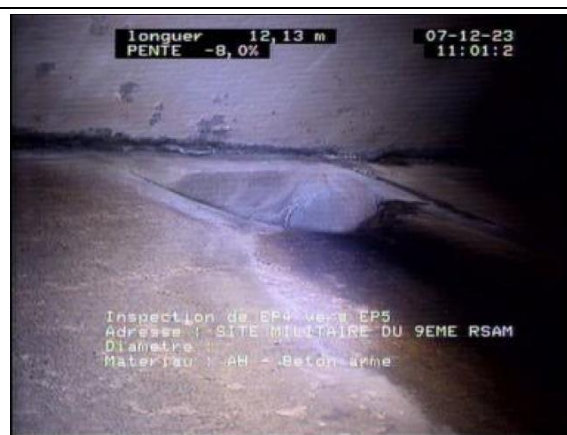
Raccordement latéral n°1 côté gauche sur le fossé béton

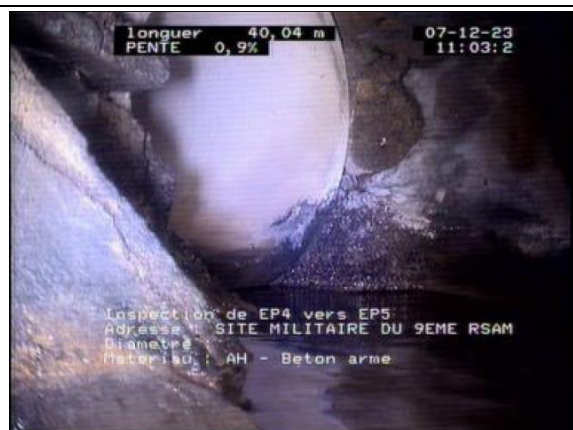
Raccordement latéral n°2 côté gauche sur le fossé béton

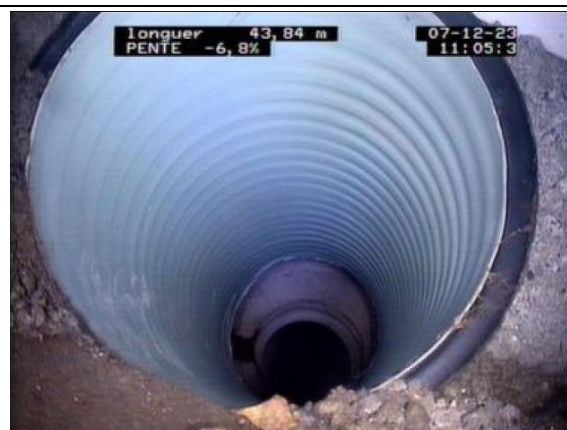
Modification de la section et des matériaux à l'extrémité nord du fossé béton (conduite PEHD en forte pente)

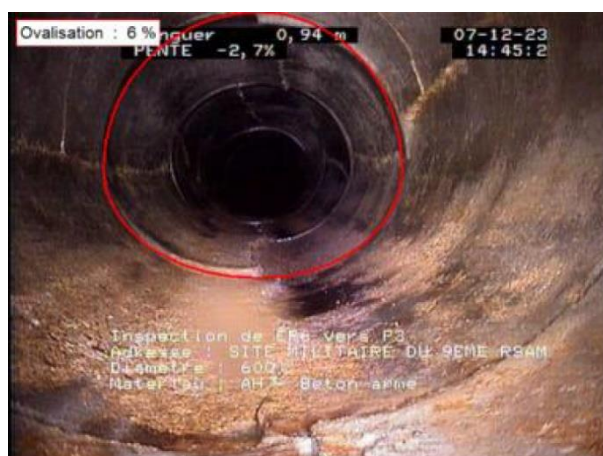
L'inspection révèle que la portion située sous la voirie est fortement dégradée avec des fissures complexes ouvertes. La réduction horizontale de la section (ovalisation) a été mesurée à près de 6%.

Cette déformation est probablement due à la faible profondeur d'enfouissement de la conduite sous la voirie et au trafic important de poids lourds sur cette zone.

Figure 13. Déformation de la conduite béton 600mm inspectée

1.00	BAAB - Assemblage - Réduction horizontale de la section de la canalisation - Réduction de 5.80%	43
					15.92	BABCC - Fissure complexe ouverte	43

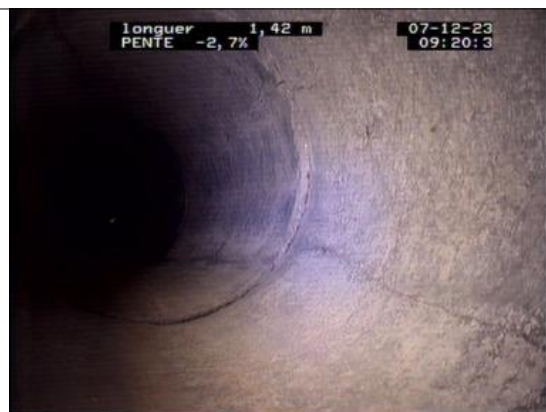
DISTANCE : **1.42 m**

**BABAA - Début : Micro-fissures longitudinales à 3h**

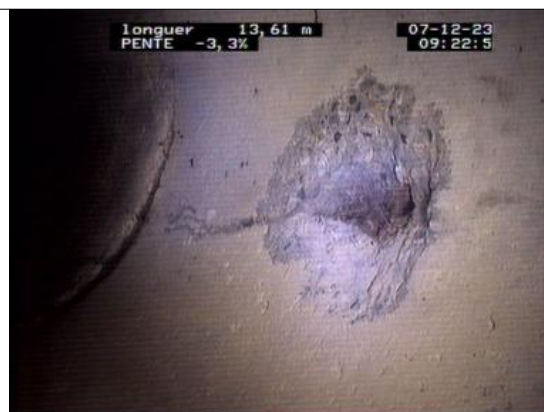
DISTANCE : **13.61 m**

**BACA - Assemblage - Rupture à 3h**

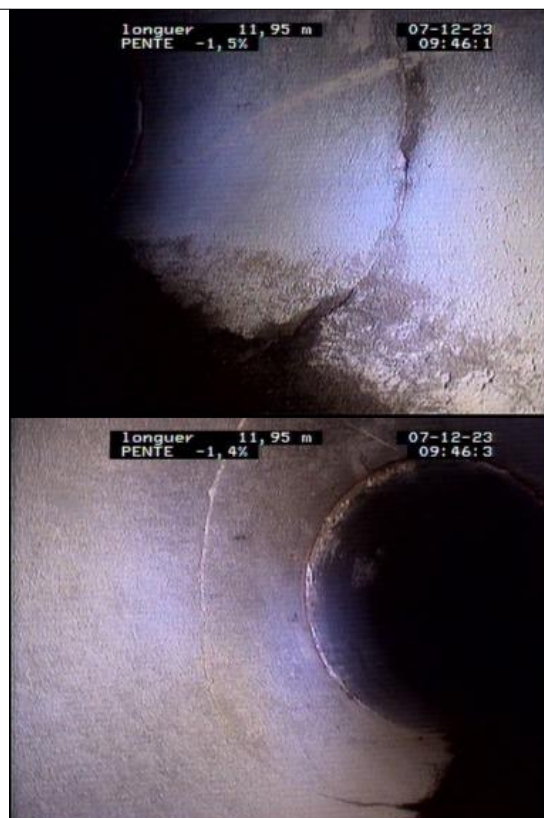
**BABBB - Fissure circonférentielle fermée**

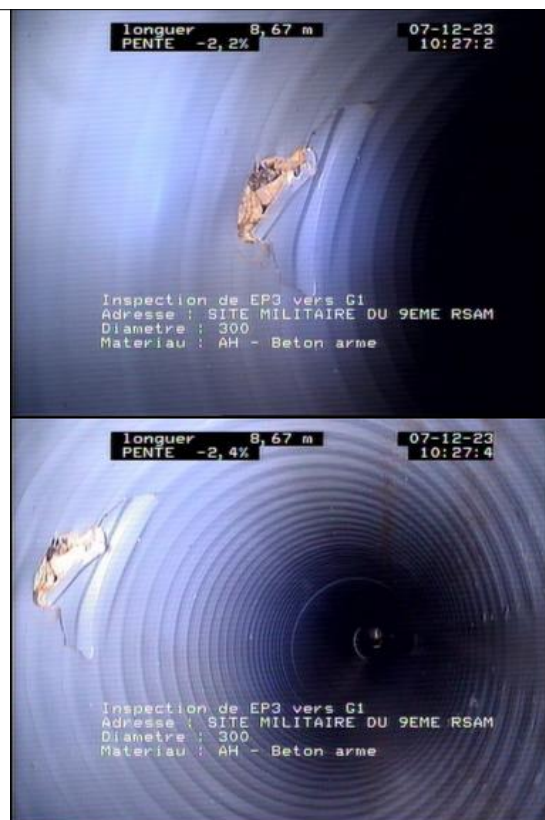
**BACA - Rupture à 12h**

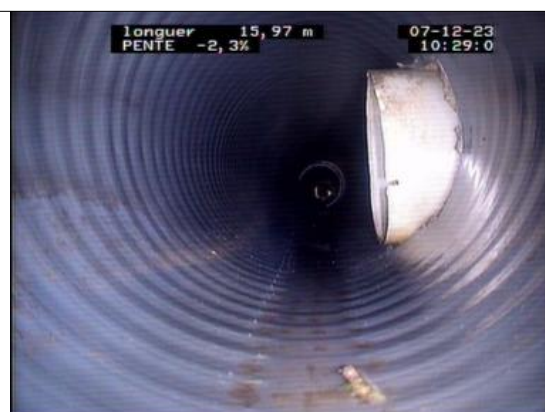
DISTANCE : **15.97 m**

**BAG - Branchement pénétrant - Pénétration de 25%**

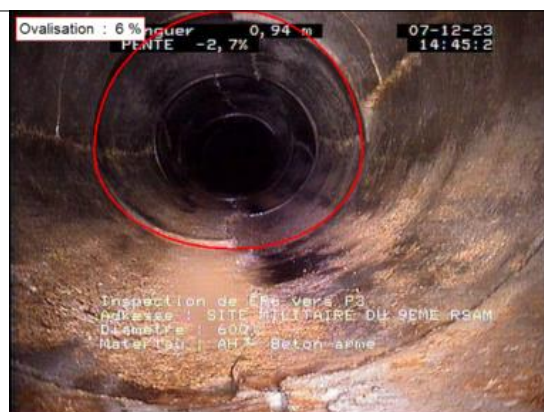
**BAAB - Assemblage - Réduction horizontale de la section de la canalisation**  
**- Réduction de 5.80%**  
**BABCC - Fissure complexe ouverte**
