DOSSIER TECHNIQUE AMIANTE (DTA)

| Immeuble : | bâtiment M |
| Adresse : | ROUTE D HAUT LIEU 59440 AVESNES SUR HELPE |
| Référence du présent DTA | 7129018/S2.6.3.DTA |

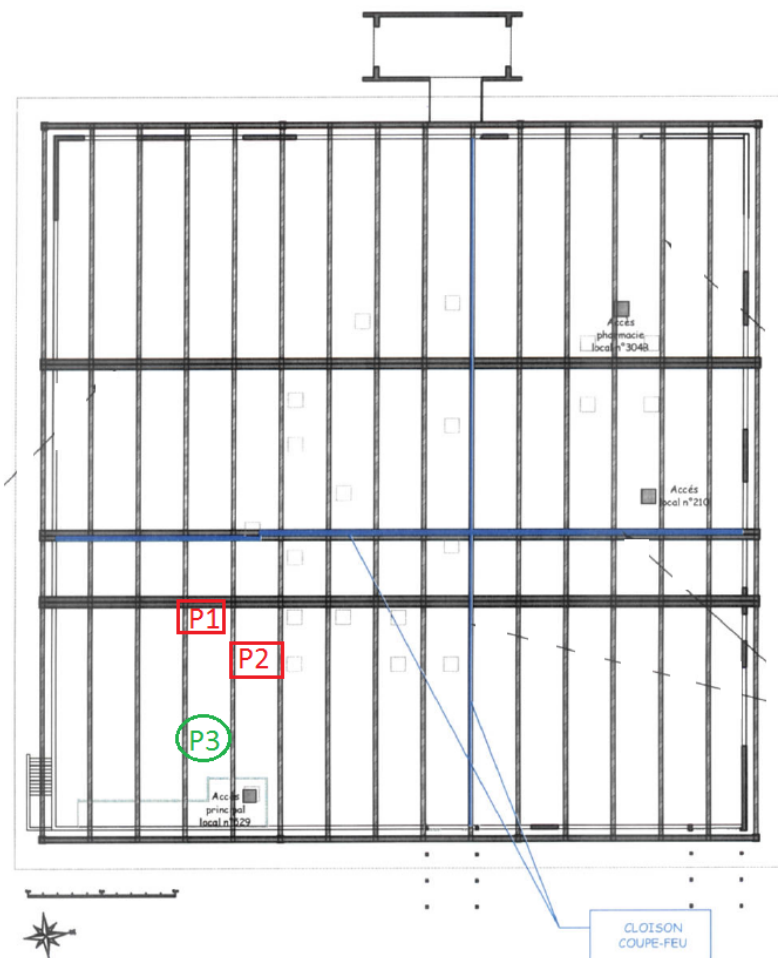
| Réalisé par : Mohamed JEBBOURI | N° de planche : 1 / 4 | |

| Site : bâtiment M | Adresse : ROUTE D HAUT LIEU 59440 AVESNES SUR HELPE | Localisation : 1 er / comble plenum |

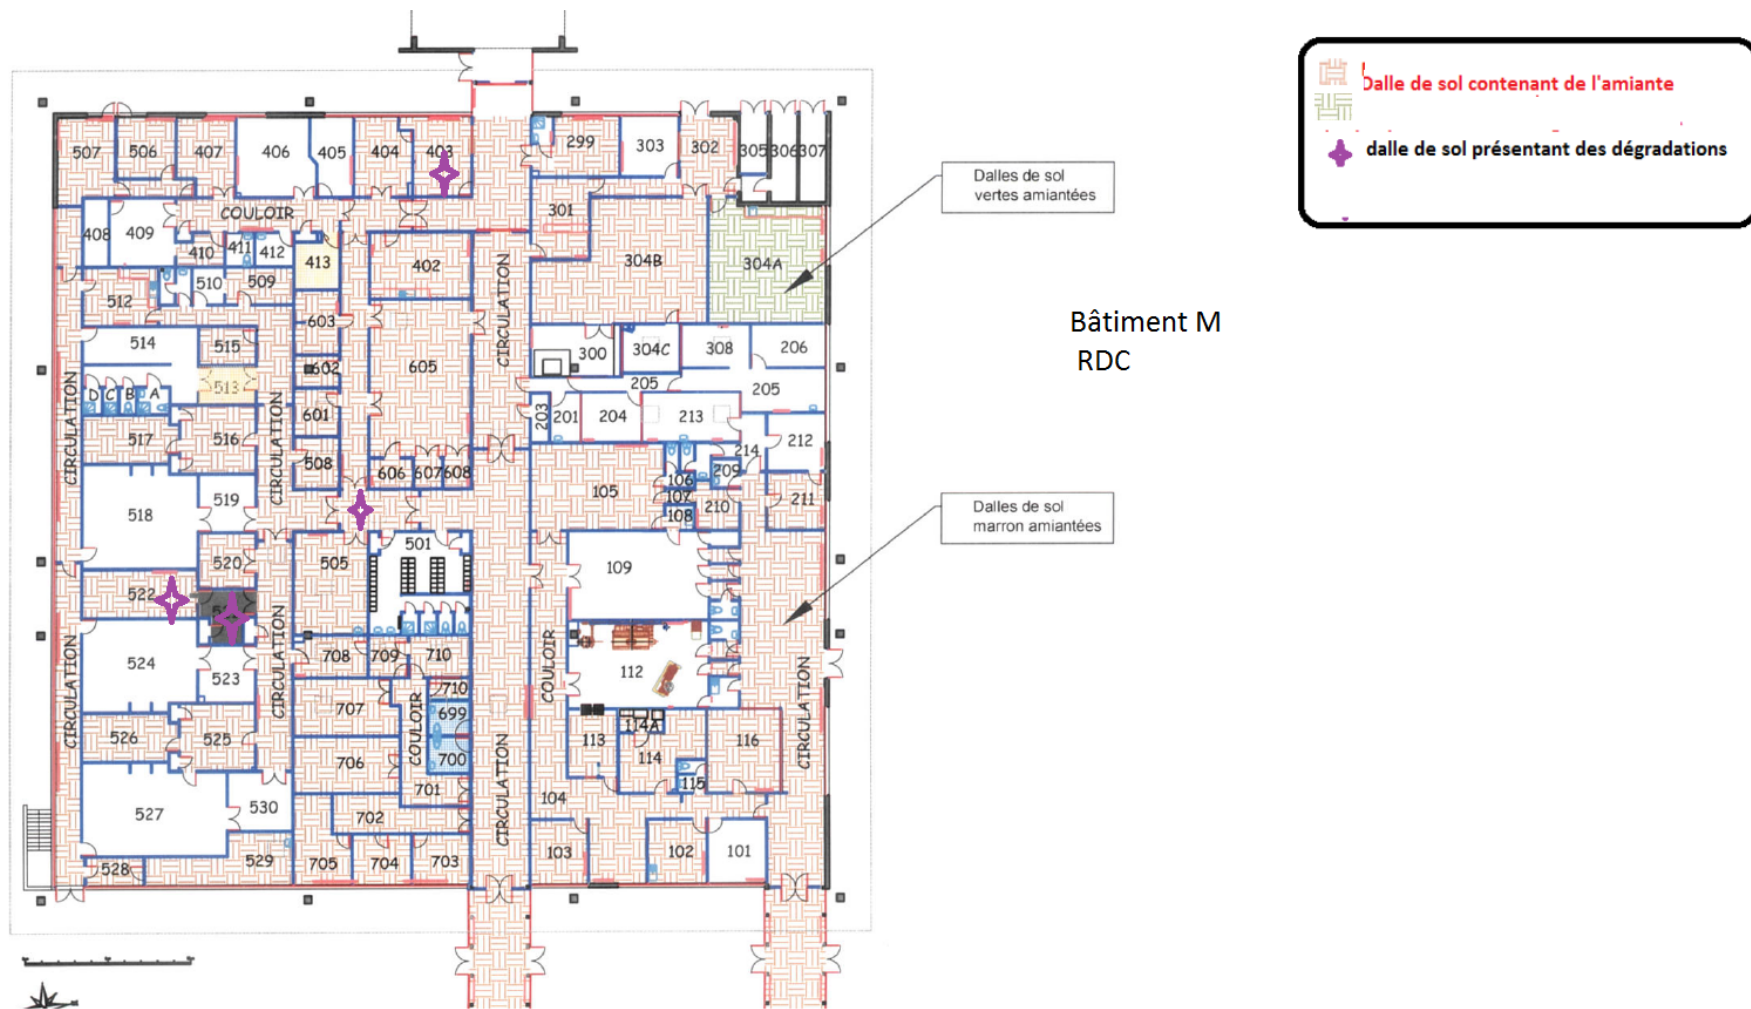
| Réalisé par : Mohamed JEBBOURI | N° de planche : 2 / 4 | |

| Site : bâtiment M | Adresse : ROUTE D HAUT LIEU 59440 AVESNES SUR HELPE | Localisation : RDC |

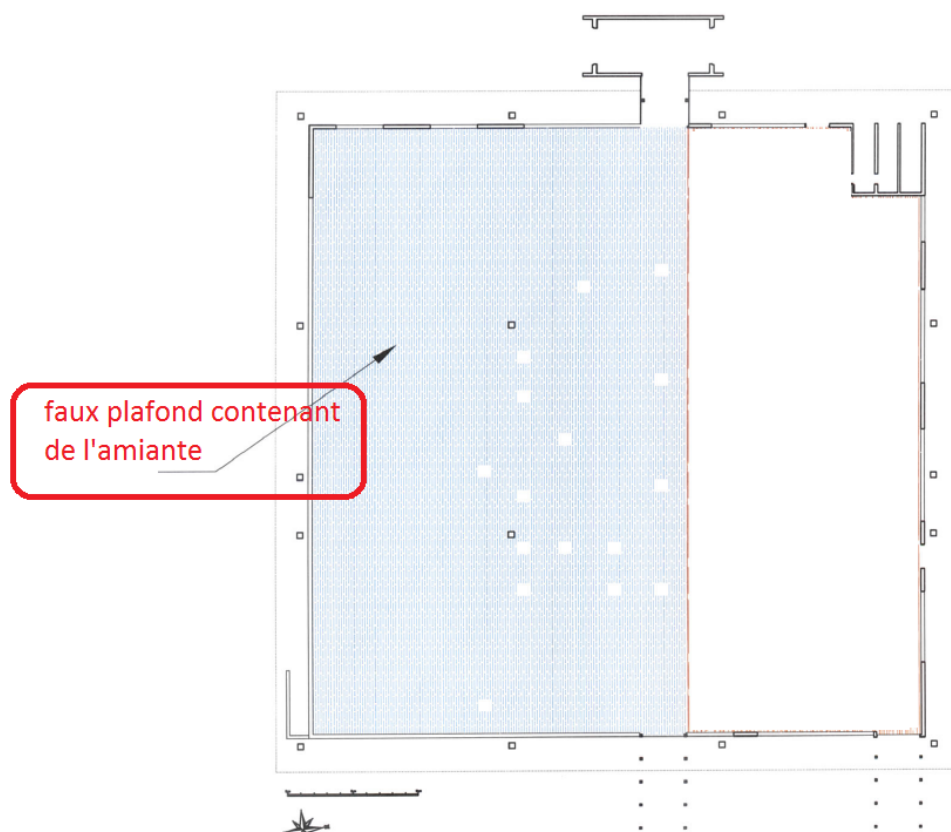
| Planche de repérage (la planche de repérage est indissociable du rapport) | | |
|---|---|---|
| Réalisé par : Mohamed JEBBOURI | N° de planche : 3 / 4 | |

BATIMENT M
Repérage des matériaux et produits
contenant de l'amiante

| Planche de repérage (la planche de repérage est indissociable du rapport) | | |
|---|---|---|
| Site : bâtiment M | Adresse : ROUTE D HAUT LIEU 59440 AVESNES SUR HELPE | Localisation : RDC |

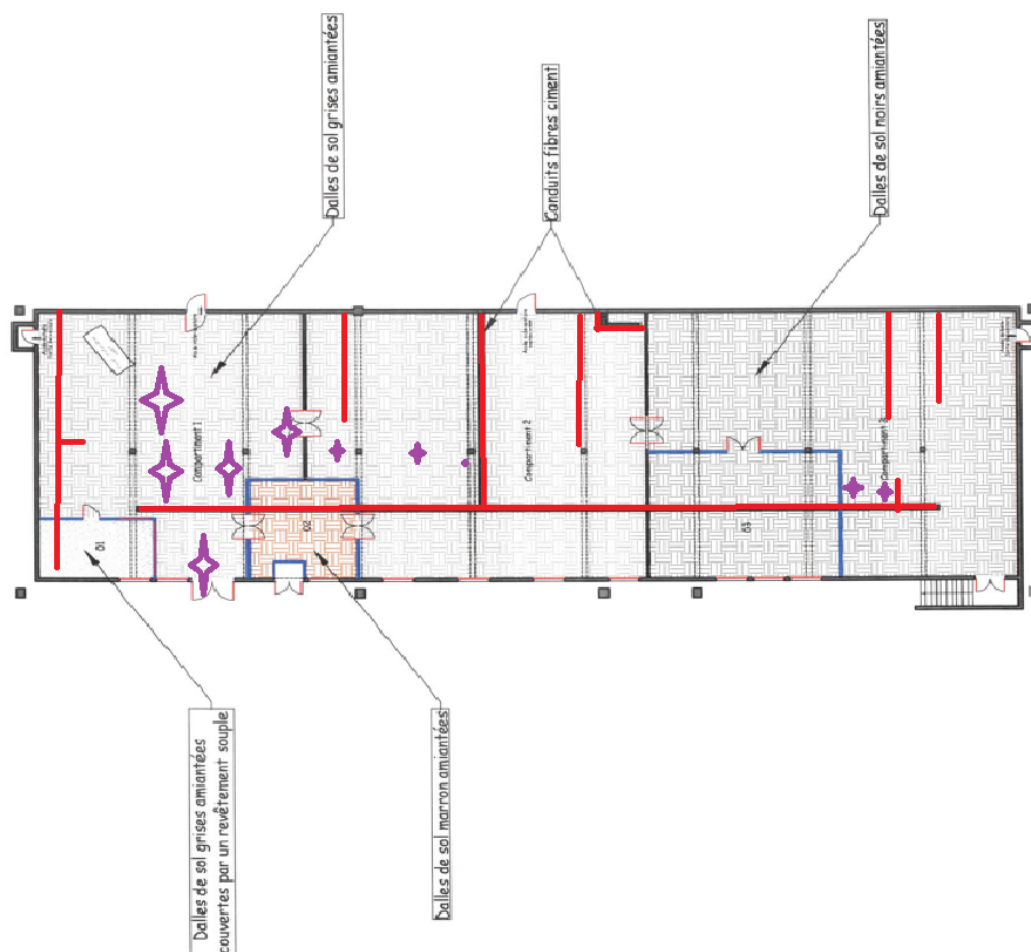
Bâtiment M - Plan niveau R-1
Repérage des matériaux et produits
contenant de l'amiante
