**Rapport de mission de repérage des éléments extérieurs de la
liste B de l'annexe 13-9 du Code de la Santé Publique, contenant
de l'amiante**

Coordonnées du site : BATIMENT H
Nom du site : CENTRE HOSPITALIER
Latitude : 3.927774
Longitude : 50.124606

Immeuble bâti objet du repérage :
bâtiment
ROUTE D HAUT LIEU
59440 AVESNES SUR HELPE

Numéro d'affaire : 7129018
Référence du rapport : 7129018/S3.10.2.R
Rédigé le : 28/05/2018
Opérateur de repérage : Mohamed JEBBOURI
Date de la commande : 01/01/2018

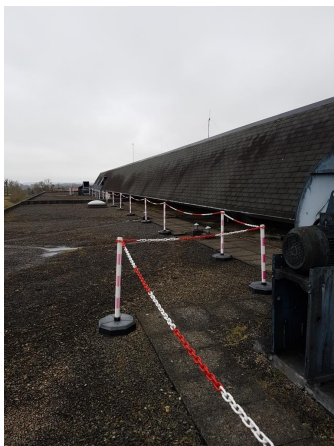
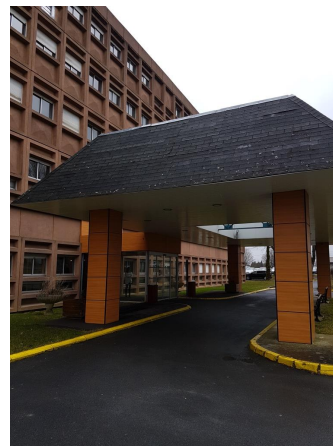
Localisation	Ouvrage	Matériau ou produit	Description	N° Prél.	Critère de décision	Sondage / Observation	Présence d'amiante	EC
toiture	Toiture	Ardoise	composite, , type shingle	P1	Résultat d'analyse	/	NON	/

Prélèvement - P1 : toiture - Ardoise- (Absence d'amiante)

N° éch.	Référence client	Description visuelle de la couche	Technique utilisée	Préparation		Résultats
				Nb	Type	
001	BV3ED9317 Réf. plan : P1 toiture/Toiture - Ardoise - (composite)	Matériau souple bitumineux (noir)	MET *	1	Calcination et attaque acide (méthode interne de traitement)	Fibres d'amiante non détectées
