**Rapport de mission de repérage des matériaux et produits
contenant de l'amiante à intégrer au Dossier Technique Amiante**

Article R1334-18 du Code de la Santé Publique, Norme NF X 46-020 du 5 aout
2017

Bâtiment H
ROUTE D HAUT LIEU
59440 AVESNES SUR HELPE

Numéro d'affaire : 7129018
Référence du rapport : 7129018/S2.4.1.R
Rédigé le : 28/05/2018
Opérateur de repérage : Mohamed JEBBOURI
Date de la commande : 01/01/2018

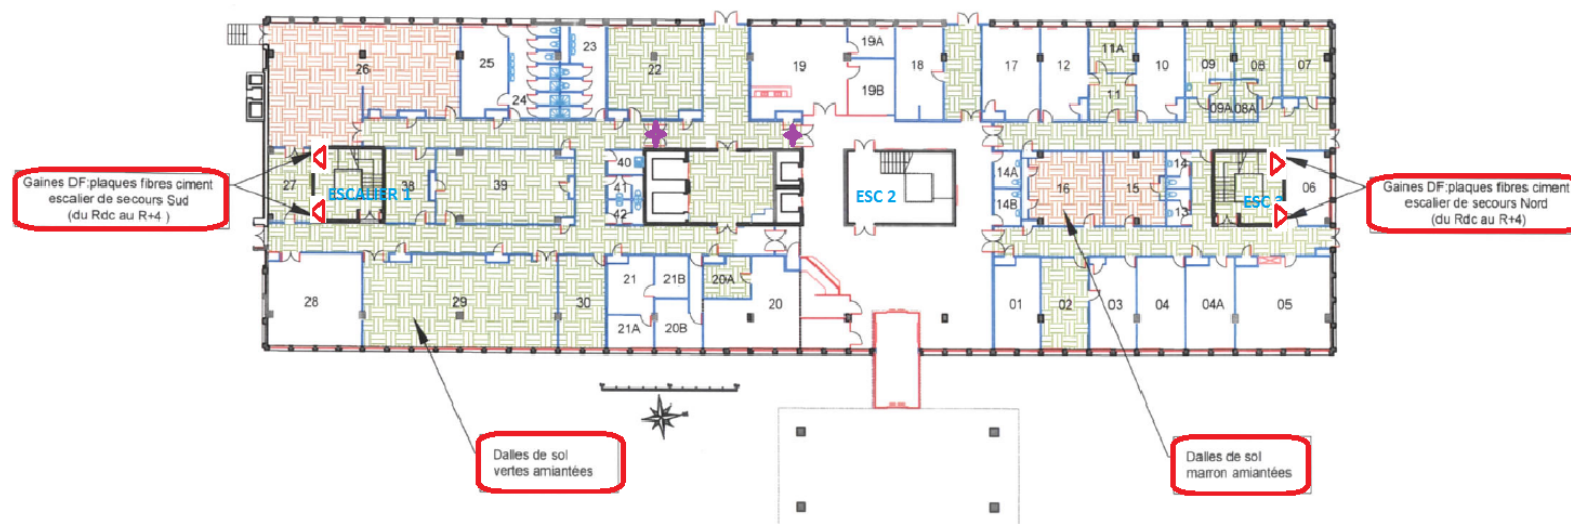
Planche de repérage (la planche de repérage est indissociable du rapport)		
Site : Bâtiment H	Adresse : ROUTE D HAUT LIEU 59440 AVESNES SUR HELPE	Localisation : RDC
Réalisé par : Mohamed JEBBOURI	N° de planche : 1 / 1

Dalle de sol contenant de l'amiante
-

plaques fibres ciment gaines DF
-

dalle de sol présentant des dégradations

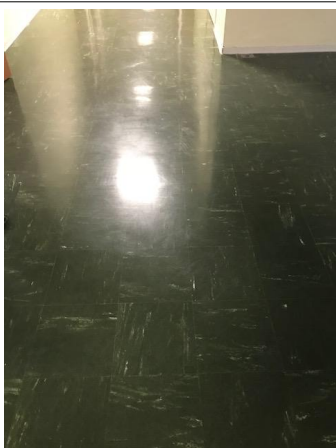
Déclaré - D1 : RDC - Dalle de sol - EP- (Présence d'amiante)

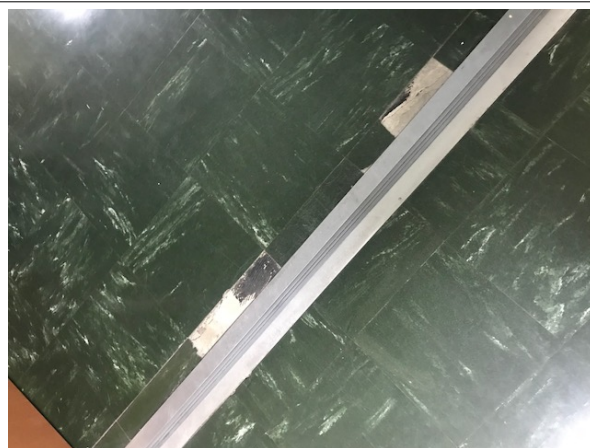
Déclaré - D2 : RDC / CIRCULATION - Dalle de sol - AC1- (Présence d'amiante)

Résultat de la grille d'évaluation du Dalle de sol	Conclusion : en fonction des résultats
Score AC1	Action corrective de premier niveau

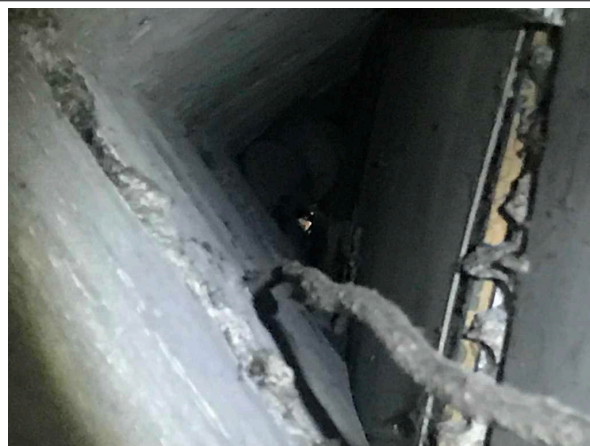
Déclaré - D4 : 1 ER / ESCALIER 1 - Plaque - EP- (Présence d'amiante)

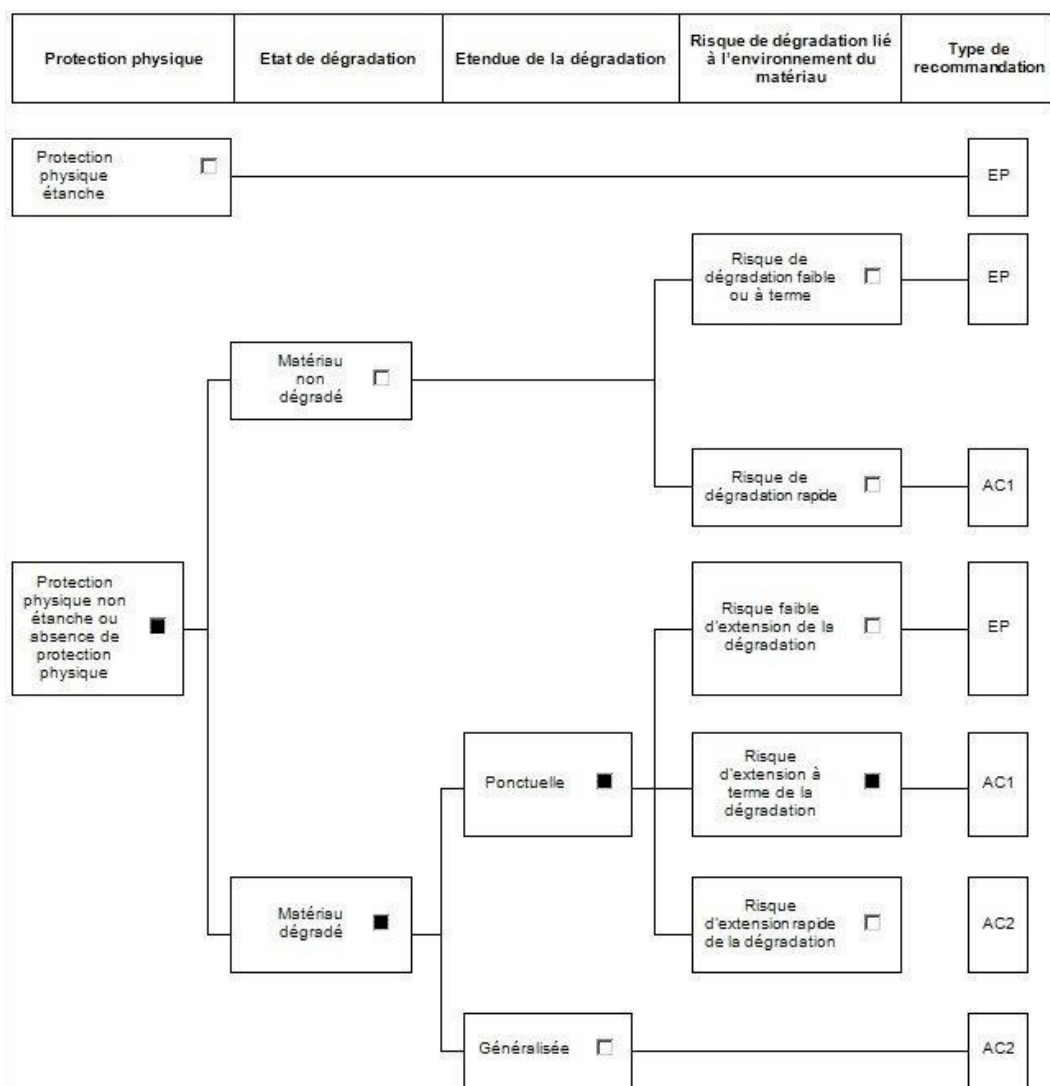
Grille d'évaluation de l'état de conservation de Dalle de sol	
N° de dossier	7129018/S2/4
Date de l'évaluation	13/02/2018
Bâtiment	Bâtiment H
Local ou zone homogène	RDC / CIRCULATION
Destination déclarée du local	Circulation

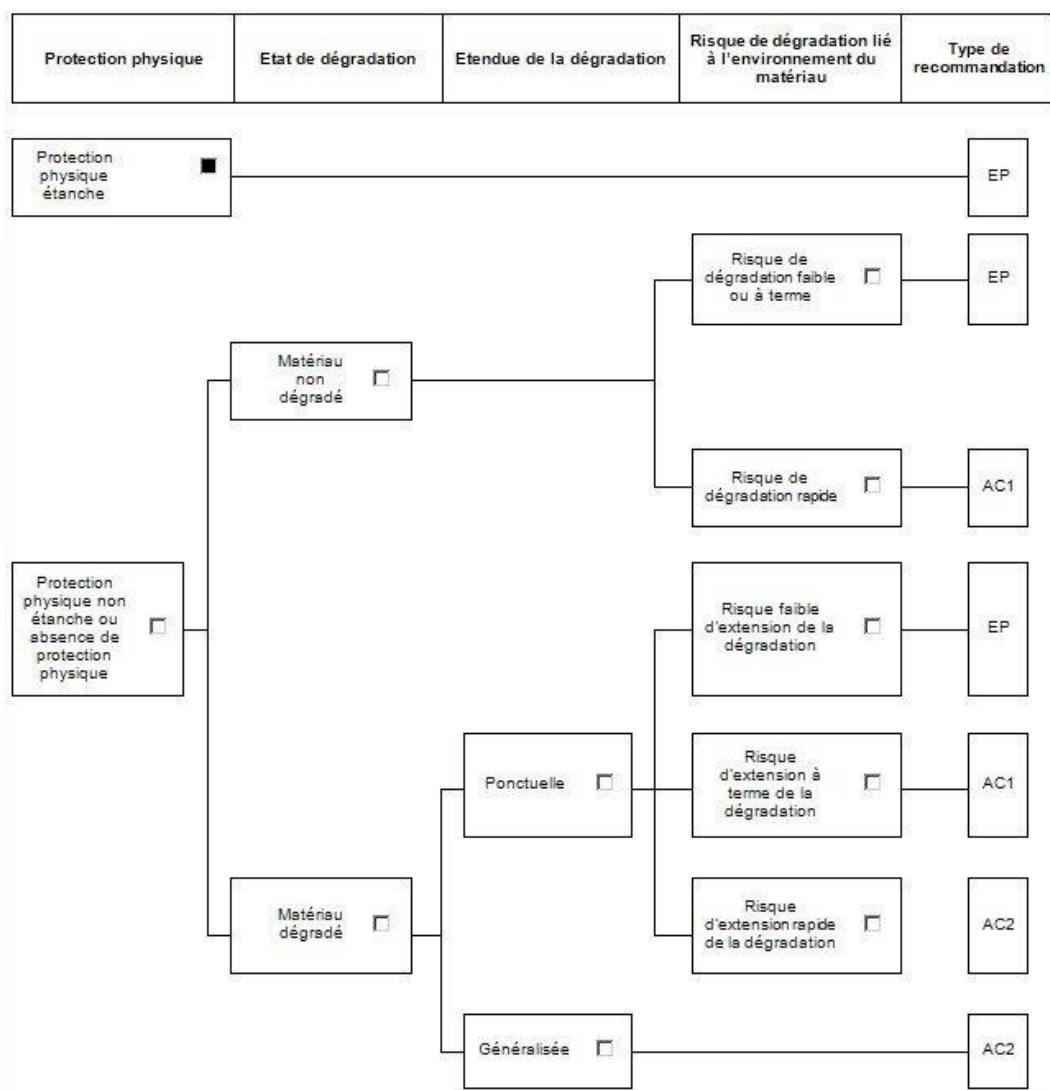
Grille d'évaluation de l'état de conservation de Plaque	
N° de dossier	7129018/S2/4
Date de l'évaluation	13/02/2018
Bâtiment	Bâtiment H
Local ou zone homogène	1 ER / ESCALIER 1, 1 ER / ESCALIER 3, 2 ème / ESCALIER 1, 2 ème / ESCALIER 3, 3 ème / ESCALIER 1, 3 ème / ESCALIER 3, 4 ème / ESCALIER 1, 4 ème / ESCALIER 3, RDC / ESCALIER 1, RDC / ESCALIER 3
Destination déclarée du local	GAINES DESENFUMAGES

Résultat de la grille d'évaluation du Plaque	Conclusion : en fonction des résultats
Score EP	Evaluation périodique

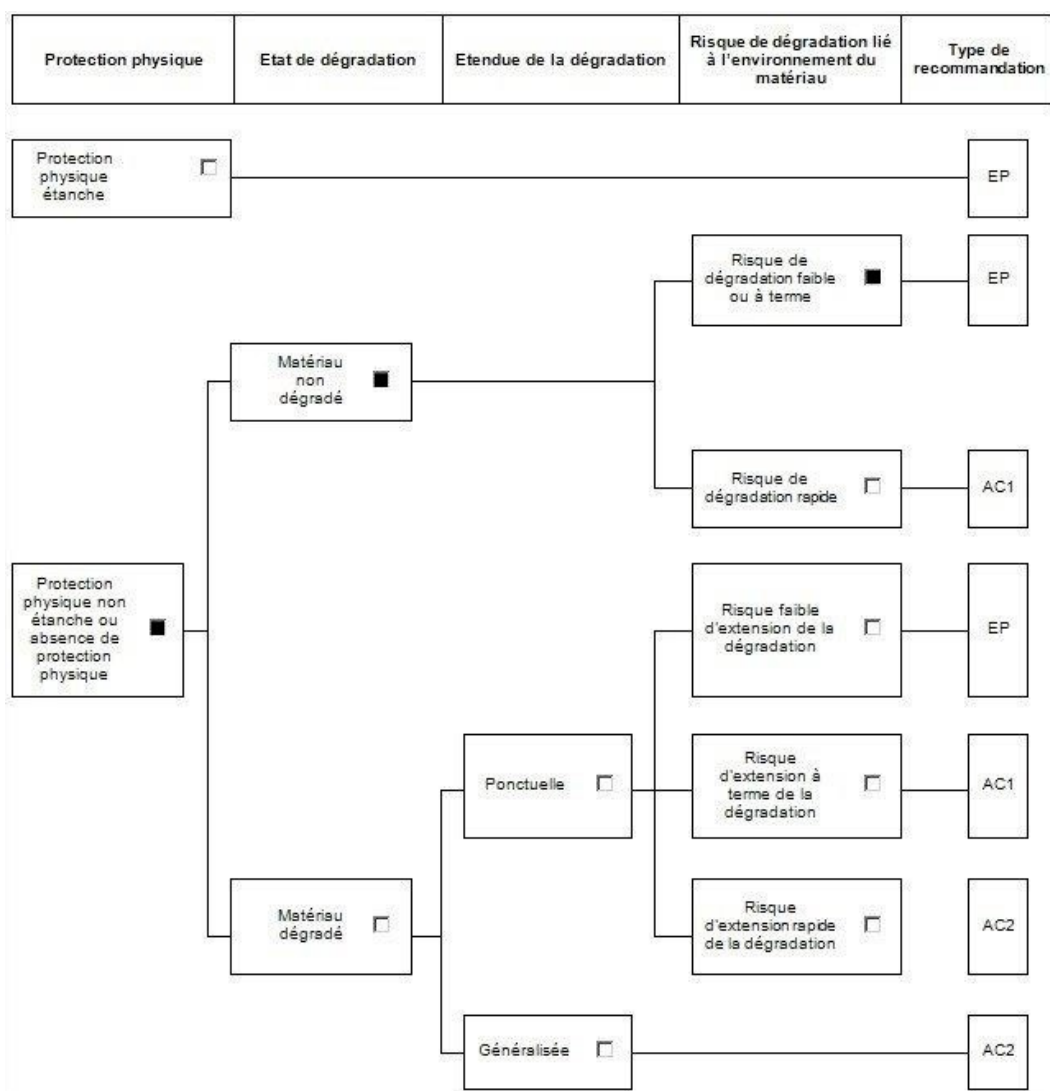
Grille d'évaluation de l'état de conservation de Dalle de sol	
N° de dossier	7129018/S2/4
Date de l'évaluation	13/02/2018
Bâtiment	Bâtiment H
Local ou zone homogène	RDC
Destination déclarée du local	RDC

Résultat de la grille d'évaluation du Dalle de sol	Conclusion : en fonction des résultats
Score EP	Evaluation périodique
