MARCHE PUBLIC DE TRAVAUX  
-  
PLATEFORME EXTENSION BAYONNE MANUTENTION

DIAGNOSTIC AMIANTE ET HAP SUR ENROBES

Numéro de dossier : 24/IMO/27911  
Date du repérage : 29/11/2024

## Rapport de mission de repérage amiante et HAP avant travaux sur enrobés

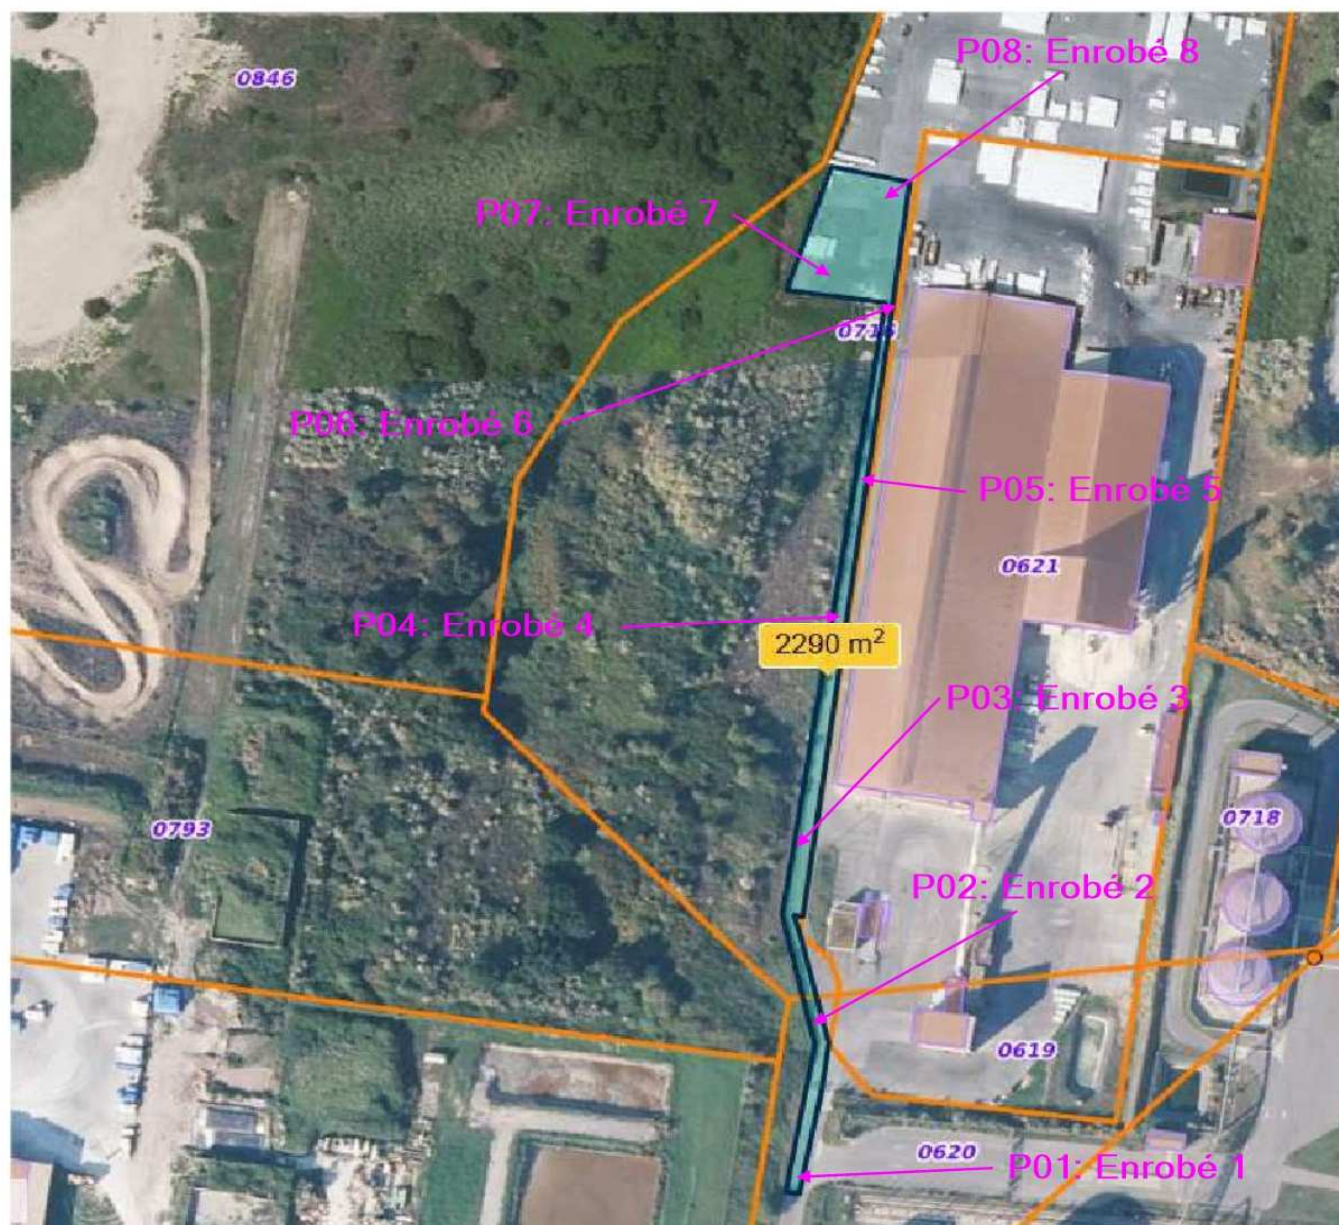
**4.4 Plan de localisation**

L'ensemble des prélèvements a été réalisé dans le respect du plan et des procédures d'intervention.
