Dossier Technique Amiante

SITE METARE (FST)
(BATIMENT C)
4200 ST ETIENNE

Référence du dossier : 2212CRALYBATIMENTCSITEMETAREBLA1

Rapport de repérage des matériaux et produits contenant de l'amiante à intégrer au Dossier Technique Amiante

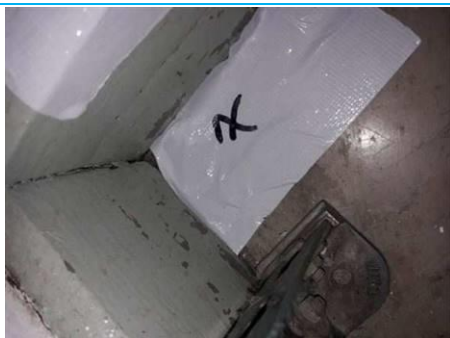
Matériaux : ZPSO-005

Prélèvement : VISUEL (IDENTIFICATION: Repérés amiantés lors du précédent DTA ET RAT PRELEVEMENT P7 N° :

Résultat : Absence d'amiante

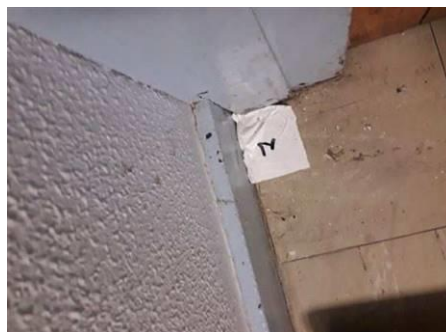
Matériaux : ZPSO-004

Prélèvement : VISUEL (IDENTIFICATION: Repérés amiantés lors du précédent DTA ET RAT PRELEVEMENT P1 N° : 471153

Localisation : BATIMENT RDC - C 001; BATIMENT RDC - C 003; BATIMENT RDC - C 004; BATIMENT RDC - C 005; BATIMENT RDC - C 006; BATIMENT RDC - C 007; BATIMENT RDC - C 007A; BATIMENT RDC - C 008; BATIMENT RDC - C 009; BATIMENT RDC - C 010; BATIMENT RDC - C 011; BATIMENT RDC - C 033B; BATIMENT RDC - C 033C; BATIMENT RDC - C 033D; BATIMENT RDC - C 033E; BATIMENT RDC - C 037

Résultat : Présence d'amiante

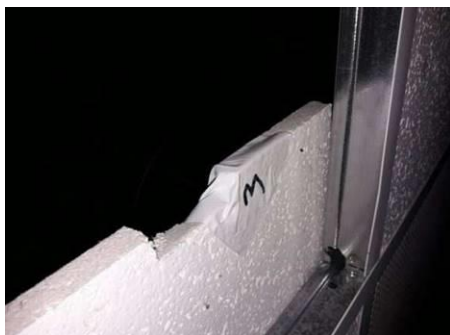
Matériaux : ZPSO-001

Prélèvement : Faux plafonds REPERE NON AMIANTE LORS DU PRECEDENT DTA ET AUSSI RAT P3 N° : 471153 DATE RAPPORT 06/02/2018

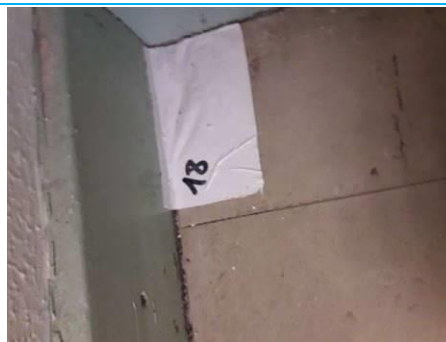
Matériaux : ZPSO-006

Prélèvement : VISUEL (IDENTIFICATION: Repérés amiantés lors du précédent DTA ET RAT PRELEVEMENT P18 N° : 471153

Résultat : Présence d'amiante

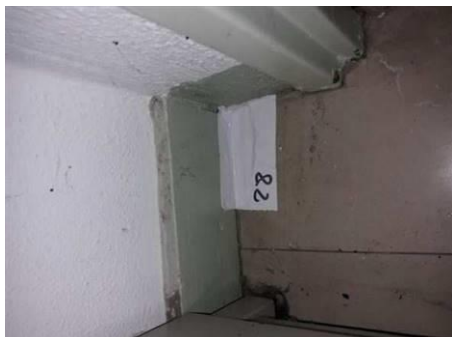
Matériaux : ZPSO-007

Prélèvement : VISUEL (IDENTIFICATION: Repérés amiantés lors du précédent DTA ET RAT PRELEVEMENT P28 N° : 471153 R06/02/2018

Résultat : Présence d'amiante

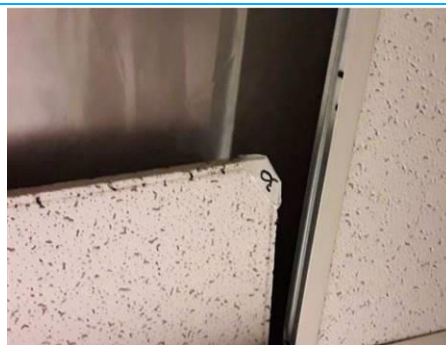
Matériaux : ZPSO-008

Prélèvement : VISUEL (IDENTIFICATION: Repérés non amiantés lors du précédent DTA ET RAT PRELEVEMENT P30 N° : 471153 R06/02/2018

Résultat : Absence d'amiante

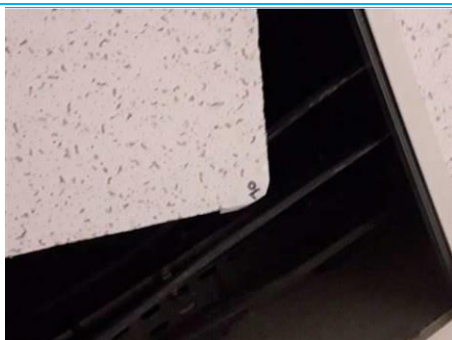
Matériaux : ZPSO-009

Prélèvement : VISUEL (IDENTIFICATION: Repérés non amiantés lors du précédent DTA ET RAT PRELEVEMENT P10 N° : 471153 R06/02/2018

Résultat : Absence d'amiante

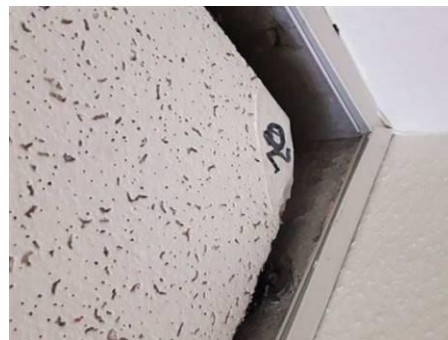
Matériaux : ZPSO-010

Prélèvement : VISUEL (IDENTIFICATION: Repérés non amiantés lors du précédent DTA ET RAT PRELEVEMENT P20 N° : 471153 R06/02/2018

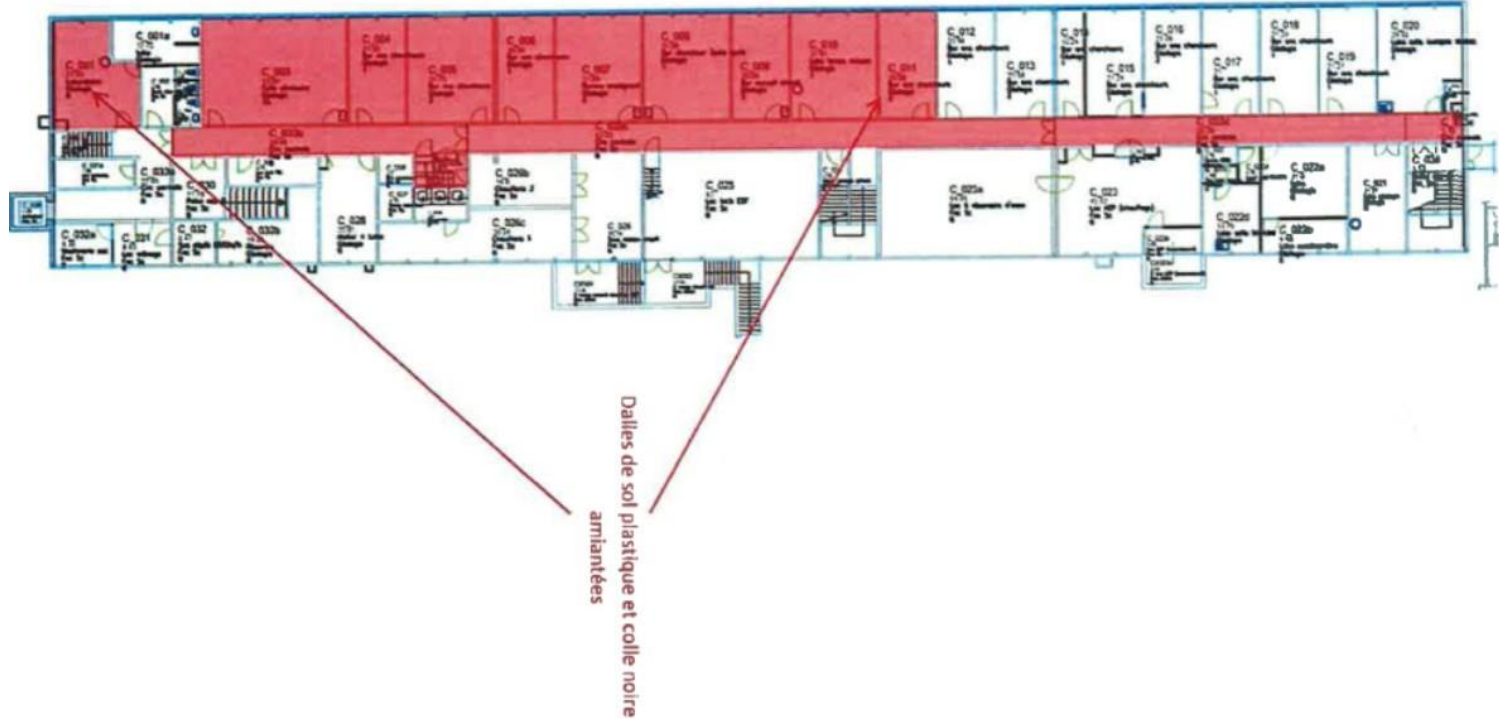
| | Planche de repérage technique |
|---|--|
| | N° planche :1/6 |

| | Planche de repérage technique |
|---|--|
| | Nom du plan : RDC C |

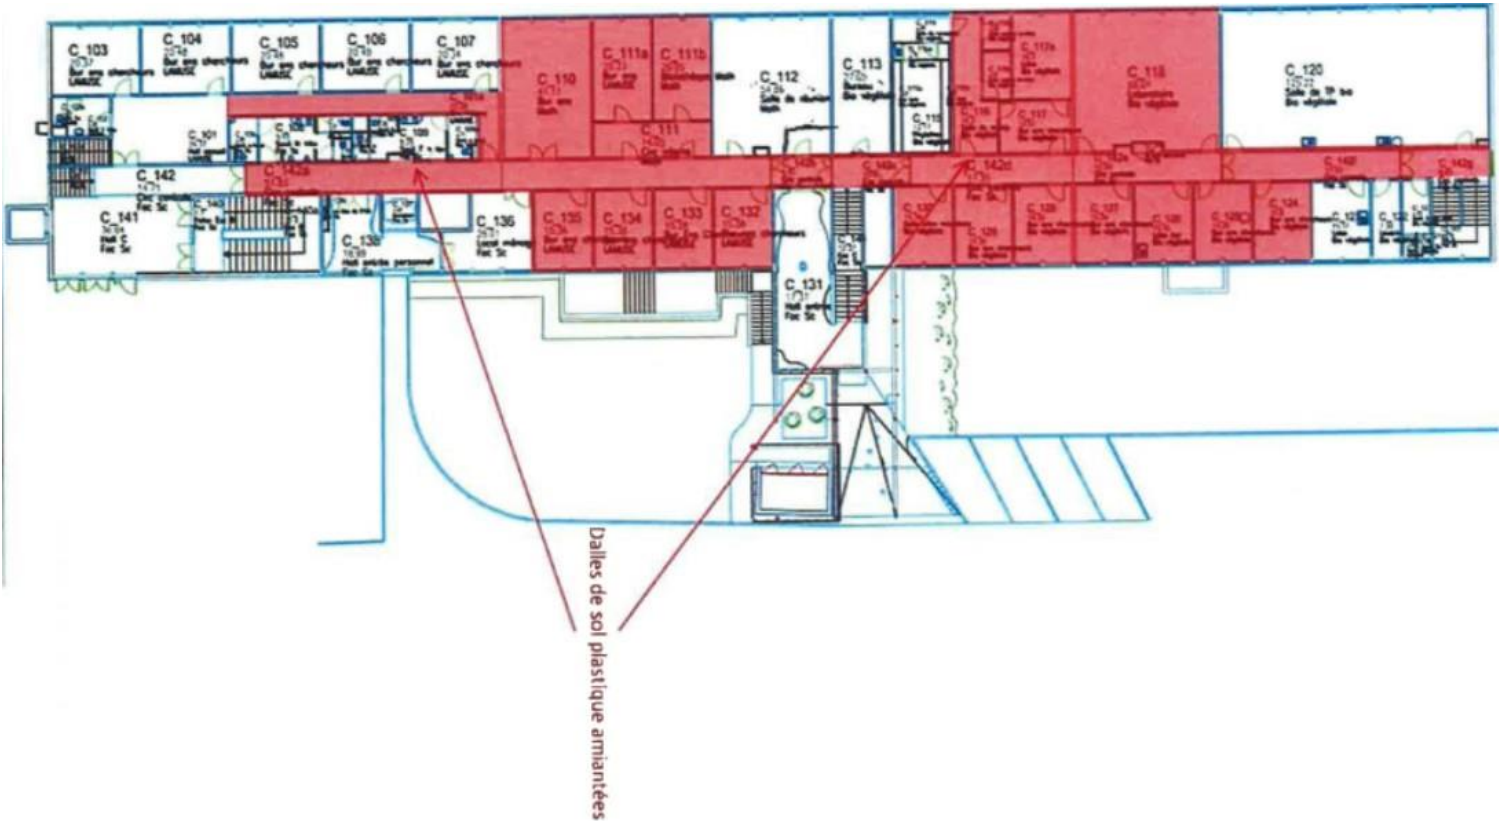
| | Planche de repérage technique |
|--|--|
| | Nom du plan : R+1 C |

| | Planche de repérage technique |
|--|--|
| <p>Dalles de sol plastique armantées</p> | N° planche :2/6 |

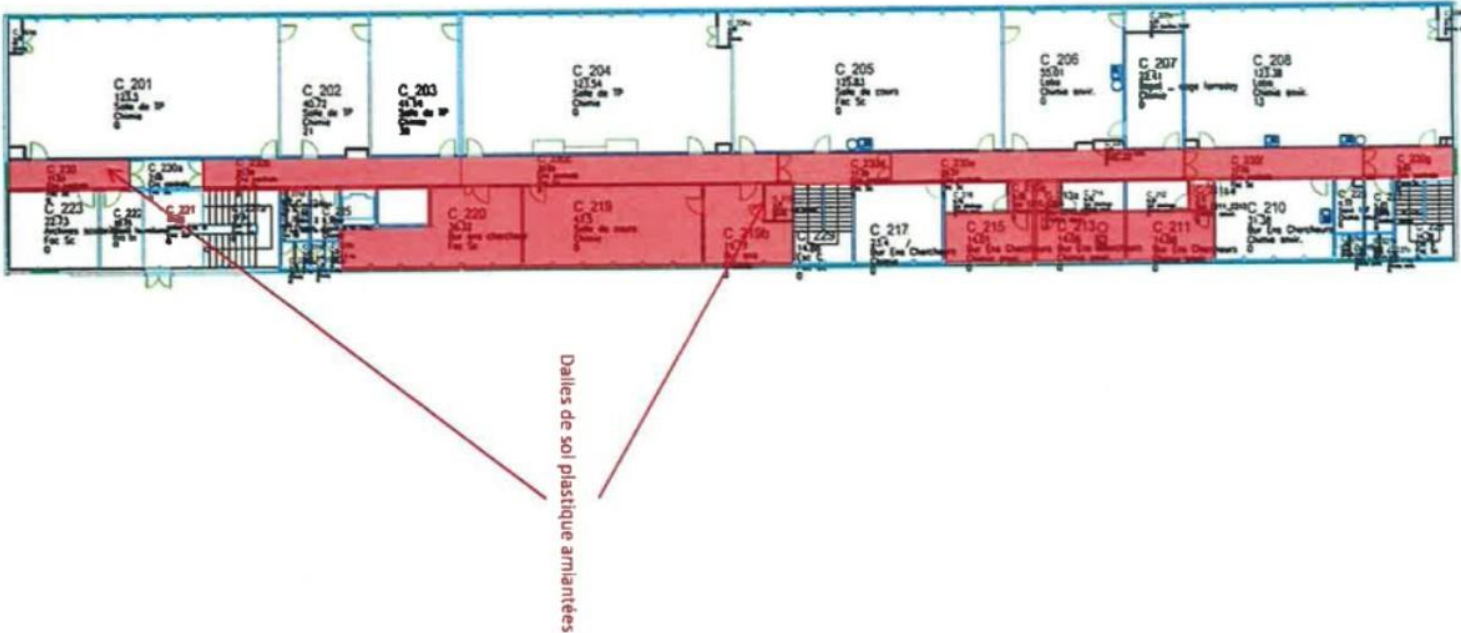
| | Planche de repérage technique |
|--|--|
| | Nom du plan : R+2 C |

| | Planche de repérage technique |
|--|--|
| <p style="text-align: center;">Dalles de sol plastique amiantées</p> | N° planche : 3/6 |

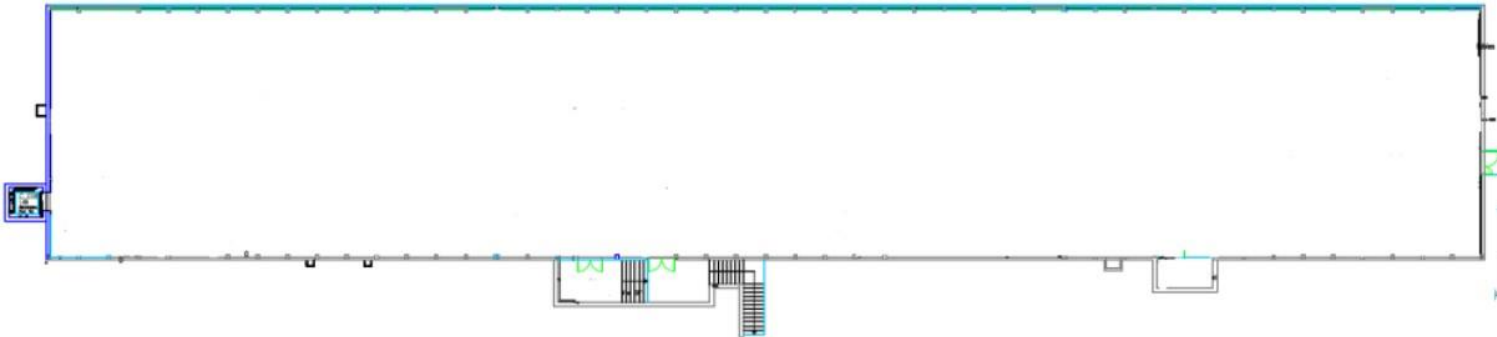
| Planche de repérage technique | |
|--|---|
| | N° planche :5/6 |

| Planche de repérage technique | |
|--|---|
| | Nom du plan : FACADE |

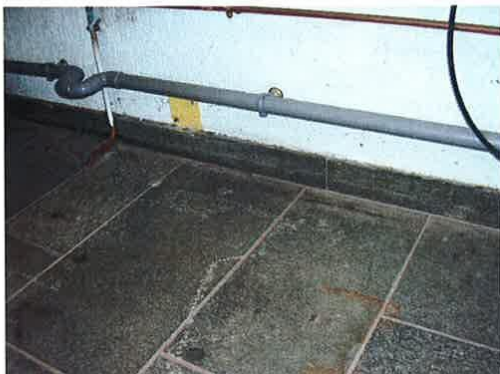
Localisation : Intérieur de l'immeuble R+1

Composant : Colles des carrelages₄₈ (a)
Plinthes pierre 8/100 grises
Local C141, idem escalier C140

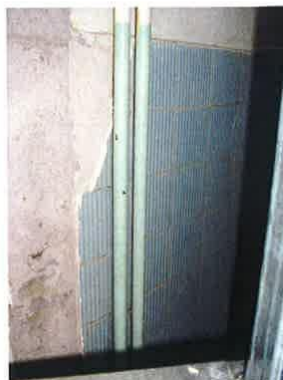
| Etage | Intitulé du plan |
|---|---|
| R+3 C | R+3 C |

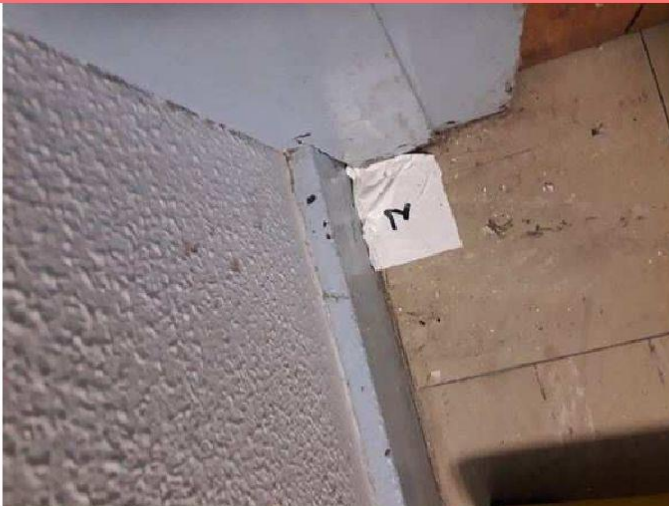
| PRELEVEMENT : P1 | |
|---|---|
| Présence d'amiante | Oui |

| PRELEVEMENT : P2 | |
|--|--|
| Pièce ou Local | C033B (Rdc) |

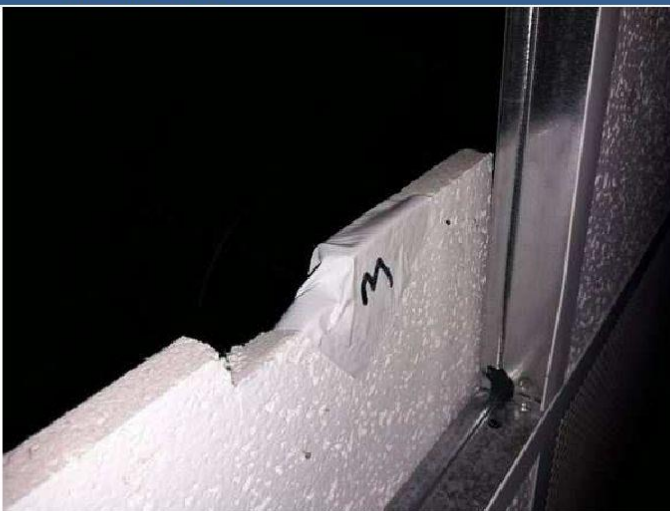
| PRELEVEMENT : P3 | | |

| PRELEVEMENT : P3 | | |
|---|---|---|
| Pièce ou Local | C033B (Rdc) | |
| Composant de la construction | Faux plafonds | |
| Partie du composant | Plaque | |

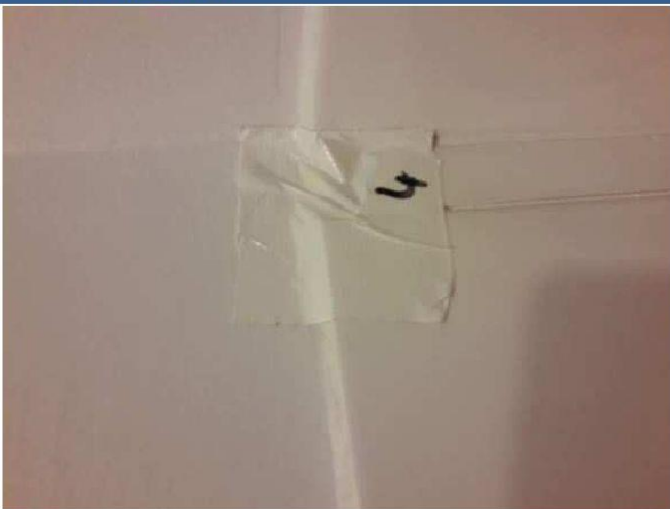
| PRELEVEMENT : P4 | | |

| PRELEVEMENT : P4 | | |
|---|---|--|
| Pièce ou Local | Sanitaire (Rdc) | |
| Composant de la construction | Revêtements de mur | |
| Partie du composant | Faïence + colle | |

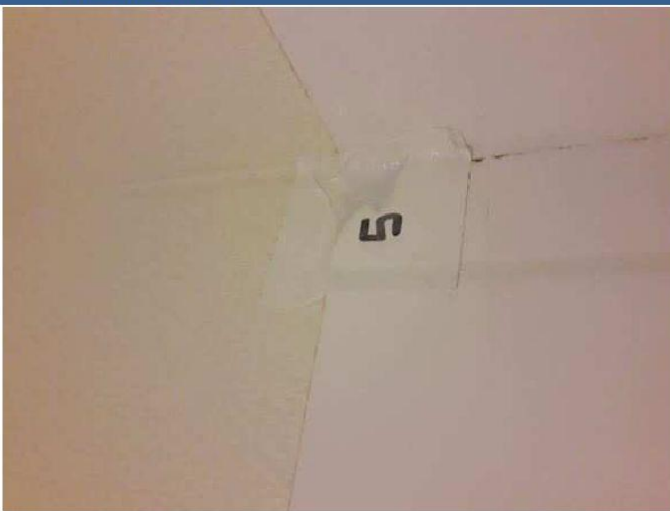
| PRELEVEMENT : P5 | | |

| PRELEVEMENT : P5 | | |
|---|---|---|
| Pièce ou Local | Sanitaire C108 (1er étage) | |
| Composant de la construction | Revêtements de mur | |
| Partie du composant | Faïence + colle | |

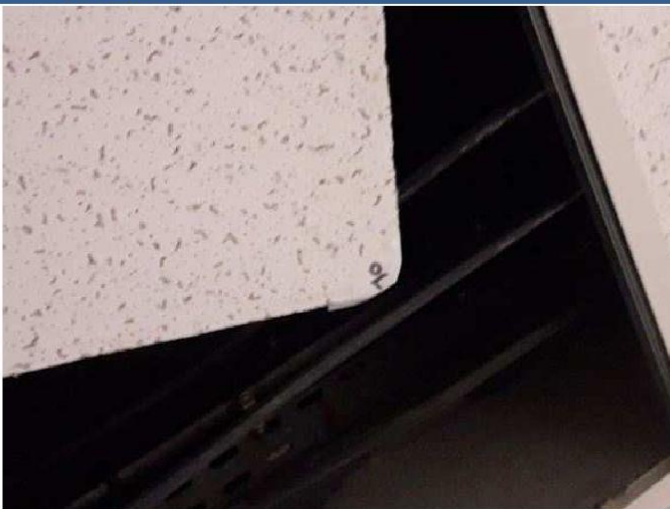
| PRELEVEMENT : P10 | | |

| PRELEVEMENT : P10 | | |
|---|---|--|
| Pièce ou Local | C142f (1er étage) | |
| Composant de la construction | Faux plafonds | |
| Partie du composant | Plaque | |

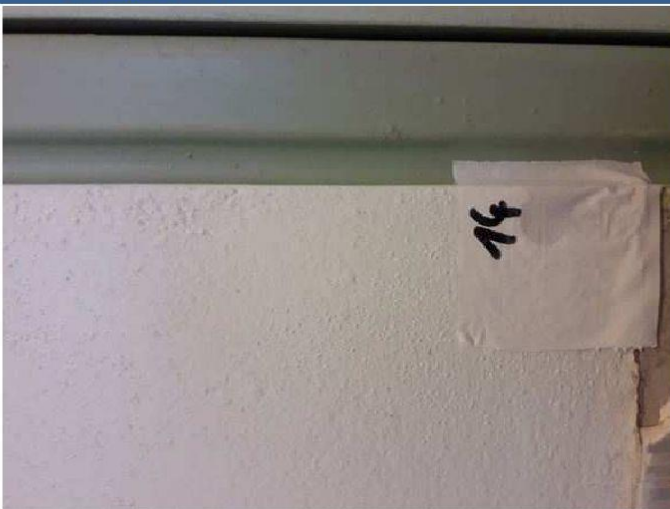
| PRELEVEMENT : P14 | | |

| PRELEVEMENT : P14 | | |
|---|--|--|
| Pièce ou Local | C225 (2ème étage) | |
| Composant de la construction | Revêtements de mur | |
| Partie du composant | Enduit à base de ciment + peinture verte | |

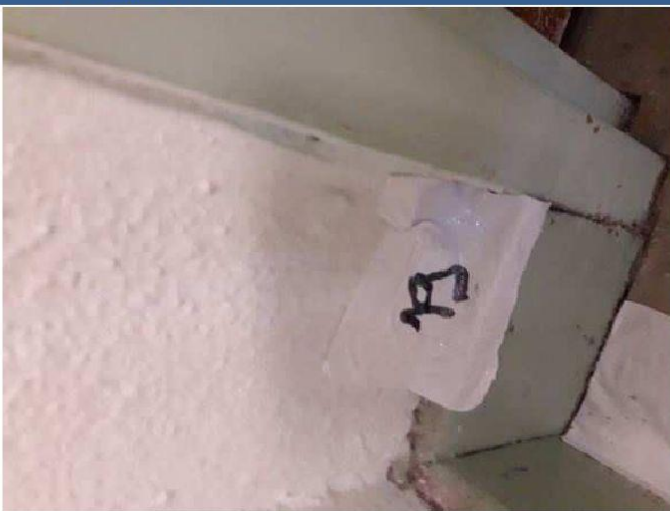
| PRELEVEMENT : P19 | | |

| PRELEVEMENT : P19 | | |
|---|--|---|
| Pièce ou Local | C230 (2ème étage) | |
| Composant de la construction | Revêtements de mur | |
| Partie du composant | Enduit à base de ciment + peinture verte | |

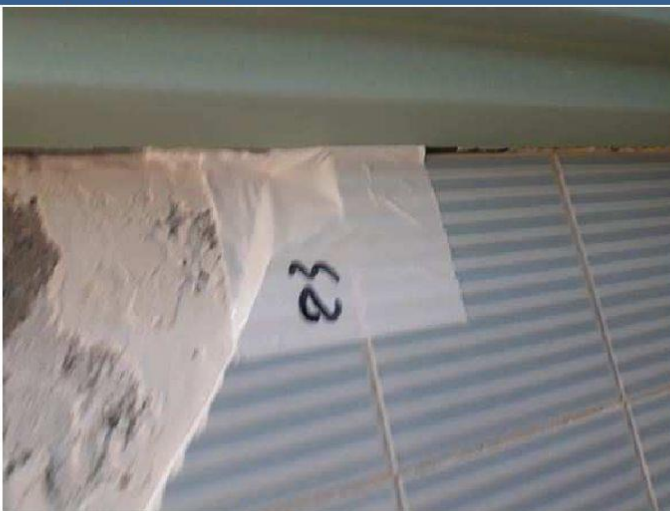
| PRELEVEMENT : P23 | | |

| PRELEVEMENT : P23 | | |
|---|---|---|
| Pièce ou Local | Sanitaires hommes (3ème étage) | |
| Composant de la construction | Revêtements de mur | |
| Partie du composant | faïences + Colle | |

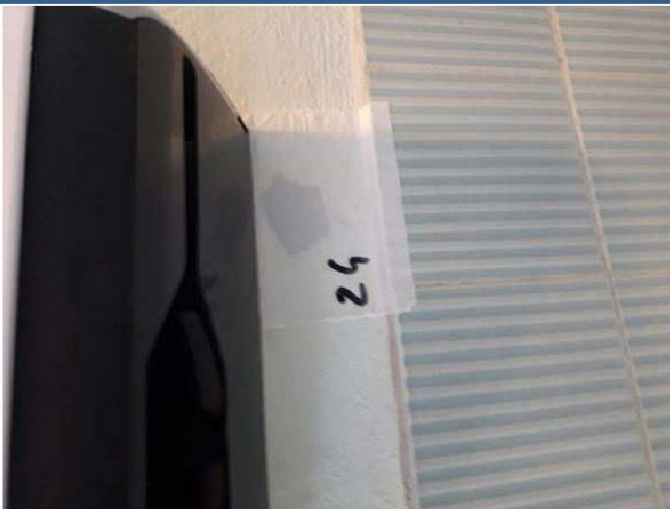
| PRELEVEMENT : P24 | | |

| PRELEVEMENT : P24 | | |
|---|--|--|
| Pièce ou Local | Sanitaires hommes (3ème étage) | |
| Composant de la construction | Revêtements de mur | |
| Partie du composant | Enduit à base de ciment + peinture verte | |

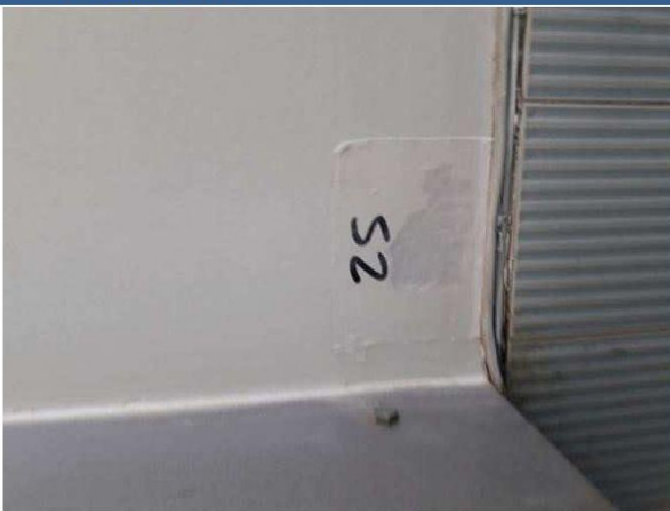
| PRELEVEMENT : P25 | | |

| PRELEVEMENT : P25 | | |
|---|--|---|
| Pièce ou Local | Sanitaires hommes (3ème étage) | |
| Composant de la construction | Revêtements de mur | |

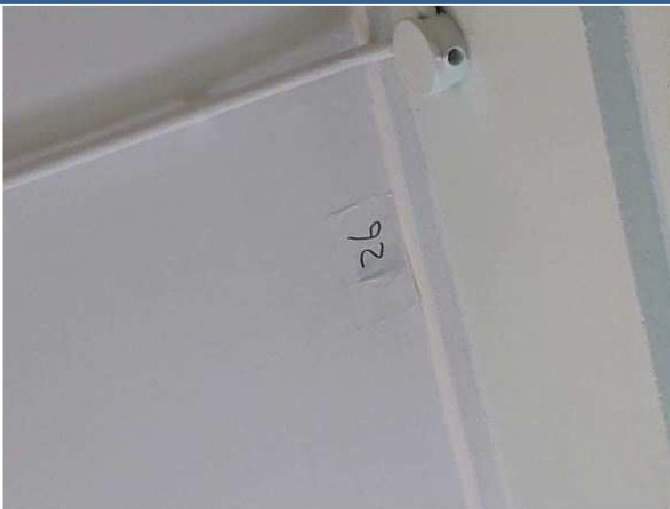
| PRELEVEMENT : P26 | | |

| PRELEVEMENT : P26 | | |
|---|--|--|
| Pièce ou Local | Sanitaires hommes (3ème étage) | |
| Composant de la construction | Plafonds | |

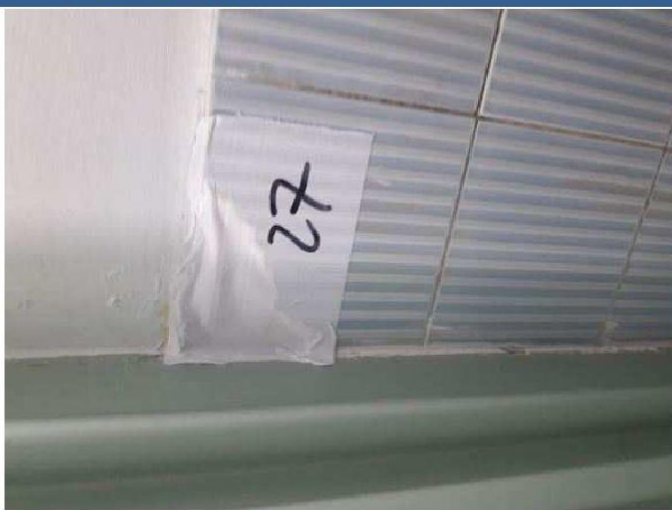
PRELEVEMENT : P28

A photograph showing a wall with white tiles and a white adhesive substance. A white paper label with the handwritten number '27' is placed on the wall. The label is partially covered by the adhesive substance.

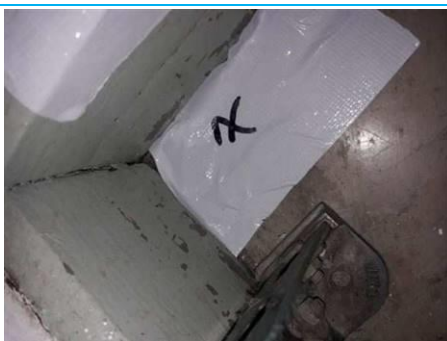
Matériaux : ZPSO-005

Prélèvement : VISUEL (IDENTIFICATION: Repérés amiantés lors du précédent DTA ET RAT PRELEVEMENT P7 N° :

Localisation : BATIMENT R+1 - C 101A; BATIMENT R+1 - C 110; BATIMENT R+1 - C 111; BATIMENT R+1 - C 111A; BATIMENT R+1 - C 111B; BATIMENT R+1 - C 124; BATIMENT R+1 - C 125; BATIMENT R+1 - C 126; BATIMENT R+1 - C 127; BATIMENT R+1 - C 128; BATIMENT R+1 - C 129; BATIMENT R+1 - C 130; BATIMENT R+1 - C 132; BATIMENT R+1 - C 133; BATIMENT R+1 - C 134; BATIMENT R+1 - C 135; BATIMENT R+1 - C 142A; BATIMENT R+1 - C 142B; BATIMENT R+1 - C 142C; BATIMENT R+1 - C 142D; BATIMENT R+1 - C 142E; BATIMENT R+1 - C 142F; BATIMENT R+1 - C 142G

Résultat : Présence d'amiante

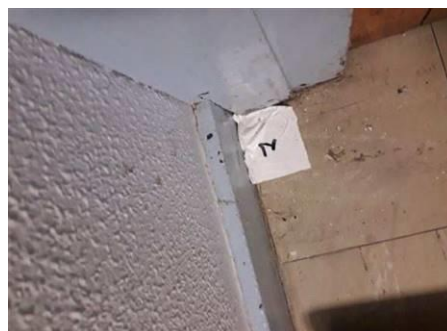
Matériaux : ZPSO-004

Prélèvement : VISUEL (IDENTIFICATION: Repérés amiantés lors du précédent DTA ET RAT PRELEVEMENT P1 N° : 471153

Localisation : BATIMENT RDC - C 001; BATIMENT RDC - C 003; BATIMENT RDC - C 004; BATIMENT RDC - C 005; BATIMENT RDC - C 006; BATIMENT RDC - C 007; BATIMENT RDC - C 007A; BATIMENT RDC - C 008; BATIMENT RDC - C 009; BATIMENT RDC - C 010; BATIMENT RDC - C 011; BATIMENT RDC - C 033B; BATIMENT RDC - C 033C; BATIMENT RDC - C 033D; BATIMENT RDC - C 033E; BATIMENT RDC - C 037

Résultat : Présence d'amiante

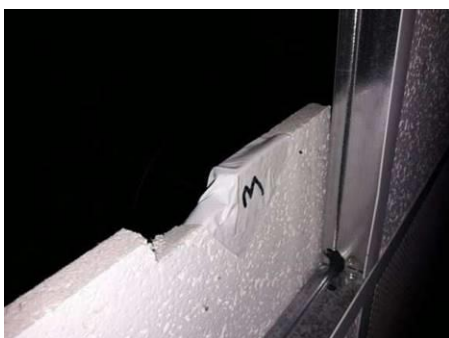
Matériaux : ZPSO-001

Prélèvement : Faux plafonds REPERE NON AMIANTE LORS DU PRECEDENT DTA ET AUSSI RAT P3 N° : 471153 DATE RAPPORT 06/02/2018

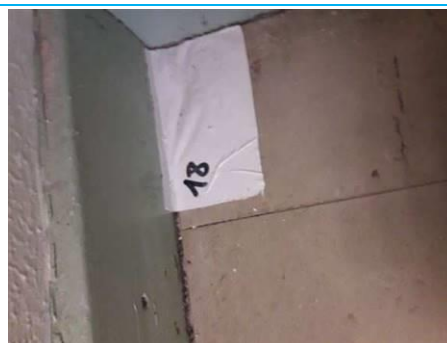
Matériaux : ZPSO-006

Résultat : Présence d'amiante

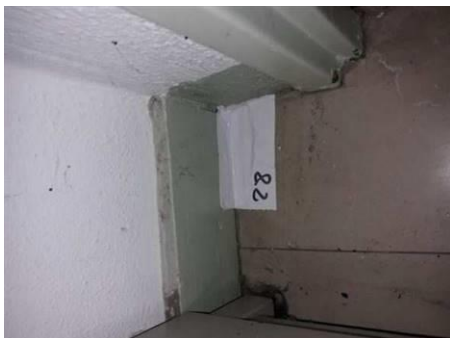
Matériaux : ZPSO-007

Prélèvement : VISUEL (IDENTIFICATION: Repérés amiantés lors du précédent DTA ET RAT PRELEVEMENT P28 N° : 471153 R06/02/2018

Localisation : BATIMENT R+3 - C 321; BATIMENT R+3 - C 322; BATIMENT R+3 - C 323; BATIMENT R+3 - C 325B; BATIMENT R+3 - C 330B; BATIMENT R+3 - C 330C; BATIMENT R+3 - C 330D; BATIMENT R+3 - C 330E; BATIMENT R+3 - C 330F; BATIMENT R+3 - C 330G; BATIMENT R+3 - C 331; BATIMENT R+3 - C 331A; BATIMENT R+3 - C 328; BATIMENT R+3 - C 328A

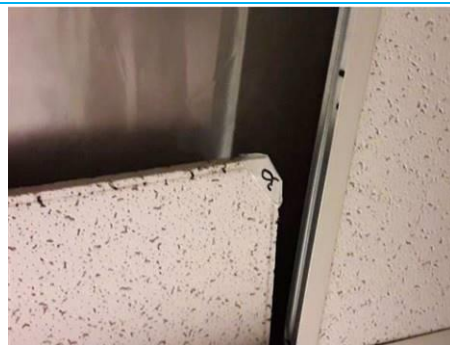
Matériaux : ZPSO-008

Prélèvement : VISUEL (IDENTIFICATION: Repérés non amiantés lors du précédent DTA ET RAT PRELEVEMENT P30 N° : 471153 R06/02/2018

Localisation : BATIMENT R+3 - C 301; BATIMENT R+3 - C 302; BATIMENT R+3 - C 303; BATIMENT R+3 - C 304; BATIMENT R+3 - C 305; BATIMENT R+3 - C 306; BATIMENT R+3 - C 307; BATIMENT R+3 - C 308; BATIMENT R+3 - C 309; BATIMENT R+3 - C 310; BATIMENT R+3 - C 311; BATIMENT R+3 - C 327; BATIMENT R+3 - C 340; BATIMENT R+3 - C 326; BATIMENT R+3 - C 312; BATIMENT R+3 - C 313; BATIMENT R+3 - C 314; BATIMENT R+3 - C 315; BATIMENT R+3 - C 316; BATIMENT R+3 - C 317; BATIMENT R+3 - C 318; BATIMENT R+3 - C 319; BATIMENT R+3 - C 329; BATIMENT R+3 - C 320; BATIMENT R+3 - C 321; BATIMENT R+3 - C 322; BATIMENT R+3 - C 323; BATIMENT R+3 - C 324; BATIMENT R+3 - C 341; BATIMENT R+3 - C 342; BATIMENT R+3 - C 338; BATIMENT R+3 - C 325; BATIMENT R+3 - C 330; BATIMENT R+3 - C 330A; BATIMENT R+3 - C 330B; BATIMENT R+3 - C 330C; BATIMENT R+3 - C 330D; BATIMENT R+3 - C 330E; BATIMENT R+3 - C 330F; BATIMENT R+3 - C 330G; BATIMENT R+3 - C 331; BATIMENT R+3 - C 331A; BATIMENT R+3 - C 328; BATIMENT R+3 - C 328A

Résultat : Absence d'amiante

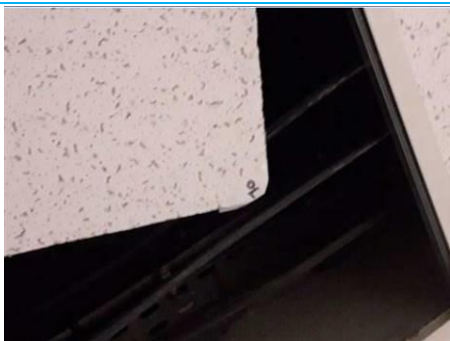
Matériaux : ZPSO-009

Prélèvement : VISUEL (IDENTIFICATION: Repérés non
amiantés lors du précédent DTA ET RAT PRELEVEMENT
P10 N° : 471153 R06/02/2018

BATIMENT R+1 - C 141; BATIMENT R+1 - C 142; BATIMENT
R+1 - C 142A; BATIMENT R+1 - C 142B; BATIMENT R+1 - C
142C; BATIMENT R+1 - C 142D; BATIMENT R+1 - C 142E;
BATIMENT R+1 - C 142F; BATIMENT R+1 - C 142G

Résultat : Absence d'amiante

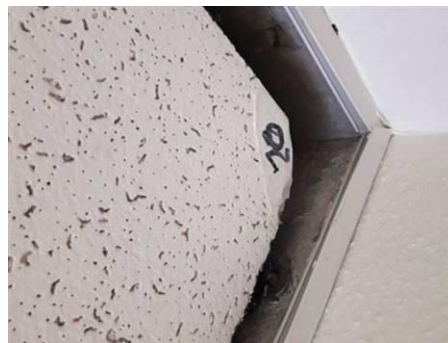
Matériaux : ZPSO-010

Prélèvement : VISUEL (IDENTIFICATION: Repérés non
amiantés lors du précédent DTA ET RAT PRELEVEMENT P20
N° : 471153 R06/02/2018
