Hôpital de la Roche Guyon (95)

Structure de chaussée parking

Diagnostic géotechnique (G5)

Etude de conception phase avant-projet (G2 AVP)

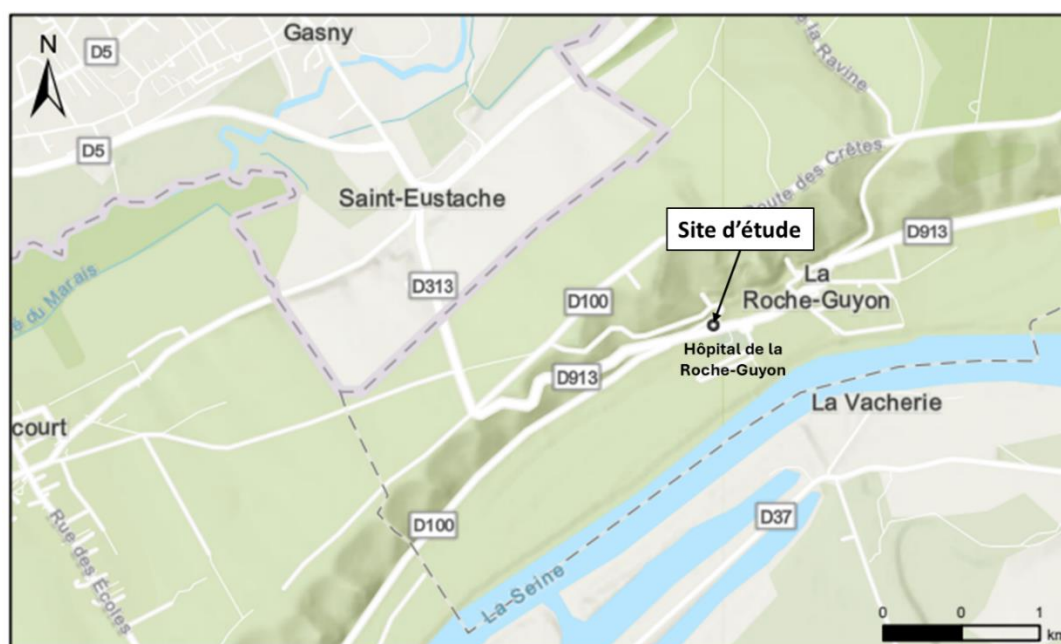
Figure 1 : Localisation du site d'étude

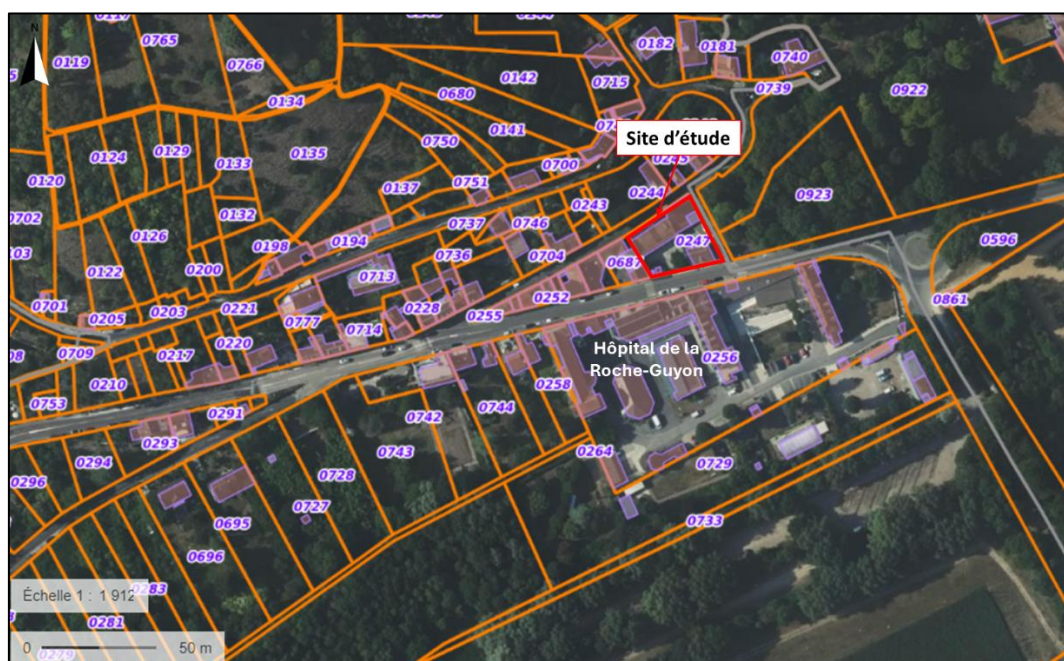
Figure 2 : Localisation de la zone étudiée sur le plan cadastral (Source : Géoportail – IGN)

Le site est référencé dans la parcelle cadastrale n°247 de la section 0C de la feuille cadastrale de la commune.

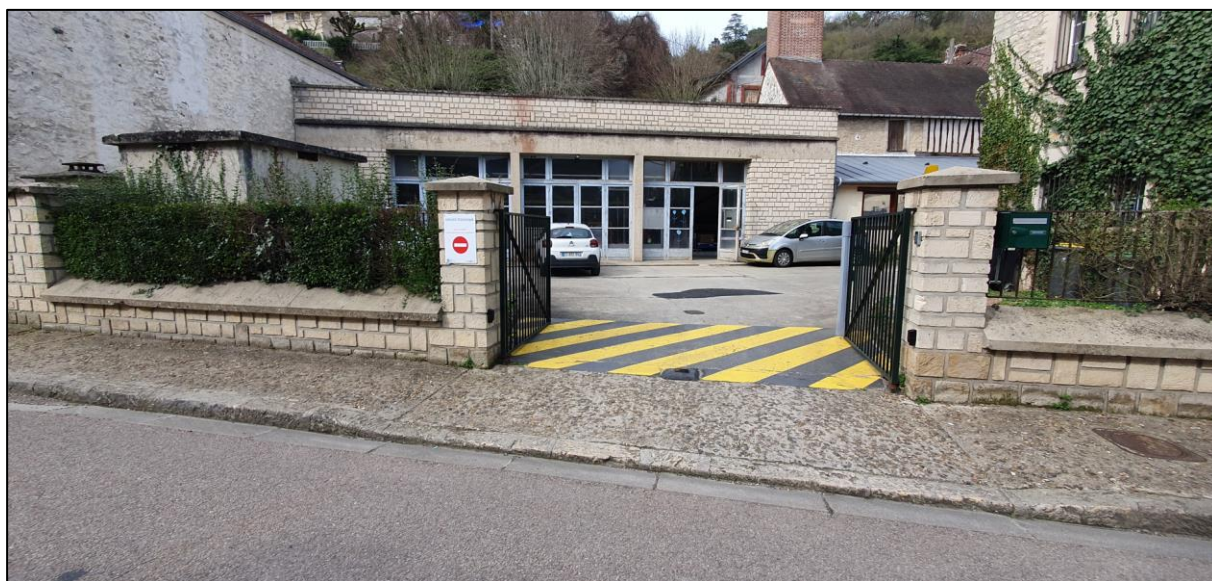
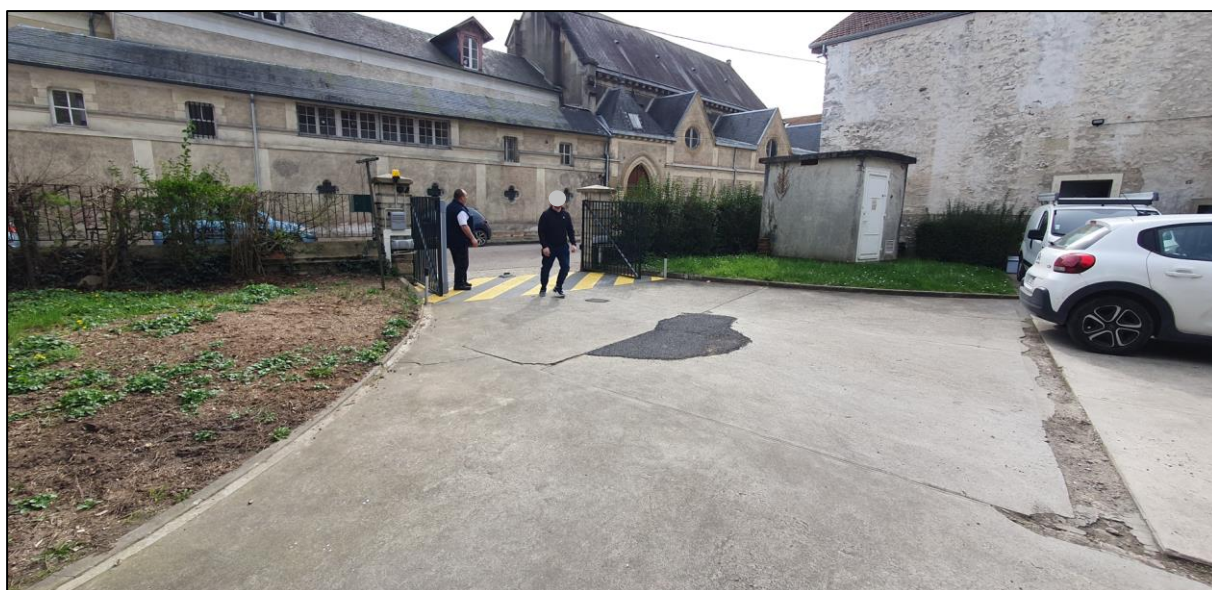
Figure 3 : Photographies du parking

Le parking est actuellement constitué d'une structure en béton avec une partie réparée avec de l'enrobé.

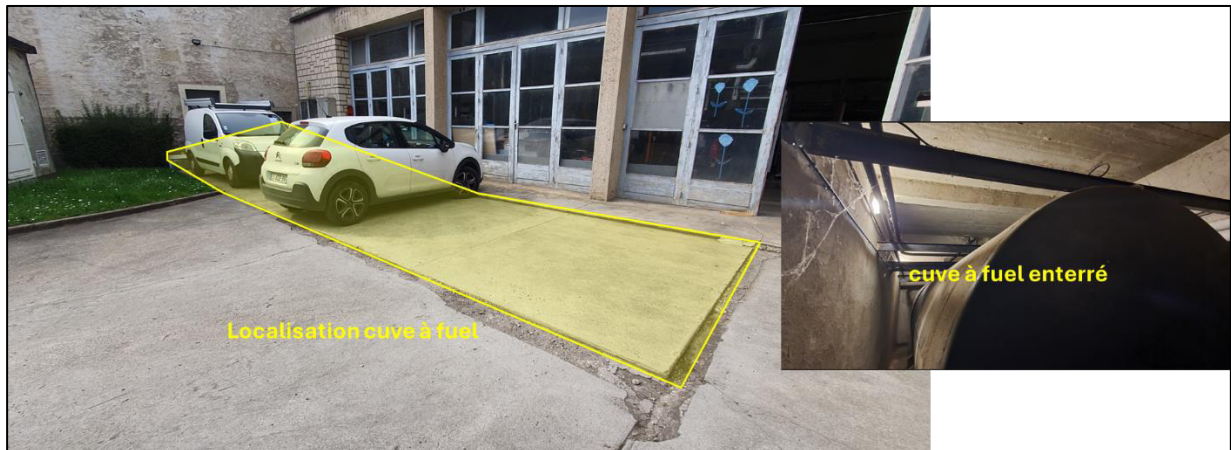
Figure 4 : Localisation et photographie de la cuve à fuel

Une partie du parking repose sur une cuve à fuel enterrée. Cette partie ne sera pas impactée par la circulation de poids lourds.

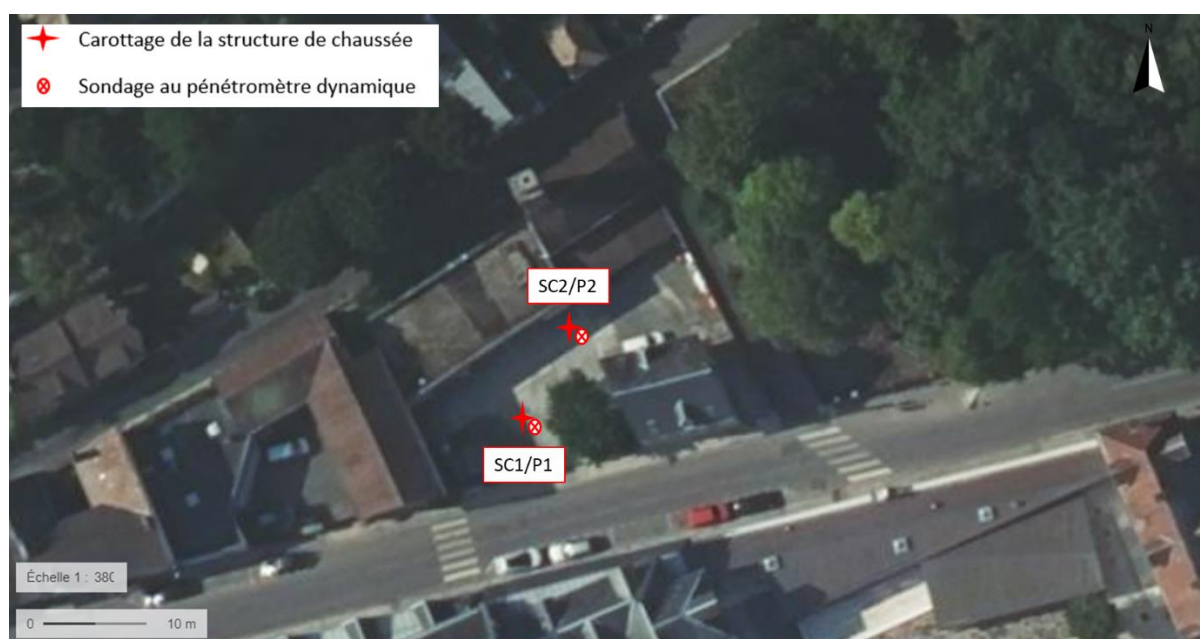
Figure 10 : Plan d'implantation des investigations réalisées

- **2 sondages carottés de la structure de chaussée** à 1 m de profondeur notés SC1 et SC2, avec prélèvement de matériaux pour la réalisation d'essais au laboratoire ;
- **2 sondages au pénétromètre dynamique** notés P1 et P2, descendus respectivement au à 4,8 et 3,7 m (refus) de profondeur.

Le plan d'implantation général des investigations réalisées est reporté dans la figure ci-dessous.

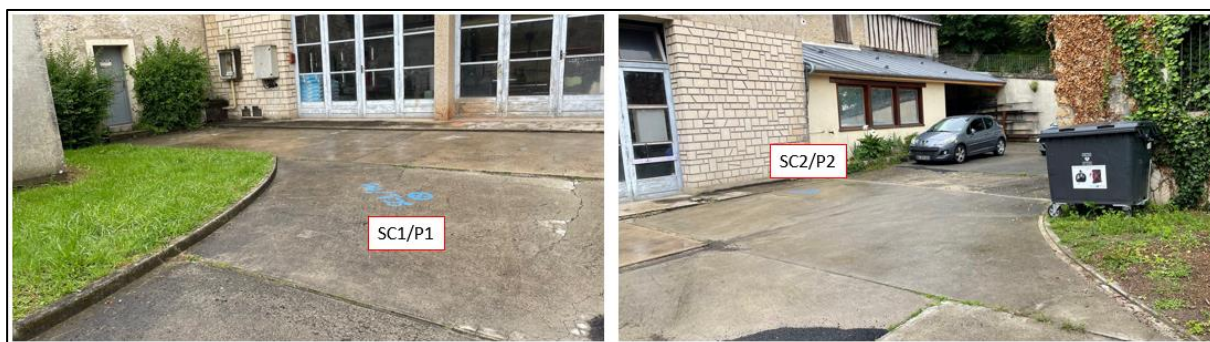
Figure 11 : Localisation des sondages réalisés

Coordonnées Lambert 93			
Sondage	X	Y	Z
n°	m	m	m NGF
SC1/P1	599585	6887578	20,6
SC2/P2	599591	6887587	21,3

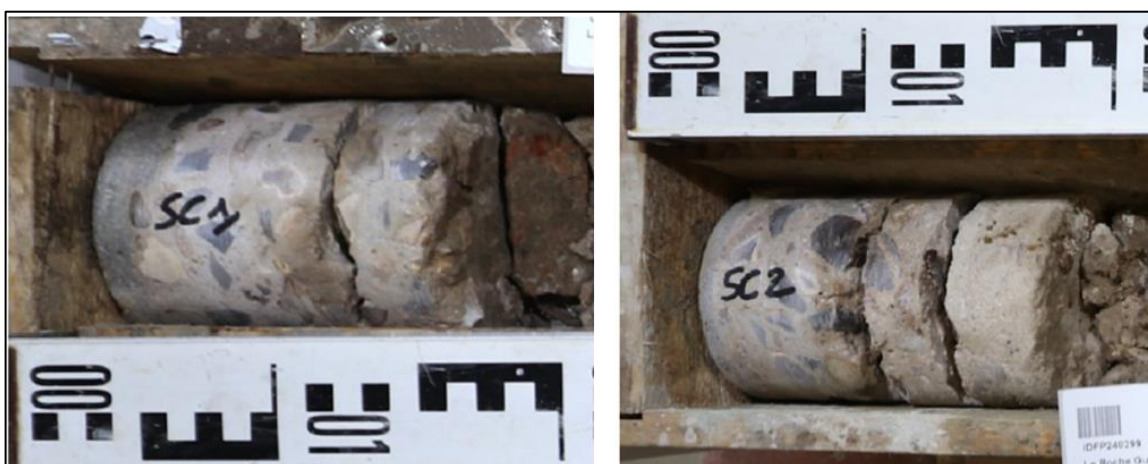
Photo 1 : Structure de voirie observée au droit des sondages SC1 et SC2

- **Structure de chaussée** : constituée par du béton grisâtre de 0,14 à 0,15 m d'épaisseur, à éléments siliceux millimétriques à centimétriques anguleux très durs. Il sera considéré par la suite, une structure en béton de 14 cm (cas le plus défavorable);
