Rapport de mission de repérage des matériaux et produits contenant de l'amiante avant réalisation de travaux

Référence AMITRAV-E6457150-2501 21 février 2025

Bien	ERP catégorie 1 à 4
Adresse	Place du 12 Mai 1944 46100 FIGEAC
Propriétaire	CAISSE PRIMAIRE ASSURANCE MALADIE 238 Rue Hautesserre 46000 CAHORS
Demandeur	CAISSE PRIMAIRE ASSURANCE MALADIE 238 Rue Hautesserre 46000 CAHORS

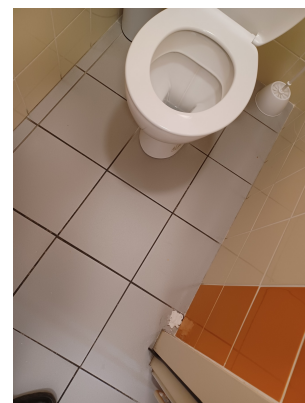
Prélèvement P001
Pièce WC 1
Localisation Sol
Matériaux Colles et joints de carrelage blanc
Date 7 février 2025
Résultat Absence d'amiante
Commentaire

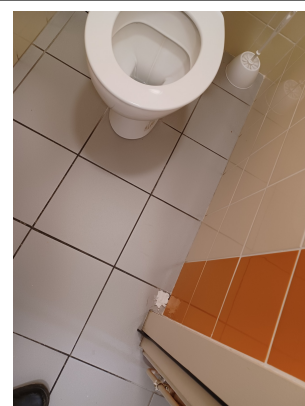
Prélèvement P002
Pièce WC 1
Localisation Sol
Matériaux Colles et joints de carrelage rouge
Date 7 février 2025
Résultat Absence d'amiante
Commentaire

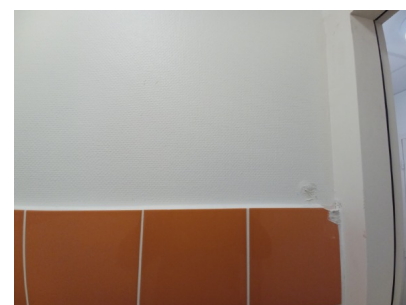
Prélèvement P003
Pièce WC 1
Localisation Murs
Matériaux Toile verre/peinture
Date 7 février 2025
Résultat Absence d'amiante
Commentaire

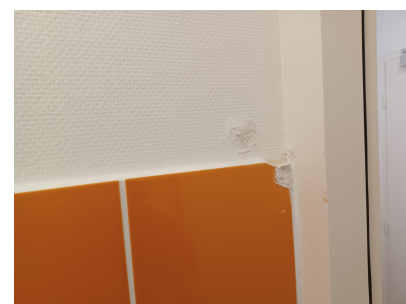
Prélèvement P004
Pièce WC 1
Localisation Faïence
Matériaux Colles et joints de carrelage ou de faïence
Date 7 février 2025
Résultat Absence d'amiante
Commentaire

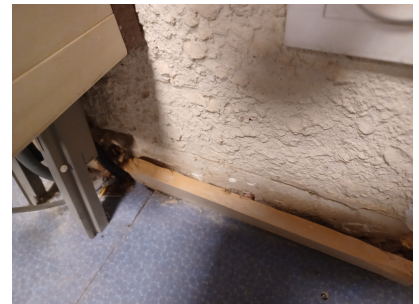
Prélèvement P005
Pièce RDC - Archives
Localisation Sol
Matériaux Dalles de sol
Date 7 février 2025
Résultat Absence d'amiante
Commentaire

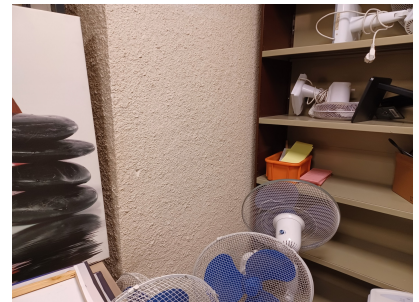
Prélèvement P006
Pièce RDC - Archives
Localisation Tous les murs
Matériaux Enduit
Date 7 février 2025
Résultat Absence d'amiante
Commentaire

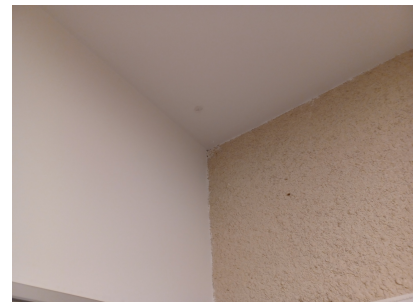
Prélèvement P007
Pièce RDC - Archives
Localisation Plafond
Matériaux Enduits à base de plâtre ou ciment projetés, lissés ou talochés
Date 7 février 2025
Résultat Absence d'amiante
Commentaire

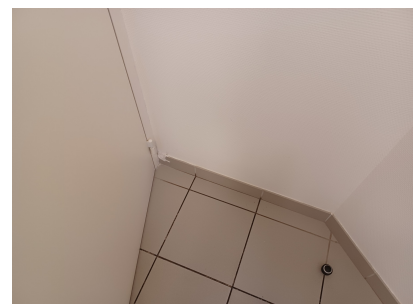
Prélèvement P008
Pièce RDC - DGT
Localisation Plinthes
Matériaux Colles et joints de carrelage blanc
Date 7 février 2025
Résultat Absence d'amiante
Commentaire

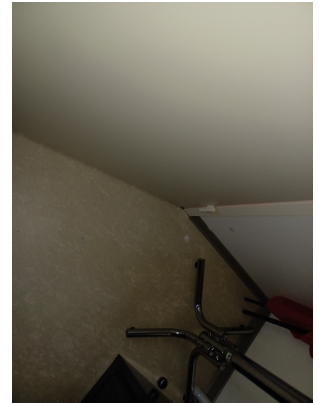
Prélèvement P009
Pièce RDC - B4
Localisation Sol
Matériaux Colles non bitumineuses Linoleum
Date 7 février 2025
Résultat Absence d'amiante
Commentaire

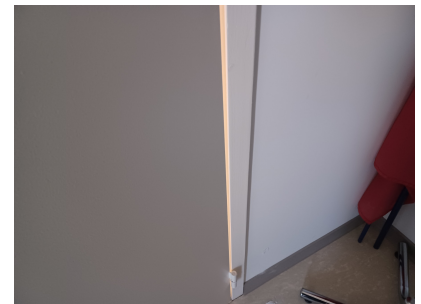
Prélèvement P010
Pièce RDC - B4
Localisation Tous les murs
Matériaux Enduits à base de plâtre ou ciment projetés, lissés ou talochés
Date 7 février 2025
Résultat Absence d'amiante
Commentaire

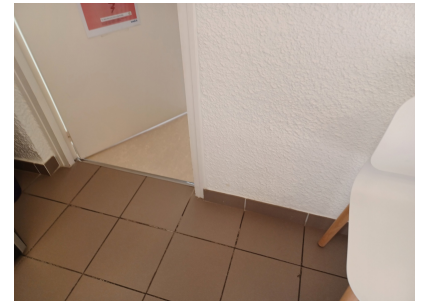
Prélèvement P011
Pièce RDC - Accueil
Localisation Tous les murs
Matériaux Enduits à base de plâtre ou ciment projetés, lissés ou talochés
Date 7 février 2025
Résultat Absence d'amiante
Commentaire

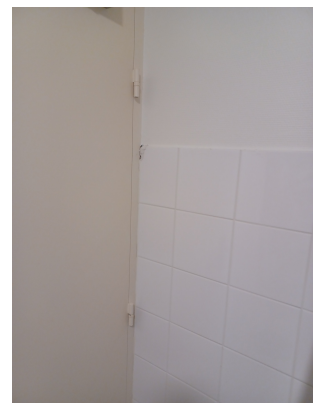
Prélèvement P012
Pièce RDC - RGT
Localisation Faïence
Matériaux
Date 7 février 2025
Résultat Absence d'amiante
Commentaire

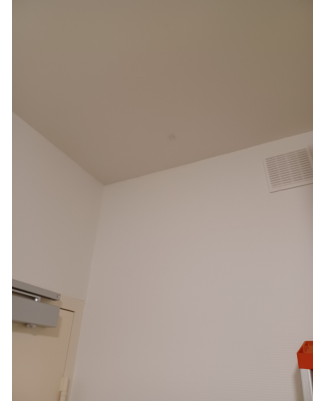
Prélèvement P013
Pièce RDC - RGT
Localisation Plafond
Matériaux Enduits à base de plâtre ou ciment projetés, lissés ou talochés
Date 7 février 2025
Résultat Absence d'amiante
Commentaire

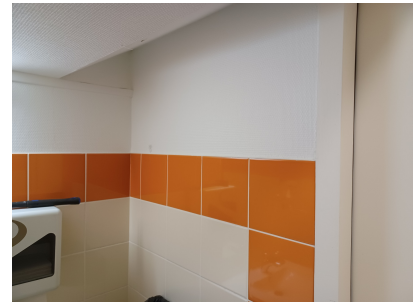
Prélèvement P014
Pièce RDC - WC 3
Localisation Tous les murs
Matériaux Enduits à base de plâtre ou ciment projetés, lissés ou talochés
Date 7 février 2025
Résultat Absence d'amiante
Commentaire

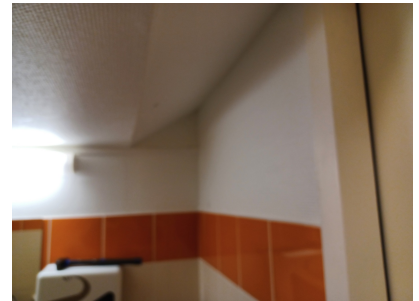
Prélèvement P015
Pièce RDC - WC 3
Localisation Coffrage
Matériaux Enduits à base de plâtre ou ciment projetés, lissés ou talochés
Date 7 février 2025
Résultat Absence d'amiante
Commentaire

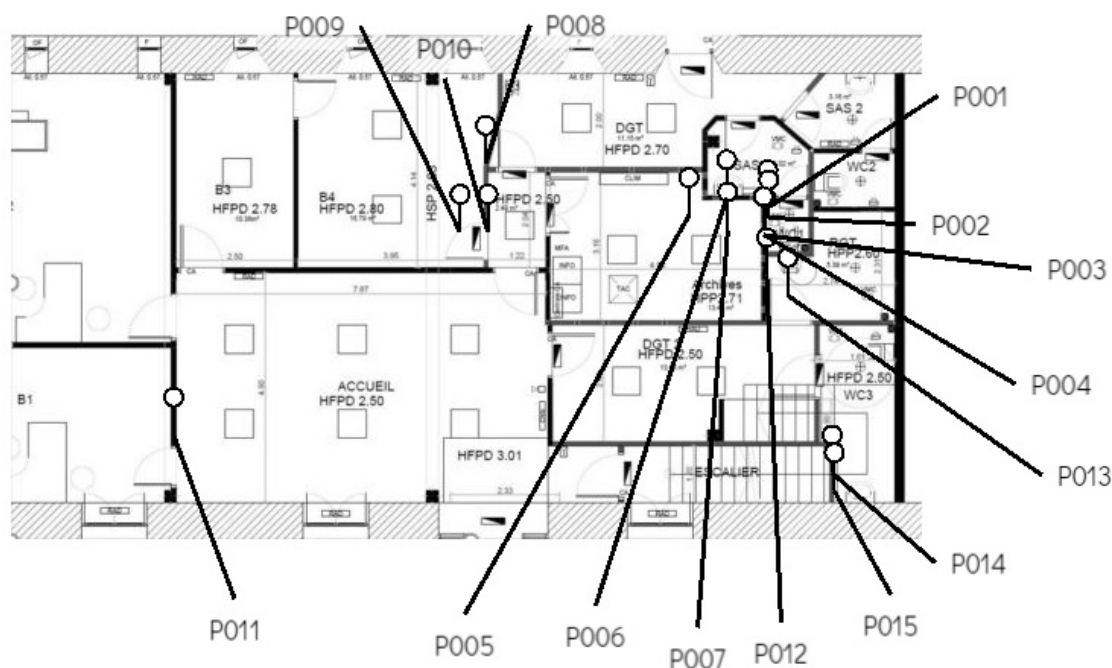
Planche de repérage usuel		1/1
RDC		
Référence	AMITRAV-E6457150-2501	Version 1
Origine	Dekra diagnostic / MOHAMED KEFFANE	
Adresse	Place du 12 Mai 1944 46100 FIGEAC

P001 WC 1 Sol Colles et joints de carrelage	P002 WC 1 Sol Colles et joints de carrelage	P003 WC 1 Murs Toile verre/peinture
P004 WC 1 Faïence Colles et joints de carrelage ou de faïence	P005 Archives Sol Dalles de sol	P006 Archives Tous les murs Enduit
P007 Archives Plafond Enduits à base de plâtre ou ciment projetés, lissés ou talochés	P008 DGT Plinthes Colles et joints de carrelage	P009 B4 Sol Colles non bitumineuses
P010 B4 Tous les murs Enduits à base de plâtre ou ciment projetés, lissés ou talochés	P011 Accueil Tous les murs Enduits à base de plâtre ou ciment projetés, lissés ou talochés	P012 RGT Faïence Colles et joints de carrelage
P013 RGT Plafond Enduits à base de plâtre ou ciment projetés, lissés ou talochés	P014 WC 3 Tous les murs Enduits à base de plâtre ou ciment projetés, lissés ou talochés	P015 WC 3 Coffrage Enduits à base de plâtre ou ciment projetés, lissés ou talochés

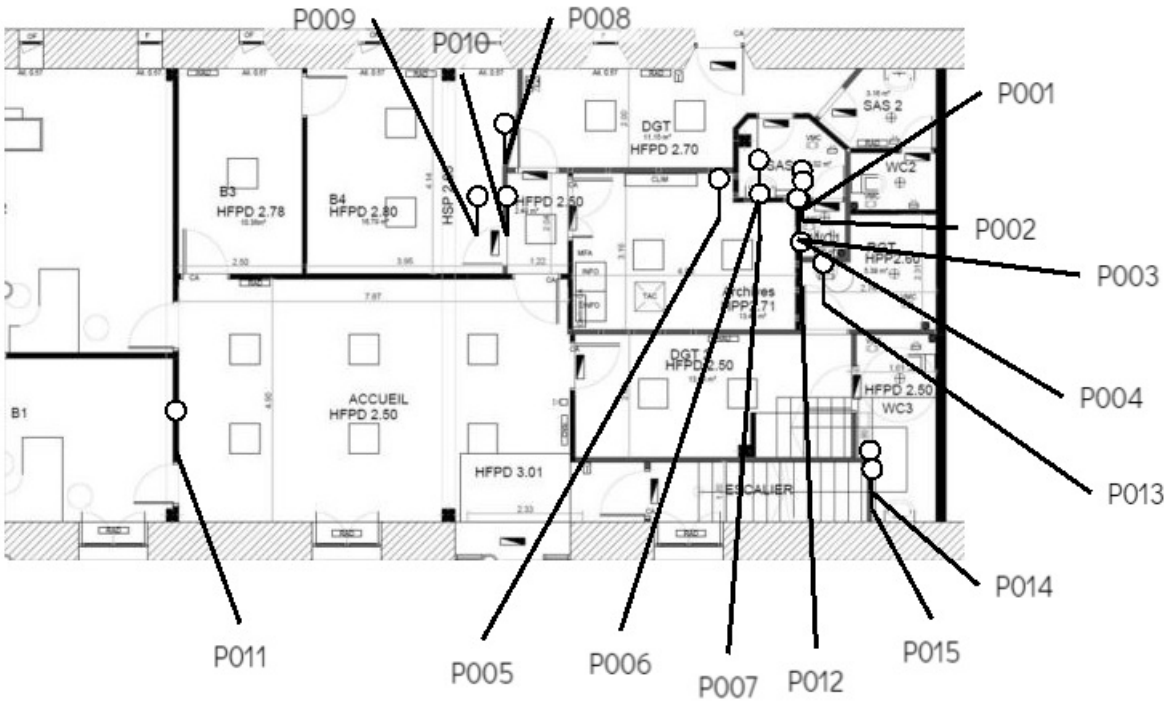
Planche de repérage usuel			1/1
RDC			
Référence	AMITRAV-E6457150-2501	Version 1	
Origine	Dekra diagnostic / MOHAMED KEFFANE		
Adresse	Place du 12 Mai 1944 46100 FIGEAC

Prélèvements
P001 WC 1 Sol Colles et joints de carrelage
P002 WC 1 Sol Colles et joints de carrelage
P003 WC 1 Murs Toile verre/peinture
P004 WC 1 Faïence Colles et joints de carrelage ou de faïence
P005 Archives Sol Dalles de sol
P006 Archives Tous les murs Enduit
P007 Archives Plafond Enduits à base de plâtre ou ciment projetés, lissés ou talochés
P008 DGT Plinthes Colles et joints de carrelage
P009 B4 Sol Colles non bitumineuses
P010 B4 Tous les murs Enduits à base de plâtre ou ciment projetés, lissés ou talochés
P011 Accueil Tous les murs Enduits à base de plâtre ou ciment projetés, lissés ou talochés
P012 RGT Faïence Colles et joints de carrelage
P013 RGT Plafond Enduits à base de plâtre ou ciment projetés, lissés ou talochés
P014 WC 3 Tous les murs Enduits à base de plâtre ou ciment projetés, lissés ou talochés
P015 WC 3 Coffrage Enduits à base de plâtre ou ciment projetés, lissés ou talochés
