RAPPORT DE REPERAGE DES MATERIAUX ET PRODUITS CONTENANT DE L'AMIANTE AVANT TRAVAUX

Identification du bien : ONERA

Situation du bien : Route Départementale 215 - CS 70100 - 73500 MODANE

Périmètre du diagnostic : Verrière de la soufflerie S1MA

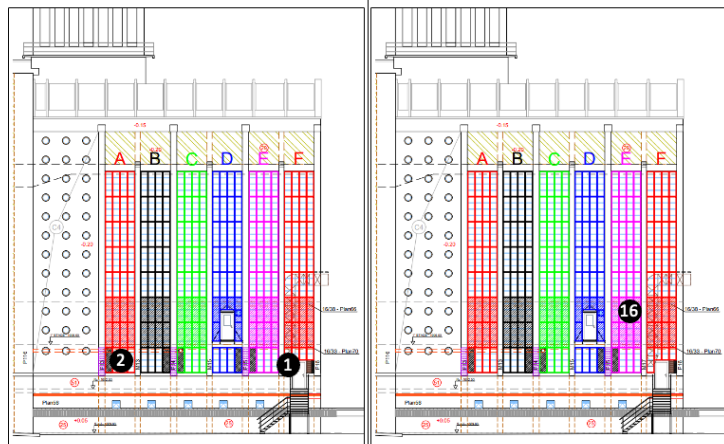
FACADE 1

Niveau	Localisation du prélèvement	Composant de la construction	Partie du composant	N°éch	Amiante
-	Bâtiment M1 - Façade 1	Châssis	Mastic vitrier	1	Non
-	Bâtiment M1 - Façade 1	Châssis	Mastic vitrier	2	Non

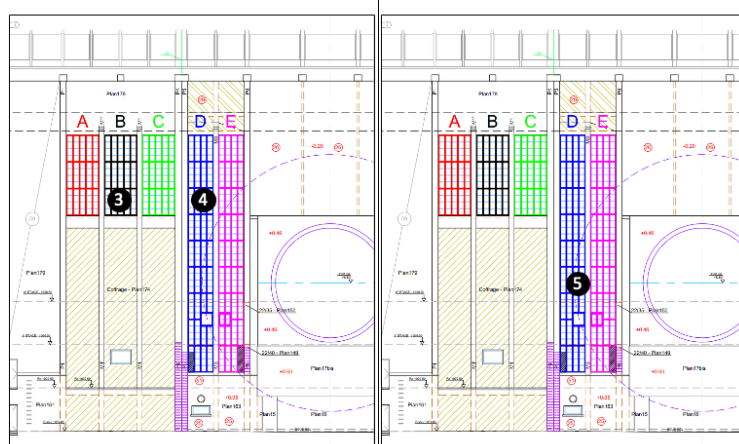
FACADE 2

-	Bâtiment M1 - Façade 2	Châssis	Mastic vitrier	3	Non
-	Bâtiment M1 - Façade 2	Châssis	Mastic vitrier	4	Non
-	Bâtiment M1 - Façade 2	Châssis	Mastic vitrier	5	Non

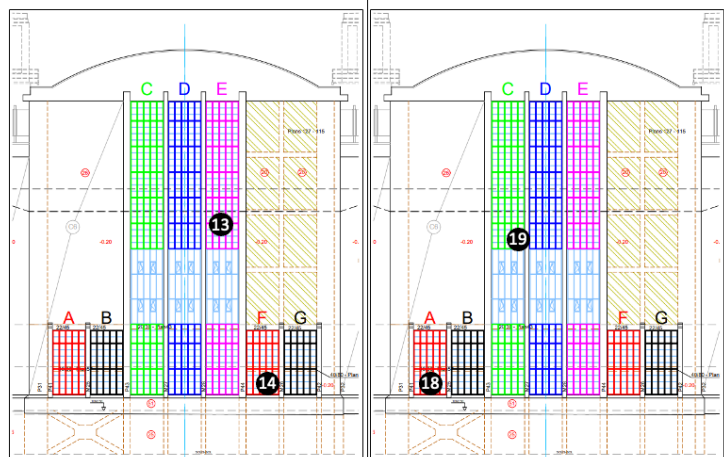
FACADE 3

-	Bâtiment M1 - Façade 9	Châssis	Mastic vitrier	12	Non
-	Bâtiment M1 - Façade 3	Châssis	Mastic vitrier	13	Non
-	Bâtiment M1 - Façade 3	Châssis	Mastic vitrier	14	Non

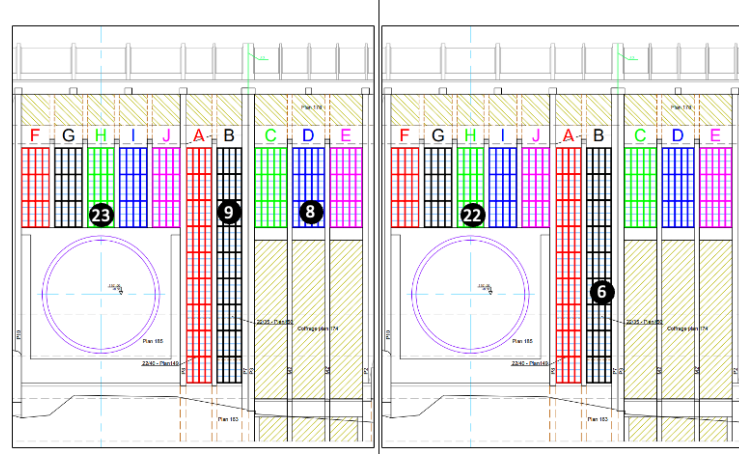
FACADE 4

-	Bâtiment M1 - Façade 4	Châssis	Mastic vitrier	6	Non
-	Bâtiment M1 - Façade 5	Châssis	Mastic vitrier	7	Non
-	Bâtiment M1 - Façade 4	Châssis	Mastic vitrier	8	Non

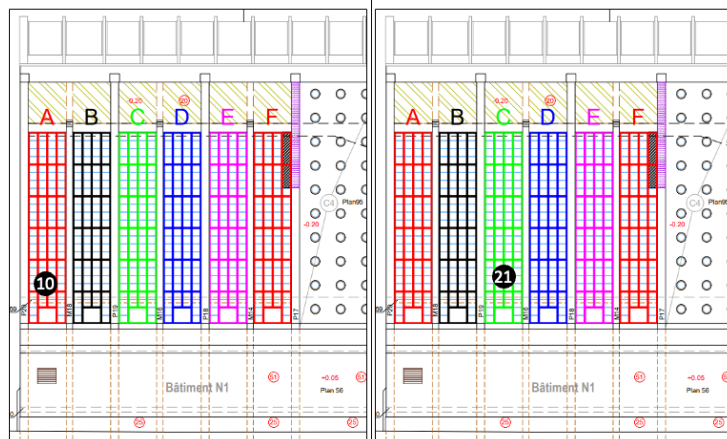
FACADE 6

-	Bâtiment M1 - Façade 4	Châssis	Mastic vitrier	9	Non
-	Bâtiment M1 - Façade 6	Châssis	Mastic vitrier	10	Non
-	Bâtiment M1 - Façade 9	Châssis	Mastic vitrier	11	Non
