Rapport de mission de repérage des matériaux et produits contenant de l'amiante avant réalisation de travaux

A INFORMATIONS GENERALES	
A.1 DESIGNATION DU BATIMENT	
Nature du bâtiment : Restaurant	Adresse : Rue Marcel Bouchard 21000 DIJON
Cat. du bâtiment : Autres	Escalier : SO
Nombre de Parties d'immeuble : 22	Bâtiment : RESTAURANT MONTMUZARD
Etage : SO	Porte : SO
Numéro de Lot : NC	Propriété de : CROUS
Référence Cadastre : nc	3 RUE DOCTEUR MARET BP 51250
Date du Permis de Construire : Antérieur au 1 juillet 1997	21012 DIJON CEDEX

A.3 EXECUTION DE LA MISSION	
Rapport N° : 16-06-019606 A	Date d'émission du rapport : 05/07/2016
Le repérage a été réalisé le : 05/07/2016	Accompagnateur : MR GARCEAU
Par : CHATOT TIBERI	Laboratoire d'Analyses : ITGA RENNES
N° certificat de qualification : DTI2780	Parc EDONIA Bât. R - Rue de la Terre Adélie - CS 66862 35768 SAINT-GRÉGOIRE CEDEX
Date d'obtention : 10/02/2015	Adresse laboratoire :
Le présent rapport est établi par une personne dont les compétences sont certifiées par :	Numéro d'accréditation : 1-0913
DEKRA CERTIFICATION	Organisme d'assurance professionnelle :
5, avenue Garlande	AXA CORPORATE SOLUTIONS ASSURANCE – 4 rue Jules Lefevre – 754

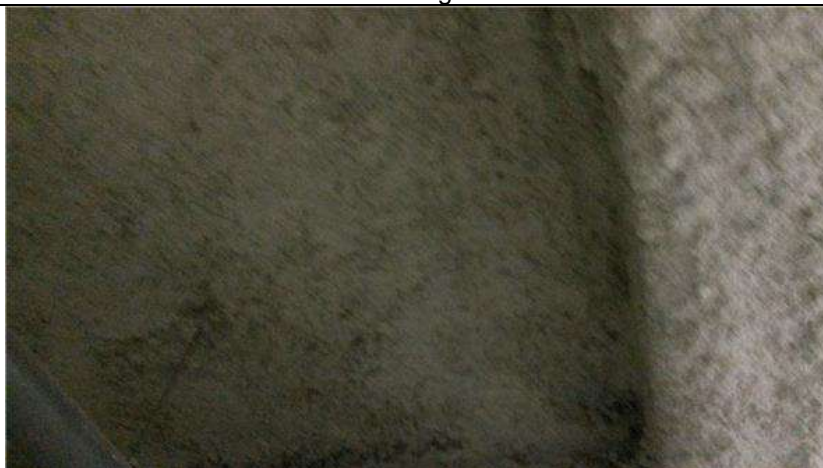
PRELEVEMENT : P001

Nom du client	Numéro de dossier	Pièce ou local
CROUS	16-06-019606	S1 - Circulation
Matériau	Date de prélèvement	Nom de l'opérateur
Flocage	05/07/2016	CHATOT TIBERI
Localisation		Résultat
Plafond - Plafond		absence d'amiante
Emplacement		
Flocage

Commande	16-06-019606 (CDP : 6002)
Dossier client	RUE MARCEL BOUCHARD - 21000 DIJON - CROUS 16-06-019606_1
Echantillon	P001 - Placage - (S1) Circulation - Plafond - Plafond
Description ITGA	Matériau cotonneux blanc

Fraction Analysée	Technique analytique et date d'analyse	Résultat	Type d'amiante	Nb de préparations
Matériau cotonneux blanc	MOLP le 11/07/2016	Amiante non détecté	—	3

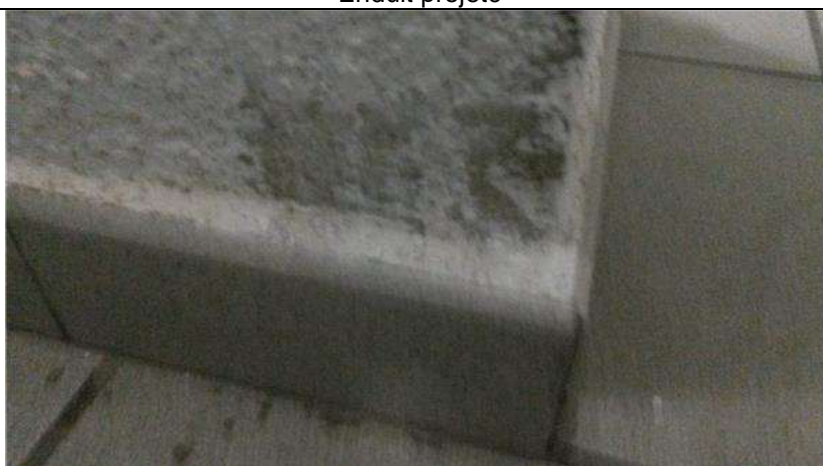
PRELEVEMENT : P002

Nom du client	Numéro de dossier	Pièce ou local
CROUS	16-06-019606	S1 - Circulation
Matériau	Date de prélèvement	Nom de l'opérateur
Enduit projeté	05/07/2016	CHATOT TIBERI
Localisation		Résultat
Mur - Toutes zones		absence d'amiante
Emplacement		
Enduit projeté

Commande	16-06-019606 (CDP : 6002)
Dossier client	RUE MARCEL BOUCHARD - 21000 DIJON - CROUS 16-06-019606_2
Echantillon	P002 - Enduit projeté - (§1) Circulation - Mur - Toutes zones
Description ITGA	Enduit plâtreux blanc en vrac / Peinture / Matériau gris en vrac

Fraction Analysée	Technique analytique et date d'analyse	Résultat	Type d'amiante	Nb de préparations
Enduit plâtreux blanc en vrac + peinture non séparable + matériau gris en vrac non séparable	META le 11/07/2016	Amiante non détecté	---	1

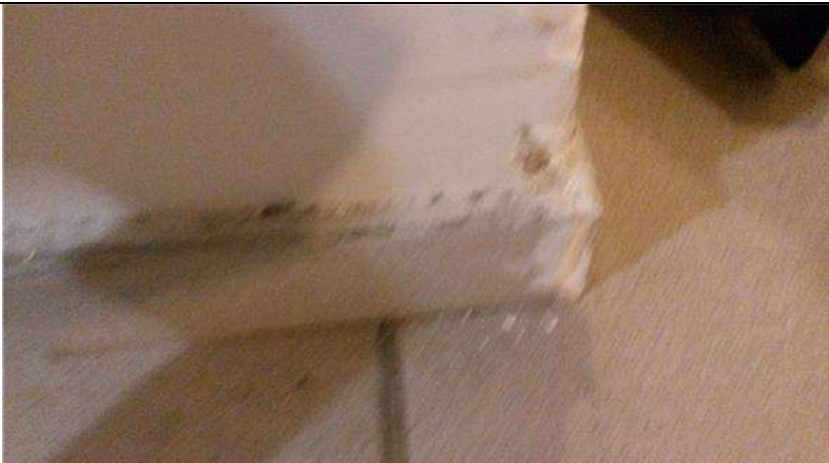
PRELEVEMENT : P003		
Nom du client	Numéro de dossier	Pièce ou local
CROUS	16-06-019606	S1 - Circulation
Matériau	Date de prélèvement	Nom de l'opérateur
Enduit blanc	05/07/2016	CHATOT TIBERI
Localisation		Résultat
Mur - Toutes zones		absence d'amiante
Emplacement		
Enduit blanc

Commande	16-06-019606 (CDP : 6002)
Dossier client	RUE MARCEL BOUCHARD - 21000 DIJON - CROUS 16-06-019606_3
Echantillon	P003 - Enduit blanc - (S1) Circulation - Mur - Toutes zones
Description ITGA	Enduit plâtreux blanc en vrac / Peinture

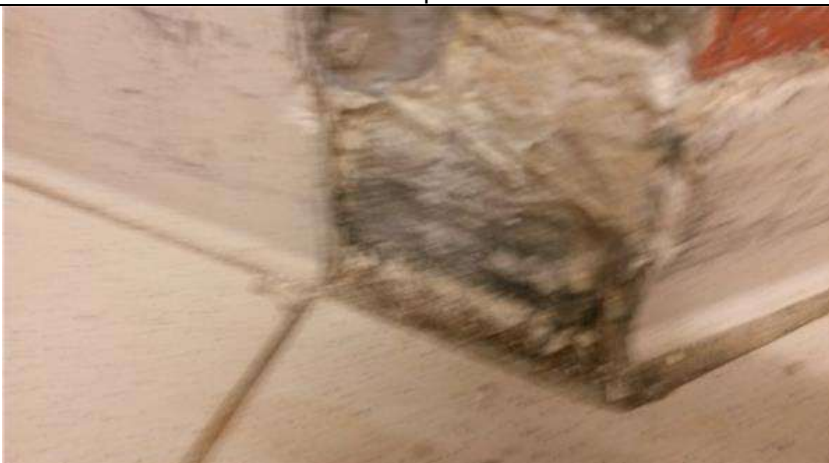
PRELEVEMENT : P004		
Nom du client	Numéro de dossier	Pièce ou local
CROUS	16-06-019606	RDC - Cuisine et préparations
Matériau	Date de prélèvement	Nom de l'opérateur
Colle de plinthe	05/07/2016	CHATOT TIBERI
Localisation		Résultat
Plinthes - Toutes zones		absence d'amiante
Emplacement		
Colle de plinthes

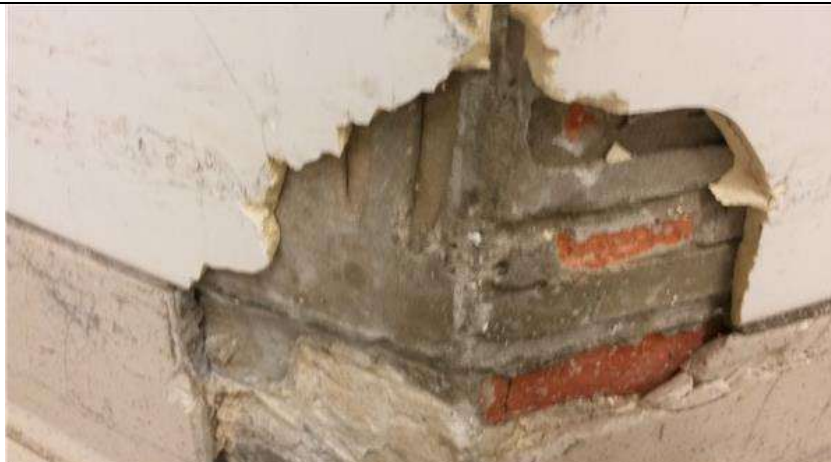
PRELEVEMENT : P006		
Nom du client	Numéro de dossier	Pièce ou local
CROUS	16-06-019606	RDC - Cuisine et préparations
Matériau	Date de prélèvement	Nom de l'opérateur
Colle de faïence	05/07/2016	CHATOT TIBERI
Localisation		Résultat
Faïence - Toutes zones		absence d'amiante
Emplacement		
Colle de faïence

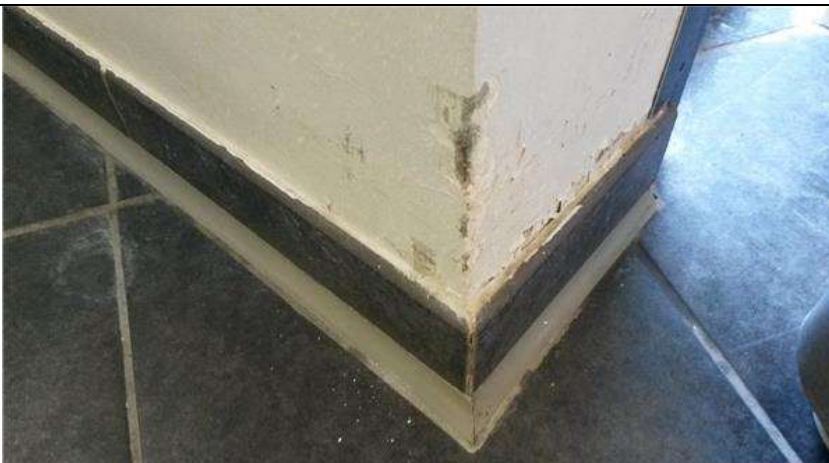
PRELEVEMENT : P008		
Nom du client	Numéro de dossier	Pièce ou local
CROUS	16-06-019606	RDC - Salle restaurant
Matériau	Date de prélèvement	Nom de l'opérateur
Enduit	05/07/2016	CHATOT TIBERI
Localisation		Résultat
Mur - Toutes zones		absence d'amiante
Emplacement		
Enduit blanc

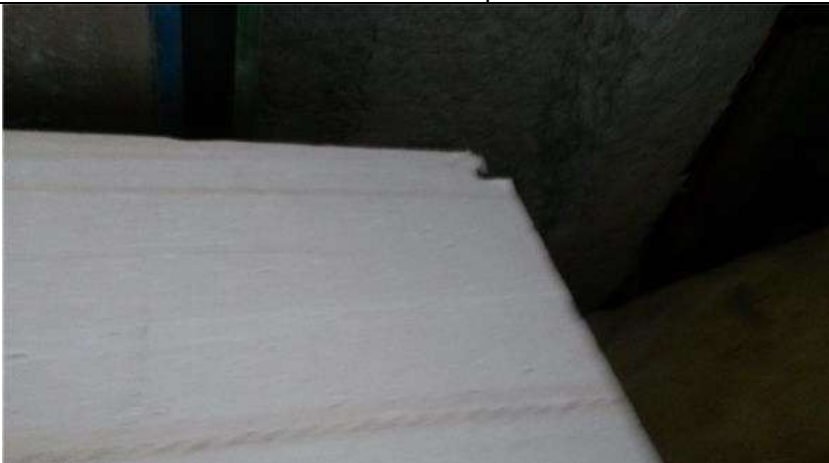
PRELEVEMENT : P009		
Nom du client	Numéro de dossier	Pièce ou local
CROUS	16-06-019606	RDC - Salle restaurant
Matériau	Date de prélèvement	Nom de l'opérateur
Panneaux de faux-plafond	05/07/2016	CHATOT TIBERI
Localisation		Résultat
Plafond - Plafond		absence d'amiante
Emplacement		
Panneaux de faux-plafond

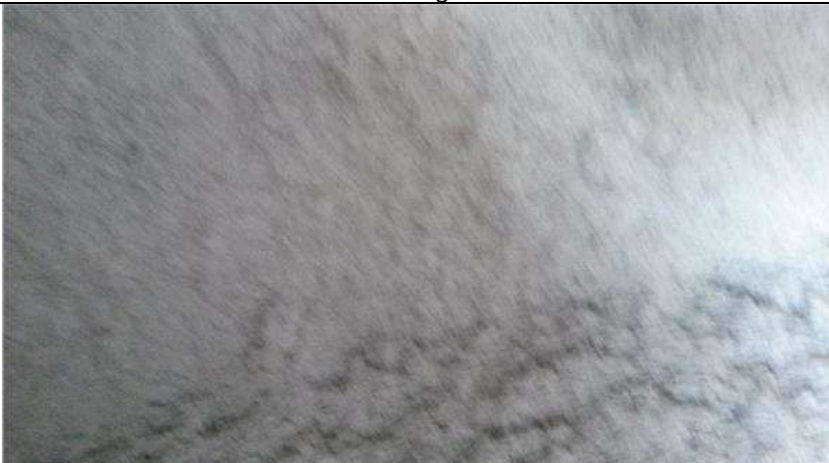
PRELEVEMENT : P011		
Nom du client	Numéro de dossier	Pièce ou local
CROUS	16-06-019606	RDC - Salle restaurant
Matériau	Date de prélèvement	Nom de l'opérateur
Flocage	05/07/2016	CHATOT TIBERI
Localisation		Résultat
Plafond - Plafond		absence d'amiante
Emplacement		
Flocage

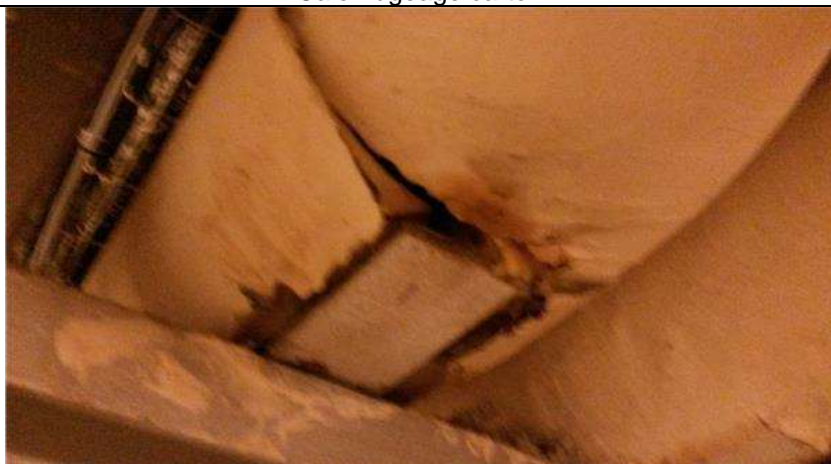
PRELEVEMENT : P013		
Nom du client	Numéro de dossier	Pièce ou local
CROUS	16-06-019606	S1 - Circulation
Matériau	Date de prélèvement	Nom de l'opérateur
Calorifugeage carton	05/07/2016	CHATOT TIBERI
Localisation		Résultat
Conduit de fluides - Plafond		absence d'amiante
Emplacement		
Calorifugeage carton

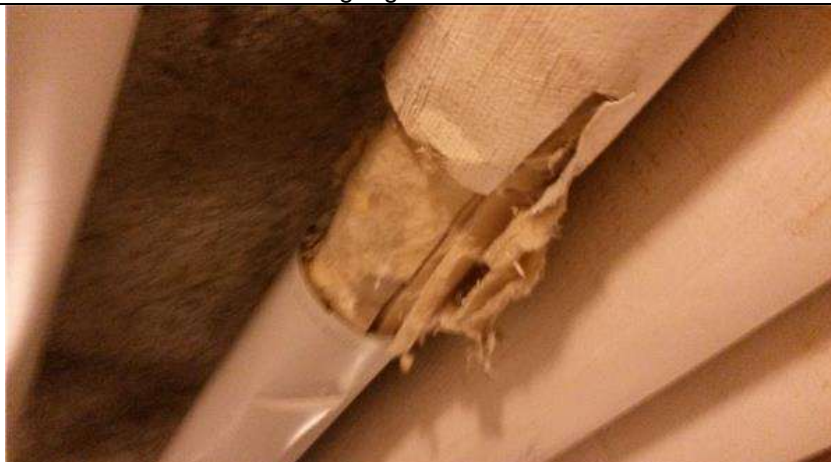
PRELEVEMENT : P014		
Nom du client	Numéro de dossier	Pièce ou local
CROUS	16-06-019606	S1 - Circulation
Matériau	Date de prélèvement	Nom de l'opérateur
Calorifugeage laine minérale	05/07/2016	CHATOT TIBERI
Localisation		Résultat
Conduit de fluides - Plafond		absence d'amiante
Emplacement		
Calorifugeage laine minérale
