Note de synthèse du repérage des matériaux et produits contenant de l'amiante avant réalisation de travaux dans un immeuble bâti

Adresse : **15 Rue Malte Brun**

75020 PARIS

Nature de l'immeuble : **Immeuble Complet**

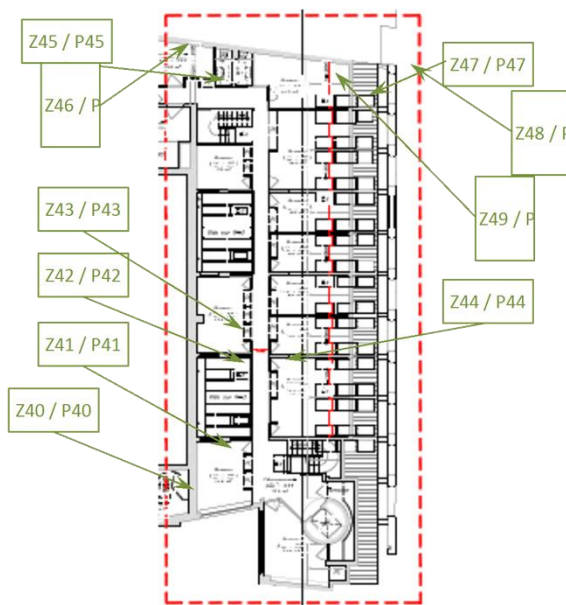
N° dossier : 2024-11-111 #A2 N° planche : 1/8

MATERIAUX ET PRODUITS NE CONTENANT PAS D'AMIANTE		
Réf.	Désignation	Localisation
Z40 / P40	Mur(s) Plâtre Peinture	Bureau 2
Z41 / P41	Sol Béton Revêtement plastique	Bureau 2
Z42 / P42	Sol Béton Revêtement plastique collé	Couloir
Z43 / P43	Mur(s) Plâtre Peinture	Couloir
Z44 / P44	Mur(s) Plâtre Peinture	Bureau 3
Z45 / P45	Sol Carrelage	Toilettes WC dames
Z46 / P46	Mur(s) Plâtre Peinture, carrelage	Toilettes WC dames
Z47 / P47	Mur(s) Isolation type laine de verre	Tisanière
Z48 / P48	Mur(s) Plâtre Peinture	Tisanière
Z49 / P49	Plafond Béton Peinture	Couloir

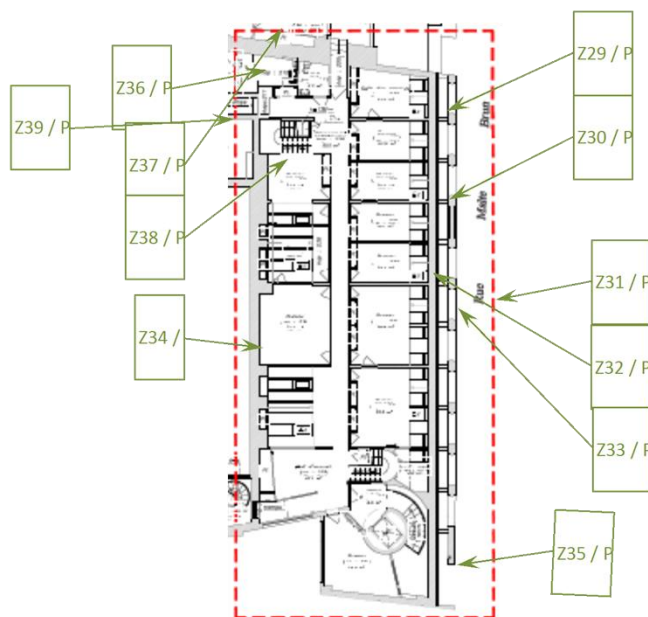
N° dossier : 2024-11-111 #A2	N° planche : 2/8
Type : Croquis	Version : 1
Origine du plan : Architecte	
Adresse immeuble : 15 Rue Malte Brun 75020 PARIS	
Bâtiment – Niveau : Batiment - R+3

MATERIAUX ET PRODUITS NE CONTENANT PAS D'AMIANTE		
Réf.	Désignation	Localisation
Z29 / P29	Sol béton Carrelage	Salle serveurs
Z30 / P30	Mur(s) Plâtre Peinture	Bureau 34
Z31 / P31	Mur(s) Placoplâtre Peinture	Bureau 32
Z32 / P32	Mur(s) Plâtre Peinture	Couloir
Z33 / P33	Mur(s) Placoplâtre Peinture	Bureau 25
Z34 / P34	Mur(s) Béton Peinture	Hall Accueil
Z35 / P35	Mur(s) Placoplâtre Peinture	Bureau 24
Z36 / P36	Sol béton Carrelage	wc PMR
Z37 / P37	Mur(s) Plâtre Carrelage	wc PMR
Z38 / P38	Mur Plâtre Peinture	Couloir
Z39 / P39	Sol béton Carrelage	Débarras

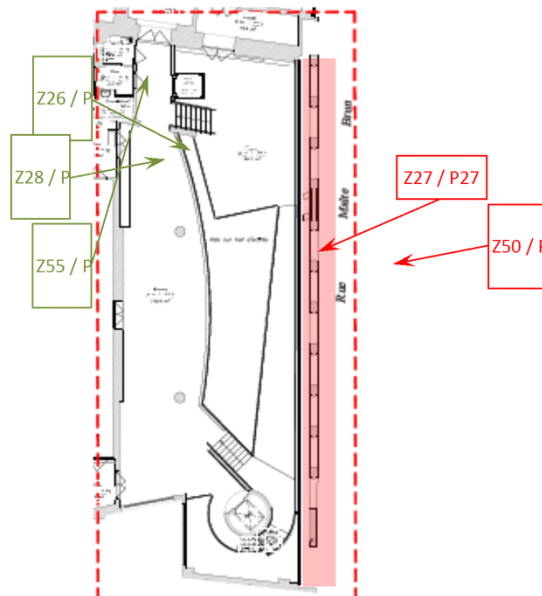
N° dossier : 2024-11-111 #A2	N° planche : 3/8
Type : Croquis	Version : 1
Origine du plan : Architecte	
Adresse immeuble : 15 Rue Malte Brun 75020 PARIS	
Bâtiment – Niveau : Batiment - R+2

MATERIAUX ET PRODUITS CONTENANT DE L'AMIANTE

Réf.	Désignation	Localisation
Z27 / P27	Facade Verriere Joints	Foyer
Z50 / P50	Facade Joints	Foyer

► Des investigations approfondies doivent être réalisées : composants ou parties de composants qui n'ont pu être inspectés

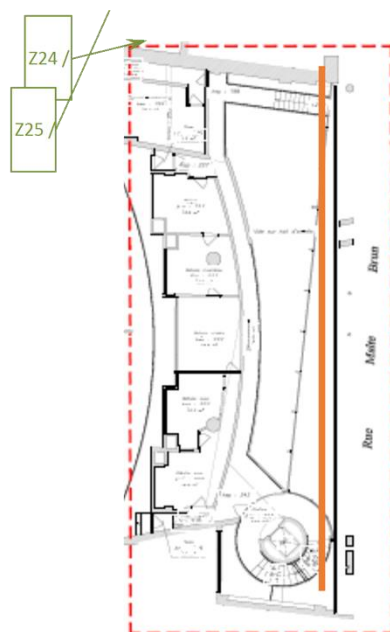
N° dossier : 2024-11-111 #A2	N° planche : 4/8
Type : Croquis	Version : 1
Origine du plan : Architecte	
Adresse immeuble : 15 Rue Malte Brun 75020 PARIS	
Bâtiment – Niveau : Batiment - R+1

MATERIAUX ET PRODUITS NE CONTENANT PAS D'AMIANTE

Réf.	Désignation	Localisation
Z24 / P24	Sol béton	Dégagement
Z25 / P25	Plafond Béton Peinture	Dégagement

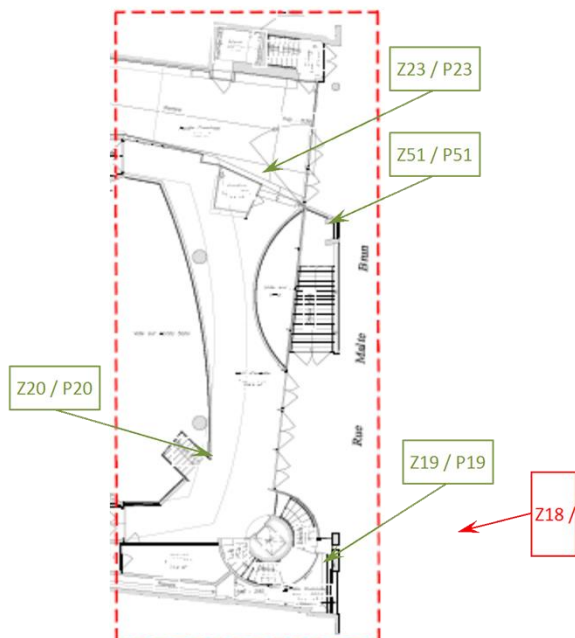
N° dossier : 2024-11-111 #A2	N° planche : 5/8
Type : Croquis	Version : 1
Origine du plan : Architecte	
Adresse immeuble : 15 Rue Malte Brun 75020 PARIS	
Bâtiment – Niveau : Batiment - R 0 et Entresol

MATERIAUX ET PRODUITS CONTENANT DE L'AMIANTE

Réf.	Désignation	Localisation
Z18 / P18	Facade Verre Joint	Entrée Pompiers

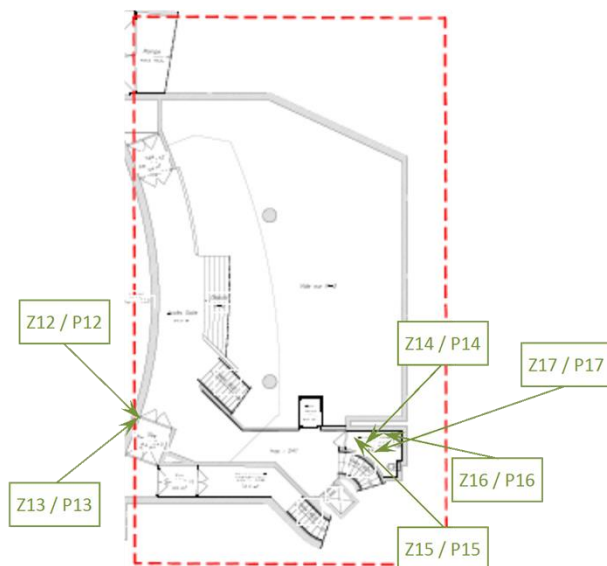
N° dossier : 2024-11-111 #A2	N° planche : 6/8
Type : Croquis	Version : 1
Origine du plan : Architecte	
Adresse immeuble : 15 Rue Malte Brun 75020 PARIS	
Bâtiment – Niveau : Batiment - R-1

MATERIAUX ET PRODUITS NE CONTENANT PAS D'AMIANTE		
Réf.	Désignation	Localisation
Z12 / P12	Porte Bois Joint caoutchouc	Accès salle
Z13 / P13	Porte Bois Joint Feutre	Accès salle
Z14 / P14	Sol béton Béton Carrelage	Sanitaires PMR
Z15 / P15	Mur Béton Carrelage	Sanitaires PMR
Z16 / P16	Conduit(s) de fluide Métal Calorifuge	Sanitaires PMR
Z17 / P17	Plafond Béton Dalles faux plafond	Sanitaires PMR

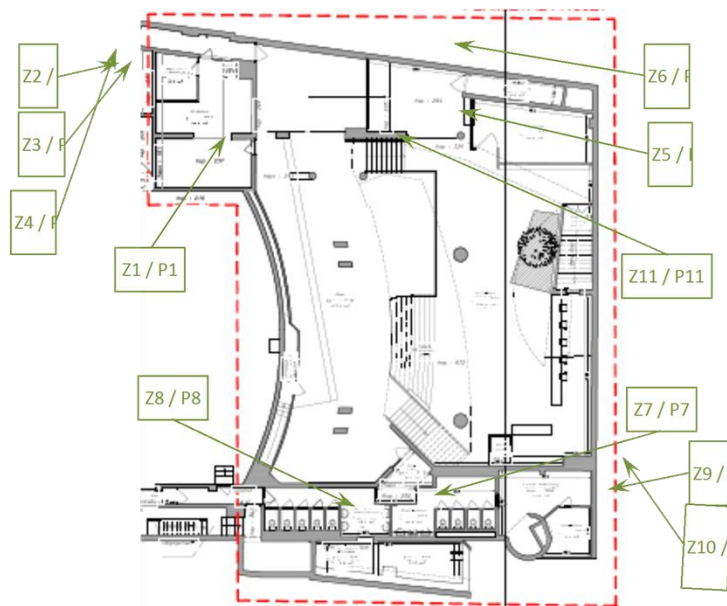
N° dossier : 2024-11-111 #A2	N° planche : 7/8
Type : Croquis	Version : 1
Origine du plan : Architecte	
Adresse immeuble : 15 Rue Malte Brun 75020 PARIS	
Bâtiment – Niveau : Batiment - R-2

MATERIAUX ET PRODUITS NE CONTENANT PAS D'AMIANTE		
Réf.	Désignation	Localisation
Z1 / P1	Plinthe(s) Carrelage	Cuisine
Z2 / P2	Sol béton Carrelage	Cuisine
Z3 / P3	Mur(s) Béton Carrelage	Cuisine
Z4 / P4	Plafond Béton Flocage	Cuisine
Z5 / P5	Sol béton Parquet Bois	Bar
Z6 / P6	Mur(s) Plâtre Peinture	Bar
Z7 / P7	Sol béton Carrelage	Sanitaires
Z8 / P8	Mur(s) Carrelage	Sanitaires
Z9 / P9	Sol béton Peinture	Local Technique
Z10 / P10	Mur Béton Peinture	Local Technique
Z11 / P11	Sol béton	Foyer

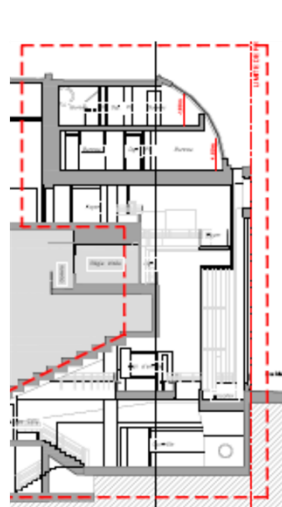
N° dossier : 2024-11-111 #A2	N° planche : 8/8
Type : Croquis	Version : 1
Origine du plan : Cabinet de diagnostic	
Adresse immeuble : 15 Rue Malte Brun 75020 PARIS	
Bâtiment – Niveau : Batiment - Toiture

MATERIAUX ET PRODUITS NE CONTENANT PAS D'AMIANTE

Réf.	Désignation	Localisation
Z52 / P52	Toiture Etanchéité Paxalu	Terrasse
