# Rapport de mission de repérage des matériaux et produits contenant de l'amiante avant réalisation de travaux dans un immeuble bâti

(Selon Arrêté du 16 Juillet 2019 et Norme NF X 46-020 : Aout 2017)

22 RUE DES HERBILLAUX  
79000 NIORT

Réhabilitation totale

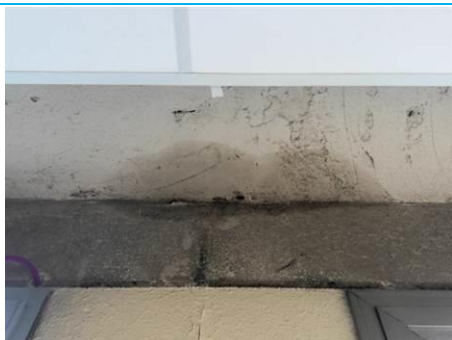
Matériaux : ZPSO-001  
 Prélèvement : P001  
 Description : Enduit à base de plâtre lissé ou taloché  
 Localisation : 1er étage - D-201  
 Résultat : Présence d'amiante

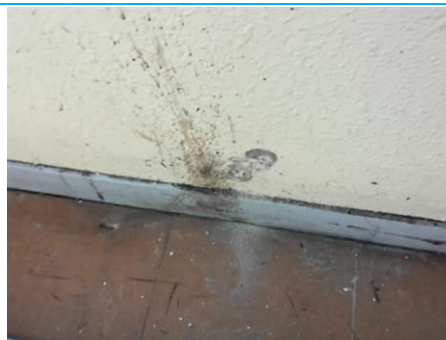
Matériaux : ZPSO-002  
 Prélèvement : P002  
 Description : Béton + peinture  
 Localisation : 1er étage - D-201  
 Résultat : Absence d'amiante

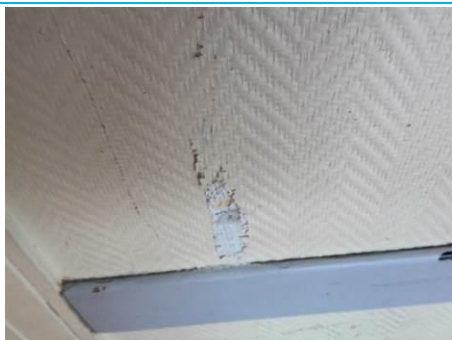
Matériaux : ZPSO-003  
 Prélèvement : P003  
 Description : cloison plâtre  
 Localisation : 1er étage - D-201  
 Résultat : Absence d'amiante

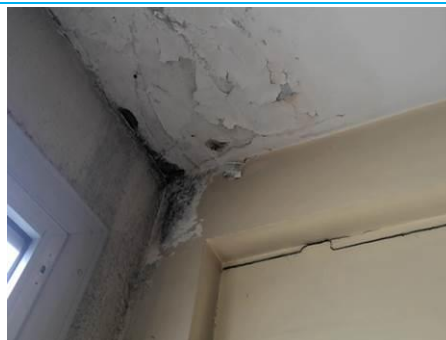
Matériaux : ZPSO-004  
 Prélèvement : P004  
 Description : Enduit à base de plâtre lissé ou taloché  
 Localisation : 1er étage - Rgt D-201  
 Résultat : Présence d'amiante

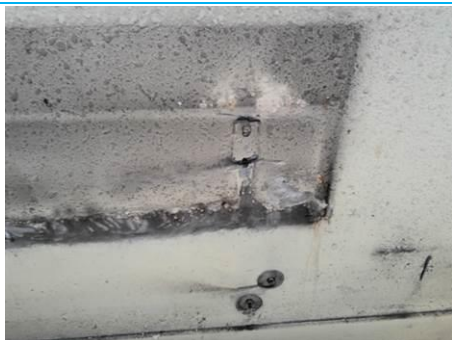
Matériaux : ZPSO-005  
 Prélèvement : P005  
 Description : Béton + peinture  
 Localisation : 1er étage - Rgt D-201  
 Résultat : Présence d'amiante

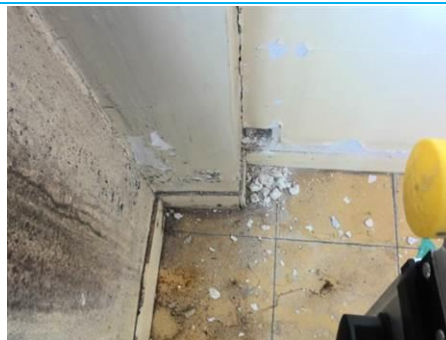
Matériaux : ZPSO-006  
 Prélèvement : P006  
 Description : Cloison plâtre  
 Localisation : 1er étage - Rgt D-201  
 Résultat : Absence d'amiante

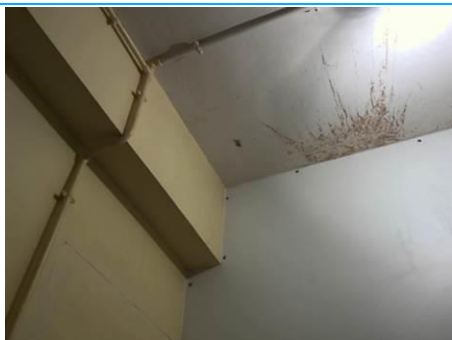
Matériaux : ZPSO-007  
Prélèvement : P007  
Description : Enduit à base de plâtre lissé ou taloché  
Localisation : 1er étage - Rgt D-202  
Résultat : Présence d'amiante

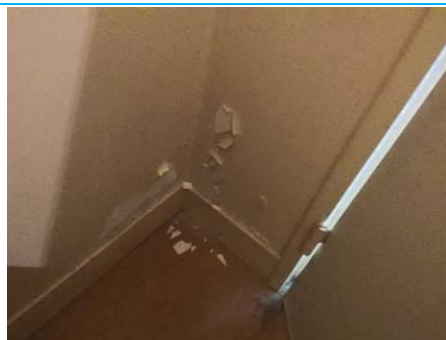
Matériaux : ZPSO-008  
Prélèvement : P008  
Description : Cloison plâtre  
Localisation : 1er étage - Rgt D-202  
Résultat : Absence d'amiante

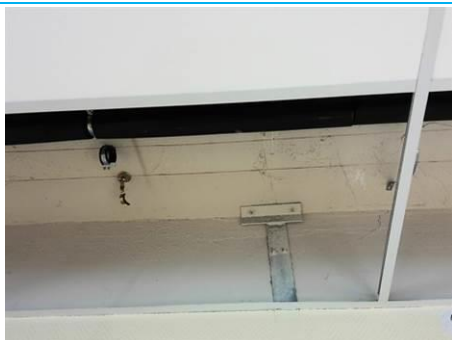
Matériaux : ZPSO-009  
Prélèvement : P009  
Description : Enduit à base de plâtre lissé ou taloché  
Localisation : 1er étage - D-202  
Résultat : Absence d'amiante

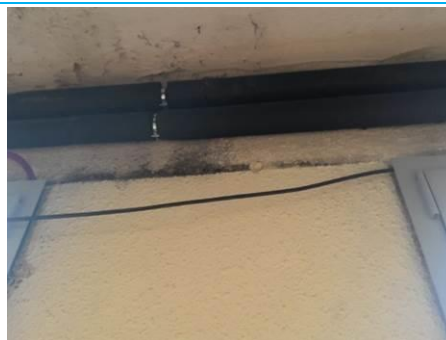
Matériaux : ZPSO-010  
Prélèvement : P010  
Description : Béton + peinture  
Localisation : 1er étage - D-202  
Résultat : Absence d'amiante

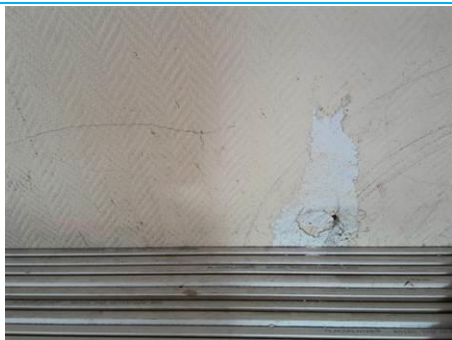
Matériaux : ZPSO-011  
Prélèvement : P011  
Description : Cloison plâtre  
Localisation : 1er étage - D-202  
Résultat : Absence d'amiante

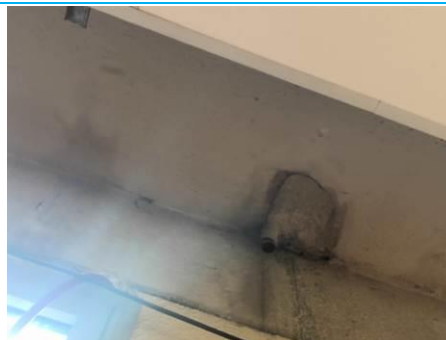
Matériaux : ZPSO-012  
Prélèvement : P012  
Description : Enduit à base de plâtre lissé ou taloché  
Localisation : 1er étage - D-203  
Résultat : Présence d'amiante

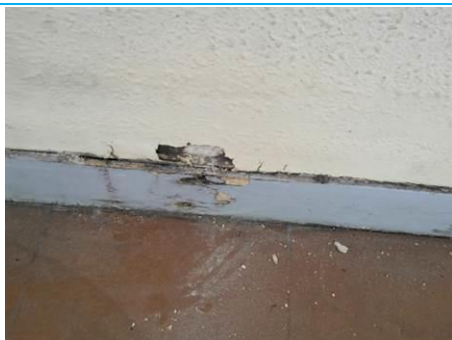
Matériaux : ZPSO-013  
Prélèvement : P013  
Description : Béton + peinture  
Localisation : 1er étage - D-203  
Résultat : Absence d'amiante

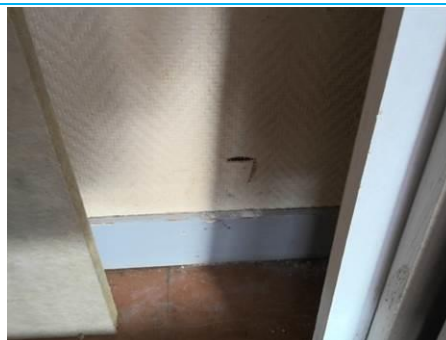
Matériaux : ZPSO-014  
Prélèvement : P014  
Description : Cloison plâtre  
Localisation : 1er étage - D-203  
Résultat : Absence d'amiante

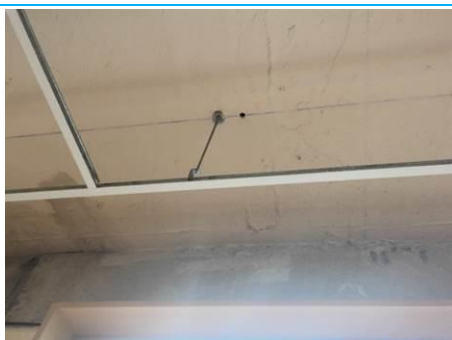
Matériaux : ZPSO-015  
Prélèvement : P015  
Description : Enduit à base de plâtre lissé ou taloché  
Localisation : 1er étage - D-204  
Résultat : Absence d'amiante

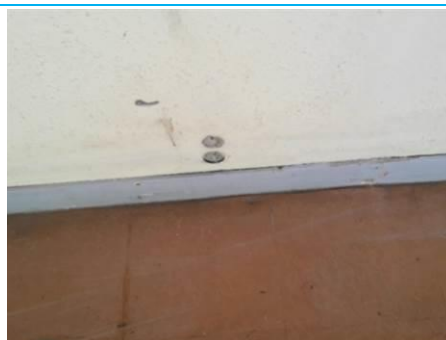
Matériaux : ZPSO-016  
Prélèvement : P016  
Description : Béton + peinture  
Localisation : 1er étage - D-204  
Résultat : Présence d'amiante

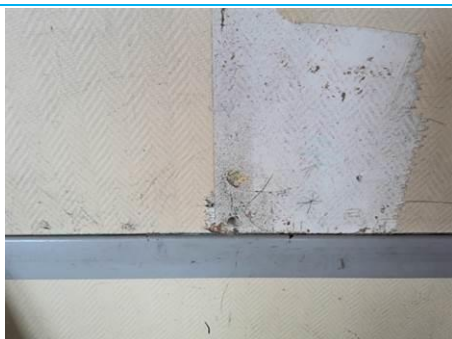
Matériaux : ZPSO-017  
Prélèvement : P017  
Description : Cloison plâtre  
Localisation : 1er étage - D-204  
Résultat : Absence d'amiante

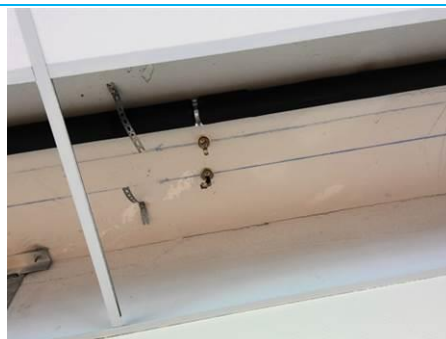
Matériaux : ZPSO-018  
Prélèvement : P018  
Description : Enduit à base de plâtre lissé ou taloché  
Localisation : 1er étage - D-205  
Résultat : Absence d'amiante

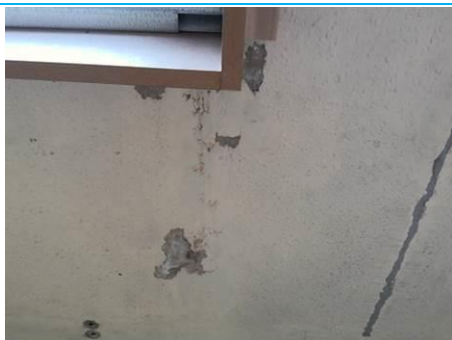
Matériaux : ZPSO-019  
Prélèvement : P019  
Description : Béton + peinture  
Localisation : 1er étage - D-205  
Résultat : Absence d'amiante

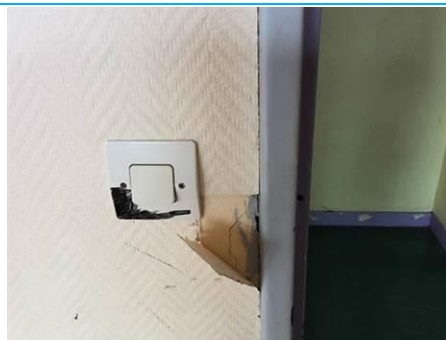
Matériaux : ZPSO-020  
Prélèvement : P020  
Description : Cloison plâtre  
Localisation : 1er étage - D-205  
Résultat : Absence d'amiante

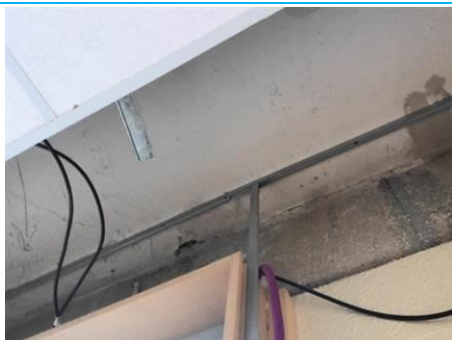
Matériaux : ZPSO-021  
Prélèvement : P021  
Description : Enduit à base de plâtre lissé ou taloché  
Localisation : 1er étage - D-206  
Résultat : Absence d'amiante

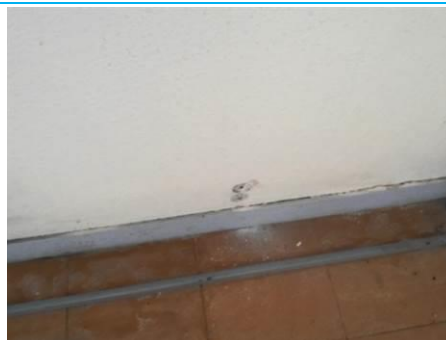
Matériaux : ZPSO-022  
Prélèvement : P022  
Description : Béton + peinture  
Localisation : 1er étage - D-206  
Résultat : Absence d'amiante

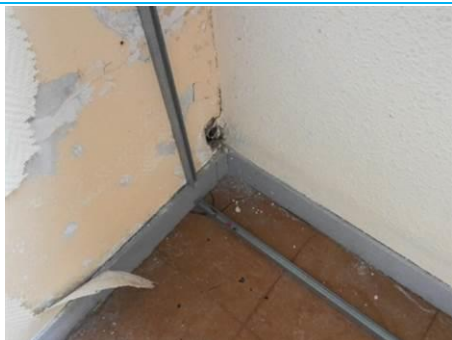
Matériaux : ZPSO-023  
Prélèvement : P023  
Description : Cloison plâtre  
Localisation : 1er étage - D-206  
Résultat : Absence d'amiante

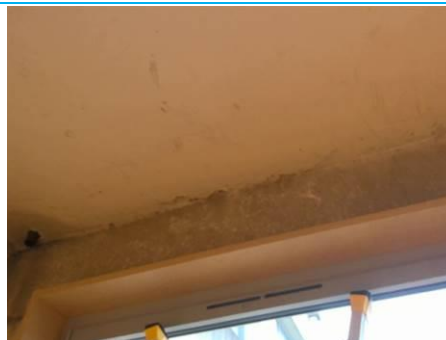
Matériaux : ZPSO-024  
Prélèvement : P024  
Description : Enduit à base de plâtre lissé ou taloché  
Localisation : 1er étage - D-207  
Résultat : Absence d'amiante

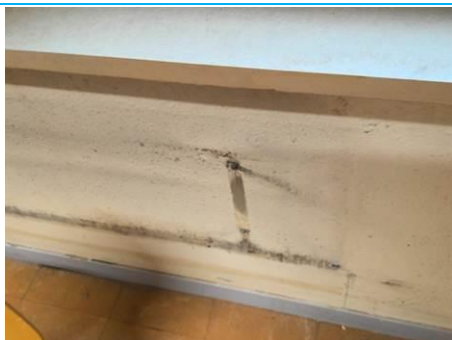
Matériaux : ZPSO-025  
Prélèvement : P025  
Description : Béton + peinture  
Localisation : 1er étage - D-207  
Résultat : Absence d'amiante

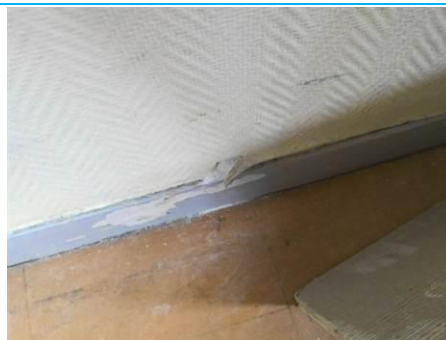
Matériaux : ZPSO-026  
Prélèvement : P026  
Description : Cloison plâtre  
Localisation : 1er étage - D-207  
Résultat : Absence d'amiante

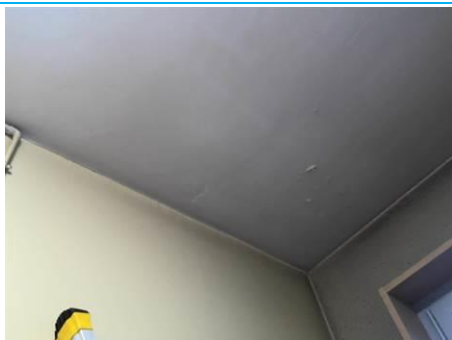
Matériaux : ZPSO-027  
Prélèvement : P027  
Description : Enduit à base de plâtre lissé ou taloché  
Localisation : 1er étage - Rgt D-207  
Résultat : Absence d'amiante

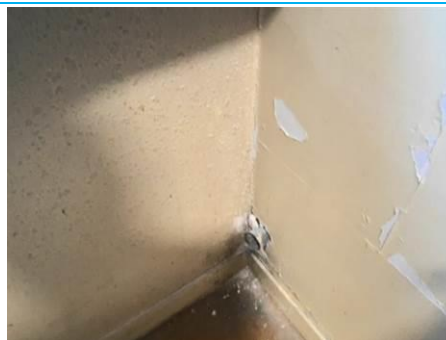
Matériaux : ZPSO-028  
Prélèvement : P028  
Description : Béton + peinture  
Localisation : 1er étage - Rgt D-207  
Résultat : Absence d'amiante

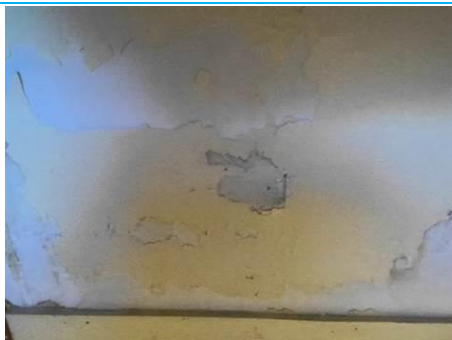
Matériaux : ZPSO-029  
Prélèvement : P029  
Description : Cloison plâtre  
Localisation : 1er étage - Rgt D-207  
Résultat : Absence d'amiante

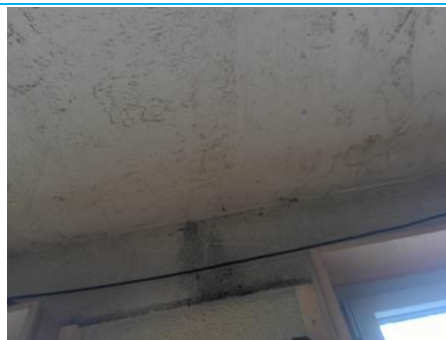
Matériaux : ZPSO-032  
Prélèvement : P032  
Description : Enduit à base de plâtre lissé ou taloché  
Localisation : 1er étage - D-208  
Résultat : Absence d'amiante

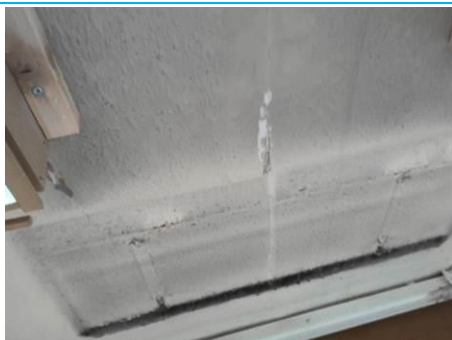
Matériaux : ZPSO-033  
Prélèvement : P033  
Description : Béton + peinture  
Localisation : 1er étage - D-208  
Résultat : Absence d'amiante

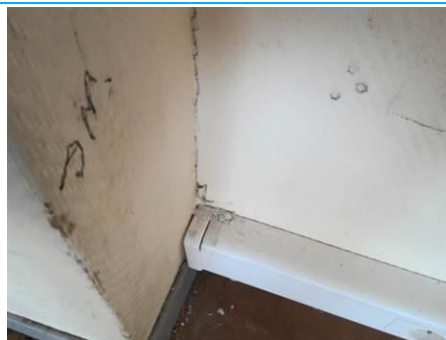
Matériaux : ZPSO-034  
Prélèvement : P034  
Description : Cloison plâtre  
Localisation : 1er étage - D-208  
Résultat : Absence d'amiante

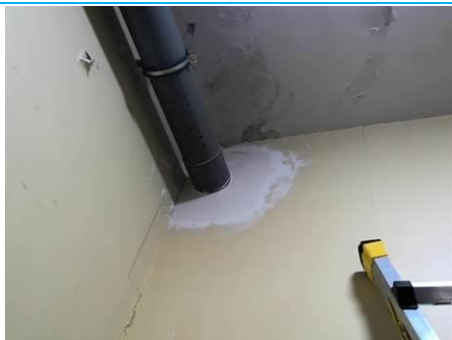
Matériaux : ZPSO-035  
Prélèvement : P035  
Description : Enduit à base de plâtre lissé ou taloché  
Localisation : 1er étage - Rgt D-208  
Résultat : Absence d'amiante

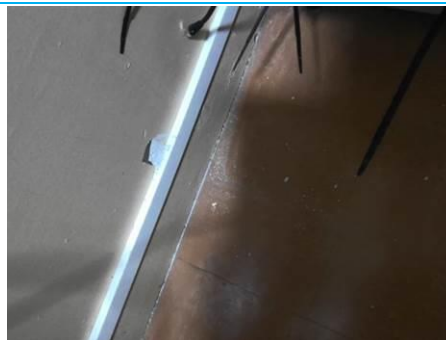
Matériaux : ZPSO-036  
Prélèvement : P036  
Description : Cloison plâtre  
Localisation : 1er étage - Rgt D-208  
Résultat : Absence d'amiante

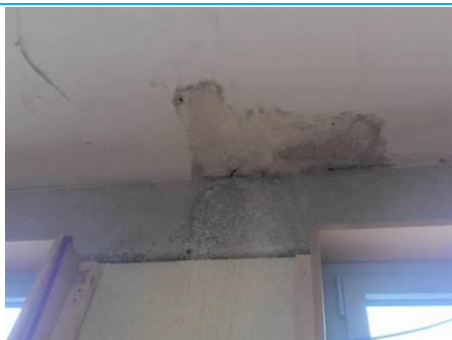
Matériaux : ZPSO-037  
Prélèvement : P037  
Description : Enduit à base de plâtre lissé ou taloché  
Localisation : 1er étage - D-209  
Résultat : Absence d'amiante

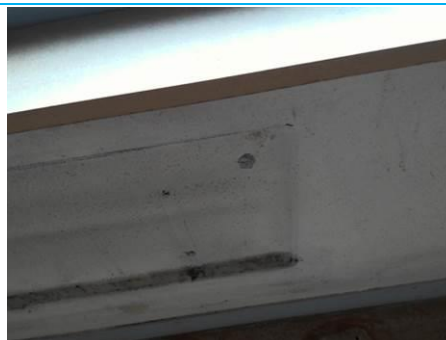
Matériaux : ZPSO-038  
Prélèvement : P038  
Description : Béton + peinture  
Localisation : 1er étage - D-209  
Résultat : Absence d'amiante

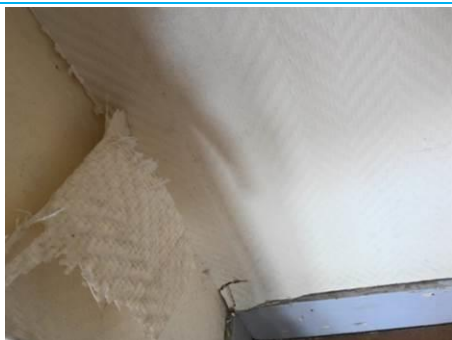
Matériaux : ZPSO-039  
Prélèvement : P039  
Description : Cloison plâtre  
Localisation : 1er étage - D-209  
Résultat : Absence d'amiante

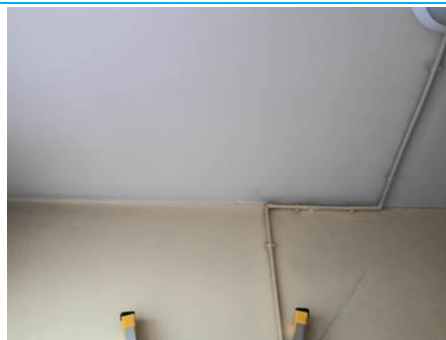
Matériaux : ZPSO-040  
Prélèvement : P040  
Description : Enduit à base de plâtre lissé ou taloché  
Localisation : 1er étage - Rgt D-209  
Résultat : Absence d'amiante

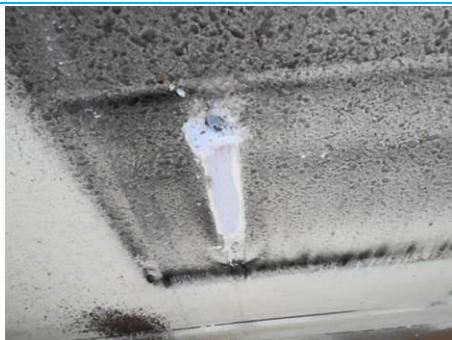
Matériaux : ZPSO-041  
Prélèvement : P041  
Description : Béton + peinture  
Localisation : 1er étage - Rgt D-209  
Résultat : Absence d'amiante

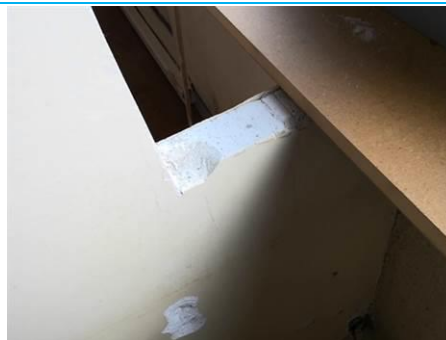
Matériaux : ZPSO-042  
Prélèvement : P042  
Description : Cloison plâtre  
Localisation : 1er étage - Rgt D-209  
Résultat : Absence d'amiante

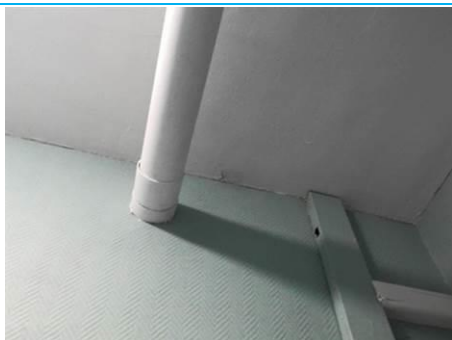
Matériaux : ZPSO-043  
 Prélèvement : P043  
 Description : Enduit à base de plâtre lissé ou taloché  
 Localisation : 1er étage - Rgt D-210  
 Résultat : Absence d'amiante

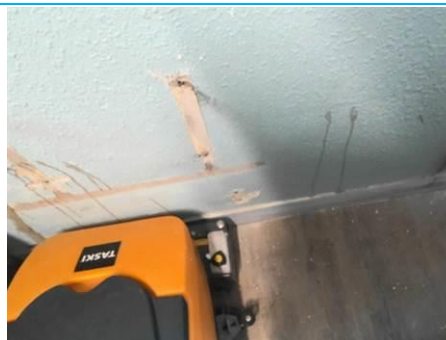
Matériaux : ZPSO-044  
 Prélèvement : P044  
 Description : Béton + peinture  
 Localisation : 1er étage - Rgt D-210  
 Résultat : Absence d'amiante

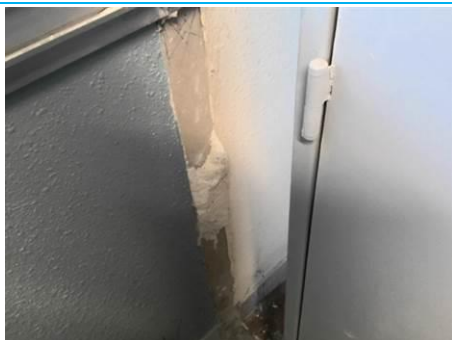
Matériaux : ZPSO-045  
 Prélèvement : P045  
 Description : Cloison plâtre  
 Localisation : 1er étage - Rgt D-210  
 Résultat : Absence d'amiante

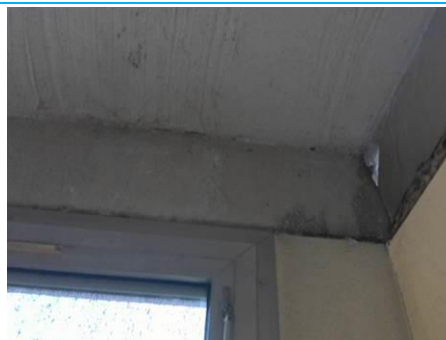
Matériaux : ZPSO-046  
 Prélèvement : P046  
 Description : Enduit à base de plâtre lissé ou taloché  
 Localisation : 1er étage - D-210  
 Résultat : Absence d'amiante

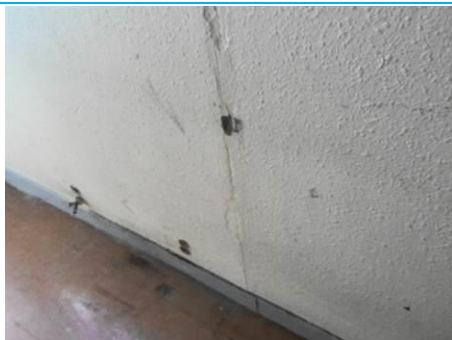
Matériaux : ZPSO-047  
 Prélèvement : P047  
 Description : Béton + peinture  
 Localisation : 1er étage - D-210  
 Résultat : Absence d'amiante

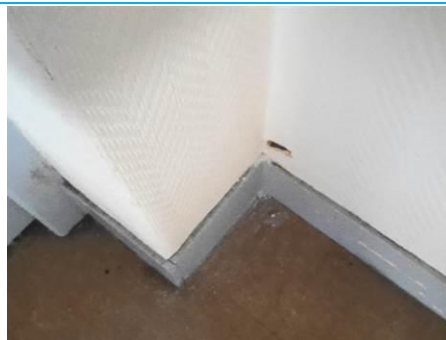
Matériaux : ZPSO-048  
 Prélèvement : P048  
 Description : Cloison plâtre  
 Localisation : 1er étage - D-210  
 Résultat : Absence d'amiante

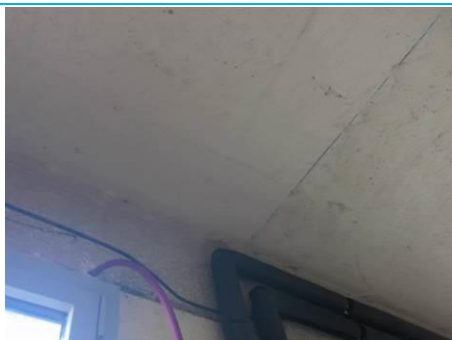
Matériaux : ZPSO-049  
Prélèvement : P049  
Description : Enduit à base de plâtre lissé ou taloché  
Localisation : 1er étage - D-211  
Résultat : Présence d'amiante

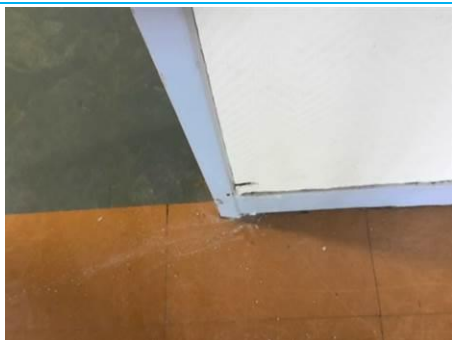
Matériaux : ZPSO-050  
Prélèvement : P050  
Description : Béton + peinture  
Localisation : 1er étage - D-211  
Résultat : Absence d'amiante

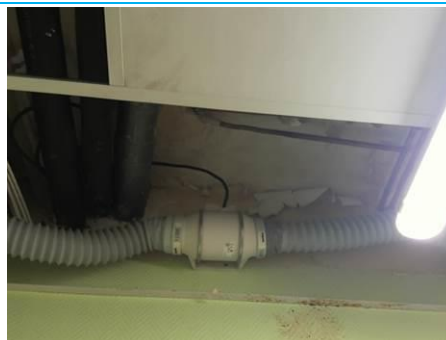
Matériaux : ZPSO-051  
Prélèvement : P051  
Description : Cloison plâtre  
Localisation : 1er étage - D-211  
Résultat : Absence d'amiante

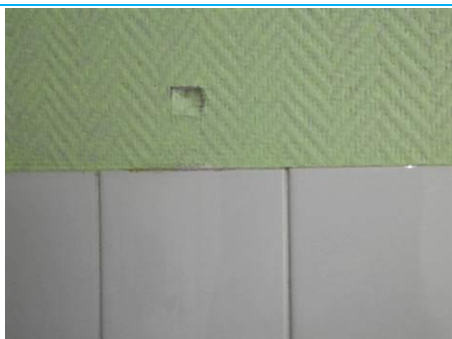
Matériaux : ZPSO-052  
Prélèvement : P052  
Description : Enduit à base de plâtre lissé ou taloché  
Localisation : 1er étage - Sanitaires G  
Résultat : Absence d'amiante

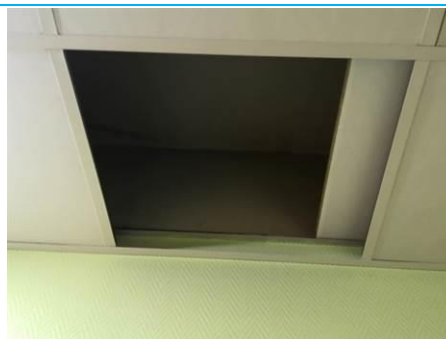
Matériaux : ZPSO-053  
Prélèvement : P053  
Description : Cloison plâtre  
Localisation : 1er étage - Sanitaires G  
Résultat : Absence d'amiante

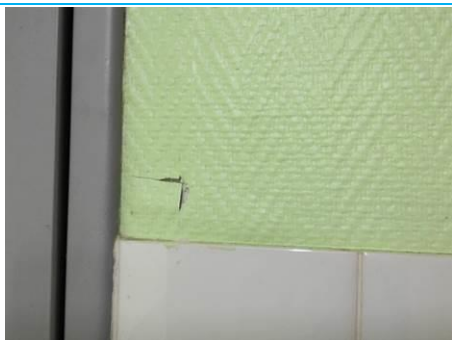
Matériaux : ZPSO-054  
Prélèvement : P054  
Description : Enduit à base de plâtre lissé ou taloché  
Localisation : 1er étage - Sanitaires F  
Résultat : Absence d'amiante

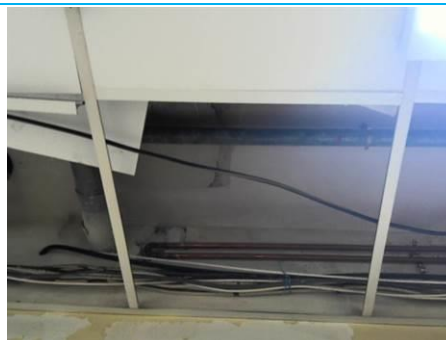
Matériaux : ZPSO-055  
Prélèvement : P055  
Description : Cloison plâtre  
Localisation : 1er étage - Sanitaires F  
Résultat : Absence d'amiante

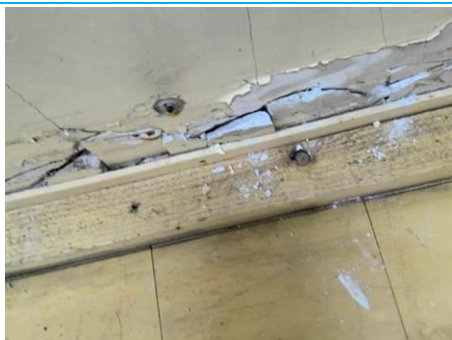
Matériaux : ZPSO-056  
Prélèvement : P056  
Description : Enduit à base de plâtre lissé ou taloché  
Localisation : 1er étage - Rgt D-212  
Résultat : Présence d'amiante

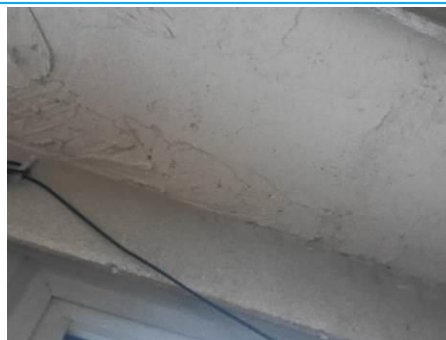
Matériaux : ZPSO-057  
Prélèvement : P057  
Description : Cloison plâtre  
Localisation : 1er étage - Rgt D-212  
Résultat : Absence d'amiante

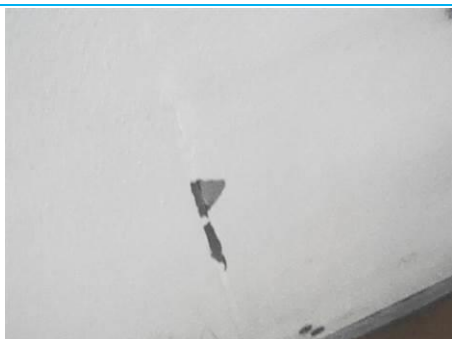
Matériaux : ZPSO-058  
Prélèvement : P058  
Description : Enduit à base de plâtre lissé ou taloché  
Localisation : 1er étage - D-212  
Résultat : Absence d'amiante

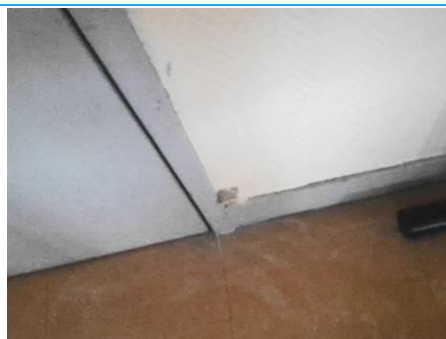
Matériaux : ZPSO-059  
Prélèvement : P059  
Description : Béton + peinture  
Localisation : 1er étage - D-212  
Résultat : Absence d'amiante

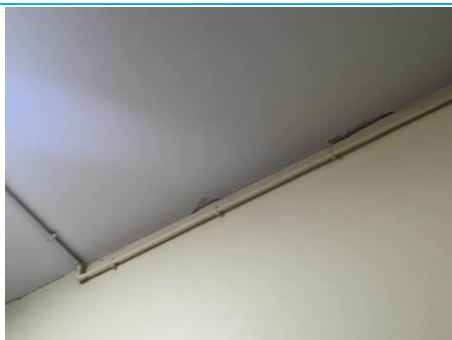
Matériaux : ZPSO-060  
Prélèvement : P060  
Description : Cloison plâtre  
Localisation : 1er étage - D-212  
Résultat : Absence d'amiante

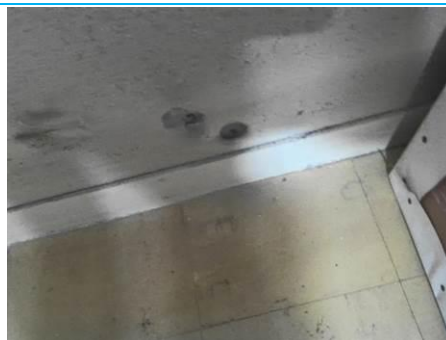
Matériaux : ZPSO-061  
Prélèvement : P061  
Description : Enduit à base de plâtre lissé ou taloché  
Localisation : 1er étage - Rgt D-213  
Résultat : Absence d'amiante

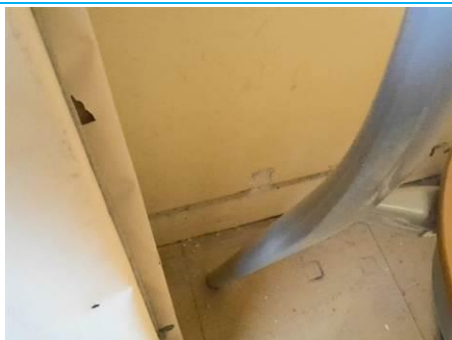
Matériaux : ZPSO-062  
Prélèvement : P062  
Description : Béton + peinture  
Localisation : 1er étage - Rgt D-213  
Résultat : Absence d'amiante

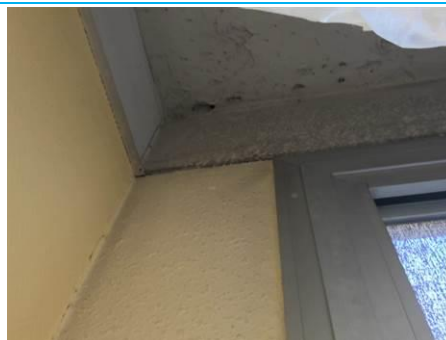
Matériaux : ZPSO-063  
Prélèvement : P063  
Description : Cloison plâtre  
Localisation : 1er étage - Rgt D-213  
Résultat : Absence d'amiante

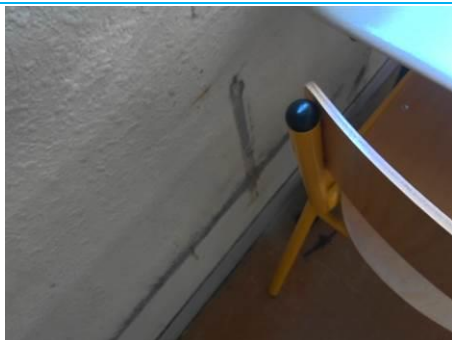
Matériaux : ZPSO-064  
Prélèvement : P064  
Description : Enduit à base de plâtre lissé ou taloché  
Localisation : 1er étage - D-213  
Résultat : Absence d'amiante

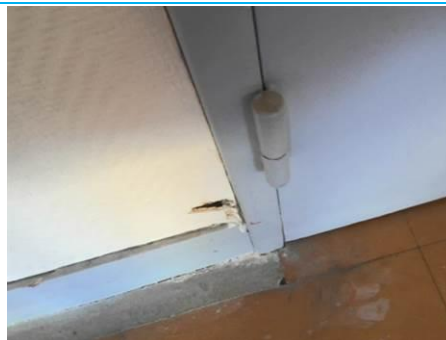
Matériaux : ZPSO-065  
Prélèvement : P065  
Description : Béton + peinture  
Localisation : 1er étage - D-213  
Résultat : Absence d'amiante

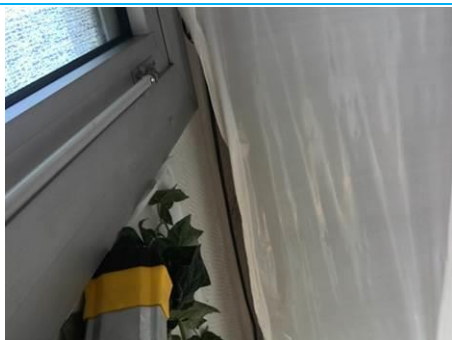
Matériaux : ZPSO-066  
Prélèvement : P066  
Description : Cloison plâtre  
Localisation : 1er étage - D-213  
Résultat : Absence d'amiante

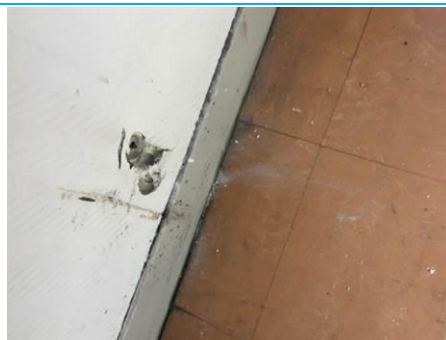
Matériaux : ZPSO-067  
Prélèvement : P067  
Description : Enduit à base de plâtre lissé ou taloché  
Localisation : 1er étage - D-214  
Résultat : Absence d'amiante

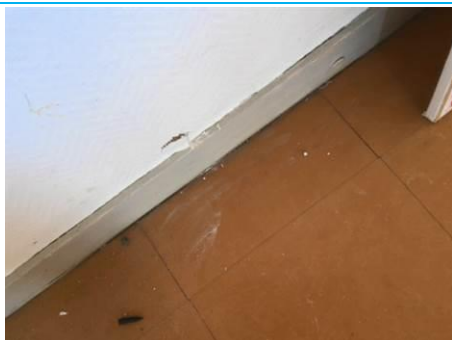
Matériaux : ZPSO-068  
Prélèvement : P068  
Description : Béton + peinture  
Localisation : 1er étage - D-214  
Résultat : Absence d'amiante

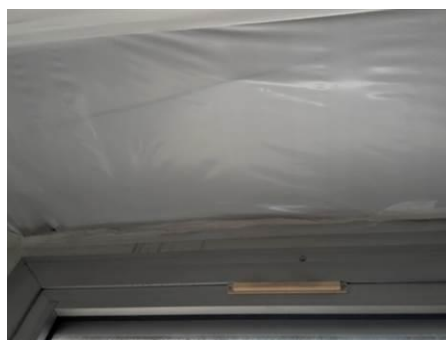
Matériaux : ZPSO-069  
Prélèvement : P069  
Description : Panneaux de cloisons lisses ou moulurées, préfabriquées ou non  
Localisation : 1er étage - D-214  
Résultat : Absence d'amiante

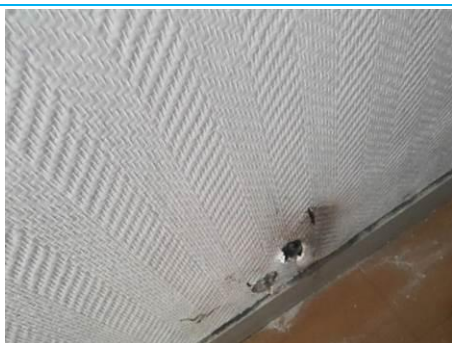
Matériaux : ZPSO-070  
Prélèvement : P070  
Description : Enduit à base de plâtre lissé ou taloché  
Localisation : 1er étage - Rgt D-214  
Résultat : Absence d'amiante

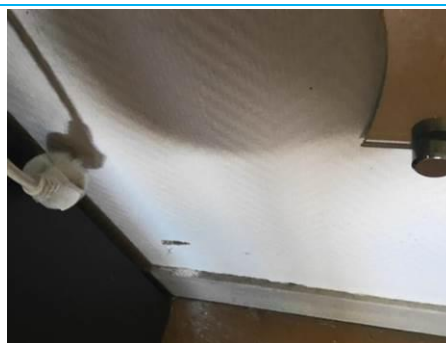
Matériaux : ZPSO-071  
Prélèvement : P071  
Description : Béton + peinture  
Localisation : 1er étage - Rgt D-214  
Résultat : Absence d'amiante

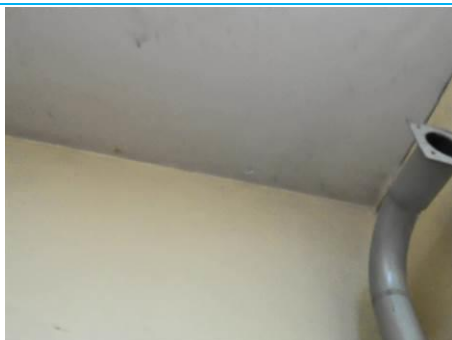
Matériaux : ZPSO-072  
Prélèvement : P072  
Description : Cloison plâtre  
Localisation : 1er étage - Rgt D-214  
Résultat : Absence d'amiante

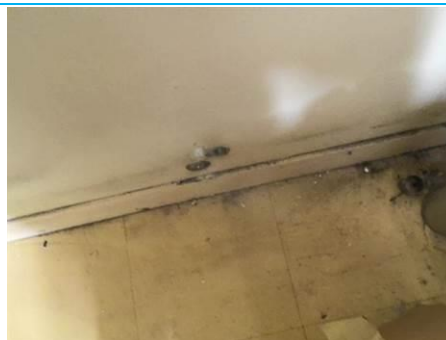
Matériaux : ZPSO-073  
Prélèvement : P073  
Description : Enduit à base de plâtre lissé ou taloché  
Localisation : 1er étage - Rgt 4  
Résultat : Absence d'amiante

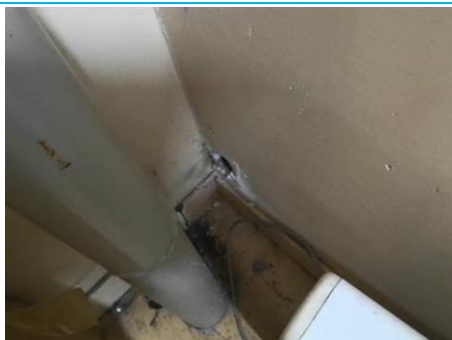
Matériaux : ZPSO-074  
Prélèvement : P074  
Description : Béton + peinture  
Localisation : 1er étage - Rgt 4  
Résultat : Absence d'amiante

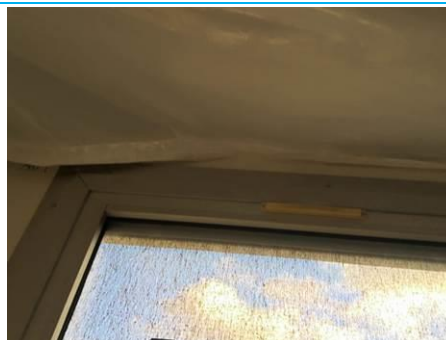
Matériaux : ZPSO-075  
Prélèvement : P075  
Description : Cloison plâtre  
Localisation : 1er étage - Rgt 4  
Résultat : Absence d'amiante

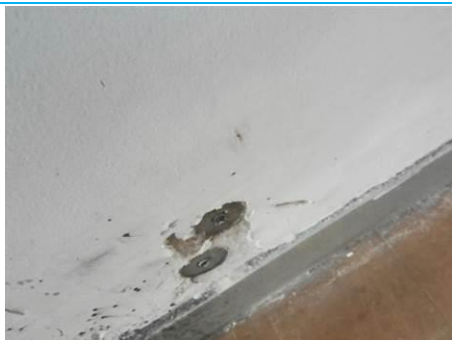
Matériaux : ZPSO-076  
Prélèvement : P076  
Description : Enduit à base de plâtre lissé ou taloché  
Localisation : 1er étage - D-215  
Résultat : Absence d'amiante

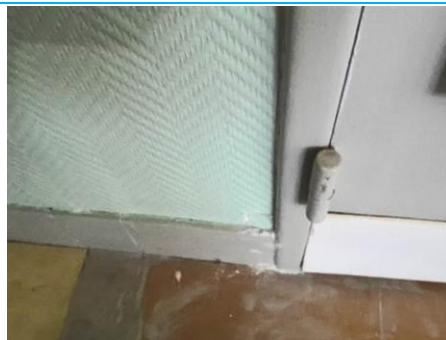
Matériaux : ZPSO-077  
Prélèvement : P077  
Description : Béton + peinture  
Localisation : 1er étage - D-215  
Résultat : Absence d'amiante

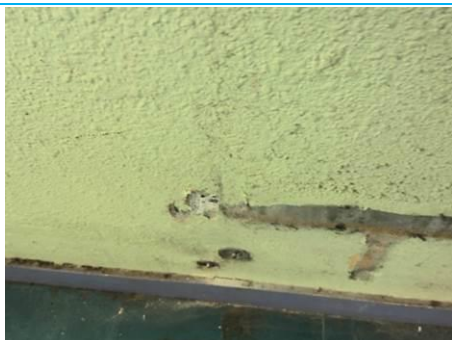
Matériaux : ZPSO-078  
Prélèvement : P078  
Description : Cloison plâtre  
Localisation : 1er étage - D-215  
Résultat : Absence d'amiante

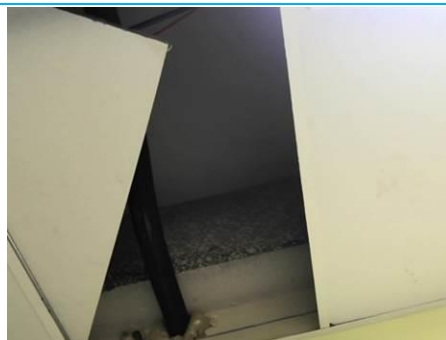
Matériaux : ZPSO-079  
 Prélèvement : P079  
 Description : Béton + peinture  
 Localisation : 1er étage - Dgt 1  
 Résultat : Absence d'amiante

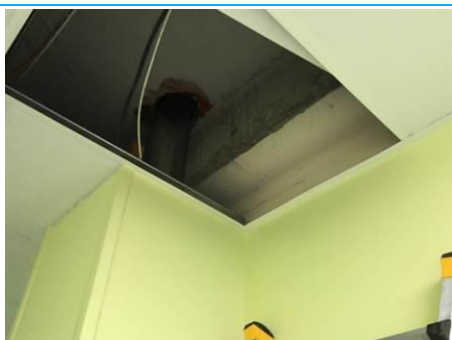
Matériaux : ZPSO-080  
 Prélèvement : P080  
 Description : Enduit à base de plâtre lissé ou taloché  
 Localisation : 1er étage - Dgt 4  
 Résultat : Absence d'amiante

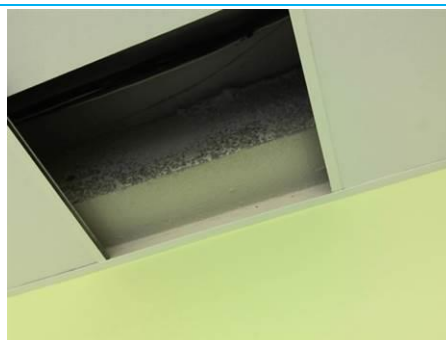
Matériaux : ZPSO-081  
 Prélèvement : P081  
 Description : Enduit à base de plâtre lissé ou taloché  
 Localisation : 1er étage - Dgt 4  
 Résultat : Absence d'amiante

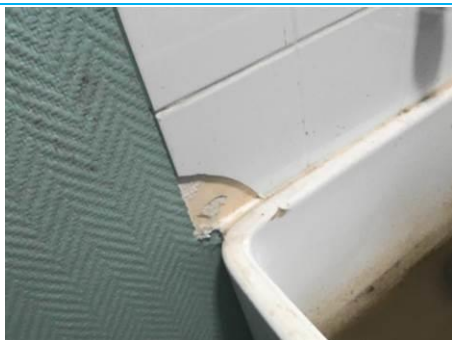
Matériaux : ZPSO-084  
 Prélèvement : P084  
 Description : Enduit à base de plâtre lissé ou taloché  
 Localisation : 1er étage - Dgt 3  
 Résultat : Absence d'amiante

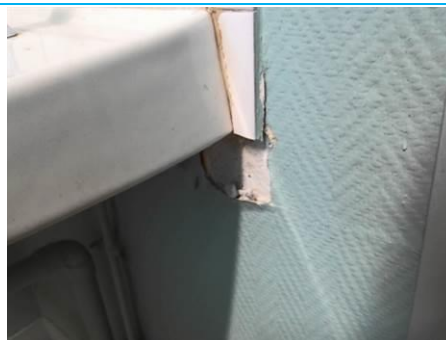
Matériaux : ZPSO-085  
 Prélèvement : P085  
 Description : Colle de faïence  
 Localisation : 1er étage - Rgt D-210  
 Résultat : Absence d'amiante

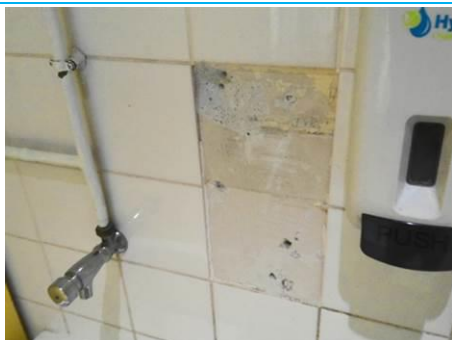
Matériaux : ZPSO-085  
 Prélèvement : P086  
 Description : Colle de faïence  
 Localisation : 1er étage - Rgt D-210  
 Résultat : Absence d'amiante

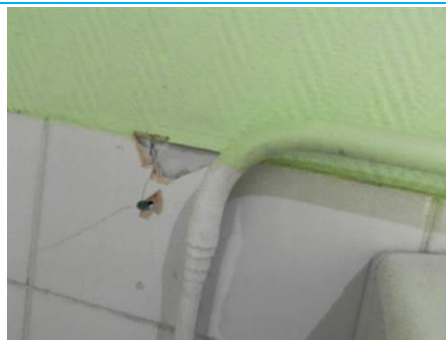
Matériaux : ZPSO-086  
 Prélèvement : P087  
 Description : Colle de faïence  
 Localisation : 1er étage - Sanitaires G  
 Résultat : Absence d'amiante

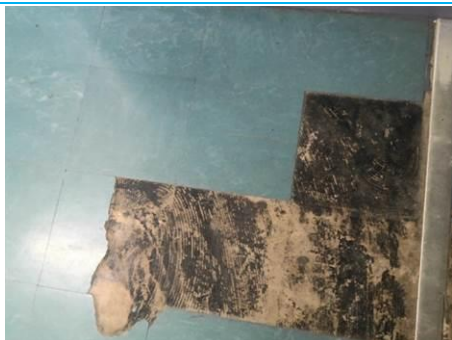
Matériaux : ZPSO-087  
 Prélèvement : P089  
 Description : Dalle de sol bleue + colle noir  
 Localisation : 1er étage - Dgt 2  
 Résultat : Présence d'amiante

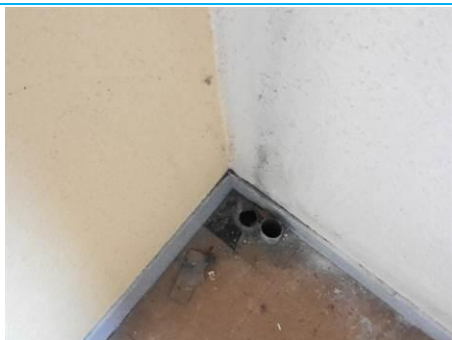
Matériaux : ZPSO-088  
 Prélèvement : P091  
 Description : Dalle de sol marron + colle noire  
 Localisation : 1er étage - D-207  
 Résultat : Présence d'amiante

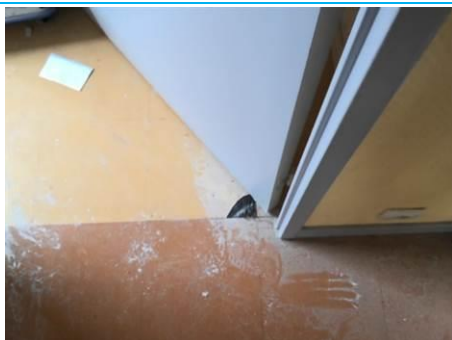
Matériaux : ZPSO-089  
 Prélèvement : P093  
 Description : Dalle de sol jaune + colle noire  
 Localisation : 1er étage - Rgt D-201  
 Résultat : Présence d'amiante

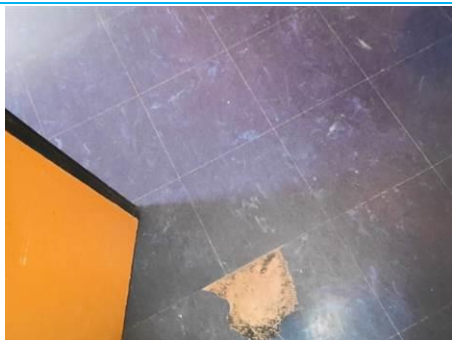
Matériaux : ZPSO-090  
 Prélèvement : P095  
 Description : Dalle de sol  
 Localisation : 1er étage - Escalier 1  
 Résultat : Présence d'amiante

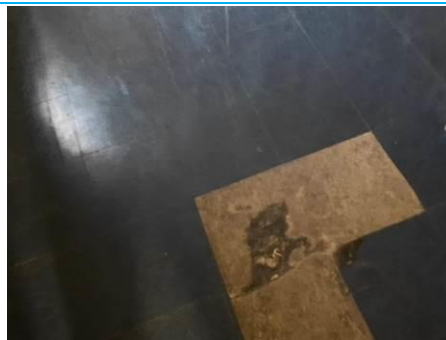
Matériaux : ZPSO-090  
 Prélèvement : P096  
 Description : Dalle de sol  
 Localisation : 1er étage - Escalier 3  
 Résultat : Présence d'amiante

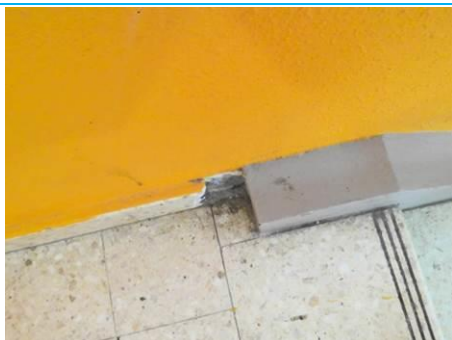
Matériaux : ZPSO-091  
 Prélèvement : P097  
 Description : Colle de plinthes  
 Localisation : 1er étage - Escalier 1  
 Résultat : Présence d'amiante

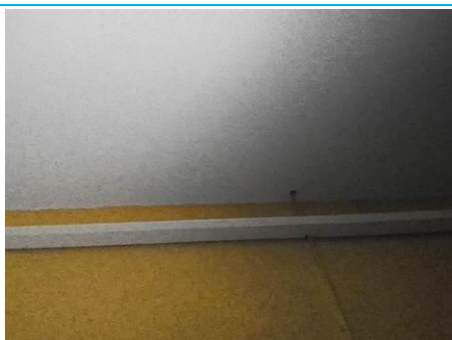
Matériaux : ZPSO-092  
 Prélèvement : P099  
 Description : Enduit à base de plâtre lissé ou taloché  
 Localisation : 1er étage - Escalier 3  
 Résultat : Absence d'amiante

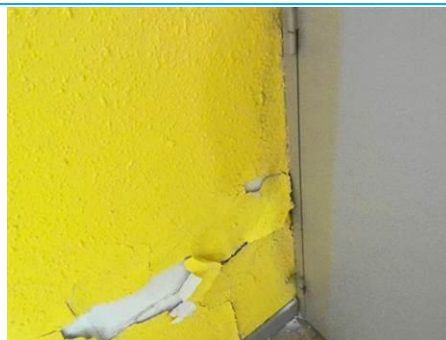
Matériaux : ZPSO-097  
 Prélèvement : P104  
 Description : Cloison plâtre  
 Localisation : 1er étage - Escalier 2  
 Résultat : Absence d'amiante

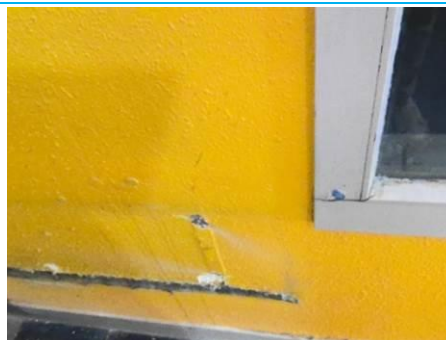
Matériaux : ZPSO-099  
 Prélèvement : P106  
 Description : Béton + peinture  
 Localisation : 1er étage - Escalier 1  
 Résultat : Absence d'amiante

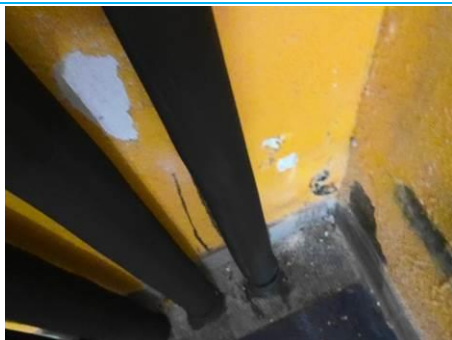
Matériaux : ZPSO-100  
 Prélèvement : P107  
 Description : Cloison plâtre  
 Localisation : 1er étage - Escalier 1  
 Résultat : Absence d'amiante

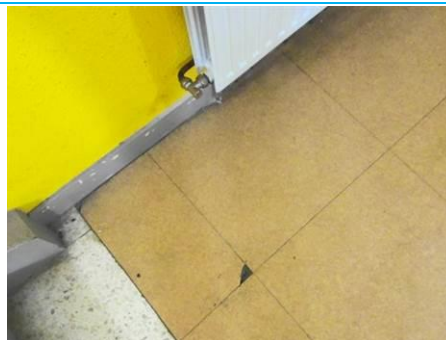
Matériaux : ZPSO-101  
 Prélèvement : P108  
 Description : Colle noire lino  
 Localisation : 1er étage - Escalier 2  
 Résultat : Absence d'amiante

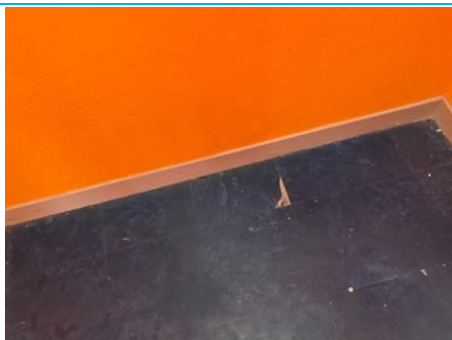
Matériaux : ZPSO-102  
Prélèvement : P109  
Description : Dalle de sol bleue + colle noire  
Localisation : 2ème étage - Palier 1  
Résultat : Présence d'amiante

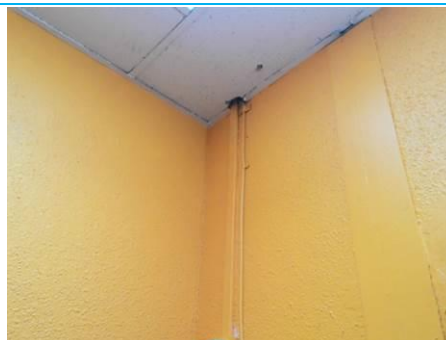
Matériaux : ZPSO-103  
Prélèvement : P110  
Description : Panneaux et plaques  
Localisation : 2ème étage - Palier 1  
Résultat : Absence d'amiante

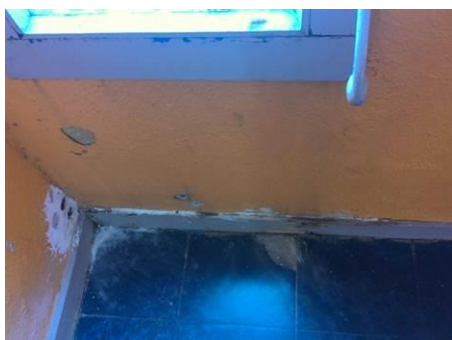
Matériaux : ZPSO-104  
Prélèvement : P111  
Description : Béton + peinture  
Localisation : 2ème étage - Palier 1  
Résultat : Présence d'amiante

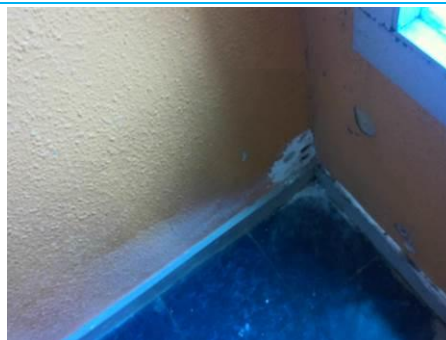
Matériaux : ZPSO-105  
Prélèvement : P112  
Description : Panneaux de cloisons lisses ou moulurées, préfabriquées ou non  
Localisation : 2ème étage - Palier 1  
Résultat : Présence d'amiante

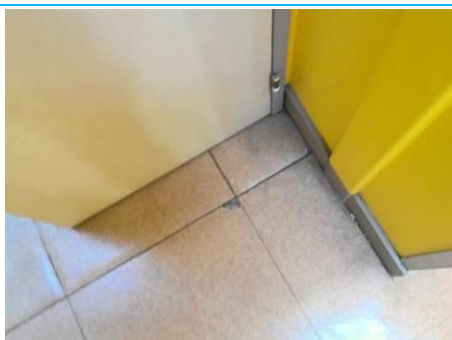
Matériaux : ZPSO-106  
Prélèvement : P113  
Description : Colle jaune lino  
Localisation : 2ème étage - Palier 2  
Résultat : Absence d'amiante

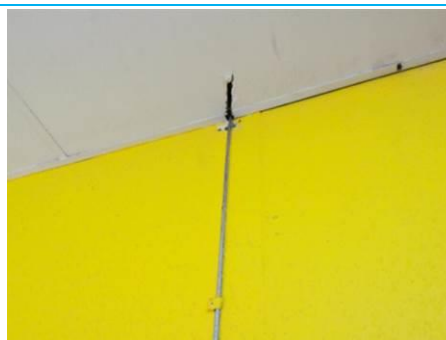
Matériaux : ZPSO-107  
Prélèvement : P114  
Description : Panneaux et plaques  
Localisation : 2ème étage - Palier 2  
Résultat : Absence d'amiante

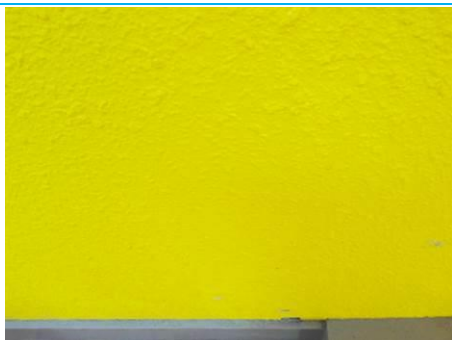
Matériaux : ZPSO-108  
 Prélèvement : P115  
 Description : Béton + peinture  
 Localisation : 2ème étage - Palier 2  
 Résultat : Absence d'amiante

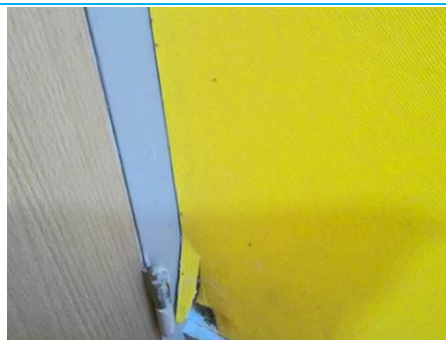
Matériaux : ZPSO-109  
 Prélèvement : P116  
 Description : Cloison plâtre  
 Localisation : 2ème étage - Palier 2  
 Résultat : Absence d'amiante

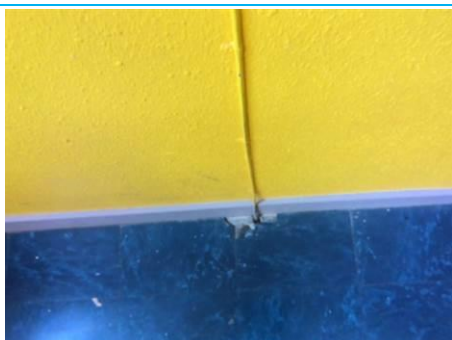
Matériaux : ZPSO-110  
 Prélèvement : P117  
 Description : Dalle de sol bleue + colle noire  
 Localisation : 2ème étage - Palier 3  
 Résultat : Présence d'amiante

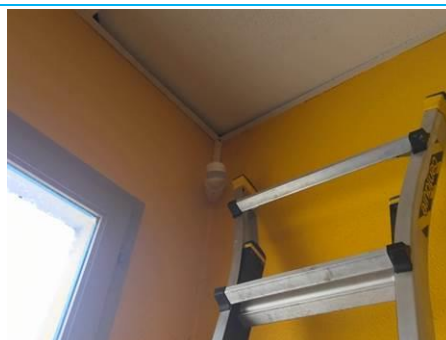
Matériaux : ZPSO-111  
 Prélèvement : P118  
 Description : Panneaux et plaques  
 Localisation : 2ème étage - Palier 3  
 Résultat : Absence d'amiante

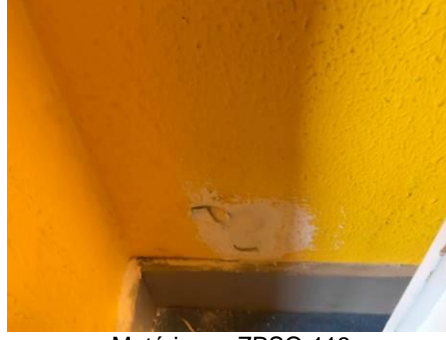
Matériaux : ZPSO-113  
 Prélèvement : P120  
 Description : Panneaux de cloisons lisses ou moulurées, préfabriquées ou non  
 Localisation : 2ème étage - Palier 3  
 Résultat : Absence d'amiante

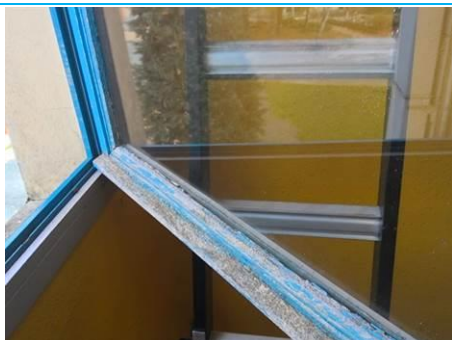
Matériaux : ZPSO-114

Prélèvement : P121

Description : Joint de mastic de vitrage (notamment châssis aluminium)

Localisation : 2ème étage - Palier 3

Résultat : Absence d'amiante

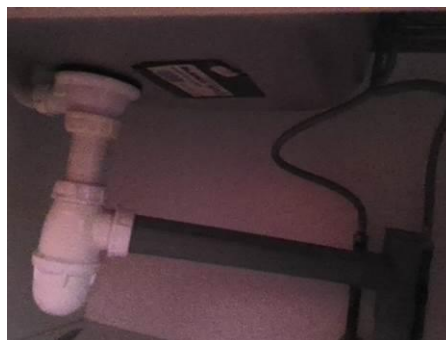
Matériaux : ZPSO-115

Prélèvement : P122

Localisation : 2ème étage - Détente

Résultat : Absence d'amiante

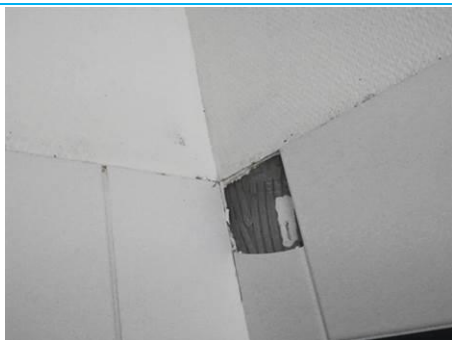
Matériaux : ZPSO-116

Prélèvement : P123

Localisation : 2ème étage - Bains 7

Résultat : Absence d'amiante

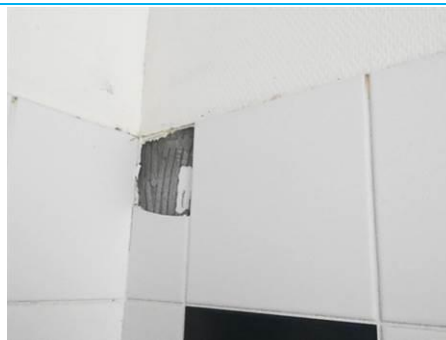
Matériaux : ZPSO-117

Prélèvement : P124

Localisation : 2ème étage - Bains 7

Résultat : Absence d'amiante

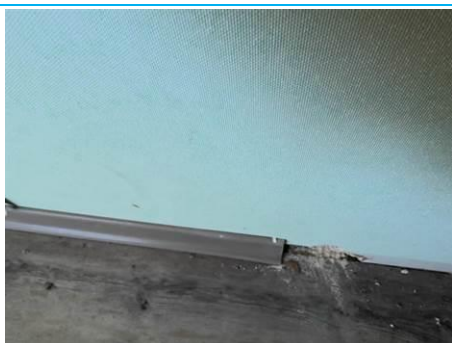
Matériaux : ZPSO-118

Prélèvement : P125

Localisation : 2ème étage - Bains 7

Résultat : Absence d'amiante

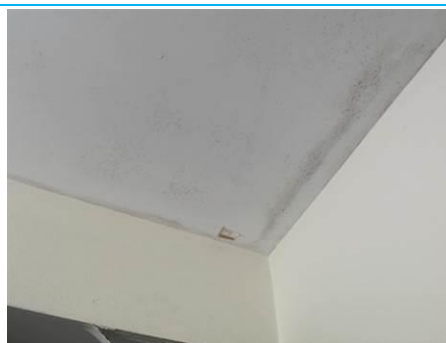
Matériaux : ZPSO-119

Prélèvement : P126

Localisation : 2ème étage - Bains 7

Résultat : Absence d'amiante

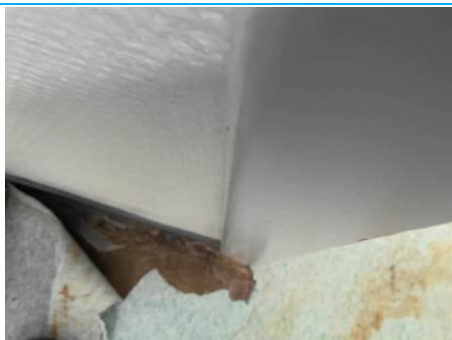
Matériaux : ZPSO-120  
Prélèvement : P127  
Description : Colle jaune lino  
Localisation : 2ème étage - Bains 7  
Résultat : Absence d'amiante

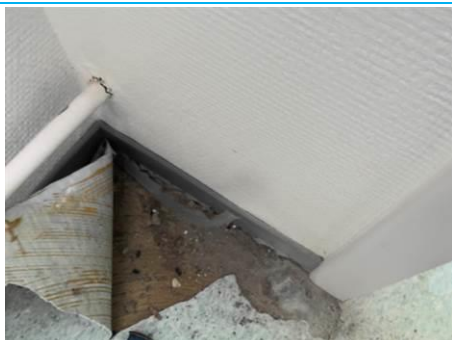
Matériaux : ZPSO-122  
Prélèvement : P129  
Description : dalle de sol  
Localisation : 2ème étage - Bains 7  
Résultat : Absence d'amiante

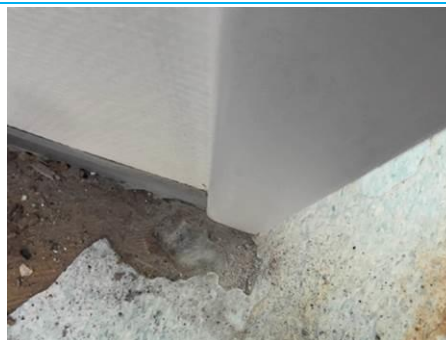
Matériaux : ZPSO-123  
Prélèvement : P130  
Description : dalle béton  
Localisation : 2ème étage - Bains 7  
Résultat : Absence d'amiante

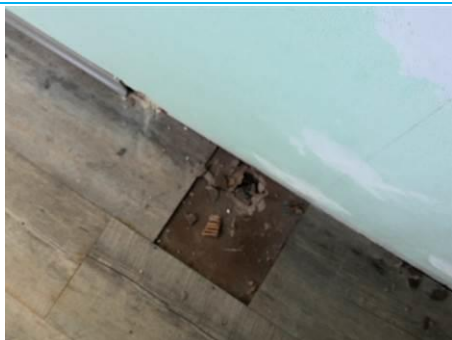
Matériaux : ZPSO-124  
Prélèvement : P131  
Description : Ragréage  
Localisation : 2ème étage - Ch. 7  
Résultat : Absence d'amiante

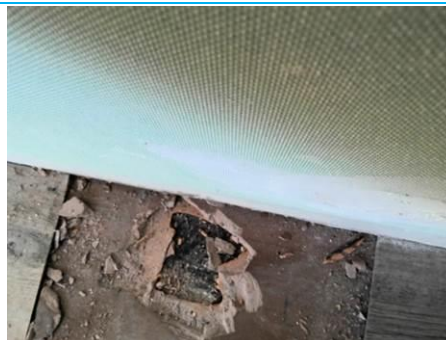
Matériaux : ZPSO-125  
Prélèvement : P132  
Description : Dalle de sol + colle  
Localisation : 2ème étage - Ch. 7  
Résultat : Présence d'amiante
