# Rapport de mission de repérage des matériaux et produits contenant de l'amiante avant réalisation de travaux dans un immeuble bâti

(Selon Arrêté du 16 Juillet 2019 et Norme NF X 46-020 : Aout 2017)

22 RUE DES HERBILLAUX  
79000 NIORT

Réhabilitation totale

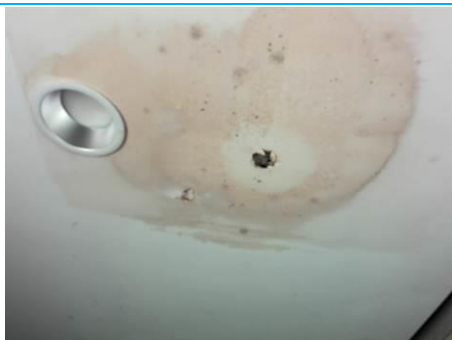
Matériaux : ZPSO-126  
Prélèvement : P133  
Description : Placo plâtre  
Localisation : 2ème étage - Ch. 7  
Résultat : Absence d'amiante

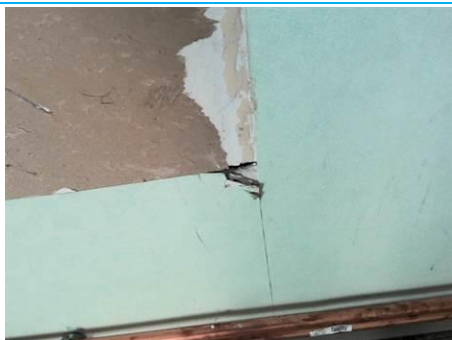
Matériaux : ZPSO-128  
Prélèvement : P135  
Description : doublage placo plâtre  
Localisation : 2ème étage - Ch. 7  
Résultat : Absence d'amiante

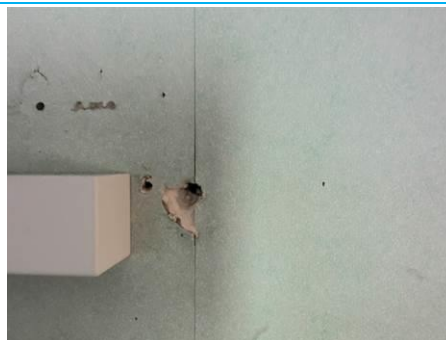
Matériaux : ZPSO-129  
Prélèvement : P136  
Description : Cloison plâtre  
Localisation : 2ème étage - Ch. 7  
Résultat : Absence d'amiante

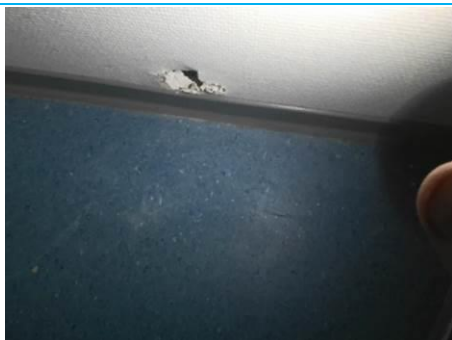
Matériaux : ZPSO-118  
Prélèvement : P139  
Description : Cloison placo plâtre  
Localisation : 2ème étage - Bains 3  
Résultat : Absence d'amiante

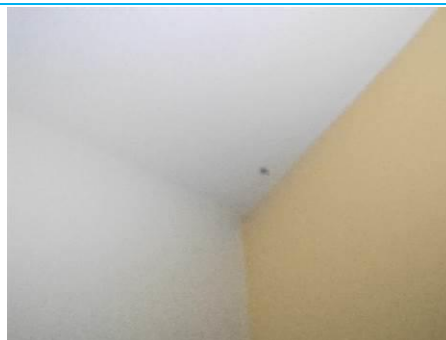
Matériaux : ZPSO-119  
Prélèvement : P140  
Description : Placo plâtre  
Localisation : 2ème étage - Bains 3  
Résultat : Absence d'amiante

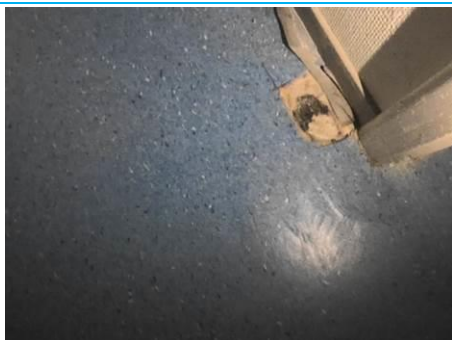
Matériaux : ZPSO-120  
Prélèvement : P141  
Description : Colle jaune moquette  
Localisation : 2ème étage - Bains 3  
Résultat : Absence d'amiante

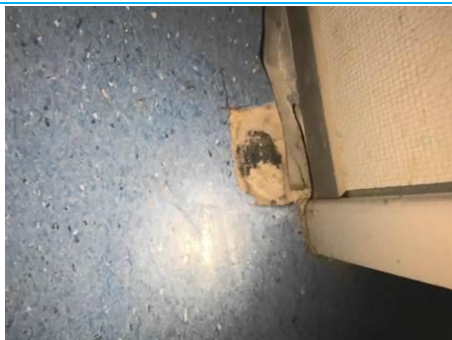
Matériaux : ZPSO-122  
Prélèvement : P143  
Description : dalle de sol  
Localisation : 2ème étage - Bains 3  
Résultat : Absence d'amiante

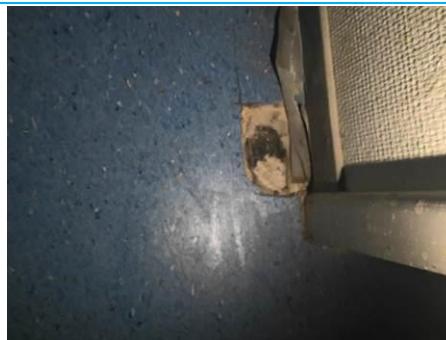
Matériaux : ZPSO-123  
Prélèvement : P144  
Description : dalle béton  
Localisation : 2ème étage - Bains 3  
Résultat : Absence d'amiante

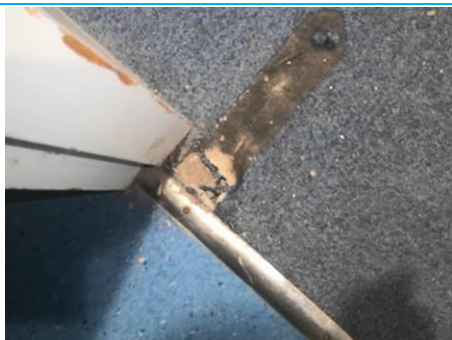
Matériaux : ZPSO-124  
Prélèvement : P145  
Description : Ragraéage  
Localisation : 2ème étage - Ch. 3  
Résultat : Absence d'amiante

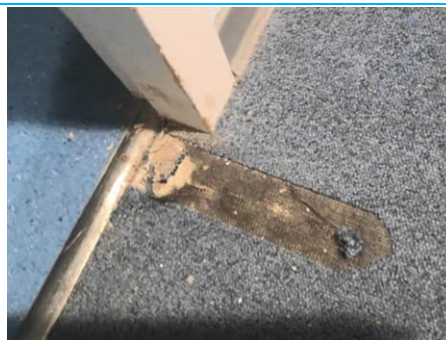
Matériaux : ZPSO-125  
Prélèvement : P146  
Description : Ragraéage + colle  
Localisation : 2ème étage - Ch. 7  
Résultat : Absence d'amiante

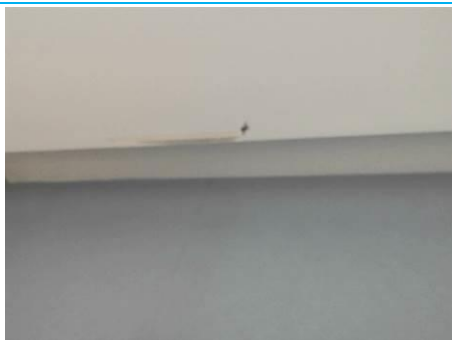
Matériaux : ZPSO-126  
Prélèvement : P147  
Description : Placo plâtre  
Localisation : 2ème étage - Ch. 3  
Résultat : Absence d'amiante

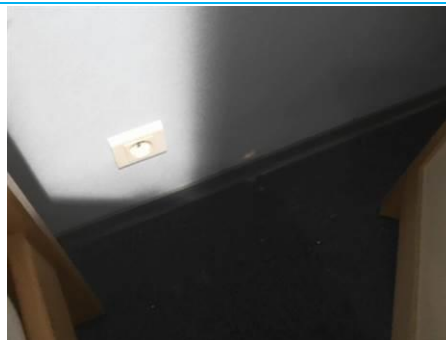
Matériaux : ZPSO-129  
Prélèvement : P150  
Description : Cloison plâtre  
Localisation : 2ème étage - Ch. 3  
Résultat : Absence d'amiante

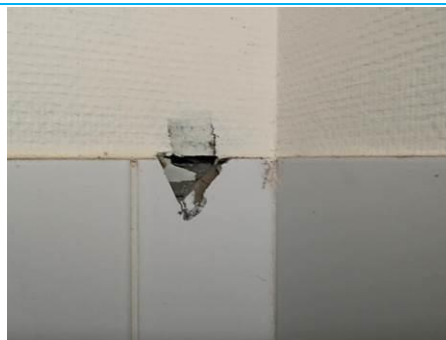
Matériaux : ZPSO-130  
Prélèvement : P152  
Description : Colle de faïence  
Localisation : 2ème étage - Sanitaires F  
Résultat : Absence d'amiante

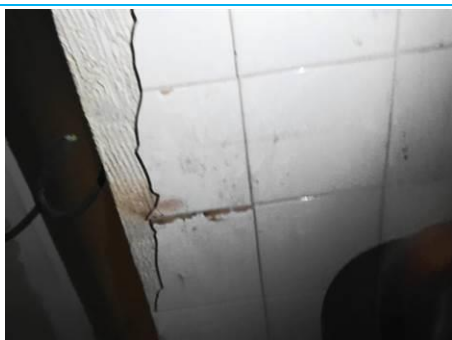
Matériaux : ZPSO-131  
Prélèvement : P153  
Description : Colle de faïence  
Localisation : 2ème étage - Local sanitaire  
Résultat : Présence d'amiante

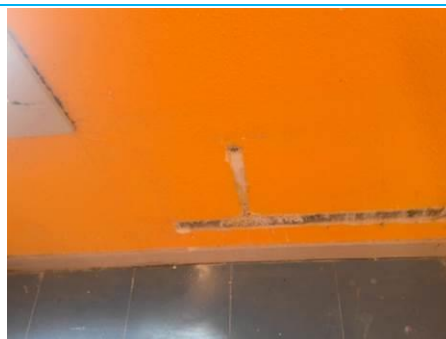
Matériaux : ZPSO-133  
Prélèvement : P155  
Description : Dalle de sol + colle  
Localisation : Rez de chaussée - Cage d'escalier 1  
Résultat : Présence d'amiante

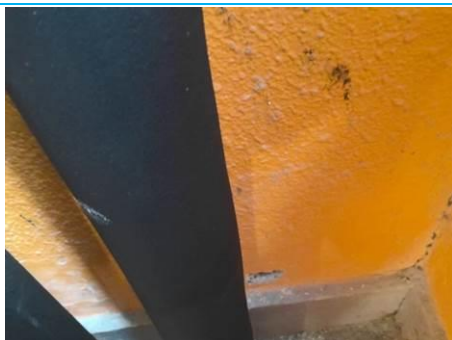
Matériaux : ZPSO-134  
Prélèvement : P156  
Description : Béton + peinture  
Localisation : Rez de chaussée - Cage d'escalier 1  
Résultat : Absence d'amiante

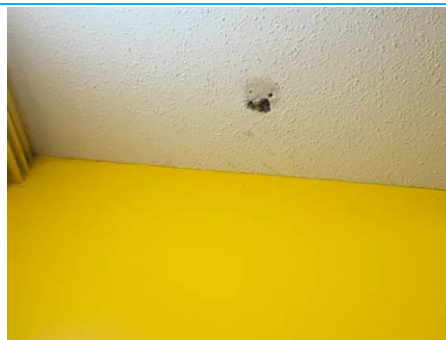
Matériaux : ZPSO-135  
Prélèvement : P157  
Description : Cloison plâtre  
Localisation : Rez de chaussée - Cage d'escalier 1  
Résultat : Présence d'amiante

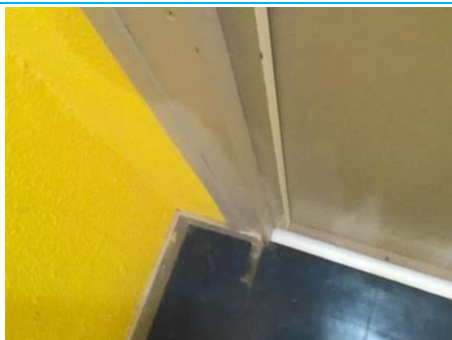
Matériaux : ZPSO-136  
Prélèvement : P158  
Description : Enduit à base de plâtre lissé ou taloché  
Localisation : Rez de chaussée - Cage d'escalier 2  
Résultat : Absence d'amiante

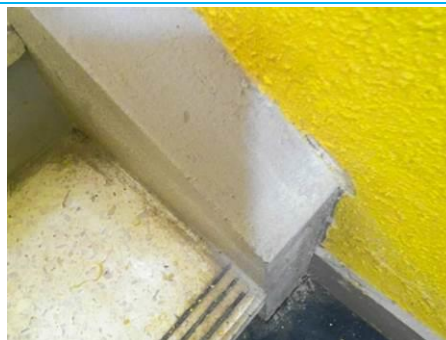
Matériaux : ZPSO-137  
Prélèvement : P159  
Description : dalle de sol + colle  
Localisation : Rez de chaussée - Cage d'escalier 2  
Résultat : Présence d'amiante

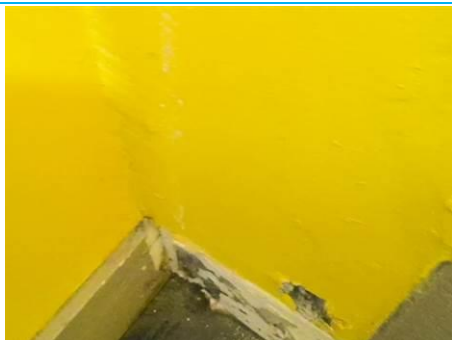
Matériaux : ZPSO-138  
Prélèvement : P160  
Description : Béton + peinture  
Localisation : Rez de chaussée - Cage d'escalier 2  
Résultat : Absence d'amiante

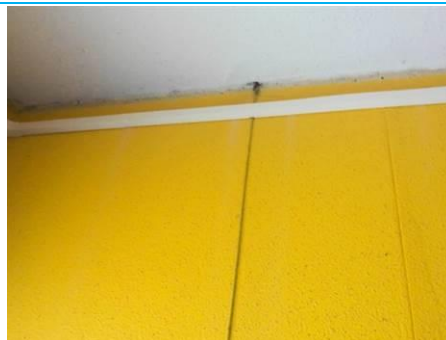
Matériaux : ZPSO-139  
Prélèvement : P161  
Description : Cloison plâtre  
Localisation : Rez de chaussée - Cage d'escalier 2  
Résultat : Absence d'amiante

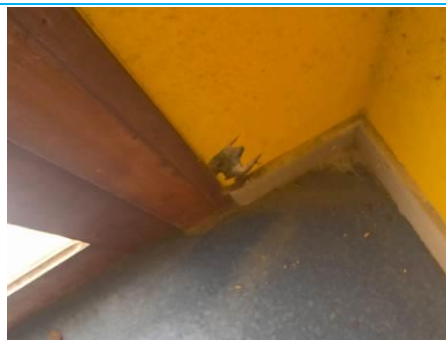
Matériaux : ZPSO-141  
Prélèvement : P163  
Description : dalle de sol + colle  
Localisation : Rez de chaussée - Cage d'escalier 3  
Résultat : Absence d'amiante

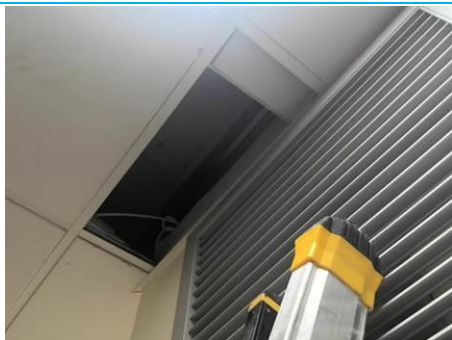
Matériaux : ZPSO-144  
Prélèvement : P166  
Description : Enduit à base de plâtre projeté  
Localisation : Rez de chaussée - Dgt 1  
Résultat : Absence d'amiante

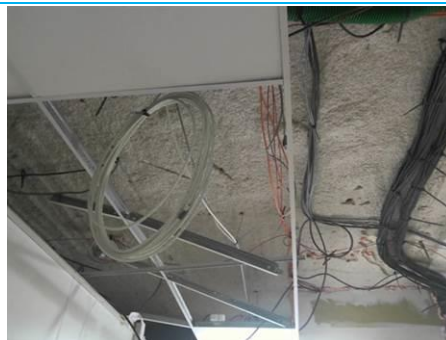
Matériaux : ZPSO-145  
Prélèvement : P167  
Description : Enduit à base de plâtre lissé ou taloché  
Localisation : Rez de chaussée - Couloir  
Résultat : Présence d'amiante

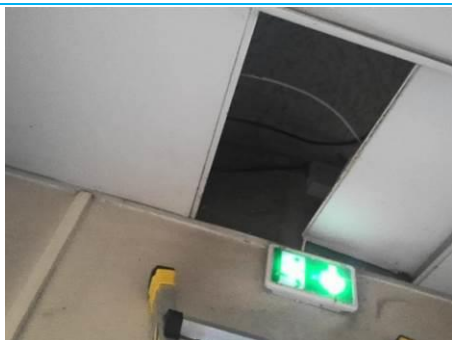
Matériaux : ZPSO-146  
Prélèvement : P168  
Description : Enduit à base de plâtre lissé ou taloché  
Localisation : Rez de chaussée - Couloir  
Résultat : Absence d'amiante

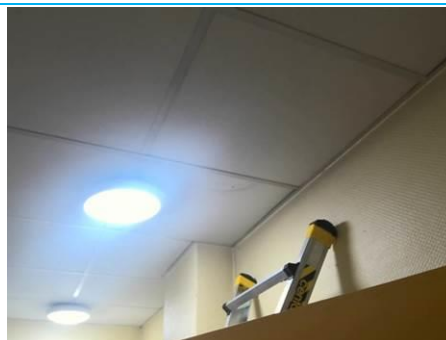
Matériaux : ZPSO-147

Description : Enduit à base de plâtre lissé ou taloché

Localisation : Rez de chaussée - Couloir 2

Résultat : Absence d'amiante

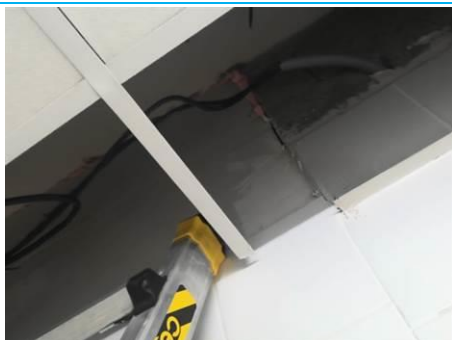
Matériaux : ZPSO-148

Localisation : Rez de chaussée - Vestiaires H

Résultat : Présence d'amiante

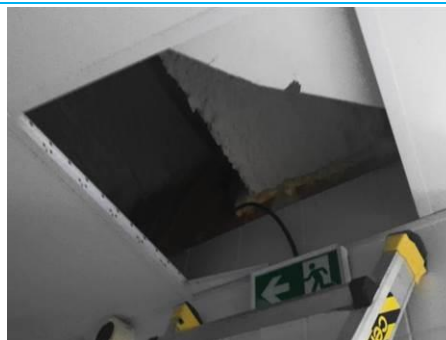
Matériaux : ZPSO-149

Localisation : Rez de chaussée - Cuisine

Résultat : Absence d'amiante

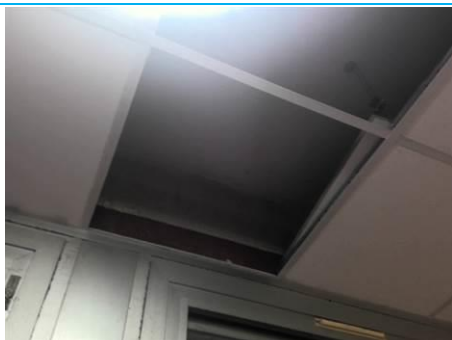
Matériaux : ZPSO-150

Localisation : Rez de chaussée - Réfectoire

Résultat : Absence d'amiante

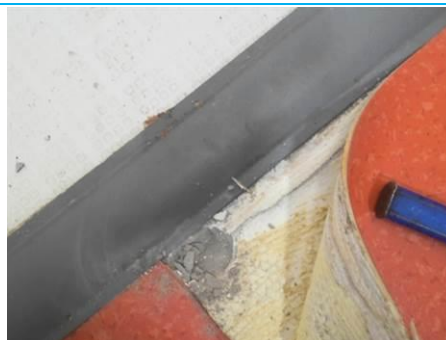
Matériaux : ZPSO-151

Localisation : Rez de chaussée - Vestiaires G

Résultat : Présence d'amiante

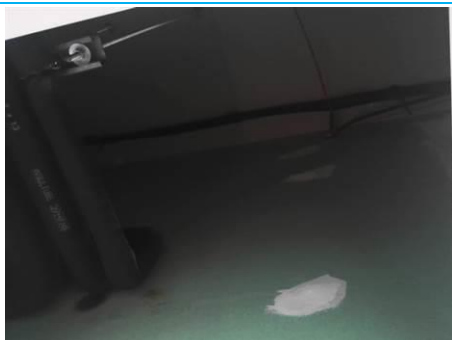
Matériaux : ZPSO-152

Localisation : Rez de chaussée - Vestiaires G

Résultat : Absence d'amiante

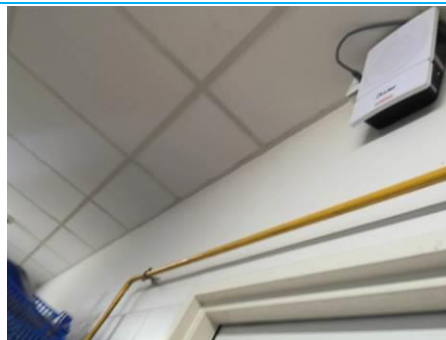
Matériaux : ZPSO-155

Localisation : Rez de chaussée - Labo pâtisserie

Résultat : Présence d'amiante

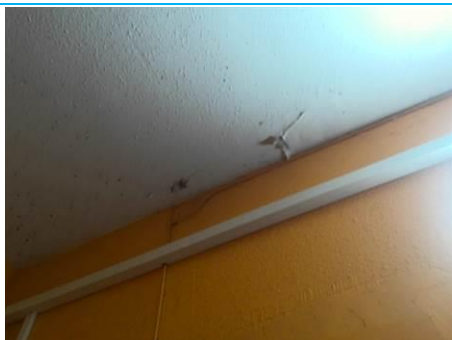
Matériaux : ZPSO-156

Localisation : Rez de chaussée - Labo boulangerie

Résultat : Présence d'amiante

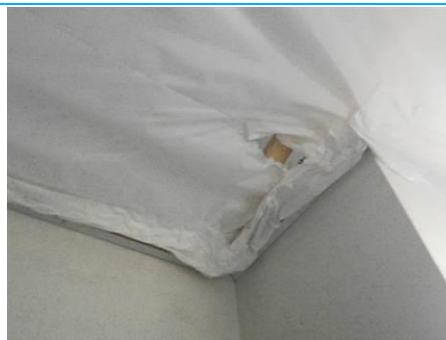
Matériaux : ZPSO-157  
Prélèvement : P181  
Description : Enduit à base de plâtre lissé ou taloché  
Localisation : Rez de jardin - Escalier 1  
Résultat : Présence d'amiante

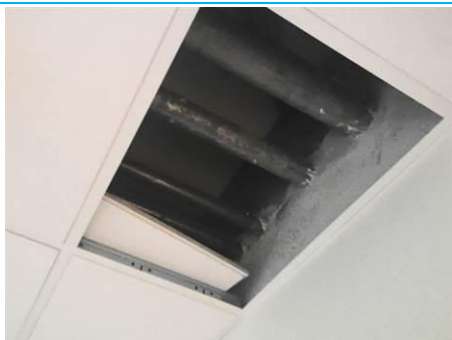
Matériaux : ZPSO-158  
Prélèvement : P182  
Description : Enduit à base de plâtre lissé ou taloché  
Localisation : Rez de jardin - Dgt 1  
Résultat : Présence d'amiante

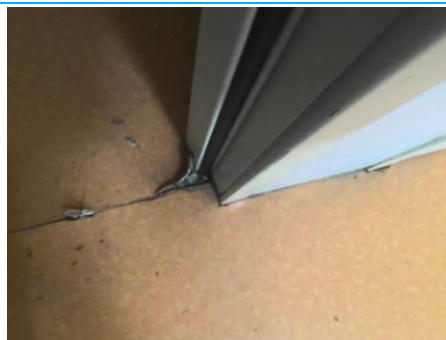
Matériaux : ZPSO-159  
Prélèvement : P183  
Description : Enduit à base de plâtre lissé ou taloché  
Localisation : Rez de jardin - Sanit. H  
Résultat : Présence d'amiante

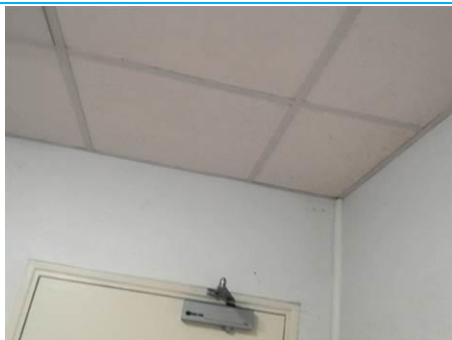
Matériaux : ZPSO-160  
Prélèvement : P184  
Description : Ragréage  
Localisation : Rez de jardin - Sanit. H  
Résultat : Absence d'amiante

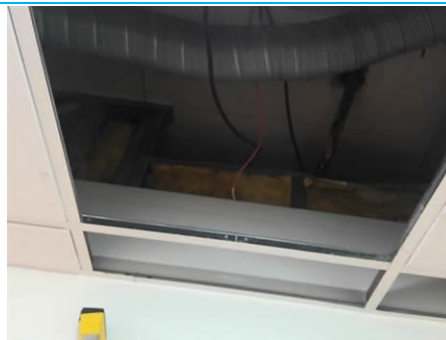
Matériaux : ZPSO-161  
Prélèvement : P185  
Description : Enduit à base de plâtre lissé ou taloché  
Localisation : Rez de jardin - Vestiaire F  
Résultat : Présence d'amiante

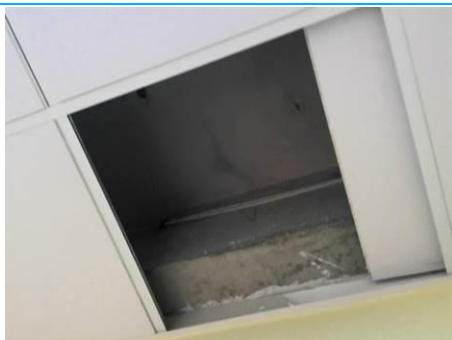
Matériaux : ZPSO-162  
Prélèvement : P186  
Description : Enduit à base de plâtre lissé ou taloché  
Localisation : Rez de jardin - Sanit. F  
Résultat : Présence d'amiante

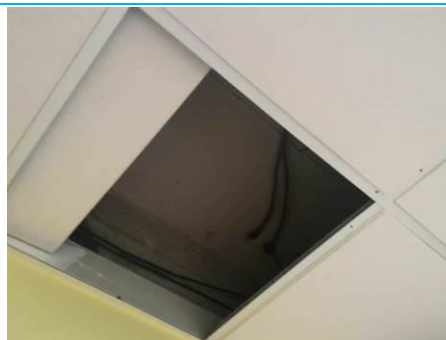
Matériaux : ZPSO-163

Localisation : Rez de chaussée - Techno 2

Résultat : Présence d'amiante

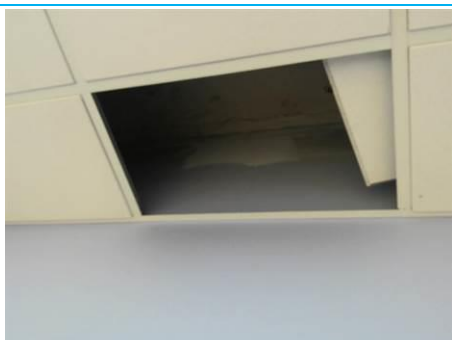
Matériaux : ZPSO-164

Localisation : Rez de chaussée - Techno 1

Résultat : Présence d'amiante

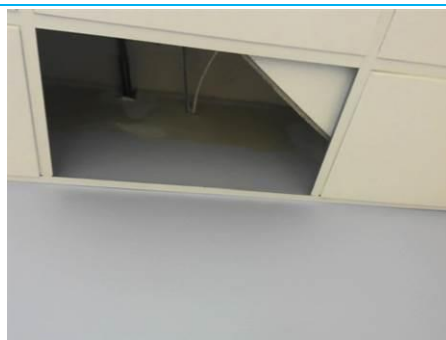
Matériaux : ZPSO-165

Localisation : Rez de jardin - Salle techno 1

Résultat : Présence d'amiante

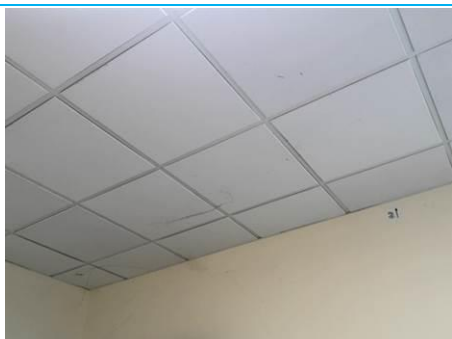
Matériaux : ZPSO-166

Localisation : Rez de jardin - Salle techno 2

Résultat : Présence d'amiante

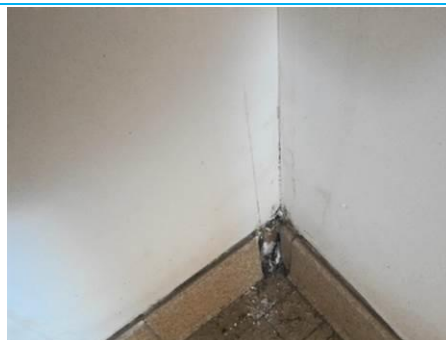
Matériaux : ZPSO-169  
Prélèvement : P193  
Description : Colle de plinthes  
Localisation : 2ème étage - Sanitaires  
Résultat : Absence d'amiante

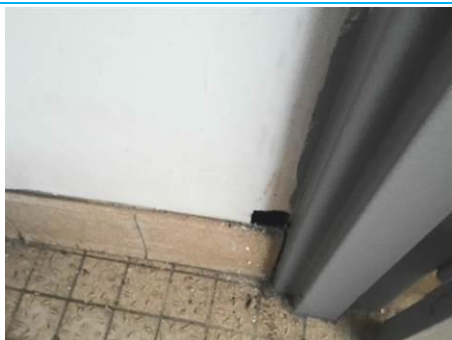
Matériaux : ZPSO-170  
Prélèvement : P194  
Description : Joint de plinthes  
Localisation : 2ème étage - Sanitaires  
Résultat : Absence d'amiante

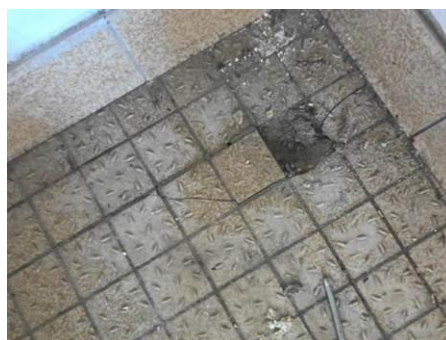
Matériaux : ZPSO-171  
Prélèvement : P195  
Description : Panneaux de cloisons lisses ou moulurées, préfabriquées ou non  
Localisation : 2ème étage - Sanitaires  
Résultat : Absence d'amiante

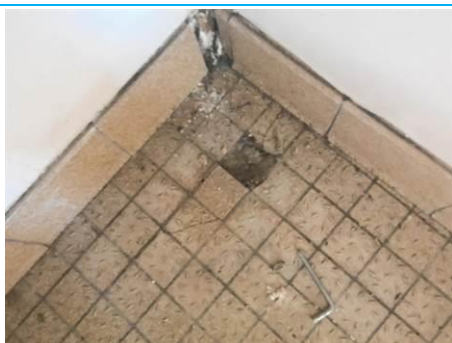
Matériaux : ZPSO-172  
Prélèvement : P196  
Description : Colle de carrelage  
Localisation : 2ème étage - Sanitaires  
Résultat : Absence d'amiante

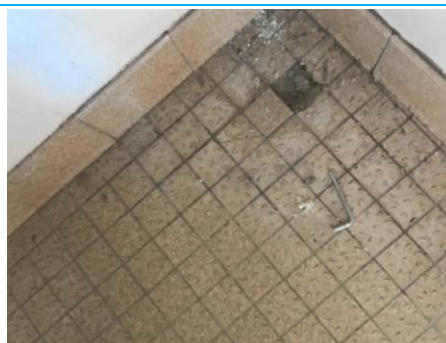
Matériaux : ZPSO-173  
Prélèvement : P197  
Description : Joint de carrelage  
Localisation : 2ème étage - Sanitaires  
Résultat : Absence d'amiante

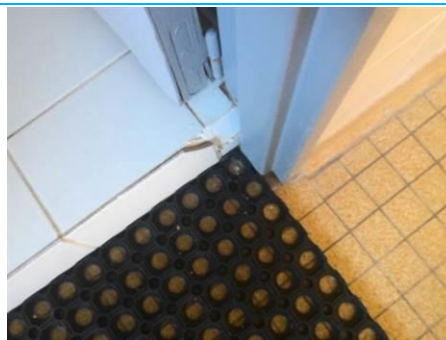
Matériaux : ZPSO-175  
Prélèvement : P199  
Description : Panneaux et plaques  
Localisation : 2ème étage - Sanitaires  
Résultat : Absence d'amiante

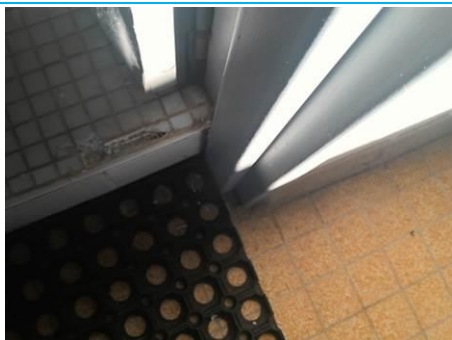
Matériaux : ZPSO-176  
Prélèvement : P200  
Description : Colle de carrelage  
Localisation : 2ème étage - Sanitaires  
Résultat : Absence d'amiante

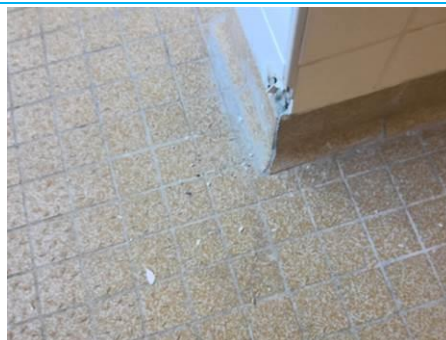
Matériaux : ZPSO-177  
Prélèvement : P201  
Description : Colle de carrelage  
Localisation : 2ème étage - Sanitaires  
Résultat : Absence d'amiante

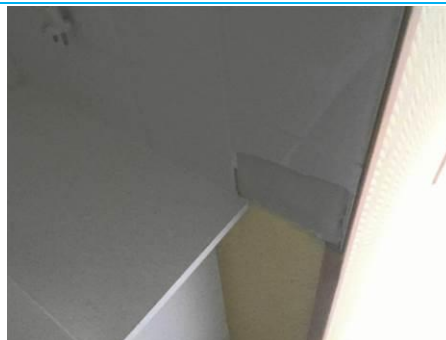
Matériaux : ZPSO-179  
Prélèvement : P203  
Description : Colle de faïence  
Localisation : 2ème étage - Ch. 19  
Résultat : Absence d'amiante

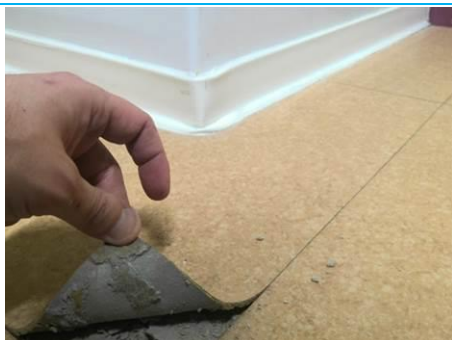
Matériaux : ZPSO-180  
Prélèvement : P204  
Description : Joint de faïence  
Localisation : 2ème étage - Ch. 19  
Résultat : Absence d'amiante

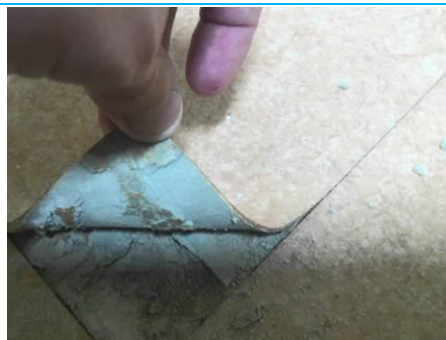
Matériaux : ZPSO-181  
Prélèvement : P205  
Description : Colle jaune lino  
Localisation : 2ème étage - Ch. 19  
Résultat : Absence d'amiante

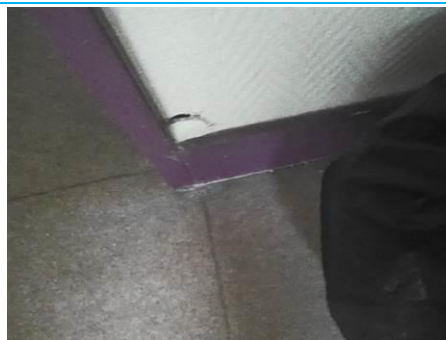
Matériaux : ZPSO-183  
Prélèvement : P207  
Description : Panneaux et plaques  
Localisation : 2ème étage - Ch. 19  
Résultat : Absence d'amiante

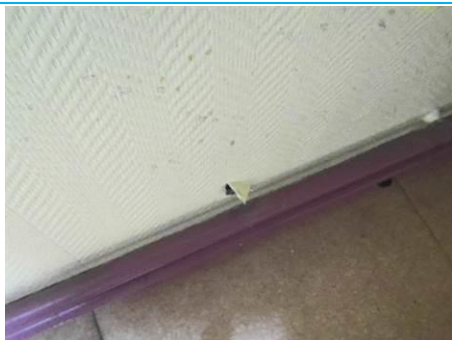
Matériaux : ZPSO-184  
Prélèvement : P208  
Description : Cloison plâtre  
Localisation : 2ème étage - Ch. 19  
Résultat : Absence d'amiante

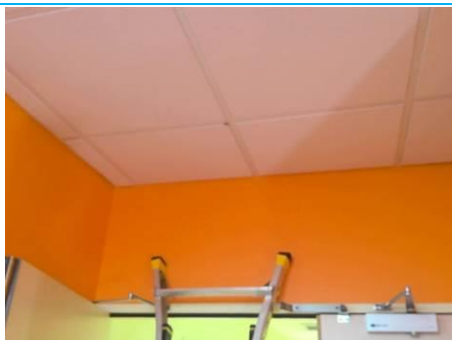
Matériaux : ZPSO-186  
Prélèvement : P210  
Description : Placo plâtre + peinture  
Localisation : 2ème étage - Palier 4  
Résultat : Absence d'amiante

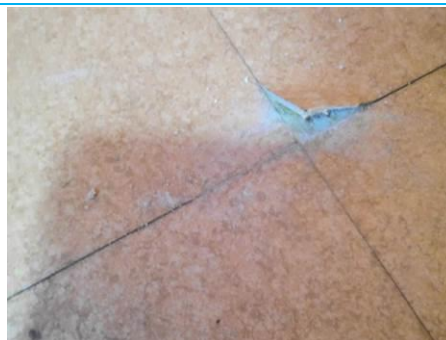
Matériaux : ZPSO-187  
Prélèvement : P211  
Description : Panneaux et plaques  
Localisation : 2ème étage - Palier 4  
Résultat : Absence d'amiante

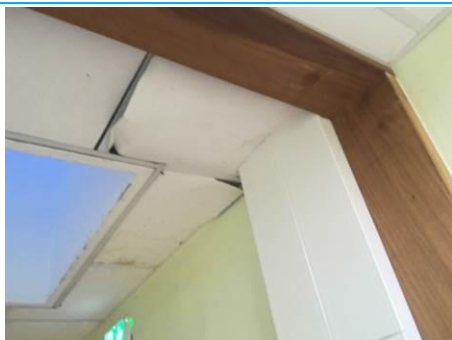
Matériaux : ZPSO-188  
Prélèvement : P212  
Description : Ragréage + colle  
Localisation : 2ème étage - Palier 4  
Résultat : Absence d'amiante

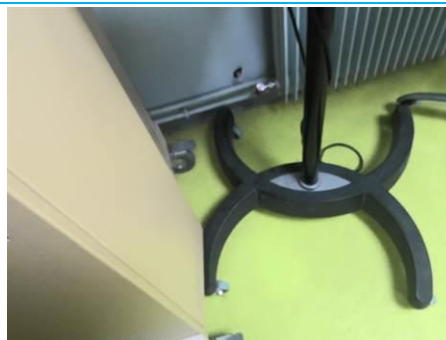
Matériaux : ZPSO-189  
Prélèvement : P213  
Description : Panneaux et plaques  
Localisation : 2ème étage - Dgt 1  
Résultat : Absence d'amiante

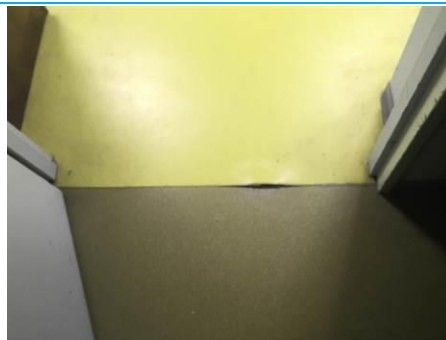
Matériaux : ZPSO-191  
Prélèvement : P215  
Description : Panneaux et plaques  
Localisation : 1er étage - Salon de coiffure 1  
Résultat : Absence d'amiante

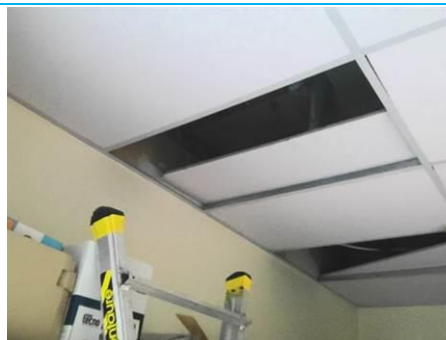
Matériaux : ZPSO-193  
 Prélèvement : P217  
 Description : Placo plâtre  
 Localisation : 1er étage - Salle coiffure  
 Résultat : Absence d'amiante

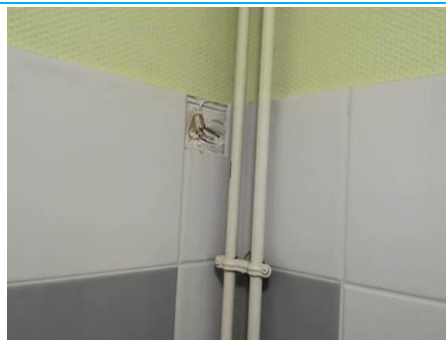
Matériaux : ZPSO-195  
 Prélèvement : P219  
 Description : Ragréage + colle  
 Localisation : 1er étage - Salle coiffure  
 Résultat : Absence d'amiante

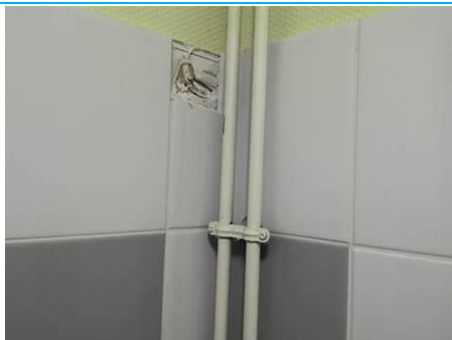
Matériaux : ZPSO-196  
 Prélèvement : P220  
 Description : Colle de faïence  
 Localisation : 1er étage - Sanit F  
 Résultat : Absence d'amiante

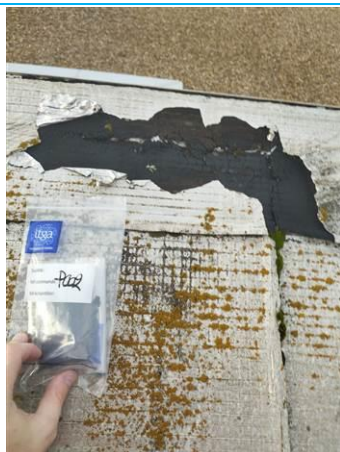
Matériaux : ZPSO-199  
Prélèvement : P224  
Description : Relevé : revêtement bitumineux (bandes, lés...)  
Localisation : Bâtiment D - Toiture  
Résultat : Absence d'amiante

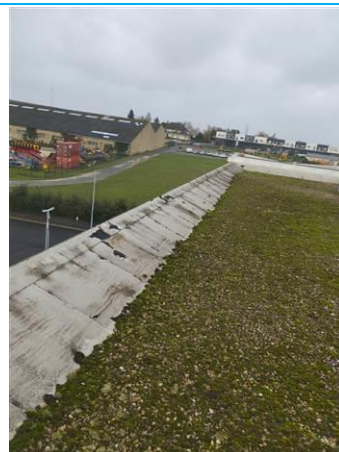
Matériaux : ZPSO-199  
Prélèvement : P225  
Description : Relevé : revêtement bitumineux (bandes, lés...)  
Localisation : Bâtiment D - Toiture  
Résultat : Absence d'amiante

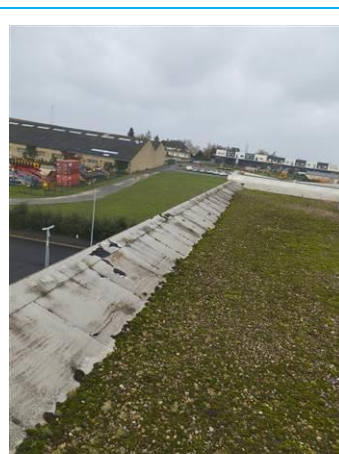
Matériaux : ZPSO-202  
Prélèvement : P228  
Description : Partie plane : pare vapeur  
Localisation : Bâtiment D - Toiture  
Résultat : Absence d'amiante

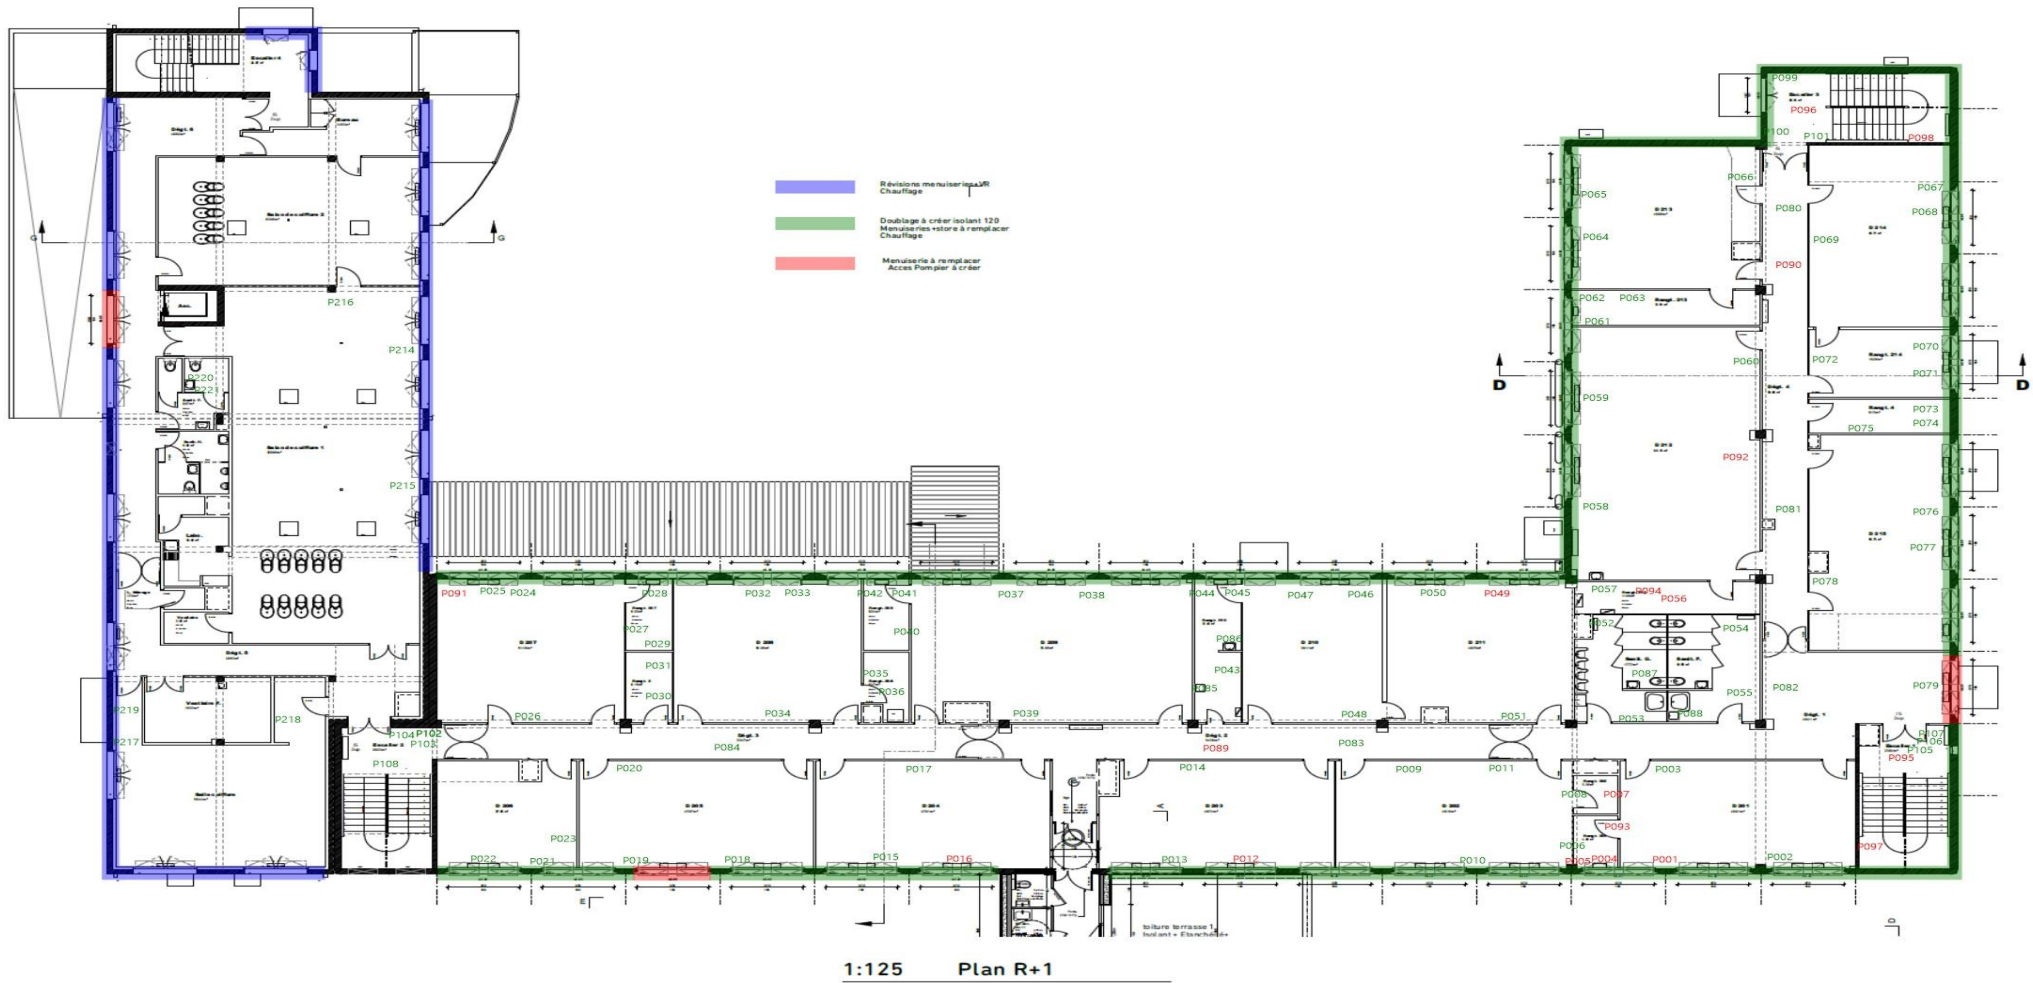
- P001 - Amianté**  
Enduit à base de plâtre lissé ou taloché
