Rapport de mission de repérage des matériaux et produits contenant de l'amiante avant réalisation de travaux dans un immeuble bâti avec caractérisation des enrobés de voiries (amiante et/ou HAP)

Roque Jalère
66500 EUS

Référence du dossier : 2503COCMO -
BI5480000003141

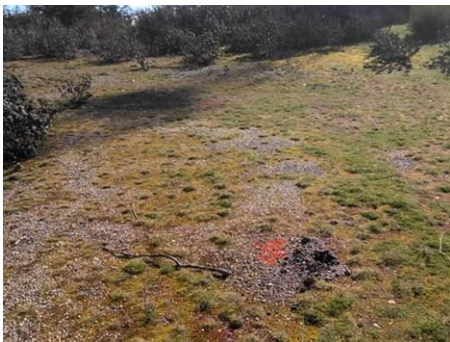
IDENTIFICATION DU CAROTTAGE : Carotte 01		
Localisation		
	CP / Commune : 66500 EUS RD / Voie : PR / Position :	Précision : Roque Jalère Coordonnées Géo X : 42.683126 Coordonnées Géo Y : 2.446681
Caractéristique du carottage		
	Date : 18/03/2025 Epaisseur totale : 4 cm	Epaisseur des couches : Couche 01 : 4 cm
	Photo d'ensemble

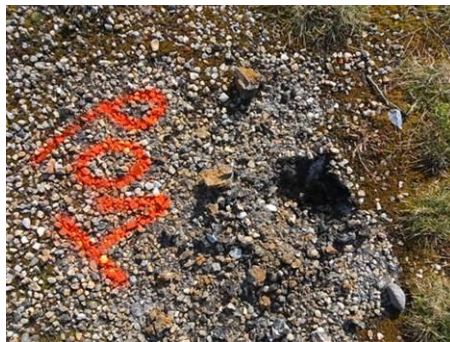
Photo de la Carotte

Commentaires : Sans objet		
Référence de la couche	Analyse amiante Conclusion	Analyse HAP Conclusion
Couche 01 Enrobé	Amiante non détecté	<50 mg/kg

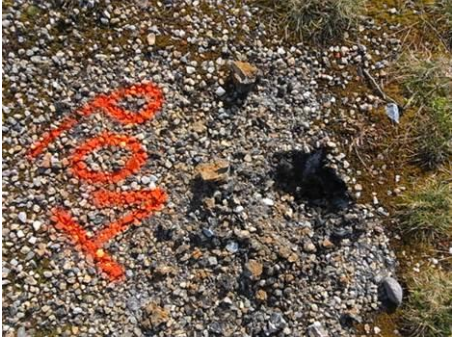
N° de prélèvements	N° de composant *1	Localisation	Composant de la construction	Description opérateur	Date du prélèvement	Résultat de l'analyse	Photo
P001	ZPSO-001	Extérieur - Parcelle	10 - Aménagements, voiries et réseaux divers - Voiries	Couche1: Enrobé bitumineux des couches de voirie (juste partie bitume)	18/03/2025	Absence d'amiante

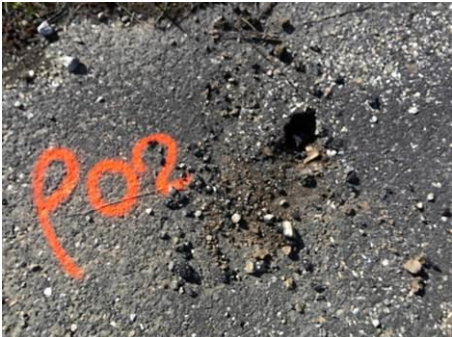
P002	ZPSO-001	Extérieur - Parcelle	10 - Aménagements, voiries et réseaux divers - Voiries	Couche1: Enrobé bitumineux des couches de voirie (juste partie bitume)	18/03/2025	Absence d'amiante

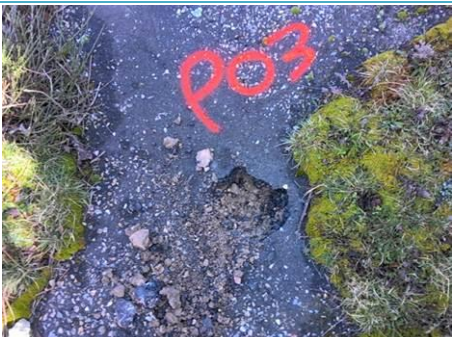
P003	ZPSO-001	Extérieur - Parcelle	10 - Aménagements, voiries et réseaux divers - Voiries	Couche1: Enrobé bitumineux des couches de voirie (juste partie bitume)	18/03/2025	Absence d'amiante

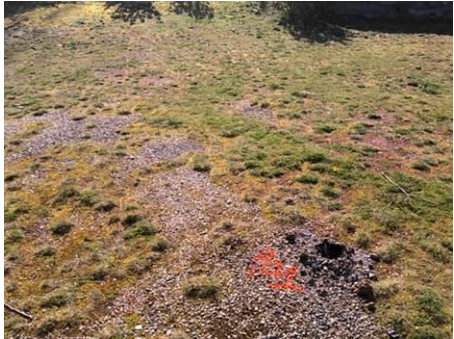
N° de composant	Localisation	Description	Justification	Photo
ZPSO-001	Parcelle	Couche1: Enrobé bitumineux des couches de voirie (juste partie bitume)	Absence d'amiante (Après analyse en laboratoire)
