Rapport de mission de repérage des matériaux et produits contenant de l'amiante avant démolition dans un immeuble bâti

Roc Jalère
Batiment A
66500 EUS

Référence du dossier : 2405COCMO -
BI5480000002036

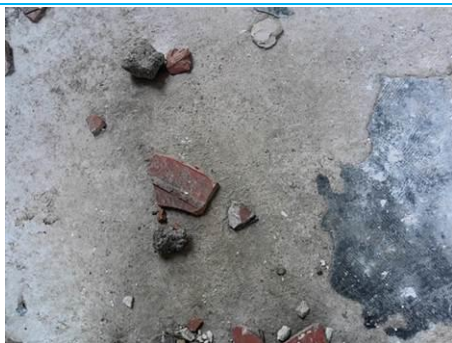
Matériaux : ZPSO-001
Prélèvement : P001
Description : Colle non bitumineuse
Localisation : Local 1
Résultat : **Présence d'amiante**

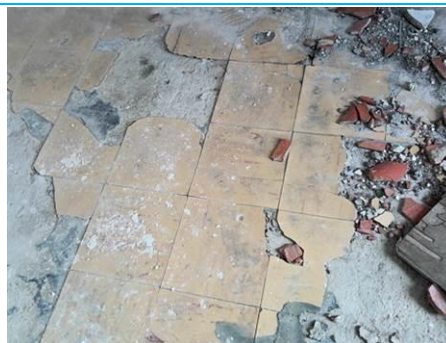
Matériaux : ZPSO-002
Prélèvement : P002
Description : Dalle de sol
Localisation : Local 1
Résultat : **Présence d'amiante**

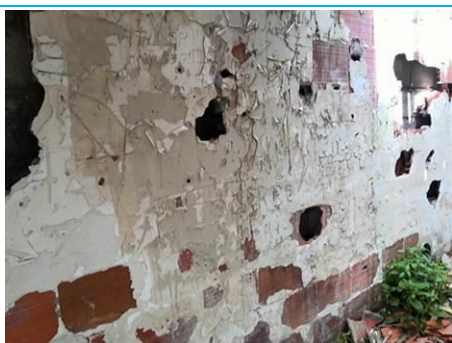
Matériaux : ZPSO-003
Prélèvement : P003
Description : Enduit à base de plâtre lissé ou taloché
Localisation : Local 1
Résultat : Absence d'amiante

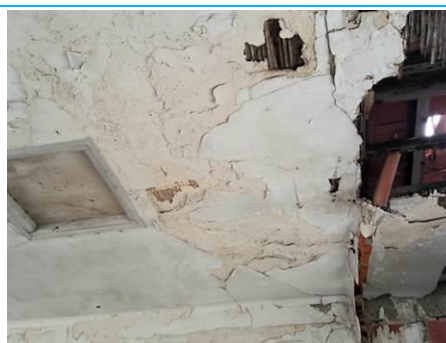
Matériaux : ZPSO-004
Prélèvement : P004
Description : Enduit à base de plâtre lissé ou taloché
Localisation : Local 1
Résultat : Absence d'amiante

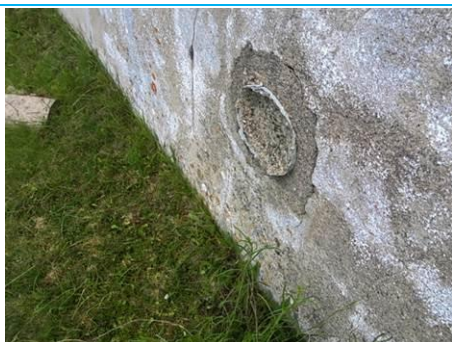
Matériaux : ZPSO-005
Prélèvement : P005
Description : Conduit en fibres-ciment
Localisation : Local 1; Façade Nord; Façade Ouest
Résultat : **Présence d'amiante**

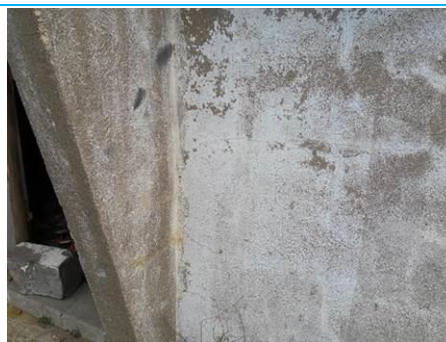
Matériaux : ZPSO-006
Prélèvement : P006
Description : Enduit extérieur (projeté, lissé ou taloché)
Localisation : Façade Nord; Façade Sud; Façade Est; Façade Ouest
Résultat : Absence d'amiante

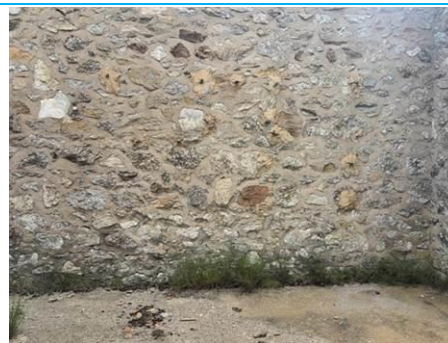
Matériaux : ZPSO-002
Prélèvement : P003; P004
Description : Joint d'assemblage
Localisation : Rez de chaussée - Local 1; Rez de chaussée - Façade Nord; Rez de chaussée - Façade Sud; Rez de chaussée - Façade Est; Rez de chaussée - Façade Ouest
Résultat : Absence d'amiante

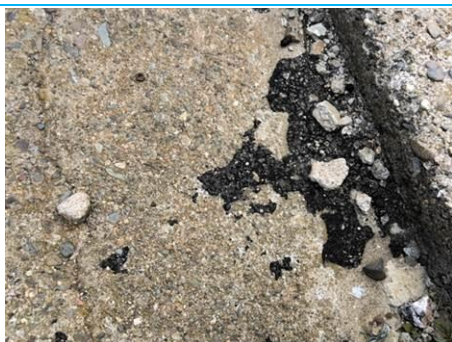
Matériaux : ZPSO-003
Prélèvement : P005
Description : Colle bitumineuse
Localisation : Rez de chaussée - Local 1
Résultat : Absence d'amiante

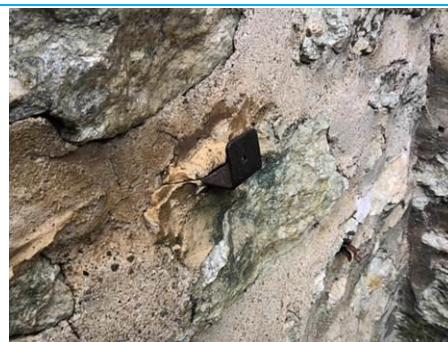
Matériaux : ZPSO-004
Prélèvement : P006
Description : Enduit de scellement
Localisation : Rez de chaussée - Local 1
Résultat : Absence d'amiante

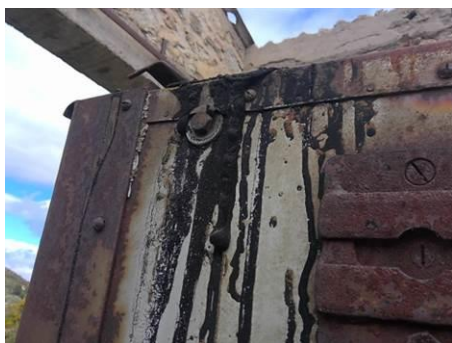
Matériaux : ZPSO-005
Prélèvement : P007
Description : Revêtement bitumineux
Localisation : Rez de chaussée - Local 1
Résultat : Absence d'amiante

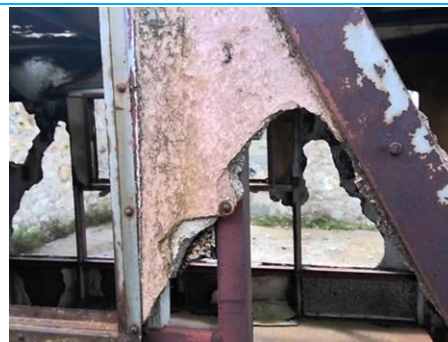
Matériaux : ZPSO-006
Prélèvement : P008
Description : Panneaux de cloisons lisses ou moulurées, préfabriquées ou non
Localisation : Rez de chaussée - Local 1
Résultat : Absence d'amiante

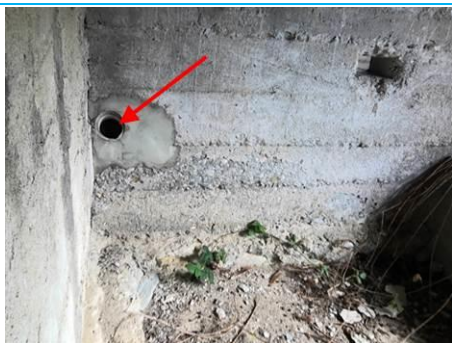
Matériaux : ZPSO-001
Prélèvement : P001
Description : Conduit en fibres-ciment
Localisation : Local 1; Local 2; Parties extérieures
Résultat : **Présence d'amiante**

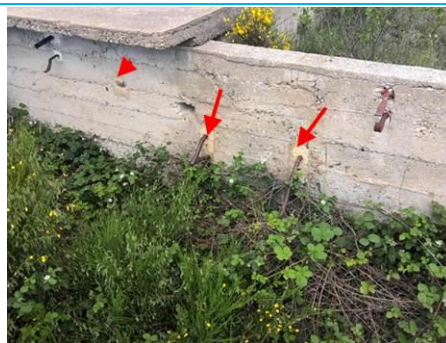
Matériaux : ZPSO-002
Prélèvement : P002
Description : Enduit de scellement
Localisation : Local 1; Local 2
Résultat : Absence d'amiante

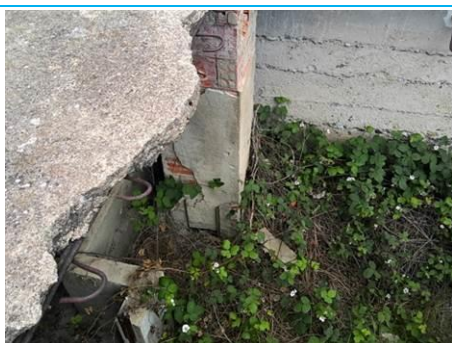
Matériaux : ZPSO-003
Prélèvement : P003
Description : Enduit à base de ciment lissé ou taloché
Localisation : Local 1
Résultat : Absence d'amiante

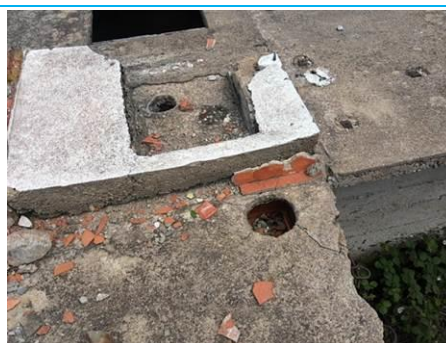
Matériaux : ZPSO-004
Prélèvement : P004
Description : Enduit à base de ciment lissé ou taloché
Localisation : Local 1
Résultat : Absence d'amiante

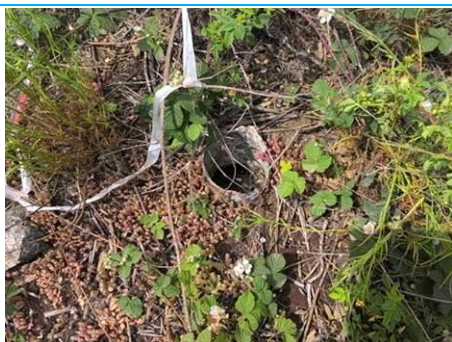
Matériaux : ZPSO-005
Prélèvement : P005
Description : Conduit en fibres-ciment
Localisation : Rez de jardin - Local 4; Rez de jardin - Local 5
Résultat : **Présence d'amiante**

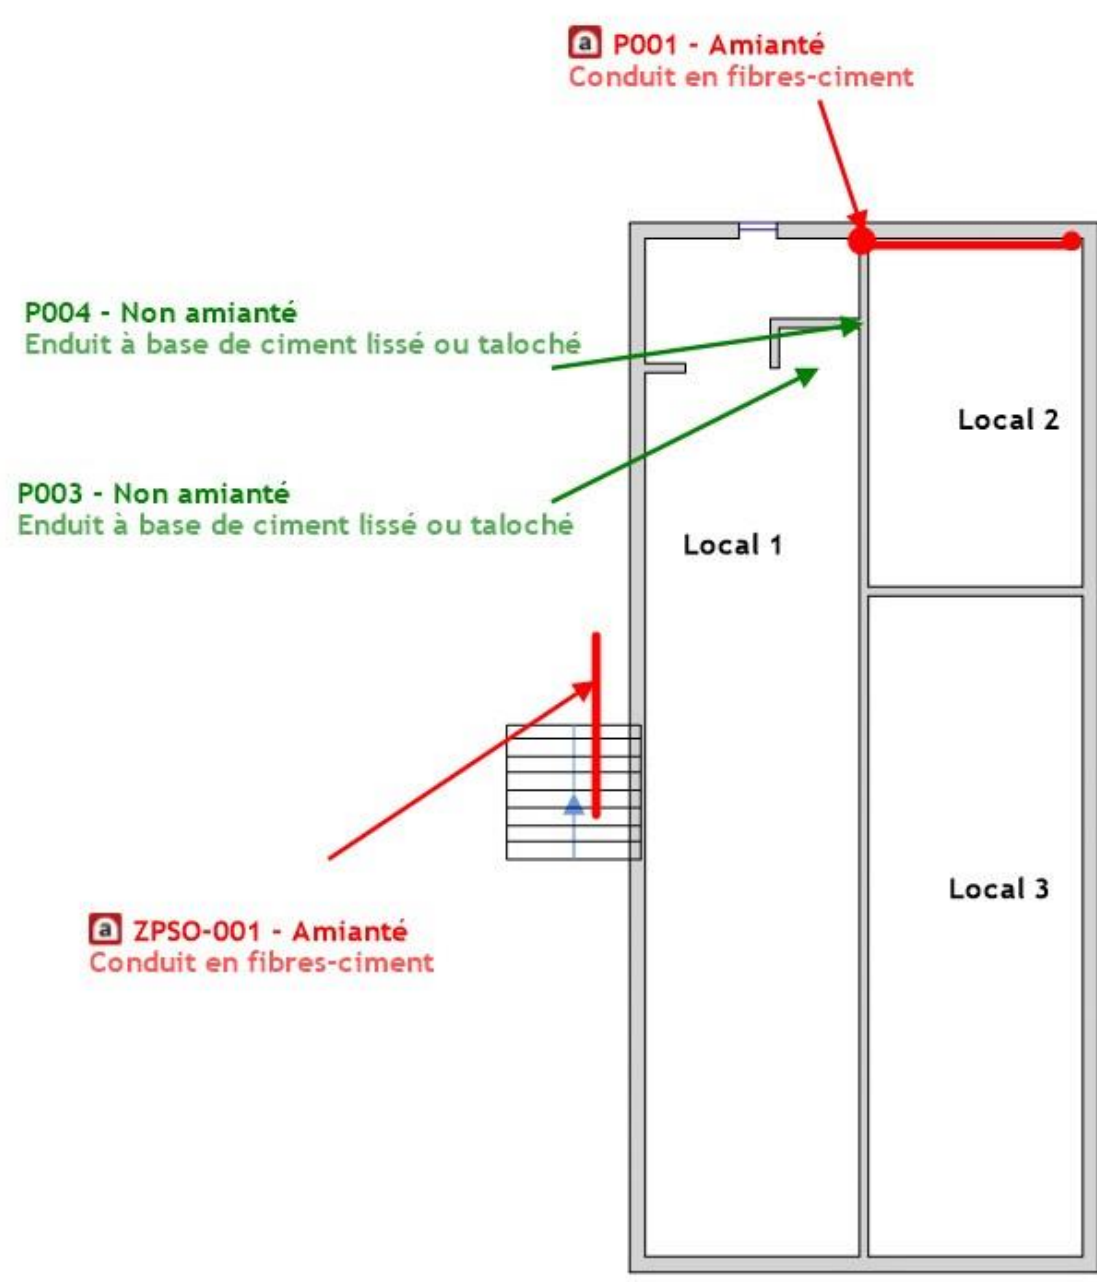
<div>Légende : <div><div><div><div></div><div><div><div>a</div><div>P001 - Amianté</div><div>Conduit en fibres-ciment</div></div></div><div><div></div><div></div><div></div></div></div></div></div></div></div>	Planche de repérage technique
	N° planche : 1/2
	Nom du plan : Rez-de-chaussée
	Entreprise réalisant le repérage : SOCOTEC Diagnostic Montpellier Symphonie Nord 1140 Avenue Albert Einstein 34000 MONTPELLIER
	Adresse du bien : Roc Jalère BATIMENT C 66500 EUS
	Informations relatives au rapport du repérage : Réf. du rapport : 2405COCMO - BI5480000002038 Rédacteur : ADRIEN CARRET Date : 18/06/2024
	Commentaires :

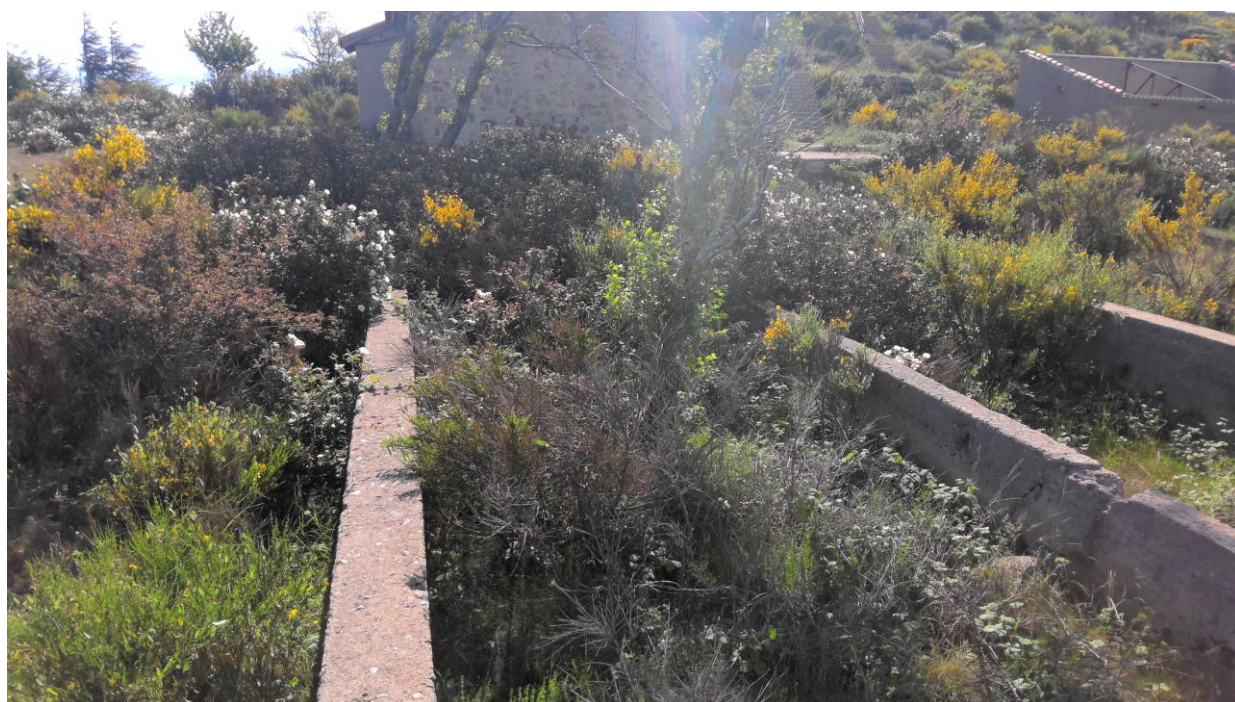
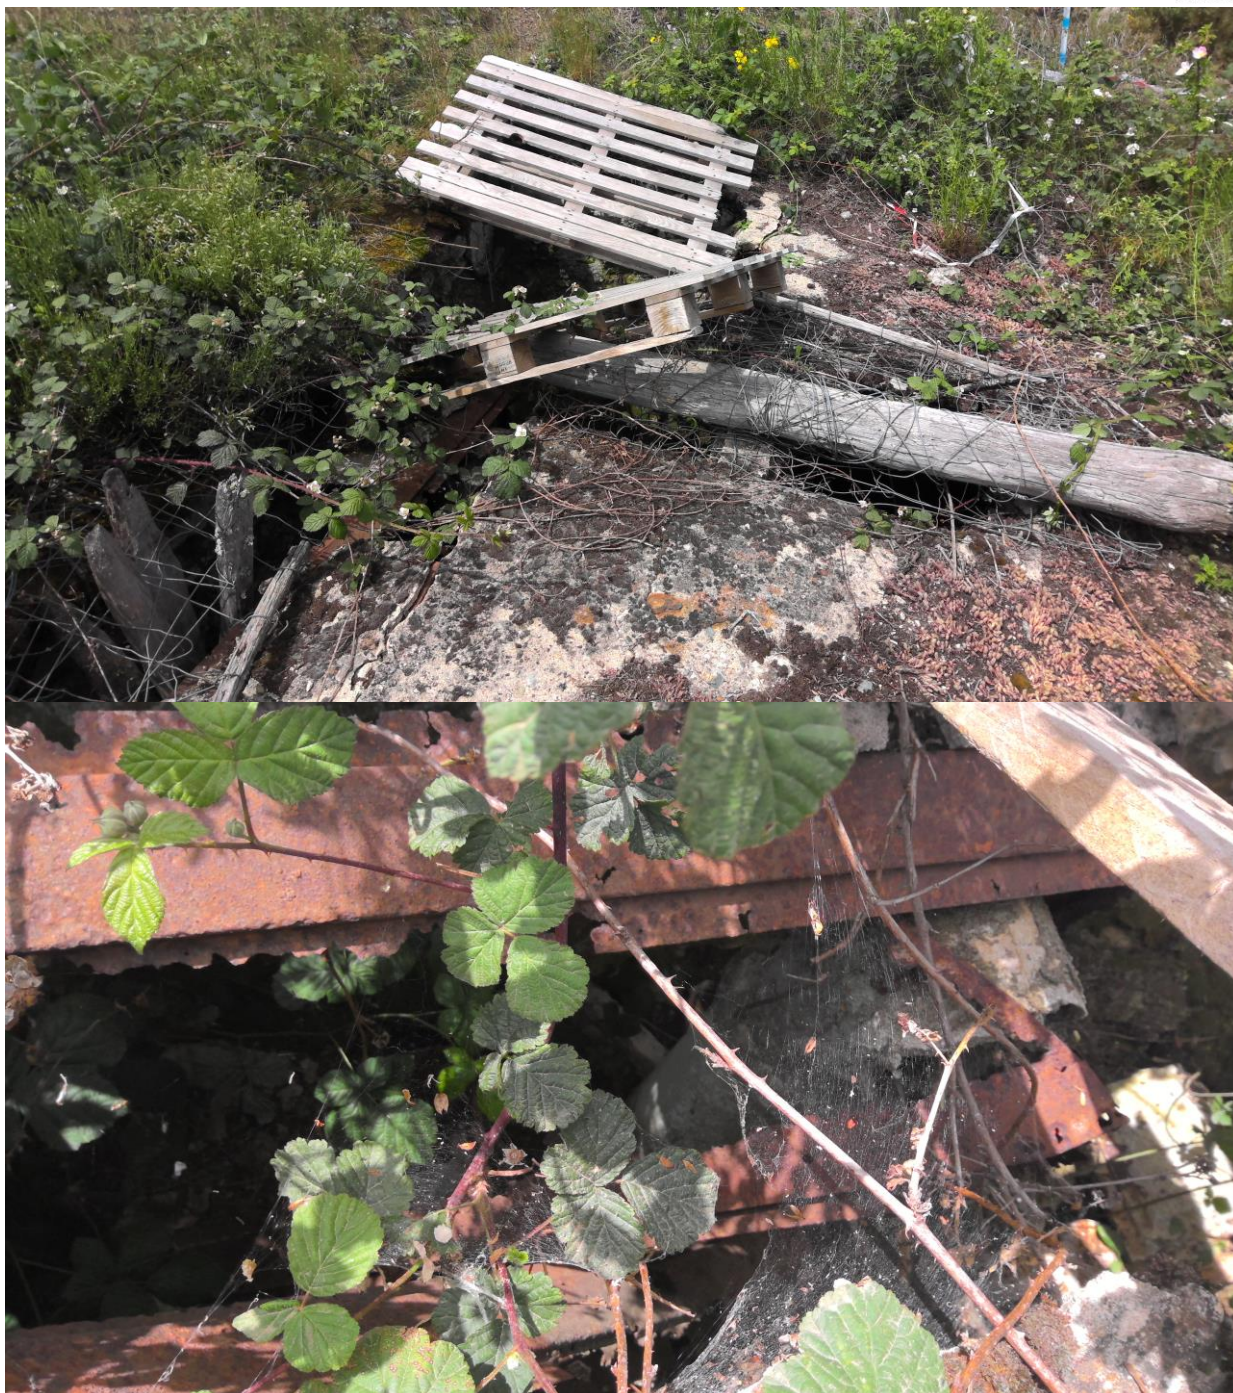
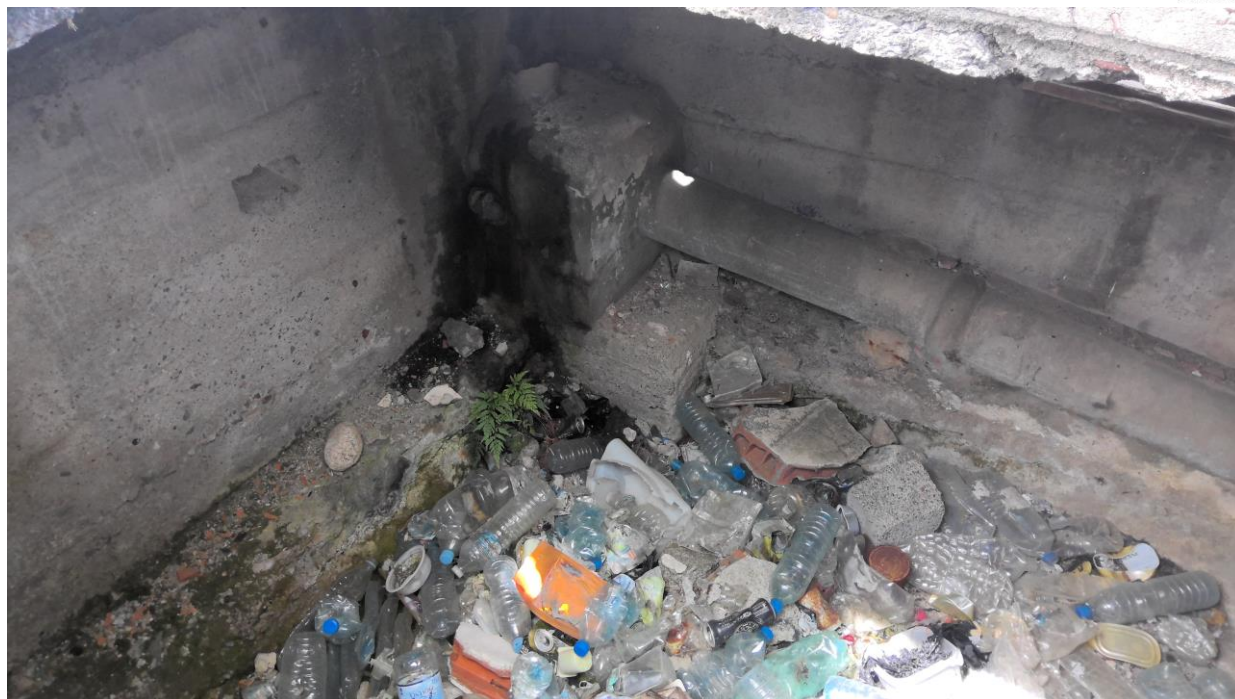
L'ensemble des locaux a pu être visité. Néanmoins au jour de la visite le local 1, 2 et 3 faisaient l'objet d'un encombrement trop important pour permettre un repérage dans des conditions optimales. (cf. Photos jointes au présent rapport)

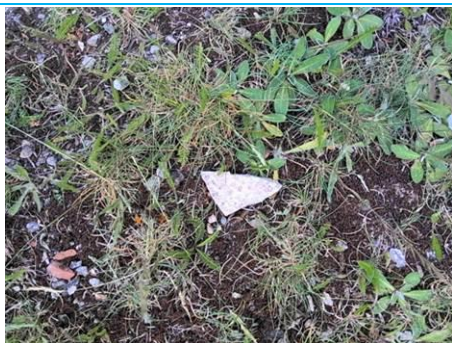
Matériaux : ZPSO-001

Localisation : Rez de chaussée - Local 1; Rez de chaussée - Façade Nord; Rez de chaussée - Façade Sud; Rez de chaussée - Façade Est; Rez de chaussée - Façade Ouest; Parties extérieures

Résultat : **Présence d'amiante**

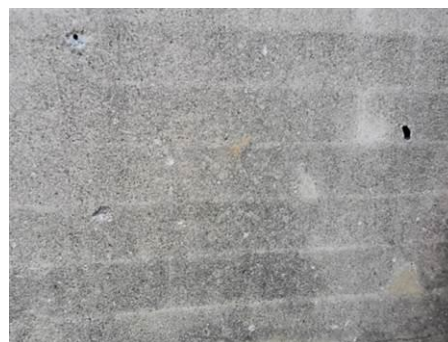
Matériaux : ZPSO-002

Localisation : Rez de chaussée - Local 1; Rez de chaussée - Façade Nord; Rez de chaussée - Façade Sud; Rez de chaussée - Façade Est; Rez de chaussée - Façade Ouest

Résultat : Absence d'amiante

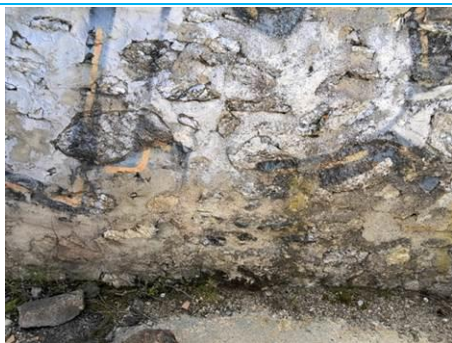
Matériaux : ZPSO-003

Localisation : Rez de chaussée - Local 1; Rez de chaussée - Façade Nord; Rez de chaussée - Façade Sud; Rez de chaussée - Façade Est; Rez de chaussée - Façade Ouest

Résultat : Absence d'amiante

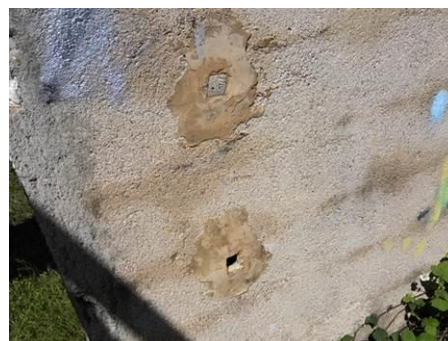
Prélèvement : P005

Matériaux : ZPSO-004
