Rapport de repérage des matériaux ou produits contenant de l'amiante et des hydrocarbures aromatiques polycycliques (HAP) avant réalisation de travaux sur enrobés bitumineux

Numéro d'offre : 2608435 Numéro de commande : C25007585 Numéro de rapport (n° de tâche) : T250012759 Date : 22/01/2025	Lieu d'intervention : Parking Théâtre Mansart 94 boulevard Mansart 21000 DIJON Destinataire rapport : Monsieur Aris Benafila	Date d'intervention : Du 15/01/2025 au 15/01/2025 Intervenant : Monsieur Grégory CHAPRON Signature :

Nature du l'immeuble non bâti :	Adresse : Théâtre Mansart 94 boulevard Mansart 21000 DIJON
Zone / Lieu :	
Référence Cadastre : Non communiqué	Immeuble non bâti :

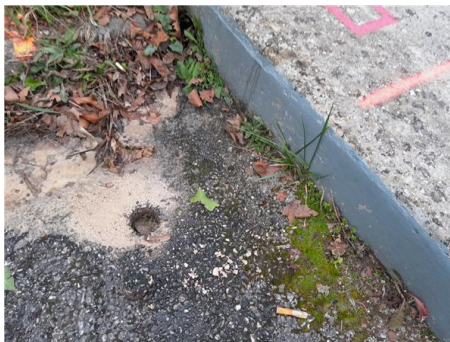
ANNEXE 1 – FICHES D'IDENTIFICATION ET DE COTATION
PRELEVEMENT : P001
Emplacement

Résultat amiante
Absence d'amiante
DESCRIPTION DU PRELEVEMENT :
Objet

Référence Couche	Description visuelle
J01-GRANULATS	Analyse réalisée non conclusive Prise d'essai n°1 matériau dur bitumineux de type enrobé (visiblement monocouche) granulats (gris)
001-GRANULATS	Prise d'essai n°1 matériau dur bitumineux de type enrobé (visiblement monocouche) granulats (gris)
002-GRANULATS	Analyse réalisée non conclusive Prise d'essai n°2 matériau dur bitumineux de type enrobé (visiblement monocouche) granulats (gris) (clair)
003-GRANULATS	Prise d'essai n°2 matériau dur bitumineux de type enrobé (visiblement monocouche) granulats (gris) (clair)
004-GRANULATS	Analyse réalisée non conclusive Prise d'essai n°3 matériau dur bitumineux de type enrobé (visiblement monocouche) granulats (gris) (clair)
005-GRANULATS	Prise d'essai n°3 matériau dur bitumineux de type enrobé (visiblement monocouche) granulats (gris) (clair)
007-LIANT	Matériau dur bitumineux de type enrobé (visiblement monocouche) liant hydrocarboné (noir)

Référence Couche	PV analyse Amiante	Conclusion amiante	PV analyse HAP	Teneur HAP (mg/kg)
J01-GRANULATS	AR-25-LE-002163-01			<0.50
001-GRANULATS	AR-25-LE-002163-01	Fibres d'amiante non détectées		<0.50
002-GRANULATS	AR-25-LE-002163-01			<0.50
003-GRANULATS	AR-25-LE-002163-01	Fibres d'amiante non détectées		<0.50

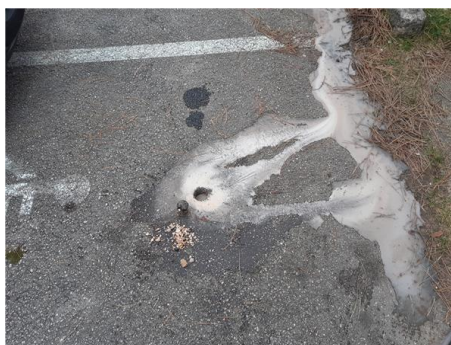
PRELEVEMENT : P002

Absence d'amiante

Référence Couche	Description visuelle
J01-GRANULATS	Analyse réalisée non conclusive Prise d'essai n°1 matériau dur bitumineux de type enrobé (visiblement monocouche) granulats (marron)
001-GRANULATS	Prise d'essai n°1 matériau dur bitumineux de type enrobé (visiblement monocouche) granulats (marron)
002-GRANULATS	Analyse réalisée non conclusive Prise d'essai n°2 matériau dur bitumineux de type enrobé (visiblement monocouche) granulats (gris) (tacheté)
003-GRANULATS	Prise d'essai n°2 matériau dur bitumineux de type enrobé (visiblement monocouche) granulats (gris) (tacheté)
004-GRANULATS	Analyse réalisée non conclusive Prise d'essai n°3 matériau dur bitumineux de type enrobé (visiblement monocouche) granulats (gris) (clair)
005-GRANULATS	Prise d'essai n°3 matériau dur bitumineux de type enrobé (visiblement monocouche) granulats (gris) (clair)
007-LIANT	Matériau dur bitumineux de type enrobé (visiblement monocouche) liant hydrocarboné (noir)

Référence Couche	PV analyse Amiante	Conclusion amiante	PV analyse HAP	Teneur HAP (mg/kg)
J01-GRANULATS	AR-25-LE-002163-01			<0.50
001-GRANULATS	AR-25-LE-002163-01	Fibres d'amiante non détectées		<0.50
002-GRANULATS	AR-25-LE-002163-01			<0.50
003-GRANULATS	AR-25-LE-002163-01	Fibres d'amiante non détectées		<0.50
004-GRANULATS	AR-25-LE-002163-01			<0.50
005-GRANULATS	AR-25-LE-002163-01	Fibres d'amiante non détectées		<0.50
007-LIANT	AR-25-LE-002163-01	Fibres d'amiante non détectées		<0.50
