VERIFICATION DE LA FAISABILITE D'UNE REPRISE DES FONDATIONS D'UN ESCALIER DU BATIMENT B08

135, avenue de Rangueil
TOULOUSE (31)

Mission G2 PRO

Réf Semofi	Date	Phase	Type	Indice	Pièce
C25-20785	04/04/2025	G2 PRO	RPT	B	01

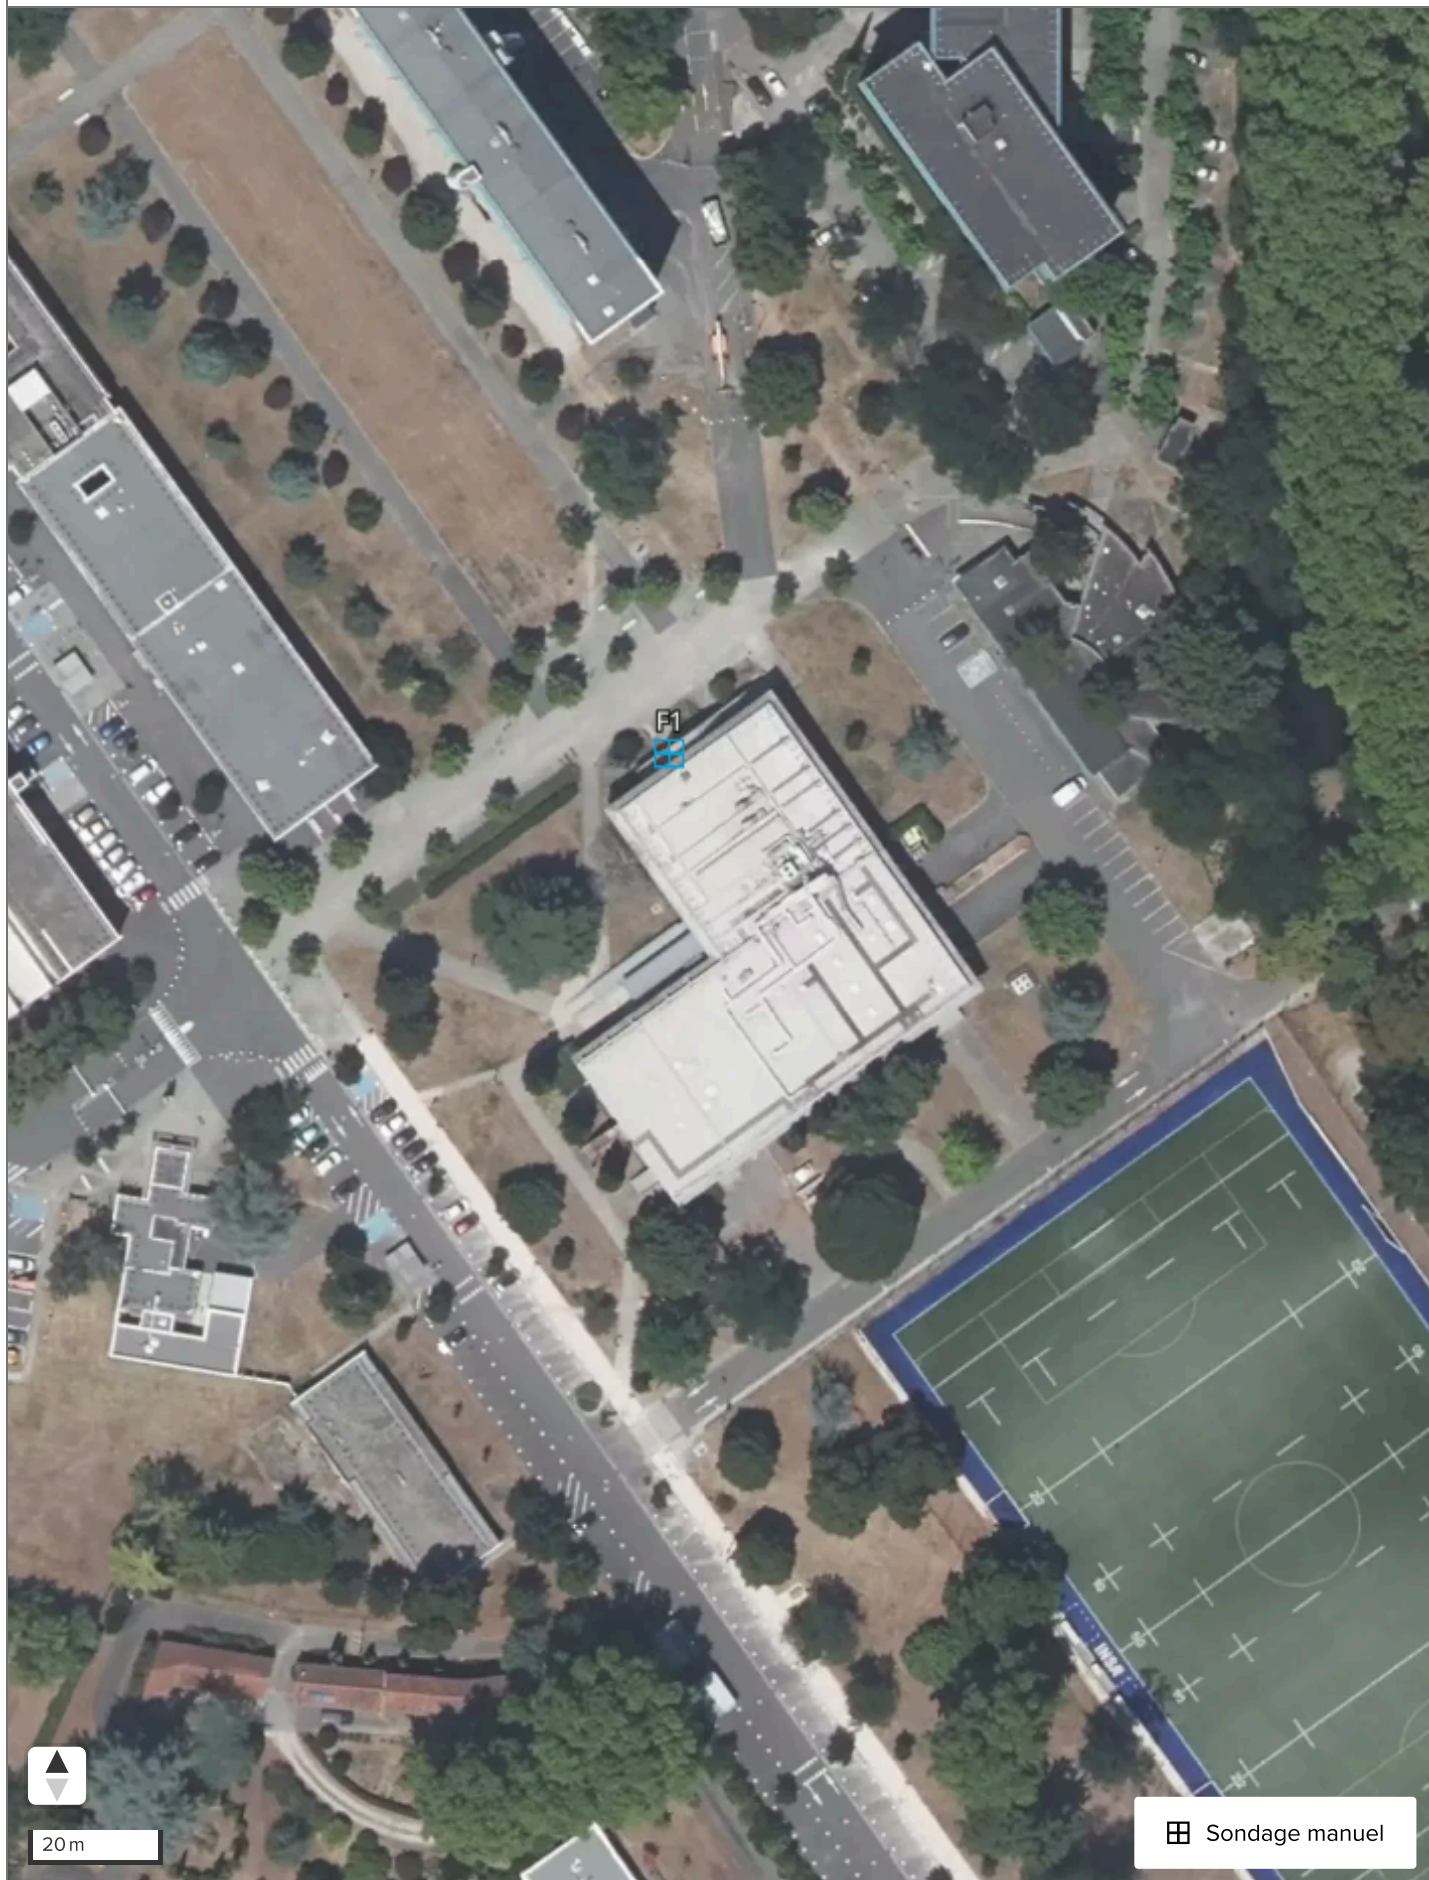
PLAN D'IMPLANTATION

ANNEXE 2 Plans d'implantations des investigations géotechniques des campagnes SEMOFI, Fondasol et Sud-Géotechnique

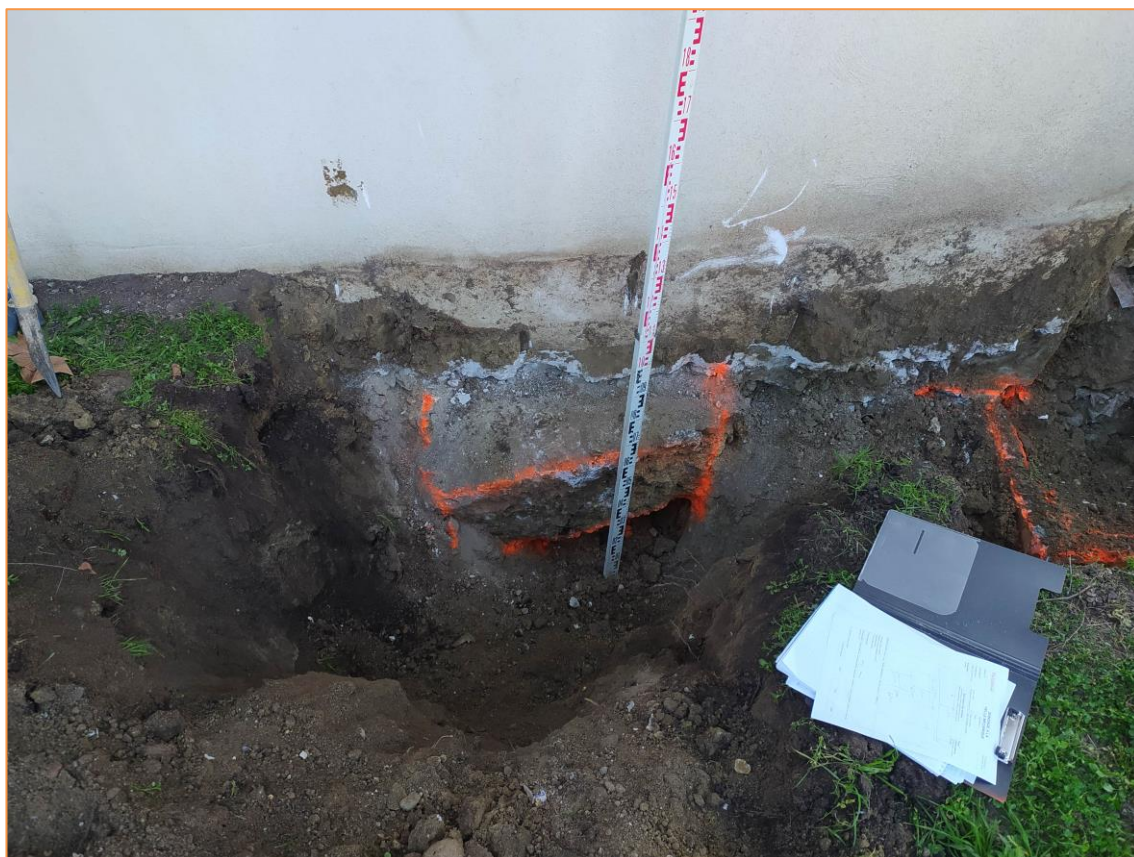
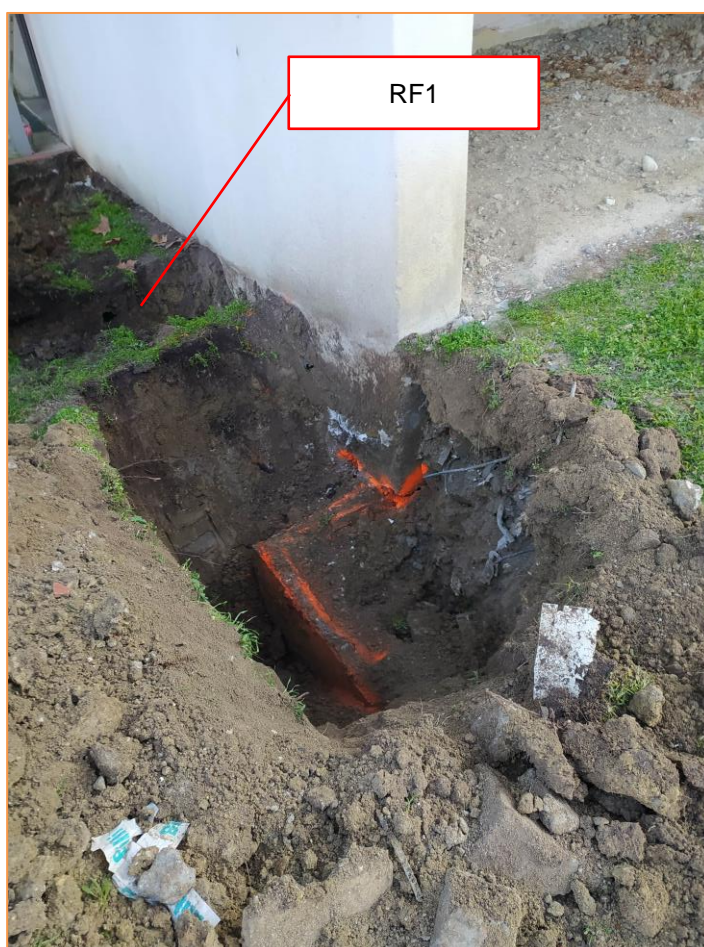
Photographie de la RFI (14/02/2023)

- Présence d'une tête de pieu à 0.49 m de profondeur/TA de dimensions 1m x 0.50 m (Hauteur) avec un débord de 0.10m par rapport à la verticale du mur ;
- Présence d'un pieu béton à partir de 0.99 m de profondeur/TA ;
- Sol d'ancrage de la tête de pieu : Argiles sablo-graveleuses ;
- Aucune arrivée d'eau n'est survenue durant notre intervention ;

Le sondage réalisé n'a pas permis de déterminer la cote de base ainsi que le sol d'ancrage de ce pieu. **Au stade G2 PRO il conviendra de réaliser des reconnaissances complémentaires afin de déterminer la base des pieux existants.**
