Rapport de mission de repérage des matériaux et produits contenant de l'amiante avant réalisation de travaux

Référence AMITRAV-E4174458-2401 23 février 2024

PALAIS DE JUSTICE

21 PLACE DU SQUARE 15000 AURILLAC

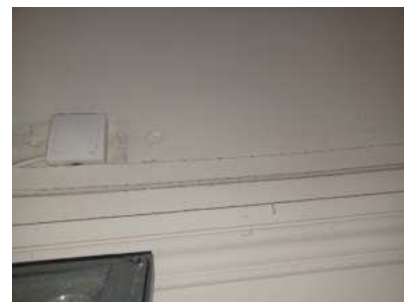
Prélèvement P003

Pièce Audience pénale - Audience pénale

Résultat Absence d'amiante

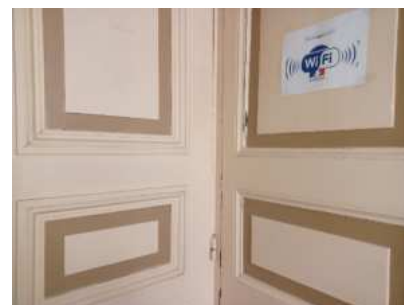
Prélèvement P005

Pièce Audience pénale - Arrière salle

Résultat Absence d'amiante

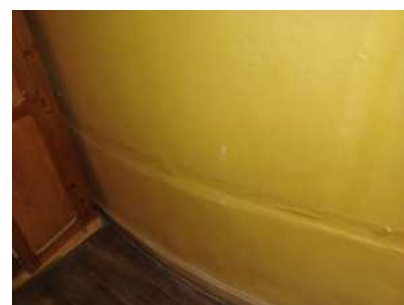
Prélèvement P010

Pièce Audience civile - Audience civile

Résultat Absence d'amiante

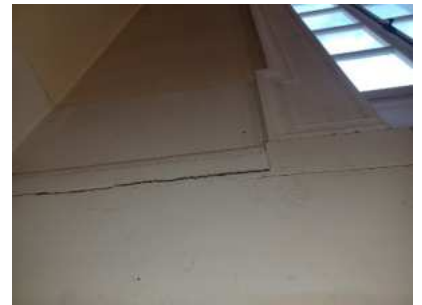
Prélèvement P011

Pièce Audience civile - Audience civile

Résultat Absence d'amiante

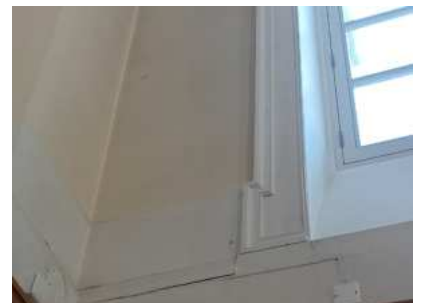
Prélèvement P012

Pièce Audience mixte - Audience mixte

Résultat Absence d'amiante

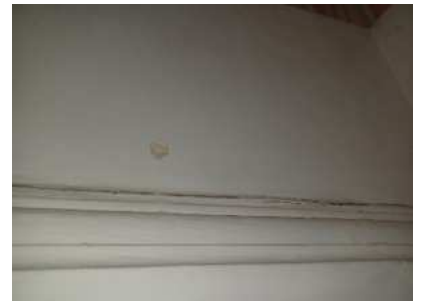
Prélèvement P013

Pièce Audience mixte - Archives

Résultat Absence d'amiante

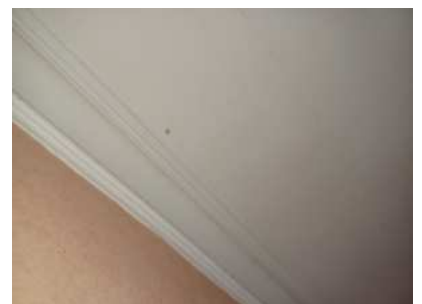
Prélèvement P014

Pièce Audience mixte - Archives

Résultat Absence d'amiante

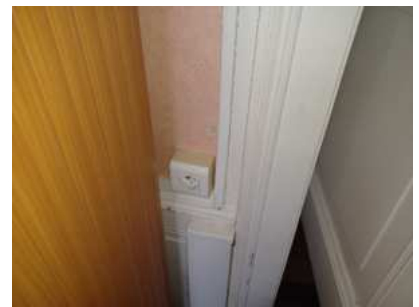
Prélèvement P015

Pièce Audience mixte - Archives

Résultat Absence d'amiante

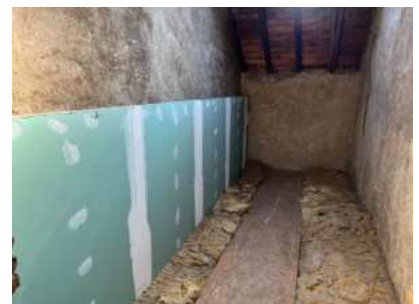
Prélèvement P006

Pièce Coursives - Coursives

Résultat Absence d'amiante

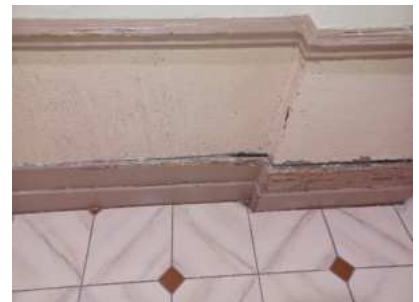
Prélèvement P007
Pièce Coursives - Coursives
Localisation Murs partie haute
Matériaux Peinture + plâtre
Date 23 février 2024
Résultat Absence d'amiante
Commentaire

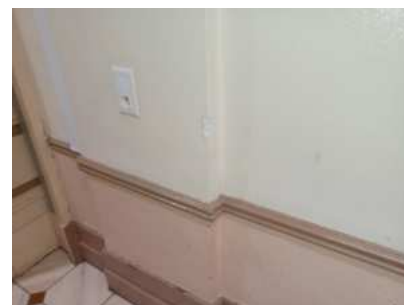
Prélèvement P008
Pièce Coursives - Coursives
Localisation Sol
Matériaux Carrelage + colle
Date 23 février 2024
Résultat Absence d'amiante
Commentaire

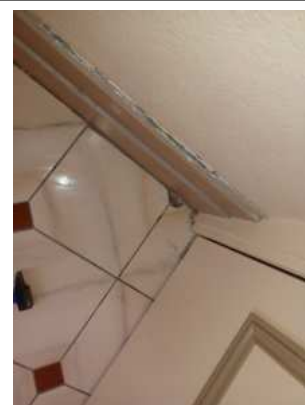
Prélèvement P009
Pièce Coursives - Coursives
Localisation Plinthes
Matériaux Joint plâtre
Date 23 février 2024
Résultat Absence d'amiante
Commentaire

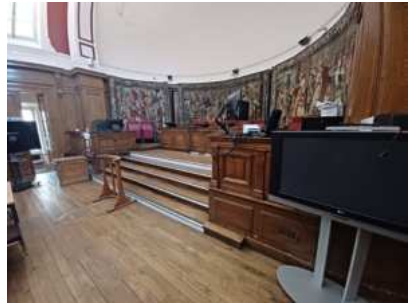
Localisation	Murs partie basse	
Matériaux	Bois	
Date	23 février 2024	
Résultat	Absence d'amiante	
Pièce	Audience pénale - Audience pénale

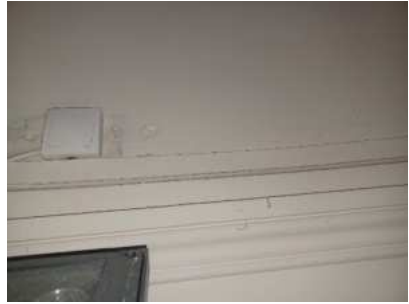
Localisation	Murs partie haute	
Matériaux	Peinture + plâtre	
Date	23 février 2024	
Résultat	Absence d'amiante	
Pièce	Audience pénale - Audience pénale

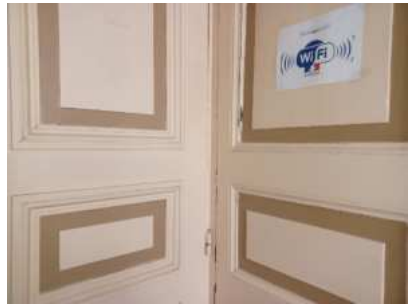
Localisation	Porte	
Matériaux	Joint de porte + peinture	
Date	23 février 2024	
Résultat	Absence d'amiante	
Pièce	Audience pénale - Audience pénale

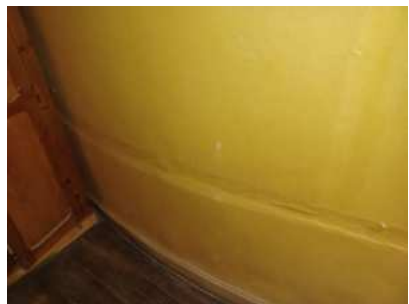
Localisation	Tous les murs	
Matériaux	Tapisserie + plâtre	
Date	23 février 2024	
Résultat	Absence d'amiante

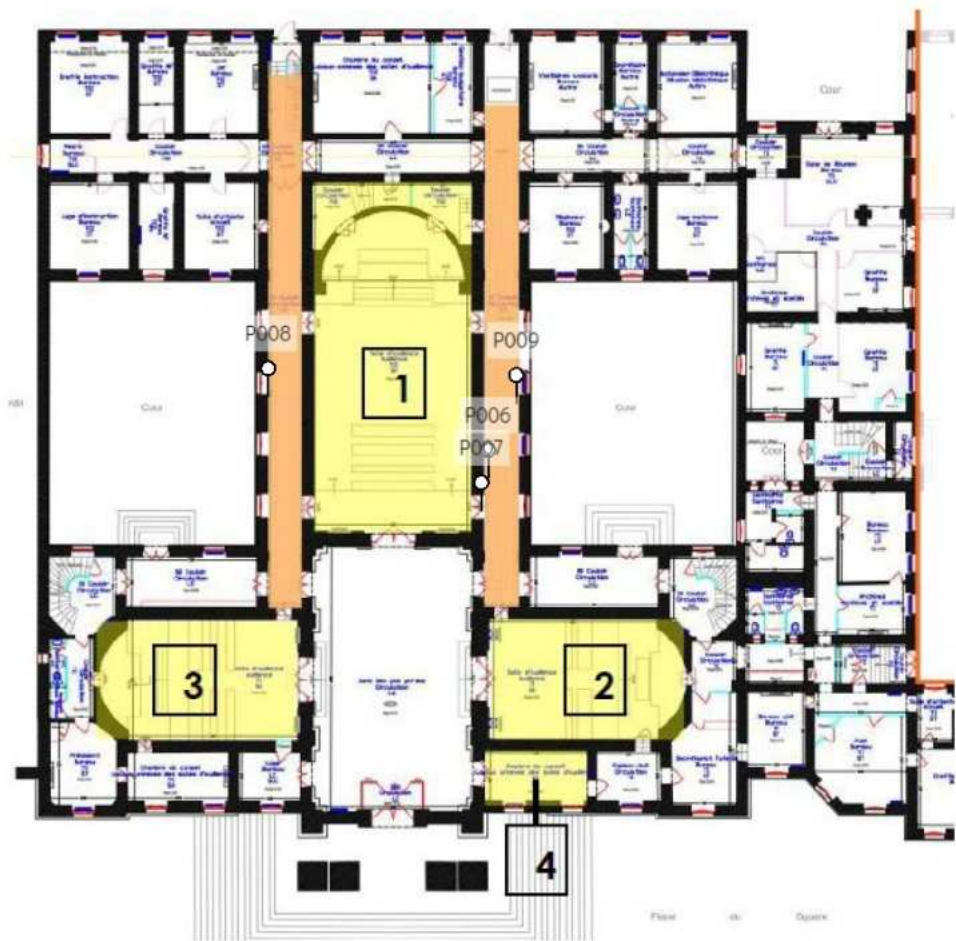
Planche de repérage usuel		6/6
Coursives		
Référence	AMITRAV-E4174458-2401	Version 1
Origine	Dekra diagnostic / CAMILLE AUFAURE	
Adresse	21 PLACE DU SQUARE 15000 AURILLAC

6/6 Liste des éléments - Planche de repérage usuel - Coursives

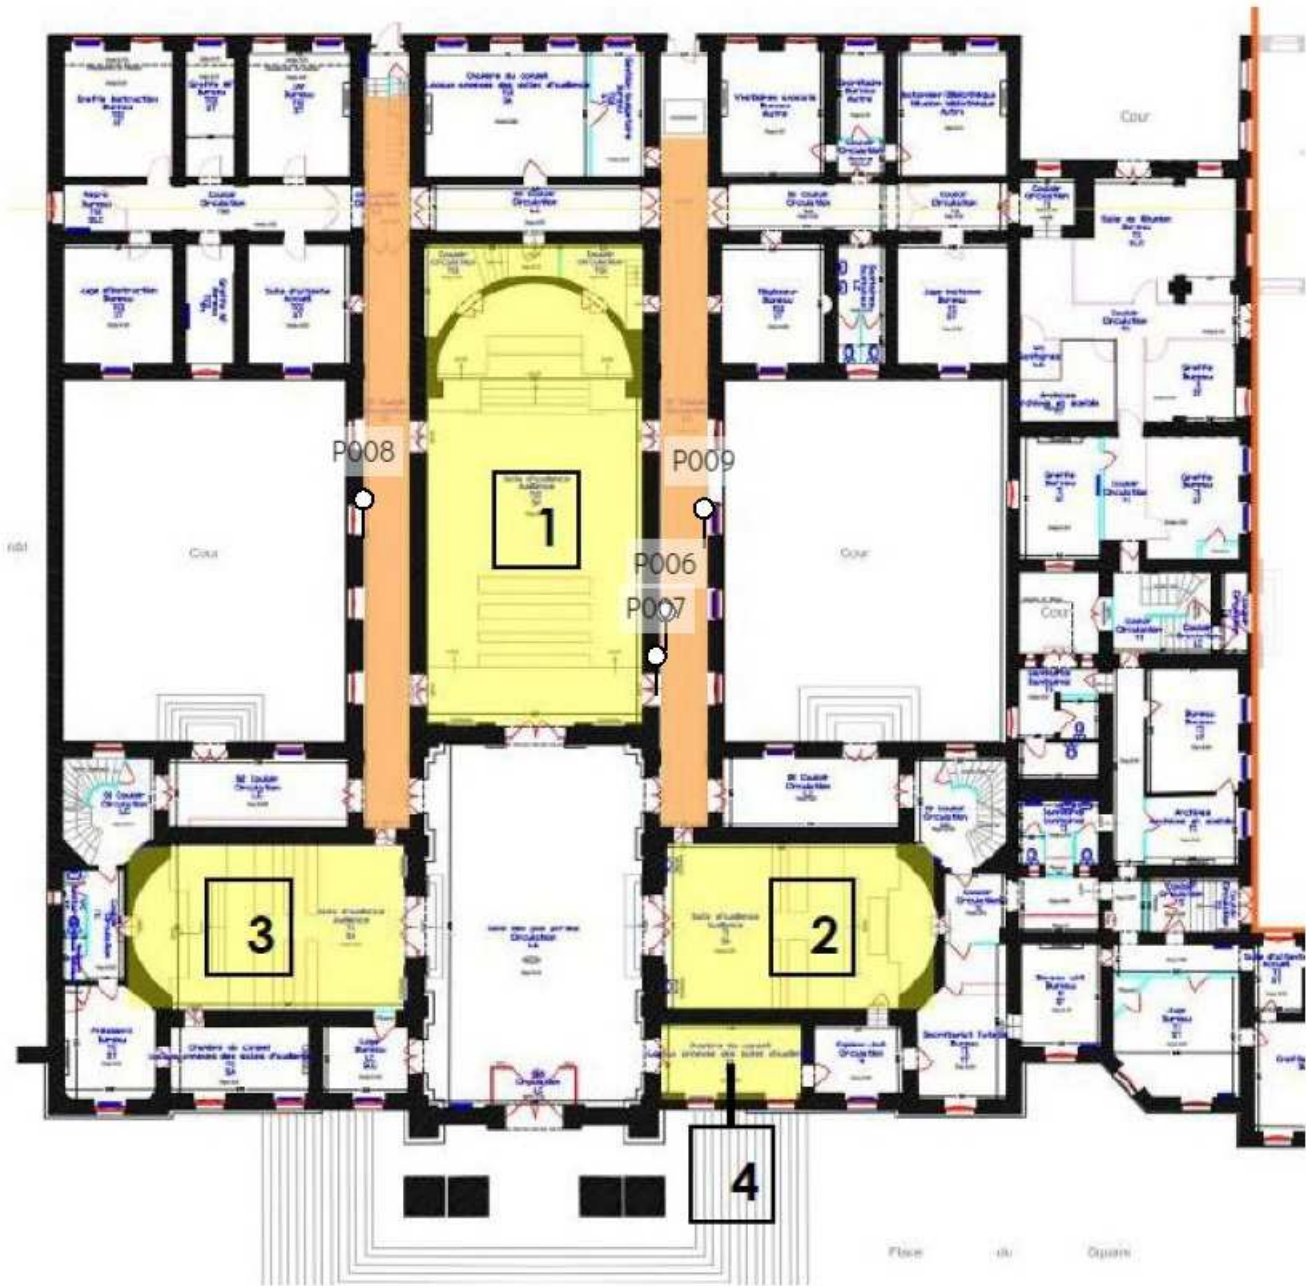
Planche de repérage usuel		6/6
Coursives		
Référence	AMITRAV-E4174458-2401	Version 1
Origine	Dekra diagnostic / CAMILLE AUFAURE	
Adresse	21 PLACE DU SQUARE 15000 AURILLAC

Prélèvements
P006 Coursives Murs partie basse Peinture + béton
P007 Coursives Murs partie haute Peinture + plâtre
P008 Coursives Sol Carrelage + colle
P009 Coursives Plinthes Joint plâtre
