## Dossier de diagnostics techniques

### Pré-repérage du plomb dans les revêtements avant travaux

**Référence PBREPAV-E4174458-2401** 12 mars 2024

Type de bien	ERP catégorie 1 à 4
Nom	PALAIS DE JUSTICE
Adresse	21 PLACE DU SQUARE 15000 AURILLAC
Année de construction	Antérieur 1997
Propriété de	SECRETARIAT GENERAL MINISTERE JUSTICE — SECRÉTARIAT GÉNÉRAL DÉPART. IMMO. DE L 20 Bd Eugene Deruelle 69003 LYON 3EME

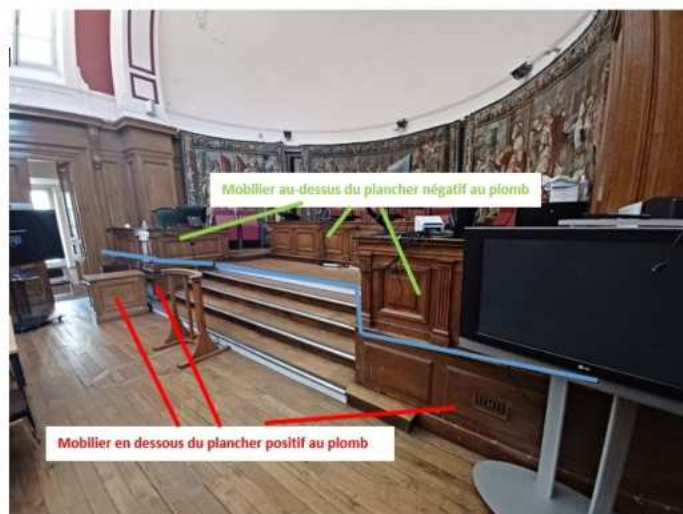
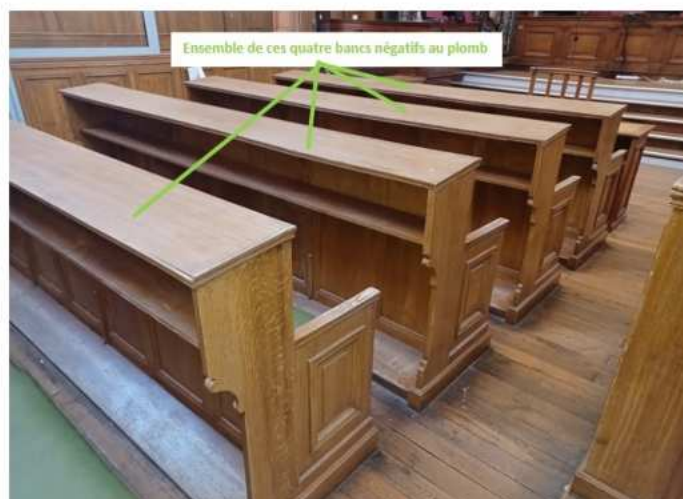
Planche de repérage usuel Photo audience pénale		3/8
Référence	PBREPAV-E4174458-2401	Version 1
Origine	Dekra diagnostic / CAMILLE AUFAURE	
Adresse	21 PLACE DU SQUARE 15000 AURILLAC

Ensemble du mobilier plombé sauf les éléments repérés ci-dessous

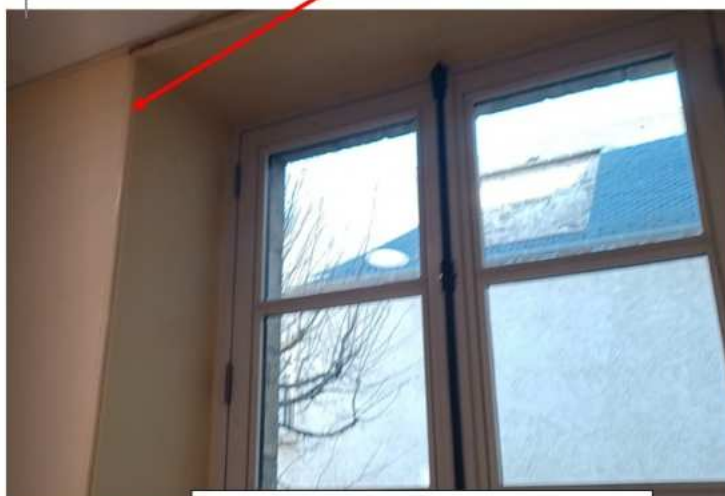
**Planche de repérage usuel** **8/8**  
**Photo Coursives**

Encadrement de fenêtre positif au plomb

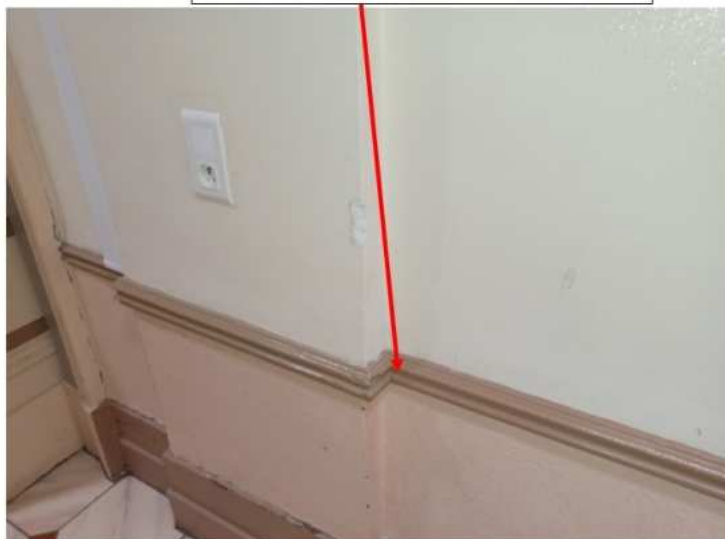
Cimaïses positif au plomb

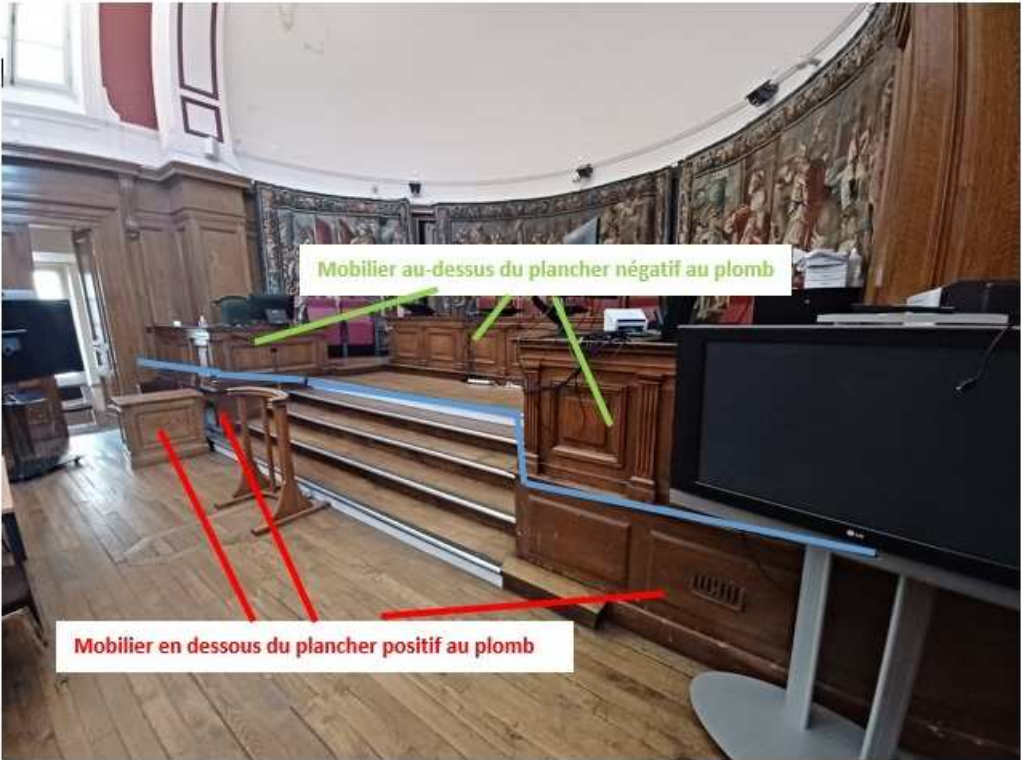
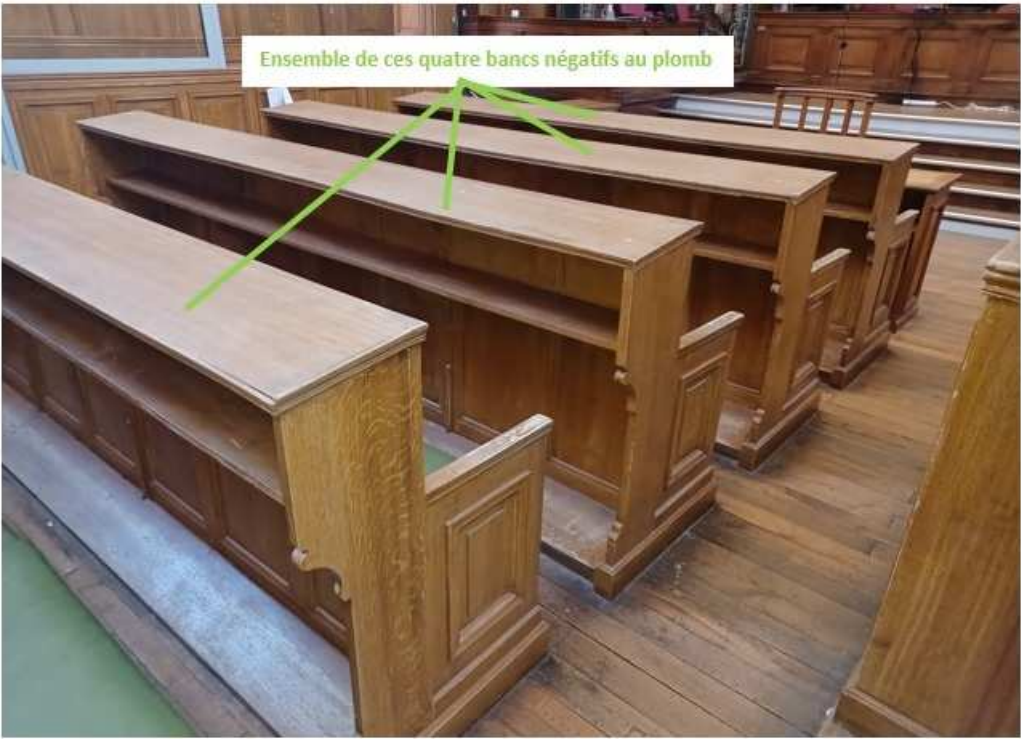
Planche de repérage usuel Photo audience pénale		3/8
Référence	PBREPAV-E4174458-2401	Version 1
Origine	Dekra diagnostic / CAMILLE AUFAURE	
Adresse	21 PLACE DU SQUARE 15000 AURILLAC

Ensemble du mobilier plombé sauf les éléments repérés ci-dessous

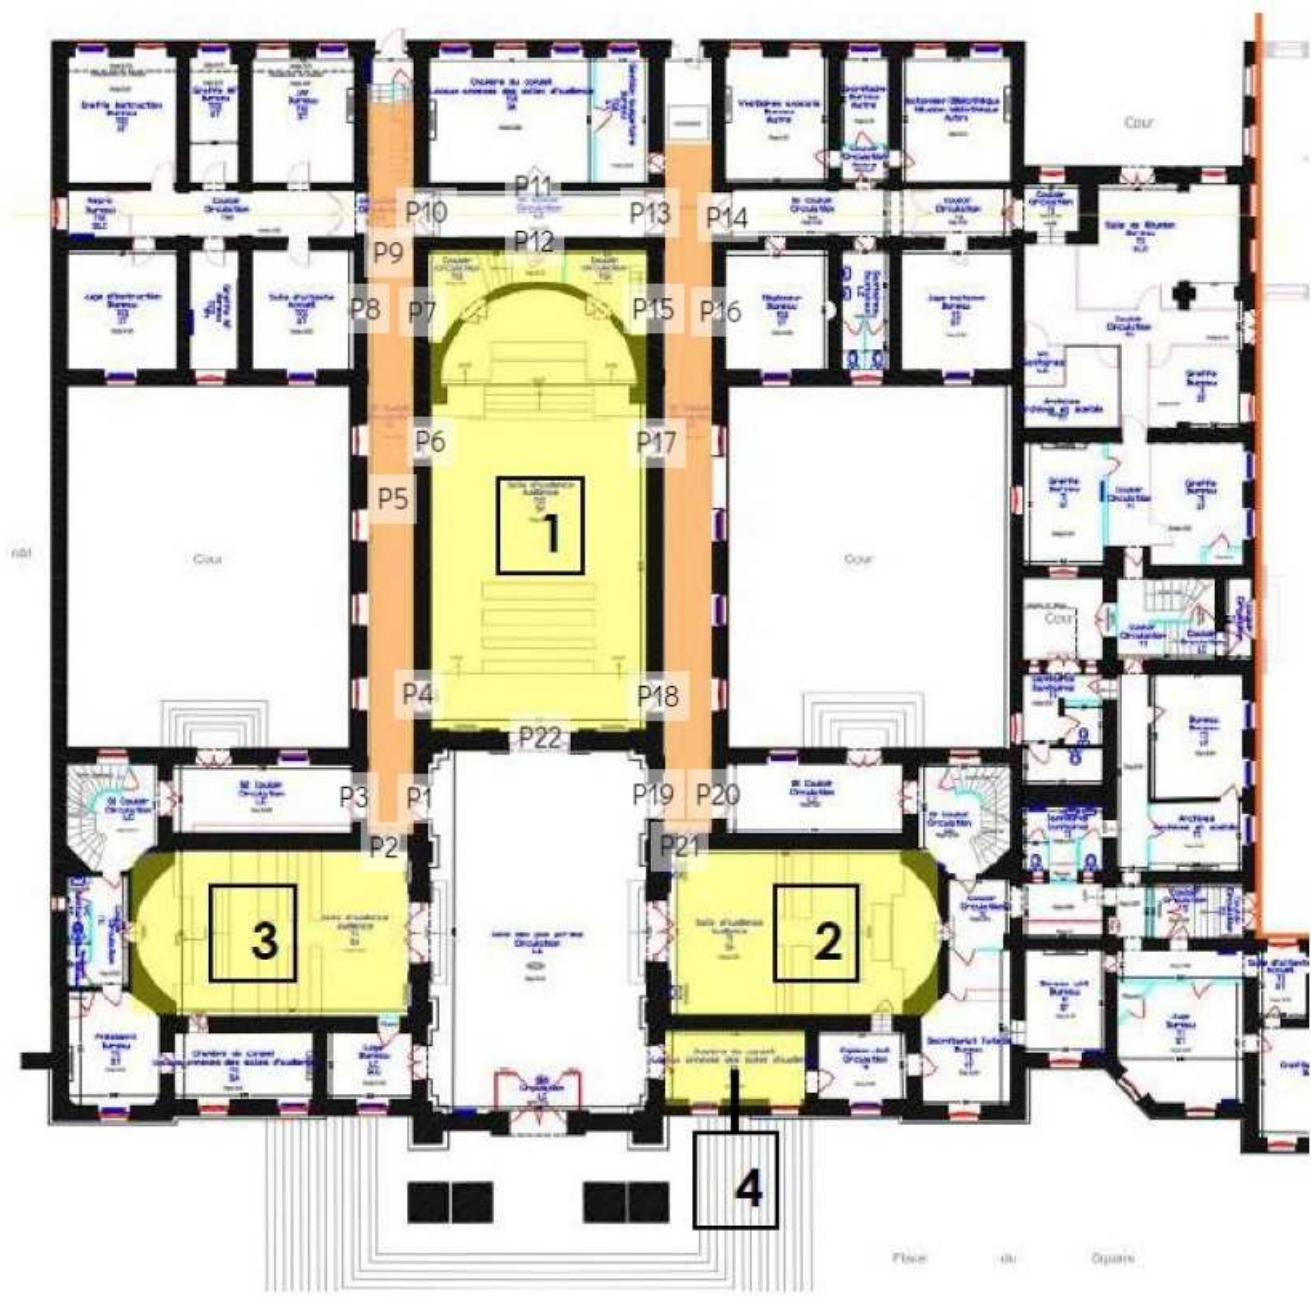
Planche de repérage usuel		8/8
Photo Coursives		
Référence	PBREPAV-E4174458-2401	Version 1
Origine	Dekra diagnostic / CAMILLE AUFAURE	
Adresse	21 PLACE DU SQUARE 15000 AURILLAC

Encadrement de fenêtre positif au plomb

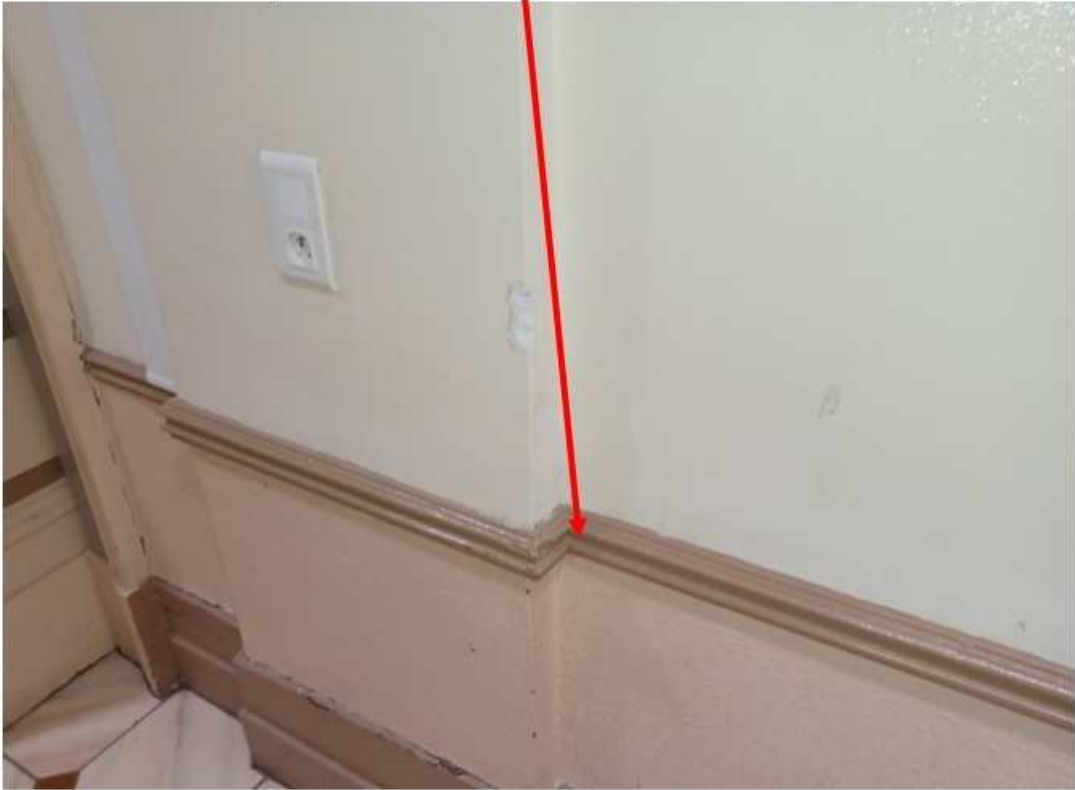
Cimaïses positif au plomb
