REPERAGE AMIANTE AVANT TRAVAUX ET HAP SUR DES ENROBES BITUMINEUX

VOIRIE_ENROBES - CNB_040

BAT 04 - 23 RUE DU LOESS

Rapport de repérage amiante avant travaux et recherche des hydrocarbures aromatiques polycycliques sur des enrobés bitumineux

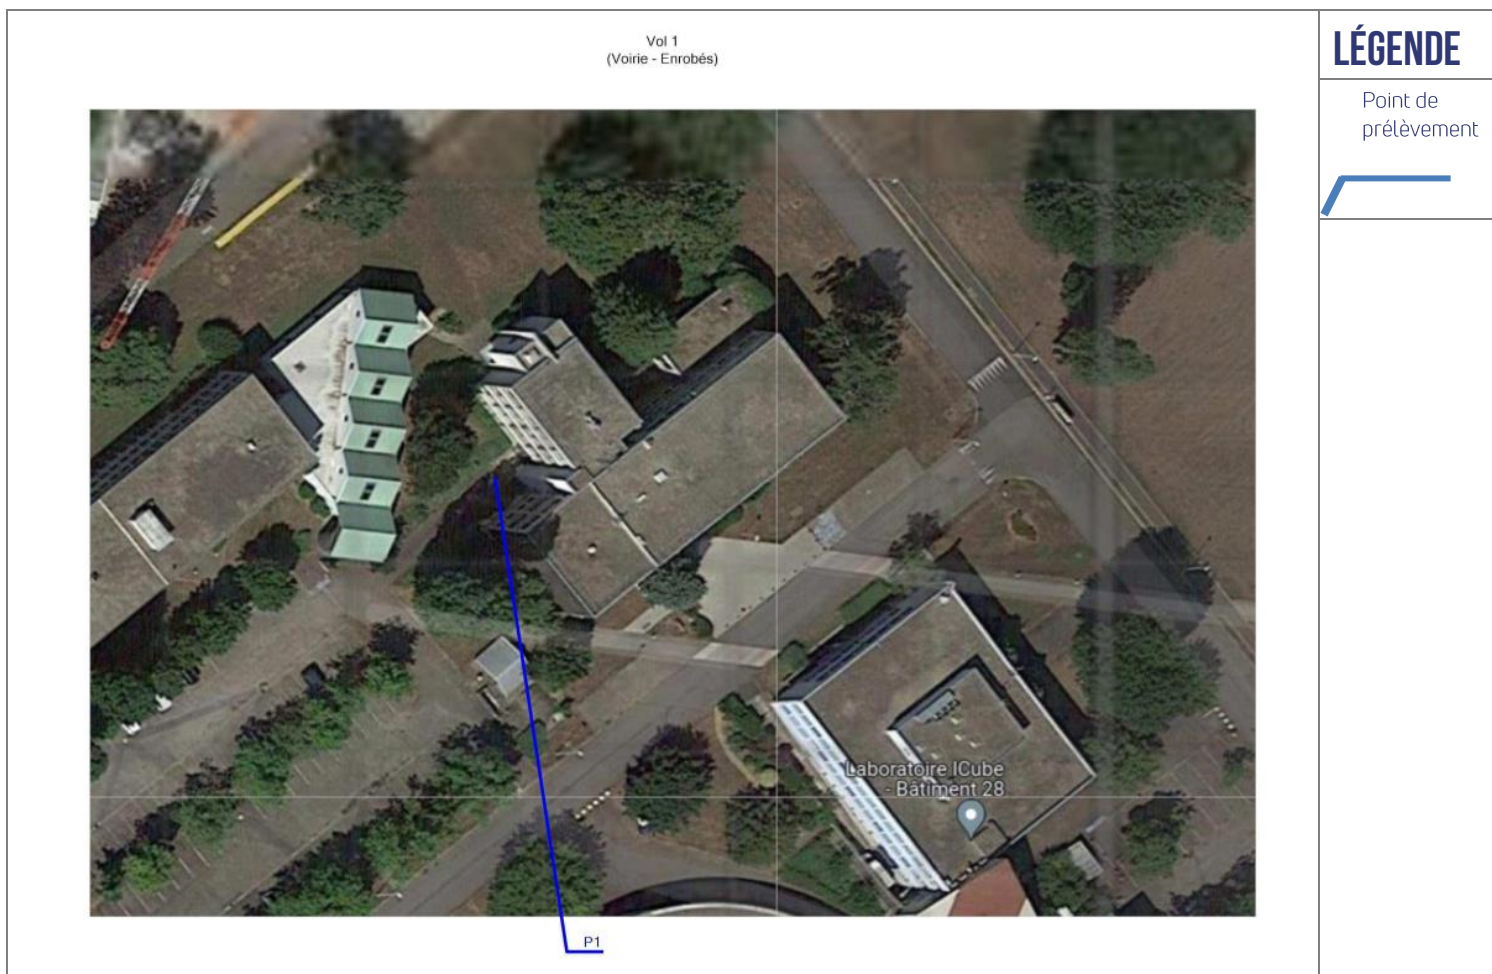
Plan de masse :

Localisation des prélèvements réalisés

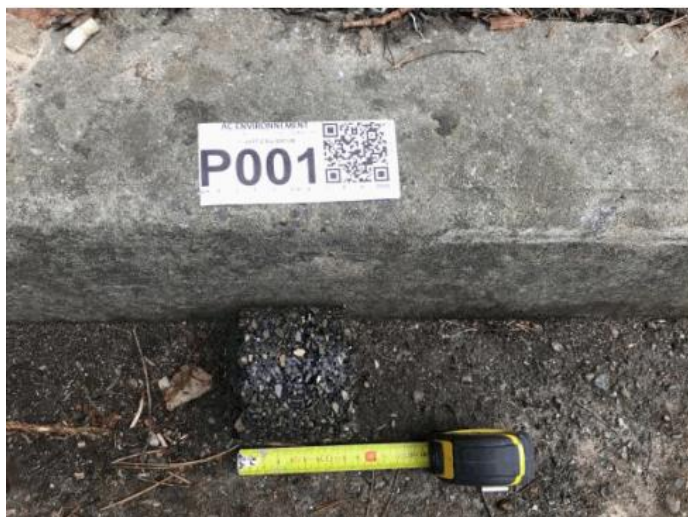
Localisation des prélèvements :

**MESURE /
ANALYSE :**

Prélèvement 1
Amiante : absence
Pour analyse HAP
Résultat :
< 8 mg/kg
